群馬県近世社寺建築 緊急調査報告書

群馬県教育委員会

群馬県近世社寺建築
緊急調査報告書

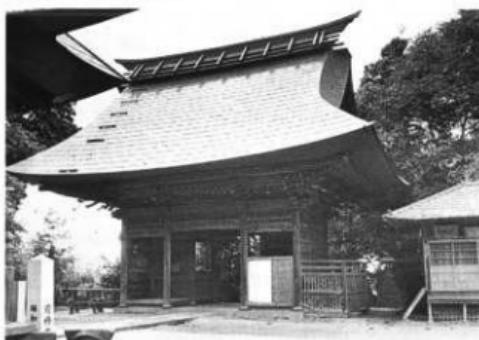
神
門
外
観

三手先斗栱をもつ3間1戸の八脚門である。屋根は茅葺であったが、現在は鉄板をかぶせている。正面に軒唐破風がつく。

虹梁に波形の彫刻があり、頭貫の木鼻を獅子頭とし、波支輪がみられ、一段目の尾垂木が丸彫になることなど、比較的彫刻が多い。しかし、彩色の痕跡はなく、いずれも素木のままである。言い伝えによれば、この門は造営途中で工事が止められたという。

建立年代は不明である。

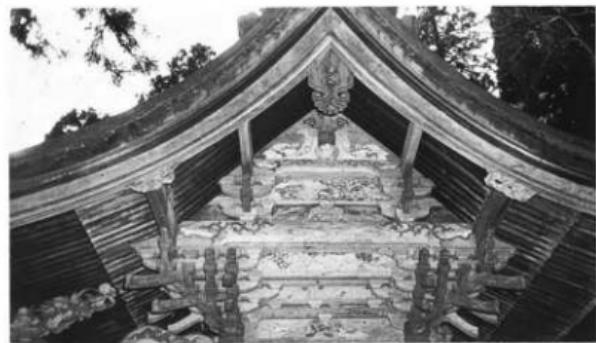
本殿

本殿は1間社流造で、屋根は元柿葺であった。主柱、向拝柱、内法長押、頭貫の表面に彫刻があり、幕股、妻部、壁面には彫刻が嵌込まれ、極彩色に彩られている。腰組は黒塗で、組物、木鼻緑高欄には丹塗の跡が残っている。

寛文11年（1671）を最古として、明治期まで数多くの棟札が残るが、寛政2年（1790）8月の年記がある棟札は、造営と記されており、大工棟梁（同仕手）や彫工（同仕手）、石工の名前がみられる。これ以後の棟札はいずれも修理や葺替を示すものであることから、寛政2年8月の棟札は、現本殿の建立年代を示すものとみてよい。

建物全体が彫刻で埋まり、彩色も華やかで、幕末期を代表する例である。

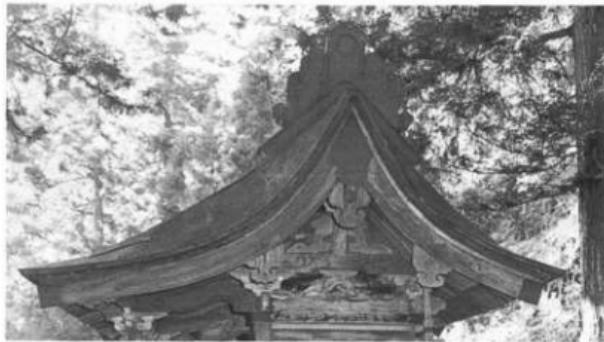
太郎神社本殿（部分）

現状は正面の扉、扉脇の袖壁、幕股内などに彫刻がみられるだけであるが、側面や背面の壁板に彫刻が嵌込まれていた痕跡がある。柱や内法長押などに彫刻ではなく、幕股内の彫刻も穏やかで、栗生神社本殿ほど彫刻化は著しくはない。

本殿内部に「宝暦十年辰八月吉日 ひゑんかうらあし本柱なげし迄作なをし申候」と記された部材（ $10 \times 10 \times 134$ センチ）があり、これが当本殿に関するものであるとすれば、宝暦10年（1760）に修理が行なわれていることになる。

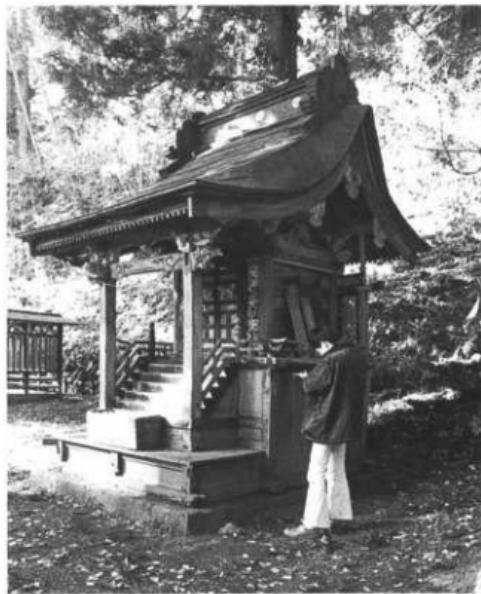
付属社太郎神社本殿

栗生神社の付属社で、明治10年（1877）頃、上田沢の中組から、現在地に移築されたという。1間社流造である。栗生神社本殿と比べて規模はいくらか小さい。

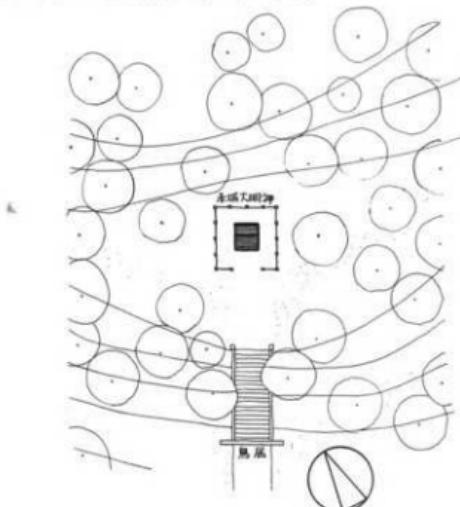
向拝柱、縁東、長押の表面に彫刻を施し、壁面や扉には彫刻が嵌込まれ、向拝柱と身舎柱の繩梁に竜がまきつくなど、建物全体が彫刻で埋まっている。彩色は軸部、縁廻りが丹塗、垂木などが黒塗である。彫刻は白を基調とし、極彩色の痕跡がある。

正徳5年（1715）に建てられたと伝わるが、建築年代を示す確かな資料はない。社殿前の石造鳥居には、「奉造立文化二乙丑五月吉日」の銘がある。

1 赤城大明神	2 勢多郡黒保根村上田沢326（医光寺境内内）		
3 ?	4 他所から栗生神社へ持っていくことになっていたものを明治9年（1876）に、医光寺へ合併（医光寺伝）		
5 本殿	6 正徳5年（1715）建立（医光寺々伝）		
7 1間社流造柿葺			
8 切石積基壇、木製龟腹	9 土台、円柱、地、縁、櫛、内法長 押、向拝柱方柱、頭貫幕一獅子頭	10 和様三手先	
11 墓 股	12 二軒、繁種、平行棒	13 虹梁+斗拱	
14 四方切目縁、腰粗付浜縁、浜床あり	15 挑宝珠高欄	16 板 敷	
17 板天井	18	19 軸部表面に彫刻、向拝壁面に竜がまきつく。手 鏡一丸彫刻。扉、壁面に彫刻をはめ込む造	支輪
20 軸部、縁一丹、彫刻一白、棒一黒	21	22 昭和53年11月25日	吉田、中西
23 ?	24		
25

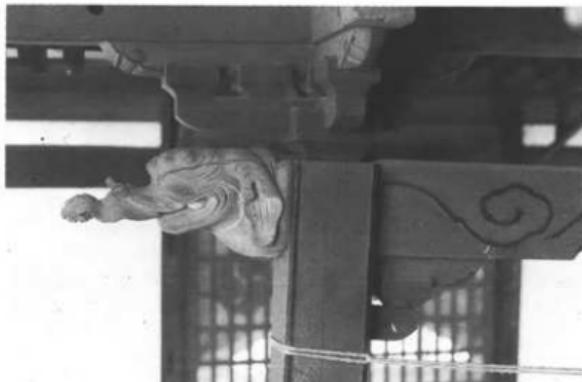
本殿象鼻

本殿は一間社流造で銅板葺である。虹梁の少ない反り、よく巻いている唐草模様、装飾(彫刻の少ない壁面、脇障子・落着いた象鼻などの様式から化政期前のものであり、17世紀に渦る建立であると思われる。

1 土師神社	2 藤岡市本郷168	
3	4 土師部が祖神を祭った	
5 本殿	6 化政期前	
7		
イ 自然石の礎石	ロ 向拝部方柱、他は円柱	ハ 一手先
ニ 墓 穂	キ 二軒、蟻棒木	ヘ 複合式
ト 三方、浜床あり	ナ 捨宝珠高欄(和様)	リ 板 張
ヌ な し	ル な し	ヲ
ワ	ヰ	
ヌ 野見宿弥命	リ な し	
10		桑原、村田

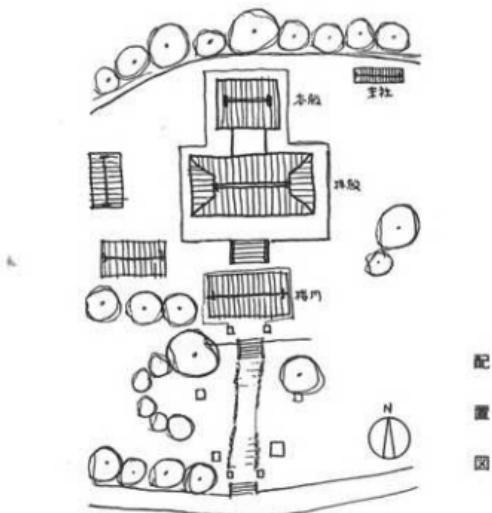
本殿は一間社流造。瓦葺。正面以外は横板壁に彫刻（東側：松と鶴、西側：松と人物、北側：海岸の景色）を張り、縁はない。正面は高欄付の縁を張り、木口階段を設けるが、浜床はない。破風には猪の目懸魚がつき、妻には大瓶束を置き、垂木は第二軒垂木。向拝の虹梁の端は象鼻となり、海老虹梁の反は緩い。屋根裏は黒漆。扉・柱・貫・大瓶束は朱塗、その他は殆ど極彩色でこの上なく豪華さを極め尽くす。寛文元（1661）年、領主倉橋久盛の再建である。

拝殿は正面3間、側面2間。入母屋造。瓦葺。屋根は殆ど本殿と接する。向拝虹梁と海老虹梁の木鼻は一体化し、獅子鼻となり、手挟で屋根裏を整える。「郷社辛科神社」の懸額が見える。本殿と同時の寛文元年（1661）領主倉橋久盛によって再建された。

1 辛科神社	2 多野郡吉井町大字神保甲435	
3 旧社格鷦鷯社	4 大宝年間(701~704)創立、和銅4年(711)多胡郡新設に伴い總守となる。	
5 本殿	6 宽文元年(1661)領主倉橋内匠助久遠再建、奉行中河忠兵衛	
7 1間社流造向拝付、棟瓦葺		
8 磐石、切石	□ 円柱、長押(腰、内法)貫(腰、貫)木鼻(貫)組物	△ 出三斗
9 板幕	ホ 二軒	△ 虹梁大瓶束
10 正面のみ	チ 登高欄と(擬宝珠勾欄)	□ 板敷
11 板天井	ル	△ 大瓶束、裝飾文様、板かべの透影等
12 梁彩色(殆ど剥落)	セ 檻、桧	
13 連須佐之男命五+猛命外の15柱	9 吉井町重要文化財(昭46.6.25)	昭和53年8月17日
14 流 の形式を良く整えている。但し彫刻部分の欠損が甚しい。		小林、茂木

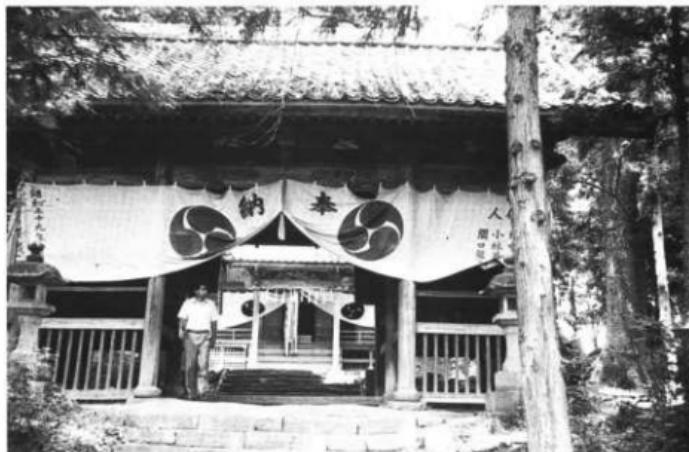
隨 神 門

1 辛科神社	2 同 上	
3	4	
5 隨神門	6 宽政9年(1791)11月改修	
7 木造瓦葺、切妻屋根八脚門		
8 磐石自然石、礎盤多胡石	□ 円柱、貫(地、腰、頭)、木鼻、貫、組物	△ 出三斗、和様
9 幕股	ホ 二軒、平行樋、疎樋	△ 二重虹梁大瓶束、破風に懸魚
10 一	チ 一	□ 土間
11 銀天井	ル	△ 虹梁、木鼻
12 外部に丹の残留を認める。	セ 桧	
13	9	昭和53年8月17日
14 開面の修理による変化が惜しい。		小林、茂木

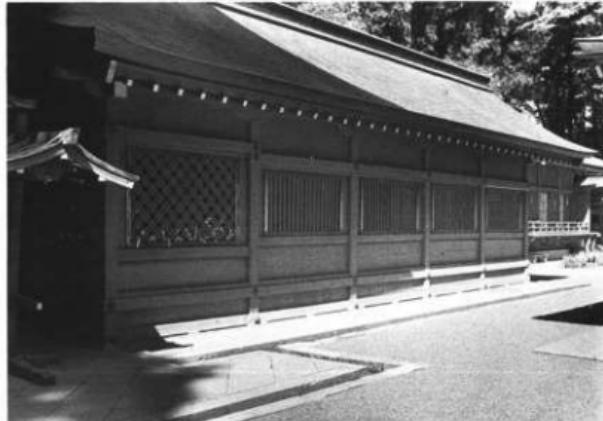
廻廊外観

東廻廊と西廻廊で、間仕切に相違がある他、疊敷と板敷に違いもあるが、構造面、彩色などは同じである。

東廻廊・西廻廊とともに、樓門と同時期に建てられたと伝えられるが、建立年代を示す資料はない。

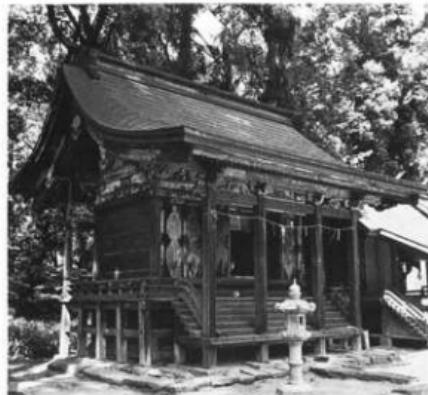
本殿外観

内部は壁と天井に松や鳳凰などの極彩色の絵が描かれている。

建立年代を示す明確な資料を欠く。

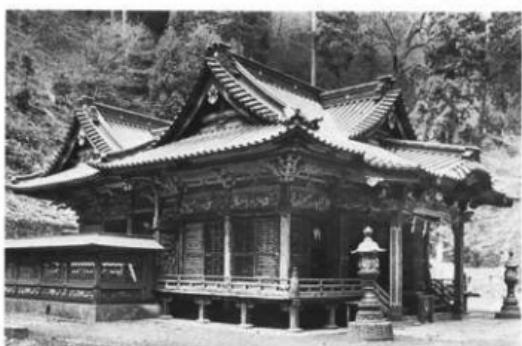
本殿・合の間・拝殿外観

本殿と拝殿は入母屋、合の間は両下造で、権現造である。屋根はすべて銅瓦葺である。拝殿は正面に千鳥破風が付き、向拝上部には軒唐破風がある。

本殿は正面3間、側面2間で、石龜腹にのり、組物は二手先である。壁面や欄間、軒支輪などに彫刻がある。柱は赤漆塗で、組物、軒は黒漆塗である。

合の間は正面1間、側面3間、拝殿は正面3間、側面2間である。ともに組物は二手先で、軒支輪、欄間などに極彩色の彫刻がある。軸部、組物、軒はすべて黒漆塗である。

本殿と合の間、拝殿で、組物や柱の彩色に違いがある。

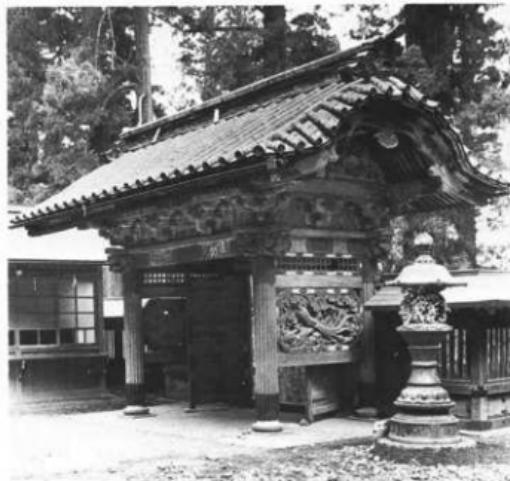
唐門外観

天井画（竜）に「狩野玉燕弟子中澤燕州画之」とある。正面の虹梁、棟唐戸嵌板、側面の貫、壁などに彫刻がみられる。

南袖塀に宝暦7年（1757）の墨書があり、唐門の建立年代もその頃であろう。

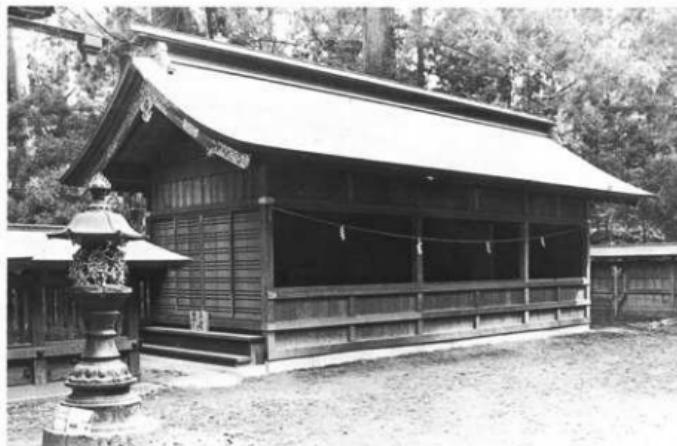
神楽拝観所外観

正面6間、側面2間、切妻、銅板葺の建物で、本社殿・唐門と同じく、境内奥の一画にある。正面は開放で、内部は板敷である。

現建物は昭和53年に修理されたものである。建立年代は不明（宝暦年間か）である。

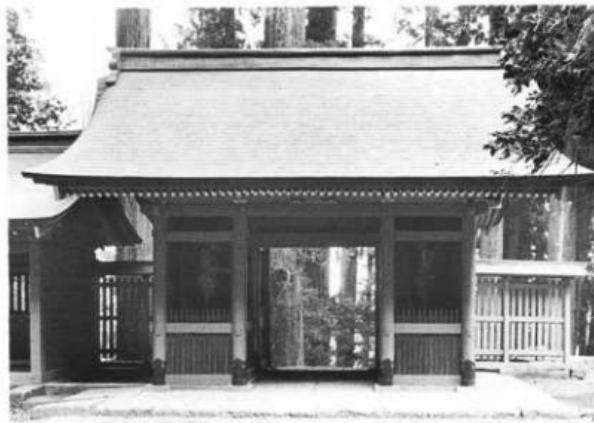
隨身門外觀

現社殿に登る長い石階段の中程やや上方にある小規模な八脚門である。柱など元は丹塗であつたと思われる。總門同様、三棟形式となる。

建立年代は旧波已曾社社殿と同時期すなわち江戸時代初期と思われるが、明確な資料はない。

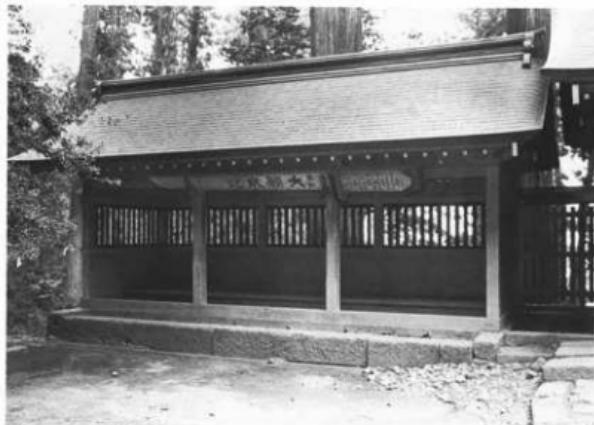
長床外観

隨身門の脇にある正面3間、側面1間の細長い建物である。正面は開放、背面、左側面は連子窓である。奥行1間のうち、前方約3分の1が土間、その後方3分の2は板敷である。垂木より上の部分は後補の改造か窺える。

隨身門と同時期の建立と考えられるが、建立年代を示す明確な資料はない。

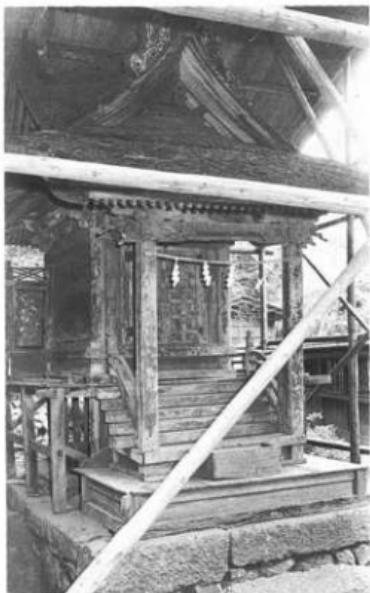
弁財天堂外観

旧波已曾社社殿の西にある池中に建つ正面1間、側面1間の建物である。入母屋・柿葺で、正面に千鳥破風。1間の向拝がつく。向拝はもと唐破風であった。

軒は黒漆塗、組物以下は赤漆塗である。丸桁、虹梁、長押などは表面に彫刻があり、棟内や軒支輪にみられる彫刻は彩色されている。身舎柱の木鼻は鳳凰で、向拝柱の木鼻は獅子頭である。

この建物は、最初大工藤原主計桂房が元文元年（1736）に建てたことが知られる（元文元年九月吉日の棟札）が、天保11年（1840）9月の棟札に「当社大破に及坂下稻荷社乃脇ニあり、此度井上某發願によって修營し、今此池中を修理し、以安置し奉、近ハ現当二世悉地成弁、遠ハ參詣諸人各願成就皆令満足之所」とあり、天保11年9月にこの地に移され、大修理を加えられたものである。

1 妙義神社	2	
3	4	
5 弁財天堂	6 元文元年(1736)建立(棟札二枚), 天保11年(1840)修理(棟札)	
7 柱行1間, 梁間1間, 入母屋造, 正面千鳥破風付, 向拝1間, こけら葺		
イ 基壇, 身舎石製龜腹	ロ (身舎)土台, 円柱, 緑長押, 鹿長押, 内法長押,(庇)方柱, 虹梁型頭貫	ハ 出組, 軒支輪付(全面に雲水の彫刻)
ニ 藤股, 庇なし	キ 二軒替垂木	ヘ 虹梁幕股
ト (身舎)三方, 切目縁 (庇) 漆縁 "	チ 捨珠宝高欄	リ
ヌ	ル	ヲ 身舎木鼻にして, 衣木鼻獅子, 丸柱, 虹梁, 長押全面に彫刻
ワ 組物以下赤, 軒は黒漆, 藤股等一部彩色	ウ 檐	
8	9 なし	昭和53年8月22日
10 小規模な本殿なるも, 木鼻等細部がおもしろい。		吉田, 中西

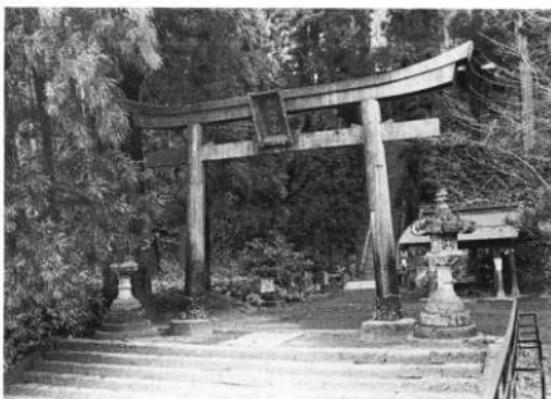
鳥居

神額裏に「寛文八戌申年十二月吉日、前天台座主ニ品親王良尚書之」とあり、柱根元の刻銘から、武州江戸神田住鑄物師、山本民部源徳敏の作であることがわかる。

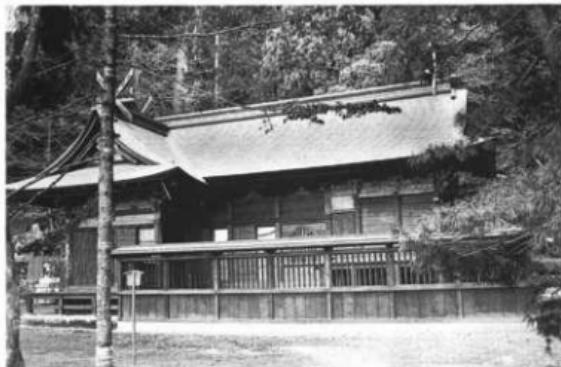
旧波己曾社社殿外観

本殿は正面3間、側面2間の入母屋・妻入の建物で、本殿の棟は拝殿の棟を越えて前方に突出し、破風を造っている。

柱は本殿・拝殿ともに赤漆塗（元は表面に金箔押で）、内法長押上の小壁や肘木・棊股などに極彩色の痕跡が窺える。

建立年代を示す明確な資料を欠くが、様式手法からみて、江戸時代初期の建立と考えられる。権現造に似ているが、本殿が妻入になる点は特異である。

1 妙義神社	2	
3	4	
5 旧波己曾社社殿(旧本社社殿)	6 江戸時代初期, 天保4年(1833)修理(棟札2枚), 宝暦6年(1756)現本社建立時に旧社殿を移し波己曾社本殿, 神楽殿とした。	
7 (本殿) 柱行3間, 梁間3間, 入母屋造, 表入木殿, 合の間屋根は拝殿の棟を越えて破風を造る。(合の間) 柱行3間, 梁間1間, 向下造。 (拝殿) 柱行3間, 梁間2間, 入母屋造		
イ 基壇, 磚石は切石, 本殿は龜腹あり	ロ 丹柱。(本殿正面と合の間は方柱) 緑長押, 内法長押, 頭貫(木鼻付)	ハ 出組(軒支輪付, 板に雲を彫刻)
ニ 藤股	キ 二軒替垂木	ヘ 虹梁, 大瓶束, 猪目懸魚
ト 切目縁	チ 本殿のみ, 逆蓮頭綱柱	リ 叠敷
ヌ (拝殿, 本殿)出折を廻し格天井。 (合の間) 穴縁天井	ル	ヲ
ワ 柱等赤漆, (柱もともと金箔) 内装 長押一丸柱は極彩色	カ	
8 日本武尊	9 県指定重要文化財	昭和53年8月22日
10 梅現造りに似るも, 本殿が表入となる特異な形式をもつ。装飾が少く、意匠簡素。合の間の復原に不明な点あり		吉田, 中西

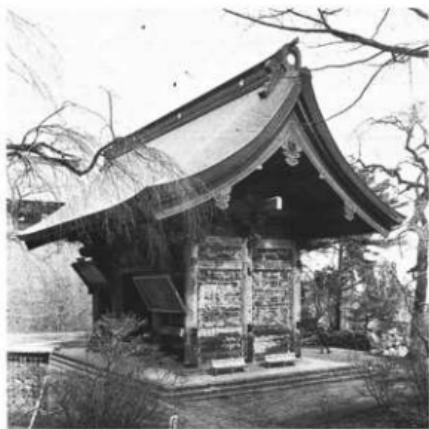
総門（部分）

建立年代は小屋束の墨書きから、安永2年（1773）である。

三棟造の古式を残すが、建ちが高く、屋根が大きいことなど、江戸時代の特徴を示している。

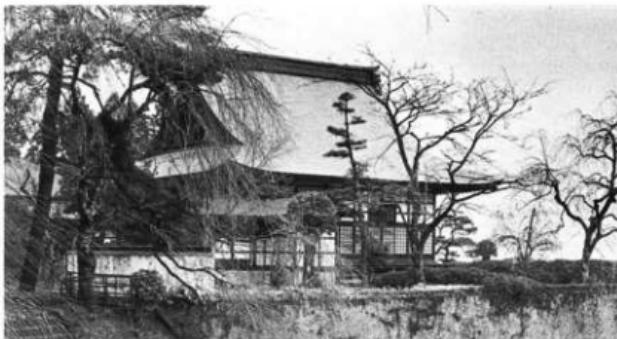
御殿外観

寛永13年（1636）、妙義神社が江戸上野東叡山寛永寺の座主輪王寺の隠居所になり、その宿所として御殿が建てられた。現在の御殿は嘉永5年（1852）に再建されたものと伝わる。

正面7間、側面6間、入母屋、銅板葺の建物で、内部は4室からなる。南西隅の8畳間は上段の間で、正面に床と棚（天袋）を備えている。各室ともに部屋の広さに比して、天井が高く、幕末の住宅の傾向を示している。

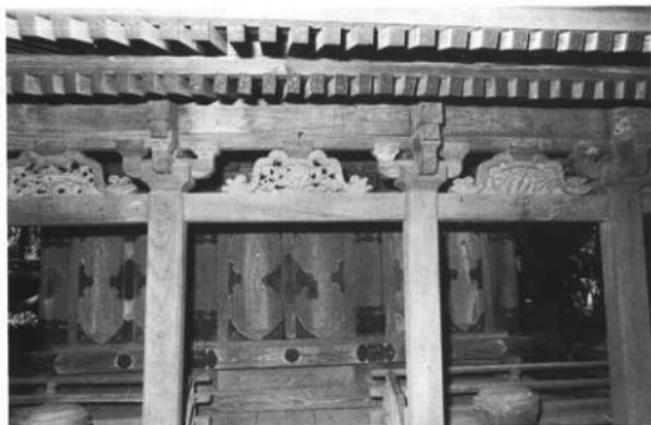
本殿は県重要文化財（昭和33年指定）。文献では寛永年間（1624～1644）の建立を伝える。3間社流造。桁行3間、梁間2間。銅板葺。妻には大瓶束が見え、その上に斗拱が組まれ、棟木のかなり、破風は拝懸魚、降懸魚で飾る。垂木2軒で軒の出も大きい。正面は要所に飾金具をつけ、3間とも観音開の板扉でまとめ、本蓋股を植物の透彫で引立たせ、他の3面は横板壁とし、中備は間斗束である。裏面以外は高欄付きの縁がめぐり、正面中央の階段を降りると浜床に達する。

¹ 松井田八幡宮	² 確永都松井田町新堀	
³	⁴ 慶安元年（1648）家光より朱印地13石6斗を賜わる。 明治4年（1871）土地、境内末社11社	
⁵ 本殿	⁶ 寛永年間（1624～1644）の造営と伝えられる。	
⁷ 3間社流造正面3間、側面2間、銅板葺。幣殿、拝殿と連結		
^イ 基壇、石垣積、礎石、自然石	^ロ 柱、円柱	^ハ 出三斗
^ニ 間斗束、蓋股は直の部分が高くすっきりしている。	^ホ 二軒、繊棒木	^ヘ 切妻破風に猪口懸魚、虹梁、大瓶束
^ト 正側面三方	^チ 振宝珠勾欄、登高欄も同様	^リ 板敷
^ヌ	^ル	^ヲ 見事な透彫の細かなく縁の取扱、垂木は駒、鈴等付
^フ 組物、蓋股等に彩色の跡あり	^ガ 治ど櫻材	
^シ	^リ 県重要文化財	昭和53年8月24日
^ト 組物、木鼻、蓋股、海苔虹梁の組部手法は江戸期の妙に複雑化した定型化は見られない。簡素な力強い表現である。		小林、茂木

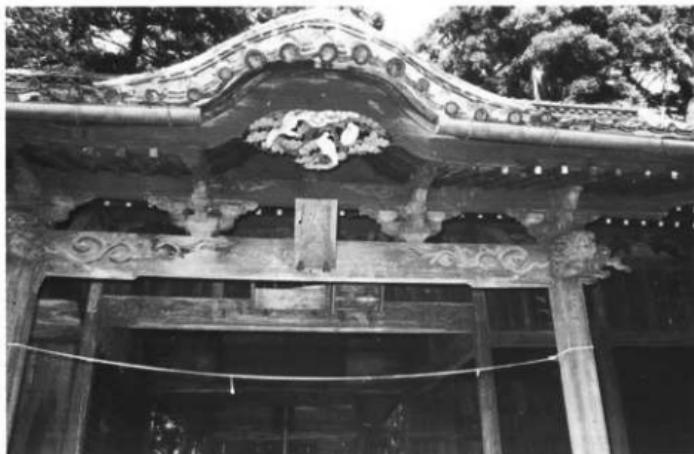
割 拝 殿

拝殿に向かって左側に神輿殿を右に神楽殿を配す。中央を土間にし通路とし、土間の天井は1尺5寸程の升の格天井で、各々に彩色で魚・動物・鳥・人物等の絵が描かれている。前方に向拝が置かれ、向拝柱は四周とも幾何学模様できざまれ、虹梁にのる4つの斗拱は内側で手挟に接続し、屋根裏を整える。海老虹梁は極端に折れ曲り、先端は獅子鼻となり、虹梁の象鼻とその奇形さを競っている。向拝最前部は鳥と松の彫刻で飾った唐破風が添えられる。建立年代は不明。

¹ 松井田八幡宮	² 確永都松井町新堀	
³	⁴	
⁵ 割拝殿（神樂殿、神輿殿）	⁶	
⁷ 入母屋瓦葺、向拝1間軒唐破風付（正面6間×側面2間）単層		
⁸ 磁石、切石	⁹ 方柱、貫（腰、内法、飛、頭）頭貫	¹⁰ 出三斗
¹¹ 向拝部、虹梁の木鼻、蟻、海老虹梁の木鼻、唐脚子	¹² 二軒、疎棒	¹³ 向拝唐破風は背高く、江戸の特徴 鬼毛通しは彫刻化し美事である。
¹⁴ なし	¹⁵	¹⁶ 板敷、中央部は土間
¹⁷ 中央及び、神輿殿部分は格天井、他は棹縁天井	¹⁸ 一	¹⁹ 向拝部虹梁、海老虹梁手挟み部分に彫刻あり
²⁰ 向拝部分に極彩色の形跡あり	²¹ 桧が多い	
²²	²³ 無	²⁴ 昭和53年8月23日
²⁵ 向拝部分の唐破風装飾は細部に亘り入念な彫刻が施されている。		²⁶ 小林、茂木

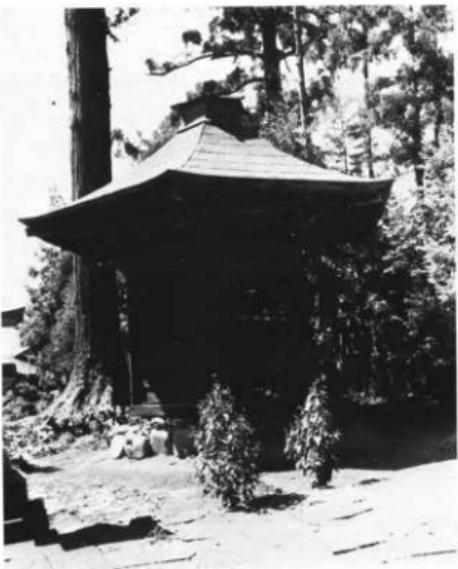
¹ 同 上	² 同 上	
³	⁴	
⁵ 六角堂	⁶ 不明	
⁷ 六角円堂、鉄板葺（柿板葺の補修と思われる）		
⁸ 自然石	⁹ 柱、六角形	¹⁰ 変形出組斗も菱形の変形
¹¹ 板幕殿、各柱間に1個	¹² 二重紫檀（扇棒）	¹³ へ
¹⁴	¹⁵ 一	¹⁶ 板敷
¹⁷ 桧縁天井	¹⁸ 木鼻	
¹⁹ 斗拱部分に	²⁰ 桧と思われる	
²¹	²² 無	²³ 昭和53年8月23日
²⁴ 六角円堂は県内にも珍らしい。		²⁵ 小林、茂木

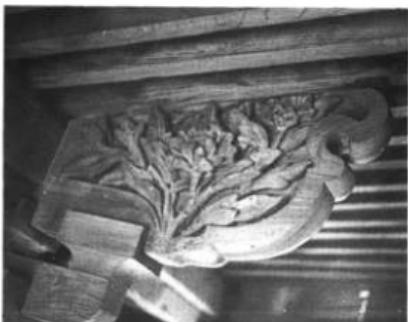
本殿の手挾

渋川八幡宮の創建は建長年間（1249～56）と伝え、足利泰氏の2男義顕（渋川氏の祖）が渋川に居館を営むに当たり鎌倉の鶴岡八幡宮を勧請して当社を創建したのが始まりであるという。本殿は境内の最も奥まったところにあり間口3間、奥行2間の流造りで現在瓦葺にされているが、当初は草葺であったらしい。様式は純和様で他の様式を混入していないところは県内ではめずらしく大変貴重な存在であろう。手挾は浮彫で輪郭のまとめが堅く、また形が長く伸びておらずほぼ丸く納まっている点などは古風である。本殿のすぐ東側には建立に関する石碑が立てられており「慶長7壬寅天 建立八幡宮 施主入沢新左衛門吉広 敬白」と刻まれている。本殿は様式の各種特徴から推して石碑の通り慶長7年（1602）に建立された遺構とみて間違いないであろう。

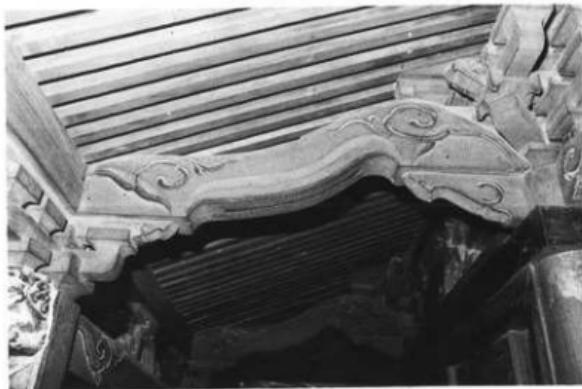
本殿海老虹梁

祭神は須佐之男命で創建は明らかでないが、本殿内は棟札と墨書（屋根裏の構造材に書かれている）が残されており、建立年代は正徳3（1713）年となっている。両者の内容は一致しているので、その棟札は現本殿のものとみて、まちがいないと思われる。反りの少ない海老虹梁、比較的よく巻いた唐草、背の高い幕股、装飾の少ない壁面、脇障子などに江戸前期の特徴がよくでている。

¹ 早尾神社	² 沼川市大字中村字早尾31	
³	⁴ 明らかでない	
⁵ 本殿	⁶ 正徳3年（1713）	
⁷		
⁸ 自然石の礎石	⁹ 円柱（向拝部のみ方柱）	¹⁰ 三手先
¹¹ 幕股	¹² 二軒、繁檼木	¹³ 複合式
¹⁴ 正面、側面の3方、浜床あり	¹⁵ 捩宝珠高欄（和様）	¹⁶ 板張
¹⁷ 棟縁天井	¹⁸ なし	¹⁹
²⁰	²¹	
²² 須佐之男命	²³ なし	
²⁴		桑原、村田

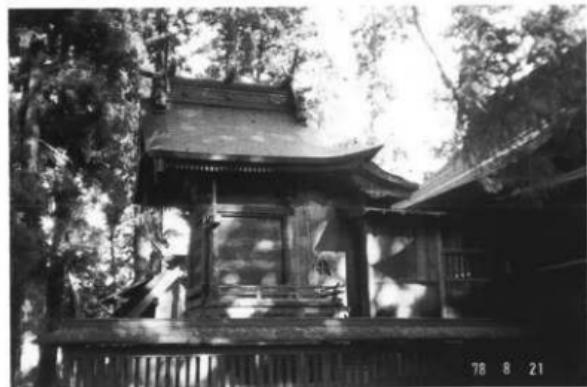
本殿

本殿は身舎1間側面1間春日造鉄板葺である。天明5年（1785）乙巳極月に浅間山大噴火による被害が当社にも及んだ記録が残っているがそれによると、建物自体への影響は少なく、草葺であった屋根を葺替えただけのようである。境内には他に、八幡宮、新社殿、神楽殿がある。

¹ 大宮祇鼓神社	² 吾妻郡吾妻町大字原町811（高山峯）	
³ （宗教法人）神社序	⁴ 享保元年（1716）	
⁵ 本 殿	⁶ 寛政四年（1792）ただし、拝殿向拝懸額の裏書による。	
⁷ 一間社春日造、身舎側面一間、鉄板葺		
⁸ 墓上積、切石石敷	⁹ 円柱、長押（櫓、内法）	¹⁰ 出組、出三斗
¹¹ 葬 股	¹² 二軒蟻棒	¹³ 虹梁（葬股）
¹⁴ 正側面三方切目縁	¹⁵ 跳高欄	¹⁶ 拭板敷
¹⁷ 板	¹⁸ ル	¹⁹ ツ
ワ	カ け や き	
²⁰	²¹ 無	昭和53年8月21日
10		峯川、渡辺

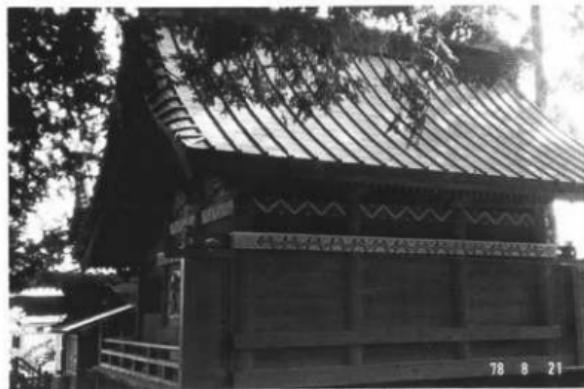
本殿背面

本殿は3間社流造、身舎側面2間、銅板葺である。側面の彫刻は極彩色であるが、これは最近になって過去の色彩にならない塗り改めたものである。内陣に化粧屋根裏があり、他に円柱、長押部分にも化粧がほどこしてあり色彩は豊かである。

1 榛名神社	2 沼田市沼田2851（宮司 金子安平）
3 （宗教法人）神社庁（旧郷社）	4 享禄三年（1530年）
5 本殿	6 大永～享禄（1521～1532）
7 三間社流造、身舎側面二間、銅板葺	
8 土台	□ 方柱、一部円柱、長押（腰、内法）
9 間斗束	△ 二軒繁桟
10 正側面三方切目縁	† 踏高欄、擬宝珠
11 内陣化粧屋根裏、外陣板	ル な し
12 一部極彩色	タ ヒのき
13	9 昭和53年8月21日
14	峯川、渡辺

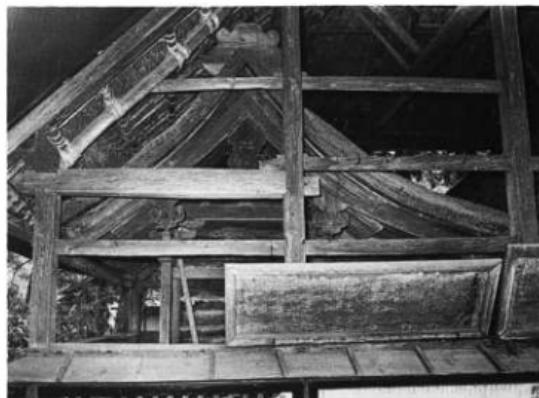
本殿外観

子持神社の本殿・拝殿・覆屋はいずれも建立年代が明らかであることに加え、特に本殿は江戸時代初期に建てられた旧村社の社殿の例としても貴重な建築である。

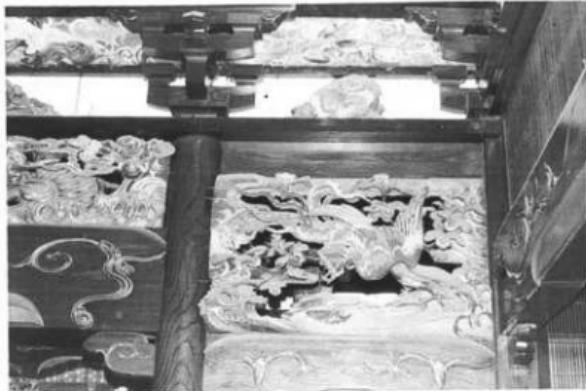
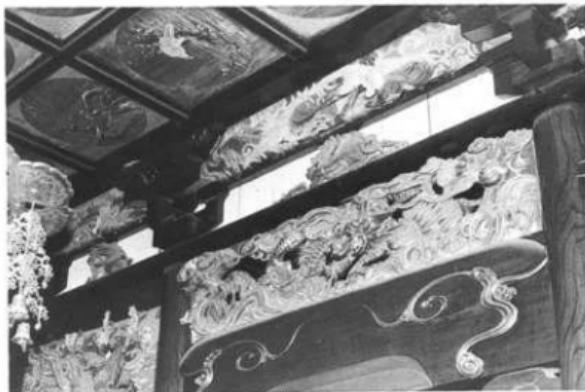
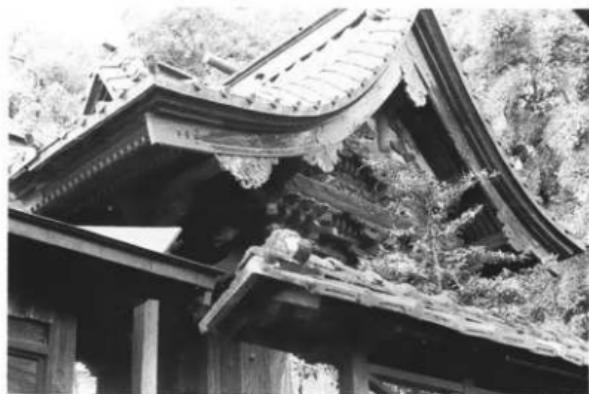
本殿

冠稻荷神社は天治2年創建と伝えられる古社で、日本7稻荷の1つである。また社伝によれば、承安4年（1174年）源義経が頼朝の追捕を逃れて奥州に向う途中、冠の中に納めてあった伏見稻荷を祀ったため、冠稻荷とよばれるようになったと伝えられている。この本殿は元禄3年に再建された建物で、作者は不詳であるが、すばらしい彫刻が施されている。また聖天宮は安政4年、佐波郡下測名の名工弥勒寺音次郎、音八父子の手なる八つ棟造といわれる建物である。音八は彫技にすぐれ聖天宮を完成させた後、茨城県指定重要文化財となっている笠間稻荷神社本殿や、皇居賢所の造営に当っている程の名工である。本殿及び聖天宮は太田市指定重要文化財となっており、管理も充分行きとどいているので安心であるが、今後も大切に保存していく必要があろう。

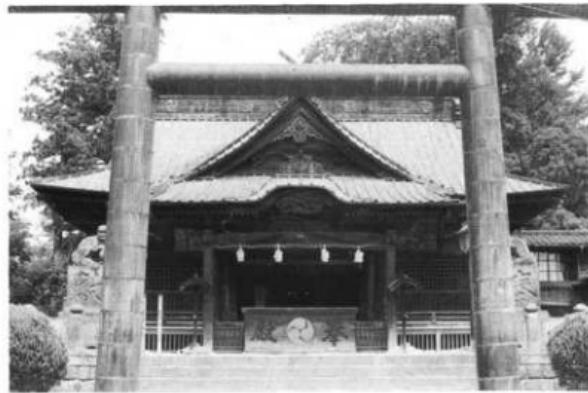
拝殿正面

尚この建物は数多くの改修はあるが群馬県にとって貴重な建造物である。又現在は多少の雨漏
がすることであるが、早急に修理をしたいものである。

¹ 雷電神社（旧雷電社、俗俗倉様）	² 岐阜県板倉町板倉2406（宗教法人雷電神社 代 江森弘）	
³ 郷社正一位雷電宮	⁴	
⁵ 本殿、拝殿	⁶ 寛文4年（1664）9月館林宰相徳川綱吉（5代将軍）によって改築されたものである。	
⁷ （拝殿）入母屋、單層、正面3間、側面3間、向拝1間。（本殿）流れ造り銅板葺		
⁸ 基壇-乱積、礎石-自然石	⁹ 柱-円柱、長押-櫛、内法	¹⁰ 禅宗様
¹¹ 墓 股	¹² 二軒、繩棒、平行棒	¹³ 海老虹梁
¹⁴ 四方切目縁	¹⁵ 高欄-擬宝珠、登高欄-擬宝珠	¹⁶ 豊敷一部板敷
¹⁷ 格・折上	ル	¹⁸ 石原常八作の彫刻あり
ワ	カ	
¹⁹ 火雷神、大雷神、別雷神	²⁰ 板倉町指定重要文化財	昭和53年8月16日
10 この建物は貴重な建造物と思う。現在は雨漏のする所があるとのことで早く修理する必要がある。		伊藤、堀口
