# 関和久遺跡Ⅲ

—史跡指定調査概報—

福島県教育委員会

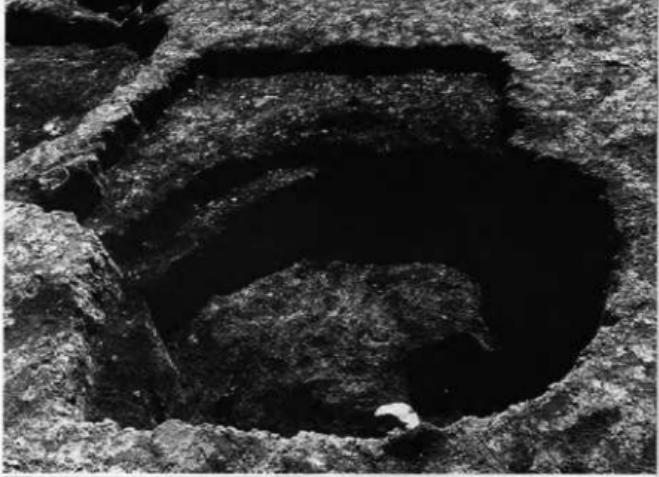
図版5 SB90北西  
コーナー柱穴  
断割り

最後に北西コーナー柱穴を断ち割ったところ、深さはSB90Aは確認面より70cm、Bは1.15m、Cは80~90cmあることが確認された。SB90Bには径35~38cmの円形の柱痕があり、底の部分にはほぼ円形に拳台の円礎を敷きめられ、礎板石と言えるような状態だった。
