福島県文化財調査報告書第91集

関和久遺跡 IX

—史跡指定調査概報—

福島県教育委員会

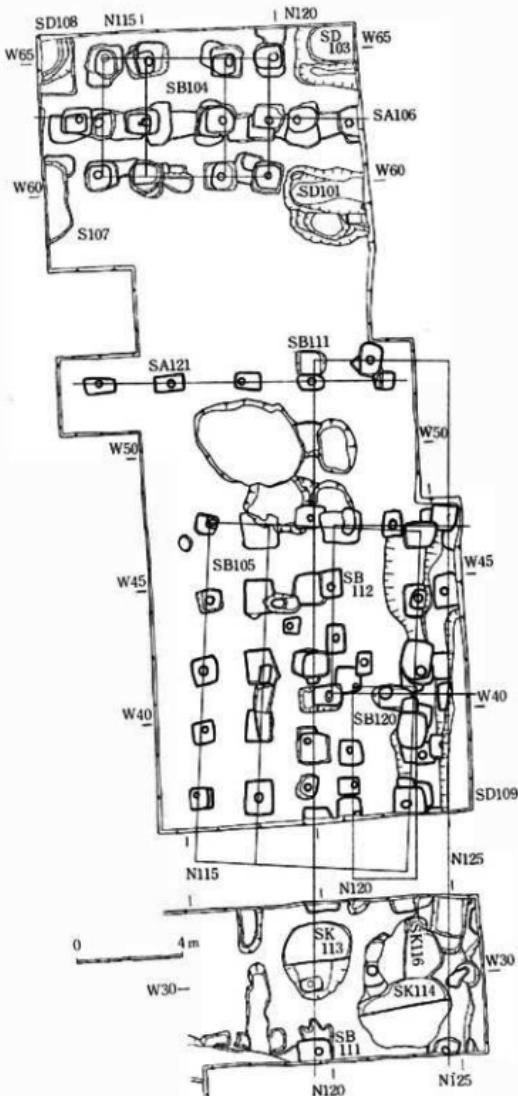
第3図 第1トレンチ造構配置図

第8次調査地区の東側の農道の東の畠（N区）にJ T・KA-62~71グリッドの6m×30mのトレンチを設定した。トレンチ西端部のJ T・KA-69~71区より院東辺を区割する一本柱列とその一本柱列が取り着く門跡、一本柱列の両端に掘られた溝跡らしきものが検出されたのでJR JS-68~71区を拡張したところ、これらは院の東門に当る八脚門SB 104とそれに取り着く一本柱列SA 106、溝跡であることが判明した。したがって、第8次調査で院と考えられた遺構群は東が正面である可能性が強くなつた。

トレンチ東半部のJ T・KA-62~65グリッドからは東西4間以上の東西棟と考えられる掘立柱建物跡の一部を検出したので、JSとKBの62~65グリッドを拡張したところ、これは東西5間、南北2間で南面に廟の付く官衙風建物SB 105であることが判明した。さらにSB 105の北側柱穴の一部は溝に切られており、SB 105に切られた古い建物、SB 107・108・120や、そのどれかに伴なう目隠屏と考えられる一本柱列SA 121も検出された。これらのうちSB 107は東西に長い東西9間以上、南北2間の建物で、第2トレンチからさらに東に延びている。

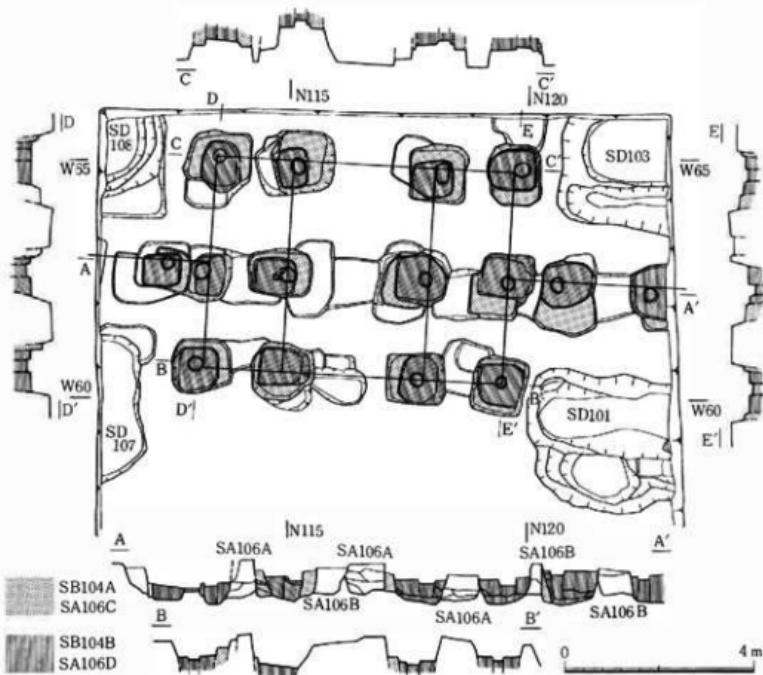
第4図 S B104 S A106

N区J R～KA-70・71グリッドより検出された東西2間、南北3間の総柱の掘立柱建物跡である。この建物は建替えが行なわれており、A(旧)・B(新)の2期に分けることができる。A期の掘り方は一辺1m～1.3mの方形又は長方形を呈し、ローム粒子を含むややしまりの悪い暗茶褐色土が埋められており、柱痕はB期の柱穴の掘り方に切られて残ってない。これはB期の柱穴の掘り方が大きく重複しているため、柱位置はB期のほぼ同じと考えられる。

S B104 Bの柱穴はS B104 Aの柱穴を切っており、北妻中央とその南の柱穴を除く全てがA期の柱穴に納まるような形で切っており、一辆60cm～1.1mの不整方形を呈し、黒褐色の軟質土が

埋められている。柱痕は東側柱の南から2番目を除いて径25cm~40cmのものが全てに見られる。柱間隔は柱痕の中心で梁行が南妻で東から2m+2.4m、次が約2.1m+2.3m、次が2.1m+2.3m、北妻が2.15m+2.4mとなり、柱痕の端まで加えて考えると7尺5寸(2.25m)等間と考えられる。桁方向は東側柱が南より約1.8m+約2.9m+1.75m、中央列で1.8m+2.9m+1.75m、西側柱列で1.7m+3m+1.7mとなっている。この柱痕の位置にはややばらつきがあり、中央が10尺とすれば両側は5尺5寸が一番落着きがよいようである。

この建物は桁行の中央の柱間が広く、建物前面では大溝が切れ土橋状になっており、この溝に沿った一本柱列も取り残しておらず、桁行5尺5寸+10尺+5尺5寸、梁行7尺5寸等間の八脚門と考えられ、桁行方向がN-3°-Eとなっている。時期はS B104Aの埋上から回転ヘラ削り再調整のある内黒土師器の杯破片が出土しているので9世紀以降と考えられる。

J R~K A-70・71グリッドより検出された南北に走る一本柱列で、3回の建替えがありA~Dの4時期がある。S A106Aは1m×1.3~1.4mの南北に長い柱穴でロームブロックとロームブロック混り黒色土が交互に埋められている。Bは東西に長い柱穴が見られ、ローム粒混り黒褐色土のみが、上部にはロームブロック混り土が埋められている。C・DはそれぞれS D104A・Bに対応する埋土である。

これらの4時期のうちA・B期は一本柱列のものので、柱間隔はAは柱穴中心で2m~2.2mである。Bは残存が悪く不明であるがAに近いものであろう。ともかくS A106A・BはS B104以前の時期は閉じた一本柱列だったと考えられる。この一本柱列は51年度調査のS B47・48の延長上にあり、方位はN-3.5°-Eを示している。

掘立建物跡 S B104は桁行3間6.4m(21尺)、梁行2間4.54m(15尺)の東面した八脚門で、その柱間は桁行は5.5+10+5.5尺、梁行は7.5+7.5尺であったと思われる。八脚門は古代の地方官衙、寺院にはもっとも多く見られる門で、東北でも陸奥国府である多賀城、平安時代の出羽国府と見られている城輪柵跡をはじめとして、胆沢城跡、徳丹城跡、志波城跡に擬定されている盛岡市太田方八丁遺跡、陸奥国加美郡家跡かと思われる宮城県中新田町の城生柵跡、多賀城廃寺跡、陸奥国分寺跡などにその例があるが、開和久遠跡で八脚門跡が発見されたのは9年間の発掘を通じて今回が最初である。この門はその妻の中央の柱にとり付いている柵列SA106の南への延長が約33mのところで西に折れてS A83となり、西側を南北に走るS A100とともに中に建物群を囲んでいるところから、この建物群中でもっとも大きいS B91、あるいはS B90を盟主とする建物群のある一区画(院)の東門であろう。しかも注意すべきことはこの区域の南門S B81より大きいことである。昨年発見された南門S B81は桁行1間3m(10尺)、奥行2間3.6m(12尺)の小さい門にすぎなかった。東門がもっとも大きいということは、これがこの院の正門であったことを意味する。

しかしこの門は最初から柵列SA106に伴っていたものではなく、第2章第2節に述べてあるようにSA106Cの時に出来たものである。その時期はこの門の一番古い掘り方から回転ヘラ削り、再調整のある内黒の土師器が出ていることから9世紀以後と考えられる。これに対して柵列SA106A・Bはその掘り方からは国分寺下層式の土師器破片が出ているから8世紀に遡るものである。このように8世紀には東門ではなく、ここに柵が通っていたとすれば、この院への出入はどこからしたであろうか。院の南側の柵には四脚門S B81があるが、この門はいまのところその出土土器から10世紀以降のものと考えられるから、それ以前はS B81に近い位置に柵列SA83に控柱のない幅10尺の柵門があって、そこが入口であったと考えられるのである。柵列106と平行して東側に存在する遺跡SD101-107、西側に存在するSD103-103は八脚門の前後はとぎれて通行可能になっている。おそらくこの溝はS B104がつくられた時に掘られたものであろう。

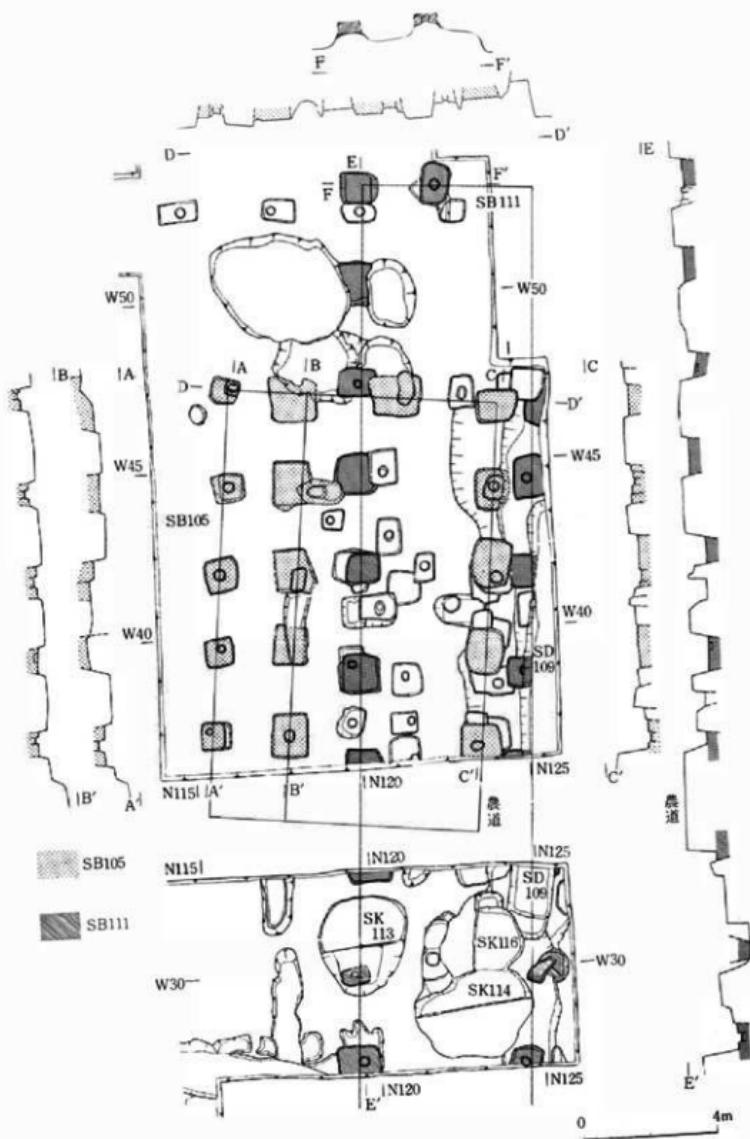
第5図 SB105 SB111

J S~14B-62~65グリッドより検出された東西棟である。身舎西妻2間、北側柱列4間分、南入側柱列4間分、南廊柱列4間分を検出した。東妻柱列は農道の下になっているため調査できなかったが5間×2間の身舎に南廻を付けた建物と見られる。身舎の柱穴は120cm×80cm前後の長方形、廻のそれは一辺80cm前後の略方形を呈する。壁は垂直に掘り込まれている。柱は直径20cm前後の丸柱である。南廊柱列で柱痕跡の心・心で西より3.0m、2.55m、2.2m、2.55mを測り、柱間は10尺、8尺、7尺、8尺(+10尺?)で計画されている可能性が強い。建物方向はN-83.5°-Wである。本建物跡はS B120、S B112、S B111と重複しており、切り合い関係からこれらの中で最も新しいものと判断される。

J T~K B-59~66グリッドより検出された長大な東西棟で、梁行2間、桁行9間以上である。柱穴は一辺1.2m前後の略方形を呈し、壁はやや斜めに掘り込まれている。柱は直径25cm前後の丸柱である。柱痕跡は約半数の柱穴で検出されたにすぎず、柱間寸法は検討できなかった。建物方向はN-86.5°-Wである。本建物跡はS B120、S B112、S B105、S D109と重複しており、切り合い関係からS B120、S B112より新しく、S B105、S D109より古いものと判断される。

SB111は桁行9間約29m(95尺)、梁間2間4.88m(16尺)の細長い東西棟で、屋根は切妻であった。このように梁行が2間で、桁行が9間を越える長大な建物で、しかも内部の棟通りの柱跡を欠いているものは、平城宮内裏外郭の官衙地区にあるSB540(桁行18間、52.33m、梁行2間5.88m、東西棟)を最大として、下野国府東・西協殿(桁行13間44.8m、梁行2間4.8m、南北棟)、平城宮内大膳職跡のSB143(桁行13間39.39、梁行2間6.06m、東西棟)内裏北裏官衙地区のSB585(桁行13間

SB105は東妻の柱穴が農道の下になっているらしく, その位置の確認はできなかったが, 農道以東にはみ出でてはいないから桁行5間約13m(43尺), 梁行3間8.5m(28尺)南廻付ぐらゐの建物と見てよいであろう。閑和久で廻付の建物跡が発見されたのもこれがはじめてである。5間2間の身舎に片廻のついた建物跡は平城宮大膳職跡のSB285(13.37m×9.50m, 南北棟), SB413(11.88m×8.52m, 東西棟)などに見られるところであるが, 地方官衙では多賀城でもっとも重要な建物である政庁政殿は第Ⅱ期(8世紀後半, 780A・D以前)以後は7間4間の礎石建物に改っているが, 第Ⅰ期には桁行5間19.3m, 梁行2間5.9mの身舎に幅3.25mの庇がついた掘立建物であった。郡家で藤河国志太郡家跡であることが間違いない静岡県藤枝市御子ヶ谷遺跡中の最大面積をもつ建物であり, しかも柵列によって囲まれていて, 郡家においてもっとも重要な建物すなわち郡庁であったと思われるSB20が5間8.95m, 3間6.75m南廻付の建物である。これで見ると5間3間片廻付というのもも地方官衙では格の高い建物であったらしい。

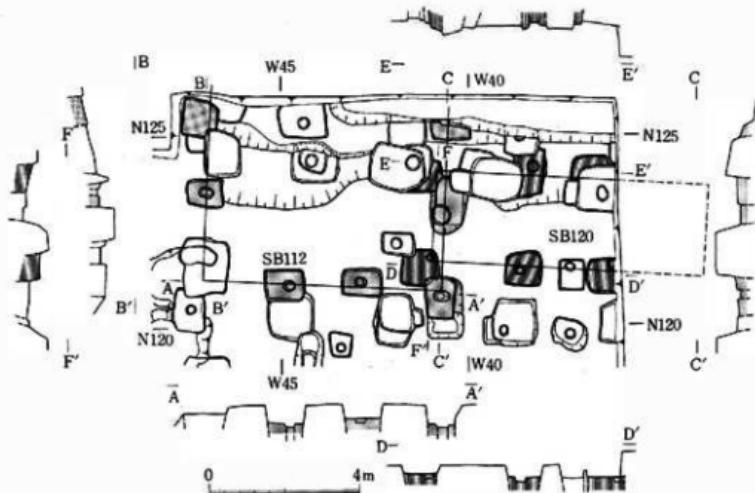
第6図 S B 112・S B 120

J T~K B-64~65グリッドで検出した東西3間、南北2間以上の掘立柱建物跡で、南北軸はN-3.5°-E方向を示す。S B120を切り、S B111に切られているのでこの両建物の中間的時期に位置する。柱穴の掘り方は一辺0.7~1.55mの長方形を呈し、柱痕は32~42cmの円形状を示している。

柱間は、南妻で東より2.2+2.1+2.1m、平均2.1mであり、東西の両柱列のそれも2.1mと考えられることより、この建物跡は7尺等間のものであるといえよう。

J T~K B-62~64グリッドより検出された東西13間、南北1間の掘立柱建物跡であり、南北軸は、N-3°-E方向を示している。S B112建物跡に切られており、これに先行するものと考えられる。東妻は未調査であるが、これ以東には本建物に対応する掘り方がないので3間×1間

の東西棟とした。柱穴の掘り方は一辺0.96~1.35mほどの方形を呈し、柱痕は20~32cmの円形状であり南柱列にはすべて存在する。

柱間は、南柱列で2.4+2.4mを計り、西妻のそれは2.45mと推定され、全体としては8尺等間の建物跡と考えられる。

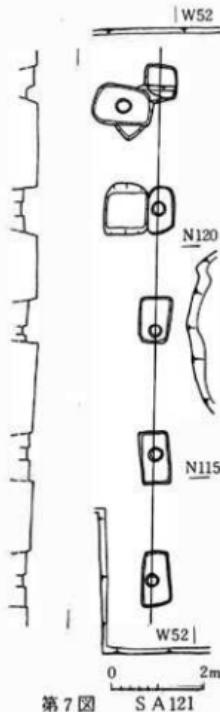
第7図 S A121

J R-K A-68グリッドより検出された一本柱列跡で、柱穴は東西50cm~70cm、南北80cm~1.2mの長方形を呈しており、柱間隔は南北より柱痕の中心で2.7m+2.7m+2.65m+約2.7mとなり9尺間と考えられる。方位はN-3°-EでS B120と同方位を取っている。一部でS B111の柱穴と接しているが、切合は不明である。

SB105の西側を南北に走る柵列SA121は柱間2.7m(9尺)等間隔の1本柱列であるが, 南北端がまだ発掘されていないので, 単なる目隠柵的なものか, あるいは柵列SA106にほぼ平行し, 南北において東に折れて, SB105・111などの建物を囲んだ柵であったのかまだ判明していないし, 切合がないのでまだ時代も不明である。将来の発掘によって, これが東北に折れまがっていてSB105などを囲む柵の一部である事が判れば, 柵によって囲まれた区域を集解儀制令五行條に郡院とあるものに比定することが出来よう。

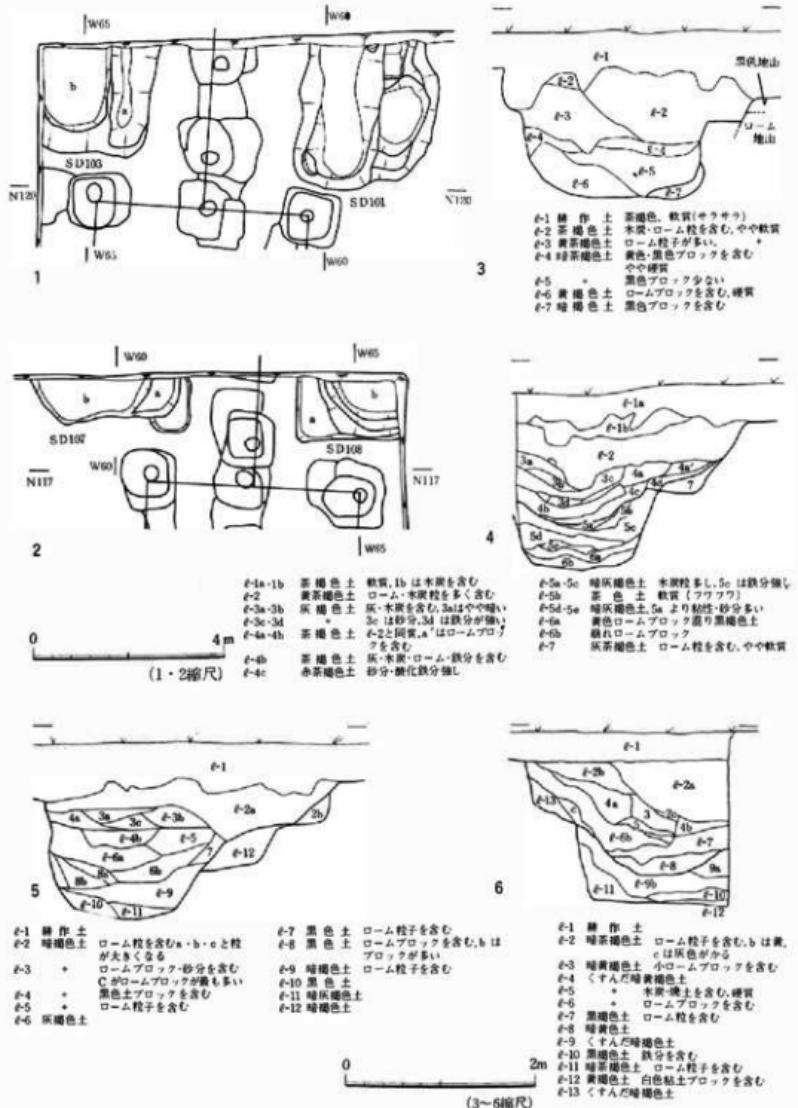
第8図 1 SD101・SD103 2 SD124・SD125 3 SD101セクション
4 SD103セクション 5 SD125セクション 6 SD124セクション

K A-69・70グリッドより検出された大溝跡で、S A106の東側に沿った溝跡である。南端はS B104北妻の東柱の近くで終っておりS D125との間(S B104の正面)は土橋状になっている。

溝上半部の東半分、及び西壁の一部は耕作(ℓ-1)及び後世の掘り込み(ℓ-2)により搅乱を受け正確な上幅は不明であるが上幅約1.8m~2m、下幅95cm~65cm、深さ1.3mを測る「U」形の溝である。底面近くに若干残り東壁及び西壁に一部くい込んだ形になっているℓ-7は古い溝の痕跡であろう。

K A-71グリッドより検出された大溝跡で、S A106の西側に沿った溝跡である。南端はS B104北妻の西柱の近くで終っておりS D124との間は開いている。西壁の部分はグリッド外で不明であるが、東側はℓ-7の上で段が付いたような形を呈している。これは古い溝SD103aが埋り切らない時点でℓ-7の上から新しいSD103bを掘り込んだためこのような形になったものと考えられる。上幅は不明であるが約2.5m、ℓ-7の上面では1.5m~1.6m、深さ1.5mを測る。堆積は自然堆積で、ある時点では溝が滯水していたらしい鉄分を含む粘土質土・砂質土がℓ-3~5に見られる。ℓ-3・4は砂質土が多く、ℓ-5は粘性が強いのでℓ-4とℓ-5の間に大きく上層・下層に分け遺物は取り上げた。

ト外だったため上幅、底幅は不明であるがSD103に近いものと推定される。東壁には段があり、SD103と同じように古い溝SD108aが埋まり切る前にℓ-13の上から新しいSD-108を掘り込んだよのと考えられる。深さは1.5mを測り、堆積は自然堆積と考えられるが、ℓ-8とℓ-9の間に堆積の停滯があつたらしい。

JR-69~70グリッドにかけて検出された大溝跡でSA106の東側に沿っており、SD101同様SB104の前面はと切っている。この溝も2時期あり古い溝SD107a(ℓ-12)を切って新しいSD107bが掘り込まれている。SD107bは上幅1.8m~2m、底幅1.1m、深さ1.2mを測る。堆積はℓ-3~ℓ-11までは自然堆積と考えられる。なおℓ-2bは古いピットの覆土である。

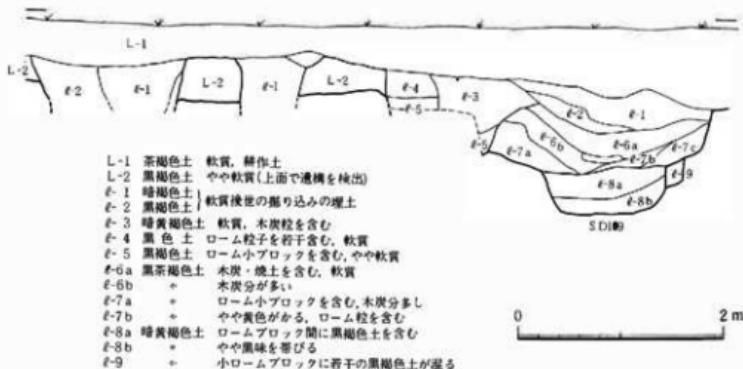
第9図 SD109付近セクション(KA~KB-60グリッド西壁)

KB-60~64グリッドより検出された溝跡で、上半部は後世のフワフワの覆土を有する溝状の掘り込みに切られ上幅は不明であるが底幅はKB-60グリッドで90cmを測る。この溝はSB111~120を切っているので少なくともこの検出面もしくはその上から掘り込まれているので深さは1.2m近くはあったと考えられる。溝中からは9世紀頃と考えられる土師器が多く出土し、杯には、「白」「厨」(第20図)などの墨書きがあるものがある。

溝の上の軟質の覆土を有する溝状掘り込み(ℓ-1~ℓ-8)は、これを除去した段階で建物跡を検出することができるので、これら造構群よりは新しいものと考えられる。

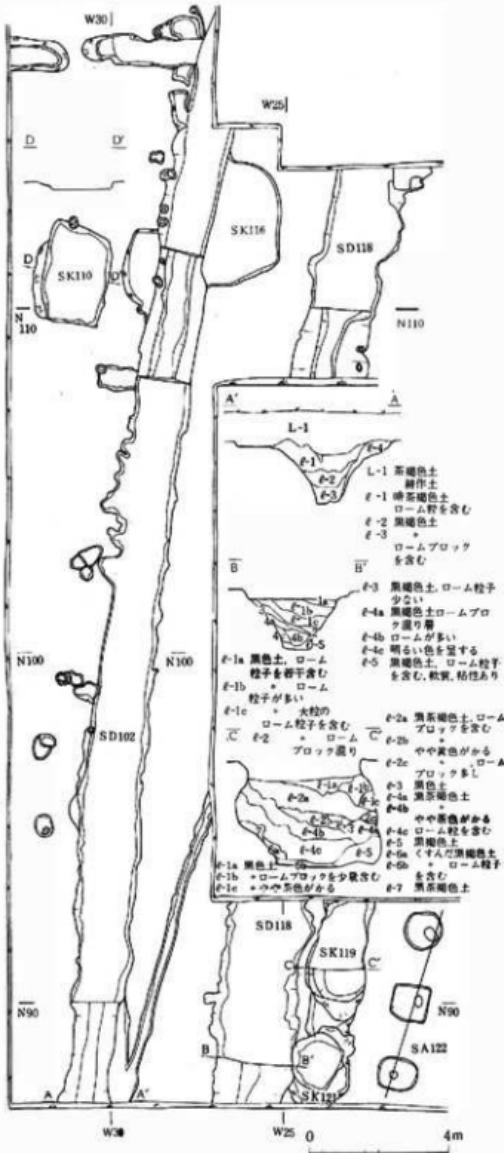
第10図 S D102・118 S K110・119・121
S A122

J J・J K-57グリッドより検出された南北に並ぶ3個の掘立柱柱穴である。1.1mの方形又は円形の柱穴で、3個とも柱痕は見られる。柱間隔は南北より2.1m+2mであり7尺間と考えられる。方位はN-12.5°-Eであるが、東に延びて建物になるかも知れない。

S D102・118（第10図 第10-11図版）
 南北に長い第2トレンチからは多数のピットと共に2条の溝跡（S D102・118）が検出されている。2条はほぼ平行しながら南北方向に走り、さらに調査区外へと伸びている。幅はSD102が上端で1.4~1.7m、SD118が1.8~2.3m、底面幅は各々30~50cm、20~50cm、深さ約1.7mと規模的にはほぼ等しい。また、断面形は共に箱蓋研形を呈する。覆土は自然堆積を呈し、4層~5層に大別される。各層にはいずれもローム粒、ロームブロックの混入がみとめられる。出土遺物は極めて少なく、SD102の覆土中から常滑系の陶器が1点、また上層からは馬歯が数点出土している。SD108・112の両者は規模、断面形、堆積状況、走行方向などに共通点がみられ、同時に機能していた可能性をもっている。

J R-60グリッドから検出されたピットで、2.7m×1.9mの南北に長い不整形のプランを有し、深さは約20cmである。覆土は黒褐色のやや軟質土で、中からほぼ完形の長頸壺（第21図）が1点出土している。

SK121が検出されている。SK119は不整橢円形を呈し長径2.8m以上、短径1.7m、深さは約1.5mを測る。壁はオーバーハングしており、底面は平坦である。覆土にはローム粒が全体的に混入し、層序は自然堆積を呈する。遺物の出土はみられなかった。SK119と共に採土用の土壤と考えられる。

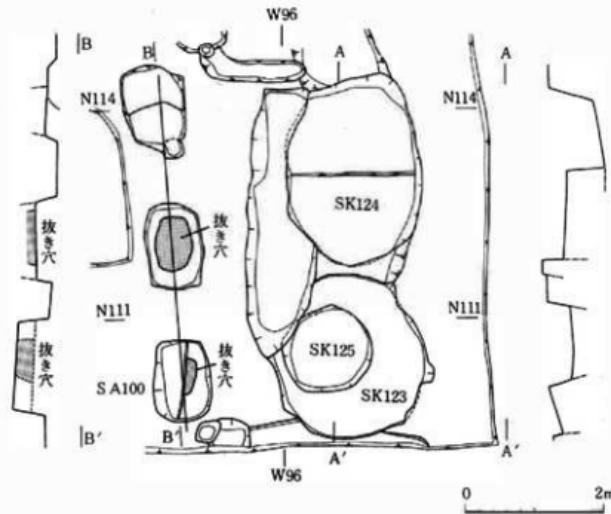
第12図 SA100 SK123・124・125

J Q・J R-83グリッドより検出された一本柱列らしい柱穴列で、柱穴は約40cm×60cmの不整形で、抜き穴を伴なっている。第8次で一部検出し、切り合いとしたのはこの抜穴である。柱間隔は6尺か7尺であろう。

SK123・SA100の東側JQ-82グリッドより検出された2.1m×2.2mのややゆがんだ円形のピットで、東壁の一部はオーバーハングしている。覆土はローム小ブロックを含む軟質黄褐色土である。

S K124, S K123の北JR-82グリッドより検出された1.95m×2.4mの南北に長い楕円形のピットで、南壁と西壁の一部がオーバーハングしており、深さは42cmを測る。覆土はS K123と同様のものであるがやや暗い色をしている。

S K125, S K123を切っている62cm×65cmの円形のピットで、覆土はローム粒を含む粒性ある軟質茶褐色土である。

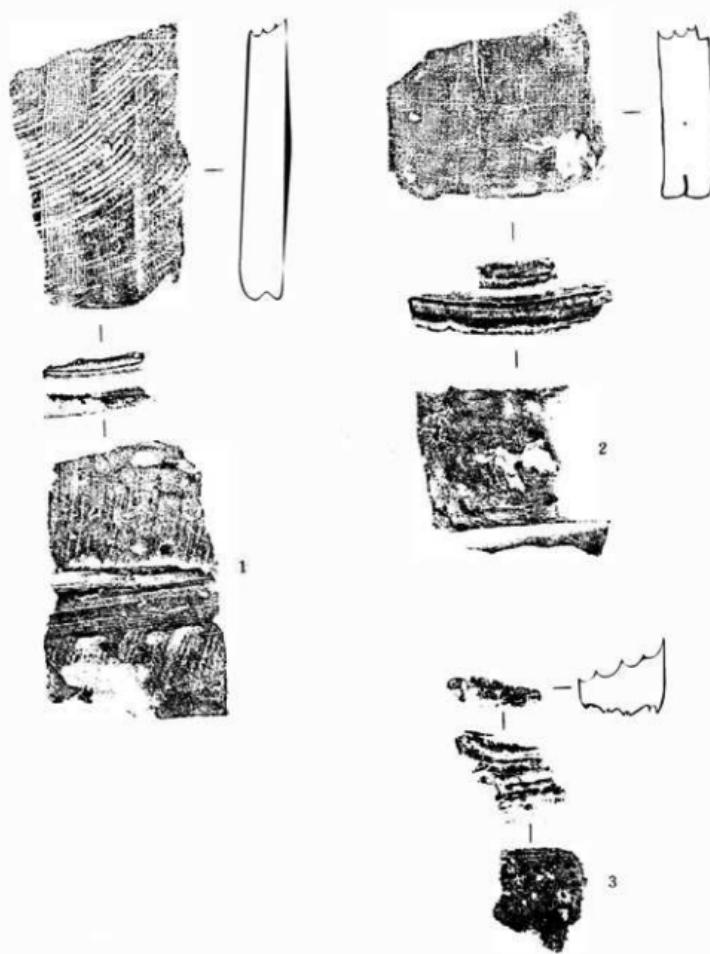
第13図 軒平瓦 1・3 表土出土 2 SD102出土

3点のうち2点は関和久遺跡Iの分類によれば（以下瓦の分類は「関和久遺跡I」による）重弧文軒平瓦第一類で、瓦当面にロクロ引き重弧文を有するものである。他の1点も額の部分の調整からして同じものと考えられる。このうち1点（第13図2）はSD102より出土している。

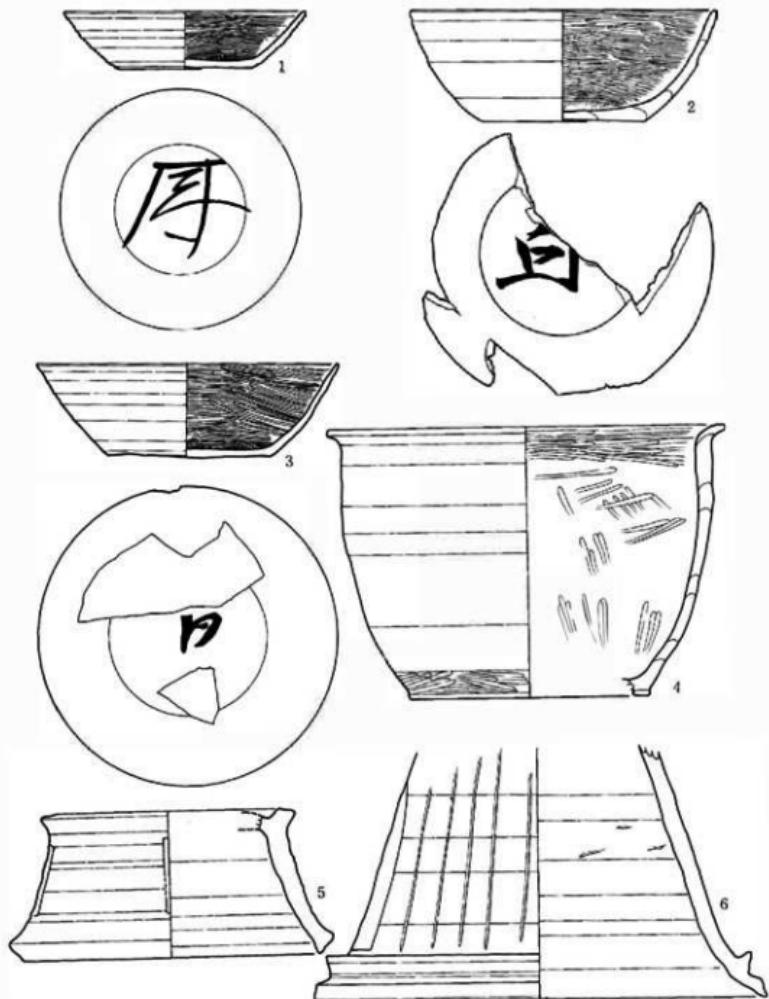
第20図 1~3 SD109出土 4 SK113出土 5 SB105出土 6 SD103出土
1~3 土師器杯 4 土師器甕 5・6 円面鏡

SB105出土のもの(第20図5)は推定で底部18cm, 上面14cm, 高さ8cmの比較的小形のもので、脚のスカシは長方形のものが4個所にあると考えられる。

SD103出土のもの(第20図5)は大形のもので推定で底径25cm, 高さ14cm以上あり、脚部には4個所の長方形のスカシと縦方向のスリット状の沈線がある。内側には墨の付着した跡がある。

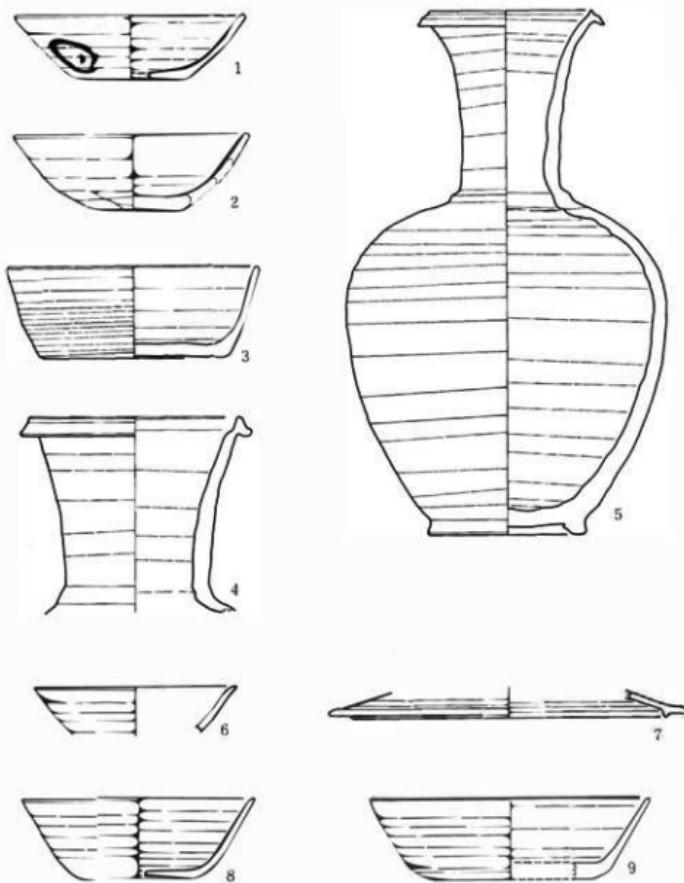
第21図 1 SD105出土 2 SD101出土 3・4 SD109上層出土
 5 SK110出土 6～9 表土出土
 1～3・8・9 須恵器杯 4・5 須恵器長頸壺 6 灰釉陶器 7 須恵器蓋

SB105の柱穴埋土出土の杯(第21図1)は回転ヘラ削りの底の小さなもので5a類である。体部に「白?」の墨書きがある。

S D101出土の杯(第21図2)は底面に手持ちヘラ削り再調整のある2類で焼成は良好である。

S D109からは回転ヘラ削りのある底面の大きな1類の杯(第21図3),長頸壺の頸部(第21図4)が出土している。

SK110からは、ほぼ1個分の長頸壺(第21図5)が出土しており、僅卵形の体部、細い頸を有し、頸部と体部の間に痕跡的リング状の高まりがある。これに伴って内黒のロクロ土師器杯1類の破片が出土している。
