恋ヶ窪廃寺跡発掘調査概報

—西国分寺駅南口地区第一種市街地再開発事業に伴う調査—

1989年 3月

国分寺市遺跡調査会

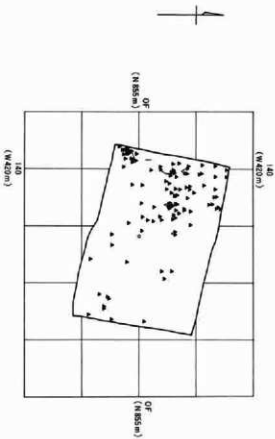
第6図 土器出土分布図 (縮尺1/200)

包含層における平面分布はA-1地区において分布が希薄となっているが、攪乱によるものと思われる。（第6～8図）

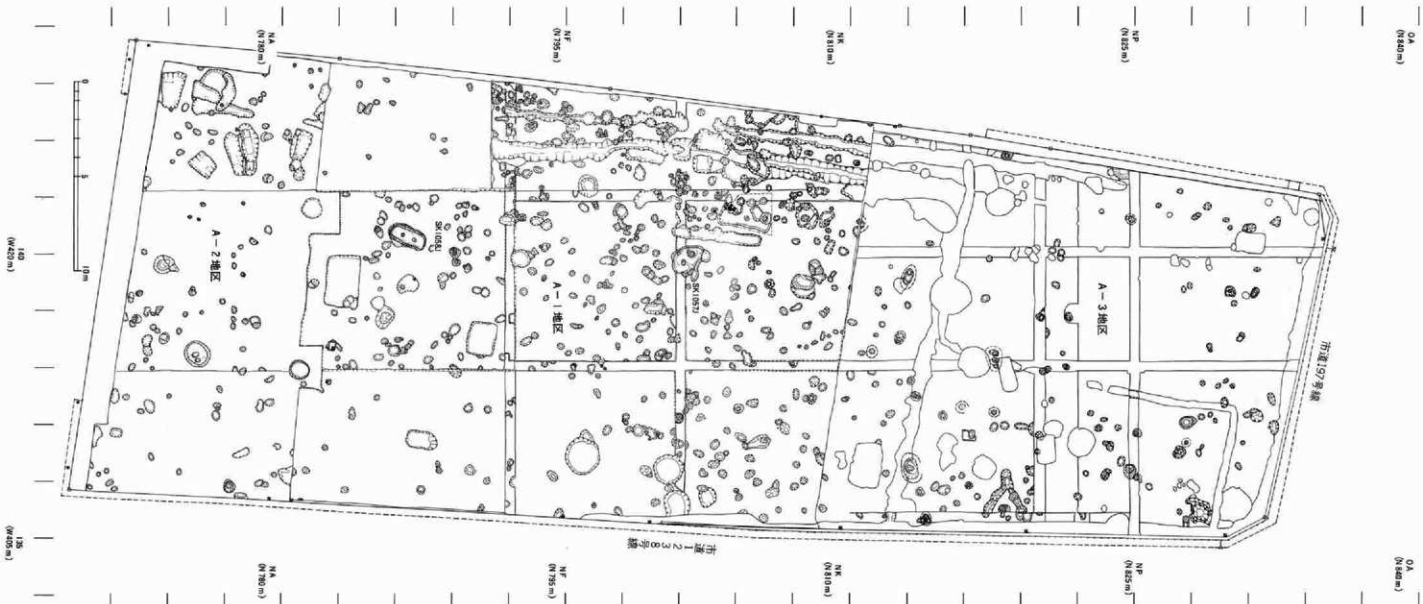
第9回 縄文時代遺構平面全体図 (縮尺1/200)

今回の調査で検出された縄文時代遺構は、その特徴と出土遺物の時期から、早期後半に属する一群と、中期初頭に属する一群に二分することができる。

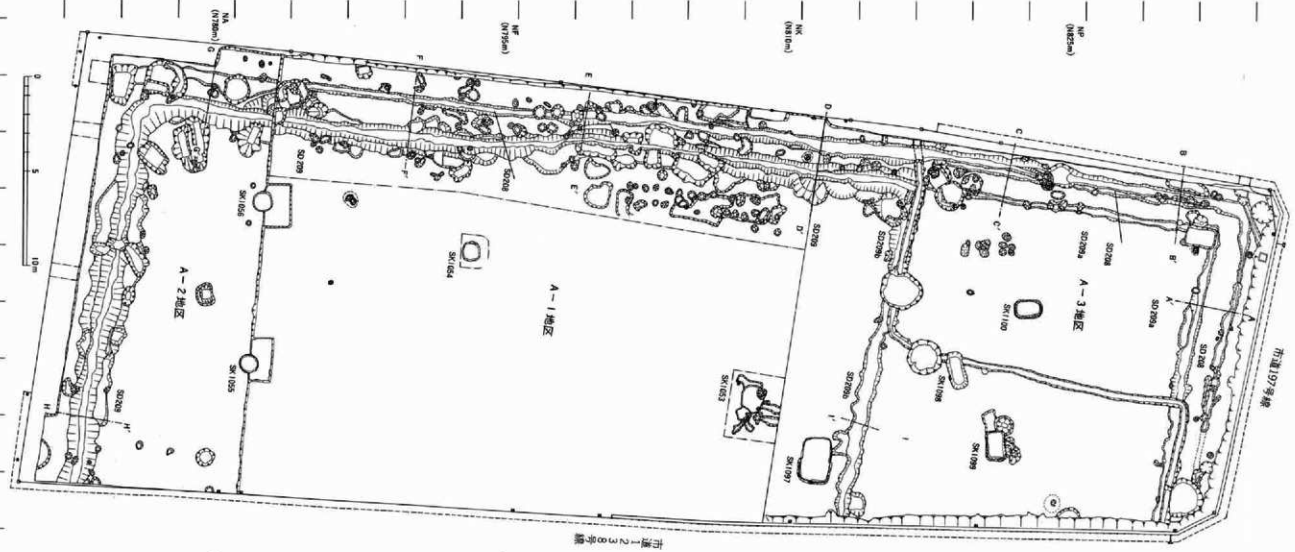
第13回 歴史時代遺構平面全体図 (縮尺1/200)

調査区の西端・南端・北端に検出された小溝。両溝は丁度調査区内でE形に検出され東西溝はいずれも東に延びている。

外側のSD208溝跡は、上面幅0.3m～0.8m、深さ0.1m～0.3m。南北溝は調査区南端でSD209溝と同様に東へ折れ曲がるものとみて、トレンチを設定して確認しようとしたが掘り込みが浅いこともあってその延長がSD209と同様に東へ折れ曲がるものか、南へ直進するのかわかることはできなかった。

SD209溝跡は上面幅1.0m～1.2m、深さ0.2m～0.4mとSD208溝跡よりやや規模が大きい。同溝はN816m付近で、直行する溝(a)と折れ曲がる溝(b)に分岐する。

分岐後のSD209aは南側のSD209溝に比べ規模が小さくなる。上面幅0.6m～0.8m、深さ0.1m～0.2mを測る。分岐したSD209b東西溝は上面幅0.8m～1.0m、深さ0.1m～0.15mである。

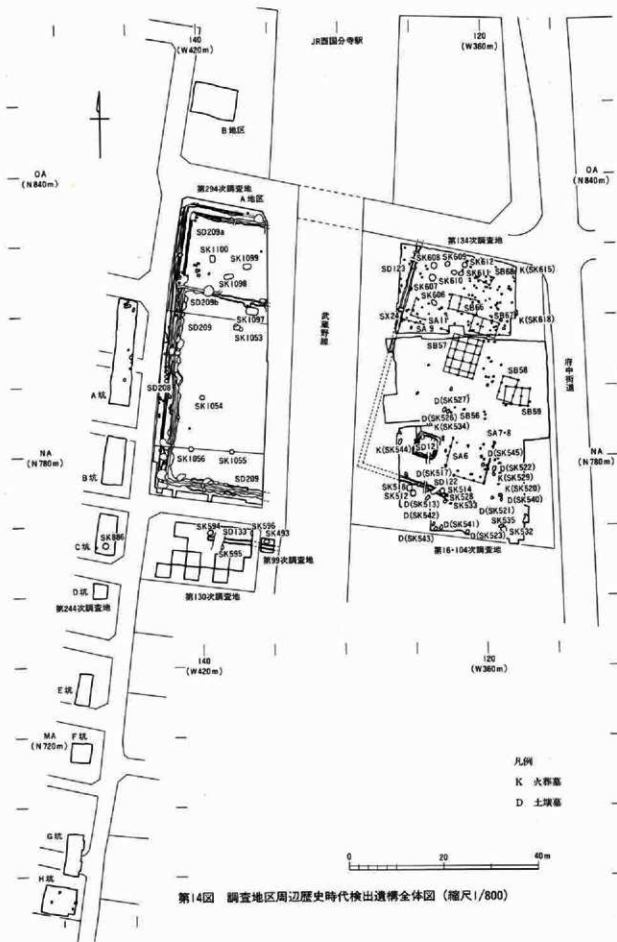
はじめに第14図によって周辺における遺構分布を概観し、恋ヶ窪廃寺跡中心部の調査成果を要約しておく。

この調査で検出された、古代～中世の遺構は、礎石建物跡1棟、掘立柱建物跡6棟、塀跡5条、溝跡5条、土橋状遺構1箇所、土墳墓12基、火葬墓6基などで、切り合い・方位・出土遺物などから大略三期の変遷が想定されている。

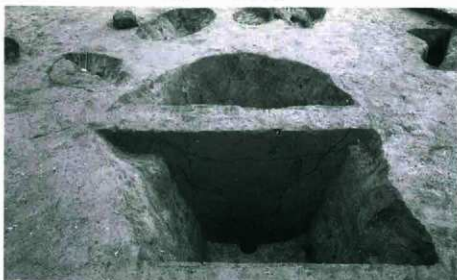
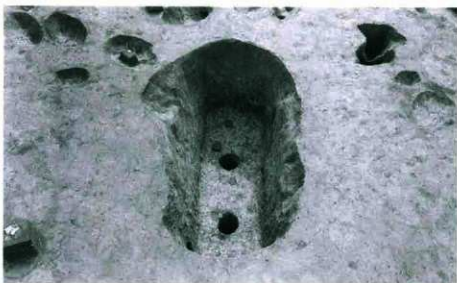
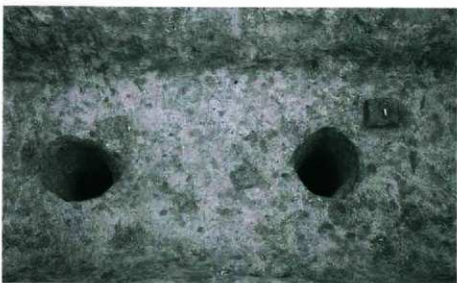
図版3 SK1058J土坑

上面幅東西1.0~1.5m、南北2.1m、底面幅東西0.65m、南北1.8mの長方形を呈し、深さは0.8mを測る。

底面には長軸方向に並んで2個の小ビットが穿たれている。両者の間隔は心々で0.65m、ほぼ同じ規模で、長径0.2m、短径0.15m、深さ0.5mである。

堆積土は上下2層に分類される。上層は黒色土、下層は暗茶褐色土である。

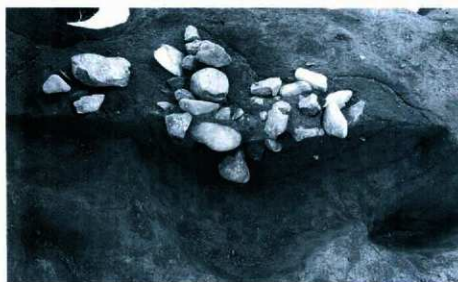
図版4 SS45集石土坑

0.4×0.7mの長円形で、深さ0.2m、断面擦鉢状の土坑中の堆積土上部に、礫116点、土器6点が集中して出土した。

礫は破損礫でしかも焼成を受け一部にはスス状の黒色付着物が認められる。
