武藏国分寺跡発掘調査概報

—僧尼寺中間地点・(株)日東建設所有地に伴う調査—

2003年3月

国分寺市遺跡調査会

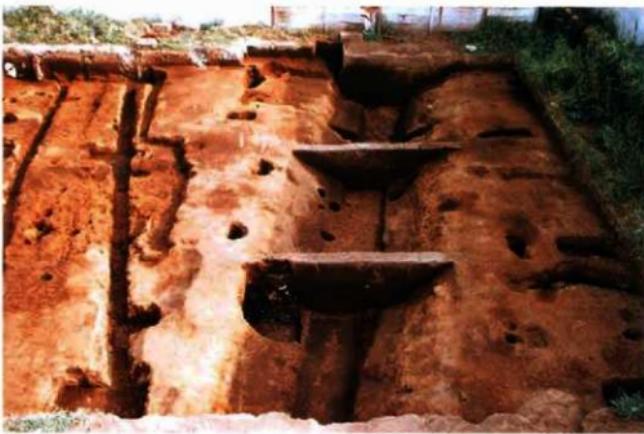
1. SD70溝跡 B期平面全景（北から）

SD70溝跡（図面2・図版4・5）

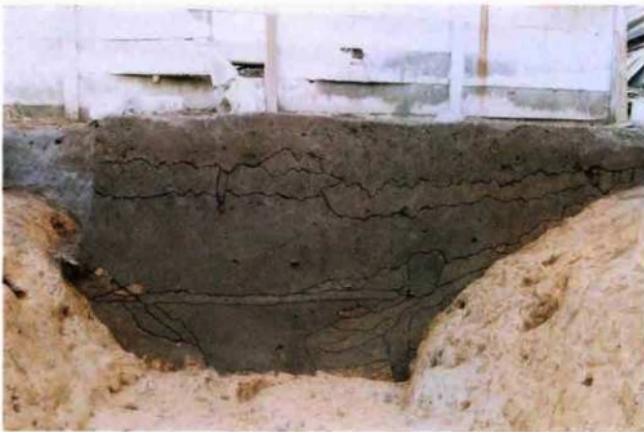
2. SD70溝跡 南壁土層断面（北から）

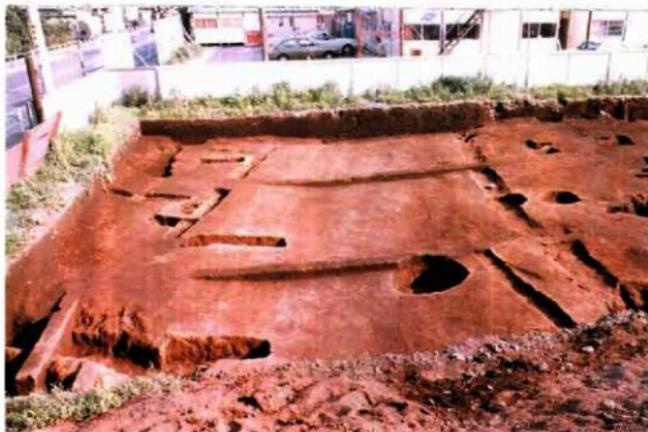
1. SD71溝跡 平面全景（北から）

SD71溝跡（図面3・図版6）

当溝は僧寺・尼寺中間地を南北に延びる道路状遺構(SF1)の道路面である。僧寺中軸線南230.57~261.34m、西269.04~276.48mの範囲で確認した。主軸はN-4°-Eである。南246mより北側、西270mより東側は調査区外へ延びる。SD76・77・78・83・86が同様に平行して延び、その間(SD76~83の間)溝心々で12mを測るが、縦穴住居跡や掘立柱建物跡がなく凹地(SD71)となっていて部分的に硬質面が見られる。よってSD76が西側側溝、SD83が東側側溝であり、SD78・86は道路幅が狭くなった時の側溝の可能性がある。また南246m付近でSD74・75・85が横切る。新旧関係は(旧)SD71→SD74→SD75→SD85(新)である。溝の変遷は少なくとも2時期(後の調査で4時期の変遷を確認)あり、規模は上面幅 1期3.68~6.4m 2期0.66~6.03m、底面幅 2期2.58~3.84を測る。深さは 1期10~35cm、2期20~41cmを測る。断面は皿状と推定する。堆積土層は全体的に0.5mm大以下のローム粒を含み、下層にいく程硬質で締まる黒褐色~暗黒褐色土が主体である。また南246~261m、西270~276mの範囲でSD78・83の間に波板状の掘り込みが見られる。その範囲内には37個の小穴があり、小穴の規模は長径0.38~1.71m、短径0.23~0.83mを測る。平面形は円形~不整円形が7個、梢円形~不整梢円形が30個ある。断面は皿状~浅いU字状を呈する。小穴の堆積土層は暗褐色土が主体で溝底面の硬化面を形成し、なお覆土中には小砂利が多く含まれる(卷頭図版4-3)。

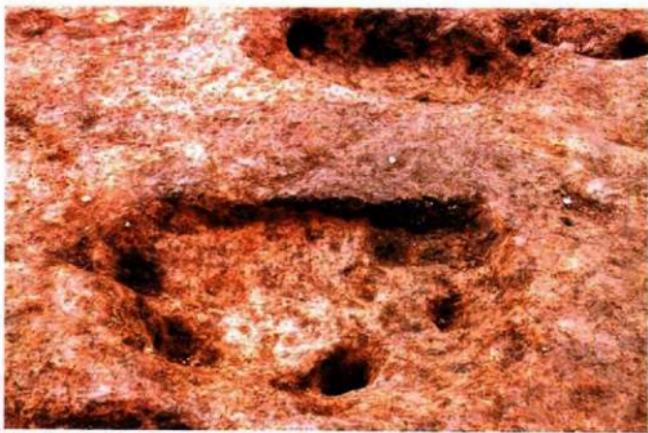
3. SD71溝跡 硬質面下 Pit34断面（北から）

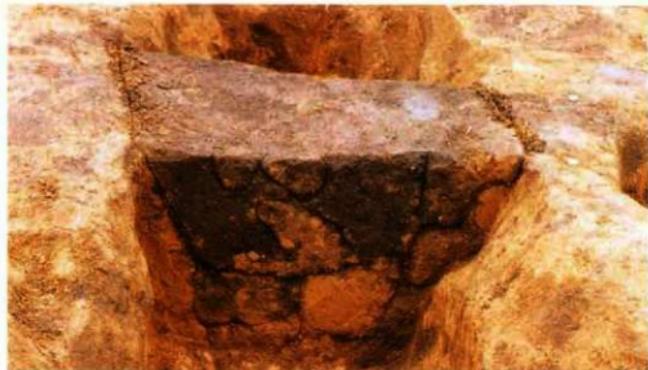
1. SD76溝跡 土層断面 その1（南から）

SD76溝跡（図面3・図版6）

当溝は僧寺・尼寺中間地を南北に延びる道路状遺構（SF1）の西側側溝である。僧寺中軸線南220.48~261.60m、西274.96~281.58mの範囲で確認した。狭長な土坑が連続する形態の南北溝である。主軸はN-9°-Eである。SD71(SF1)・77・78・83が同様に平行して延びるが、SD77は途中南246~249m付近のみ平行する。また南241m付近でSD74・75・85が横切る。新旧関係は(IH)SD71→SD74→SD75→SD85(新)、(IH)SD76→SD85(新)である。規模は上面幅0.26~0.66m、底面幅0.14~0.42m、深さ24~54cmを測る。断面は逆台形を呈する。堆積土層 上層は全体的に0.5~2mm大のローム粒の混入が多く硬質で締まる黒褐色土が主体である。下層は1~3cm大のロームブロック、黒褐色土が混じる茶褐色~暗黄褐色土が主体である。

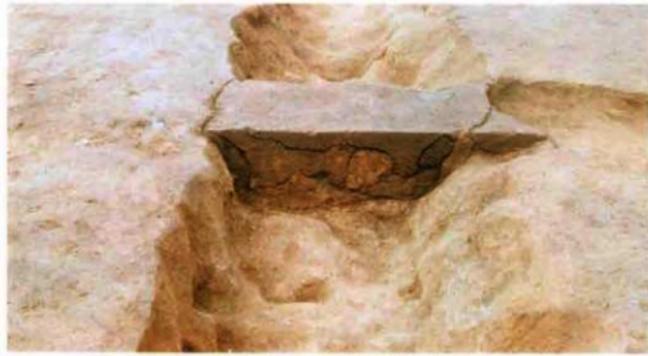
3. SD83溝跡 土層断面（南から）

SD83溝跡（図面1・図版6）

当溝は僧寺・尼寺中間地を南北に延びる道路状遺構(SF1)の東側側溝である。僧寺中軸線南249.74~259.36m、西267.12~269.48mの範囲で確認した。主軸はN-9°-Eである。SD71(SF1)・76・77・78が同様に平行して延びる。規模は全長9.7m、上面幅0.40~0.76m、底面幅0.18~0.32m、深さ16~23cmを測る。断面は皿状~逆台形を呈する。堆積土層は暗黒褐色土が主体である。

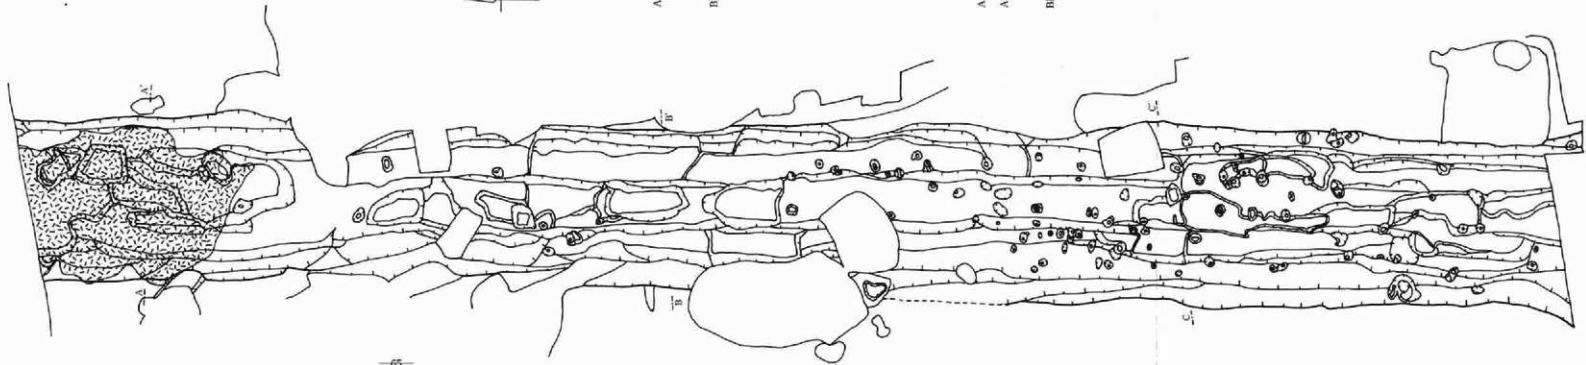
図版2 SD70溝跡 審査図

- A圖 1 黒褐色土 (ローム質・赤褐色土を含みやや軟質)
2 黒褐色土 (ローム質・赤褐色土を含みやや軟質)
3 黑褐色土 (ローム質・赤褐色土を含みやや軟質)
4 黑褐色土 (ローム質・赤褐色土を含みやや軟質)
5 黑褐色土 (ローム質・赤褐色土を含みやや軟質)
6 黑褐色土 (ローム質・赤褐色土を含みやや軟質)
7 黑褐色土 (ローム質・赤褐色土を含みやや軟質)
8 黑褐色土 (ローム質・赤褐色土を含みやや軟質)
9 黑褐色土 (ローム質・赤褐色土を含みやや軟質)
10. 岩溶陷窪 (二式の地盤を少く複合的断面で示さる)

僧寺中軸線南223.02～265.10m、西291.03～296.95mの範囲で確認した。主軸は僧寺中軸線には平行する。当溝は南北に延びる尼寺伽藍地東辺区画溝である。調査区北壁付近（尼寺金堂の東側延長上）の確認面上に硬質な面を直径約6m、深さ35cmで検出した。当初土橋の可能性を考えたが、当溝とは直接関係ないことを確認した。また調査区南壁付近の東側でSI172と切り合う。しかしSD70のどの時期で切り合っているかは確認できなかった。溝の変遷は3時期あり、（古）C→B→A期（新）とする。残存規模は上面幅 C期2.92～4.54m以上、B期1.43～2.40m以上、A期3.63～5.04m、底面幅 C期2.35～2.48m、B期0.34～1.18m、A期1.10～1.88m、深さC期0.82～1.44m、B期1.24～1.74m、A期0.75～1.32mを測る。断面は逆台形から浅い皿状に変化する。堆積土層 C期は0.5～2mm大のローム粒が多く混入し、0.5～1mm大の黒色土粒、1～2cm大のローム・黒褐色ブロックを含む黒褐色～暗黄褐色土で縫隙は比較的硬質で締まる。B期は0.5～1mm大以下のローム粒が多く混入し、部分的に0.5～1mm大の赤褐色土粒が若干と、1～3cm大のロームブロックを含む黒褐色～暗黄褐色土で底面は粘質及び硬質で締まる。A期は木の根などの攪乱が多く、確認面・底面に硬質な部分がある。また0.5～2mm大のローム粒・黄褐色土粒が多く混入し、0.5～3mm大の焼土粒、1～2cm大のロームブロックを含む黒褐色土が主体である。

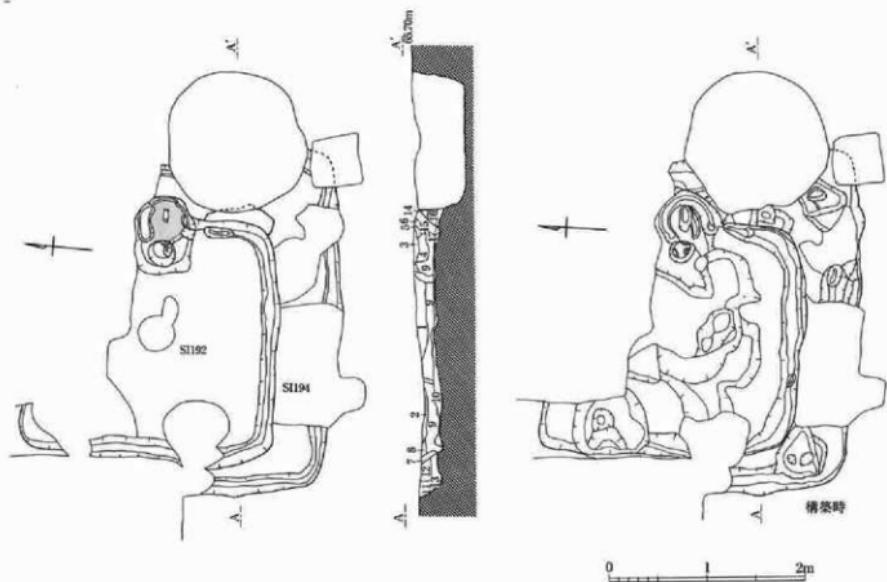
図面7 SI192・194住居跡 実測図

1. 黒褐色土 (焼土粒・ローム粒を多量に含み
硬質)
2. 黒褐色土 (ローム粒を含みしまり真し)
3. 黒褐色土 (ローム粒を含みしまり良)
4. 黒褐色土 (焼土粒・ローム粒を多量に含む)
5. 黑褐色土
6. 黑褐色土 (ローム粒を含む)

僧寺中軸線南244.20～246.48m、西283.37～286.16mの範囲で確認した。主軸はN-86°-Eである。北壁部分と西壁の一部に擾乱を受け、SI194と重複する。新旧関係は（旧）SI194→SI192（新）である。カマドは東壁中央で検出した。住居の残存規模は東西2.4m、南北2.23mを測り、平面形は方形と推測する。壁高は20cmを測り、断面は逆台形を呈する。床面は貼り床を施す。住居の堆積土層は全体的に0.5～1mm大のローム粒と焼土粒を多量に含み、若干0.5～4mm大の炭化粒を混入する黒褐色土が主体である。上層は比較的硬質で締まる。周溝は幅18～28cm、深さ4～7cmを測り、住居西側一部と、南側カマド立ち上がりまで検出した。周溝の堆積土層は黒褐色土が主体である。構築時に住居北西隅に長径77cm、短径66cm、深さ28cmの不整方形の小穴を1個検出した。断面は東側が擾乱を受けるため逆J字状である。カマドは北側に擾乱を受けるが、1枚の女瓦を奥壁に、2枚の女瓦を側壁に、2枚の男瓦を焚き口部に、そし

て埠を支脚に使用して構築している。規模は奥行き0.79m、幅0.58m、確認面から火床面までの深さは22cmを測る。焚き口は火床面からさらに17cm掘り込む。火床は41×34cm、厚さ4cm程の範囲で焼土が堆積する。カマドの堆積土層は0.5mm大の黄褐色土粒、0.5~1mm大の焼土粒を多量に含み、1mm大の炭化粒を若干含む黒褐色~暗黄赤褐色土が主体で、火床面は1cm大の焼土ブロックを多く含む。

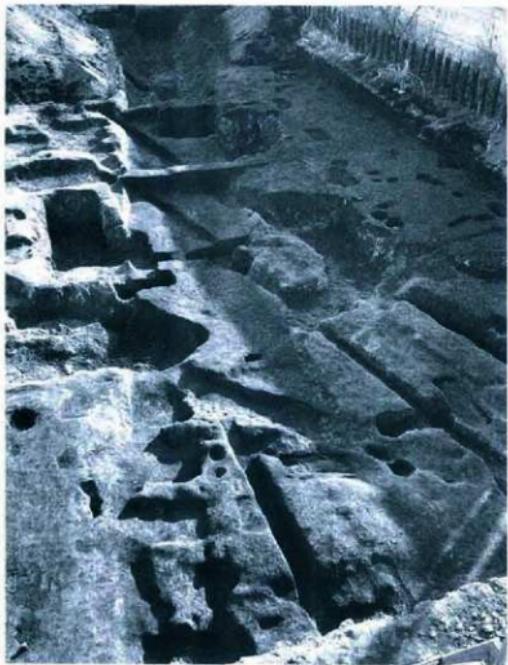
1. A期溝跡全景（北から）

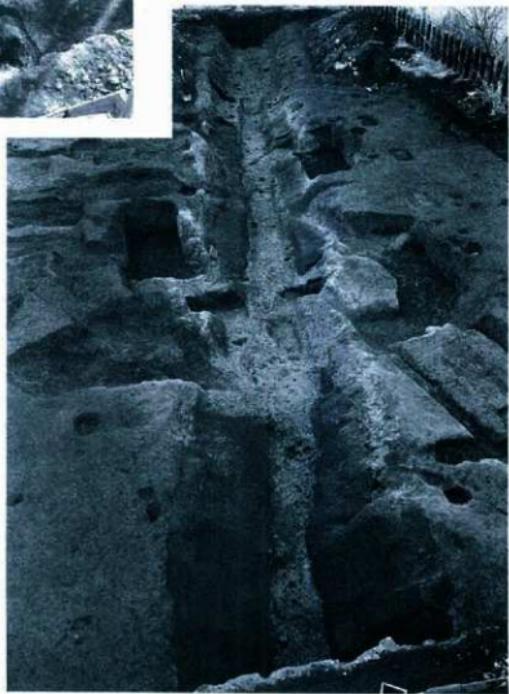
2. B期溝跡全景（北から）

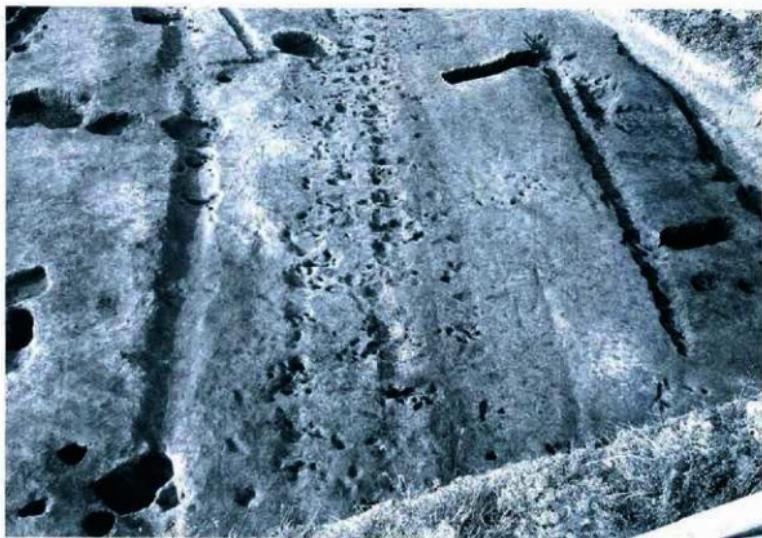
2. SD71溝跡完掘状態全景（南から）

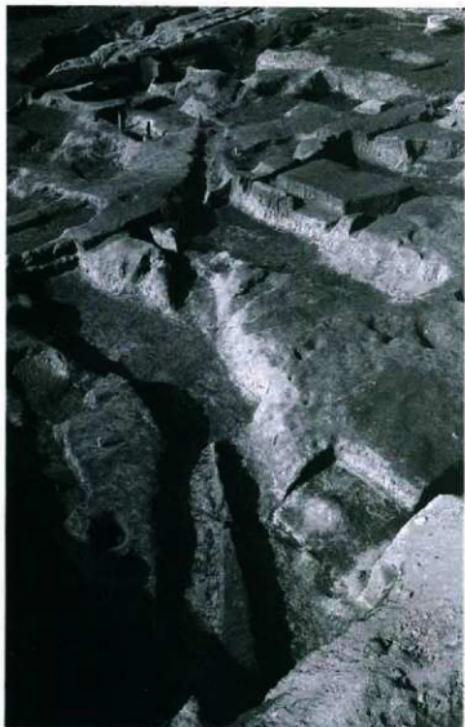
1. SD74・75溝跡全景（南東から）

僧寺中軸線南233.24~247.36m、西266.50~288.94mの範囲で確認した。主軸はN-47~61°-Wである。北西から南東方向に延びる溝である。SD75・85が同様に重複して延び共にSD71・76を横切る。新旧関係は(旧)SD71→SD74→SD75→SD85(新)である。残存規模は上面幅0.14~1.78m、底面幅0.08~0.52m、深さ0.14~0.76mを測る。断面は逆台形を呈し上層近くで大きく開く。堆積土層は上層はほとんどSD85に削平されるが、SD85より全体的に0.5mm大のローム粒の混入が多い黒褐色土が主体である。下層は0.5~3mm大のローム粒、1~8cm大のロームブロック、若干の黒褐色土が混じり良く締まり硬質な暗茶褐色~暗黄褐色土が主体である。SD71を横切る地点で茶褐色土硬質面が見られる。

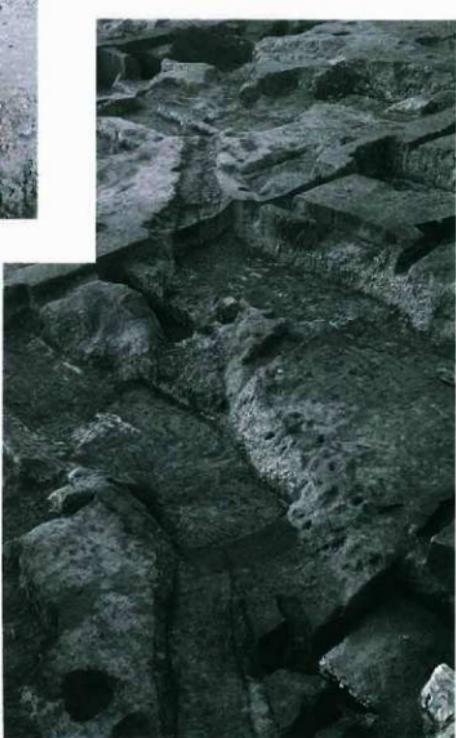
2. SD85溝跡全景（南東から）

僧寺中軸線南226.50~248.76m、西266.36~294.90mの範囲で確認した。主軸はN-50~65°-Wである。北西から南東方向に延びる溝である。SD74・75が同様に重複して延び共にSD71・76を横切る。新旧関係は(旧)SD71→SD74→SD75→SD85(新)、(旧)SD76→SD85(新)である。規模は上面幅0.7~1.96m、底面幅0.54~1.68m、深さ10~49cmを測る。断面は皿状~逆台形を呈する。堆積土層は全体的に0.5mm大のローム粒が多量に混入し比較的目が締まり硬質な黒褐色土が主体である。また底部は部分的に0.5mm大の焼土粒が多く混入する。SD71を横切る地点で部分的に茶褐色土硬質面が見られる。

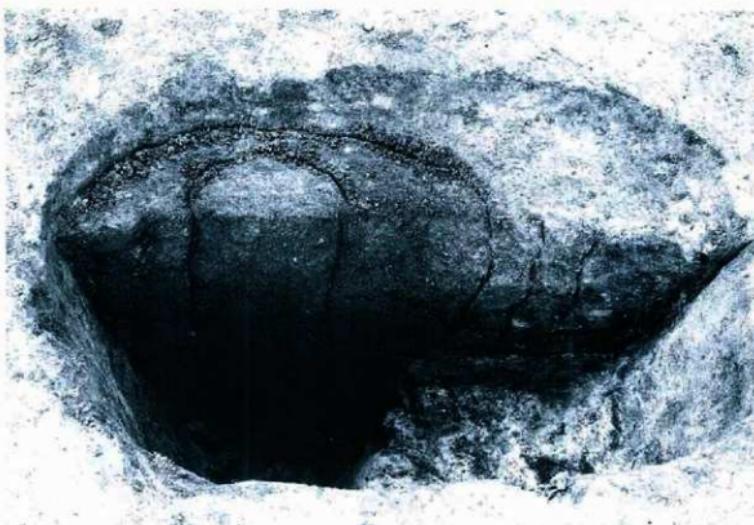
2. 柱穴1-3土層断面B-B'（東から）

僧寺中軸線南231.04~239.30m、西301.54~305.38mの範囲で確認した。建物の東側部分のみ検出する。主軸は梁行でN-2.5°-Eである。今次調査で1-1・1-2・1-3・2-3(東側より)を検出した。南北2間の東西棟掘立柱建物である。建物の規模は桁行1間(確認部分)約3.1m、梁行2間 約3.6mの等間である。なお柱穴は2時期ありほぼ同じ位置で掘り直しが見られる。新旧関係を(旧)B期→A期(新)とする。柱穴の規模はA期で長径0.58~0.88m、短径0.50~0.81mを測り、平面形は不整円形~隅丸長方形を呈する。深さ0.29~0.61mを測り、断面は皿状~U字形を呈する。柱痕跡は柱穴1-2・1-3・2-3で認められる。堆積土層はA期は黒褐色土が主体
