矢嶋城跡

—第2曲輪部の建築遺構—

1988

浅科村教育委員会

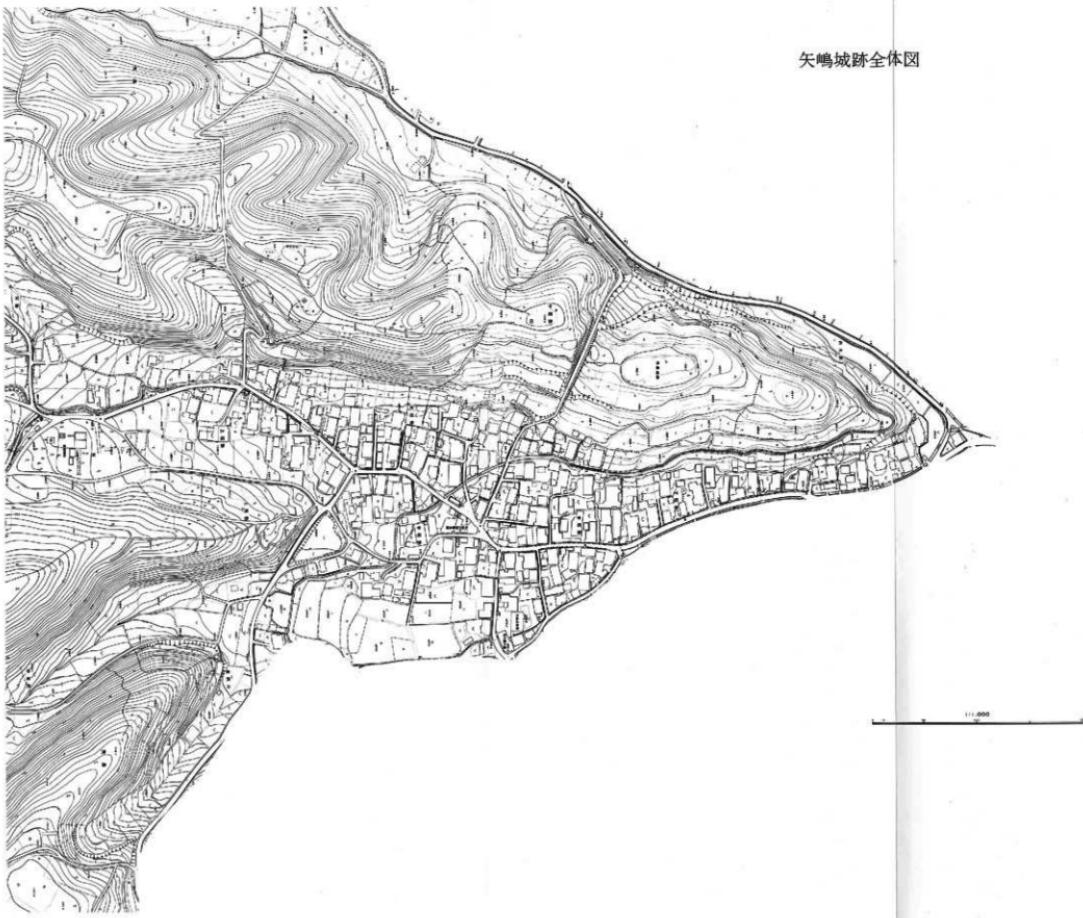
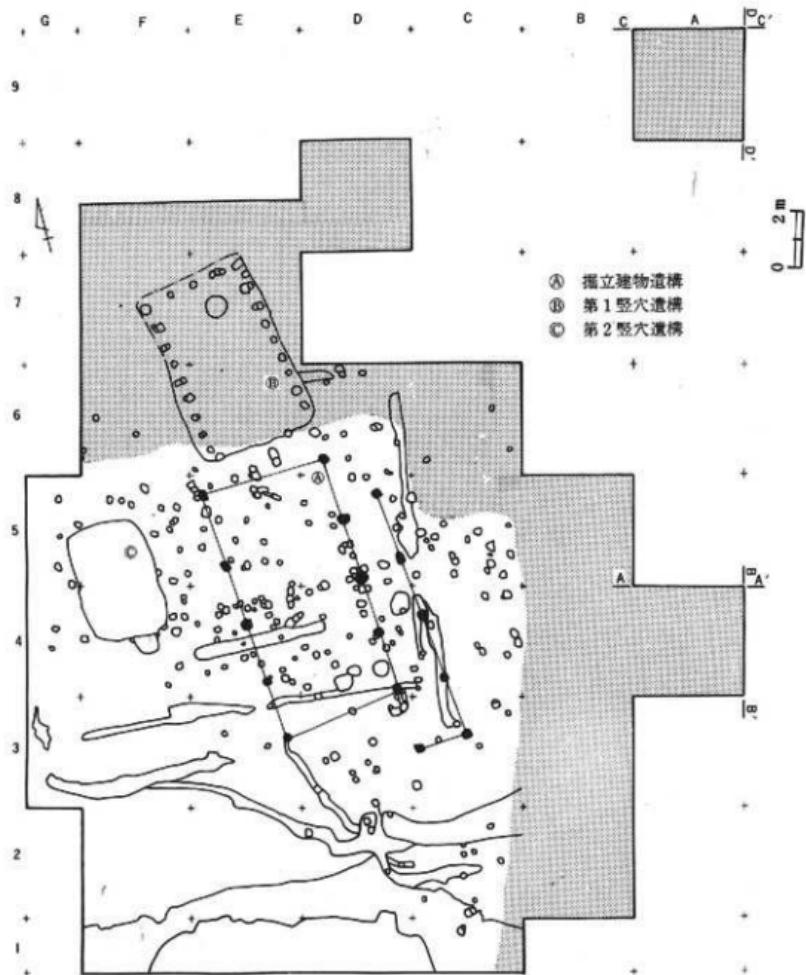
第2図 グリッド配置図及び造構概要図 (網部分は切り盛り部)

発掘調査は、矢鳴城跡第2曲輪、主郭北側の一段下がった部分において行った。調査範囲を南北34m、東西26mに設定し、4m四方の区画（グリッド）に区切った（第1・2・3図）。第一次調査の際に使用したA・B・C杭の作る線分と、直交するB・D杭の為す線分を基準にし、南から1・2…9と数字をふり全9区、東から順にA・B…Gとアルファベットを用いた全7区とした。

○……表示の部分は岩盤構造面と水平レベルでの埋め立て部分である。

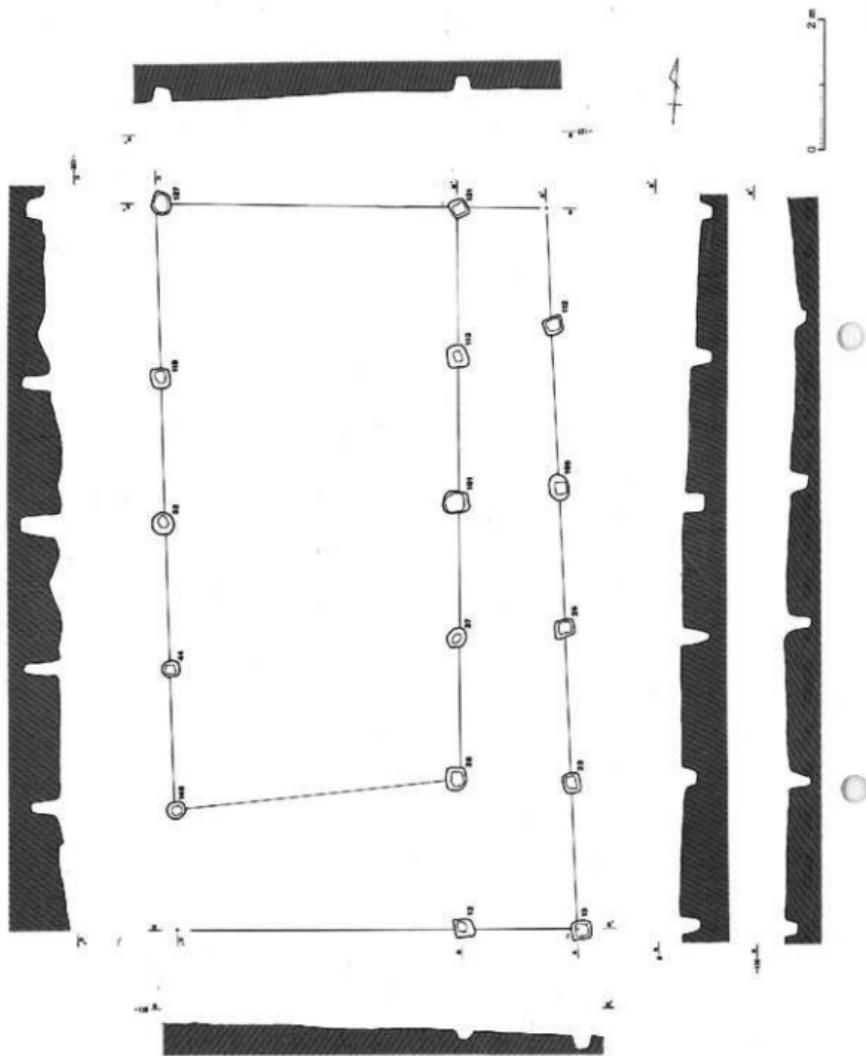
第4図 堀立建物遺構

調査区内のはば中央、C-3・C-4・C-5・D-3・D-4・D-5・D-6・E-3・E-4・E-5グリッドの範囲にある。主軸方向はN-10°-W。長方形であり、南北4軒あるいは5軒、東西1軒あるいは2軒の掘立柱痕が残る。確認面（岩盤）は比較的平坦であり、わずかに北側・東側に傾斜する。小規模であれば長辺約6.5m、短辺約3.2mである。大規模とみると、各7.8m、4.3mとなるが、北東部、南西部で柱穴を確認できなかつたためこの部分の性格は不明である。また、柱穴底部はほぼ同レベルとなっている。柱穴覆土は黒色土のみであり、柱痕や遺物は検出されなかった。溝遺構1・2・4・6と重複する。

柱穴であるが、検出した柱穴は295を数えた。しかし建築遺構として成り立つものは確実には1軒分(竪穴遺構を除く)しか認めることができなかった。当初は数軒分のものと考えていたが、(断片的に数軒分あるか) 図面の通りであった。この第2曲輪北側は岩盤上に殆どの柱穴を設けており、

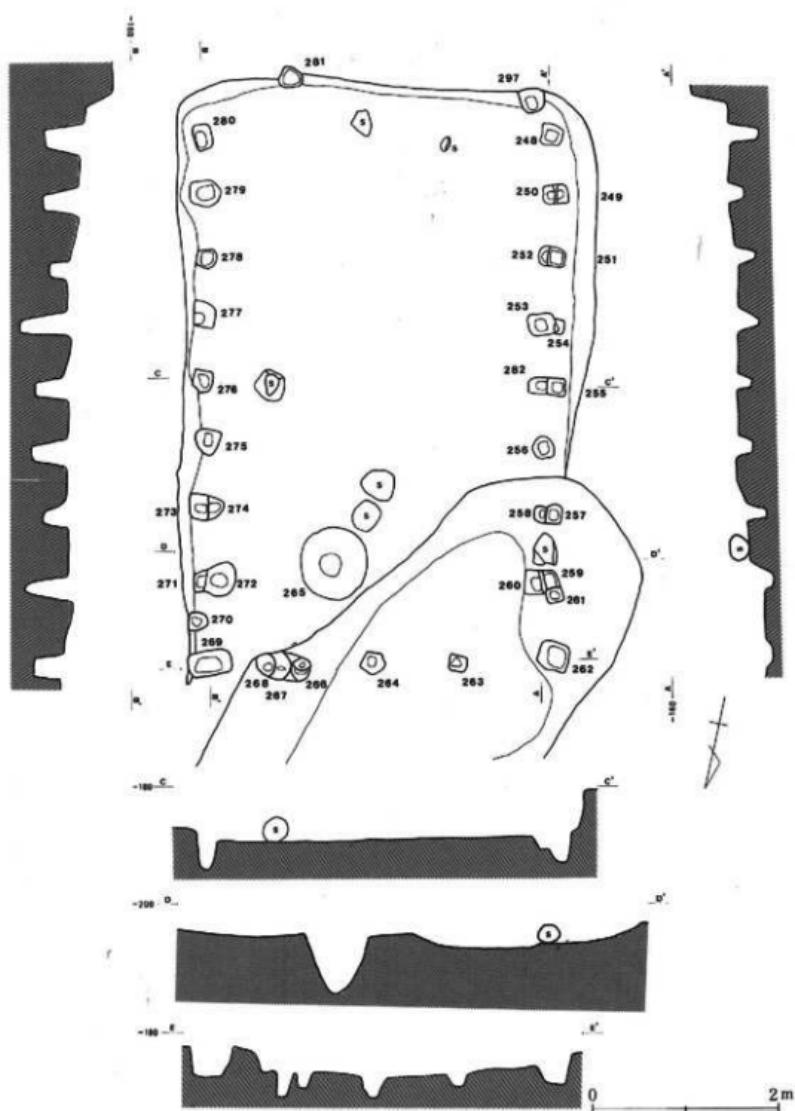
第5図 第1竖穴遺構

D-6・E-6・E-7・F-6・F-7グリッドより検出された。主軸N-20°-W。長辺約6.8m、短辺約4.5mの隅丸長方形を呈す。南側の一部を除いて、切り盛りの部分であり、壁面も北側は確認できず、柱穴の検出により北辺を推定した。また柱穴は長軸方向に東西各9個であり、間隔は各々35~45cm程度である。短軸方向は北辺5個、間隔は約50~70cm。南辺は壁面上に2個あり、南側が出口になっていたと思われる。また柱穴は同一箇所に2個または3個と重複しているものも多かった。

遺物は覆土より土鍋片、かわらけ、床面上には河原石（丸く偏平である）が6点確認された。

第5図の竪穴遺構は柱穴が重複しているので、第6図の竪穴遺構よりは長期間使用していたものと考える。ただし両竪穴遺構共に火気の使用は認められず、この城域内の生活の場所としては考えられない。

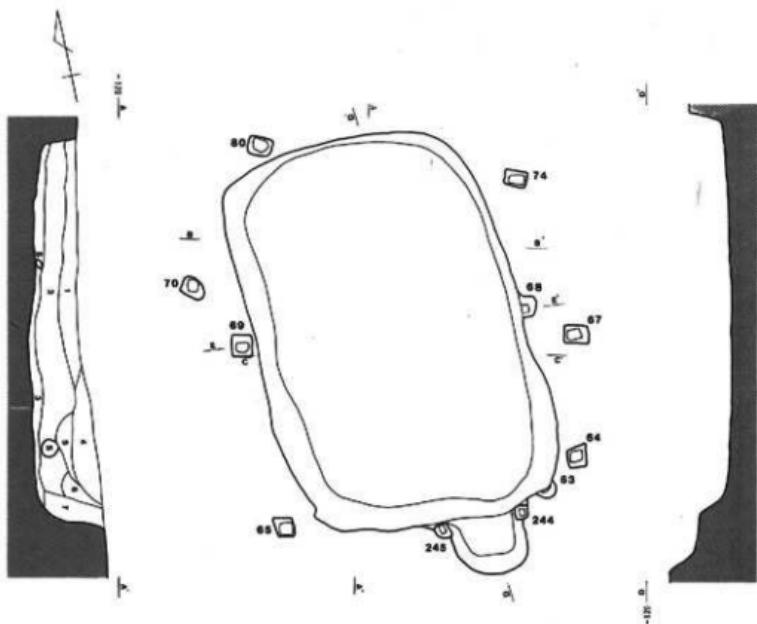
第6図 第2堅穴遺構

F-4・F-5・F-6グリッドにまたがって検出された。主軸N-15°-W。形状は、長辺約4.3m、段差を含めると5mを測り、短辺が2.8mの隅丸長方形である。南側短辺東寄りに階段状に一段設けられているこの段の両脇に、小さな柱穴が検出され、この部分が遺構における出入口となっていたと思われる。No244・245以外の周囲をとりまく柱穴の関係は不明である。遺構内に柱穴は検出されなかった。壁面は整あるいはクワのような道具を用いて掘られたと思われる形跡が残っていた。

遺物は、遺構内覆土よりかわらけの灯明皿、土鍋片、磨製石斧が出土し、同様なレベルから炭化物も少量だが検出されている。

第2堅穴遺構土層説明

- 1 茶褐色土層 深5~30mmの黄色・淡赤褐色土粒子を多量に含む。
- 2 茶褐色土層 1より濃い。φ20~50mmの黒色粘土・黄色土粒子を多く含む。
- 3 濃茶褐色土層 砂・砂利混在。
- 4 暗褐色土層 炭化物・焼土を多く含む。
- 5 暗褐色土層 炭化物を多少含む。焼土は微量。
- 6 茶褐色土層 岩盤粒子を多く含む。
- 7 茶褐色土層 岩・季大の石が多量に混在。

この豎穴遺構2基は前述にその違いを記しているが、第6図における豎穴遺構は床面直上に整（のみ）の使用痕が多数認められ、その建築（工事）の様子を考察することができる。

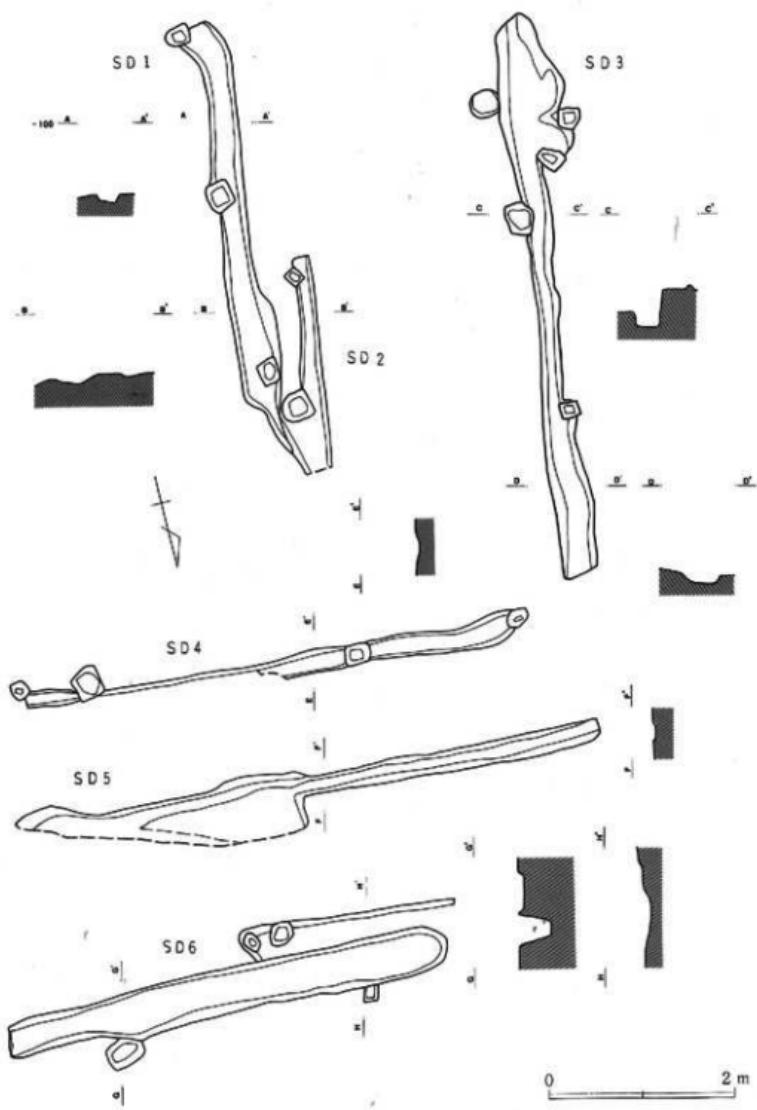
第7図 溝状遺構

溝状の遺構は10本を数えるが、その性格については現時点では不明である。

SD1 C-3・C-4グリッド検出。主軸方向N-16°-E。長さ4.8m、幅35~45cm。SD2と切り合う。

SD2 C-4グリッド。N-18°-E。長さ2.3m、幅20cm。北側は擾乱を受けている。

SD3 C-5・D-5・D-6グリッド。N-19°-E。長さ6.1m、幅25~40cm。北端は切り盛り部であり未確認である。

SD4 C-4・D-3・D-4・E-3グリッド。N-87°-W。長さ5.2m、幅25cm。東側大半が擾乱のため検出できなかった。

SD5 E-3・F-3グリッド。N-87°30'-W。長さ6.3m、幅25cm。東側が擾乱を受けている。

S D 6 D-4・E-4 グリッド。N-89°Wと、ほぼ磁北に直交する。長さ4.8m、幅50cm。

全体的に地山は浅く掘られており、遺物は検出されなかった。

溝に関しては今回の調査でも特筆できることはなかった。第1次調査時にトレント内を幅約20センチメートルの溝が2本横切っていた。今回の調査ではこの溝の行方を追うことも目的のひとつであった。しかし実測図で見るとおり、まったく規格性がなく、その性格を追うことは困難な状態であった。今後の課題としてこの溝を追求する方法としては、東側がどのような形状を有していくのかを今後の発掘によって経過を待つしかない。

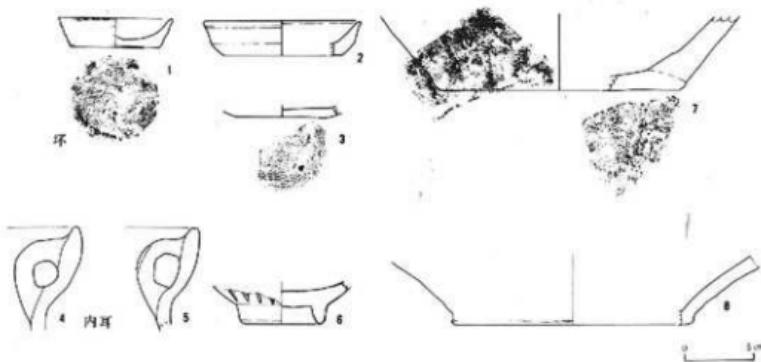
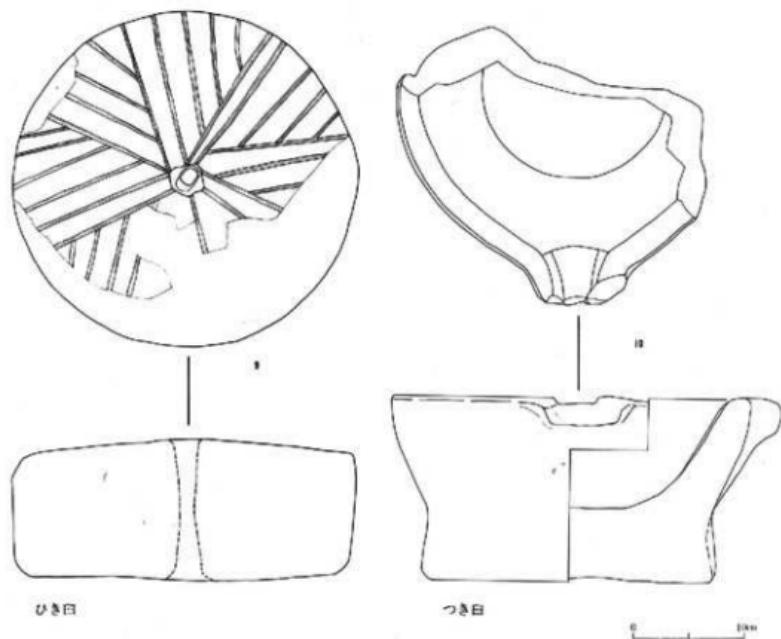
第8図 遺物

1は口径8.2cm、器高2.1cm、底径6.4cmを測る完形資料である。右回転のロクロ成形で、体部は直線的に立ち上がり、外面にロクロ目を顯著に残す。底部は回転糸切による切離しで、底部内面中央に突起を有する。胎土に透明・白色・赤色・黒色板状粒子を含み、色調は黄褐色を呈する。口唇部に油煙の付着が認められる。第2竪穴遺構出土。2は推定口径11.4cm、器高2.5cm、底径8.6cmを測る。ロクロ成形で、体部に棱を有する。黄褐色を呈し、胎土に透明・白色・赤色・黒色粒子を含む。口唇部に油煙の付着が認められる。E-5区出土。3は底部破片で、底部は回転糸切による切離しである。底径6.4cmを測り、右回転のロクロ成形である。胎土に透明・白色・赤色・黒色粒子を含み、暗赤褐色を呈する。

4、5はともに口縁部の破片であり、内面に環状の把手を有する内耳土鍋である。胴部は桶状に直立し、頸部内面に棱を有し、口縁が内湾気味に立ち上がる形態のもので、粘土紐輪横成形、口縁部はヨコナデ調整が施される。環状把手貼付後、接合部周辺に指ナデ調整が施される。4は胎土に透明・白色・赤色・黒色板状粒子を含み、黄褐色を呈する。第1竪穴遺構出土。5は胎土に透明・白色・赤色粒子を含み、外面暗褐色、胎芯黄褐色、内面赤褐色を呈する。F-6区出土。

高台付碗の底部破片で、高台径5.6cmを測る。外面に蓮弁文の線刻が垂下している。底裏は右回転の回転ヘラケズリが施されている。釉は淡緑色を呈し、胎土に透明・白色微粒子を含む。C-4区出土。

推定底径17.2cmを測る。ヨリコづくりで、底部は砂底である。体部は、ほぼ直線的に立ち上がり、外面は縱方向のヘラナデが施される。暗赤褐色を呈し、胎土に透明・白色・黒色粒子、白色小石を含む。D-2区出土。

大甕と思われ、推定底径17.2cmを測る。成形はヨリコづくりにより、底部は砂底である。胎土に透明・白色・赤色・黒色粒子、白色小石を含み、暗赤褐色を呈する。D-2区出土。

つき白：推定口径32.3cm、器高16.7cm、推定底径25.2cm、重量8.4kg。覆土中より出土。

ひき白：直径31.1cm、器高12.8cm、重量13.5kg。D-1グリッドより出土。

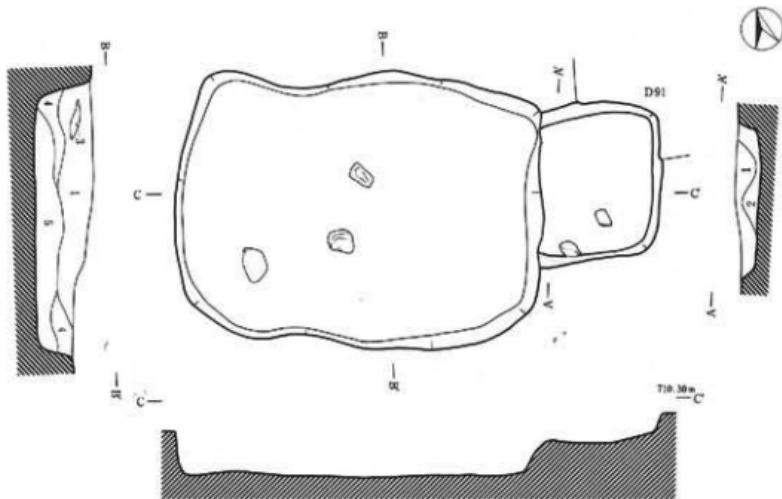
第9図 大井城跡（黒岩城跡）Ta 1号豎穴遺構（大井城跡調査報告書20P第8図より）

遺構に関しては前述の通りであるが豎穴遺構は、昭和61年に発行された「大井城跡発掘報告書」（長野県佐久市教育委員会）にも同様と思われる豎穴遺構が報告されており興味深い。豎穴遺構内の遺物は覆土中に数点出土しているが、時代を決定づけられる物の出土はなかった。

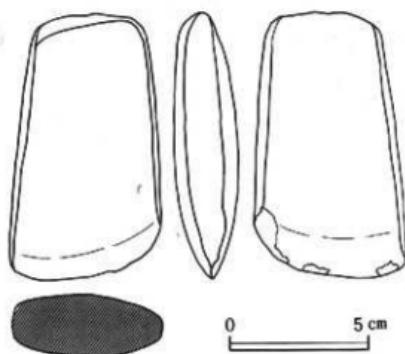
第11図 第2竪穴遺構出土

遺物は完形品が数点ありその全てが灯明皿と考えられる。遺物の出土状態は全て投棄されたものであり、建築遺構に関連するものはなかった。面白いものは第6図の竪穴遺構覆土中から出土された縄文時代後期と思われる磨製石斧（第11図）である。縄文時代と思われる遺物は第2次調査でも数点出土していたが、遺構の検出はなかった。これは前回の報告書でも述べているが、この城郭は曲輪面積を広げるため、かなり大規模な土木工事をしており、そのため縄文時代の遺構は空中に飛んでしまったと思われる。

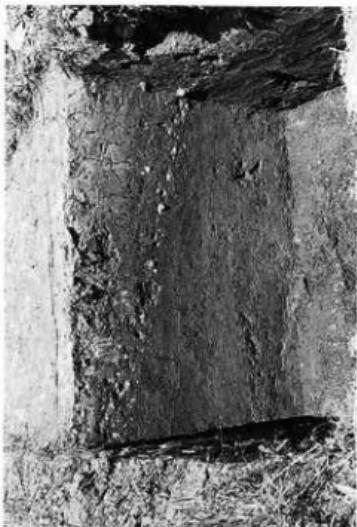
A-4 グリッド断面

(A-4) (A-9) の土層は、共に自然堆積でなく、人为的に盛られていることがわかる。地山は (A-9) 区で表土より 2 m の深さとなり中心より東側に傾斜していることが確認された。

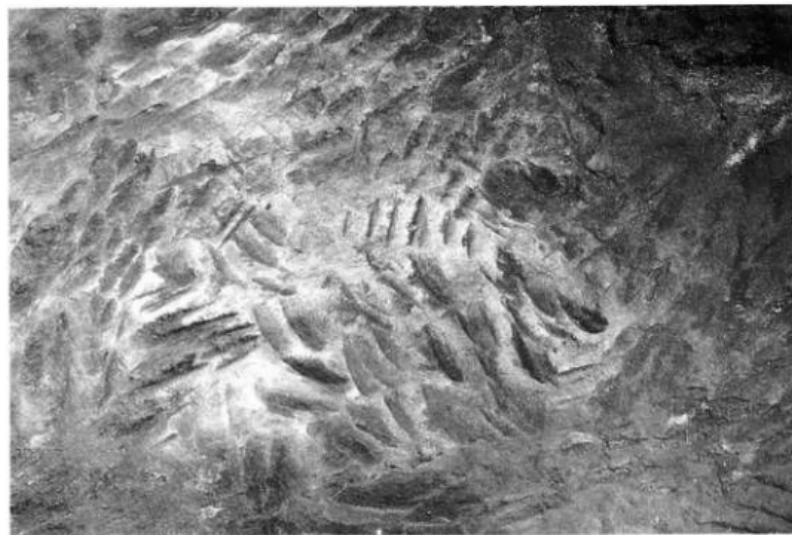
第2竪穴遺構内の鑿使用痕

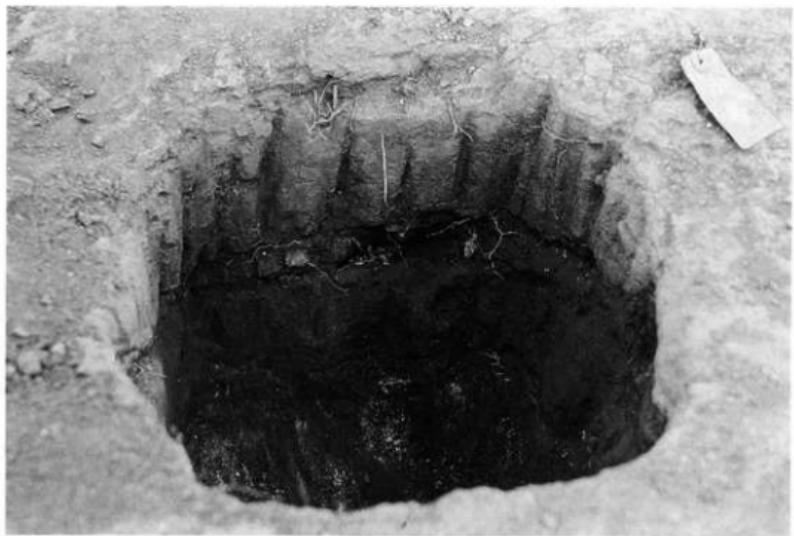
柱穴内の整使用痕

また鱗の使用痕は調査区域内の至る所に残されており、特に溝・柱穴に至っては同じ道具を使用していることがわかる。

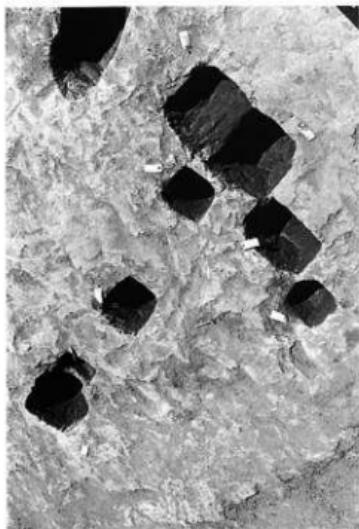
柱穴 (重複状況)
