浅科村文化財調査報告 第7・8集

矢 嶋 城 跡

— 村道2-8号線道路改良工事に伴う発掘調査 —

浅科村教育委員会

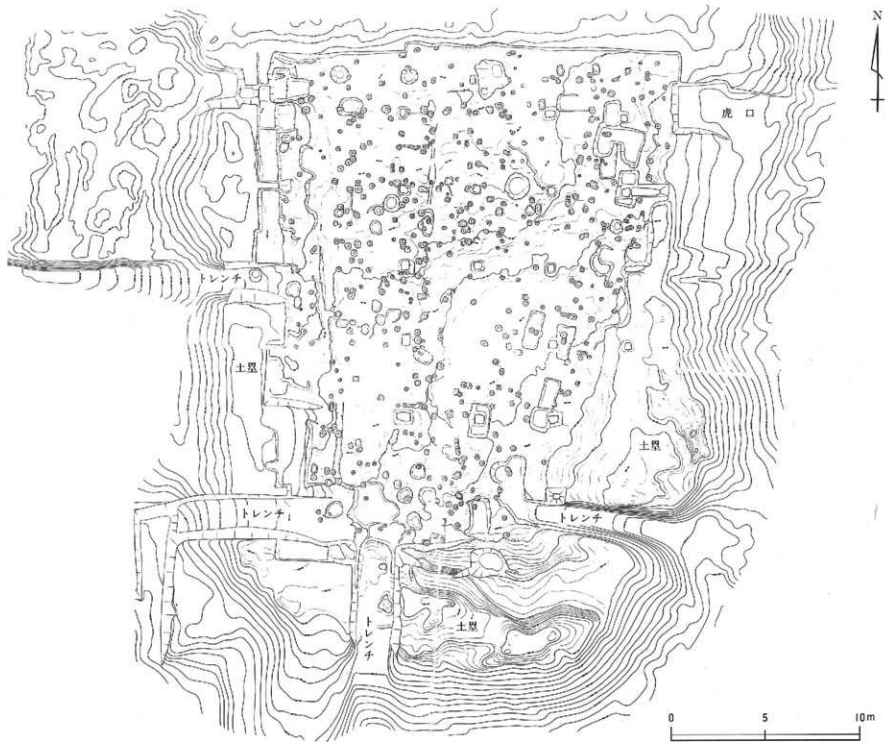
第4図 第6次調査全体図

主郭部分南側では471個の柱穴が確認された。全体的に分布しているが中央部に集中し、南側に向かって少なくなる。

円形小竪穴は大小合わせて10基、方形小竪穴は11基を確認した。円形は切り合い関係は無く、方形は切り合っているものもある。いずれも無遺物であり城との関係をつかめなかった。用途不明であるが石組を伴う3基の小竪穴と石組をもたない8基のものに分類できる。

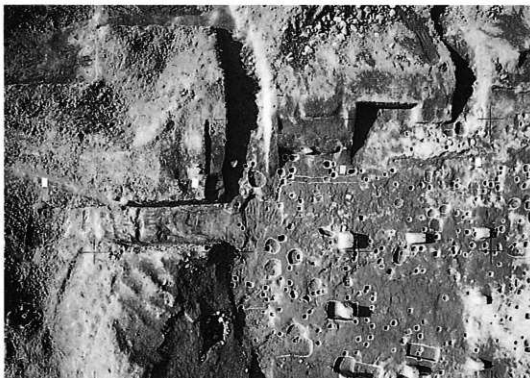
主郭南側の土塁（手前が東）

この城郭の土壘は室町期の築城に見られる三日月状の土壘が調査前から視認できたが、今回の調査によって少なくとも主郭南半分は周囲を取り巻いていたと推測できる。ただし主郭東側は状態が悪くその痕跡をうかがうことができないが、西側は40cmから60cm大の土壘の根石と考えられる7個の列石を確認した。列石より外側、土壘があったと考えられる部分は削平されており、その規模などはつかめなかったが、列石の位置、曲輪内に対する面取を見るとまず間違いなさであろう。特にこの城での土壘の特徴は、南側を除き東西共に地山が切れた所から土壘を設けていることが印象に残る。

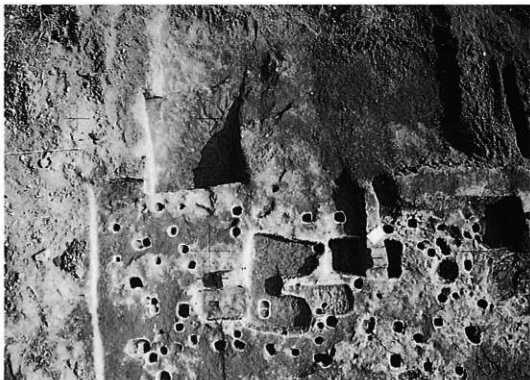
主郭東側虎口付近（手前が北）

虎口に関しては、主郭部中央東側にそれと考えられる主郭の裾を南から北に向けて斜めに登るけもの道の存在を第1次調査時に確認していたが、今回の調査で明らかになったことはまったくの誤認であった。この部分は幅1.8m、深度2mの方形の切り込みがあり、それを旧状に復元してあった。この工作は明らかに機械的に為されたものであり、地域の方にそれとなく尋ねたが、明確な回答はなかった。

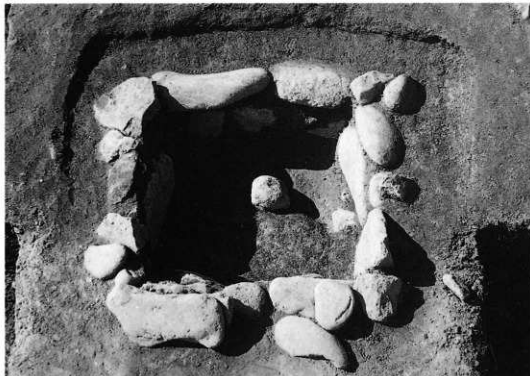
石組の小竪穴

遺構の部分で述べたように方形小竪穴には石組のあるものと無いものが存在するが、大切なことは、そのすべてが南北に長軸をそろえていることである。こういった観点からも埋葬地という考えが捨てきれないでいる。
