# 武蔵国分寺跡発掘調査概報

史跡武蔵国分寺跡（僧寺地区）保存整備事業に伴う事前遺構確認調査  
平成15・16年度

2006年3月

国分寺市遺跡調査会  
国分寺市教育委員会

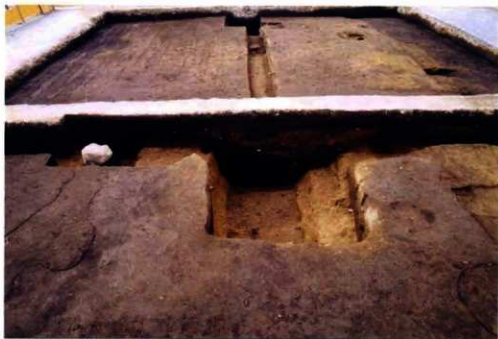
2 中央旧トレンチSX249築地跡跡・SD194・197溝跡 南北土層断面 (東から)

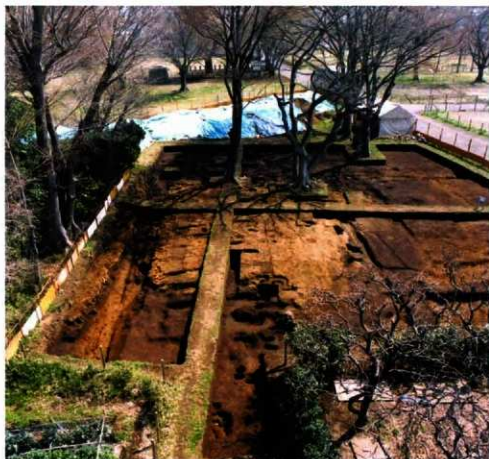
1 第578次調査 SB224 (塔跡2) 全景 (西から)

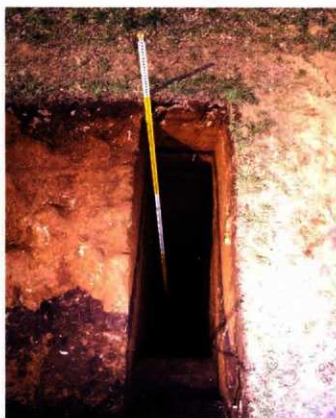
2 第570次調査 SB224 (塔跡2) 掘り込み地業断ち割り (南から)

第570次調査において掘り込み部の南辺中央の断ち割りをを行い、掘り込み部の底面を確認した。垂直の掘り込み部層のIII層（暗茶褐色土）上部を基準にすると、底面まで深さ2.3m。底面は遺構中央部へ向かって僅かに下り傾斜。壁の立ち上がりはほぼ垂直で、中半に工具痕跡が残る。

中央部の版築は、基準面より上にも約0.4m積み上がるので、厚みは合わせて2.7mを測る。全体で28枚以上の

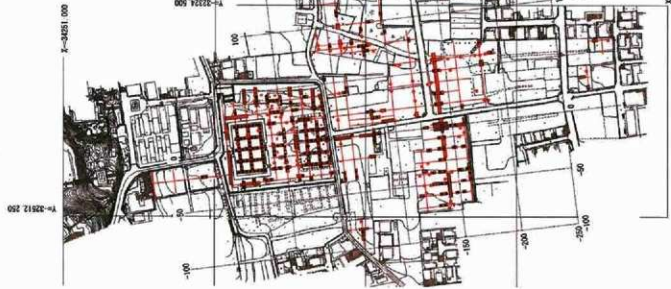
塔跡1・2周辺地下レーダー調査結果

- i 塔跡2の北方には、遺構として特定できる反応はない。
- ii 塔跡1と塔跡2の中央北方には遺構として特定できる反応はない。
- iii 塔跡1の中心線上の北方には何らかの遺構の可能性のある反応があった。
- iv 塔跡1の周囲においては、基壇跡と推定される領域のほか、地業跡が外側3m範囲に広がっていること、さらにその周囲に溝（瓦溜めか）がめぐっているものが推定された（昭和39年の発掘成果と矛盾しない）。

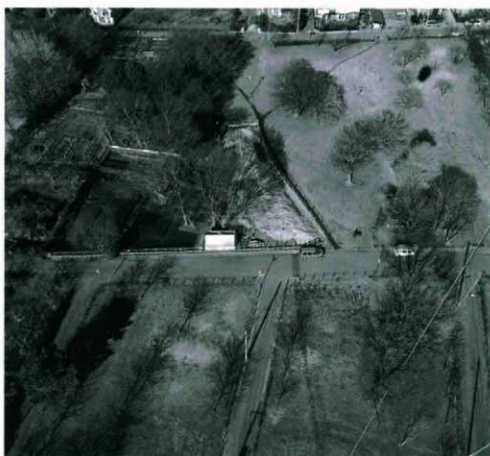
1 第578次調査 七重塔西方地区 調査区遠景 (南から) 右: 塔跡1 左: 塔跡2
