武藏国分寺跡発掘調査概報

史跡武藏国分寺跡（僧寺地区）保存整備事業に伴う事前遺構確認調査
平成15・16年度

2006年3月

国分寺市遺跡調査会
国分寺市教育委員会

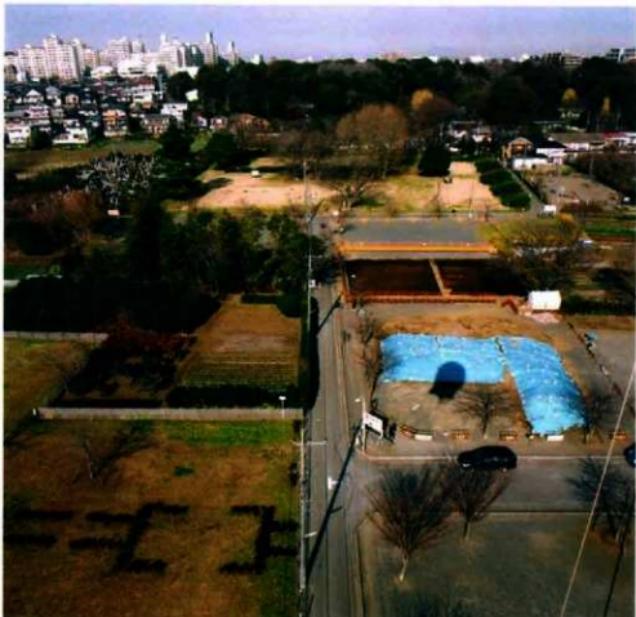
1 中根部区画施設南辺地区 調査区遠景（南から）

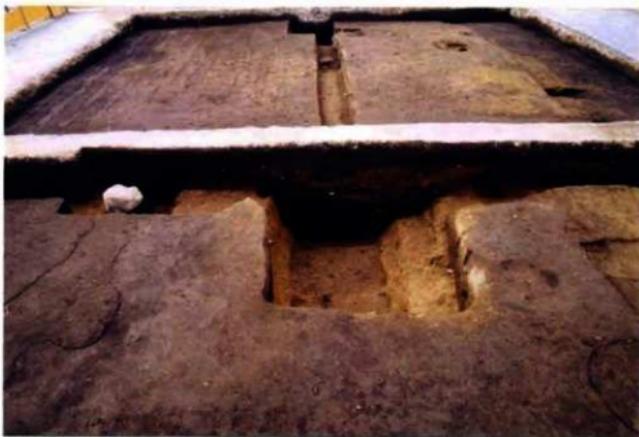
2 中央旧トレンチSX249築地壌跡・SD194・197溝跡 南北土層断面(東から)

SD194大溝は、3時期の変遷が確認された（a→b→c期）。塀との並行関係は、SA33掘立柱塀跡とSD194溝跡a期、SX249築地塀跡とSD194溝跡b期が並行すると考えられ、築地塀崩壊段階がSD194溝跡c期に当たる。また、塀の北側のSD396溝跡は覆土からSD194溝跡c期に並行する。

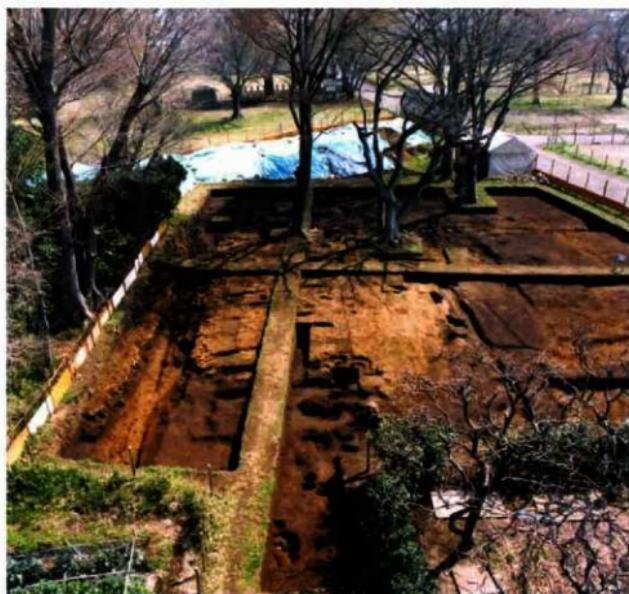
1 第578次調査 SB224 (塔跡 2) 全景 (西から)

版築土は、掘り込み部と地上部とに連続したものとして確認され、上位上層版築土（ローム土層・黒色土層）は、掘り込み部全体を覆い、西側の広がり方から掘り込み外の地上部にも及んでいたものと思われる。地上部の版築土は掘り込み部の中心を基点として、最も残存する調査区北西隅からその範囲を推定すると一辺最大20.4mを測る。これは塔跡1の基壇（一辺17.7m）周囲の雨落石敷溝を含めた範囲にはば相当する。

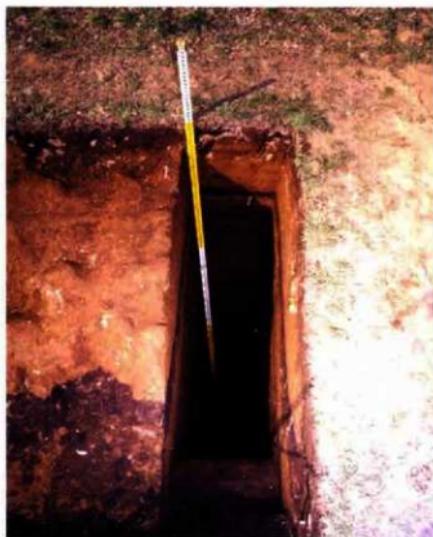
2 第570次調査 SB224 (塔跡 2) 掘り込み地盤断ち割り (南から)

版築層が確認されるが、大きく3つに区分できる。下位は厚み1.3mで、ロームブロックを主とした版築層が11層以上あり、上部でよく叩き平坦に整えている。全体に良く締まる（硬度計で23～28）。中位は厚み0.7mで、全体的に隙間が目立ち、版築層が11層以上ある。良く締まるが、上層より弱い（硬度計で25～30）。上位は厚み0.7mで、黒色土とローム土の互層が顕著で、版築層が6層以上ある。隙間無く硬く締まる（硬度計で24～31）。なお、北側墓地側における版築土遺存部の最高標高は64.56m、掘り込み部底面の標高は61.49mであり、厚みは最大3.07mを測り、かつ、上部は削られ、下部は掘り込み中央へ向って深くなるので、若干加算されることとなる。

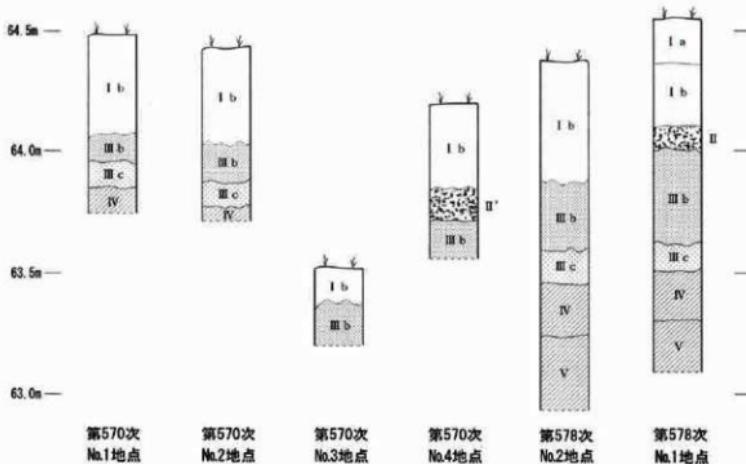
第3図 基本土層図

今回報告する各調査地区の層序は第3図に示すとおりであるが、堆積土の様相はほぼ同様であり、共通した層序を示す。以下にその基本層序を記す。

- I a層 盛土。ローム、砂利、ガラなどの客土。層厚10~40cm。
- I b層 表土。耕作土。粘性弱い。暗褐色で、乾燥するとバサバサして崩れやすい土。下部は黒褐色土と混じる。層厚約30cm。
- II層 黒褐色土。粒子粗い。締まりやや弱い。粘性弱い。層厚約20cm。奈良・平安時代の遺物包含層。
- III a層 暗茶褐色土。粒子やや粗く、粘性やや弱い。II層とIII b層との境は漸移的。層厚10~20cm。
- III b層 暗茶褐色土。上層より明度高い。下部に行くに従って、黄色味が強くなる。本層の上面で歴史時代の遺構が検出しやすくなる。縄文時代の遺物を多く含む。層厚30~40cm。
- III c層 茶褐色土。ローム漸移層。上部に縄文時代の遺物を多く包含する。上面で縄文時代の遺構を確認しやすくなる。層厚10~20cm。
- IV層 暗黄褐色ローム。ソフトローム。層厚30~40cm。
- V層 黄褐色ローム。ハードローム。下層に行くに従い、黄色味が少くなり、灰褐色味が強くなる。赤・黒色スコリアを多く含む。

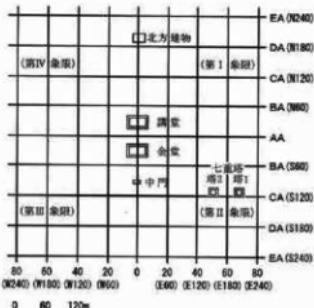
第4図 調査基準線の設定

僧尼寺の広大な範囲を統一して調査するため、1974年以来、僧寺の伽藍中軸線を基準に、金堂心の北26.276mの中軸線上の点（コンクリート杭埋設）を座標原点とする極地座標系によっている（1979『武藏国分寺遺跡調査会年報1974 武藏国分寺跡』原点は国家三角点および市設基準点をもとに国家座標（国土調査法に定める平面直角座標系に変換したところ、IX系（原点は北緯36°、東經139° 50'）のX=-34,446.024、Y=-32,449.078、H=64.989の数値を示す。極地座標北方向角は353° 05' 32''、原点における真北方向角は0° 12' 33''を示す。ゆえに、極地座標北（僧寺伽藍中軸線）の真北からの振れは西偏7° 07' 01''、磁北からの振れは、磁針方位が「西偏約6° 30''（昭和45年）」なので、西偏0° 37' 01''である。

最小の発掘区は、3×3mとし、その南と西に接する基準線に与えた記号の組み合わせにより呼称する。東西基準線はアルファベット2文字であらわす。1文字目は原点をAとして始め60m毎に以下B・C・D…とふり、2文字目はその60m内を3m毎に20区に分けA～Tまでふる。従い、原点を通る東西基準線はAA、以下南北とも3mおきにAB・AC…AT・BA・BB・BC…BT・CA…と繰り返す。南北基準線は数字であらわす。原点を0とし、以下東西共に3mおきに1・2・3…とふる。このようにして発掘区を呼称すると、中軸線AAと0に接する区を除き、4つの象限に同一名称があることになるので、調査地区の記号に象限を入れMK（武藏国分寺跡の略）II（調査地区の所在する象限）-570（調査次数）のように呼び、遺物への注記や写真・図面の整理を行う。本報告では中軸線からの数値をN・S・W・Eであらわし、併用する。

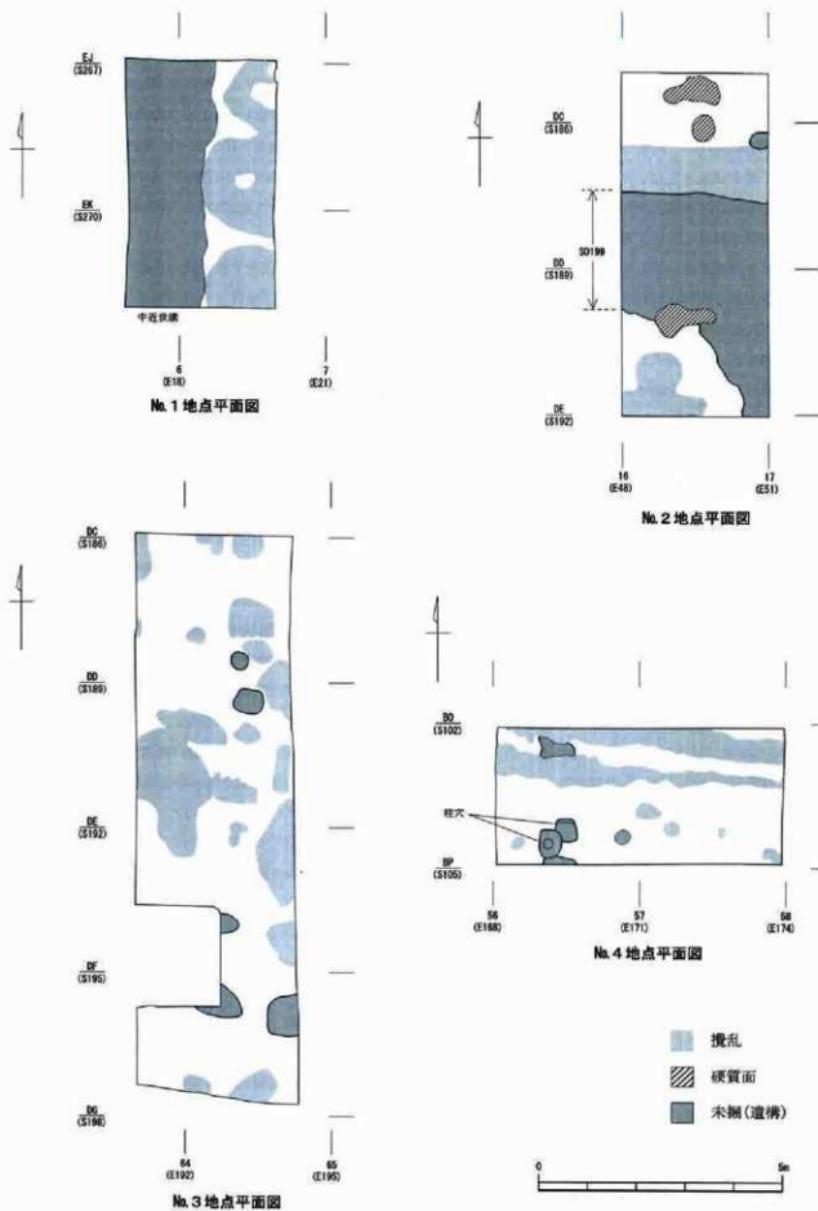
第5図 第570次調査No.1～4地点 遺構配図

地表面下約0.25～0.3mの暗茶褐色土（Ⅲb層）で遺構検出作業を行った。当時の地表面は削平を受け、残りは良くない。検出遺構は小穴5個。調査は遺構確認にとどめ、断ち割りは行っていない。遺物は、表土中より男瓦片、須恵器・土師質土器片などが少量出土。

当該地の調査において調査前に期待された地業遺構に関わる遺構は確認されなかった。南北10m以上の調査区で、建物跡などが検出されなかつたことは、この地域の状況を示唆している可能性がある。

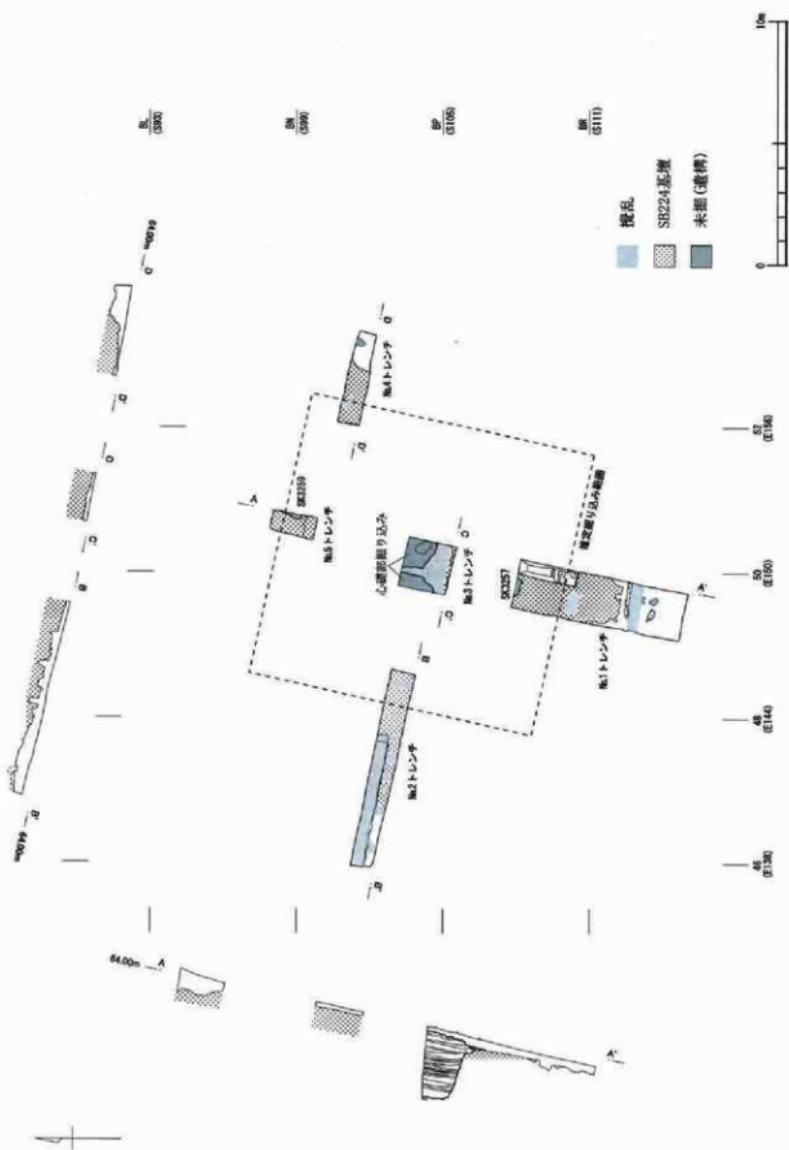
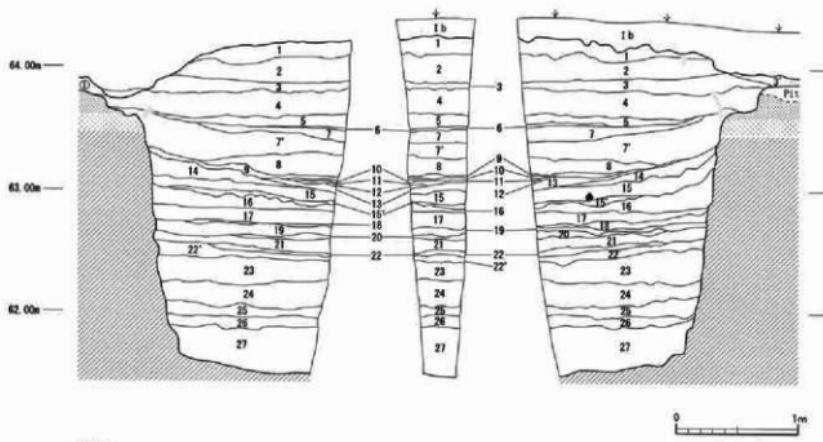
第7図 第570次調査No.5地点 SB224(塔跡2)掘り込み地盤断面図

- 1 黄褐色土 10YR6/6 破くしまる。すきまあり。ローム土からなる。黒色土粒混入。
- 2 黄褐色土 10YR6/6 稲めで硬質。ローム土からなる。黒色土粒混入。
- 3 黒色土 10YR1.7/1 硬くしまる。ローム粒。ロームブロック少量。
- 3' 黒色土 10YR6/6 硬くしまる。ローム土からなる。一部、ローム土と黒色土の層混入。

- 18 黑褐色土 10YR3/1 しまりあり。ローム粒。ロームブロック少量。
- 19 黄褐色土 10YR5/4 硬くしまる。すきまあり。ローム土からなる。黒色土ブロック多く混入。
- 20 黑褐色土 10YR2/1 硬くしまる。ロームブロック多く含む。
- 21 黄褐色土 10YR5/4 破質。すきまあり。黒色土粒少量。ロームブロック多量。

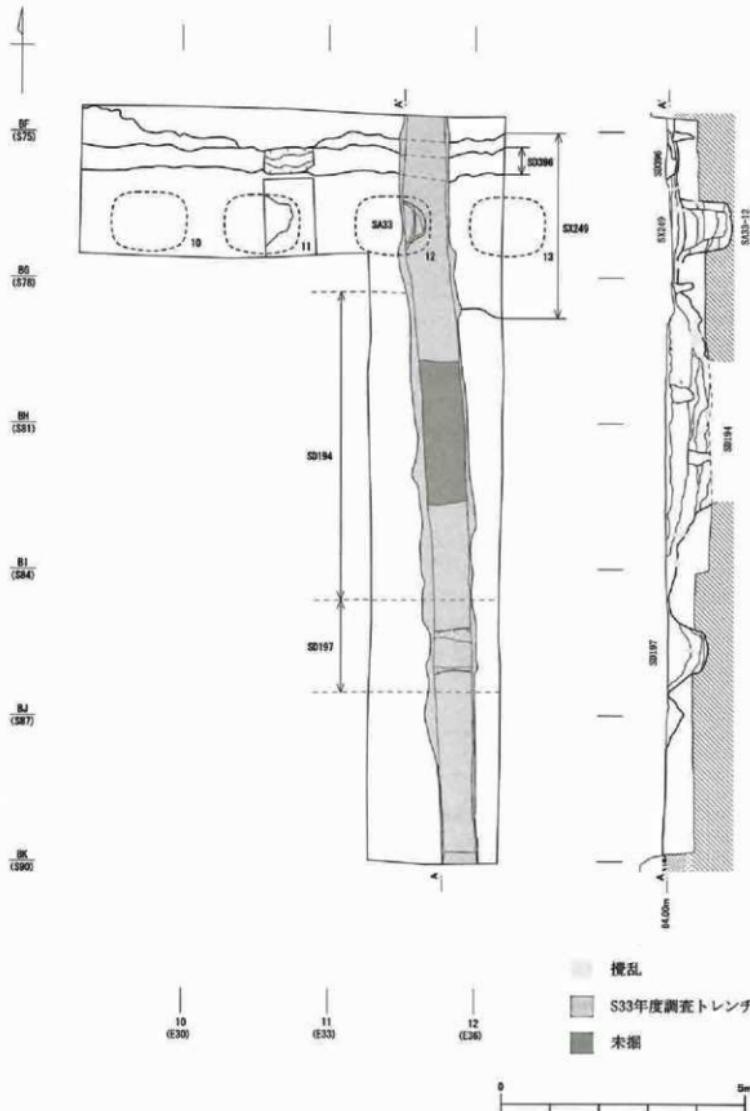
第10図 第570次調査No. 6地点 中門東方 遺構配置図

第570次調査№6地点（中門東方）は、中門跡（SB216）の東方約35m地点で、SA10掘立柱跡の延長3スパン（柱間8尺等間）と南側の付縫溝の一部をあらわし、南面東側の状態を探るべく東西8.5m、南北3～4.5mのL字型の調査区を設定した。調査に着手したところ、東端で、昭和33年度調査旧トレンチが確認できたので、溝の南側の立ち上がりまで、約11m南へ拡張した（東西3m）。

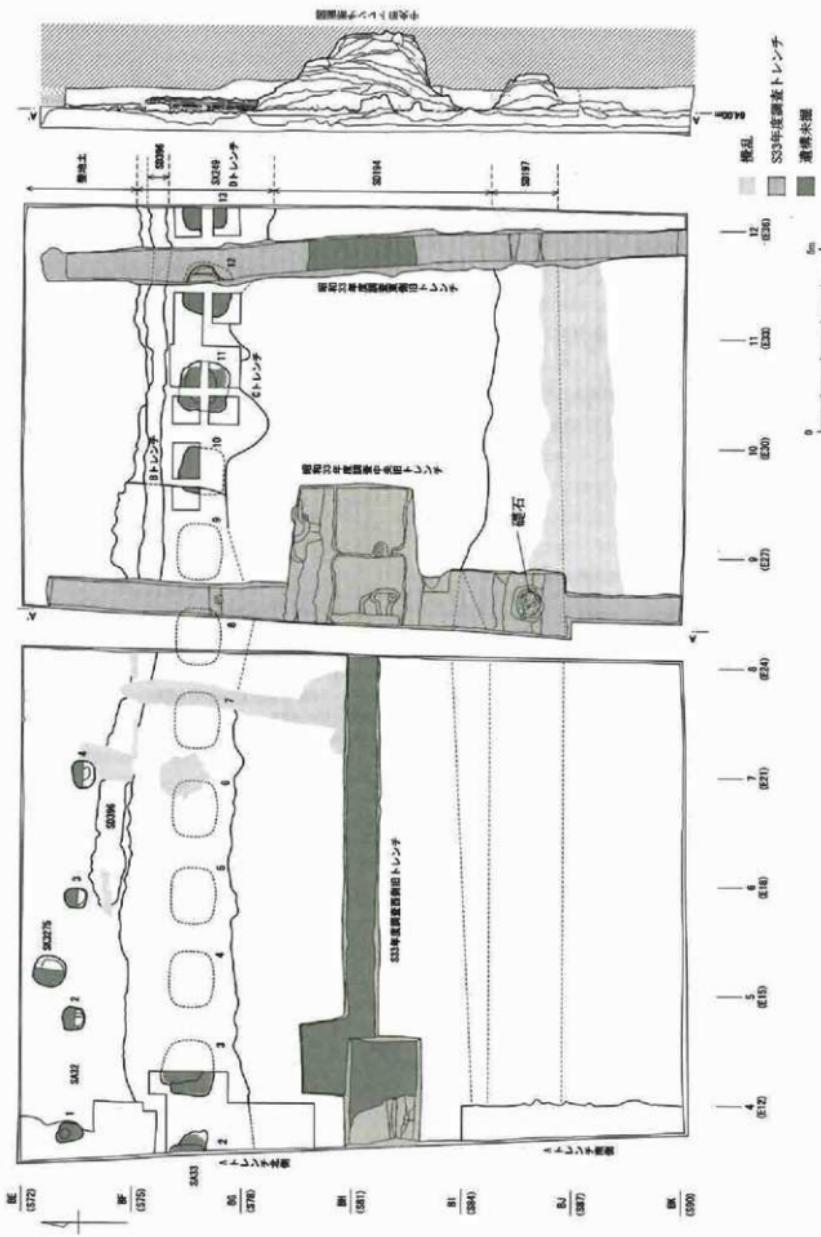
第12図 第578次調査No.1地点 中核部区画施設南辺地区 遷拂配図

SA33掘立柱跡には並行し、3間分の柱穴が並ぶ。柱間が広いので、柱列跡とする。柱間は西から3.2m+3.3m+3.3m。掘方は径0.5～0.7m、深さ0.2～0.25m。柱痕跡は径0.2mを測る。

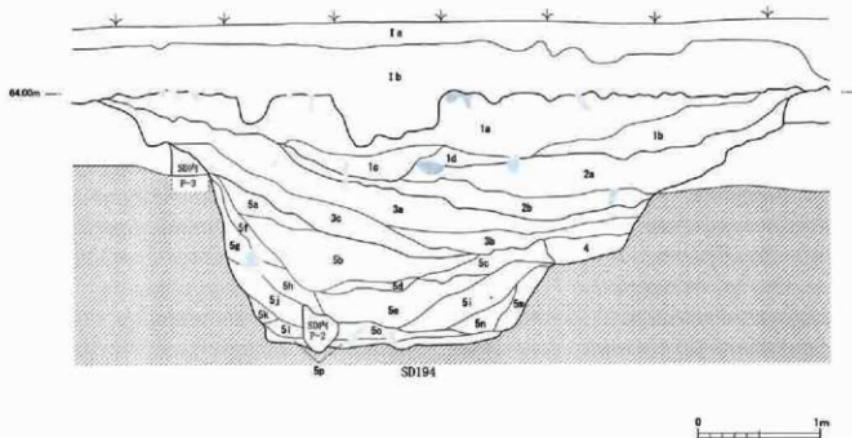
第13図 第578次調査No. 1地点 昭和33年度中央旧トレンチ SD194溝跡南北断面図

SD194 (a 斜: 5 b 斜: 3, 4 c 斜: 1, 2)

| 5p | 黄褐色土 | 10YR3/2 | 極めて硬い。ローム土からなる。 |

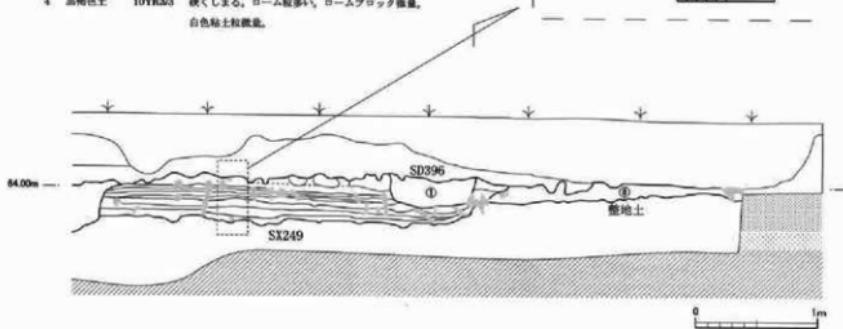
第15図 第578次調査No. 1 地点 昭和33年度中央旧トレンチ SX249築地壙跡南北断面図

- 1 増黄褐色土 10YR5/6 しまりあり。ローム土主体。白色粘土粒微量。
 2a 黒褐色土 10YR2/1 粒子の粗いローム粒少。白色粘土粒微量。
 2b 增黄褐色土 10YR6/8 ローム粒。ロームブロック多い。
 2c 黑褐色土 10YR2/1 ローム粒少。粒子の粗いローム粒少。
 2d 増黄褐色土 10YR6/8 ロームブロック。ローム粒多。白色粘土粒微量。
 3a 増黄褐色土 10YR3/3 ローム粒少。ローム粒多。ロームブロック微量。
 3b 増黄褐色土 10YR2/3 硬くしまる。ローム粒少。ロームブロック微量。
 白色粘土粒混入。
 4 黑褐色土 10YR3/3 硬くしまる。ローム粒多。ロームブロック微量。
 白色粘土粒微量。

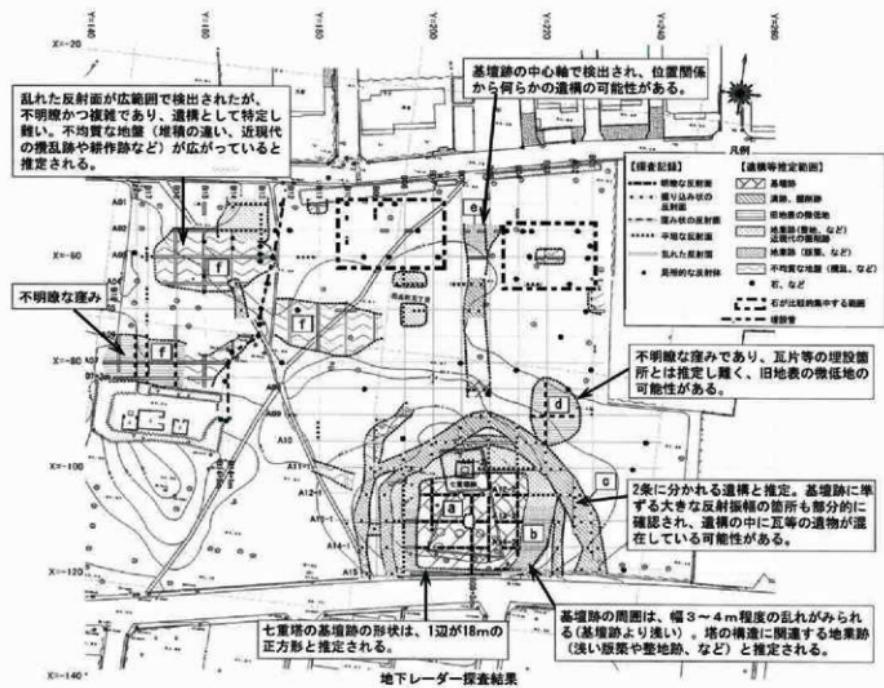
第17図 平成16年度地下レーダーによる遺構探査

- i 塔跡2の北方には、遺構として特定できる反応はない。
- ii 塔跡1と塔跡2の中央北方には遺構として特定できる反応はない。
- iii 塔跡1の中心線上の北方には何らかの遺構の可能性のある反応があった。
- iv 塔跡1の周囲においては、基壇跡と推定される領域のほか、地業跡が外側3m範囲に広がっていること、さらにその周囲に溝（瓦溜めか）がめぐっているものが推定された（昭和39年の発掘成果と矛盾しない）。

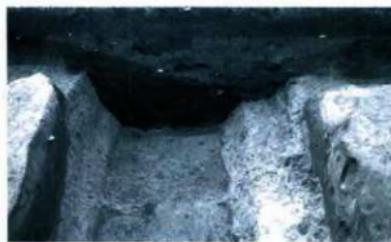
6 中央旧トレンチ SD194溝跡 南北土層断面(東から)

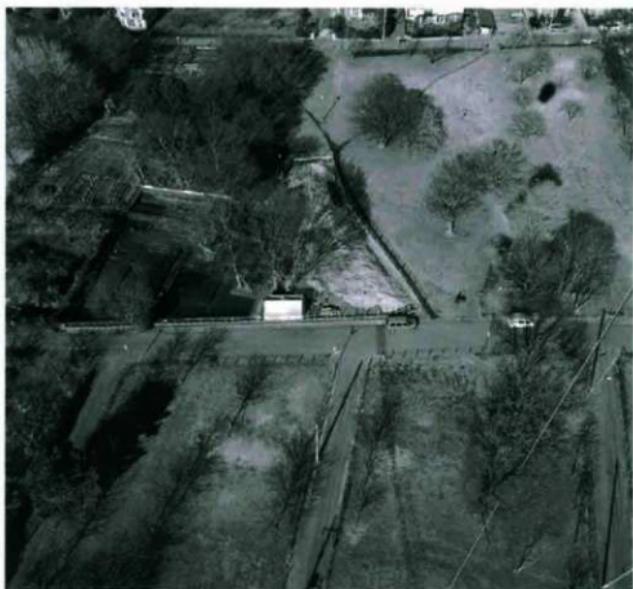
1 第578次調査 七重塔西方地区 調査区遠景(南から) 右:塔跡1 左:塔跡2

塔跡2の発見は、承和12年（845）を上限とする塔再建が創建塔と同位置（塔跡1）でなされたとする従来の定説と抵触するところとなり、かつ、それを前提とする圓分寺の伽藍配置及びその変遷に関する従来の見解に重大な変更を迫るものである。しかしながら、塔跡2の建設（廃絶）年代の特定と塔跡1（創建・再建）との関係解明が今後の課題として残った。また、現時点では、確実に建造された根拠に欠けるので、建ち上がらなかつた可能性もあり、多角的に検討を進める必要がある。平成17年度において周辺部の調査を進め、瓦溜めなどの関連遺構の確認を行い、課題の解決をめざしたい。

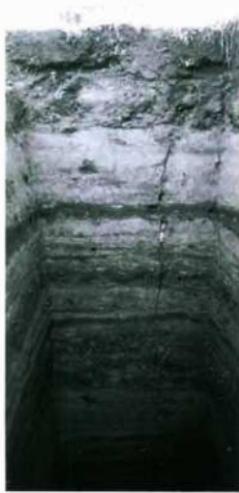
2 第570次調査 SB224(塔跡2)
掘り込み地業断ち割り部
版築土上層(南から)

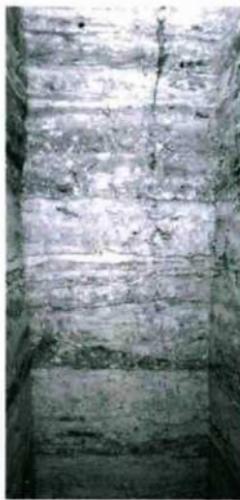
3 第570次調査 SB224(塔跡2)
掘り込み地業断ち割り部
版築土中層(南から)

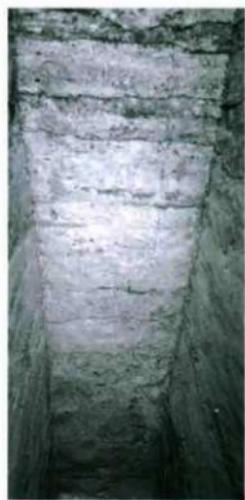
4 第570次調査 SB224(塔跡2)
掘り込み地業断ち割り部
版築土下層(南から)
