# 城山北公園線都市計画街路事業に伴う 松江城下町遺跡発掘調査報告書 7

## 松江城下町遺跡 第3ブロック (母衣町43-2外)

平成27(2015)年12月

島根県松江市教育委員会  
公益財団法人松江市スポーツ振興財団

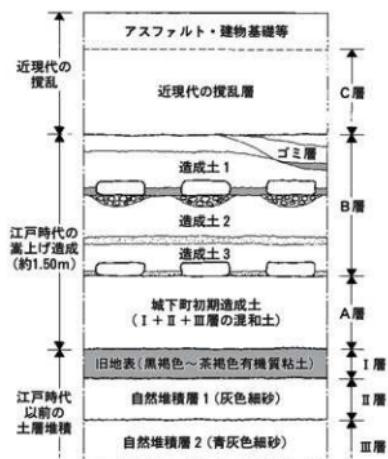
第4図 松江城下町遺跡基本土層図

松江城下町は嵩上げ造成により現在の生活面の高さとなっており、現地表は松江城に近い殿町で標高約2.00m、松江城から東へ約1km離れた南田町で標高約1.50mである。松江城下町遺跡の基本土層は、平成24年度の松江城下町遺跡検討会において城下町の層序を表す上で下層からⅢ・Ⅱ・Ⅰ・A・B・C層の考え方が示された<sup>③</sup>。以下では、この提示に当てはめて松江城下町遺跡の基本的な層序を概観し、当地における層序については、第3章第1節で詳述する。

C層：近現代の擾乱層（層厚は調査地点で異なる）

B層：江戸時代の造成土

B層は調査地点によって山土、砂屑、ゴミ層などがあり統一ができない。土層は数単位に細分可能であり、初期造成以後に少なくとも2～3回にわたる嵩上げ造成をおこなっている。

A層：城下町造成当初の盛土層

A層は基本的にⅠ+Ⅱ+Ⅲ層の混和土で構成される。城下町造成以前の旧地表面（Ⅰ層）上に盛られていることを根拠に城下町初期造成土としている。

I層：城下町造成以前の旧地表

I層はⅡ～Ⅲ層の上面にはほぼ均一の厚さで水平堆積している黒褐色～茶褐色有機質粘土である。松江城下町遺跡の広い範囲に同様の層序で検出されることがから、鍵層となっている。

II～III層：灰色～青灰色細砂の自然堆積層

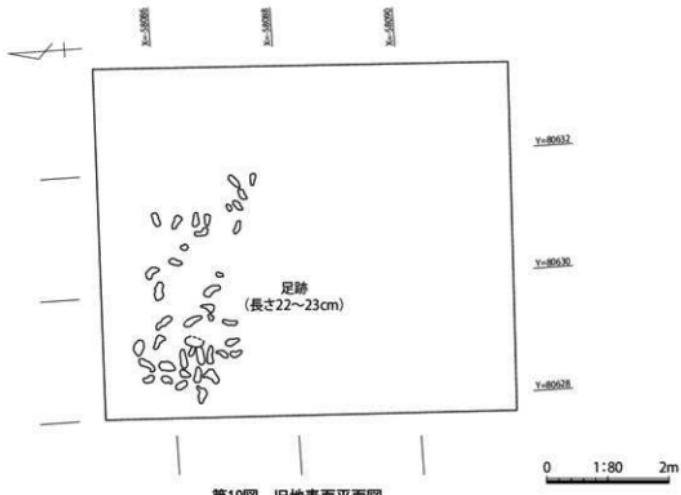
第19図 旧地表面平面図

旧地表面の一部では長さ22~23cmの足跡を検出し、これらは水田耕作面に遺存した足跡と捉えている<sup>(20)</sup>。遺物は、Ia層中から土鍤と陶器片が出土した。旧地表面の開始時期は不明だが、下限は後述する第1造構面が造られるまでの城下町造成以前の段階を想定している。

殿町・母衣町周辺で検出されるIa層は、砂質分を多く含む粗粒土の性質をもち、乾燥密度 $Pd=1.410\text{g/cm}^3$ である。松江城から約1km離れた南田町で検出されるIb層は未分解の有機質土で、乾燥密度 $Pd=0.373\text{g/cm}^3$ となっている<sup>(21)</sup>。これらを比較するとIa層はIb層よりも比重が重いことから、Ia層が検出される殿町・母衣町周辺は陸地化が進み、Ib層が検出される南田町周辺は水際もしくは水面下にあたる環境となっていたことが推定できる。

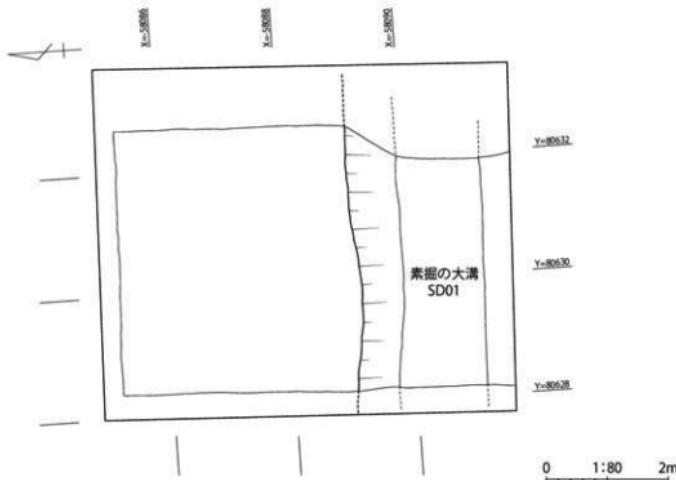
第21図 第1-A 遺構面平面図

第1-A 遺構面は、旧地表面（Ia層）に盛土（A層）を施して造成された近世城下町の最初の遺構面となるが、城下町の造成期間を明確に記した文献史料などの記録は残っておらず、正確な年代は分かっていない。幕府の承認のもと城とともに計画的に建設された城下町であり、松江城の築城が1607（慶長12）年に着工<sup>(3)</sup>、1611（慶長16）年頃に完成していたとするならば、城下町の造成もそれとほぼ同じ時期か、あまり間を置かずにおこなわれたものであろう。

遺構面の時期は、松江城下町における最初の基本事業として城下の地割と排水を兼ねた素掘の大溝を掘削して機能させていた、17世紀代初頭の城下町初期造成段階を想定している。

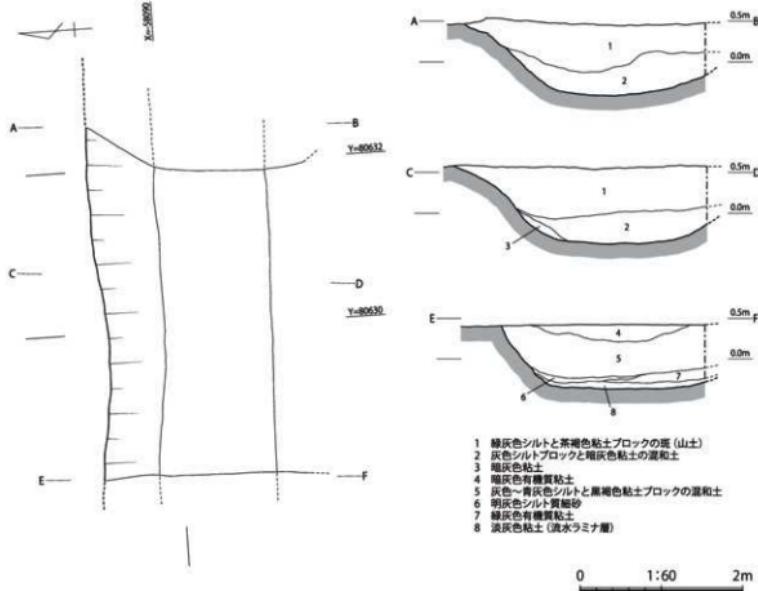
第22図 SD01平面図・断面図

大溝埋土を東側・中央部・西側の3箇所で観察したところ、それぞれ異なる土壤を確認した。SD01東側（溝断面A-B間）では2層の埋土が堆積し、溝底部に流水ラミナ層は見られない。中央部（溝断面C-D間）では3層の埋土が堆積し、溝底部にシダ敷きの痕跡が見られる。西側（溝断面E-F間）では5層の埋土が堆積し、溝底部に層厚8cm程度の流水ラミナ層（第22図第8層）が観察でき、水が流れていったことを示している。ラミナ層の堆積状況から、自然堆積によって埋まっていた時期があることを指摘できるが、その堆積は薄く、大部分は人為的な埋め戻しと捉えている。溝埋土から遺物は出土していない。

本調査区では大溝を掘り直した痕跡や徐々に埋められた痕跡は確認されず、大溝の廃絶時には粘土や山土（第22図第1～7層）で上端部まで人為的に一気に埋め戻している状況を確認した。これまでの調査で大溝埋土に山土を使用している地点は数箇所確認されているが、山土の発生元や城下のどの範囲まで大溝埋土として山土を使用していたのかという点が今後の課題として残る。

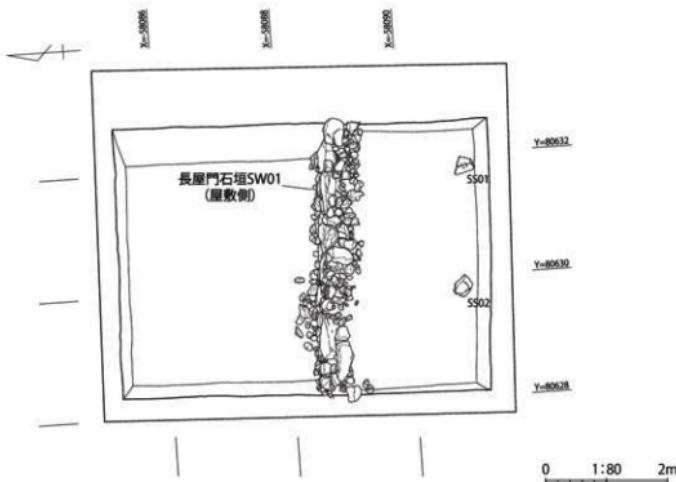
第23図 第1-B 遺構面平面図

第1-B 遺構面は、調査区北側では第1-A 遺構面と同様にA層を基盤層とするが、南側には長屋門が構築される。長屋門は基壇を伴うことから、調査区北側はA層上面（標高0.50～0.70m）を、南側は北側上面より70cm高い位置（標高1.20m）が遺構面となる。

本遺構面では、先述した第1-A 遺構面検出の素掘の大溝を埋めた後、その直上に長屋門の基壇が構築されている。長屋門廃絶時の堆積土からは肥前磁器を伴わない段階（松江城下町遺跡の場合1638年以前）の遺物がまとまって出土している。

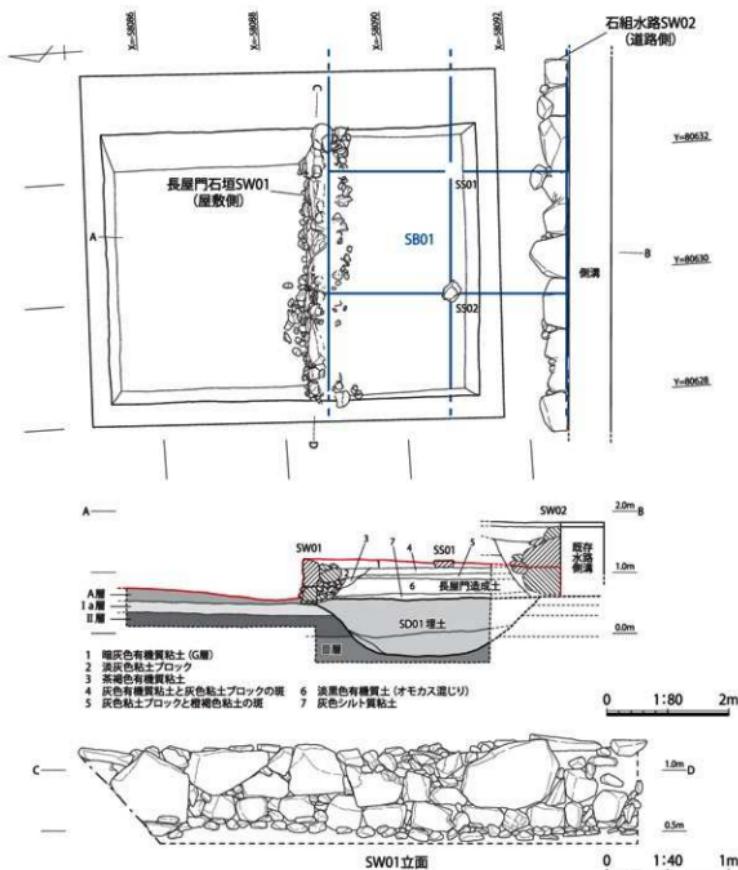
第24図 長屋門跡平面図・断面図

石垣内部の裏込め状況は、石垣裏面端部から幅0.6mを測り、裏込石は差し渡し10~20cm大の円礫が使用されていた。

基壇状の盛土造成部分は層厚70cmを測り、造成土は概ね7層に細分した(第24図第1~7層)。最上層の暗灰色有機質粘土は遺物を包含している。それ以下の土層堆積は、石垣を積み上げる間に段階的に造成を施して粘土層と有機質土が交互に盛られ、版築状に堆積している状況が観察された。

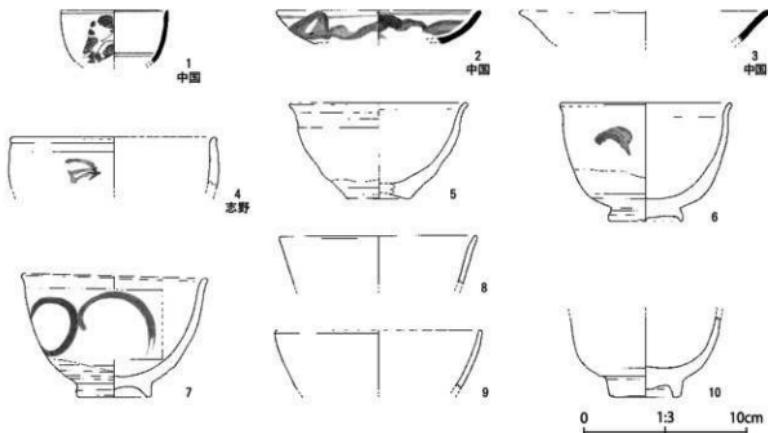
第25図 長屋門跡出土遺物(1)

25-5~10は肥前陶器の碗である。25-5~7は胎土目段階のグループに相当する。25-5は天目碗である。高台からほぼ上方に向けて緩やかに胴部が延び、口縁端部をやや外傾させる。外外面に透明釉を施釉し、高台は露胎。高台脇と高台のケズリはシャープさに欠け、明瞭ではない。25-6は鉄絵の丸形碗である。高台から斜め上方に向けて胴部が延び、口縁部の下方でくの字に緩く屈曲する。外外面に薬灰釉を施釉し、胴部外面に草花文の鉄絵を施す。胴部下方から高台は露胎で、三日月高台である。25-7は鉄絵の丸形碗である。高台からほぼ上方に向けて胴部が延び、口縁部をやや外傾させる。外外面に灰釉を施釉し、胴部外面に丸文（渦）の鉄絵を施す。胴部下方から高台は露胎で、兜巾高台である。25-5~7はいずれも九陶I-2期（1594~1610年代）のものである。

25-8~10は砂目段階のグループに相当する。25-8・9は丸形碗である。口縁端部~胴部のみ残存する。25-10は腰折形の碗である。高台からほぼ上方に向けて胴部が延び、口縁部周辺は欠損している。疊付を残して全面に灰釉を施釉し、疊付には4箇所の砂目痕が残る。25-8~10はいずれも九陶II期（1610~50年代）のものである。

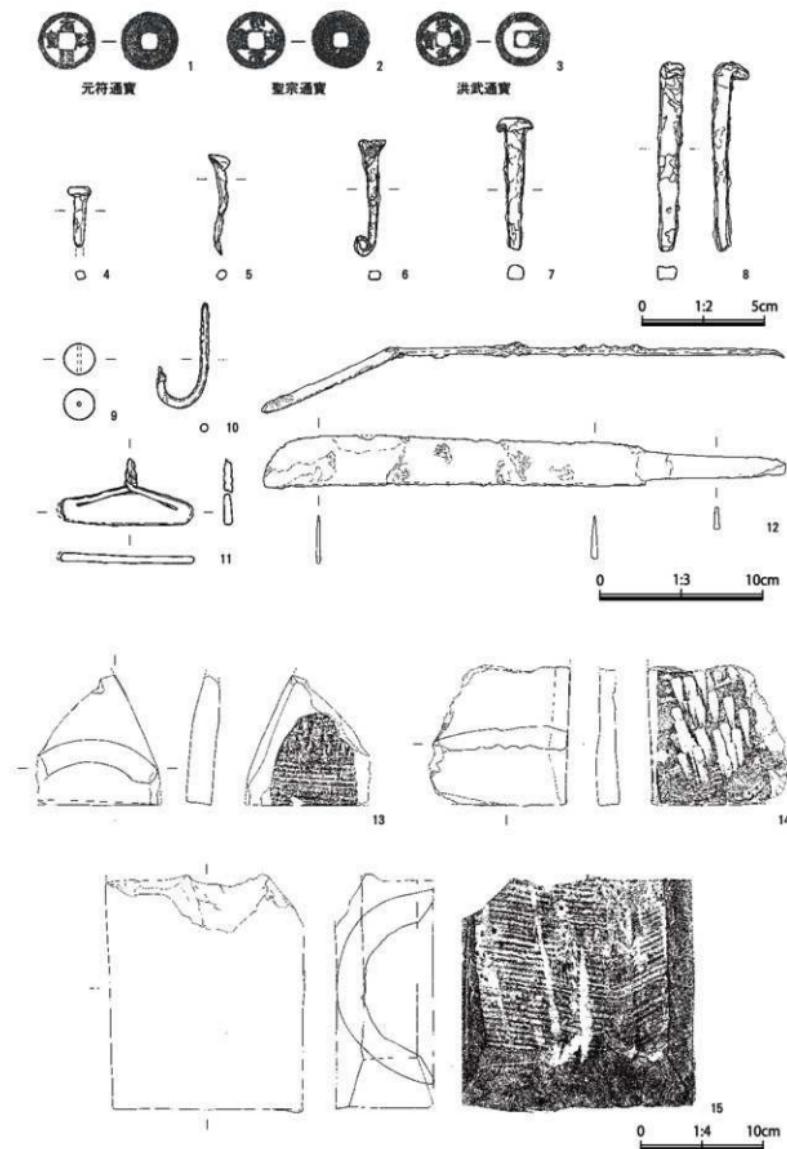
第27図 長屋門跡出土遺物(3)

27-4～12は金属製品である。27-4～8は鉄釘である。鉄釘は長短の差はあるものの、多くは頭巻の角釘である。27-4・5は1寸半、27-6・7は2寸、27-8は2寸半を意図して作られたものと考えられる。27-9は鉛製の鉄砲玉である。形状は円形で、直径1.2cm、重量10gを測る。27-10は真鍮製の秤金具である。釣針状で、長さ4.4cm、径0.3cm、重量2.7gを測る。27-11は鋼鉄製の火打金である。ねじり鎌形の火打金で、常用のものである<sup>⑦7</sup>。両端部を延ばして折り曲げ、頂上部分でねじって接合させている。27-12は短刀である。平造りで切先は幅広、茎は直線的である。

27-13～15は瓦である。27-13は棟瓦である。コビキBの砲弾半截形の輪邊で、半円形の端面に金色の付着物を残すことから、金箔瓦の可能性が考えられる<sup>⑦8</sup>。27-14は熨斗瓦である。内面に工具痕をもつ。27-15は丸瓦である。上方は欠損しているが、凹面にコビキBと布目痕を見せる。

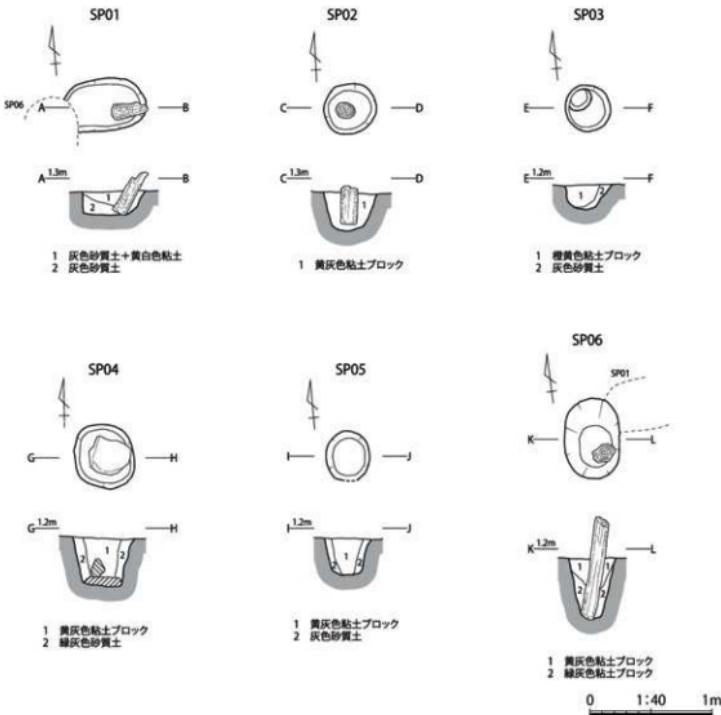
第29図 掘立柱穴群平面図・断面図

第2遺構面の調査区北側では6穴 (SP01~06) の掘立柱穴を検出した。柱穴には柱単独のものと礎盤石を伴うものがある。これらは掘立柱建物を構成する柱穴、あるいは塀や柵などの遮蔽物に伴う柱穴と考えられるが、調査区内での検出状況からは規則性を見出せず、その規模や用途は不明である。そのため、ここでは掘立柱穴群として取り扱い、以下に個々の柱穴についての様相を述べる。

SP01は梢円形を呈し、上端径50cm、下端径40cm、深さ20cmを測る。柱単独の柱穴で、直径10cmの丸材を据える。SP02は円形を呈し、上端径44cm、下端径38cm、深さ30cmを測る。柱単独の柱穴で、直径14cmの丸材を据える。SP03は円形を呈し、上端径38cm、下端径30cm、深さ18cmを測る。SP04は円形を呈し、上端径48cm、下端径42cm、深さ40cmを測る。礎盤石を伴う柱穴で、柱穴底面に直径30cm、厚さ8cmの礎盤石を据える。SP05は円形を呈し、上端径38cm、下端径25cm、深さ30cmを測る。SP06は梢円形を呈し、上端径65cm、下端径34cm、深さ50cmを測る。柱単独の柱穴で、直径12cmの丸材を据える。

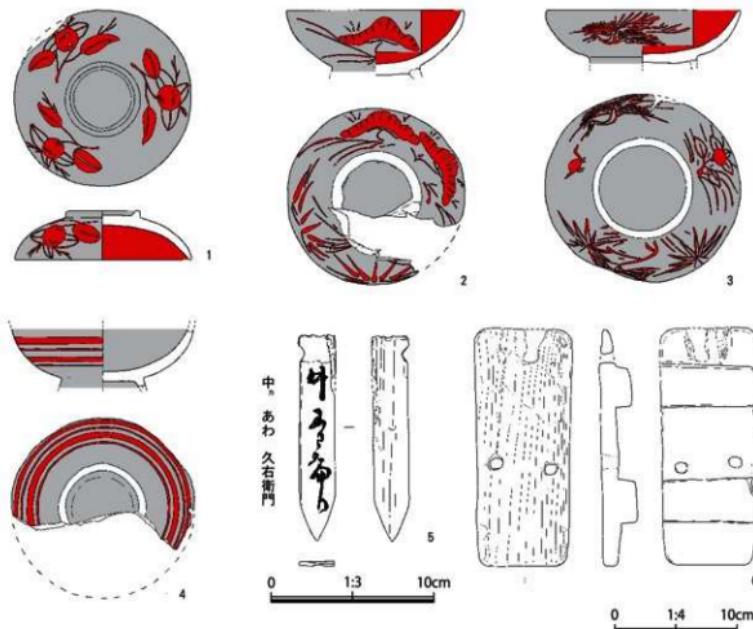
第31図 SK01出土遺物

31-1は漆器椀の蓋で、外面に草花文の漆絵を施す。31-2~4は漆器椀で、いずれも高台を欠損している。31-2は外面に松竹文、31-3は外面に鶴・亀・草花文の漆絵を施す。31-4は外面に4本の圓線を施す。31-5は木簡である。上端の左右に切り込みがあり、下端を尖らせる荷札で、片面に「中 あわ 久右衛門」と墨書される。31-6は角型連歎下駄である。木取りは柾目、歯高は1.4cmを測る。前緒付近には足の指の痕跡が残る。

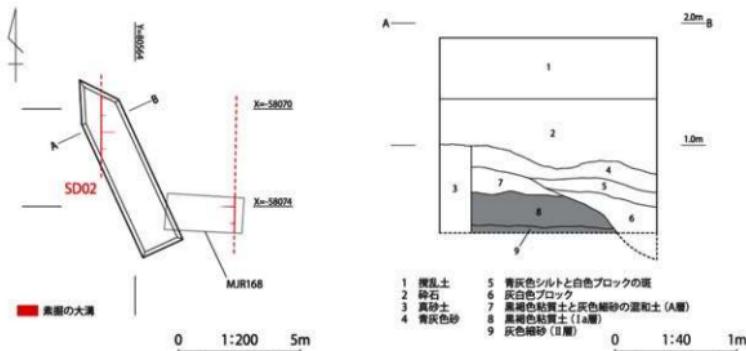
第35図 MJR423平面図・SD02断面図(北壁)

SD02は、調査区南側に位置する3-2a区（殿町344外）の調査成果と整合すると、位置関係から3-2a区で検出した南北方向に一直線に延びる素掘の大溝<sup>(3)</sup>と繋がる一連の遺構と考えられる（位置関係は第6章第2節参照）。

3-2a区では大溝東側肩部上端を標高0.70mで検出しており、これを基点としてSD02の大溝西側肩部までの距離を復元すると、素掘の大溝の上端幅は4.0mと推定される。立会調査でSD02を確認したことにより、大溝の規模が確定できたとともに、城下町初期造成段階における屋敷地縁部に掘削された南北方向の素掘の大溝が存在していたことをさらに補強する成果が得られたものと考える。

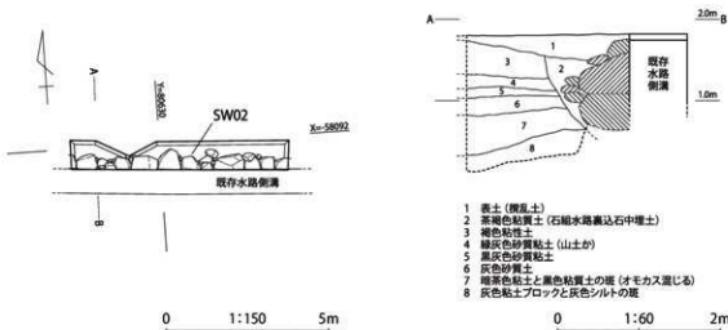
第36図 MJR428平面図・SW02断面図(東壁)

ただし、SW02は土層断面で標高1.58mに堆積する褐色粘性土（第36図第3層）を切り込んでいる状況が観察されることから、SW01の対となる石垣はこの段階で残っていないものと判断した。そのため、SW02はSW01を構築していた時期以降の屋敷地の嵩上げ造成に伴い、石垣の積み直しや改修などにより再構築された段階の石垣と捉えている。

石組水路の構築時期は現段階で判明していないが、江戸時代を通して数回改修されながら近代まで使用されていたものと考えている。

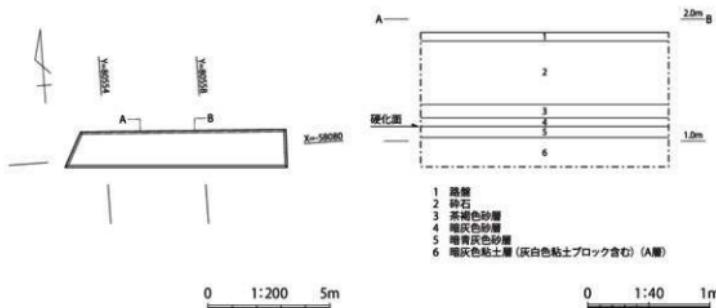
第37図 MJR446平面図・道路面断面図(北壁)

断面調査を実施した結果、確認した最下層には標高1.03mで城下町初期造成土のA層が堆積し、A層直上に暗青灰色砂層が堆積する（第37図第5・6層）。この暗青灰色砂層は標高1.12mで水平堆積し、層厚9cmを測る。層理面上方には土壤が硬く締まった硬化面が観察されることから、江戸時代（堀尾期）の道路面と捉えている。これより上層にも砂層を主体とする整地層が2層（第37図第3・4層）堆積しているが、いずれも硬化面は確認していない。

調査成果から屋敷地の造成と同様に、江戸時代を通して道路面を数回の嵩上げ造成（整地）がおこなわれている状況が観察できた。この地点では、A層直上に堆積する砂層上面が最初の硬化面となっていることから、ここが城下町造成当初の道路面と考えられる。付近の屋敷地（殿町198-2外）のA層は標高1.12mで検出しており、道路の硬化面検出標高と同じ高さだったことが判明した。

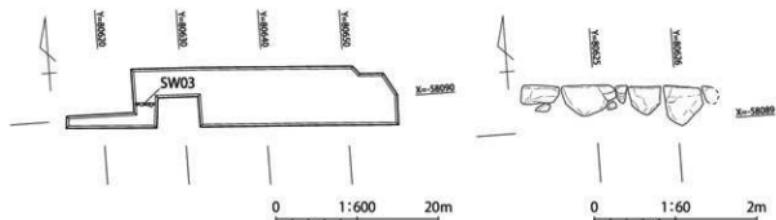
第38図 MJR455平面図・SW03平面図

遺物はいずれも小片だが、石垣天端の裏込石付近から中国磁器（景德鎮）の碗皿類3点、志野の皿1点、肥前陶器の碗皿類8点、土師器皿1点が出土している。肥前陶器の皿は、胎土目と砂目が混在する状況で、溝縁皿が1点含まれる。

出土した陶磁器は、肥前磁器が入らない段階の17世紀代前半のもので占められており、3-6区の第1-B造構面で検出した長屋門跡の遺物組成と同じ様相を示している。

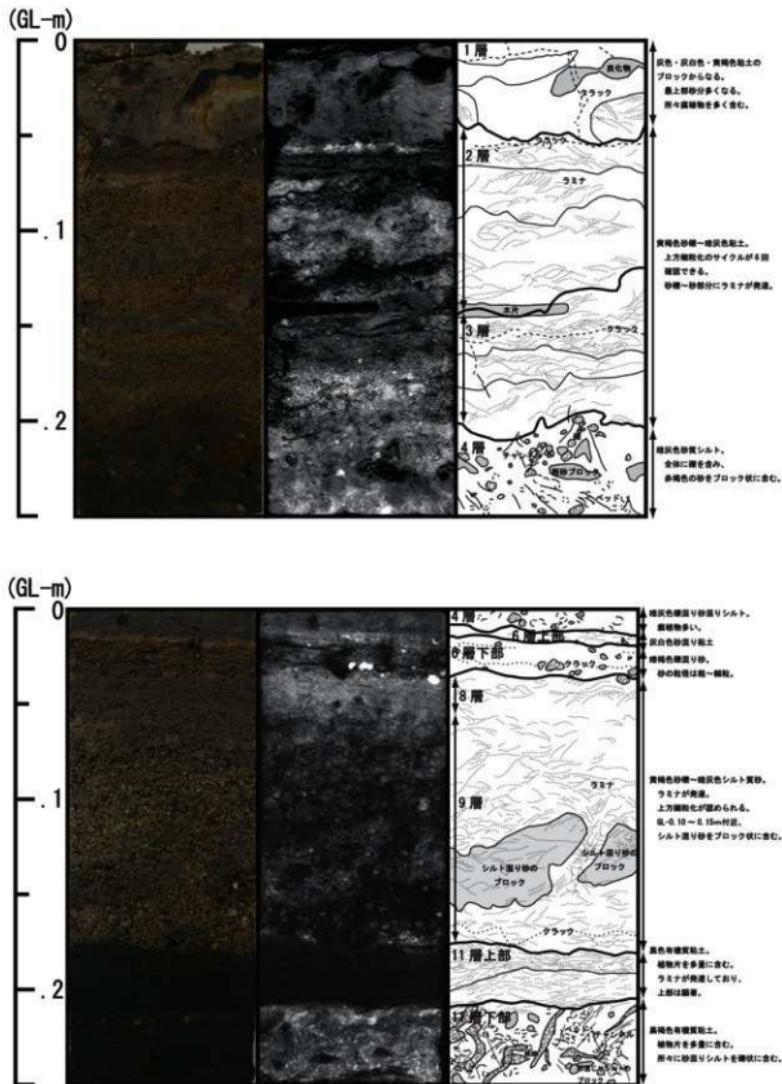
第44図 軟X線写真観察結果（上：砂上、下：砂下）  
(左：実視、中：軟X線、右：解析結果)

これらのことから、4層上面に一時的に草本が繁り、土壌化を受けたと考えられる。また、ブロック状に取り込まれている砂は、3層堆積時の削り込みまたは生物活動によって混入したと考えられる。

**6層上部：**灰白色砂混り粘土からなる。6層下部から構成粒子が急に変化（粗砂から粘土）することや、上位の4層で認められたようなベッドが確認できることから、4層・6層下部とは堆積環境が異なることが考えられる。また、2層・3層・8層・9層の粘土とも色調が異なることから、これらの堆積環境とも異なる。これらのことから、6層上部と6層下部には、比較的大きな時間間隔があったと考えられる。

**6層下部**：暗褐色礫混り砂からなる。粗砂～細砂で構成されており、砂の粒径は不均等である。

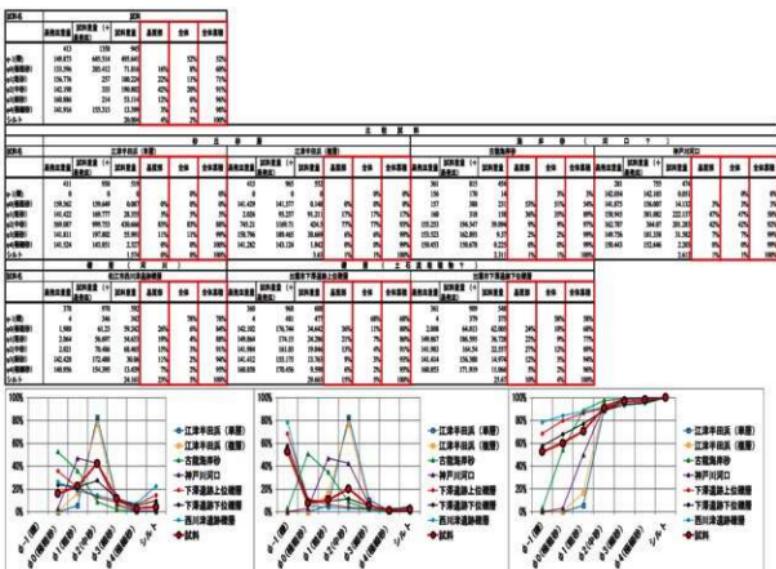
第47図 粒度分析結果と既知の結果（グラフは左：基質部、中：全体、右：全体累積）

これらの結果を基に、9層と既知の結果との相関係数を算出すると、礫を含めた「全体」で西川津遺跡礫層、下澤遺跡上位礫層、下澤遺跡下位礫層との相関係数が、それぞれ0.98、0.94、0.94と高い値を示した。さらに、礫層に絞って、「基質部」の相関係数を算出すると、西川津遺跡礫層との相関係数が0.88と、最も高い値を示した。

つまり、8層・9層、2層・3層は河川成の砂礫層と考えられ、これらの層が洪水によって堆積したことにより確信的にした。

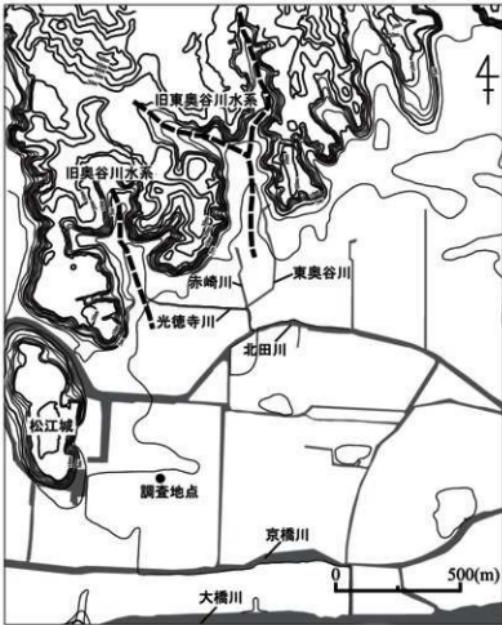
第48図 調査地周辺の河川と旧水系

礫種判定結果から、松江層起源と考えられる黒色シルト、砂岩、白色シルトが比較的多く産出した。また、流紋岩や溶結凝灰岩も産出される。流紋岩は北山山地、溶結凝灰岩は牛切層を起源としていると考えられる。

以上から、洪水の起源となる河川は上流で北山山地を通り、牛切層、松江層を通ると考えられる。調査地周辺で、これに該当する水系は旧東奥谷水系であり、調査地に堆積している洪水成の堆積物は、旧東奥谷水系が起源となっていることが考えられる（第48図）。

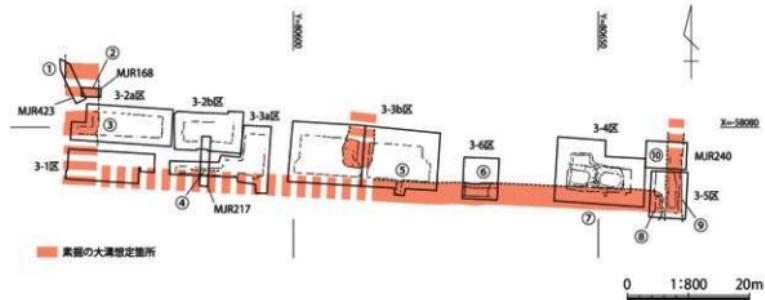
第50図 素掘の大溝検出位置(第3ブロック)

以上の状況から、大溝の存続期間は17世紀代初頭の城下町の形成にあたり、城下の地割と屋敷地の造成をおこなっていた初期造成段階に掘削して機能させ、造成完了後に一気に埋め戻して廃絶するといった、かなり短期間で過渡的な時期に限定されるものと考えている。

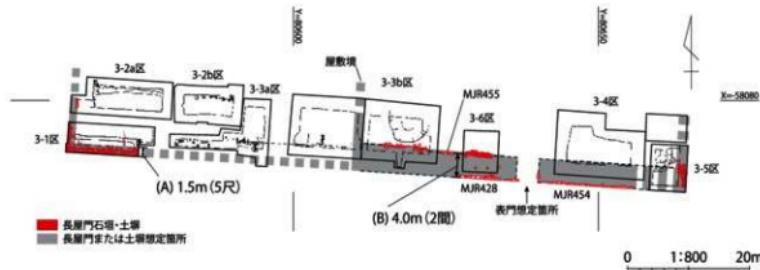
第52図 長屋門石垣および土塀の検出位置と想定復元

第3ブロックで検出した長屋門の石垣は、屋敷絵図が見つかっていない17世紀代前半の屋敷地表口周辺の建物配置を示す有効な資料と考える。
