仙台市文化財調査報告書第493集

仙 台 城 跡 16

— 令和 2 年度 調査報告書 —

仙台市教育委員会

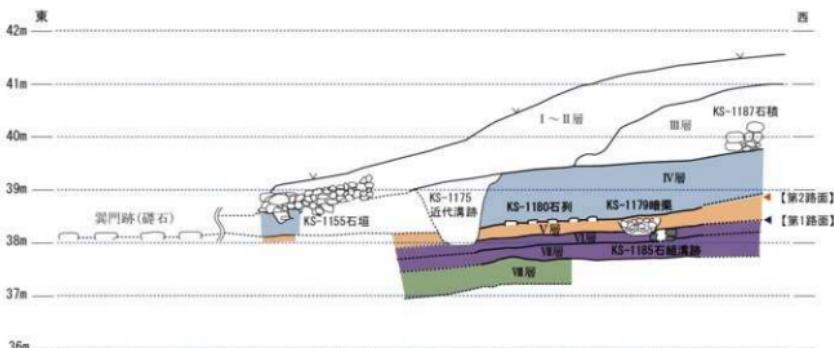
第5図 1区断面模式図

1区では大別8層、細別26層の基本層を確認した。I～IV層は近・現代の堆積土、V～VII層は近世の整地層、VIII層は自然堆積土層（地山）である。

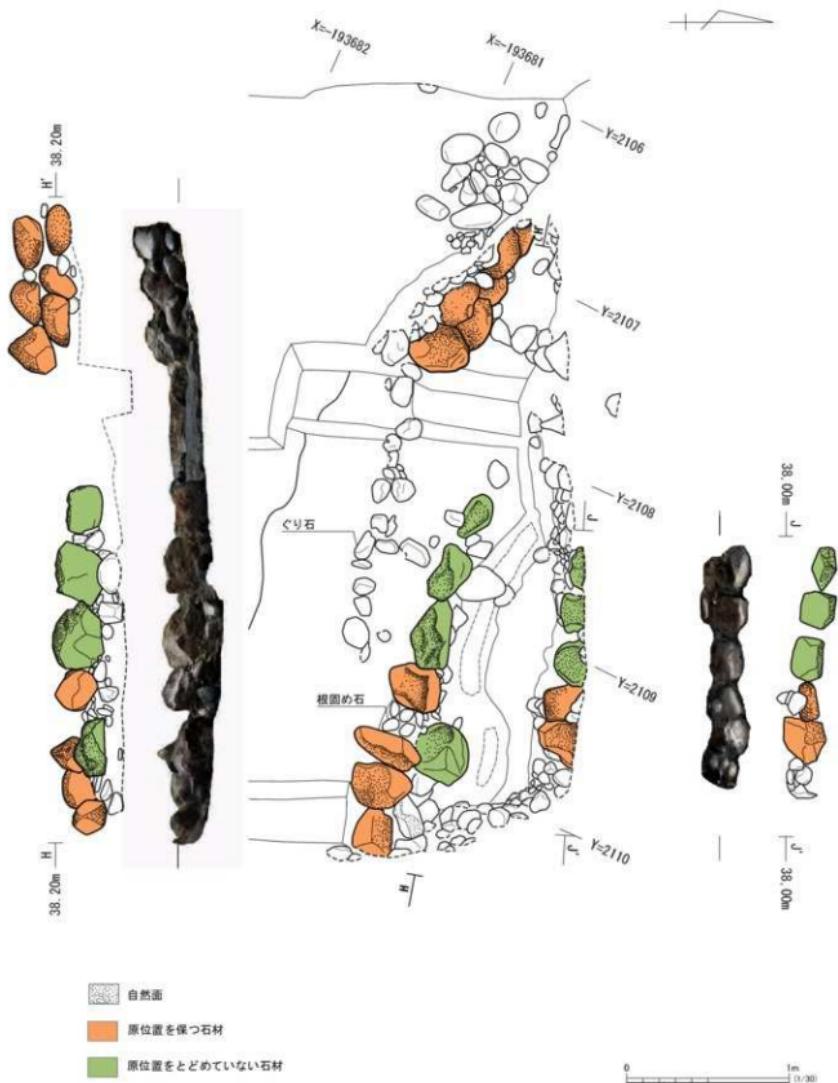
第12図 KS-1185 石組溝

北部の東壁から東西に延びる石組の溝跡である。重複関係はKS-1179暗渠より古い。Vib層上面から掘り込まれており、確認した堆積土は6層である。規模は、上端幅約70cm、下端幅49～55cm、深さ24cm、確認長は40.4mで、方向はN-70°～78°～Eである。縁石は、自然縁の端部を打ち欠いた荒加工の石材が多く利用され、溝の内側に石材の割面が向くように配置されている。縁石背面は締まりの強い粘質土が用いられ、ぐり石も確認している。縁石基部は、根石も含め径10～15cm程度の根固め石をかませて積む構造である。縁石基部の状況から、検出した縁石の半数は、当時の原位置から動いていることを確認した。そのため原位置を保っているものと動いている石材は、色別し図化した（第12図）。

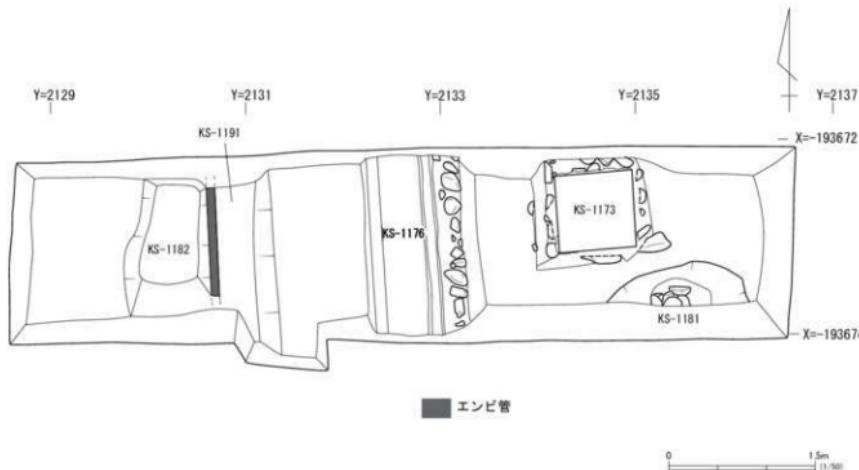
第13図 2区近・現代遺構平面図

KS-1173 (コンクリート基礎) 東部のⅡ c 層上面で確認した。平面形状は正方形で、規模は 78 × 78 cm である。厚さ 30 cm あり、下部には型取りでコンクリートを流し込んだ際のバリが残る。上面は水平であり何らかの基礎と推測されるが詳細は不明である。また KS-1173 はⅡ c 層から掘り込まれているのと、KS-1176 道路縁石と向きが平行していることから戦後の遺構と考えられる。

KS-1176 道路縁石 (コンクリート縁石) 中央部のⅡ 層上面で確認した。規模は幅 68 cm の L 字型の道路縁石である。下部には型取りした際のバリが残る。縁石より西側Ⅱ a 層は道路にあたり、小礫を敷き詰め硬く整地されている。昭和39年(1964)に測量された「仙台城跡実測図」を見ると、異門跡から子門跡まで南北間の道路が確認されることから、現在の博物館になる昭和61年(1986)以前の旧博物館時代の道路縁石と考えられる。

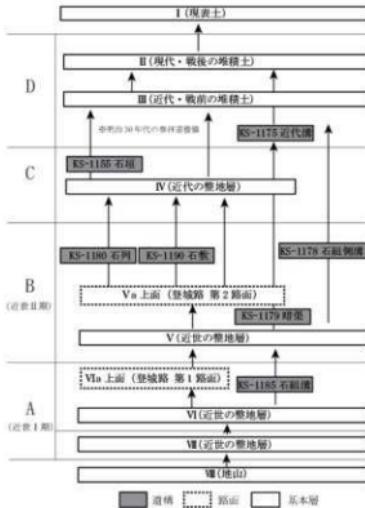
第22図 登城路跡主要検出遺構変遷案

門から、北西方向に屈曲する石垣の延長として、第32次調査でKS-1155石垣が確認されているが、今回の調査により、石垣構築面が近代整地層のIV層上面であることが明らかになった。また延長部分は明治30年代の参拝道整備により失われていることを確認した。しかしKS-1155石垣には、巽門西側石垣でみられる比較的大型の石材も一部で用いら

れており、さらに近世期の登城路の向きと概ね合うことから、近代において近世期の石垣を踏襲して積まれていることも想定される。いずれにしても造酒屋敷との明確な境界を明らかにするため、石垣が残る箇所で根石を確認することと、KS-1155 石垣を一部解体し、背面とその周辺を調査することが今後の課題である。

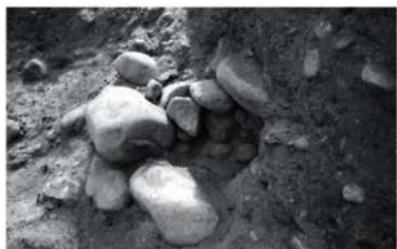
1区 KS-1187 石積（北東から）

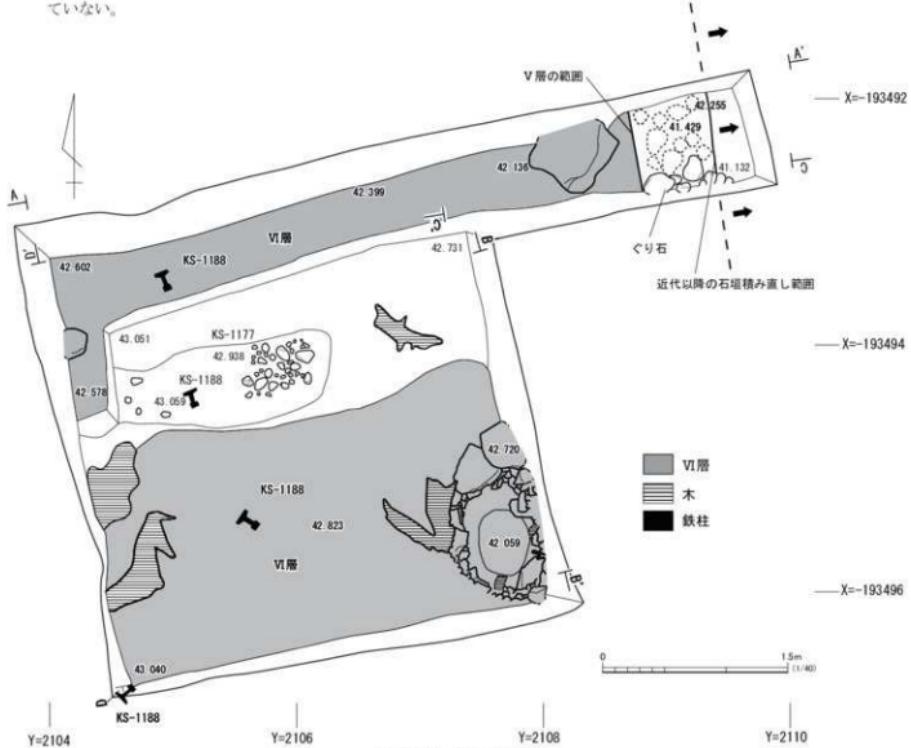
第30図 3区平面図

KS-1177 西部のIVa層上面で確認した集石である。掘り方の平面形は不整円形で、規模は東西2.10m以上、南北64cmである。径2~15cmの円礫が用いられている。さらに南西方向に延びることが推定される。I・2区で確認したKS-1166石列と関連する可能性があるが、距離が離れており、KS-1166と断定せず遺構番号を分けた。遺物は出土していない。

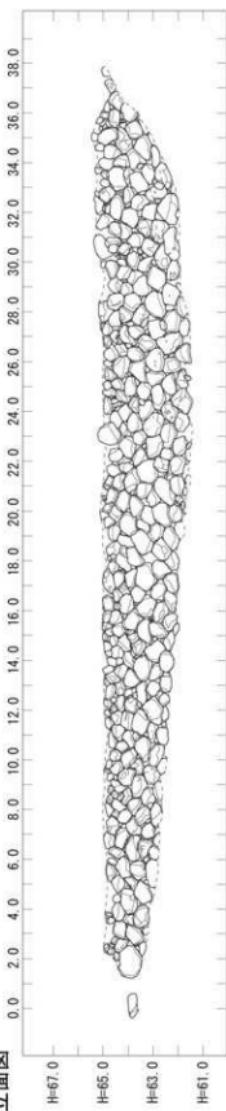
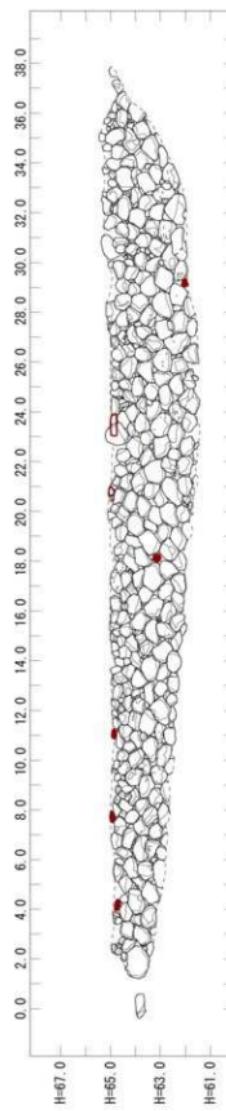
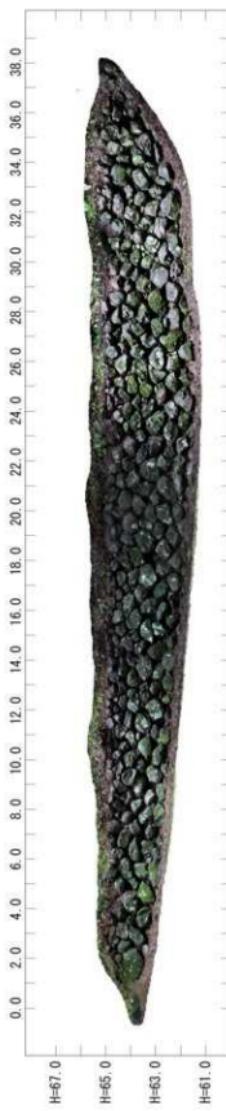
第37図 立面図・立面オルソフォト

震災以前に実施された平成16年度測量と比べて、築石がずれている箇所と、間詰石が抜け落ちていることを確認した。変状箇所は、第37図に図示した。築石のずれは、天端石2箇所で、間詰石の欠損は、5箇所を確認した。また、縦横断面の比較では、大きな変状は認められない。

沢門下石垣は、総延長は38.2mあり、現地表面から最大で8段分（高さ3.62m）が確認できる。築石に使用される石材はほとんどが自然石で、一部、石の表面を加工した石材が見られ、矢穴のある石材も数石確認できる。また築石にルートハンマーを打ち込んだ痕跡があるものを8石確認した。近代において石材を利用しようと試みたことが考えられる。天端石は、樹木の影響で、欠損箇所が多い。

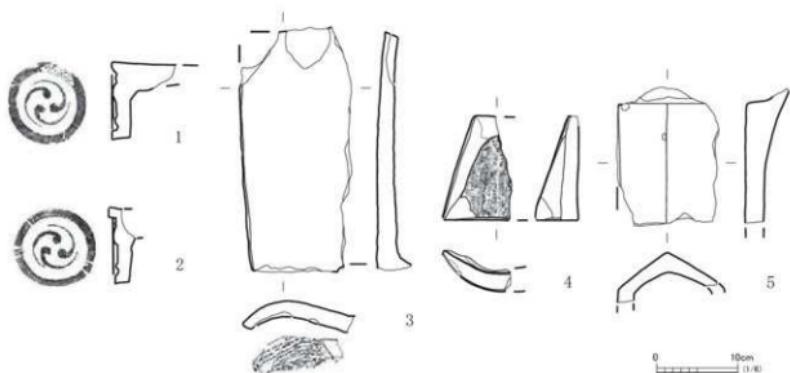
第40図1～3は軒桟瓦で、1、2は瓦当に三巴文が配される。三巴文は尾部が左巻きである。第40図4は棟込みの輪違いである。第40図5は伏間瓦の箱冠である。これらのほかに、図示していないが、丸瓦もあり、輪違いや桟瓦、熨斗瓦、崩瓦などもある。
