ほそ　いけ　てら　みち　うえ
細池寺道上遺跡V 第32・38・41次調査
にし　え　うら
西江浦遺跡 第6次調査

— 県営ほ場整備事業（担い手育成型）両新地区に伴う
細池寺道上遺跡第15・17・18次 西江浦遺跡第4次発掘調査報告書 —

図面図版・写真図版編

新潟市教育委員会

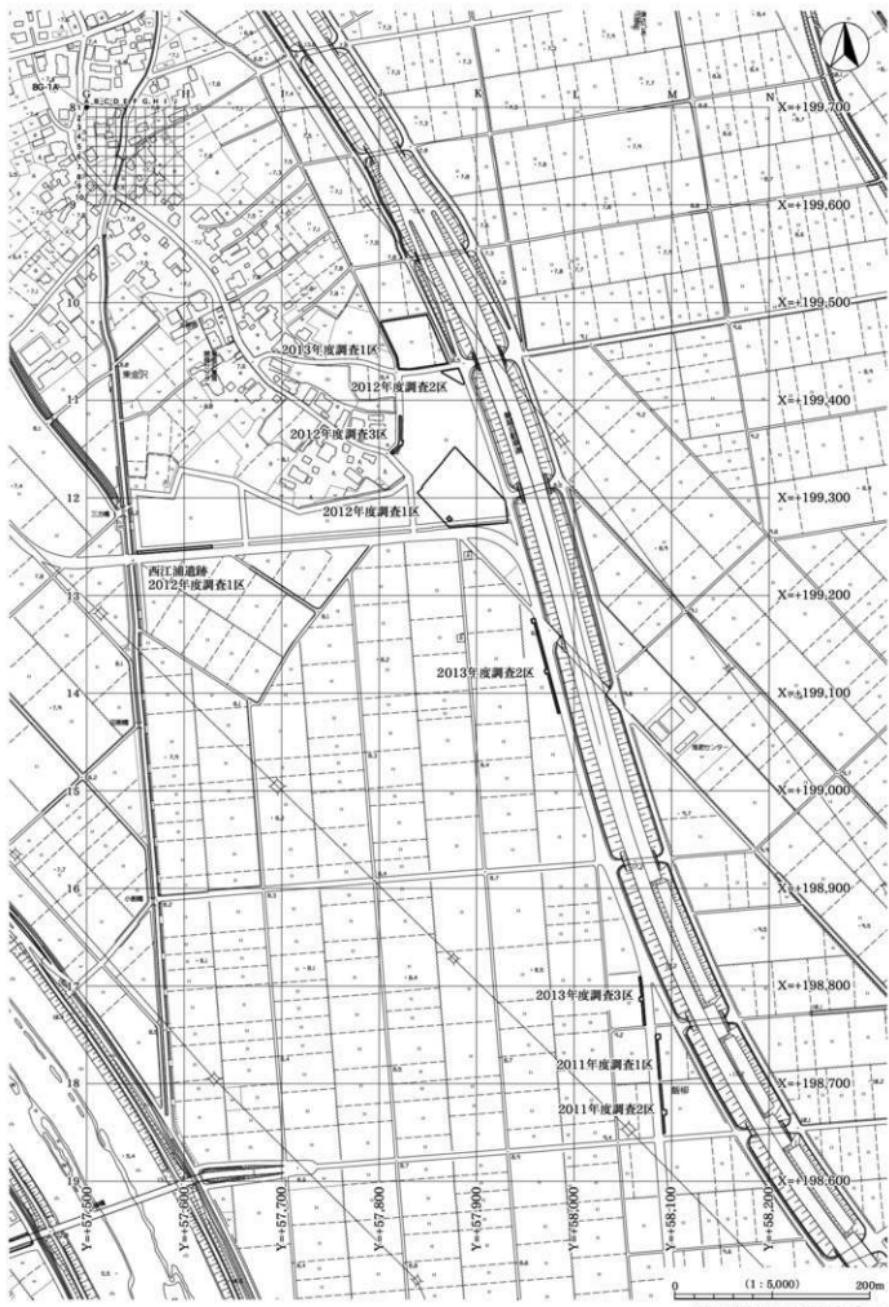
図版 8

細池寺道上遺跡・西江浦遺跡調査区とグリッド設定図 3 (1/5,000)

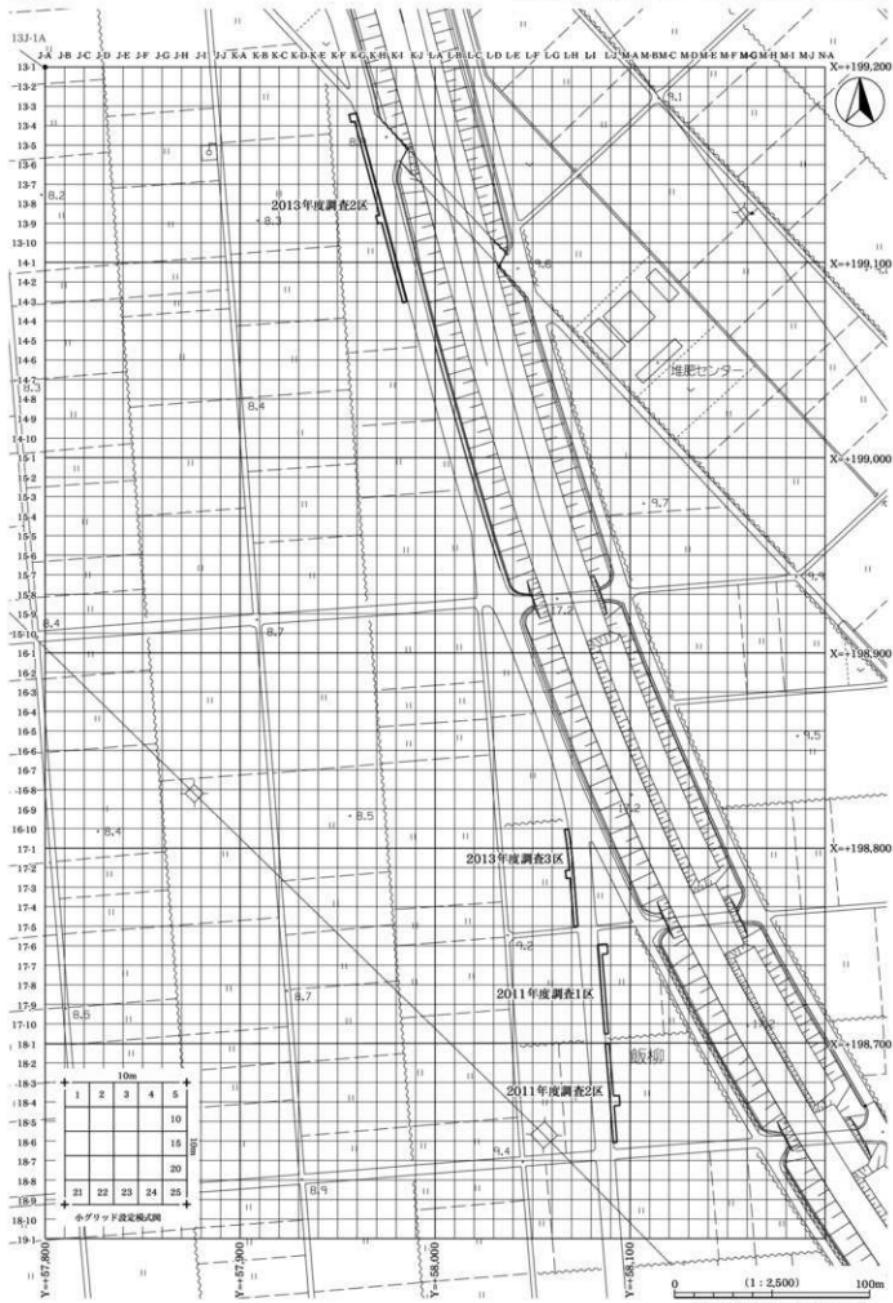
図版 10

細池寺道上遺跡調査区とグリッド設定図 5 (1/2,500)

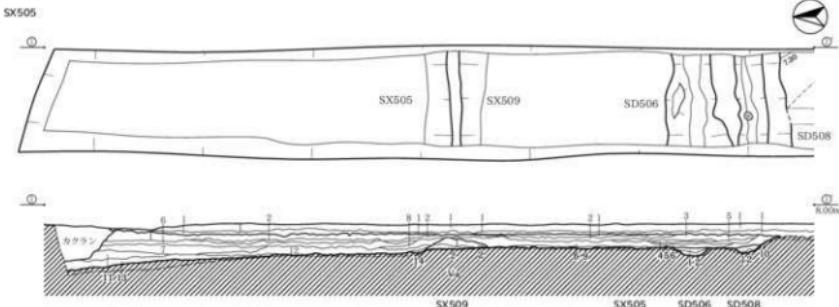
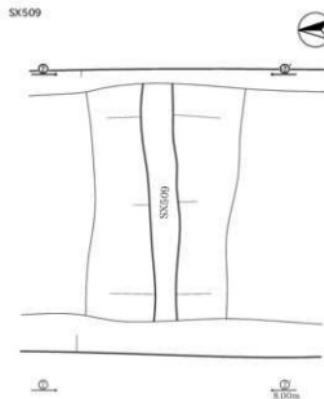
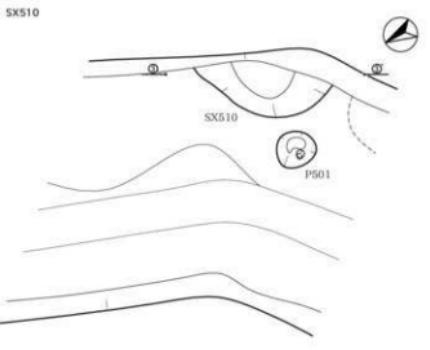
12 細池寺道上遺跡 3 区遺構実測図 1 (1/40・1/100)

SX505
1 にぶつ・黒褐色シルト (10YR4/3) 剥離やあり、しまり非常にあり。マンガン φ1mmを斑状に含む。

SD506
1 黑褐色粘質シルト (2.5Y3/1) 剥離非常にあり。しまりあり。鉄鉱鉢及びマンガン φ1mmを斑状に含む。

SD508
1 黑褐色粘質シルト (2.5Y4/1) 剥離非常にあり。しまりあり。鉄鉱鉢及びマンガン φ1mmを斑状に含む。

SX509
1 にぶつ・黒褐色シルト (7.0YR4/1) 剥離ややあり、しまり非常にあり。マンガンド1mmを斑状に少量含む。鉄鉱鉢を斑状に含む。

SX510
1 黑褐色粘土 (10YR3/2) 剥離ややあり、しまり非常にあり。マンガンド1mmを斑状に含む。黒褐色シルトをプロック状に少量含む。

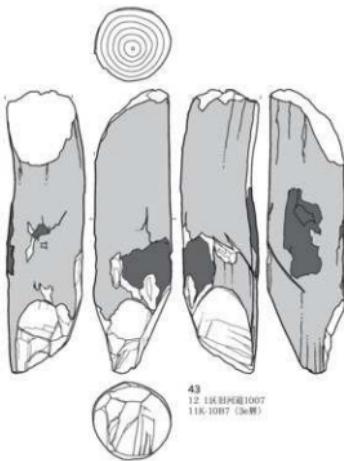
42
12.1区旧河道1007
11K-10816

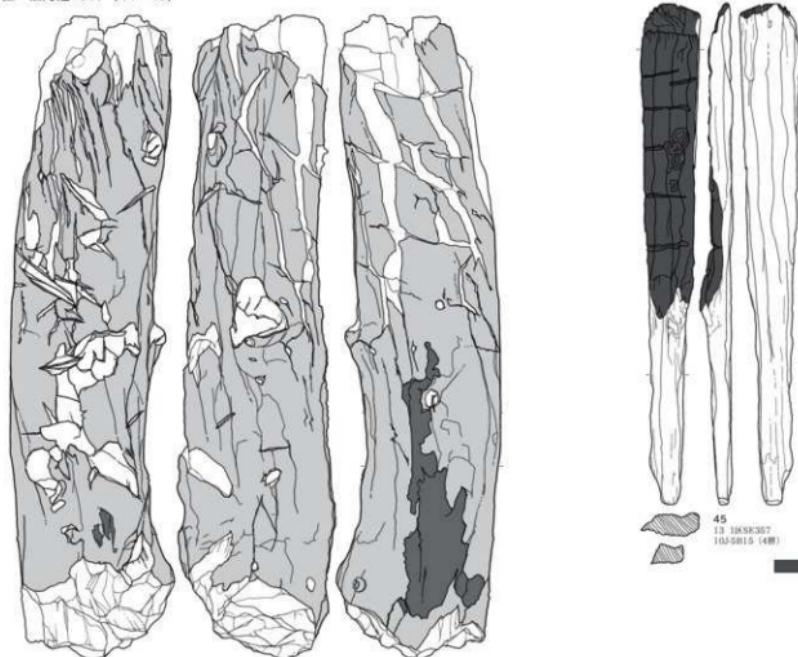
12 1区 旧河道1007 (44・45)

44
12 1007 (5)
12-1007-5 (44)
45
12 1007 (6)
12-1007-6 (45)
