二 発掘調査と整備工事

―館の発見・調査・復元―

三好 清超

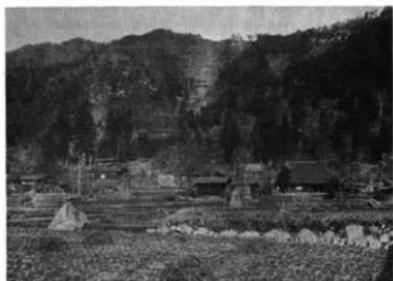
図1 庭園の様子（昭和初期頃）
神岡町教育委員会1979を転載。

(一) 庭園が調査の契機
水田から5つの巨石が顔を出していた(図1)。江戸時代の地誌『飛州志』には「根小屋」と記載されており、古くから「江馬の殿さまの庭の石」と認識されていたようである。ここが庭園遺跡と判明したのは一九七〇年代まで遡る。イタイイタイ

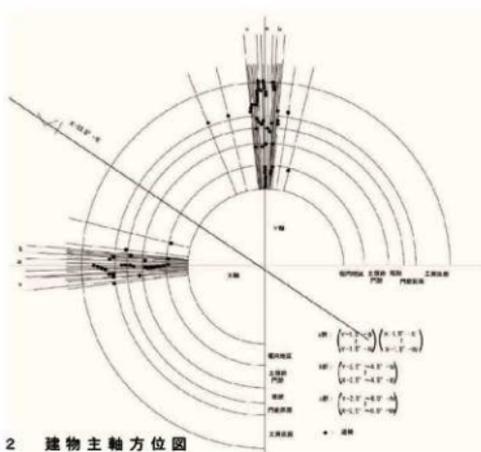
図2 建物主軸方位図

一九九四年以降、中世城館の復元整備に向けた発掘調査が実施される。下館跡の遺構を、主軸方位によってa・b・cの3群とこれらにいずれにも属さないd群の4群に整理した。建物の主軸方位が

時期によりまとまると考えて、その建物等を確認した層位、建物遺構から見つかった出土遺物を検討し、江馬氏下館の時期を大きくⅠ～Ⅲ期の3時期に整理した(図2)。

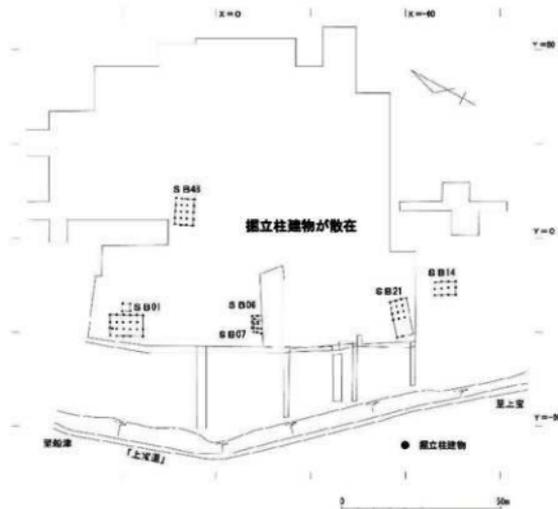
図3 江馬氏下館Ⅰ期の遺構配置図

この地で人々の営みが認められるのは、一三世紀後半から一四世紀代にかけてである。総柱式の掘立柱建物が散在し、堀はまだ造っていない。建物の主軸方位は

一致せず、規格性は認められない。具体的に建物が何に使われたか明らかにできていないもの、中世に何らかの形で土地利用が始まった時期である。なお、これ以前には、縄文時代の遺物も出土する。

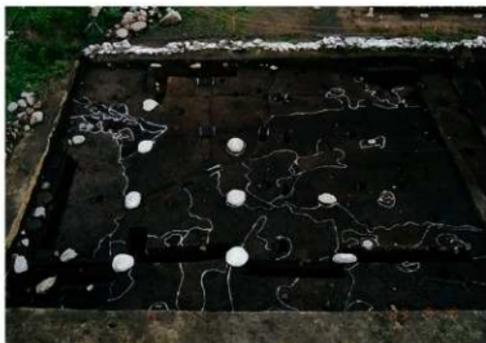
図5 堀内地区の礎石建物 SB41・SB64

堀内地区では規模の大きな礎石建物を造り、堀の周辺部にも方形の区画を設けて館に必要な諸施設を計画的に配置した(図5)。

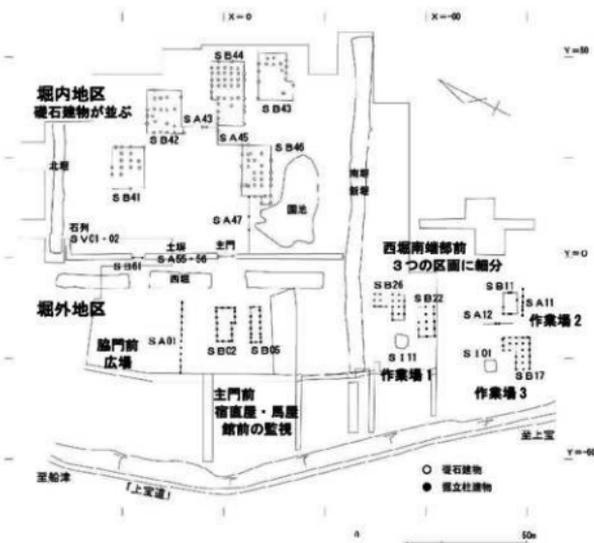
図6 江馬氏下館II B期の遺構配置図

館は一五世紀末に建て替えられ、一六世紀初頭まで存続する。堀内地区、堀外地区ともに建物の配置はII A期と重複するため、主軸方位を変えて、II A期の建物配置を継承したと考えられた。

堀内地区の礎石建物跡は五棟確認できる。SB41・SB42・SB43・SB44・SB45・SB46であるが、SB43は礎石の残りが悪く、全体的な状態を把握することができなかった。また、SB46には庭園が隣接す

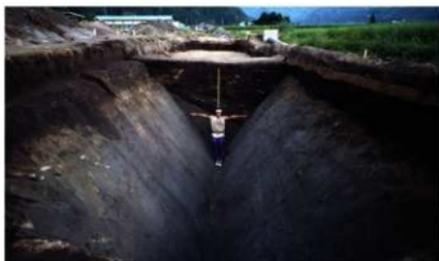
図7 西堀菜研堀の様子

南堀跡はこの時期に新堀に造り直している(図7)。土塀は、薬研堀も一部埋まっていたものを掘り直している(図7)。西堀跡、北堀に伴う土塀の前時期の基底部石列を再利用している(図8)。また、西堀に伴う土塀構築の際の作業用の柱穴が重なり合うことからも、ほぼ位置を変えずに全体的に改修したと考えられる。

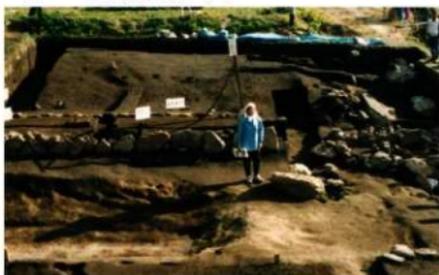
図8 土塀基底部の石列

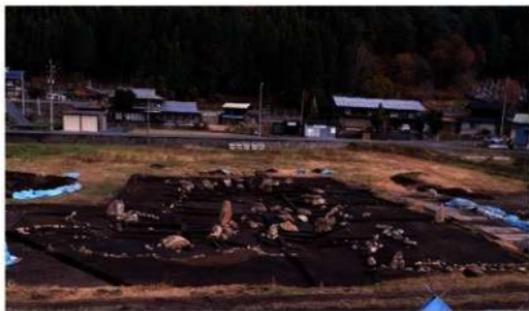
図9 庭園の発掘調査状況

庭園は池を持つ。池は最大部で東西二七m、南北一四mを測り、東西に長い不整形円形である。園池中央より西寄りに、中島の基底部と考えられる地山を掘り残した高まりを確認した。

最大部で東西一二m、南北六mを測り、園池本体と同様、東西に長い不整形円形である。その北西側には原位置を保つ大きな景石があり、二つの岩島があった。

造作が確認できず、導水路・排水路も確認できなかった。このため、常時水を貯めた池ではなかったと考えられた。景石に使用している石材は船津花園岩で、長径一mを超える大型のものが多く、要所にはこぶし大から人頭大の青色のホルンフェルスも使用している。いずれも地元で入手可能な石材である。原位置を保つ景石はごくわずかであることが分かった。また、原位置を保つ景石も、その一部を打ち割られており、原形は保っていないものと考えられた。しかし、

検出した景石には長径が一mを超えるものも多くあり、庭園は大きな石組みを持つ、力強いものだと思定された(図9)。

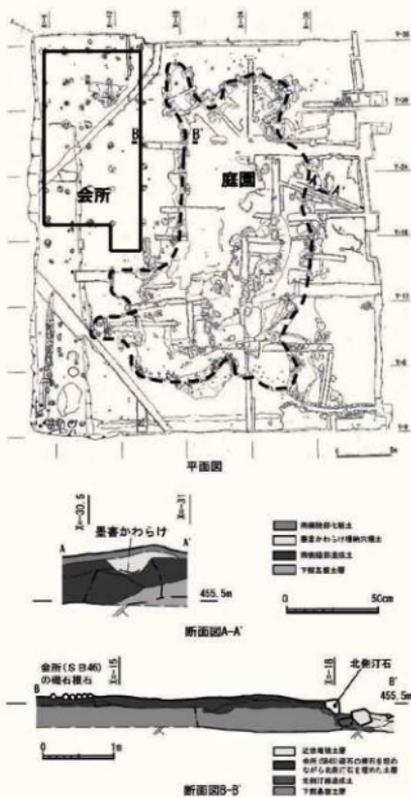
図10 庭園・会所実測図(三好清超2008より転載)

庭園の年代は墨書土師器皿から推定した。景石庭園の南汀部の庭石の周囲を埋めながら斜面を造成する土層を掘り込んで、墨書土師器皿を埋納した地鎮遺構を検出した(図10)。この土師器皿の年代から、庭石の据え付けは地鎮遺構よりも古いことがわかる。墨書土師器皿の年代は一五世紀末から一六世紀初めのもと考えられるため、庭園はこの頃に完成したと考えられた(図11)。

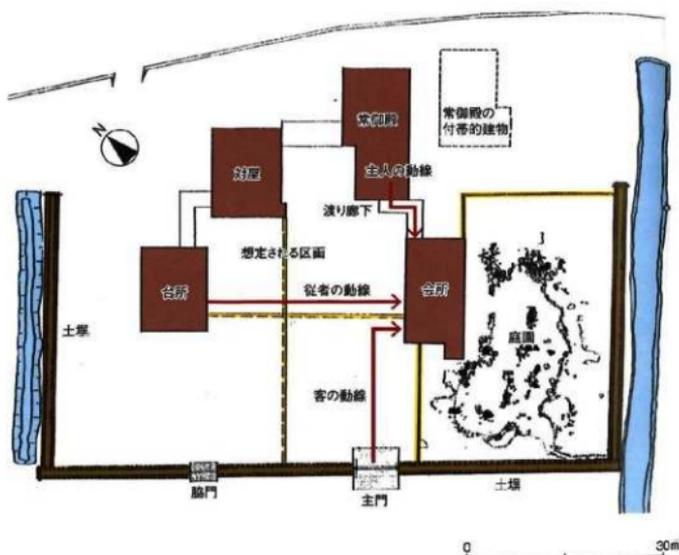
図 12 建物の性格と空間の使われ方（三好 2021 より転載）

主人は、渡り廊下を通じて常御殿から会所の儀礼的な室(主殿に相当する室||書院||主人の居間)、庭に面した座敷(接客の間(南主座敷))へ向かったと想定される。庭園に近い主門は主人、重要な客人の出入りのみに使用し、通常は脇門を使用したと考えられる。台所、対屋から会所へ行く場合、広場を横切り、会所北側の広縁や

納戸（武者隠し）、控えの間（遠侍の室）などから部屋へ出入りしたものと想定される。また、渡り廊下を通じて、建物伝いに移動す

る動線も想定できる。客人は、主門から館内に入り、会所北側の入り口から、内に入ったのである。

このように、客人は主門から会所へ、従者は台所から会所へ、主人は常御殿から会所へという動線が想定される。また、それぞれは目隠しされ、動線の分離が図られていたのである。

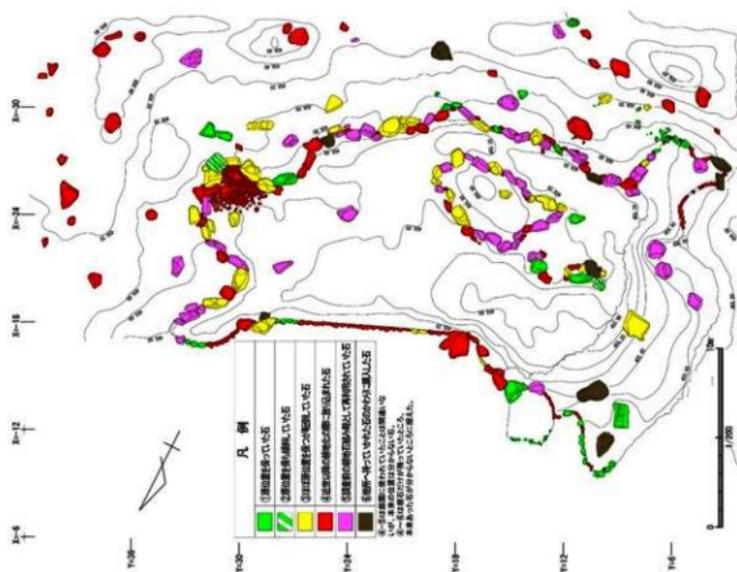
图 15 黒石振付状況色分け図

(四) 庭石の据え直し(図15)

復元にこだわつた据え直し 据え直しは、①は原位置を保つため、動かさなかつた。②は根本が動いていないと考えられるため、根本は地面に触れたまま、傾いた時の流入土を除去した。その後、①の石の傾きも考慮しながら、頭部の傾きを本来あつたと考えられる位置に直した。③については、まず景石の転倒状況がa)天地がそのままで滑るように倒れたのか、b)据えられていた時から九〇°〜一八〇度回転し、池内に倒れ込んだのかを観察した。その後、石を吊り上

げて撤去し、転倒した時の流入土を除去し、根石・かい石と③の石の底部との「合わせ」、①の石の傾きを考慮しながら、据え直しを行った。

これら本来の位置が分かる①、また推定できる②③の石を据え直した後、庭園に使われていたのは間違いないが、本来の位置が分からない④⑤⑥を据え直した。これらについては、根石の残存状況と石の底部との「合わせ」、及び庭園全体の「収まり」を考慮して据え直した。庭石一つ一つを発掘調査の手法で観察し、復元根拠を明確にしていく作業を行ったのである(表2)。

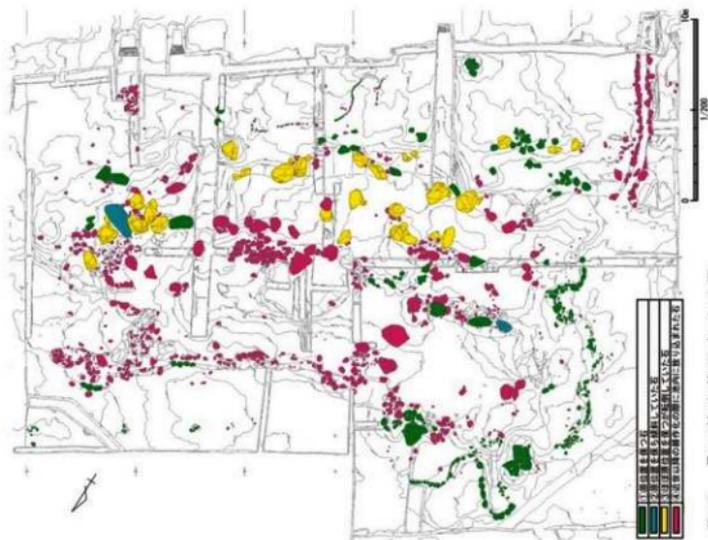
图 13 黒石振出状況色分け図

庭園の発掘調査では、近世の耕地化の際に石組の多くが倒されたという状況を確認していた。このような元々庭石と考えられるものを、庭園という視点から四区分し、調査及び復元への足がかりとした（図 13）。

区分した基準は、①原位置を保つ石、②傾斜している石（頭が大きく傾くが、根本は原位置にある）、③転倒している石（原位置の近くにはあるが、根本から倒れている）、④原位置が不明の石（近世以降の耕地化の際に池内に放り込まれた石）である。また、近世以降、この地は水田として利用されており、この水田には石組み畦が設けられていた。⑤この石組み石材も本来は庭園景石であったと

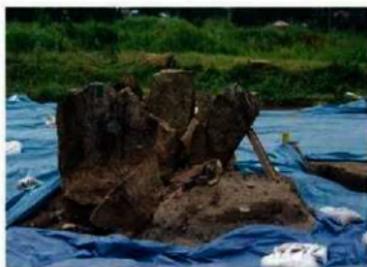
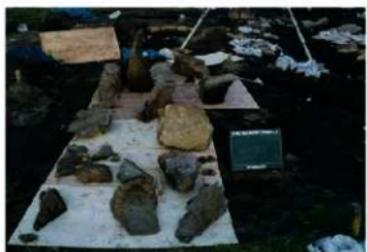
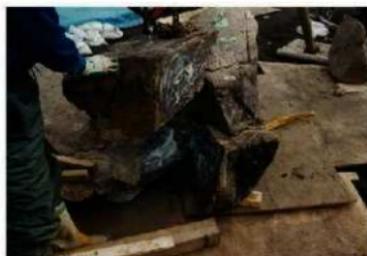
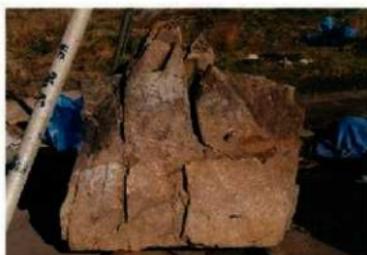
図 14-1 現地での崩れた庭石

図 14-2 解体した様子

図 14-3 接着剤で結合

図 14-4 組み上げ完了

復元に際して使用した石は、発掘調査によって出土した庭石①②③④と、元々庭石であつたであろう⑤である(図14)。しかし、③④の庭石については劣化が著しく復元に使用できないものがあり、また他所に持ち去られた石もあると考えられることから、庭園としての景観を整えるため、それらの替わりとして⑥購入石も使用した。なお、庭園に使用されている石材については、七割が遺跡東側の

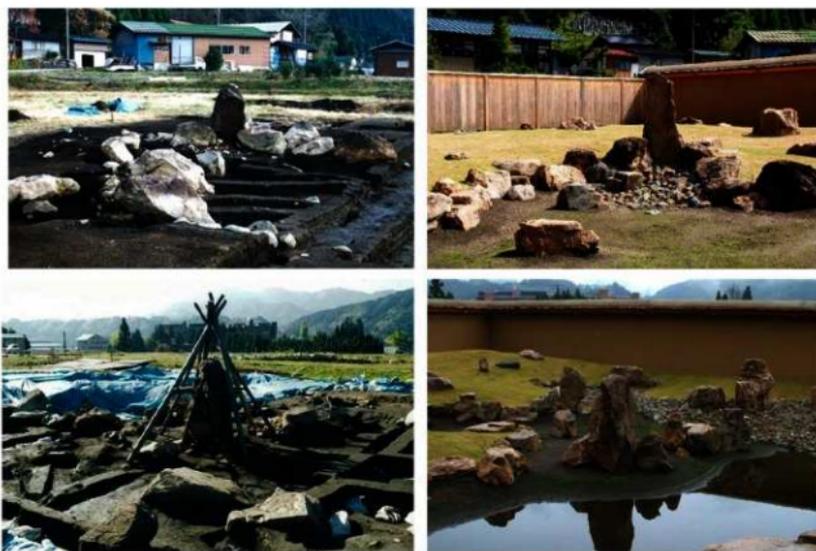
図16 北東隅の石組みの整備前後（左上と右上）、岩島の整備前後（左下と右下）

復元により芸術上・鑑賞上の価値が顕在化(図16) 北東隅の石組みでは、傾き・転倒が見られる大型の庭石を据え直した。石組みの池側下方は、発掘調査で拳大の礫を確認したため、拳大から人頭大の船津花崗岩とホルンフェルスを敷き詰めた「礫敷き」とした。

中島と岩島は、地山を掘り残した中島の高まりの東半分は、周辺で検出した大きな石を護岸石とした中島とした。北西部の原位置を保つ大きな庭石は、二つの独立した岩島とした。

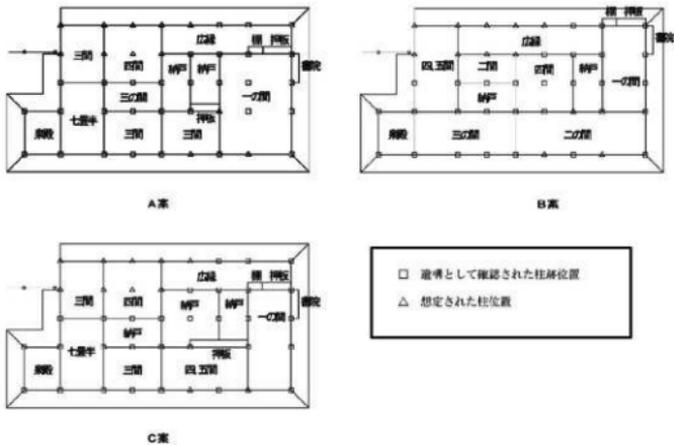
図18 会所復元プラン

前述の会所の変遷から、一六世紀初めに建てられた下館跡会所の平面プランを検討したい。まずは室礼のあり方から、南の庭園向きに、押板を持つ座敷と、押板・違棚・附書院の設けられた床の間を組み合わせたことを第一とした。東側に上段として床の間を、西側に押板を持つ座敷を配置した。主人の動線である常御殿からの渡り廊下位置及び主門からの客人の動線を考慮し、北側に広縁を設け、家来や客人しか入らない北面する部屋を直線的に区画した。

間取りは三案を検討した。A案では部屋の一の間の中央に柱が位置することになる。B案では常御殿からの渡り廊下が書院に当たることになり、主人の居間が庭園に面していない。このため、これらの課題をクリアしているC案を採用した(図18)。設計については、さらに基準寸法、デザイン、使用木材を考慮して作成した(図19)。

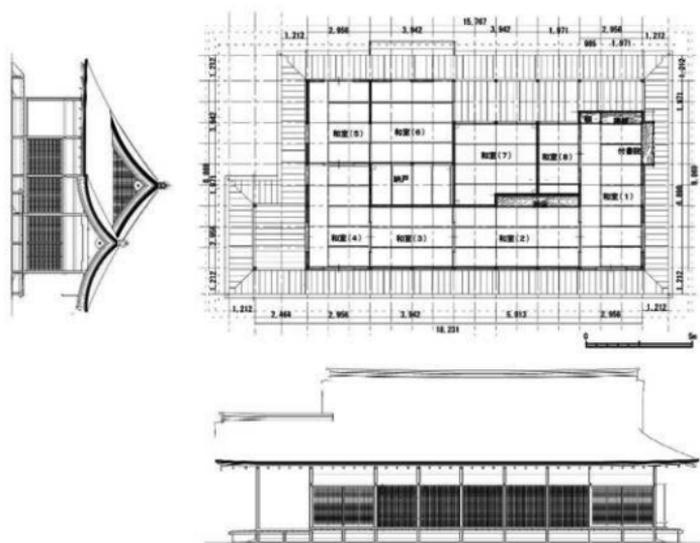
図19 会所設計図

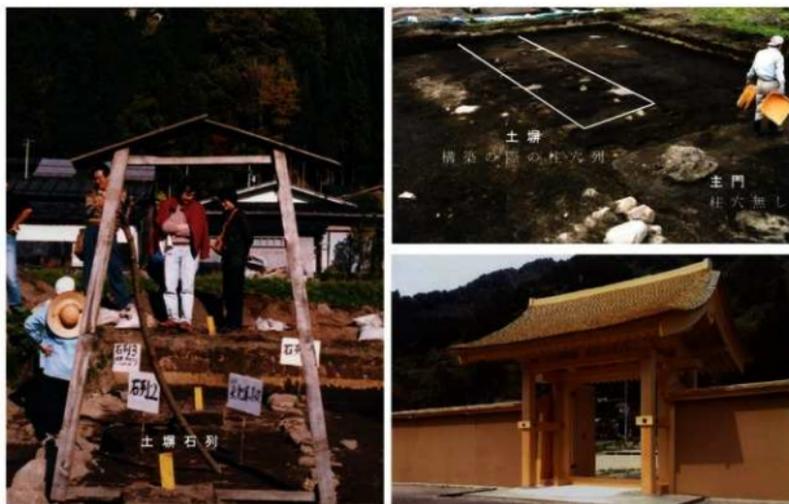
図21 土塙石列（左）、土塙に伴う柱穴列・主門（右上）、復元土塙（右下）

発掘調査では館の西側に土塀の切れ間が二ヶ所見つかり、それに土橋が伴うため門跡と考えた。そのうち南側の規模が大きいため主門、北側を脇門と推定した。主門跡は礎石を見つけることができなかったが、柱穴が見つからない状況から礎石建ちと推定した。

脇門は二つの主柱穴と館側に控え柱があることから棟門と推定した。脇門の形状から主門の方が格子高い形状と考え、主柱の前後に控え柱を持つ四脚門と推定した。屋根は瓦が見つからなかったことから、板葺きとした。また、中世の四脚門の例として、教王護国寺(東寺)の灌頂院東門を参考とした。なお、工法等も考証を行っている。例えば道具は当時使われていたであろう槍鉋を使って表面を仕上げた。このため門扉の表面には微細な凹凸が認められる。

館を区画する土塀は、庭園風景の一部として重要である。発掘では土塀を建てるための作業用の柱穴列を確認した。土塀の基底部の幅は、発掘調査の結果から五尺(約一・五m)とした。高さは土塀に挟まれる主門の高さ、接続する板柵の高さを考慮し、一〇尺(約三・〇m)とした。庭園の背景となる土塀の部分は、干しレンガを固めて内部は土を版築に積み、表面は壁土で仕上げた。瓦の出土がないため屋根は上げ土と推定した(図 22)。

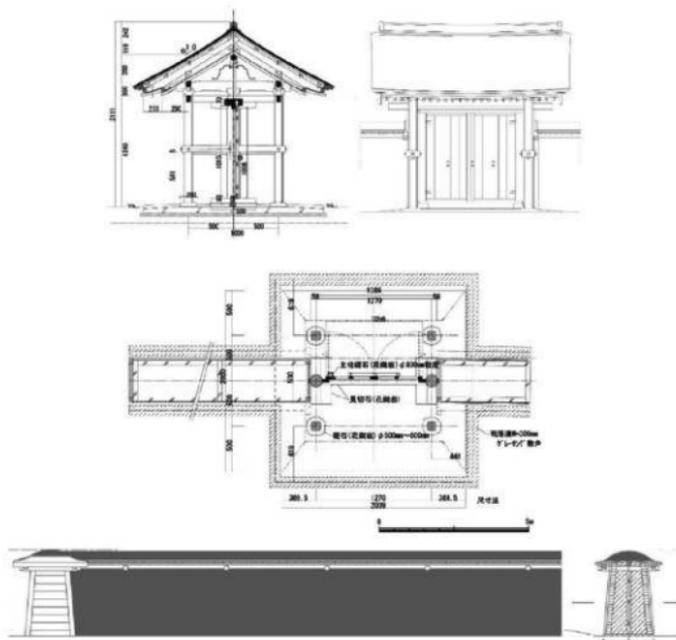
図22 主門、土塙の設計図

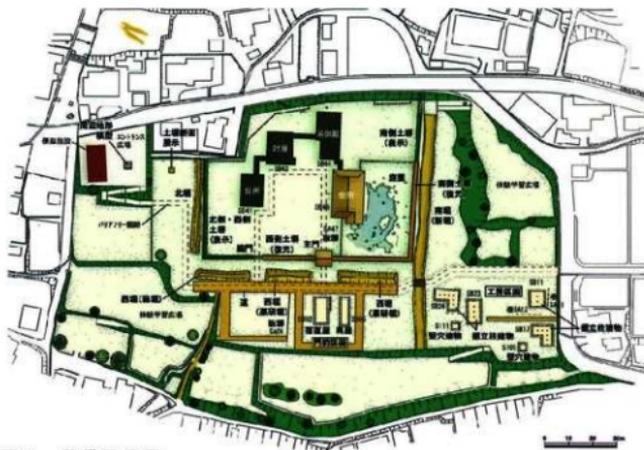
図 23 整備平面図

ここで、庭園区画を中心に述べた。その他、整備対象となる遺構表示を実施している(表5・図23)。堀内地区では、礎石建物の三棟を床まで半立体的に表示している。また、堀外地区では、広場に建物の位置を示した。堀は、北堀・南堀を、実際の遺構を埋めて保護した後、その直上に同じ深さで再現している。南堀は位置の表示とした。土塀は、主門と庭園周囲を復元としたが、脇門より北側を植栽による表示とした。道幅も砂利で表示している。
