新潟市埋蔵文化財調査報告書

史跡旧新潟税関発掘調査報告書

新潟市教育委員会

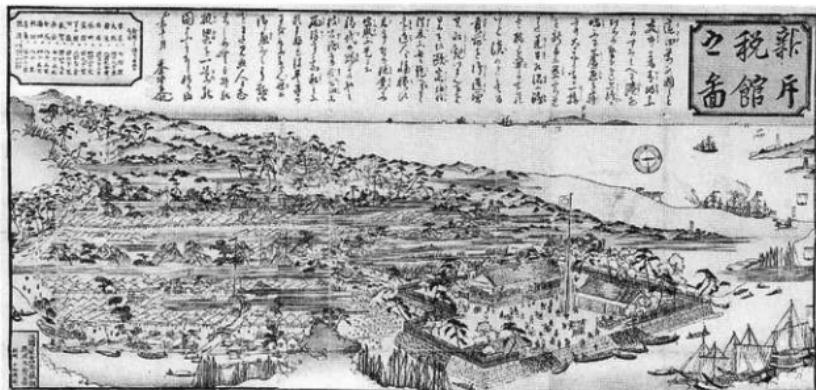
明治 2 年 新潟税關の圖 (新潟県立図書館蔵)

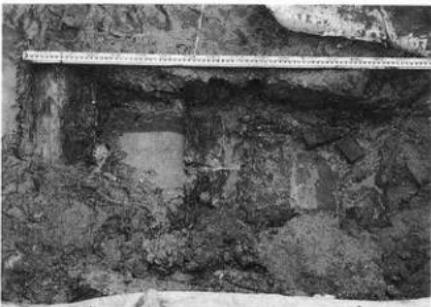
写真1 平成8年度調査で出土した階段状の板材

平成8年度には荷揚げ場石段および護岸石積み遺構の残存有無を確認する調査を実施した。調査は市教育委員会生涯学習課職員が担当し、調査範囲（第3章の1参照）に5か所の試掘坑を設定してバックホーで掘削するとともに、遺構の有無・土層の観察を行った。その結果2つの試掘坑で階段状の板材を検出した（写真1）。

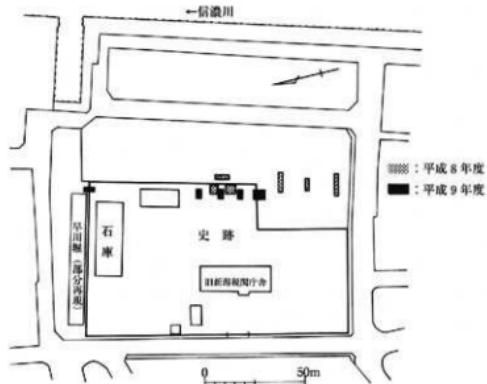
第3図 旧新潟税関発掘調査範囲

旧新潟税関荷揚げ場石段および護岸石積みは史跡範囲と旧信濃川汀線（現堤防・埋め立て地）との境界に埋没しているものと推定され、この境界線上に7か所の試掘坑を設けて、遺構残存の確認調査を計画した。しかし、平成8年度は新潟市新郷土資料館建設予定地の用地買収が未了であり、5か所について調査を実施した。試掘坑は北から南の方向へT₁～T₅の順で設定した。試掘坑の大きさは1基2m×10mを基本とした。

平成9年度調査は、前年度に検出された三段分の階段状板材の南北方向延長の確認、石段一段目蹴込みおよび旧地表面の確認、旧早川堀側護岸石積みの確認を主目的に5か所の調査区を設定した。調査区は1基2m×5mを基本とし、北から南の方向へT₁、T₂、T₃、T₄、T₅とした。T₁₀は史跡と市有地にまたがったため、T₁₀（史跡内側）、T₁₀（史跡外側）に区別した。

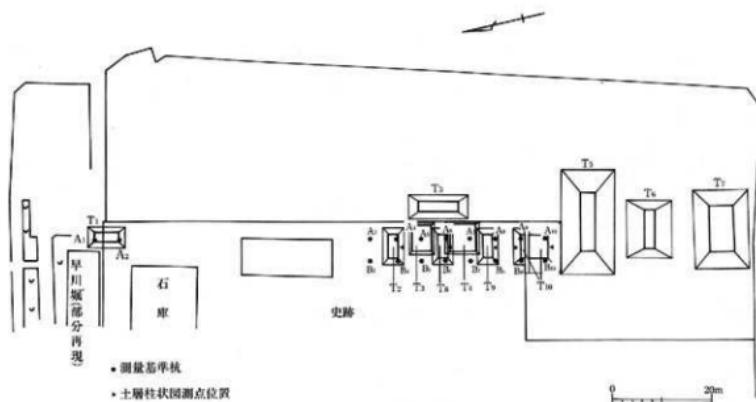
第4図 旧新潟税関発掘調査区位置

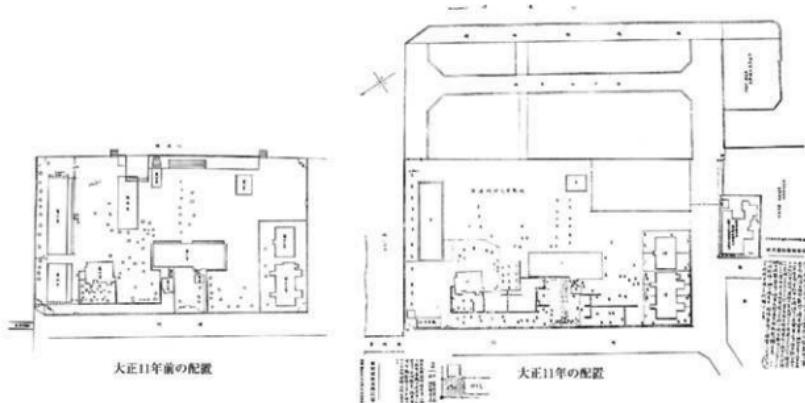
第6図 大正時代の旧新潟税関施設配置

大正11年の配置図によれば、このころ旧新潟港関門揚げ場前面は、新潟港築港とともに信濃川左岸の改修工事により埋め立てられたことになる。この後埋め立て地は、魚市場や水産加工場、宅地等に利用されてきた。

発掘調査では、残念ながら石積みや石段の範囲が分かる境界部等を確認することができず、正確な形状を発掘からうかがうことはできなかった。そのため、石段の範囲や形状を推測する資料としては現存する施設配置図に頼らざるを得なくなる。時代から考慮して、埋め立てられた時点での状況に最も近いと思われる資料が大正11年前の配置図である。そこに記された寸法から算出すると、石段の範囲は南北約18m、東西約4mとなり、石段の最下段に描かれているテラス状の施設を含めると、東西約6mになる。

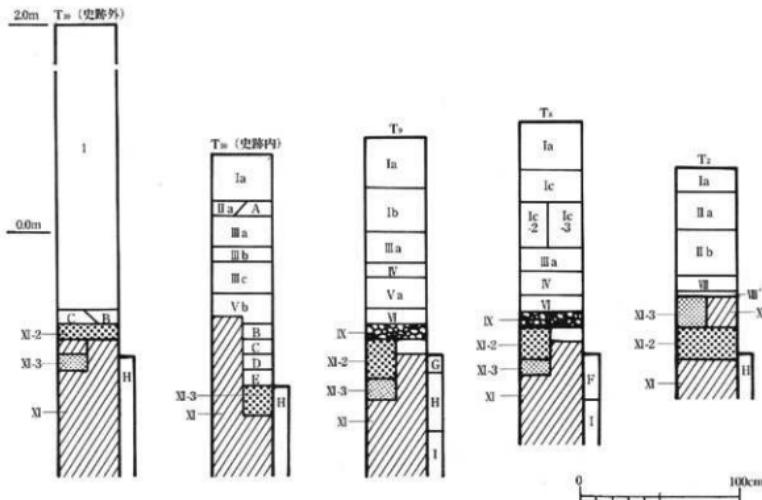
第7図 土層柱状図 (模式図)

このうち、①、②は造成の段階が概ね一致していると判断されたため、土層柱状図に示した。また、旧早川堀に隣接していた③は他と異なるため、別に図示した。

I 層：黄灰色砂 新潟地震後の盛土

※ III a, III b, III c 層は新潟地震津波被災後の瓦礫がたまってできたものとみられる。

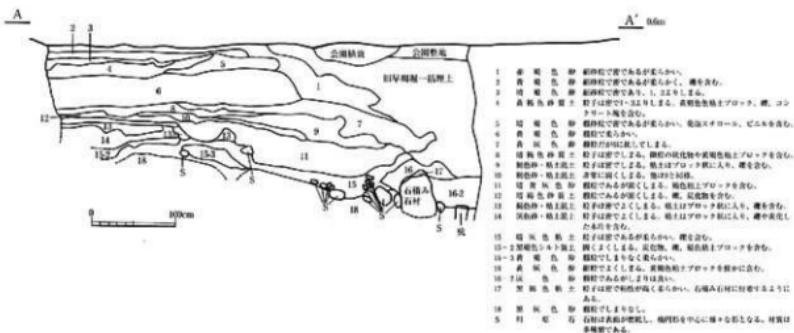
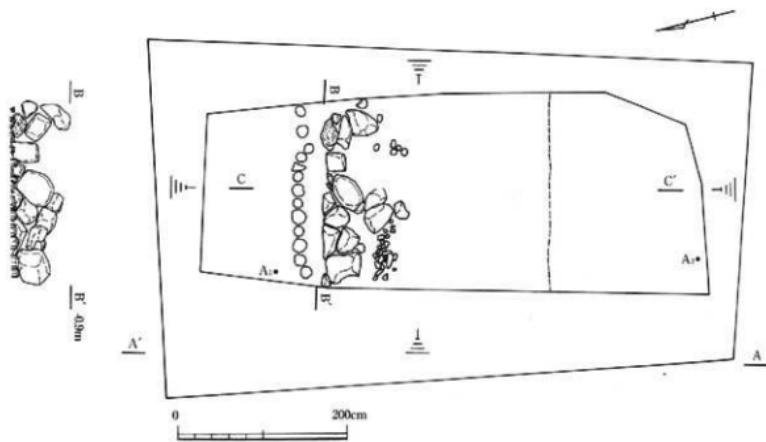
2 T : 旧早川堀石積み護岸

検出部位で3段分を数える。最高点で標高-0.9m、最低点で標高-1.6mを測り、東西方向から南に12°偏って列をなす。石材は面取りの加工のあるものや、切り出したままのものなど大きさも含め不定型である。材質は1個が砂岩質で、あとは花崗岩である。花崗岩の色調も赤みがかったものや、青みがかったものなど一定でない。石材は黒褐色で極めて粘性の高い粘土で隙間を埋めてある。裏込めは握り拳から人頭大位の川原石を使つ（註）、護岸石材より0.8mの奥行きで、暗灰色の柔らかい粘質土とともに充填してある。護岸石材は石積み埋設時の撤去または後の搅乱によるものか、欠落部分や石積み後方に崩れた恰好になつている部分もあった。

石積み護岸の基礎とみられる杭列は13本が検出された。杭列は、石積み端部より早川堀側へ0.2mないし0.3m離れてほぼ平行に打設されており、石積み列と同じく東西方向から南に12° 傾っている。杭の直径は1cm前後のものが5本、13cm前後のものが4本、15cm前後のものが3本、復元直径30cm程度の丸太を4分の1程度に縦割りしたものが1本である。杭の頭は最高点で標高-1.51m、最低点で標高-1.62mを測り、平均は-1.53mである。検出された石積みの最高点との比高は0.63mである。

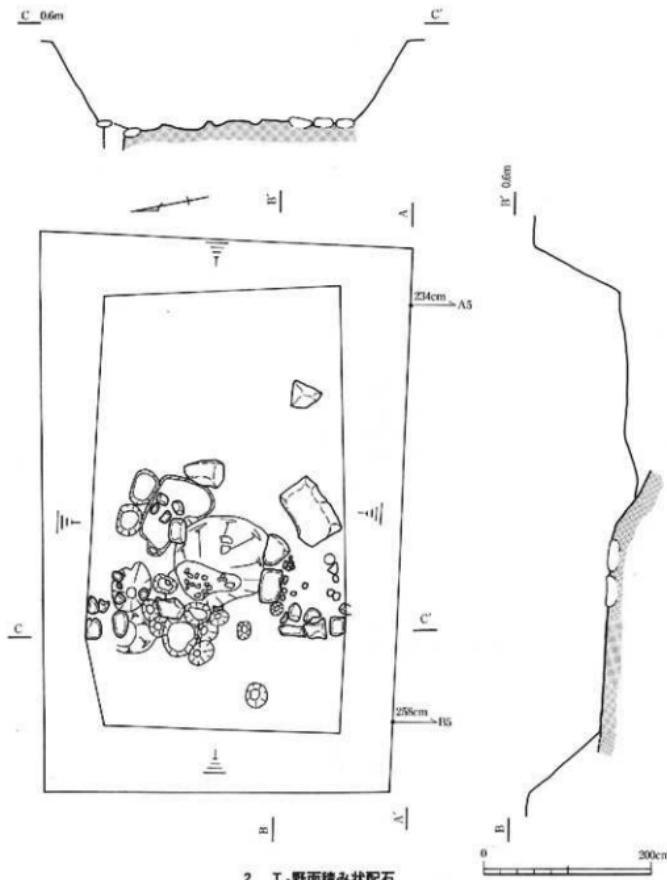
2 T, 野面積み状配石

調査区の西側すなわち旧新潟税関庁舎寄りに、北から12° 東に偏った南北ライン2列の石列が認められる。石材は抜き取られたと考えられるものが殆どで、残存しているものは10個体である。石材は川原石と花崗岩が適宜使用されたようである。石材の大きさは短径、長径とも20cmから30cm前後でほぼ揃う。石列は最高点が調査区南端で-0.52m、最低点が北寄りで-0.63mであり、やや北側に傾く。この石列の調査区南端より0.93m北寄りの地点から東側すなわち旧信濃川河岸方向へ、東から南へ20° 傾った東西ラインの石列が延びる。ほぼ直角な位置関係の2つの石列により作られる“L”形区画は0.5m×0.8mであるが、これより東側には同じ大きさの花崗岩石材があり、関係が注目される。また、これらの石列の周囲には石を抜き取ったと考えられる窪みが多數認められた。窪みの覆土はⅧ層である。

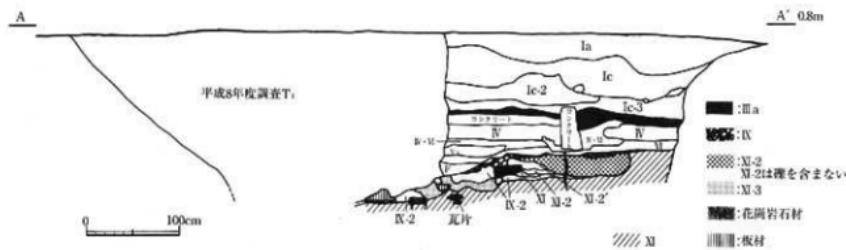
1 T・南側東西ライン土層断面

T_oについては、土層断面（図版4-1）にみられるように、地震による地割れや地盤の歪みによる石材、板材の段差の不均等がある。よって石段の構造については精緻な数値を求めるることは難しい。また、新潟港築港に伴う埋め立てに先立って抜き取られたためか、石段を作成していただろうと思われる石材は1点も出土しなかった。

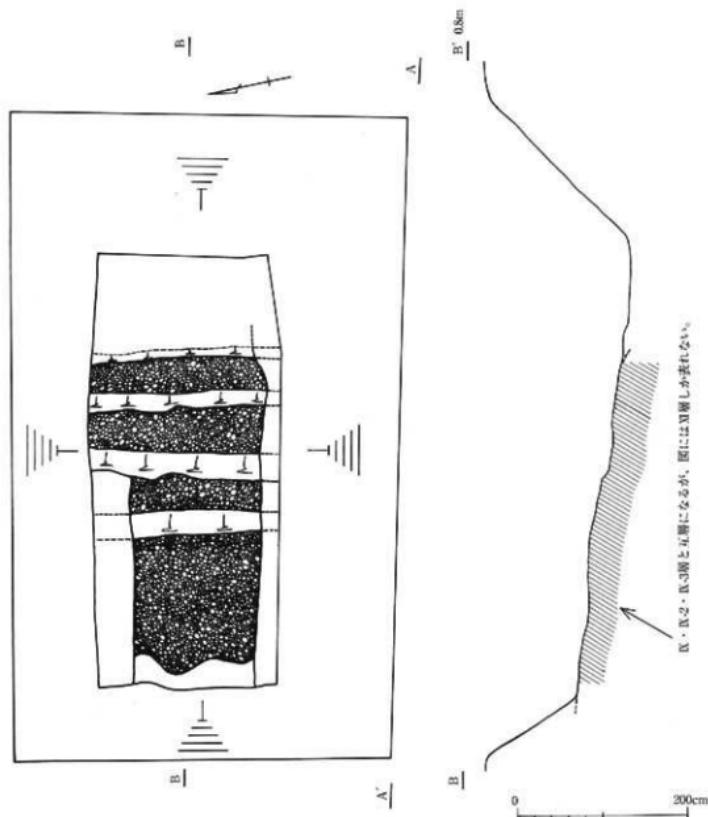
2 T・XI層傾斜面

調査区西端より東すなわち旧新潟税関庁舎より旧信濃川河岸方向に0.3m前後まで、水平方向より3° 下方に傾いたⅨ層が堆積し、そこからⅧ層が水平方向より4° 下方に傾いて、調査区西端より1.6m前後の地点まで面をなす。ここからⅧ層は幅0.15~0.3mで、水平方向から下方へ25° 程度の傾きを持った傾斜面と幅0.4~0.5mで水平方向から下方へ5° 程度の傾きを持った面を交互に3段ずつつくりながらⅠ層の下へ続く。Ⅸ層は最高点で標高-0.48m、最低点で標高-0.53mを測り、Ⅷ層は最高点で標高-0.48m、最低点で標高-1.03mを測る。

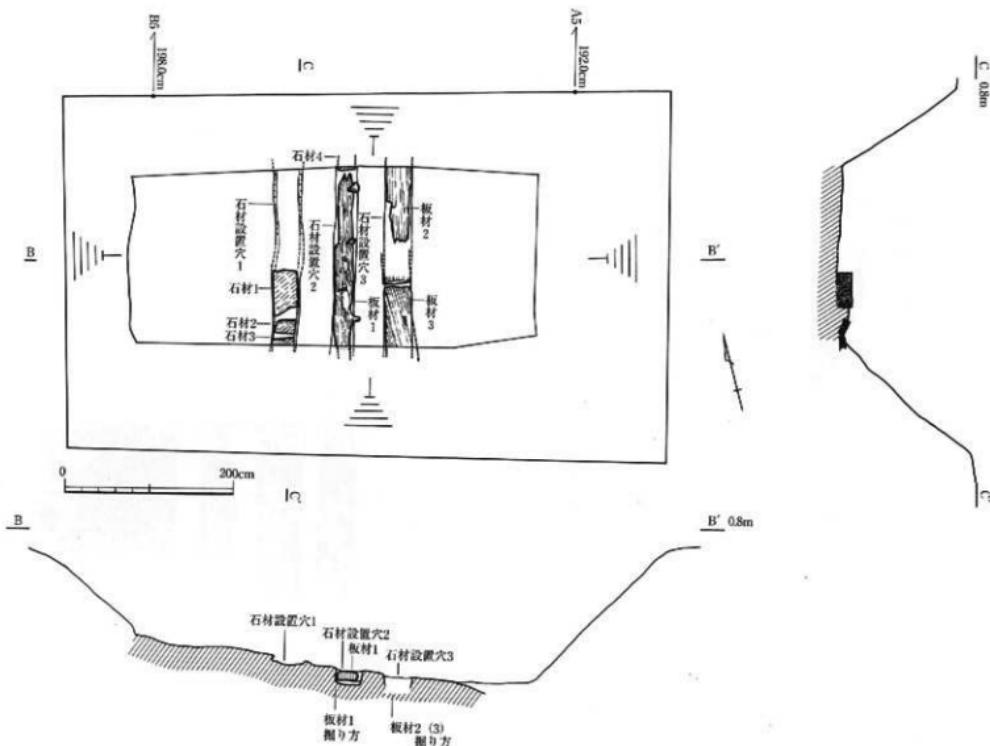
T. 石材・板材組り方

石材はⅨ層傾斜面下から出土した。Ⅸ層は東西方向で石材の概ね西側半分に堆積する。図版のとおり、便宜的に石材に番号を付けるが、番号は相互に関連するものではない。

VI層の直下にはII層が断続的に堆積している。この層序は疊含有の有無によりII-2層とに分けられる。このII-2層を穿つて石材1、2、3、4（図版5）が設置されている。石材1、2、3の下層では板材は検出されず、石材1の下位には石材5が、石材設置穴1の下位には石材6が、基盤のII層を穿つて設置されており、相互の関係が注目される。

板材は掘り方に設置され、石材設置穴が直上に配置されたと考えられる。板材は複数枚が南北方向に連続して設置されているとみられ、板材1の北端部、および板材2と3の間に合わせ部位が確認された。板材は腐食が著しいものの設置床面では残存状態が良く、加工面の調整面が認められるものもあった。石材3と板材1、板材1と板材3との段差は土層断面で観察され、それぞれ20cmと10cmを測り均一でない。板材の掘り方はII-2層あるいはII-2層からII層にかけて穿たれている。

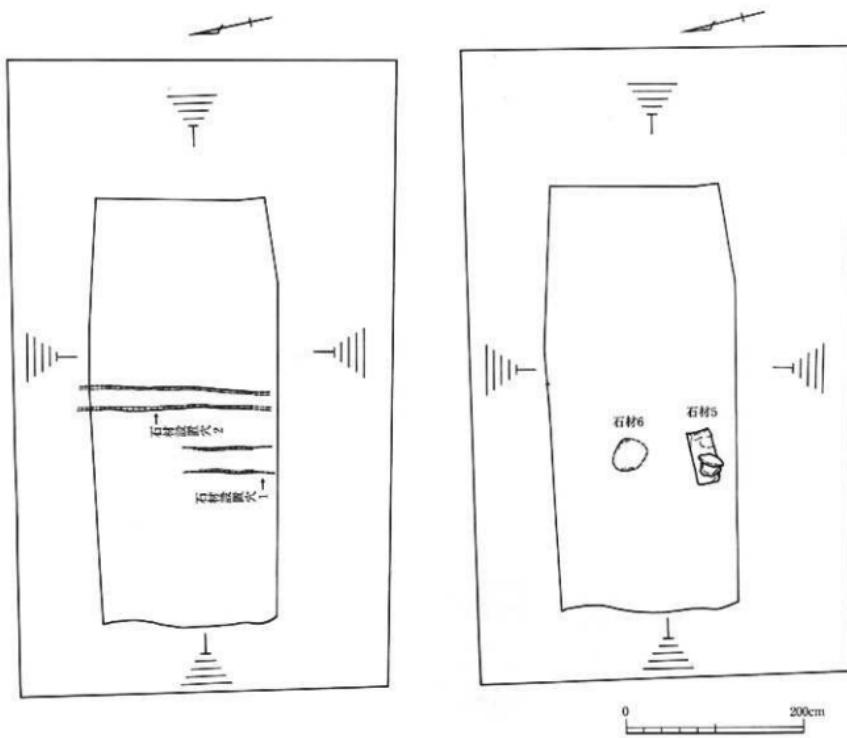
1 T, 石材設置穴 1, 2

2 T, 石材 5, 6

花崗岩。石材3の底面より1cmの厚さでⅩ-2層を挟み、その下位に置かれる。石材設置の掘り込み面は不明。検出部位で長さ60cm、幅24cmを測る。厚さは18cmとみられるが、最深部までの調査は未了であるため確認できない。検出部位最高点は標高-0.74m、最低点は標高-0.81mで東に傾く。径20cm程度の川原石を2個のせた状態で検出された。

川原石。石材設置穴1の底面より厚さ3cmの厚さでⅩ-2層を挟み、その下位に置かれる。検出部位の東西方向で長さ34cmを測る。厚さは18cm程度とみられるが、最深部の調査は未了であり不明である。検出部位最高点は標高-0.78m、最低点は標高-0.79mであり、若干東に傾く。

穴の東西幅は確認面、底面ともに0.3m内外であるが側壁が底面から上方へ垂直より東へ30°程度傾く。穴の深さは、垂直方向・側壁の高さとともに12cmである。穴は北から東へ12°偏った南北ラインで調査区を貫くとみられる。深度は穴の底面最高点で標高-0.75m、最低点で標高-0.79mを測るが、石材3の直下では底面最高点で標高-0.81m、最低点で標高-0.84mを測り、石材の沈降によるものとみられるずれが記録された。穴の埋め土(埋1)は、暗褐色のシルト質土であり散粒で柔らかい。穴はⅩ-2層に穿たれており、下位に板材の検出は認められなかった。

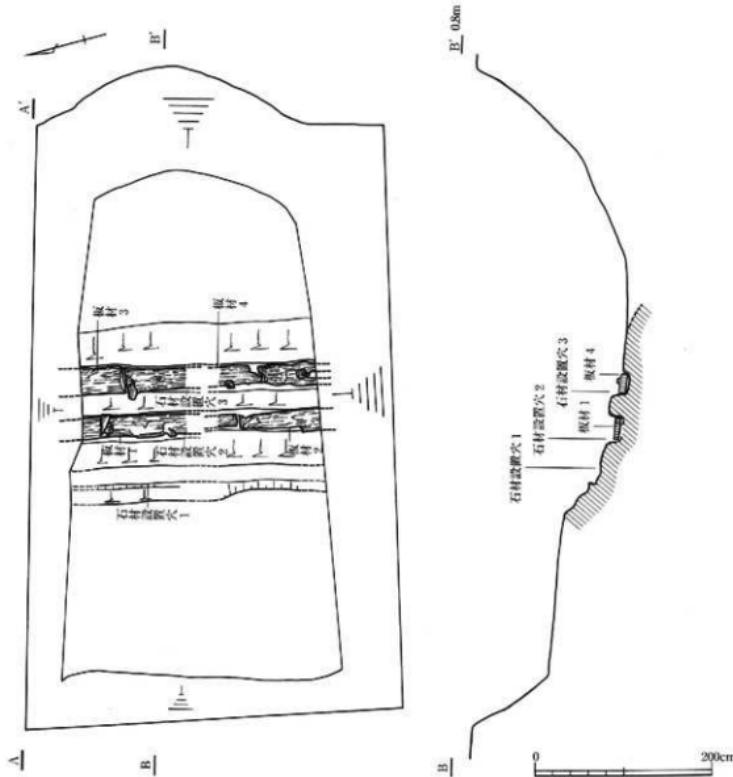
2 T₁板材1、2、3、4掘り方

石材設置穴2の直下に位置する。調査区北端より1.86m南の部位で板材2と接続する。腐食が著しく原形を止めない。底面の幅は14~26cmと均一でない。板材設置面の調査はしていない。

石材設置穴2の直下に位置する。腐食が著しく原形を止めない。板材1との接続部位から0.2m南の部位で地盤に亀裂が走り、比高差10cm余りで南側が高く、北側が低くなる。これより板材は調査区南端よりT₁₀方向に延長するものとみられる。底面の幅は16cm~26cmと均一でない。板材設置面の調査は実施していない。

石材設置穴3の直下に位置する。調査区北端より28cm南の部位で板材4と連続する。腐食が著しく原形を止めない。底面幅は30cm前後で均一であり、底面の東西端は2.1mの比高差で東に傾く。板材設置面は北端で標高-1.17m、南端で標高-1.15mと北に傾く。

石材設置穴3の直下に位置する。板材3に連続し調査区南端よりT₁₀方向に延長するものとみられる。調査区南端より0.3m北の部位で地盤の亀裂に伴って割れ、比高差7cm余りで北側が高く、南側が低くなる。また板材3との接続部位より0.57m南の部位にボルト状の金属製品が刺さる。底面幅は20~34cmと均一でない。セクションベルトより北側の底面東西端は比高差は1cm内外とほぼ水平である。板材設置面は板材3との接続部位が標高-1.16m、セクションベルトに接する部分が標高-1.15mと南に傾く。セクションベルト以南は板材設置面の調査はしていない。

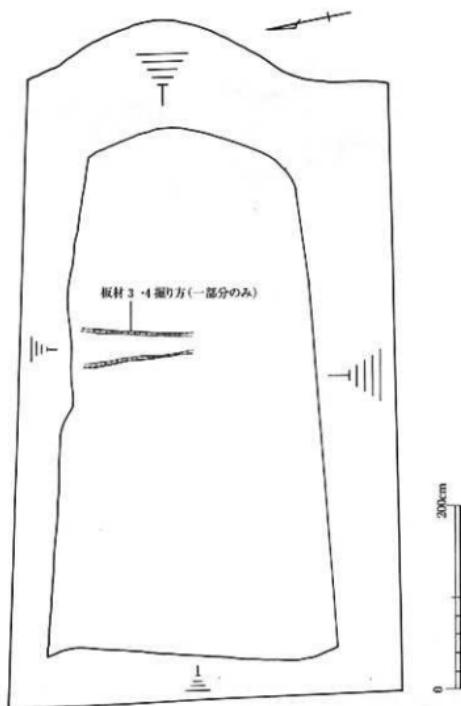
※掘り方は部分的な検出にとどめ、埋め戻した。

1 T, 板材 3、4 掘り方 (一部分のみ)

最大幅は調査区北端の板材3設置面で0.4m、最小幅はセクションベルトに接する板材4設置面で0.24mを測る。底面幅は同じ部位でそれぞれ34cm、18cmをはかり、側面壁は外傾して立ち上がり、高さ16cmを測る。底面は調査区北端で標高-1.23m、セクションベルトに接する部位では標高-1.21mを測り若干南に傾く。穴はIX-2層とXI層に穿たれており、埋め土はXI-3層である。

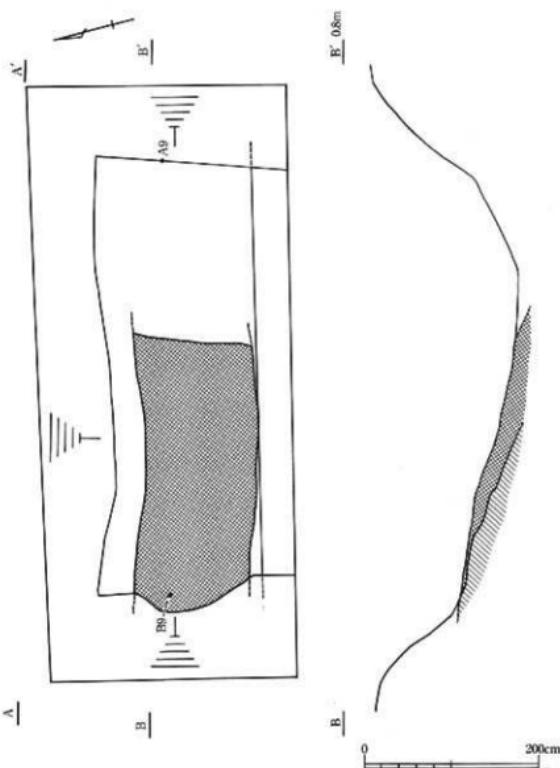
2 T₁₀ (史跡内側) XI-2 層傾斜面

調査区西端より0.9m、標高-1.70mの地点から水平より10°~15°下方に傾斜してXI-3層が検出された。疊の大半が握り拳大であるがごくわずかに人頭大のものが混じる。層厚は14~18cmでXI層が下位に堆積する。

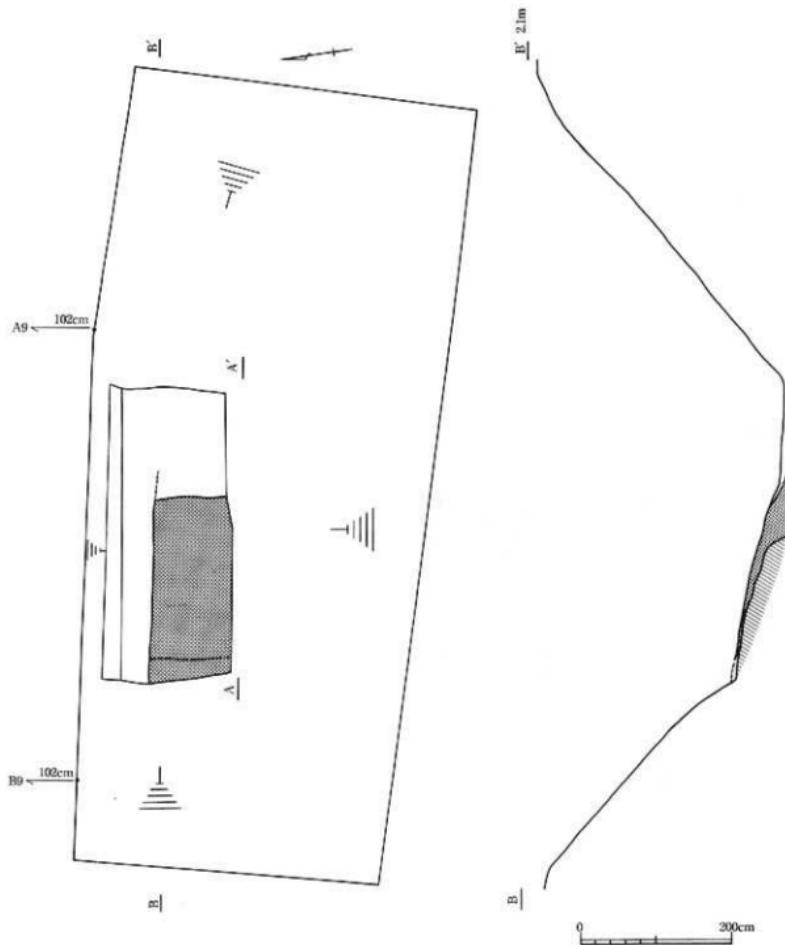
2 T₀ (史跡外側) XI-2 層傾斜面

調査区西端、標高-1.6mの地点から水平より10°下方に傾斜してXI-3層が検出された。疊の混入度合いは史跡内側の状態にはほぼ同じであり、層厚は10cm程度で下位にXI層が堆積する。

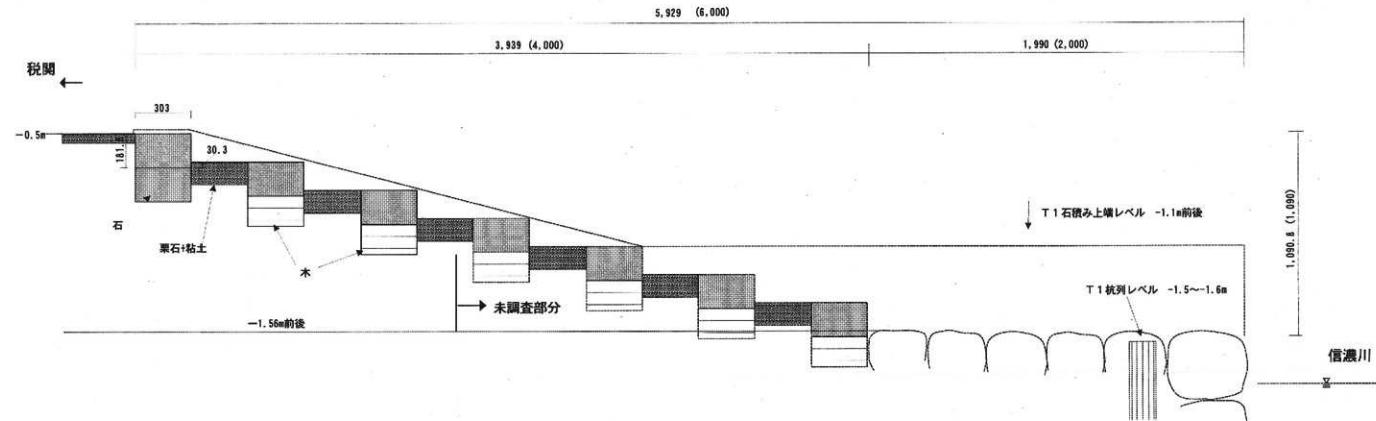
石積み石段 断面模式図

T₁・T₂で検出された板材は50~70cmの間隔で南北方向に列を成している。大正11年前の配置図から算出すると石段一段の踏み面は奥行き57cm程度になるため、本来は2尺（60.6cm）程度の踏み面であったと予測できる。すなわち、板材の間隔と踏み面の奥行きがほぼ同じになることから、石段一段毎に基礎となる板材が敷かれていたと考えられる。

石段をつくっていたと思われる明確な石材は見つかっていないが、T₁から出土した石材1は幅30.2cm厚さ18.5cmの切石で、石段の材になったとしてもおかしくないものである。これは当時の尺度から1尺（30.3cm）×6寸（18.18cm）の石材であったと考えられる。こうした石材が沈下防止のための板材の上に乗って段を構成し、同じ踏み面で板材が敷かれていない部分については、石材ではなく重量の軽いもので構築されていた可能性も指摘できる。平面上板材とほぼ交互に検出された栗石と粘土からなるⅣ層も、当初板材と同様に石段の基礎とも考えられた。しかし同じ段において基礎を変える複雑な構造にしたとは考えにくいため、このⅣ層が石材から次の段の石材までをつなぐ充填材として用いられ、石段とともに踏み面を構成していた可能性が高くなる。また、配置図にある最下段のテラス状の部分については構造は明らかではないが、石材が敷き詰められるなど荷揚げ場の施設として耐え得るしっかりした足場のものであったと考えられる。

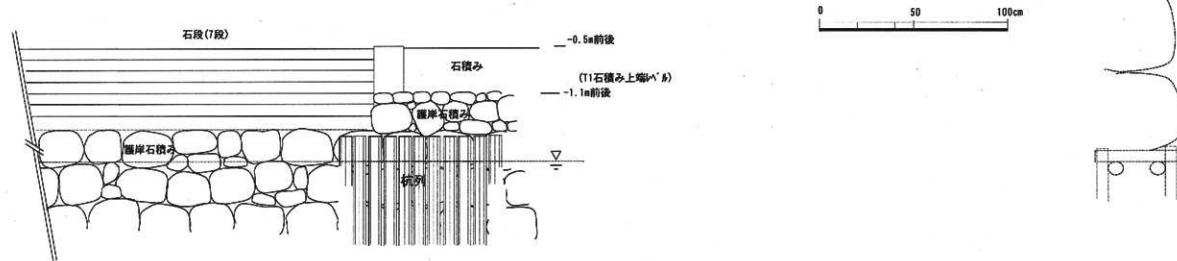
石段・石積み立面模式図

となっており、段数に違いが認められる。T₁から出土した板材に打ち込まれていたボルトが明治以来の西洋建築の伝来に伴って普及したものであることを考え合わせると、これらの板材は創建当初の遺構というよりはむしろ、それ以後の改修で持ち込まれた施設と考えたほうが妥当性が増す。すなわち、配置図の信憑性は考慮しなければならないとしても、発掘で検出された遺構は、時代的に新しい記録による7段であった可能性が高くなる。なお、石段のおおよその範囲を遺構全体図（図版1）に破線で示した。
