令和3年度

# 秋田市遺跡確認調査報告書

2022.3 秋田市教育委員会

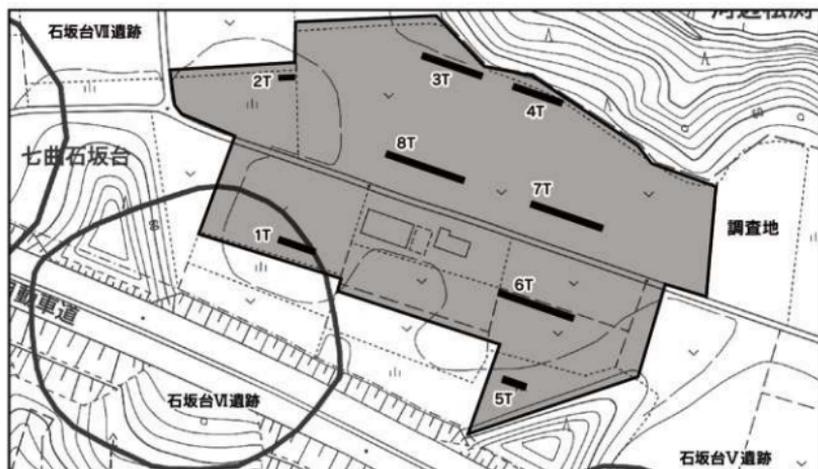
第3図 調査トレンチ位置図(S=1/2,000)

調査は、工事予定地に幅1.8mのトレンチを8本設定し、バックホーによって試掘し、遺構・遺物の有無を確認した(第3図)。

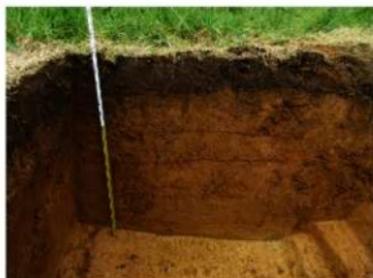
4号トレンチ土層断面 (南→)

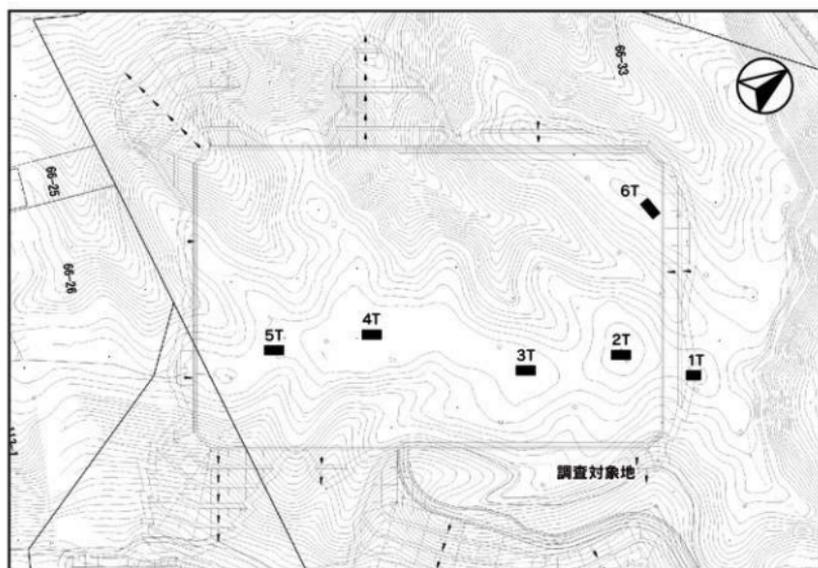
第6図 調査トレンチ位置図 (S=1/3,000)

調査は、工事予定地の丘陵の比較的平坦な部分に幅2m×長さ3～6mのトレンチを6本設定し、人力で試掘し、遺構・遺物の有無を確認した(第6図)。

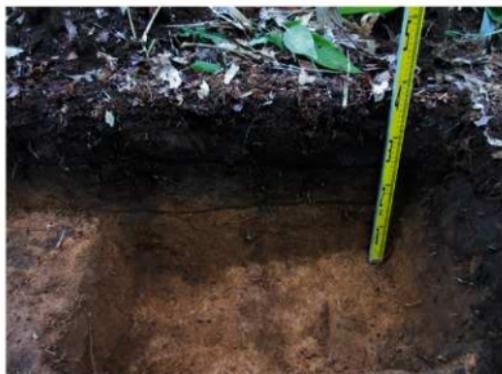
第Ⅰ層 暗褐色土(表土、15～20cm)、第Ⅱ層 褐色土(漸移層、10～15cm)、第Ⅲ層 黄褐色粘土(地山ローム層、20cm以上)である。1号トレンチは第Ⅱ層が確認されず、第Ⅲ層が明黄褐色粘土である。

第4号トレンチ断面 (南→)

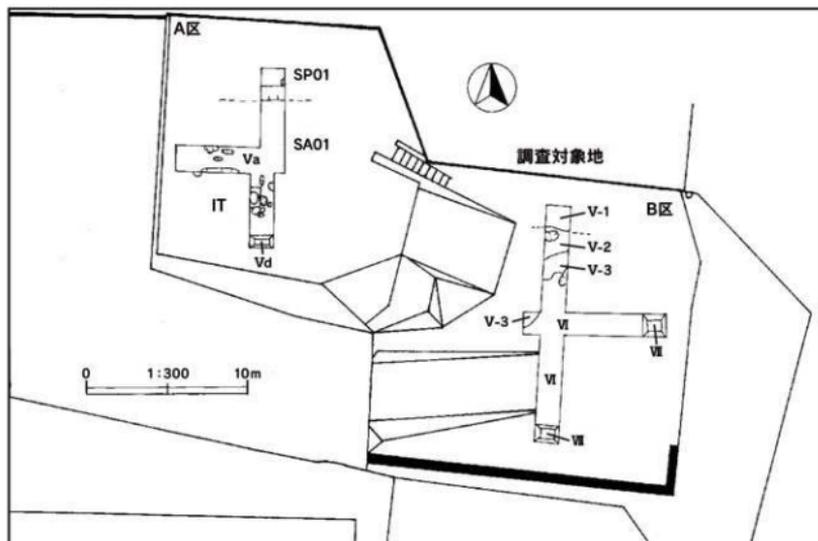
第8図 調査トレンチ平面図 (S=1/300)

調査は、工事予定地に幅1.5mのトレンチを2本設定し、バックホーによって試掘し、遺構・遺物の有無を確認した(第8図)。西側宅地をA区、東側宅地部分をB区とした。A区はB区よりも約3.3m高くなっている。

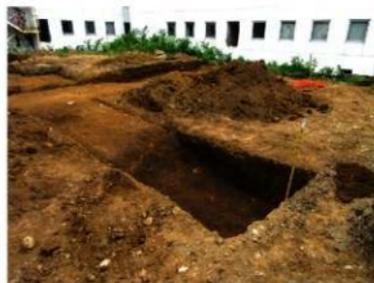
A区で土塁(SA01)、ピット(SP01)が検出された。A区北側では、土塁(SA01)の落ち込み(土塁北側端)が確認された。B区ではA区で検出された土塁(SA01)の延長の南側端の底部が確認された。土塁上部の大半は、宅地造成の際に削平を受けているが基底部のみ確認されたと考えられる。土塁積み土は、A区では第Va～d層、B区では第V-1層であると考えられた。また、B区では第V-2・3層のような土塁積み土とは異

A区土壁北側落ち込み状況 (北東→)

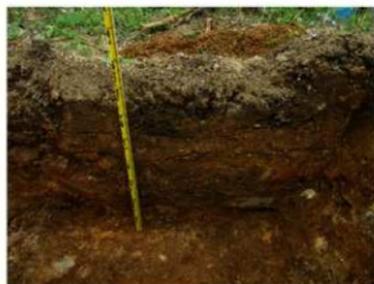
調査地の基本層序は、第I層 黄褐色土(宅地造成土、8cm)、第II層 直径2～3cmの小礫が混じる黒褐色土(宅地造成土、7cm)、第Ⅲ-1層 黄褐色粘土混じる褐色土(宅地造成土、10cm)、第Ⅲ-2層 褐色粘質土(宅地造成土、10cm)、第Ⅲ-3層 褐灰色土に暗褐色土混じる(宅地造成土、5cm)、第IV層 暗褐色粘質土、しまり強い(近世整地層、5cm以上)、第Va層 黄褐色粘土に灰白色粘土混じる(土塁積み土、10～20cm)、第Vb層 褐色粘土に黄褐色粘土混じる(土塁積み土、24cm)、第Vc層 褐灰色粘土に黒褐色粘土・灰白色粘土混じる(土塁積み土、24cm、)、第Vd層 褐色粘土に直径5～10cmの礫が混じる(土塁積み土、10cm以上)、である。

第Ⅲ-2・Ⅲ-3・Ⅳ層は、A区北側でのみ確認された。第Va～d層は、A区南側の深掘り地点で確認された。

A区南端土層断面 土壁積み土状況 (西→)

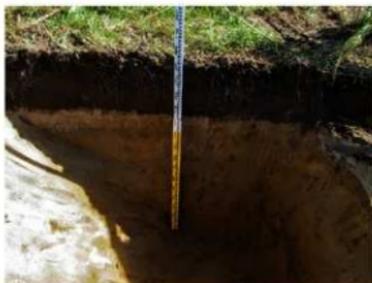
基本層序は以下のとおりである。第Ⅰ層 黒褐色砂質土(表土、約35cm)、第Ⅱ層 暗褐色土(造成土、約5~18cm)、第Ⅲ層 黄褐色砂(地山飛砂層、120cm)、である。

第Ⅱ層は調査区南側のみ堆積していた。また、基盤を構成する第Ⅲ層と第Ⅰ・Ⅱ層の層の境界は不連続であり、第Ⅲ層上部は宅地造成の際に削平を受けていると考えられた。

調査地断面(西→)

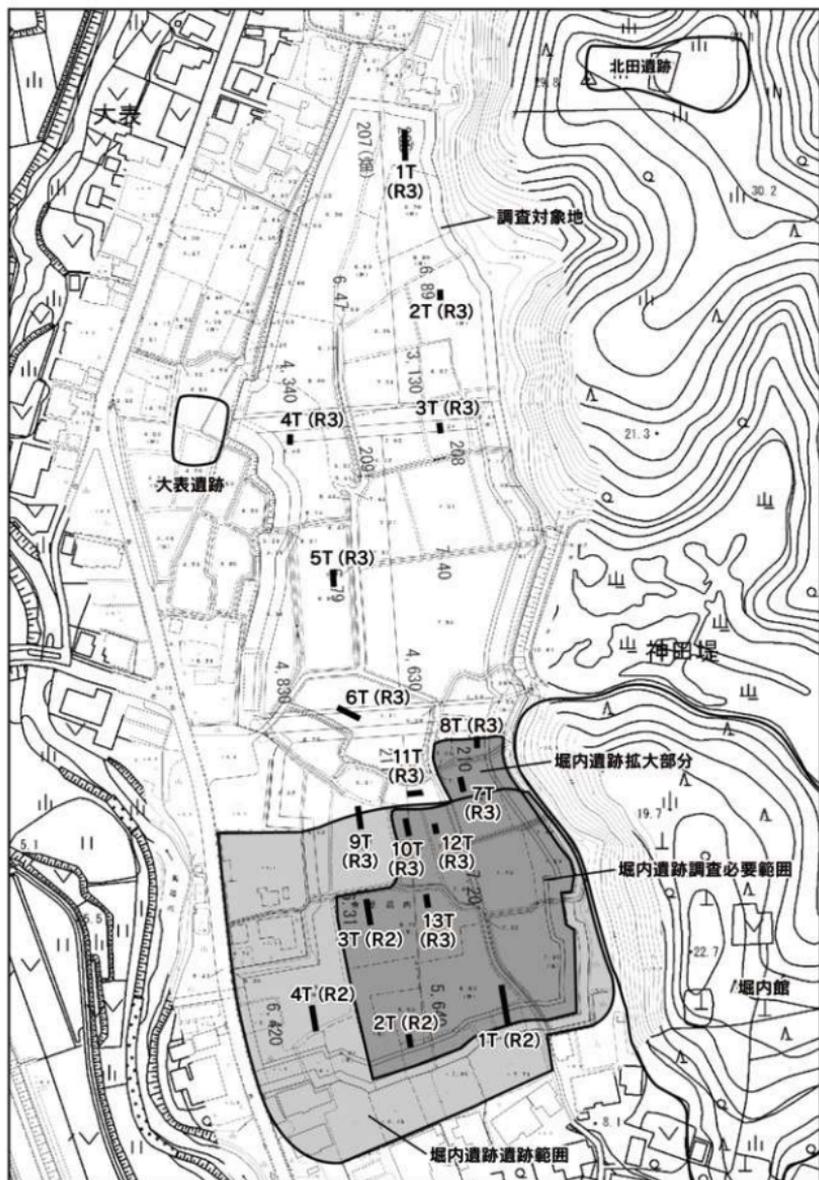
第11図 調査対象地1(堀内遺跡)トレンチ位置図(S=1/2,000)

旧地形の観点からみると、第Ⅴ-1層が確認された1・6・7・8・10・11・12・13号トレンチは、微高地上の地形であったと考えられる。第Ⅴ-2層が確認された2・3号トレンチは、湿地であったと考えられる。第Ⅴ-3層が確認された4・5・9号トレンチは旧河道であったと考えられる。11号トレンチは、第Ⅴ-2層と第Ⅴ-3層が3～10cmの単位で互層となっており、旧河道と湿地が繰り返されていることが確認された。微高地上の地形であった1・6・7・8・10・11・12・13号トレンチのうち、1・6号トレンチではⅢ層が確認された。6号トレンチのⅢ層からは近世陶器が出土したことから、これらは近世の堆積層であると考えられた。それ以外の、7・8・10・12・13号トレンチでは、古代(平安時代)の遺物が出土する第Ⅳ-2層の遺物包含層が確認された。なお、第Ⅳ-2層は令和2年度調査の1～3号トレンチでも確認されている。10号トレンチでは、珠洲系中世陶器(播鉢)が出土する第Ⅳ-1層が確認されており、中世の遺物包含層も一部存在する。

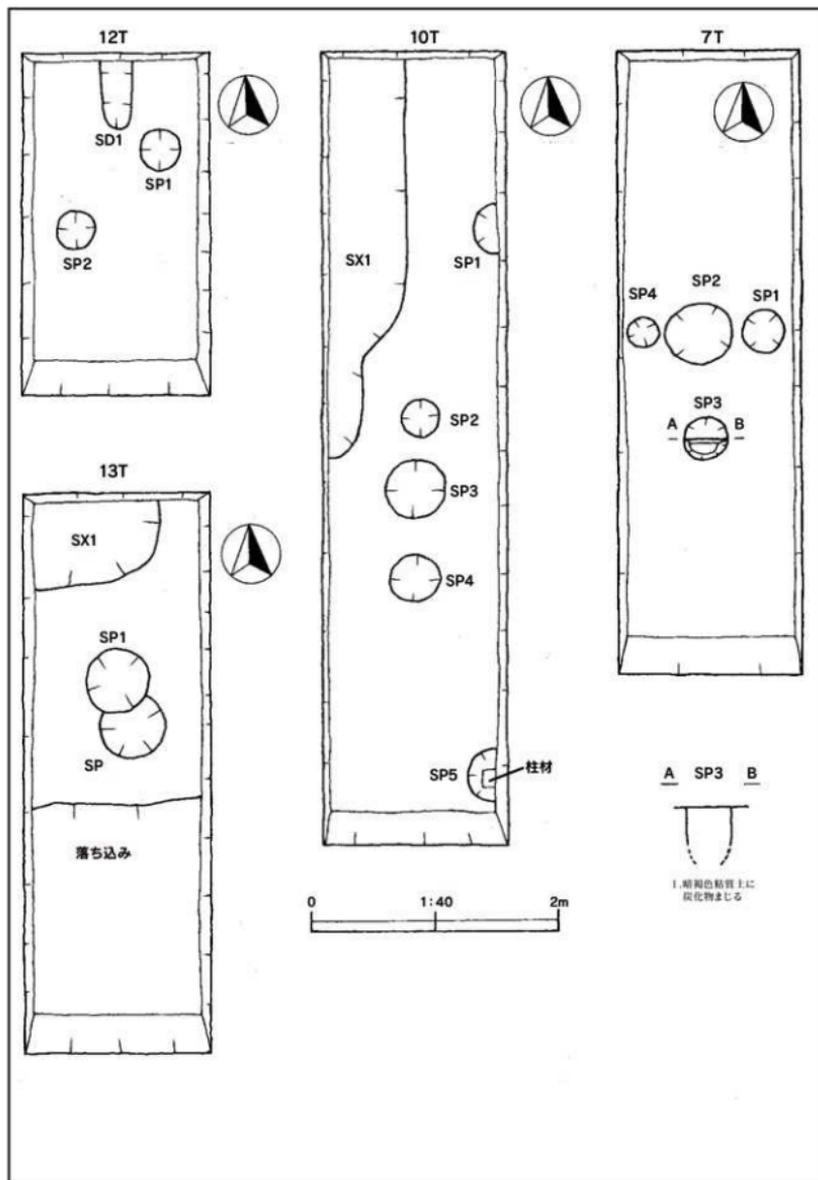
第12図 堀内遺跡7・10・12・13号トレンチ平面図 (S=1/40)

検出遺構は1号トレンチでピット3基、溝跡（落ち込みか）1条、6号トレンチでピット3基、溝跡1条が検出された。6号トレンチのSP3では表皮のある木材が残存していた。これらの埋土は第Ⅲ層の黒褐色土を含むものであり、第Ⅲ層からは近世陶器が出土したことから、これらの遺構は近世以降のものであると判断した。一方、7号トレンチではピット4基、10号トレンチではピット5基、不明遺構1基、12号トレンチではピット2基、溝跡1条、13号トレンチではピット2基、不明遺構1基、落ち込み1箇所が検出された。いずれも第Ⅳ-2層の暗褐色土を主体とする埋土であり、各トレンチの第Ⅳ-2層（遺物包含層）から古代の遺物が出土している。また、7号トレンチではSP2、SP3、SP5、10号トレンチのSX1の埋土から赤褐色土器（坏・甕）が出土している。これらのことから、これらの遺構は、古代（平安時代）の遺構であると考えられる。ただし、10号トレンチの第Ⅳ-1層から珠洲系中世陶器が出土しており、少なくとも10号トレンチのSP5は第Ⅳ-1層面の掘り込みであることから、中世前期の遺構も一部存在していると考えられる。

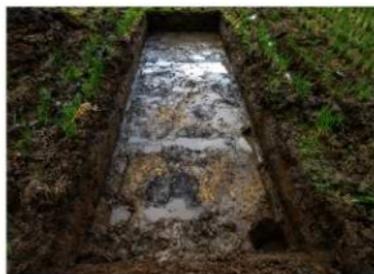
10号トレンチ平面 (北→)

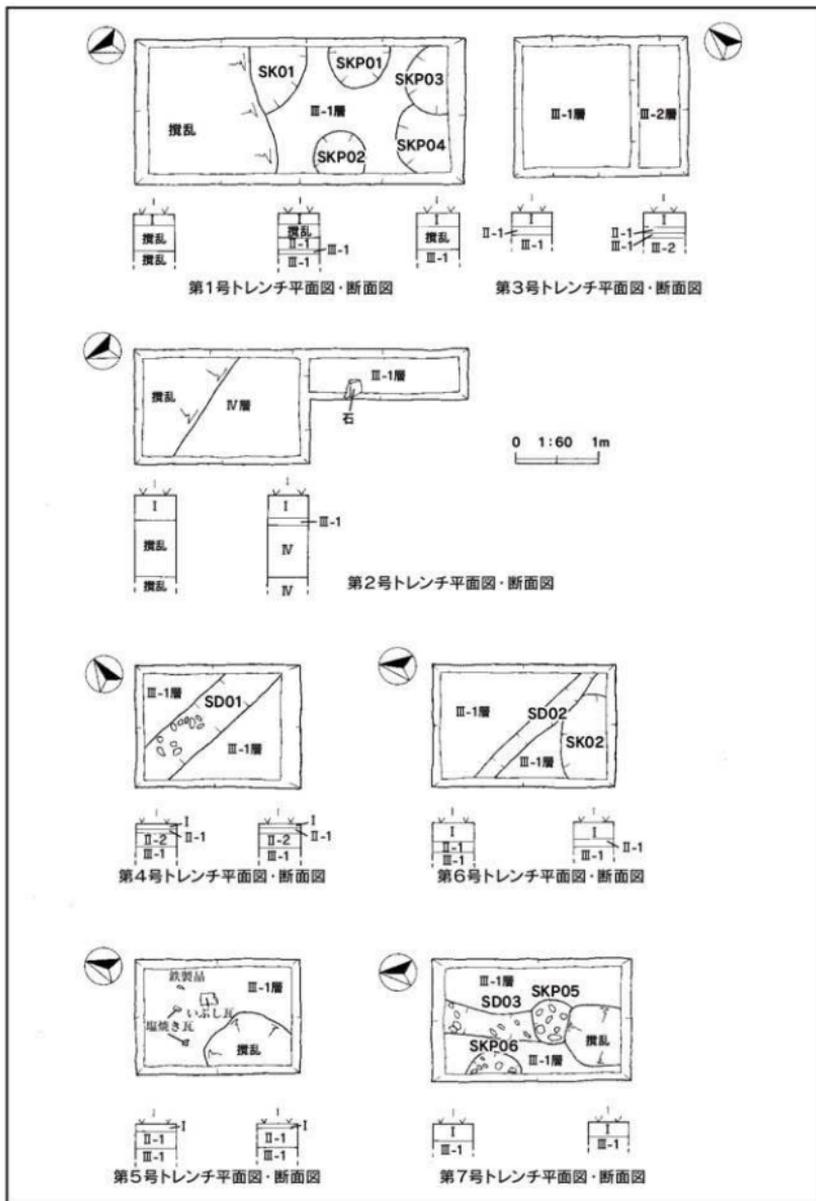
第24図 調査トレンチ平面・断面図

以上のことから、事業実施にあたっては、近世整地層と考えられる第Ⅲ-1層（地表面から第Ⅲ-1層検出面までの深さは、最も厚い1号トレンチで45cm、最も薄い7号トレンチで18cm）以下について、埋蔵文化財保護の協議が必要である。
