# 万 固 山 天 德 寺

－重要文化財天徳寺本堂ほか2棟保存修理事業に伴う発掘調査報告書－

2020. 9 秋田市教育委員会

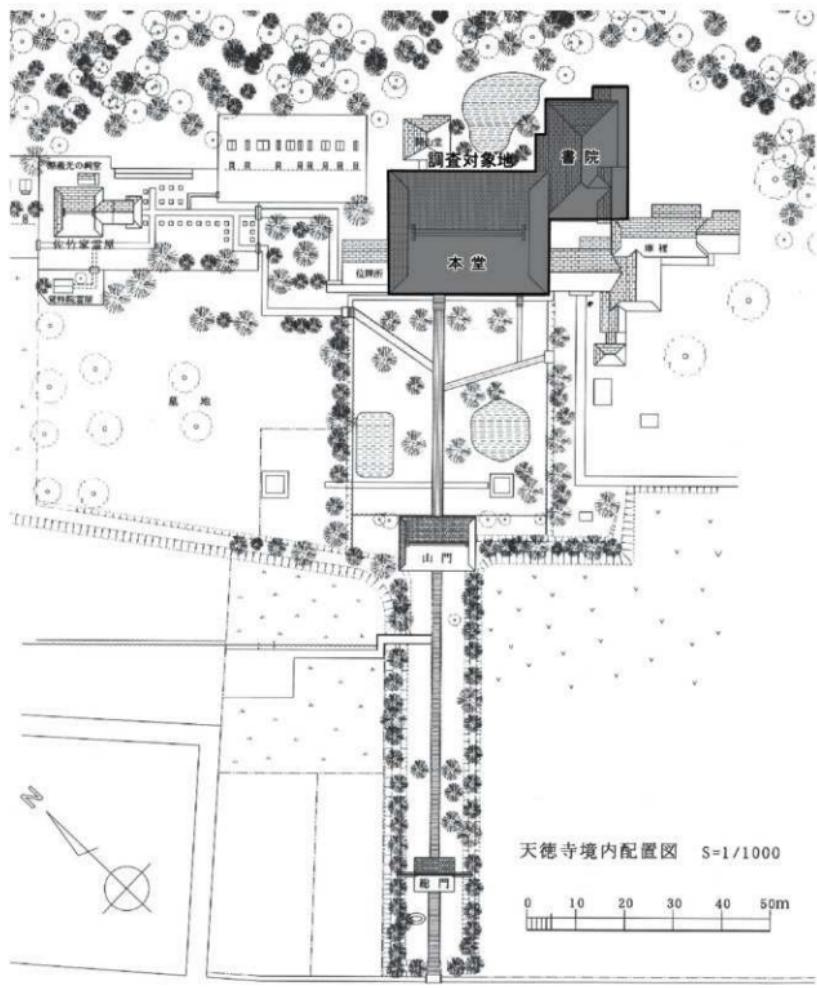
挿図2 天徳寺境内配置図・発掘調査位置図

万固山天徳寺は、秋田藩主佐竹氏の菩提寺で、佐竹氏の国替えに伴って秋田に移された曹洞宗の寺院である。当初は城の南方である檜山に寺地を構えたが、寛永元年（1624）12 月に焼失したため、城の北方である現在地に移った。現在地では延宝 4 年（1676）12 月の火災で本堂はじめ多くの建物が焼失したが、長い年月をかけて諸堂は順次整えられ、書院は貞享 2 年（1685）5 月、本堂は貞享 4 年（1687）8 月に再建された。現在の本堂はこの時のものだが、書院は文化 3 年（1806）8 月に建て替えを行っている。諸堂の配置は、南から總門・山門・本堂を直線上に配し、本堂の東に書院、北に開山堂、北西に歴代藩主墓所と佐竹家靈屋が並び、藩政時代の姿を良く留めている（挿図 2）。

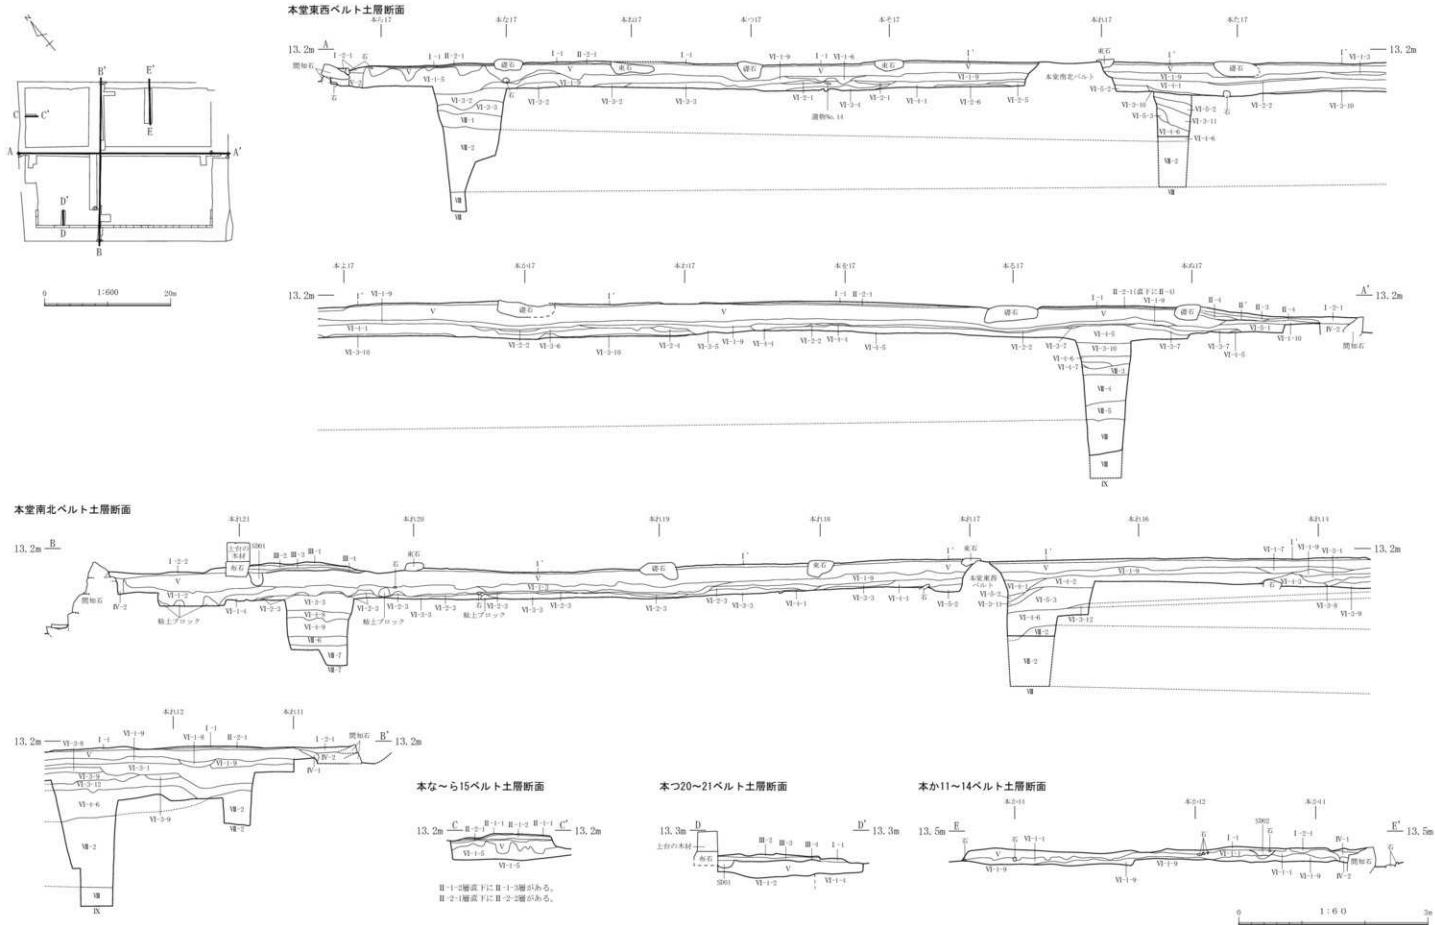
第2図 本堂土層断面図

調査区の層序の詳細は、第1～4表にまとめた。また、調査区の断面図は第2・9図に示した。調査区で確認した大まかな区分と概要を要約すると下記のとおりである。

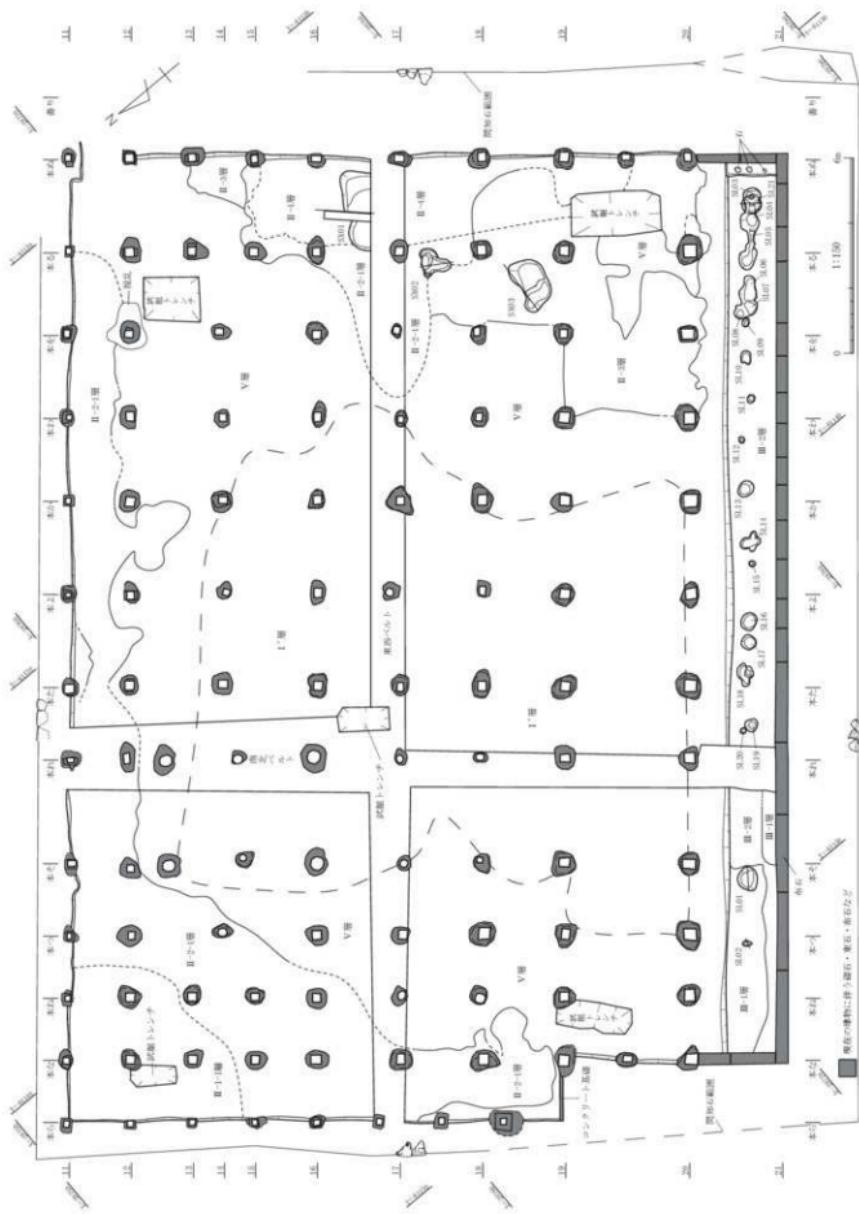
第3図 本堂第II階平面図

本堂第II層は、土間（「本ぬ～ね21」グリッド）を除いた本堂縁辺部で、本堂第I'層がない範囲にみられる硬化面である。石灰もしくは漆喰状の成分で表面が白色を呈する硬化面（本堂第II-2-1層）が大部分を占め、直下には炭化物や木屑片が混じる層（本堂第II-2-2層）がある。また、北西側では、本堂第II-2-1層を覆うように同様の硬化面（本堂第II-1-1層）と、その直下に炭化物や木屑片が混じる層（本堂第II-1-2・II-1-3層）が重なる。本堂II-1-3層にはプラスチック片が混じる。また、東辺では本堂II-2-1層の下にも硬化面（本堂II-4層）がみられる。検出した遺構は性格不明遺構3基（S X01～03）である。出土遺物は、本堂第II層および遺構内から、近世から近代の陶磁器、鉄釘・鉢などの金属製品、錢貨である。

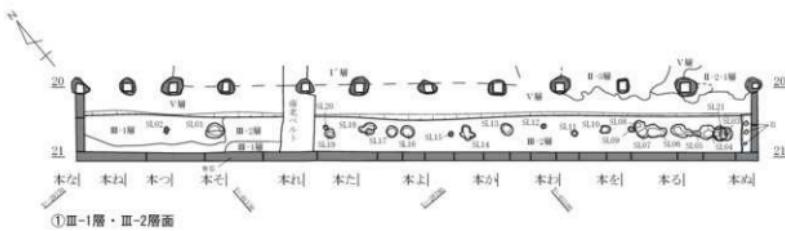
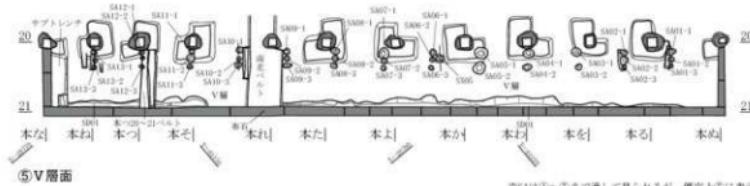
第4図 本堂第III層面平面図

本堂第III層は、本堂南辺部（「本ぬ～ね21」グリッド）の土間である。ブロック状の粘土を敷きつめ、その上面を叩いた土間が全面にみられる（本堂第III-2層）。「本た21」グリッド以西では、本堂第III-2層の上に更に土間を敷いており（本堂第III-1層）、他よりも若干高くなっている。また、「本た21」グリッド以西では、本堂第III-2層の下に古い土間がみられた（本堂第III-3層）。また、本堂第III層と本堂第V層の間には、本堂第V層が固まったような砂礫層（本堂第III-4層）があり、その範囲は本堂第III-2層よりも若干北側に広がる。検出した遺構は溝跡1条（S D01）、焼土遺構21基（S L01～21）、性格不明遺構2基（S X04・05）である。出土遺物は、本堂第III層および遺構内から、近世陶磁器、かわらけ、鉄釘・鉢・煙管などの金属製品、錢貨である。

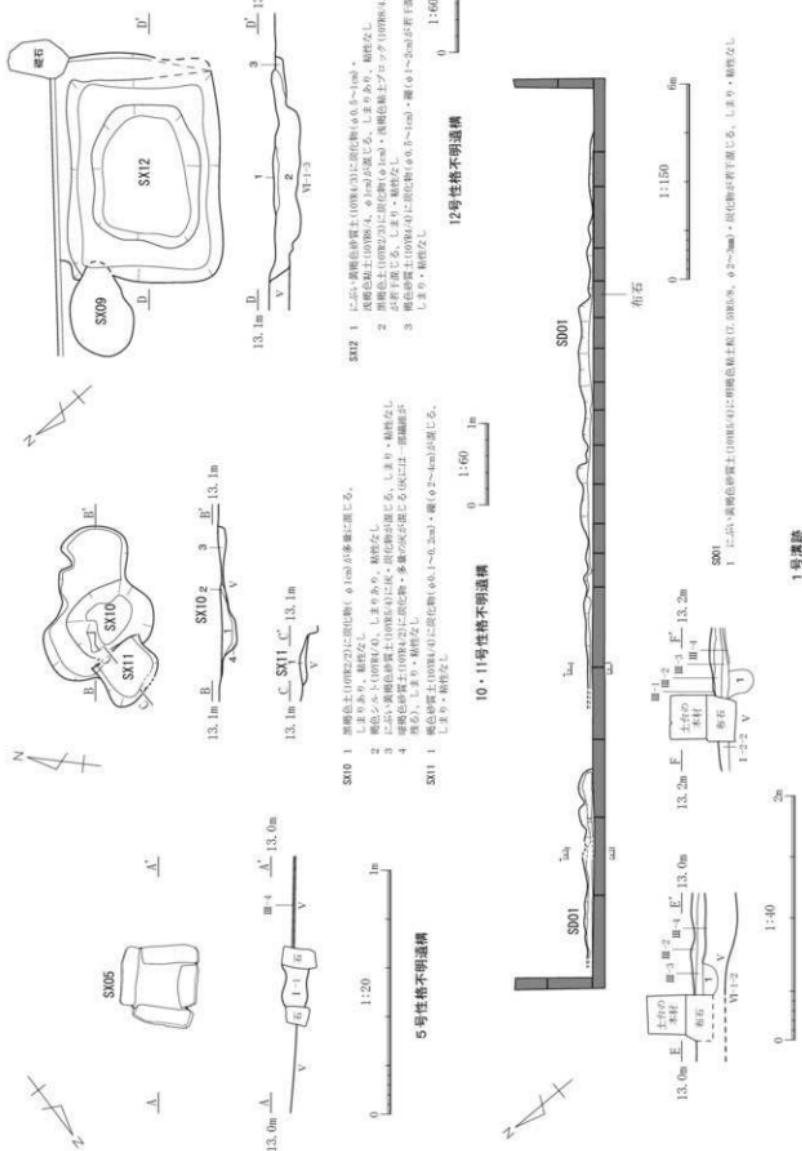
第7図 本堂第III・V層面検出透構

「本た21」グリッドの本堂第III-4層面で検出した、方形に石が組まれた遺構である。石を含めた平面規模は、長軸28.6cm、短軸27.3cmで、検出面からの深さは10.6cmである。石組の内寸は、長軸16.6cm、短軸16.3cmである。石は長軸23cm、短軸11cm、厚み6cmが3点、長軸17.5cm、短軸7cm、厚み5cmが1点である。なお、本堂第III-4層の範囲は本遺構にかかっているため、南側の検出面は本堂第III-4層、

「本ぬ～ね21」グリッドの本堂第III-4層面で検出した、北西方向に延びる溝跡である。「本れ21」グリッドで一度途切れるため2条の溝跡になるが、埋土や出土遺物などから推定される遺構の性格から同一の遺構とする。平面規模は、「本ぬ～れ21」グリッドまでの長さが推定17.3m、「本れ～ね21」グリッドまでの長さが5.75m、最大幅43.0cm、最小幅25.7cmである。軸方向は、西から北へ約50°振れている。断面形はU字状を呈し、検出面からの深さは9.5～22.4cmである。本堂第V層を掘り込む溝で、「本た21」グリッド以東では本堂第III-2層、以西では本堂第III-3に覆われており、埋土は砂質土である。埋土および底面からかわらけが出土した。

「本る19」グリッドの本堂第V層面で検出した性格不明遺構である。SX11はSX10に切られている。SX10の平面形は不定形で、長軸2.22m、短軸1.51m、検出面からの深さは18.7cmである。埋土に炭化物・灰（一部纖維が残る）が混じる。出土遺物は、近世陶磁器、礫、鐵釘などの金属製品、錢貨である。SX11の平面形は梢円に近い不定形と推測され、長軸推定77.8cm、短軸70.2cm、検出面からの深さは7.4cmである。出土遺物は、近世陶磁器である。

「本ぬ18」グリッドの本堂第V層面で検出した性格不明遺構である。平面形は隅丸方形で、長軸279.2cm、短軸推定199.0cm、検出面からの深さは33.6cmである。中央部が一段深くなっている。底面は平らである。埋土は黒褐色で、炭化物が若干混じる。出土遺物は、近世から近代の陶磁器、鐵釘などの金属製品である。

本堂第III-4層面で検出したSD01は、本堂第III層直下の本堂第V層を掘り込んだかわらけ埋設遺構であり、小破片から完形品まで数多くのかわらけが出土した。このうち、口縁部残存率1/4以上の個体を抽出した属性表と出土分布図が第9表および第22図である。口縁部に付着する灯芯痕と思われる煤が対角線上にあるものが多く、何らかの儀式に使用されたと考えられる。法量は大・中・小の3タイプ認められるが、灯芯痕の有無とともに、配置の規則性については明確にできなかった。なお、SD01検出面では他にSX05も検出した。SX05は約16cm四方の四角い内寸を持つ石組み遺構で、角塔婆を立てた基礎とも推測できる。位置関係や検出状況などから、両遺構は本堂I期の竣工前に何らかの儀式を執り行つた痕跡と考えられる。

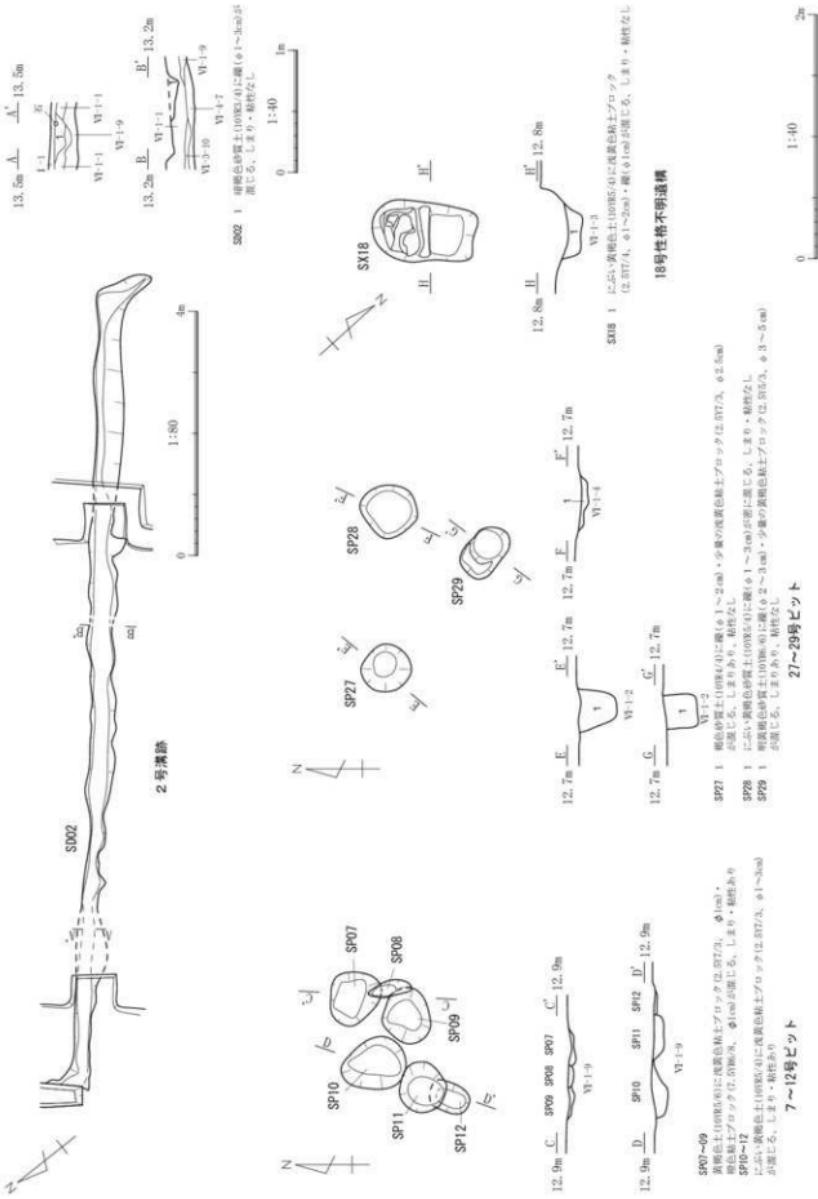
第8図 本堂第VI層面積出遭構

る。平面規模は、長さ 13.67m、最大幅 46.5cm、最小幅 27.4cm である。軸方向は、西から北へ約 49° 振れている。断面形は皿状を呈し、検出面からの深さは 7.2~14.0cm である。埋土は本堂第V層と類似した砂礫層である。出土遺物は、銅製の金属製品である。

「本か 16」グリッドの本堂第VI-1~9層面で検出したピットである。S P07・09 は S P08 にそれぞれ切られており、S P07・09 は切り合っていない。S P07 の平面形は楕円形で、長軸 43.7cm、短軸推定 37.6cm、検出面からの深さは 5.5cm である。底面は概ね平らである。S P08 の平面形は楕円形で、長軸 27.0cm、短軸推定 17.6cm、検出面からの深さは 4.6cm である。S P09 の平面形は楕円形で、長軸推定 42.4cm、短軸 39.0cm、検出面からの深さは 4.2cm である。底面は概ね平らである。埋土は3基とも同様で、 $\phi$  1 cm 程度の粘土ブロックが混じる黄褐色土である。3基とも出土遺物はない。

「本か 16」グリッドの本堂第VI-1~9層面で検出したピットである。S P10・12 は S P11 にそれぞれ切られており、S P10・12 は切り合っていない。S P10 の平面形は楕円形で、長軸 51.9cm、短軸 41.1cm、検出面からの深さは 13.1cm である。北側がやや深い。S P11 の平面形は楕円形で、長軸 40.7cm、短軸推定 25.3cm、検出面からの深さは 8.7cm である。底面は平らである。S P12 の平面形は楕円形で、長軸推定 28.8cm、短軸 23.6cm、検出面からの深さは 2.5cm である。底面は平らである。埋土は3基とも同様で、 $\phi$  1~3 cm 程度の粘土ブロックが混じるにぶい黄褐色土である。3基とも出土遺物はない。

「本れ 21」グリッドの本堂第VI-1~2層面で検出したピットである。平面形は円形で、径が約 40.0cm、検出面からの深さは 30.6cm である。底面は平らである。埋土は砂質で、粘土ブロックと $\phi$  1 cm 程度の礫が混じる。出土遺物はない。

「本れ 21」グリッドの本堂第VI-1~4層面で検出したピットである。平面形は円形で、径が約 42.5cm、検出面からの深さは 6.0cm である。底面は平らである。埋土は砂質で、粘土ブロックと $\phi$  1~3 cm 程度の礫が混じる。出土遺物はない。

「本れ 21」グリッドの本堂第VI-1~2層面で検出したピットである。平面形は楕円形で、長軸 45.5cm、短軸 32.3cm、検出面からの深さは 27.0cm である。底面は平らである。埋土は砂質で、粘土ブロックと $\phi$  2~3 cm 程度の礫が混じる。出土遺物はない。

長軸 83.7cm、短軸 54.9cm、検出面からの深さは 12.9cm である。北側の底面は平らで、南側の底面は凹凸が多い。埋土は砂質で、粘土ブロックと φ 1cm 程度の礫が混じる。出土遺物はない。

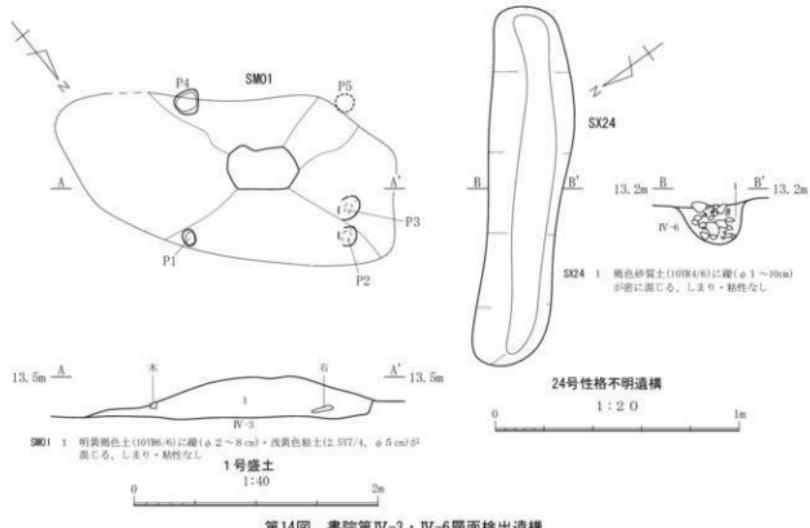
第14図 書院第IV-3・IV-6層面検出造構

「書～13」グリッドの書院第IV-3層面で検出した盛土（「広間」の炉に伴う土台）である。平面形は隅丸方形で、長軸279.3cm、短軸125.8cm、高さ32.9cmである。頭頂部の幅は、東西58.7cm、南北32.9cmである。明黄褐色の埋土にφ2～4cm程度の礫、φ5cm程度の粘土ブロックが混じる。また、堰板の一部が出土し、それを固定するための杭跡（P1～5）も5基検出した。杭跡の平面形は、P1・3が梢円形、P2・4・5が円形である。出土遺物は、近世から近代の陶磁器が3点である。

「書は9」グリッドの書院第IV-6層面で検出した性格不明遺構である。平面形は帯状で、長軸146.1cm、短軸33.9cm、検出面からの深さ17.0cmである。埋土は砂質で、φ1～10cm程度の礫が密に混じる。出土遺物はない。

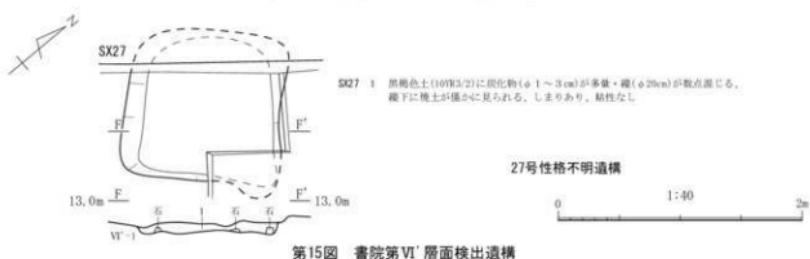
第15図 書院第VI'層面検出造構

「書~15・16」グリッドの書院第VI'-1層面で検出した性格不明遺構である。平面形は隅丸方形で、長軸129.4cm、短軸推定109.4cm、検出面からの深さ9.6cmである。埋土は黒褐色土で、多量の炭化物・数点の礫（φ20cm程度）が混じる。礫には割れたものもみられる。また、礫の下からは僅かに焼土を検出した。出土遺物は、近世陶磁器、金属製品である。

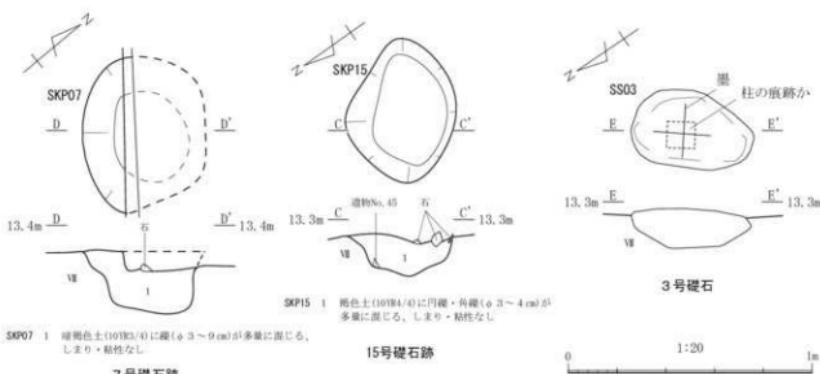
第16図 書院第VII層面検出造構

「書は5」グリッドの書院第VII層面で検出した礎石跡である。平面形は梢円形と推定でき、長軸64.8cm、短軸推定41.6cm、検出面からの深さ22.2cmである。底面は平らである。φ3~9cm程度の礫が主体で、暗褐色土が混じる。出土遺物はない。

「書ち8」グリッドの書院第VII層面で検出した礎石跡である。平面形は梢円で、長軸59.2cm、短軸47.7cm、検出面からの深さ14.6cmである。底面は概ね平らで、中央部がやや窪んでいる。φ3~4cm程度の礫が主体で、褐色土が混じる。底面から近世磁器が1点出土した。

「書と又8」グリッドの書院第VII層面で検出した礎石である。長軸49.4cm、短軸30.4cm、厚み11.1cmである。上面には、墨で引かれた基準線や、明確ではないものの柱の痕跡と思われる跡が残っている。掘り方や根石は確認できなかった。

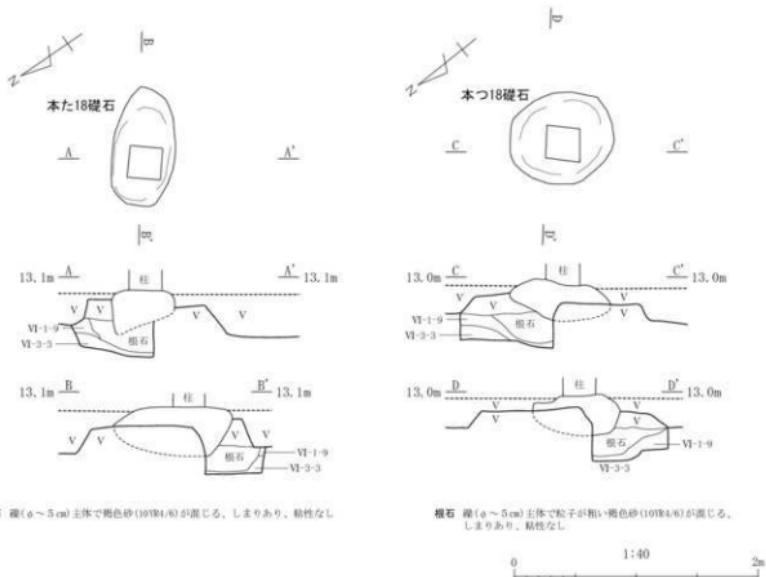
第17図 本堂基礎石詳細図

礎石は、「本ぬ20」、「本た18」、「本つ18」で確認した。いずれも本堂第VI層を掘り込んで根石を充填し、その上に礎石を据えている。東石は、「本よ18」、「本れ18」で確認した。いずれも本堂第V層中に据えている。

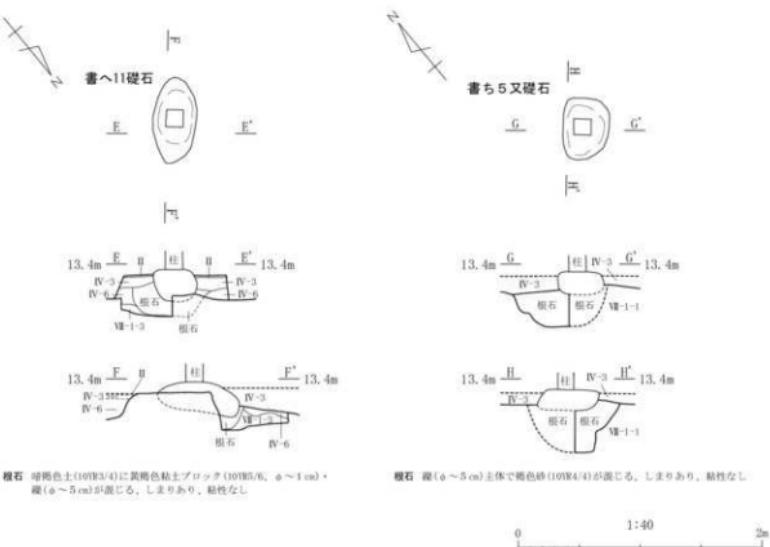
第18図 書院基礎石詳細図

礎石は、「書ち5又」、「書へ11」で確認した。「書ち5又」では、書院第VII層を掘り込んで根石を充填し、その上に礎石を据えている。「書へ11」では書院第IV-6層を掘り込んで根石を充填し、その上に礎石を据えている。東石は、「書へ9」で確認した。書院第VI-6層中に据えている。
