久保田城跡

—千秋公園整備事業（大坂等融雪設備工事）に伴う発掘調査報告書—

2021. 3 秋田市教育委員会

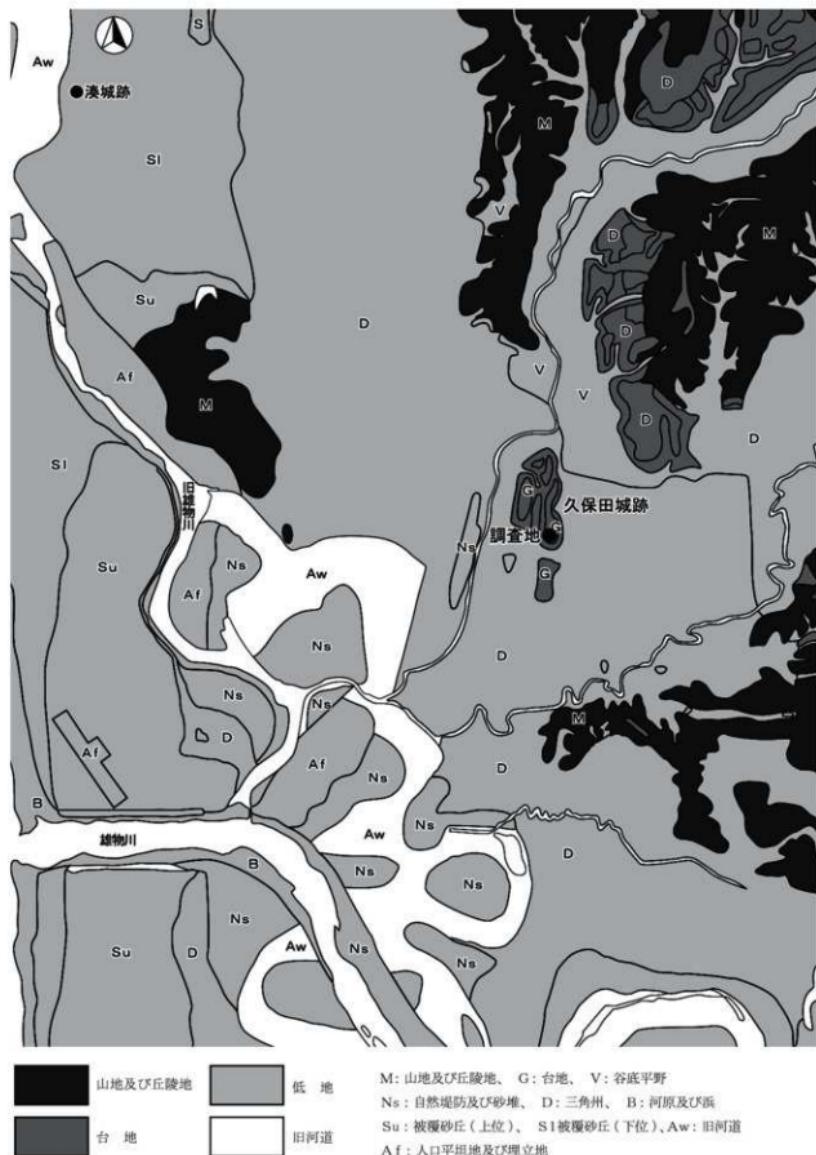
第2図 地形分類図 ($S=1/50,000$)

調査対象地が位置する久保田城跡は、地形分類では千秋公園台地にあたり、周辺部は秋田低地にあたる(経済企画庁総合開発局国土調査課編 1966、第2図)。千秋公園台地は標高 40m・35m・25m の3面からなる旭川の河岸段丘である。いずれも北部に位置する手形山と同様に第四紀系の礫層や含礫砂層(潟西層)からなっている。秋田低地は新城川以南の南北に細長い沖積低地を示し、三角州平野がこれにあたる。調査地は秋田低地の部分に該当する。

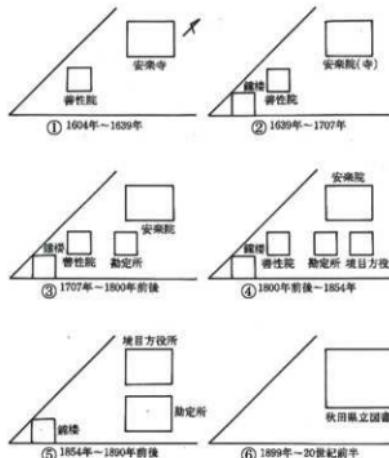
第5図 二の丸南東部変遷模式図（秋田市教育委員会 1992 に加筆）

調査地点は、久保田城二の丸の南東部にある（第4図）。上述のように、久保田城の主要部は慶長8～9年（1603～1604）に築城工事が行われたとされる。それ以後も三の丸、北の丸、堀川などの普請の記事があり、城の整備は継続していたと考えられるが、二の丸は城の主要部分であるため、慶長9年（1604）の段階で、それ以降の絵図に描かれるような形に普請されていたと考えられる。二の丸には様々な施設が置かれた。これについては平成3年度刊行の佐竹史料館増築に伴う発掘調査報告書（秋田市教育委員会1992）で詳細に検討され、整理されている（第5図、第2表）。

当該地には、「安楽寺（安楽院）」「鐘楼」「善性院」「勘定所」「境目方役所」などの各施設が設置されたと考えられている。『梅津政景日記』の記載により、「安楽寺」は築城当初から置かれていたと考えら

れる。「安楽寺（院）」には住職は置かれず、算用所や文書所が置かれるなど役所としての機能が強かつたようである。寛永16年（1639）には、「善性院」の梵鐘という名目で時鐘が設置されていることから、「善性院」はこれ以前にも設置されており、新たに「鐘楼」が設置されたと考えられる。宝永4年（1707）には、安楽院の南側に勘定所が設置され、勘定奉行配下の勘定役が勤務し、金銭出納や物産関係の用務を行っていた。その後、勘定所に隣接して、国境の調査や図面作成等を行う境目方役所が設置された。この境目方役所の設置年代は定かではないが、宝曆9年（1759）の絵図には記載されていないことから、18世紀後半から19世紀前半と考えられる。これらの施設は、嘉永7年（1854）年に放火により「勘定所」「安楽院」「境目方役所」が焼失したとされる。その後の明治元年（1868）と明治17年の絵図には、「勘定所」と「境目方役所」の記載はあるが、「安楽院」の記載はなく、火災後再建されなかつたと考えられる。勘定所、境目方役所がいつ解体されたか明確ではないが、明治32年（1899）に当該地に秋田県立図書館が建設されている。その後、昭和33年（1958）秋田市美術館が建設され、同じ建物が平成2年（1990）に佐竹史料館となり、現在に至っている。

一方、B区では目立った遺構は検出されず、「明治十七年の図」でも基本的には空閑地であったと考えられる(第16図)。しかし、B区では3時期の整地層が確認され、出土遺物の年代から、第V層は17世紀初頭、第IV層は18世紀前半、第III層は18世紀後半以降の造成と考えられた。これらの複数の整地層の年代は、二の丸南東部の建物群の変遷(表2、第5図)と対応する可能性があり、一定の考察が可能である。

置時（第5図④）、もしくはやや時代が下った嘉永7年（1854）の「安楽院」「勘定所」「境目方役所」焼失以後の再建時（第5図⑤）、が可能性としてあげられる。

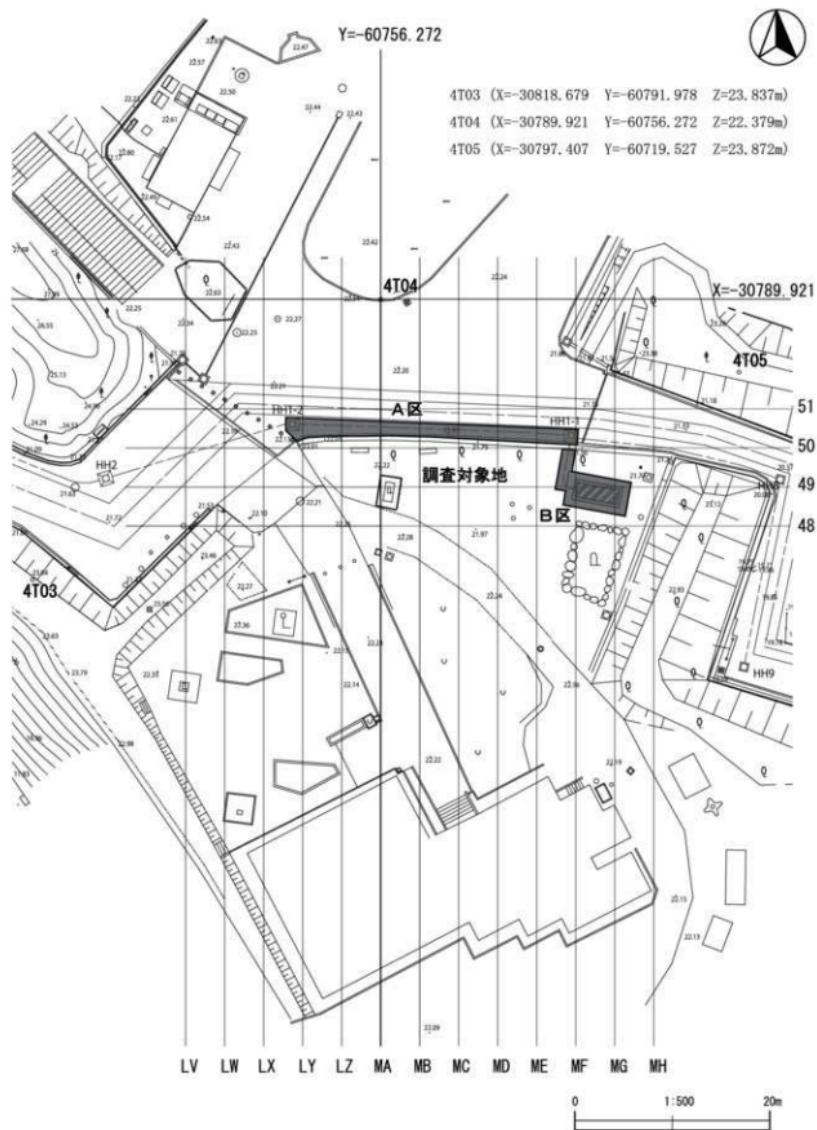
第6図 調査地の周辺地形とグリッド配置図

調査対象地の付近に、下記の世界測地系に基づいた基準杭があり、本調査では4T04を基準杭とした（第6図）。

真北方向をグリッドの南北軸とし、これに直行する東西軸を設定した。グリッド南北軸に算用数字(…49、50、51…)、グリッド東西軸に2文字のアルファベット(…MB、MA、LZ….)を付し、各グリッドの南東隅の交点で両者を組み合わせてグリッド名とした。基準杭4T04から南へ15.253mの地点をグリッドMA50とし、グリッドは東西南北ともに4m単位とした。その結果、各グリッドの交点の世界測地系は、第3表のとおりとなる。便宜上、調査対象地の東西方向に長い調査区をA区、南東部の調査区をB区と呼称した。

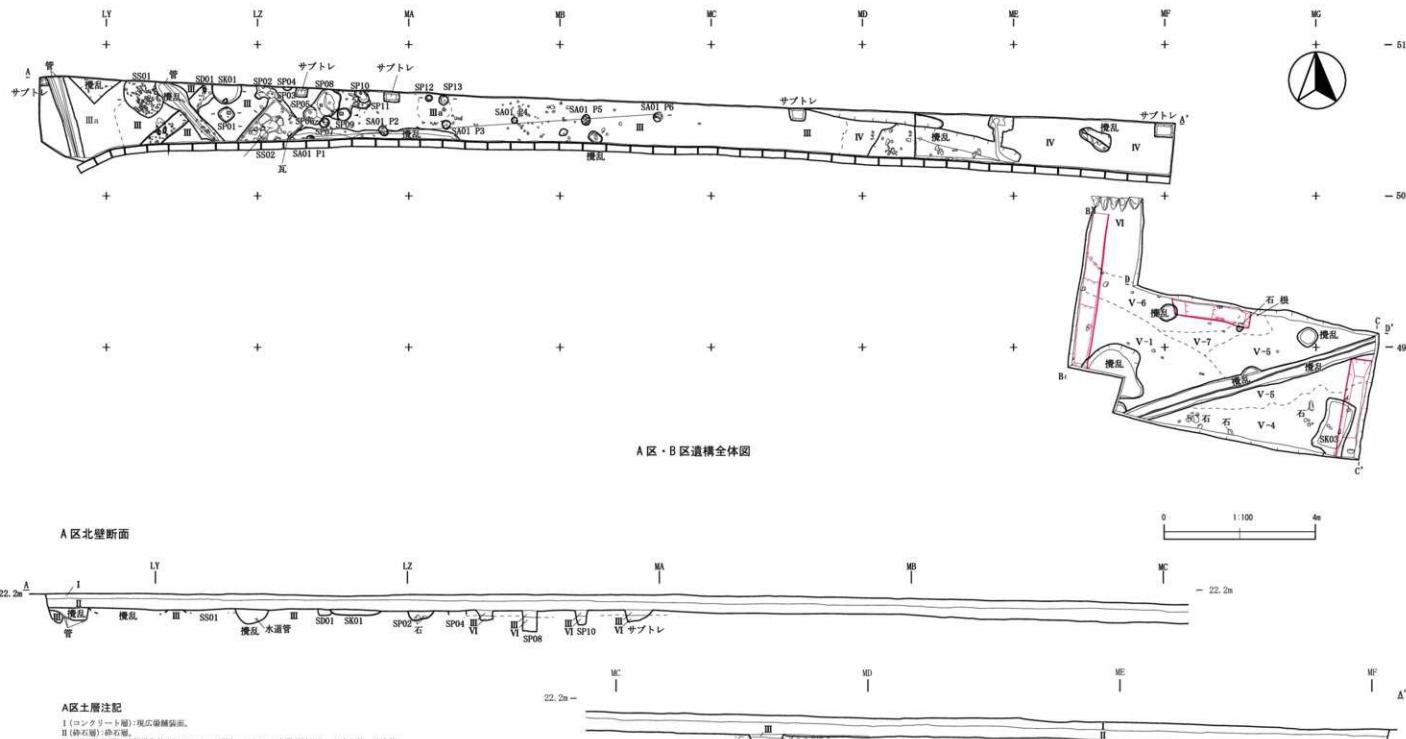
第7図 遺構全体図・A区土層断面図

調査区の層序の詳細は、第4表にまとめた。また、調査区の断面図は第7・8図に示した。土層の堆積はA区とB区で異なっており、それぞれ記載した。調査区で確認された土層の大まかな区分と概要を要約すると下記のとおりである。

(1) A区

第Ⅰ層・第Ⅱ層（現広場舗装面・碎石層）：現状の広場の舗装面とその路盤である。

第Ⅲa層（近世整地層）：明黄褐色粘土に直径2～3cmの礫と直径1cm以下の細かい礫が混じる層。A区西側に部分的にしか残存していない。大半は公園造成時に削平されてしまったものと考えられる。

第Ⅲ層（地山ローム層）：黄褐色粘土の地山ローム層。検出された遺構は、ほとんどこの面から確認されている。

第IV層（地山砂礫層）：段丘礫層。

検出された遺構は、遺構全体図を第7図、各個別の遺構を第9～13図に示した。また、遺構一覧表は第5表に示した。

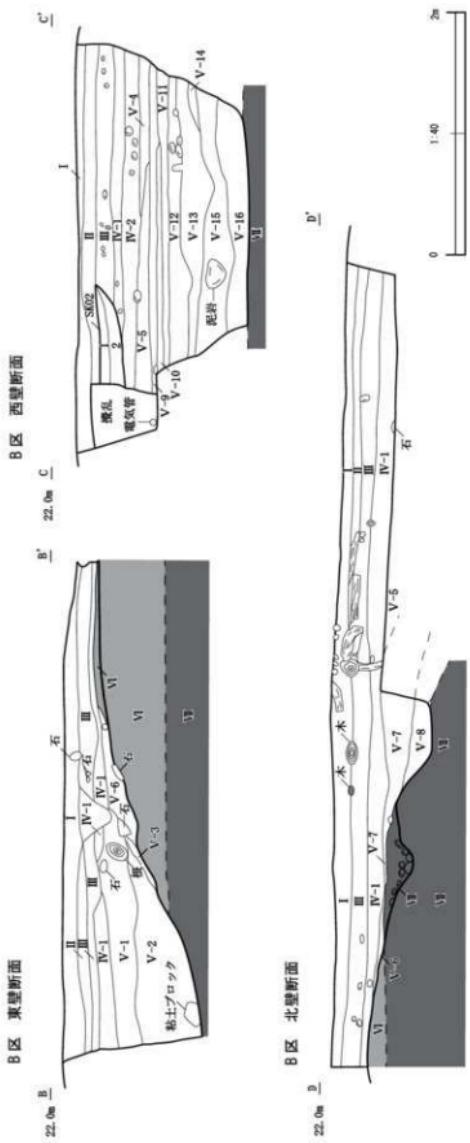
第8図 B区土壤断面図

(2) B区

第Ⅰ層・第Ⅱ層（表土・造成土）：現状の公園の造成土である。ガラス片など近代以降の遺物が出土する。

第Ⅲ層（近世整地層）：暗褐色土の近世整地層である。この層より以下は、ガラスなどの近代以降の遺物は出土せず、近世陶磁器が出土する。

第IV層（近世整地層）：明黄褐色粘土の第IV-1層と明青灰色粘土と黄褐色粘土の第IV-2層がある。調査区全面に第IV-1層が広がる。第IV-2層はB区東側にのみ堆積している。

第V層（近世整地層）：V-1～16層に細分される。旧地形は、北西から南東に向かって傾斜しており、より低い南東部に第V層が重複している。旧地形（第VI層上面もしくは第VII層上面）の高低差はB区内で1.2mあり、B区中央で急激に東側へ傾斜しており、河岸段丘の段丘崖が存在していると考えられる。遺構を検出したV層上面は、V-1・2、V-5～7層で構成されて平坦になっており、層の境が検出確認できる。特に調査区東側のV層の堆積は、異なる土質の層が幾重にも重なっており、約90cmの厚さで版築状に造成されている（図版1-④）。版築状の造成は、下層では層厚が15～20cmと厚いが、上層にいくと5～10cmと細くなっている。遺物は上層のV-1層でのみ出土し、V-2層以下は無遺物層であり、短期間に一度に造成したと考えられる。

第VI層（地山ローム層）：明黄褐色粘土の地山ローム層である。調査地西側にしか堆積していない。

第VII層（地山砂礫層）：段丘礫層。調査地東側では、第VI層が確認されないため、第VII層の直上に第V層が堆積している。

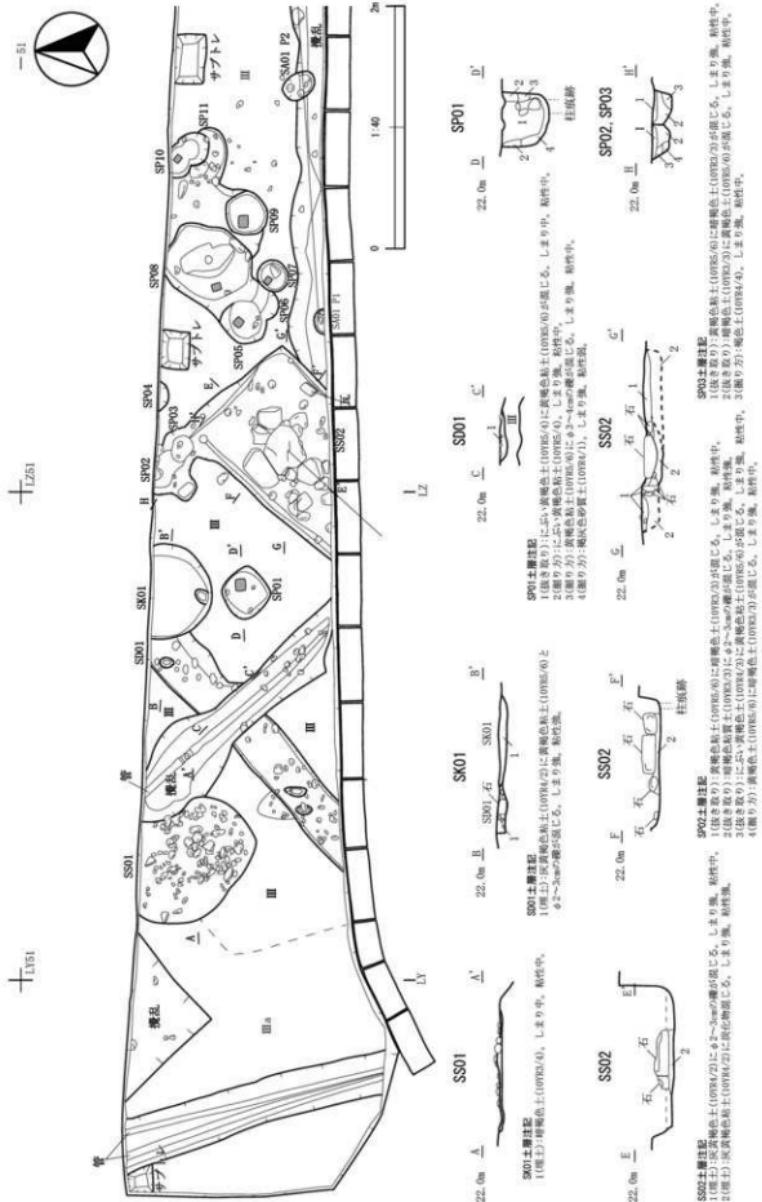
1号礎石跡（SS01、第9図）

A区第III層面の西側に検出された。直径1.0m前後の円形を呈する。5~15cmの礫を敷き詰めている。礫石の根石と考えられる。

2号礫石跡 (SS02、第9図)

A区第III層面の西側で検出された。短軸1.0m、長軸1.3m以上、深さ0.2mで、平面は方形を呈する掘り込みがあり、一辺が35cm程度の礫石が据えられている。この礫石の石材は緑色片岩である。掘り込みの長軸方向は、北で東に43度振れる。この礫石の周囲には、5~30cm前後の礫で固められている。これらの礫の石材は、花崗岩もしくは安山岩である。掘り込みは調査区外の南西方向へ延びる。また、掘り込みの周囲には、直径5cmの小ピットと幅5cmの溝状の痕跡が見られ、掘り込みに礫石を据え、埋土で固定する際の仮設構造物の痕跡の可能性がある。3号ピットより古い。

1号溝跡 (SD01、第9図)

A区第III層面の西側で検出された。幅0.4m、長さ2.2m以上、深さ8cmで、断面皿状を呈する。溝の方向は北で東に50度振れる。埋土には5~15cmの礫が多く含まれている。2号礫石跡 (SS02) が構成する建物と方向が一致し、これの雨落ち溝の可能性もある。1号土坑より古い。

1号土坑 (SK01、第9図)

A区第III層面の西側で検出された。直径0.8m、深さ8cmで、平面は円形を呈する。1号溝跡より新しい。

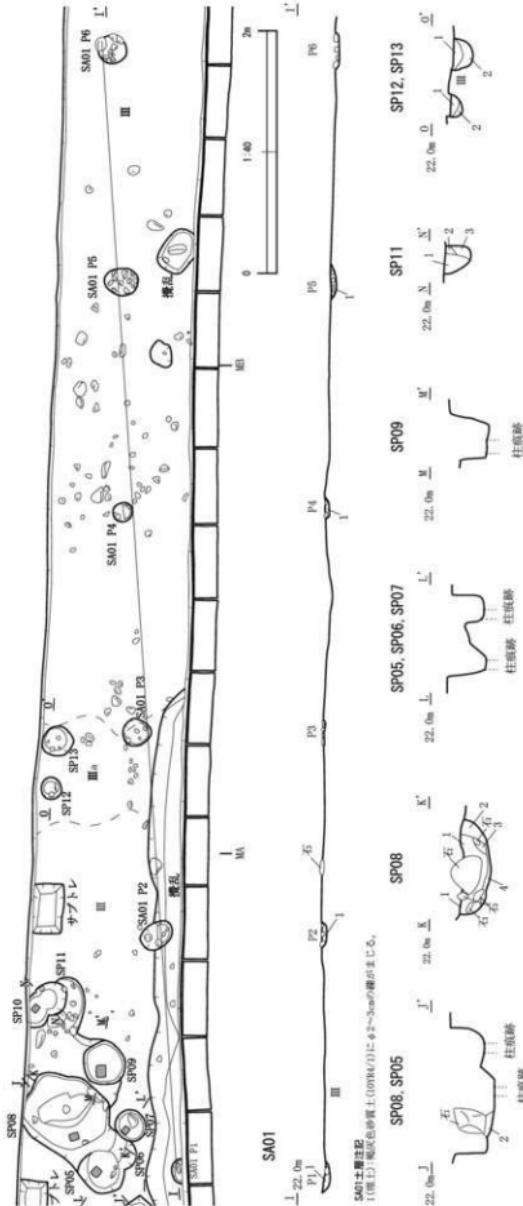
第10図 A区検出構造平面・断面図2

1号柱列跡 (SA01、第10図)

A区第III層面の中央部で検出された。5基の小ピットからなる。各ピットは、15~25cmの円形で直径5~10cmの礫を根石とし、深さは約5cm程度。柱間間隔は、西から1.8m+1.75m+1.8m+1.85m。柱筋は、北で東へ85度振れる。

5号ピット (SP05、第10図)

A区第III層面の西側で検出された。直径40cm、深さ40cm、平面は円形を呈する。一辺9cmの方形の柱痕跡が確認された。6号ピットより新しい。

8号ピット (SP08、第10図)

A区第III層面の西側で検出された。直径70cm、深さ40cmで、平面は円形を呈する。一辺9cmの方形の角材の柱痕跡を確認。抜き取り埋土に大きな礫が廃棄されていた。礫の石材は凝灰岩である。6号ピットより新しい。

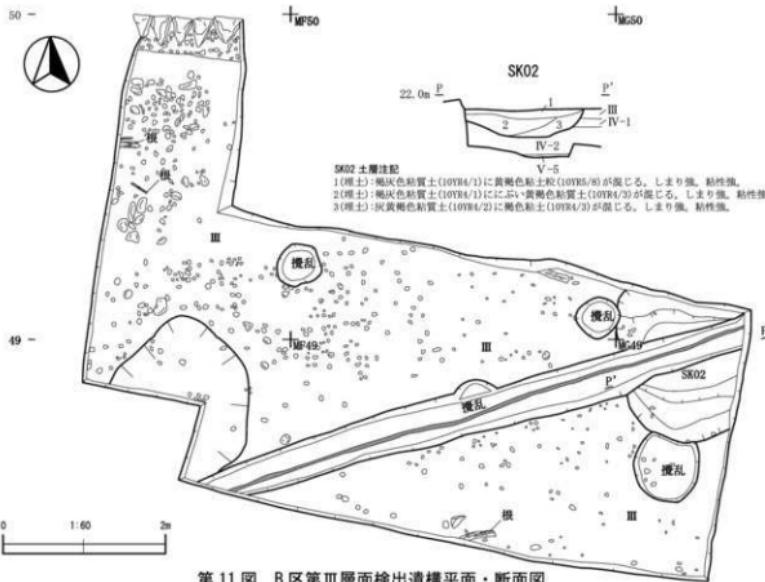
第11図 B区第III層面検出遺構平面・断面図

2号土坑 (SK02、第11図)

B区第III層面で検出された。直径1.0m以上、深さ35cm、平面は不整円形を呈する。

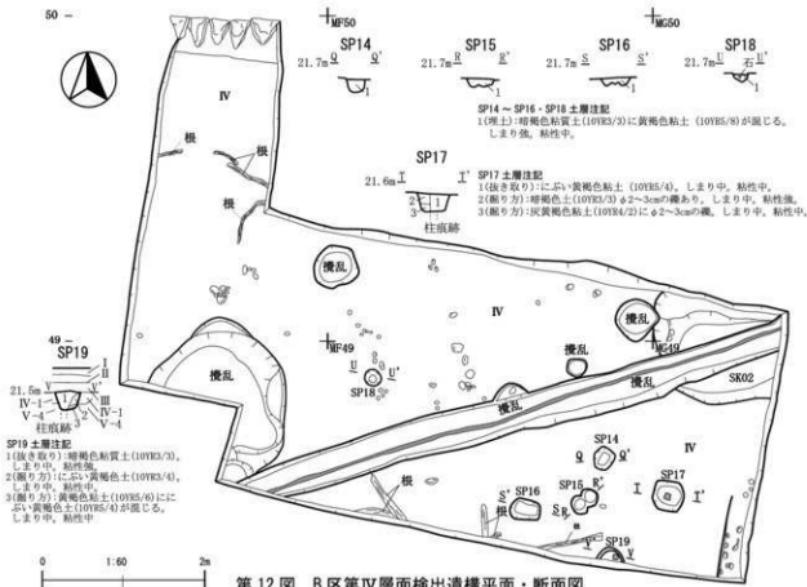
第12図 B区第IV層面検出遺構平面・断面図

②B区第IV層面検出遺構

14号ピット (SP14、第12図)

B区第IV層面で検出された。直径25cm、深さ15cm、平面は不整円形を呈する。

17号ピット (SP17、第12図)

B区第IV層面で検出された。直径40cm、深さ20cm、平面は円形を呈する。一辺9cmの方形の柱痕跡が確認された。

19号ピット (SP19、第12図)

B区第IV層面で検出された。直径30cm以上、深さ20cm、平面は円形を呈すると考えられる。南側は調査

区外へのびる。一辺 9 cm の方形の柱痕跡が確認された。

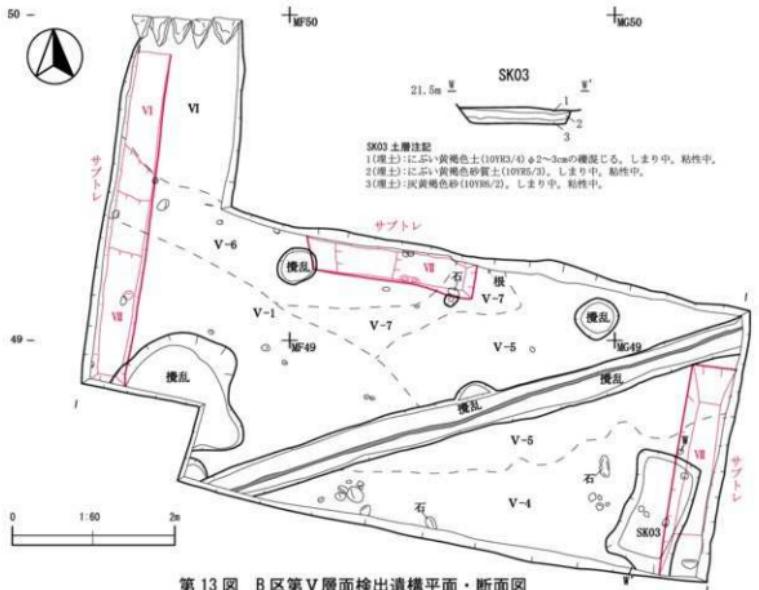
第13図 B区第V層面検出遺構平面・断面図

3号土坑（SK03、第13図）

B 区第V層面で検出された。長軸 1.4m、短軸 0.8m、深さ 20 cm、平面は隅丸長方形を呈する。土坑底面は平らであり、埋土も水平に堆積している。

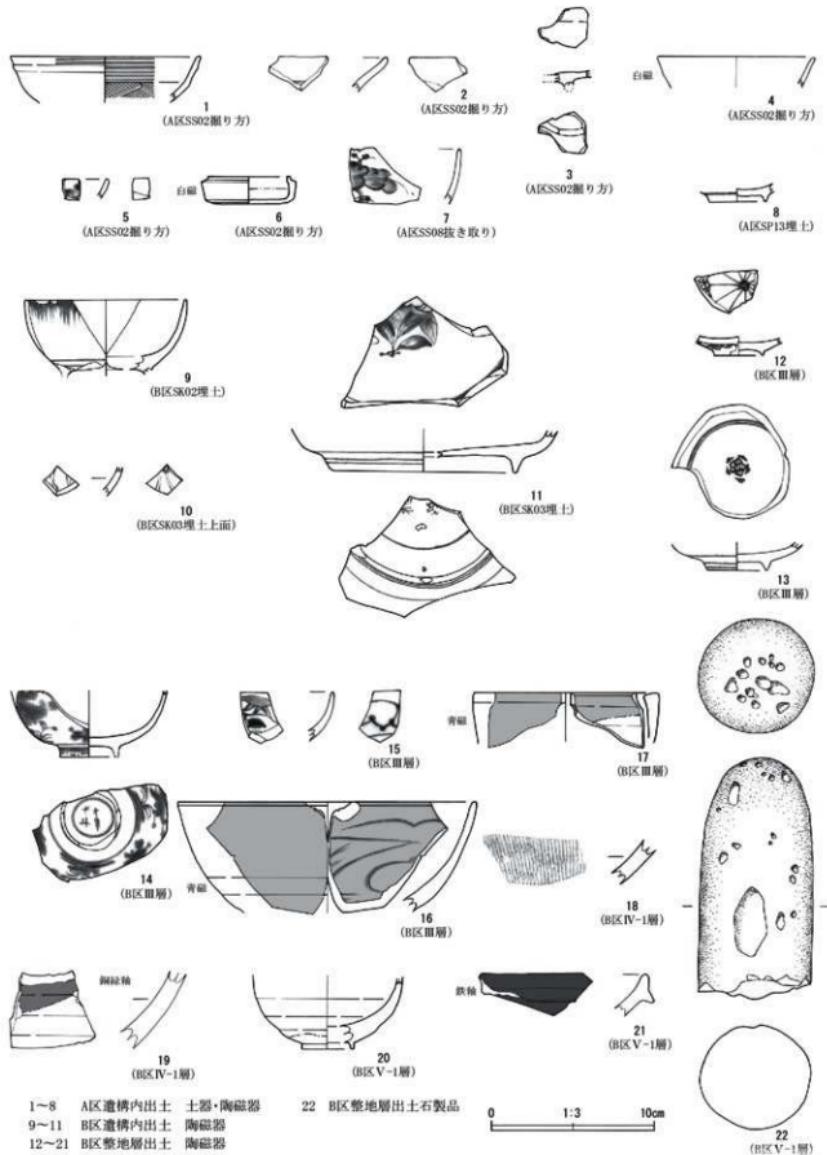
第14図 出土遺物(土器・陶磁器・石製品)

すべて掘り方理土出土である。1は型作り成形のかわらけである。口縁部内外面に横方向のナデ調整、内面体部下半にナデ調整が施される。2・3は陶器である。2は肥前系灰釉陶器の皿である。外面体部は無釉である。3は肥前系灰釉陶器皿である。外面体部下半から高台部分は無釉である。4～6は磁器である。4は肥前系白磁碗である。5は肥前系染付皿である。6は白磁の合子である。外面口縁部および体部下半、内面口縁部は無釉である。外面体部下半はケズリ調整が施されている。

抜き取り理土の出土である。7は肥前系磁器染付碗である。外面の施釉に一部虫食いが認められる。

8は埋土の出土で、肥前系磁器染付碗である。外面高台部に圓線を染め付ける。

9は埋土出土で、肥前系磁器染付碗である。外面体部上半に雨降り文、体部下半に二重圓線を染め付ける。

10は埋土上面、11は埋土からの出土である。10は肥前系磁器染付碗である。外面に二重網目文、内面に一重網目文を染め付ける。11は肥前系磁器染付皿である。内面見込みに草花を染め付け、高台内の銘款には「大明成化年製」銘のうち「成」と「製」が認められる。

12～14は肥前系磁器染付碗である。12は内面見込みに菊、内外面に冰裂文を染め付ける。13は内面見込みに手書きの五弁花と二重圓線を染め付ける。外面体部下半および高台内に圓線を染め付ける。14は外面に草花、高台内に崩れた「大明年製」銘がみられる。15は肥前系磁器皿（五寸皿）である。内面に草花文、外面に唐草文を染め付ける。16・17は肥前系の青磁である。16は鉢で、内面にヘラ彫文様を施す。17は香炉で内面体部下半が無釉である。

いずれも第IV-1層出土である。18は陶器の擂鉢である。内外面に鉄釉を施す。19は肥前系陶器鉢である。内外面に鉄釉を施し、外面体部上半に銅綠釉を施す。

いずれも第V-1層出土である。20は肥前系灰釉陶器碗である。内外面に灰釉を施すが、高台部分は露胎である。21は陶器甕である。口縁部外面が突出する。

22は不明石製品である。安山岩製で、砲弾型を呈する。先端部は敲打痕がみられる。

A区では、年代推定が可能だった遺物は、2号礎石跡（SS02）と8号ピット（SP08）の陶磁器類である。2号礎石跡（SS02）の掘り方理土から肥前II期（1610～1650年代）に比定される陶磁器（第14図2～3）、肥前II～II期（1630～1650年代）に比定される磁器（第14図5）が出土している。また、8号ピット（SP08）の抜き取り理土からは、肥前II～III期（1630～1690年代）に比定される磁器が出土している（第14図8）。これらから、第2号礎石跡の構築年代は17世紀前半、8号ピットの廃絶年代は17世紀後半以降であると考えられる。以上のように、A区で検出された遺構は、17世紀代もしくはそれ以降であると考えられる。なお、A区では整地層と考えられる第IIIa層は一部確認されたが、大部分は削平されてしまっており、A区における整地年代は不明である。

B区では、第III層面検出の2号土坑埋土から肥前IV期（1700～1740年代）の磁器が出土している（第14図9）。また、第V層面検出の3号土坑埋土から、肥前IV期（1700～1750年代）の磁器（第14図10）と肥前III～IV期（1680～1710年代）の磁器（第14図11）が出土している。これらのことから、第V層面検出の3号土坑の廃絶は18世紀前半であると考えられる。また、第III層面検出の2号土坑の廃絶も少なくとも18世紀前半以降であると考えられる。

B区では、近世整地層として、第III・IV・V層の3面の整地層が確認された。これらの整地層からの出土遺物の年代から、整地層が形成された年代を推定することができる。第III層の出土遺物は、肥前IV期（1690～1690年代）が多い（第14図12～17）。より年代を絞り込めば、第14図12は18世紀前葉～中葉、同図13・14は17世紀末～18世紀前半となる。いずれにせよ、第III層出土遺物の年代は18世紀代である。第IV層の出土遺物は、肥前III期（1650～1690年代）の陶器が出土している（第14図19）。第V層の出土遺物は、最上層の第V-1層出土の肥前I期（1580～1610年代）の陶器が出土している。

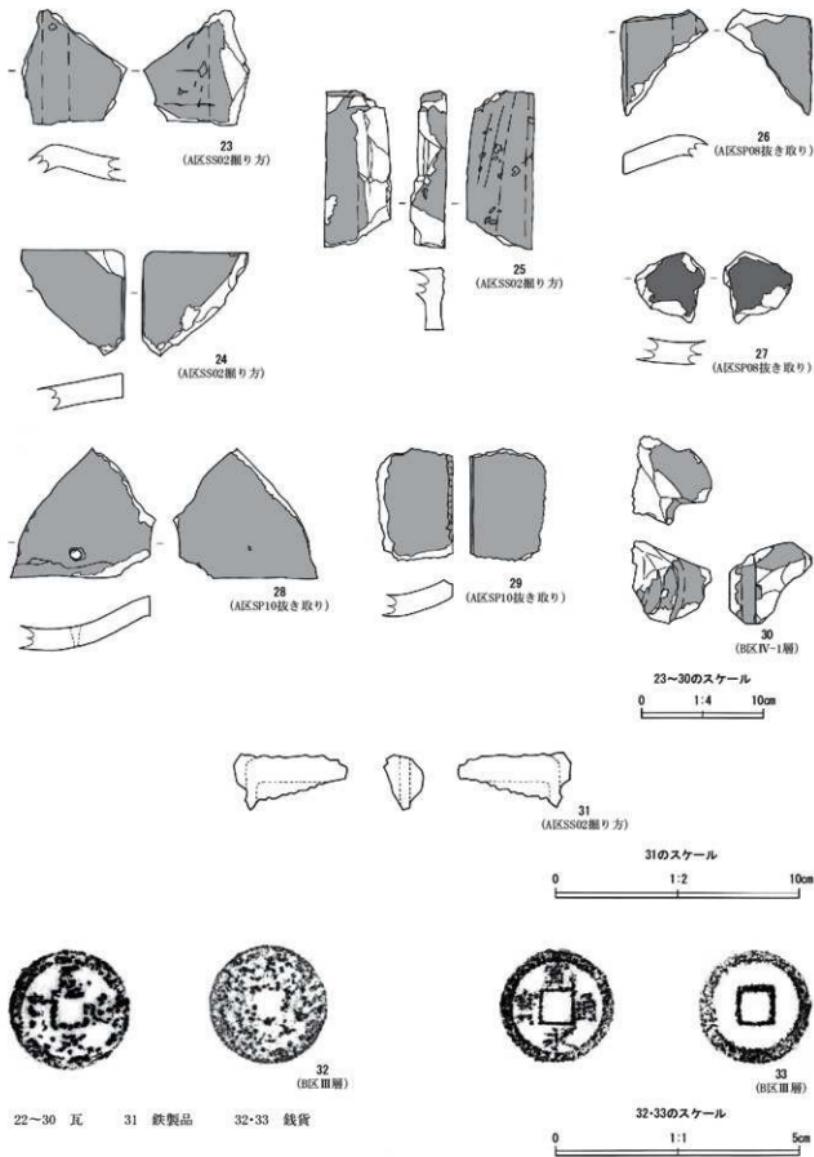
第15図 出土遺物(瓦・鉄製品・銭貨)

すべて掘り方理土出土である。23～25はいずれも暗赤褐色を呈する赤瓦である。23・24は棟瓦、25はけらば瓦である。

31は掘り方理土出土である。半分欠損しているが、鍵と考えられる。

いずれも抜き取り理土である。26は暗赤褐色を呈する赤瓦の棟瓦である。27は灰色を呈するいぶし瓦の棟瓦である。

いずれも抜き取り理土である。28・29はいずれも暗赤褐色を呈する赤瓦の棟瓦である。28は吊穴が1箇所確認できる。29は端部を打ち欠いて成形している。

32・33は「寛永通宝」である。いずれも著しく摩耗している。

30は軒棧瓦である。暗赤褐色を呈する赤瓦である。瓦当の文様は不明である。

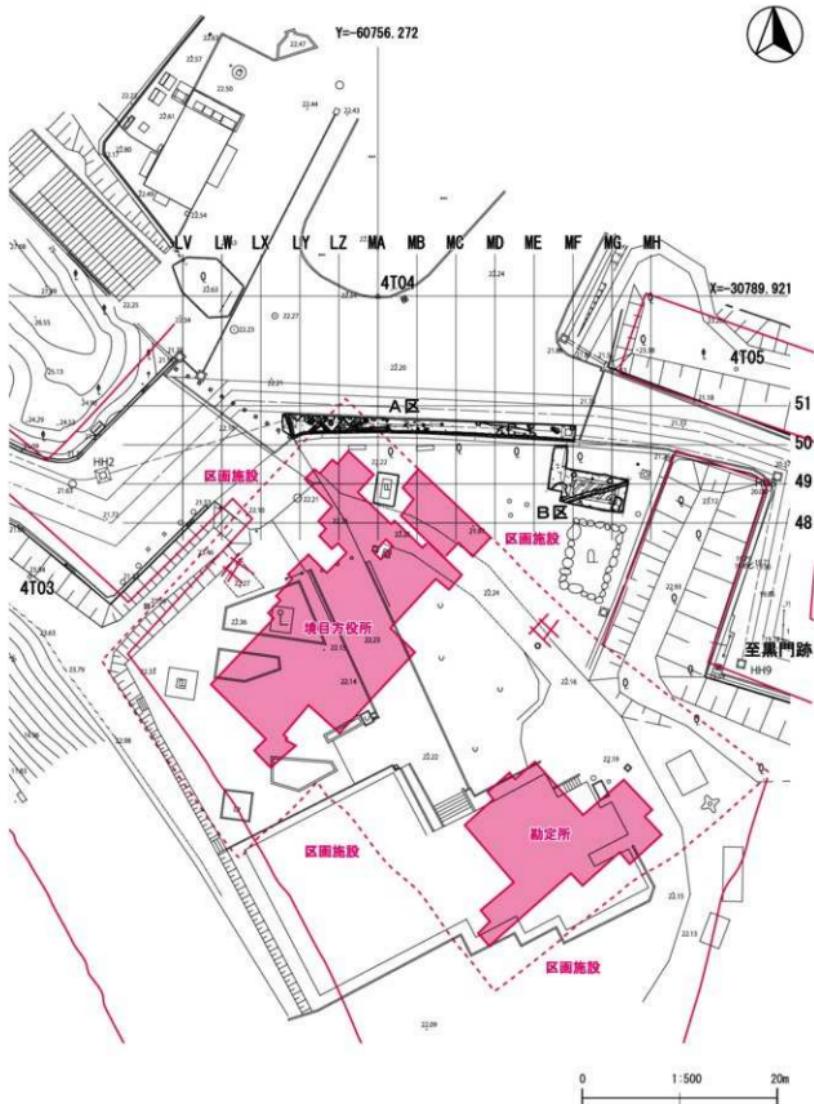
第16図 検出遺構と『明治十七年陸軍所轄地秋田城郭全図』との比較

第16図は、縮尺が明確である『明治十七年陸軍所轄地秋田城郭全図』(註2、以下「明治十七年の図」と呼ぶ)と現況図および検出遺構を比較したものである(註3)。これをみると、今回の調査区のA区西側は、境目方役所等があった二の丸南東部施設群の北側隅に相当すると考えられる。さらに、A区西側の検出遺構と「明治十七年の図」を比較したものが、第17図である。境目方役所等を囲う区画施設の北側隅にあたるA区西側に遺構が集中しており、中でも、1号溝跡(SD01)は、南西から北東に延びる区画施設とほぼ一致する。また、10号・11号ピット(SP10・SP11)も南東から北西に延びる区画施設とほぼ一致した場所にある。また、2号礎石跡(SS02)は周間に掘り方が確認されたが、調査区の南西方向に延び、長軸方向は北で東に43度振れる。この方向は、1号溝跡(SD01)の方向と平行しており、南西へ北東方向の区画施設と一致している。「明治十七年の図」は1884年の図であるが、このような配置になったのは、嘉永7年(1854)年の火災以後であると推定される(第5図⑤)。「明治十七年の図」の区画施設と一致する1号溝跡(SD01)、10号・11号ピット(SP10・SP11)の年代比定資料の出土はなく、図に描かれている19世紀後半の区画施設であるかどうかは不明である。出土遺物から遺構の年代が判明したものは、2号礎石跡(SS02)と8号ピット(SP08)のみであり、17世紀代の遺構である可能性が高い。また、上述の1号溝跡(SD01)は、2号礎石(SS02)の建物と同時期に機能した雨落ち溝の可能性もあり、今回A区西側で検出された遺構群は「明治十七年の図」よりも古い段階のものと考えられる。しかし、「明治十七年の図」に描かれる南西から北東の区画施設は現状でも確認される土塁から延びるものであり、この区画施設の配置は、久保田城築城時から大きな変更はないと推定される。したがって、A区西側は、二の丸南東部建物群の区画施設の北側隅にあたり、大半の遺構の年代や組み合わせは不明な点が多いが、区画施設を構成する遺構の一部を検出したと考えて良いだろう。実際に、A区西側で検出されたピットには一辺が4~10cmの角柱の柱痕跡が確認されるものが多い(SP01・03・05・07~10)。これらの組み合わせは不明だが、いずれも区画施設等の柱掘り方であると考えられる。また、上述の区画施設と平行する掘り方を伴う2号礎石(SS02)は、規模の大きい建物の柱を据えたと考えられ、門などの出入り口の可能性も考えられる。

※赤線が『明治十七年陸軍所轄地秋田城郭全図』、黒線が現況図および検出遺構

註3：「明治十七年の図」と現況図を重ね合わせると、完全には一致しない。測量精度の違いの問題であると考えられるが、「明治十七年の図」の土塁を現況図に合わせると表門へ続く石段と合わず、石段にあわせると土塁と合わない。第16・17図では、「明治十七年の図」に描かれる土塁を現況図に合わせて作成した。

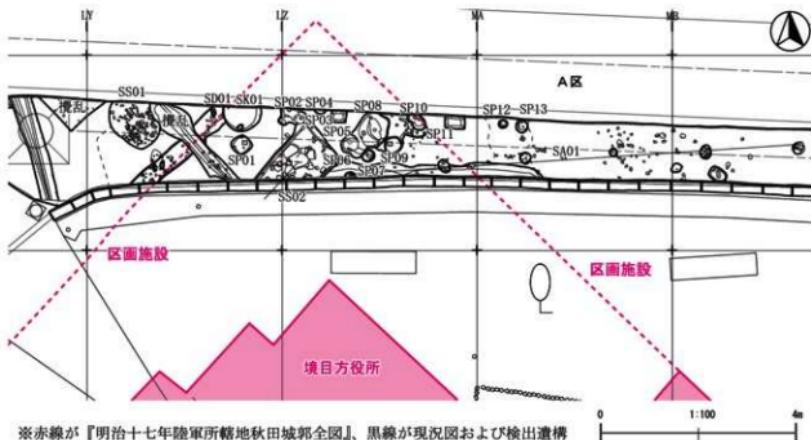
第17図 A区西側検出遺構と『明治十七年陸軍所轄地秋田城郭全図』との比較

※赤線が『明治十七年陸軍所轄地秋田城郭全図』、黒線が現況図および検出遺構

- ①A区西側で検出された遺構群は、絵図などとの比較から二の丸南東部の建物群の北側隅の区画施設の遺構であると考えられた。また、2号礎石跡（SS02）は門などの出入り口に関連する建物の一部である可能性が考えられた。
 - ②B区の整地層は3時期の変遷があることがわかった。造成時期は、第V層は17世紀初頭の久保田城築城時、第IV層は18世紀前半、第III層は18世紀後半以降であり、文献史料にみられる二の丸南東部の建物群の設置との対応関係が推定された。
 - ③B区の旧地形は河岸段丘の段丘崖の部分にあたり、久保田城築城時に二の丸南東部を大規模に版築状に整地をしていることが判明した。
- 以上のように、一部ではあるが、近世城郭である久保田城の構造について理解が一歩進んだものと考えられる。今回の調査成果をもとに久保田城の保護および実態解明に取り組んでいきたい。
