# 名勝 旧観自在王院庭園発掘調査報告書Ⅲ

—— 第12次調査 ——

平泉町教育委員会

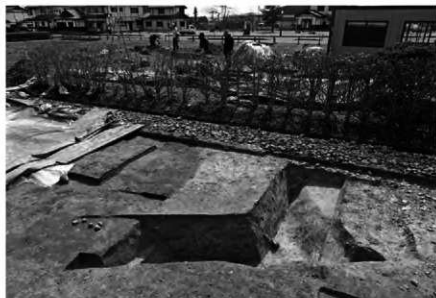
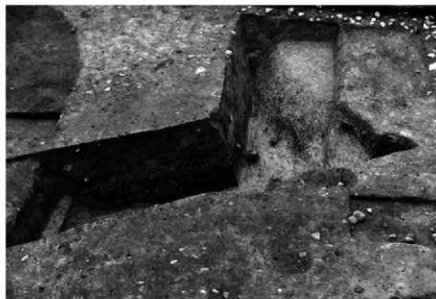
写真図版3 北区

1号溝（北西から）

1号溝断面（北西から）

- <位置・検出状況>北区で検出した溝で、南北方向から東西方向に曲がる角の部分を検出した。
- <規模>検出距離は3.4m、幅は北側で2.16m、南側で1.76mを測る。
- <断面状況>断面25-26では14層から上で一度浅深したかのような様相を呈している。
- <出土遺物>遺物は上面から白磁皿 (No 2) を出土したが、後世の層の直下であり、溝に伴うとは言い難い状況である。自然木が少量出土している。周辺には整地層があり、整地に類似した土で埋め戻される状況からは、整地との時期差はあまり感じられない。
- <年代>整地層下にあることから、親自在王院以前の遺構の可能性がある。

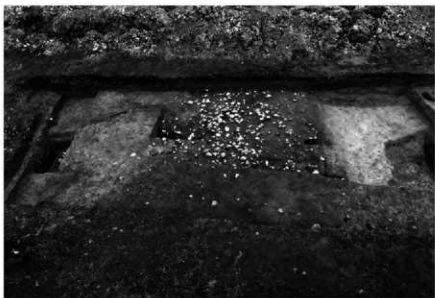
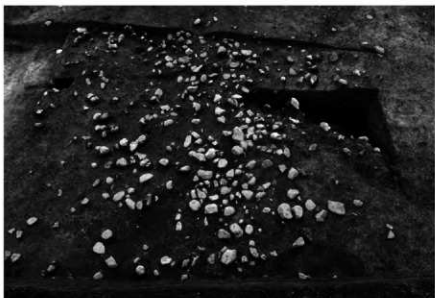
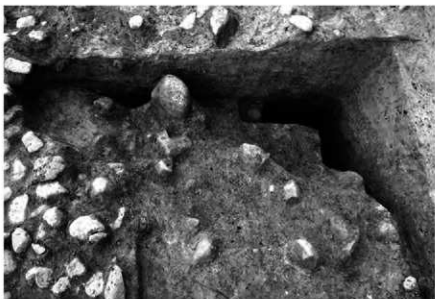
写真図版6 石敷・2号溝（2）

南区石敷箇所（南から）

石敷箇所と2号溝（北から）

2号溝立ち上がり（北から）

- <位置・検出状況>南区は、11SD2 追跡のため11次調査区の西延長方向に設定した調査区である。2号溝は想定通り、東西方向に長く検出した。整地層の下に位置する遺構であるため、部分的にトレンチによる断面観察を主体とした調査を行った。
- <延長>調査区内では11.6m、11SD2 と合わせると約28mを測る。南区の西寄りの箇所では溝が途切れ、約1m離れた位置から、一連と考えられる溝が確認された。
- <石敷との関係>溝が途切れている箇所は丁度石敷の箇所であり、石敷と関連することも考えたが、溝の立ち上がり石敷の下に入り込んでいたため、本遺構の方が古いと思われる。
- <規模>幅は0.9~1.28mで、石敷より西側で検出した部分は東側より狭くなっている。底面は西から東に下がっており高低差は22cmを測る。
- <出土遺物>木片を数点出土しているが、加工痕は確認できないため自然のものと思われる。また桃類と思われる種を出土したが潰れている。
- <年代>12世紀。ただし、石敷及び整地層より古い遺構であることから親自在王院より先行する遺構と考えられる。

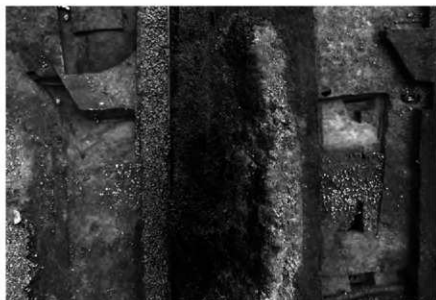
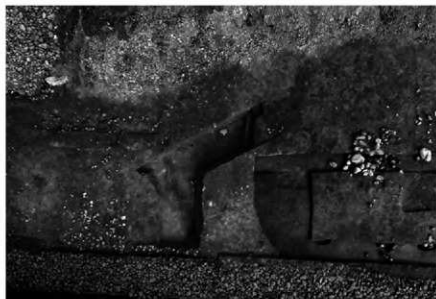
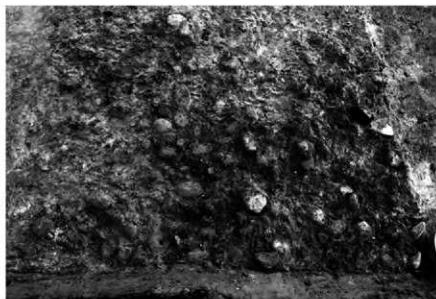
写真図版7 石敷

北区・南区石敷箇所  
(上空から)

北区石敷箇所・1号溝  
(上空から)

北区石敷検出状況  
(南西から)

きく、石の敷かれた密度は薄い状態である。東西の検出幅は1.6～2.0m程であるが、擾乱の影響から、実際の幅は不明である。構成する石の大きさは5cm前後で、たたき締めた様子ではなく単層である。<帰属年代>12世紀。親自在王院に伴う西側土塁や3号溝とはやや並行する位置関係にあるものの、毛越寺と親自在王院との間にある南北道路の玉石敷とは様相が異なっており、即断はできない。道路との関係性を整理した上で判断する必要がある。

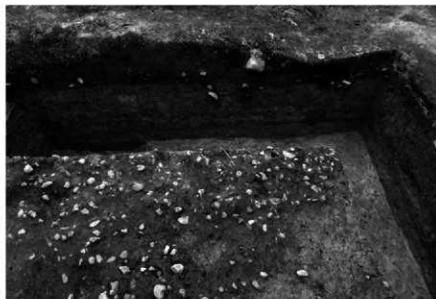
南東区整地（断面21-22）

南・南東区：南区や南東区では表土や畑の耕作土（層厚20～30cm）下から整地層の広がりを検出した。この整地層は親自在王院を造営する際に施された層と考えられる。

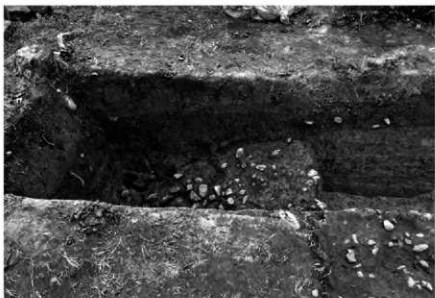
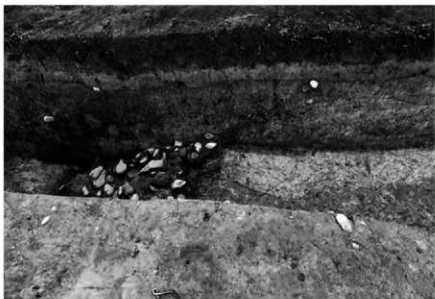
写真図版10 南東区（2）

3号溝北から（断面19-20）

11次調査5号溝断面（北から）

- <位置・検出状況>南東区に位置する。前年の11SD5の南側に続いた箇所、一連の溝と考えられる。西の肩から法面の途中まで精査しており、11SD5と同様に溝の中に石が堆積した状態を確認している。
- <規模>東側の上場や底面は確認していないが、深さ65cmまで調査している。11次と合わせた検出距離は7m弱で、軸方向はほぼ真北である。
- <新旧関係・帰属時期>周辺は親自在王院造営に伴う整地層が厚く広がっており、同層から掘り込んでいるため、親自在王院に関する12世紀の遺構と考えられる。前回の調査において(新)11SD5→整地層→11SD2(旧)という新旧関係が確認されており、今回の調査に置き換えると(新)12SD3→整地層→12SD2(旧)という新旧関係となる。
- <出土遺物>かわらけ片数点が出土し、No1のロクロかわらけを掲載した。
