山科本願寺跡
発掘調査総括報告書

2022年3月

京都市民文化局

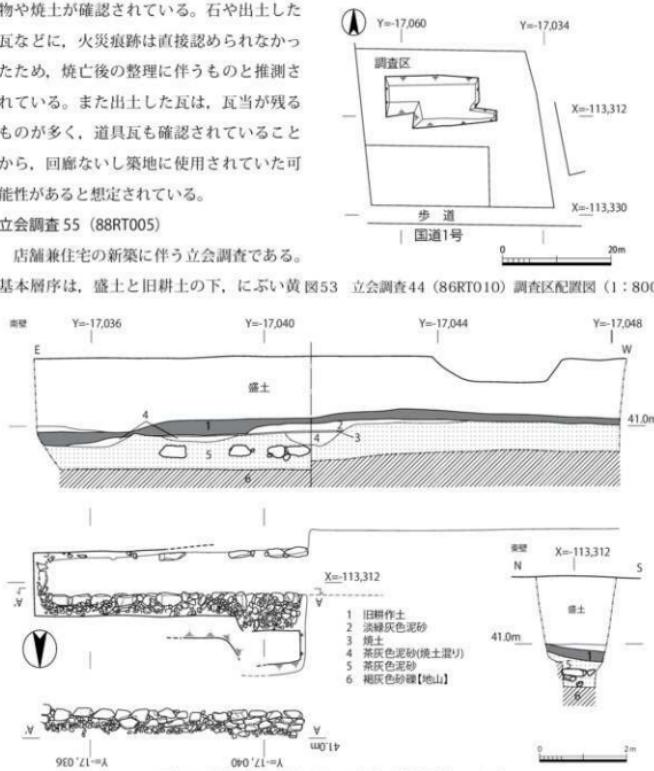
図54 立会調査44（86RT010）平・断面図（1:100）

褐色砂泥、灰黄褐色砂泥、GL-1.3 mで灰黄褐色泥砂の地山に至る。地山上面で東西方向の石組溝を確認した。幅は0.8m、深さ0.6m、検出長は約8mである。溝心々は、正方位より僅かに(1°)北に振れている。石組は下段に一辺20~50cm大の川原石を据え、上部に5~10cmの小石が散かれている。石組の北辺は良好に遺存していたが、南辺は抜き取られている部分が多い。溝からは土器類や鉄製品のほか、約20箱もの瓦が出土している。また南北方向の石組溝と思われる石列を確認した。掘方は0.8m、5~10cmの小石を裏込めとしている。

試掘調査12と立会調査55で確認された石組溝は、類似した規模と構造をしており、配置からも、同一遺構の可能性が高い。また立会調査44で確認された東西方向の石組溝も類似した規模と構造であることから、山科本願寺内に南北約57m、東西33mの規模の土地区画がおこなわれていたと想定されている¹⁸⁾。

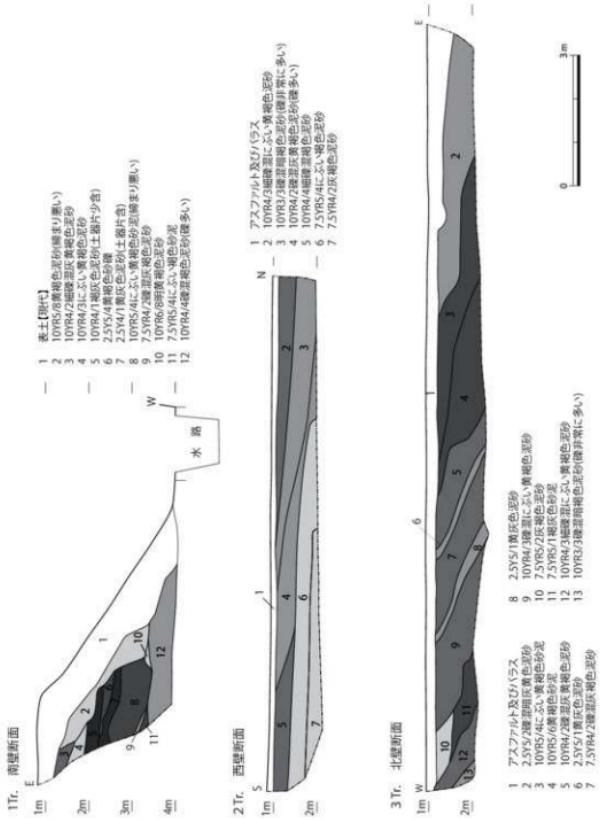
図 64 試掘調査 6 (04S170) 調査区断面図 (1 : 100)

宅地造成に伴う試掘調査のため、計画道路部分に調査区を設定し、調査を実施した。結果、浅いところで GL-0.4 m、深いところでは -1.2 m で、山科本願寺期の土師器皿を含む柱穴や溝状遺構を検出した。検出した溝状遺構のうち、西方の溝は南北方向に流れると予想されるため、敷地南端に予想される御本寺の堀へ排水する機能をもつ可能性がある。

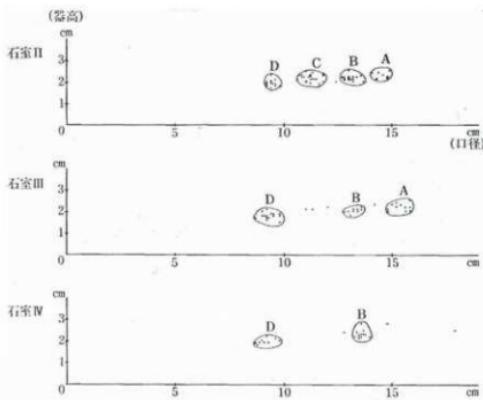
図72 2次調査石室出土の土師器皿の法量分布(註19のP72.表3転載)

1. 大～小の4種類（A～D）の規格が存在する。
 2. 規格の大きいものから3種類（A～C）は、同じ様相を示す。（底部は平坦で、体部が開きぎみに立ち上がり、口縁部はやや外反する。器高は低く、全体に扁平。器壁は比較的薄く、つくりは丁寧。底部見込みには一定方向のナデを施し、底部見込周縁に浅い溝状の園線をもつ。）
 3. 一番規格の小さいもの（D）は、上記3種（A～C）とは様相がやや異なる。（開きぎみに立ち上がるが、底部から体部への屈曲があまく、全体に丸みをおびる。器壁はやや厚い。横ナデの一単位の範囲が広く、口縁部から底部にまでおよぶ。）
 4. 煙が付着しているものが多くあり、灯明皿として使用されていたものが一定量ある。灯明皿の中には、口縁部に欠き込みがあるものや、底部中央に穿孔があるものも認められる。
- 実見の結果、上記の様相を確認することができた。これら石室出土の土師器皿は、いずれも皿Sで10 A期に位置づけられる。この他、出土した土師器皿は破片のものも多かったが、完形になる資料が多いように感じた。

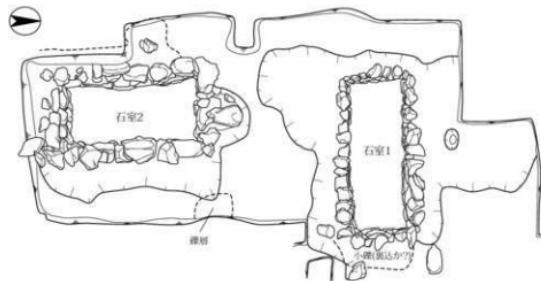
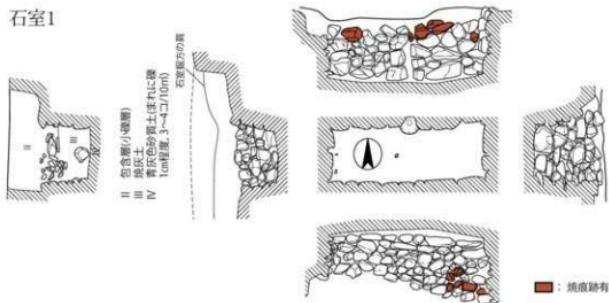
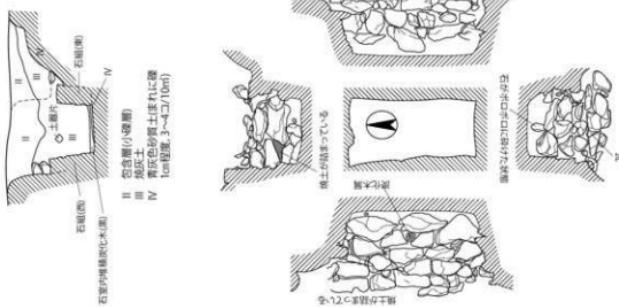
図74 2次調査石室1・2平・断面図(1:50)※原図をトレース

この他、報告本文中に記載されている土師器皿の内外面に金箔が施された資料(図75-2)やこれまで報告されていなかった人面と思われる墨画が両面に施された資料(図75-1)を確認した(図75)。また遺物以外にも石室の測量図面を含む遺構図面なども実見することができ、石室内の土層堆積状況を確認することができた。出土している土師器皿は石室の底部付近からまとまって確認されていること、その上部は山科本願寺焼亡時と考えられる炭化物を多く含む層が厚く覆っていたことが断面図から読み取れ、またこの焼亡期の堆積土が確認できる部分の石室石材内側の一部には焼けた痕跡が残っていたこともわかった(図74)。

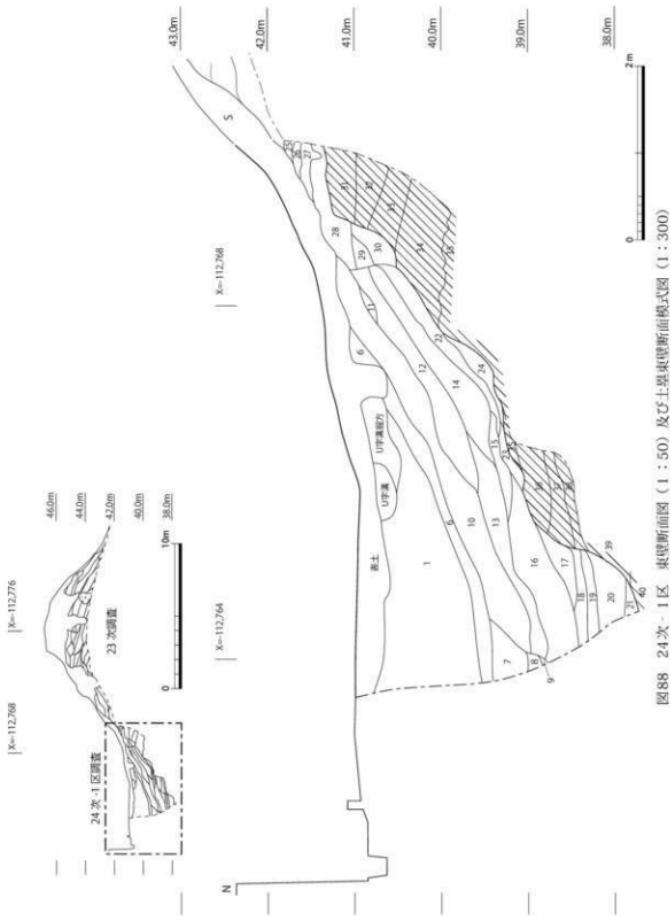
図88 24次-1区 東壁断面図 (1:50) 及び土壁東壁断面模式図 (1:300)

土壌部分にあたる調査区の南端では、表土の下、GL-0.3 mで灰黄色シルトやにぶい黄色シルトなどの土壌構築土、-0.6 mで灰白～淡黄色の礫の地山を確認している。土壌部分では、地山の凹部分に構築土（図88-29・30）を充填し、地山とほぼ水平になった高さから、構築土をほぼ水平に積んでいること（図88-25～28）を確認した。また今回確認した東壁では土壌構築土が確認できるが礫が抉られるような形状をしている。西壁では崩落土下は地山となり構築土は確認できておらず、様相が大きく異なる。このため1区の東側の土壌部分を拡張し、平面確認を行った（24次・2区）。結果、24次・1区東壁の様相と同じく、土壌部分が抉られている状況が確認できたため、土壌部分は形成後、何らかの浸食を受けたと考えられる。

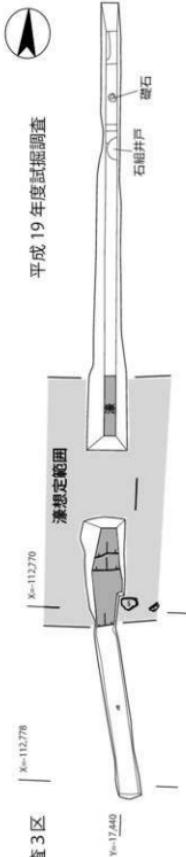
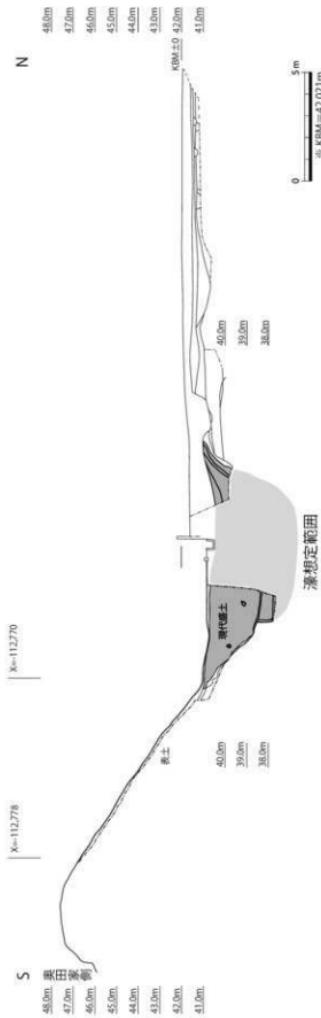
図91 24次調査と平成19年度試掘調査の合成図 (1 : 200)

平成19年度に行った試掘調査¹³⁾では、土壌の外濠北肩を検出している。土壌の外濠北肩は地山上面に堆積する無遺物の灰オリーブ泥砂を切り込んで形成されている。当時のKBMに標高をあたえ、今回の調査成果と勘案すると、検出高が41.0 mとなり、また濠の想定幅は11.4 mと考えられ

る(図91)。この調査成果を基に想定した土壠と濠の境と考えられる変化点の標高は41.05mであり、試掘調査で検出した濠の検出高と近しい値を示すことからも、断面、平面で確認できた傾斜角度の変化点は、土壠と濠の境であることが追認できる。

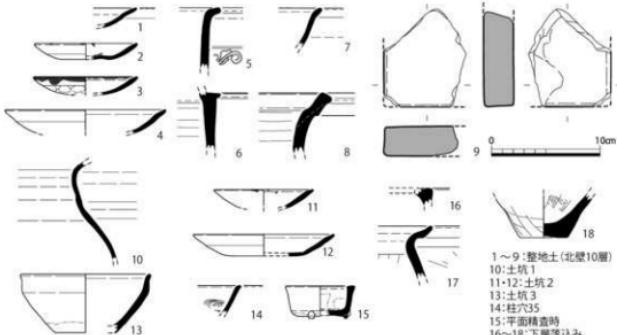
図101 23次 出土遺物1 (1:4)

土坑1 (10) 10は陶器の瓶の肩部である。厚みは0.4~0.5mと薄く、非常に硬く焼き締まる。胎土は灰褐色である。韓半島からの輸入陶器の可能性がある。

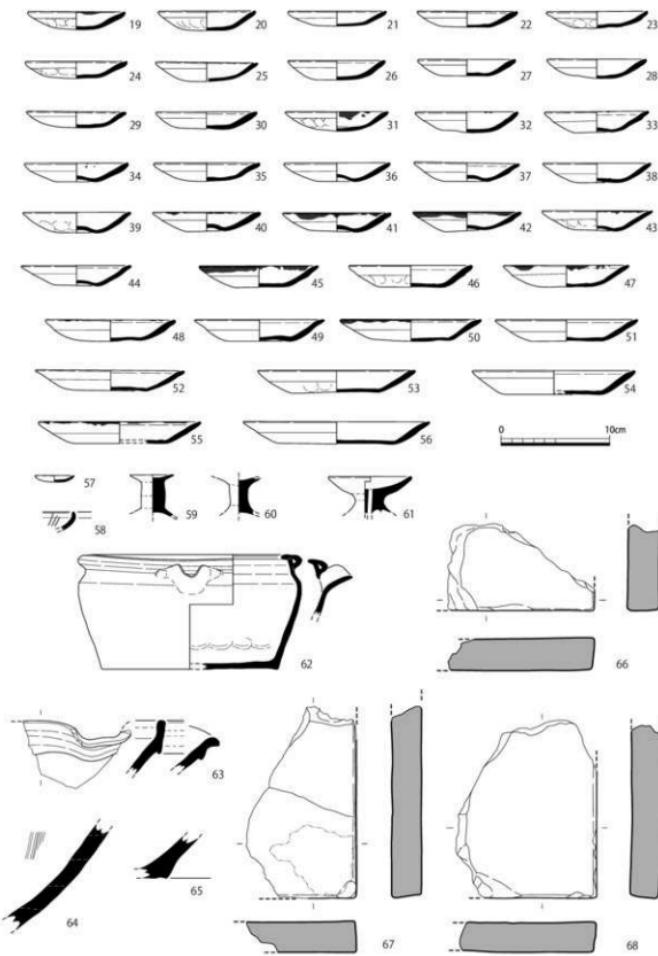
図102 23次 出土遺物2 (1:4)

19~56は土師器皿である。口径が8.8~10.0cm、10.8~13.7cm、14.8~17.0cmの分布に区分できる。いわゆる白色系であるが、火を受けたのか黒色のものがある(21・30)。基本的に口縁部に一段ナデを施し外反する。中~大皿では底部と体部の境が明瞭で、口縁端部は外反するが、概ね直線的に開く。見込み部外側には口縁部成形時のナデによるかすかな盛り上がりが確認でき(36~39・42・45~47・49・51~56)、また灯明皿として使用されていたものも確認できる(19・31・33・34・40~43・45・47・48・50・55)。57~60はミニチュア土器である。57は土師器皿、58は鉢、59は高杯である。58の内面には3条の条線が確認でき、鉢ではなく、摺鉢の可能性がある。61は瓦質土器の瓦灯の蓋の頂部である。中央部は直径1mm程度の空洞になっている。62は輸入陶器の片口の甕である。口縁部は粘土を継ぎ足し、端部上面に広めの平坦面を施す。底

部内面時は二枚貝を使用した貝目積み痕跡が3か所確認でき、表面には小さな火ぶくれが認められる。63は備前焼の擂鉢口縁部、64・65は信楽焼擂鉢である。64は内面に4条の摺目が施され、下部は使用による磨滅痕が確認できる。66～68は埠である。66は縦8.0cm以上、横13.5cm以上、

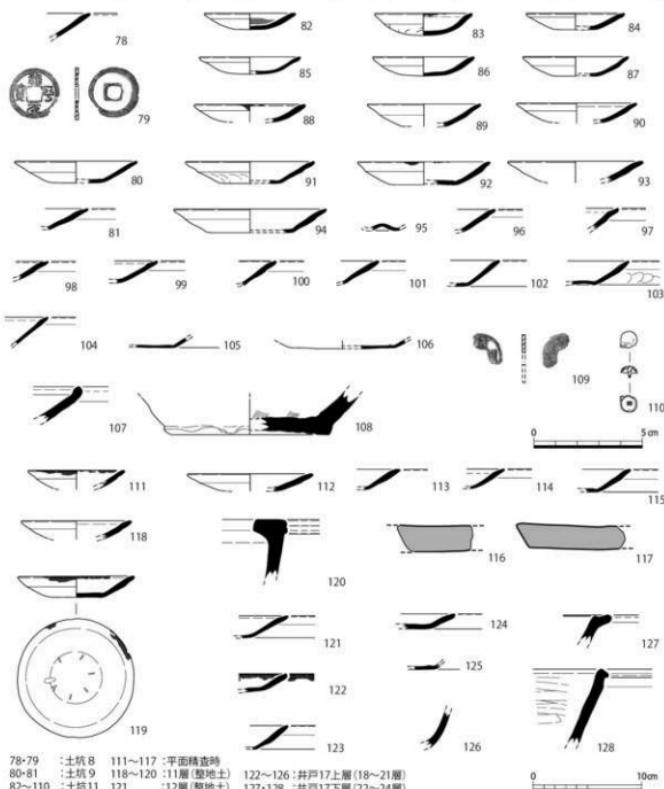
図105 25次 出土遺物(1:4, 79・109のみ1:2)

78~79 : 土坑8 111~112 : 平面精査時
80~81 : 土坑9 118~120 : 11層(整地土)
82~110 : 土坑11 121 : 12層(整地土)
122~126 : 井戸17上層(18~21層)
127~128 : 井戸17下層(22~24層)

25次・土坑11 (82～110) 82～106は土師器皿である。破片が多く、口径を復元できたものは少ない。口径が復元できたものの中では、大きく小・中・大の3法量にまとまりがあるものの、法量の分化が認められる。口径は8.2～10.8cmの小皿 (82～90), 11.6～12.2cmの中皿 (91～93), 14.0cmの大皿 (94) である。小皿は底部と口縁部の境が不明瞭で、端部は外反気味に聞く。端部はれく仕上げるものが多い。中皿と大皿は、底部と口縁部の境が明瞭で、口縁部は直線的に聞く。端部は、ナデ痕跡が明瞭に残る。この他、破片ではあるが図化できたものは、底部中央を上に押し上げた「へそ皿」と呼ばれるもの (95)、口縁端部がややつまみ上げられるもの (97)、直線的に聞く口縁端部 (102・103)、および底部内面に口縁部のナデによるかすかな盛り上がりが確認できるもの (105・106)などがある。出土した土師器皿は738点確認できたが破片が多く、法量推定が困難なものが76%を占め、この他、判別可能なものとしては、小皿が5%, 中皿が7.5%, 大皿が11.5%を占める。107は炮烙である。108は信楽焼の擂鉢の底部である。内面に4条一単位の摺目が施される。109は銭である。1/4程しか残存しておらず、銘も確認できない。110は飾り金具である。

25次・整地土 (平面検査時) (111～117) 111～115は土師器皿である。いずれも破片で、口径が分かるものは少ない。111～114は小皿で、口縁部は外反し、端部は丸く収める。115は大皿で、底部内面に口縁部のナデによるかすかな盛り上がりが確認できる。116・117は平瓦片である。摩滅はしているものの、かろうじて布目が確認できる。

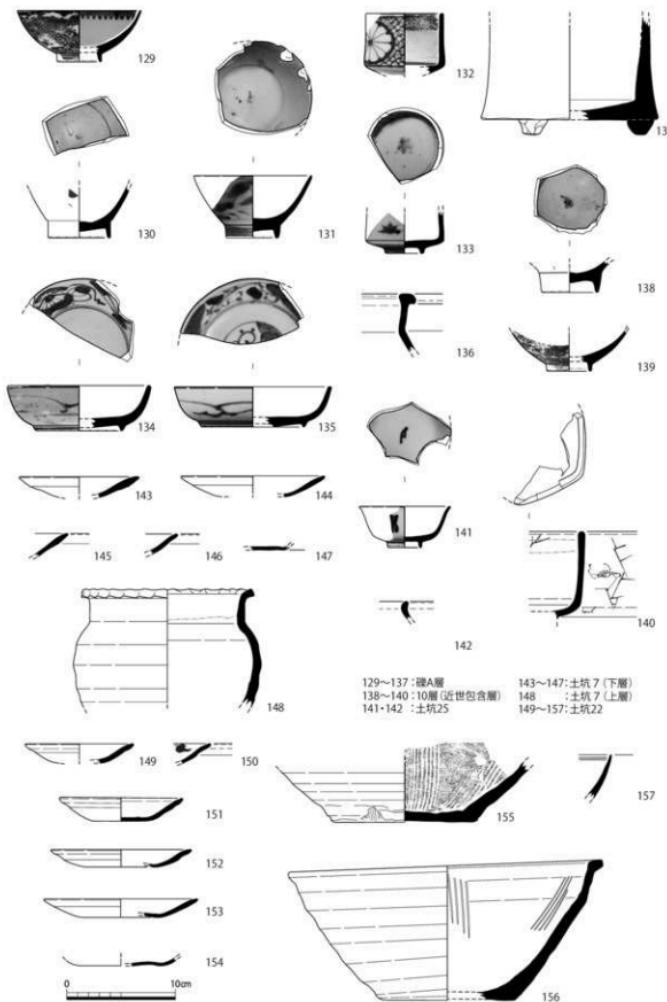
图106 27次 出土遺物 (1:4)

は土師器皿である。122の口縁端部には煤が付着し、灯明皿と考えられる。125の底部内面に口縁部のナデによるかすかな盛り上がりが確認できる。126は青磁椀、127・128は信楽焼の鉢である。10A期に帰属すると考えられる。

27次・土坑7(143～148) 143～147は下層、148は上層から出土している。143～147は土師器皿である。いずれも破片で、口径が分かることは少ない。143の口径は10.9cm、器高1.9cmと小皿である。144の口径13.0cm、器高1.9cmで中皿、145～147は大皿と考えられ、底部内面に口縁部のナデによるかすかな盛り上がりが確認できる。これらは10A期に帰属すると考えられる。148は施釉陶器の壺である。口縁部を波状に施し、全体に褐色の釉薬を施す。18世紀後半から19世紀前半頃のものと考えられる。
