## IV. 総括

### 1. 「御本寺」について 現状と展望

## 山科本願寺跡 発掘調査総括報告書

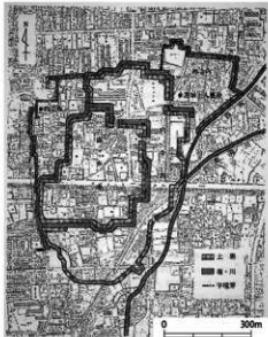
図107 井口氏復元案 (1:6,000)  
※註28より転載

復元図（洛東高校本、西宗寺本による）

山科本願寺をめぐる土壙については、1917年に京都府史蹟勝跡調査会により、古地図のほか踏査による地形把握が行われており、当時の土壙や堀の様相をうかがい知ることができる<sup>27)</sup>。この後、1970年に井口尚輔氏が地表面観察をもとに、山科本願寺に関わる絵図や地籍図の活用、発掘調査成果、地元の方への聞き取り成果も援用され、寺内町の正確な復元（図107）が試みられた<sup>28)</sup>。また同氏は「山科古図」を入手し、府立洛東高校に収めた。この古図は山科本願寺を知るうえで必要不可欠なものとなっている。1985年には岡田保良氏・浜崎一志氏が先述の絵図や史料以外の史料も追加し、當時行っていた

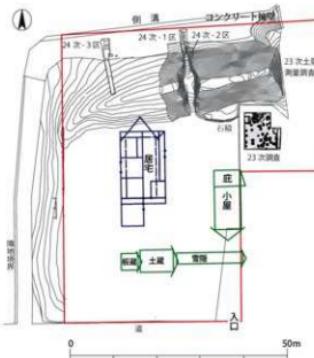
図114 奥田家【第1期】(1:1,000)

#### 奥田家【第1期：明和6年以前】(図114)

17世紀中頃～明和6年までの土地利用については不明な点が多いが、明和6年(1769)の普請願書に既存建物であることを示す墨引きの建物、同様に既存建物で「板蔵」「土蔵」「雪隠」「開き8尺」の入口が描かれており、南北6間、東西3間半の「居宅」を中心とした宅地であったと考えられる。

なお、明和6年の増築以前の「居宅」を描いた指図が2通残っている。作成年次不明であるが、梁行と軒行、母家の南西部分に方形の張り出しを持つ点などの特徴を共有しており、第1期の復元図の居宅として採用している。

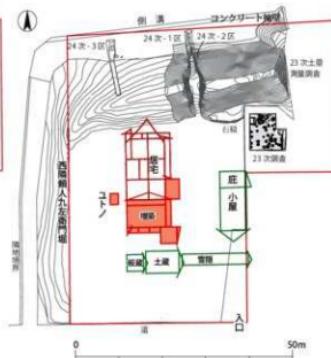
図115 奥田家【第2期】(1:1,000)

#### 奥田家【第2期：明和6年(1769)～】(図115、図版25-2)

明和6年の普請願書を基礎とした復元図である。同普請願書には「居宅南ノ方江建継御願」と題され、端裏には「明和六年丑四月廿五日 普請出来御見分相済」と書かれている。この普請願書以外の作成年次の明らかな3通の普請願書との大きな違いは、敷地の形状である。天明5年(1785)以降の願書が「東西貳拾間」「南北貳拾間」の正方形の宅地であるのに対し、当願書はL字形をした宅地であり、記述されている間数から敷地を復元すると、明らかに土塁を敷地内に取りこんでいる。

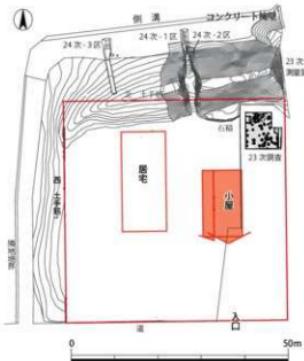
図116 奥田家【第3期】(1:1,000)

#### 奥田家【第3期：天明5年(1785)～】(図116、図版26-1)

明和6年の普請願書にも描かれていた居宅の東方にある「小屋」の建て替えに伴う普請願書に基づく。御奉行様宛ての庄屋九左衛門からの願書であり、「禁裏様御料 城州宇治郡山科庄西野村 稲主 九左衛門」と書かれている。この願書の宅地西側と北側には、それぞれ「土手筋」と記述されており、西側と北側の土塁が宅地の外側になり、20間四方の宅地となる。この願書には「居宅」と改築予定の「小屋」しか建物は描かれていないが、他の願書も含めて全ての建物を記す必要はなく、目的とする建物がわかれれば良いと考えられる。それを端的に示すのは、南には「道」と記されているが、道から宅地に入る「入口」はどこにも描かれていない。なお、小屋は現在の敷地には残っておらず、復元に当たっては、現在の敷地測量図に描かれた長屋門と主屋を結ぶ石垣から東に延びる石垣の終点とした。この東に延びる石垣は沓脱石状の方形の石で終わっており、建物も何もない場所である。最終的に解体されるまで小屋の位置は変わっていないと考えたため、1期及び2期の小屋の配置も同じ場所とした。

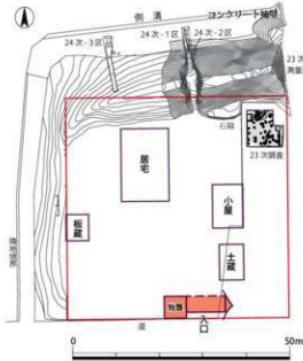
図117 奥田家【第4期】(1:1,000)

#### 奥田家【第4期：寛政5年（1793）～】（図117）

寛政5年に長屋門建築のために「御奉行様」宛に出された普請願書を基礎としており、「城州宇治郡山科庄西野村 願主 年寄 九左衛門」と書かれている。この願書では宅地西側と北側を「土手筋」や「堀」などと記述されることは無くなっている。ただし、宅地の規模は第3期と同様、20間四方であり、住宅の西方には「板蔵」、東方には天明5年に建て替えられた「小屋」に加えて「土蔵」が描かれている。絵図に描かれた長屋門は現在残る長屋門とは形状は異なるが、長屋門の西に取り付く「物置」と合わせると、現在の長屋門とほぼ同じ規模になる。

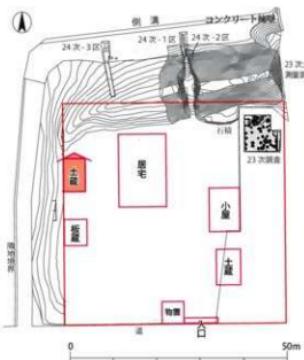
図118 奥田家【第5期】(1:1,000)

#### 奥田家【第5期：寛政10年（1798）～】（図118、図版26-2）

寛政5年の長屋門の増築に統いて、「居宅」の西方、「板蔵」の北に「土蔵」を増築するために、御奉行様宛に出された普請願書を基礎としている。願書には「城州宇治郡山科庄西野村 年寄百姓九左衛門」と書かれている。この蔵は現在も残る「上ノ蔵」であると考えている。この願書では長屋門が「入口」と「物置」に簡略化されて描かれている。第3期、第4期と同様、方20間四方の宅地として認識されている。

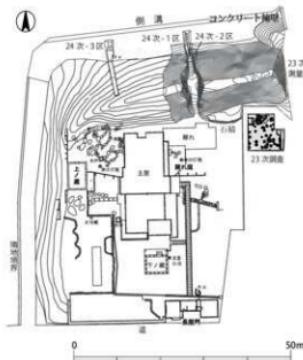
図119 奥田家【第6期】(1:1,000)

#### 奥田家【第6期：明治以降（1868）～】（図119）

寛政10年の普請願書に描かれた建物の内、現在も残っているのは「居宅（主屋）」「土蔵（上ノ蔵）」の2棟のみである。それまでの普請願書で描かれていた「居宅」の規模と内部の間取りは、明治以降の度重なる改裝を受けても近似している。のことから現在の主屋は、少なくとも明和6年以前に遡る。長屋門は規模も等しく、位置も同一の場所であるが、明治の初め頃に何らかの普請が加えられたと伝えられることから、明治初期の建物と考えられている<sup>45)</sup>。図119にある「下ノ蔵」は明和6年以前の願書や作成年次不明の指図に描かれていた「土蔵」の位置と一致するが、奥田家の南東側の吉井家の土蔵を明治末年～大正初期に曳家したと伝えられており、かつての土蔵と同じではないと考えられている<sup>46)</sup>。

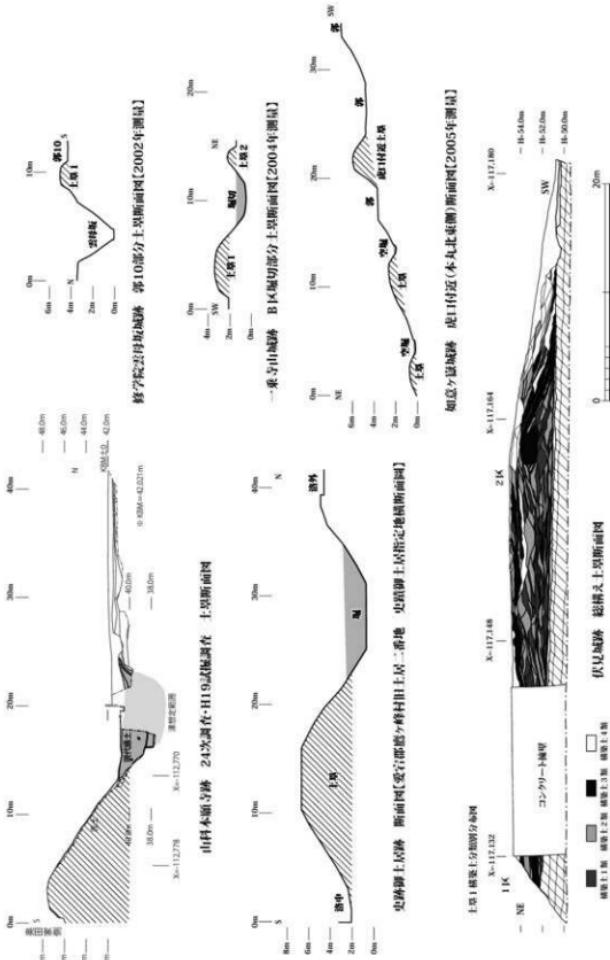
図120 土壌断面比較図 (1:400)

石見城跡は、山科七郷と同様に、中世の京近郊にあって勢力を誇った西岡衆である小野氏が築いた城とされている。この城の北辺及び西辺には二重の土壘が残存しており、令和3年度から城の規模と構造を正確に把握するために調査を開始したところである<sup>27)</sup>。これら2城は、山科本願寺跡に残る土壘とは規模が大きく異なる。比較対象として、図121では、修学院雲母城跡、一乗寺山城跡、如意ヶ嶽城跡の3城に残る土壘の断面を載せている。修学院雲母城跡は比叡山への登山道の一「雲母坂」沿いにある山城であり、一乗寺山城跡も比叡山に至る別の登山道沿いにある山城である。如意ヶ嶽城跡は、京と近江（現在の滋賀県）を結ぶ道である「如意越え」沿いにあり、平安時代創建の如意寺跡とは堀切で隔てられている。これら山城にある土壘は、基底部の幅が2～6m、高さは1～2m程度と小規模なものであり、堀切や空堀とセットになることで防御性を高めている。山という地形の高低差や山の斜面そのものも防御に使う山城と平城では防御のあり方そのものが異なるが、山科本願寺跡の土壘とは規模が大きく異なることがわかる。

一方、山科本願寺跡の土壘は、基底部幅が15m～30m、高さ5m～10mあり、土壘の上部は移動が可能なように幅が2～3mある。しかも、土壘とその外側をめぐる堀は、各所で屈曲しており、それまでの方形居館の正面からの敵に相対する単純なものから、側面からの攻撃も可能とする「横矢掛り」を意識した構造となっている。

御土居（洛中総構）と伏見城跡の総構の土壘は、高さの相違は少ないものの、基底部の幅が格段に大きくなっている。御土居は場所によって規模が大きく異なるが、北区鷹峯2番地にある土壘は基底部の幅が22m、高さが5m、堀底からの比高は約8mある。山科本願寺跡の土壘と同様、御土居の上端部も幅6m程度の平坦な部分があり、台形状をなしている。

伏見城【木幡山城期】の防御の基本は水を湛えた濠と石垣であるが、北側には総構の土壘が現存している。断面図は、JR奈良線の複線化工事に伴って行われた調査に基づくものである。基底部の幅は60m以上、高さは上部が削られている可能性があるものの約6mあり、性質の異なる構築土を使用して造られている<sup>28)</sup>。

部の幅が2~4倍大きい。しかし、伏見城が天下普請で造られたこと、築城技術が著しく発展していく織豊期の所産であることを考えると、伏見城が造られる半世紀も前の山科本願寺跡の土壘の規模や、横矢掛りを備えている点は、城郭史上、その先進性から京都市内だけではなく全国的な視野で見ても特筆すべき特徴を有している。

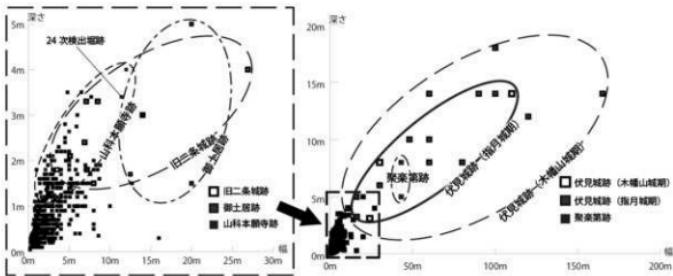
図121 京都市内城郭 堀の幅と深さの相関図  
(左図は、聚楽第跡、伏見城跡【指月城期・木幡山城期】のデータを除く)

洛中・洛外の堀（濠）及び集落跡の周囲をめぐる区画溝で幅と深さのわかる155遺跡、655例（図121）の中で、幅が10mを超えるものは山科本願寺跡の2例（幅11.4m、幅12.0m）の他には、29例しかない。平安京の朱雀大路が河川化したもの（幅10.0m）、大蔵遺跡の1例（幅16.0m）を除くと、旧二条城跡【武家御城、公方様御構】、聚楽第跡、伏見城跡【指月城期】、伏見城跡【木幡山城期】の5遺跡に集中している<sup>32)</sup>。

655例の平均は、幅4.4m、深さ1.08mであり、大半の堀は幅が6.0m未満になる（574例、87.6%）。山科本願寺跡で検出された堀も6m未満がほとんどである。しかし、先述の幅10mを超える2例はいずれも御本寺を守る堀であり、一つは24次調査で幅が明らかになり、もう一つは天文元年（1532）に落城の原因となった「水落ち」の想定場所である。

図121の分布を見てもわかる通り、織豊期のものを除くと、山科本願寺跡の分布域が突出して大きいことがわかる。また、この図から、土壘の規模では顕著な差のなかった御土居は堀の規模では山科本願寺跡とその分布域を異にしていることも明らかとなった。堀の規模から見ても、山科本願寺跡は先進的な特徴を有していることがわかる。

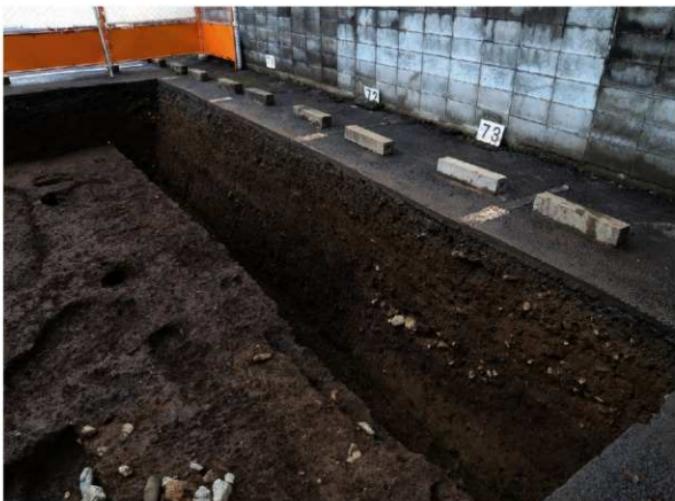
2 23次 1区断割り西壁断面（北東から）

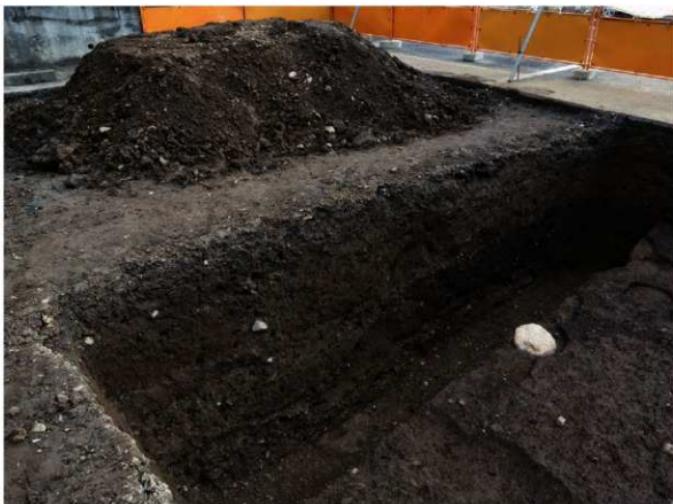
2 23次 2区断割り東壁断面（北西から）

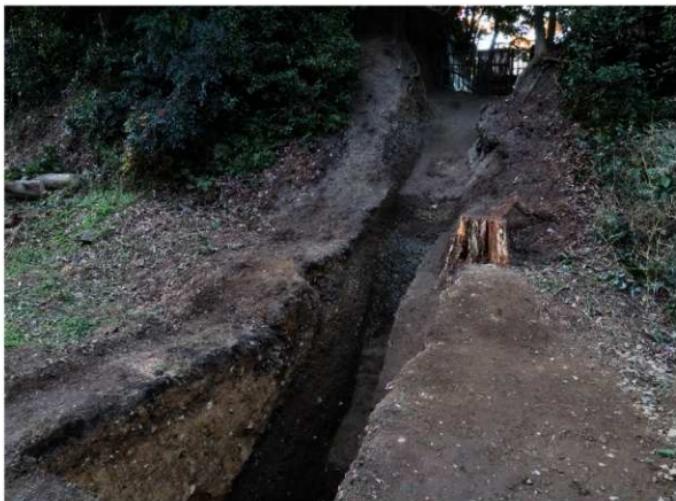
1 24次 1区土堀断面1（北西から）

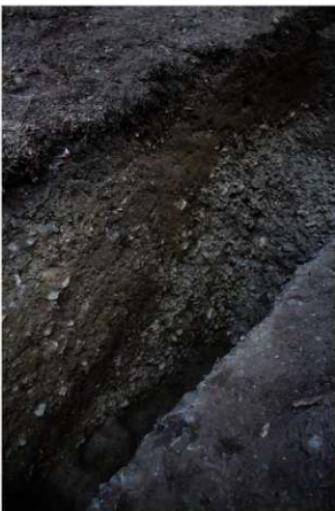
3 24次 1区土堀基底部断面（北西から）

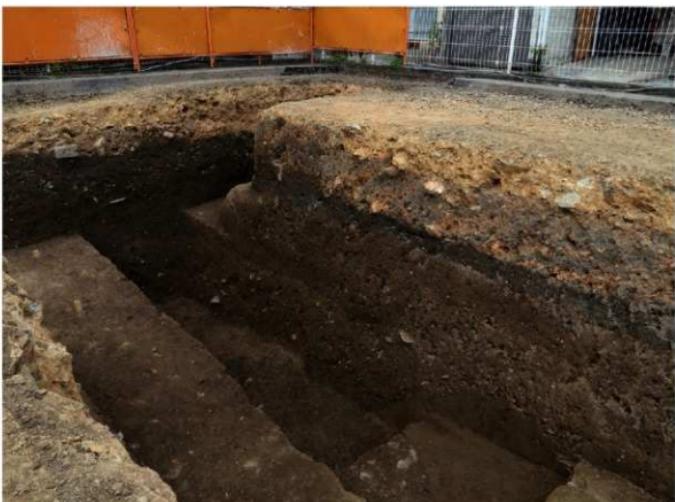
1 25次 調査区東壁及び断割り断面状況（南西から）

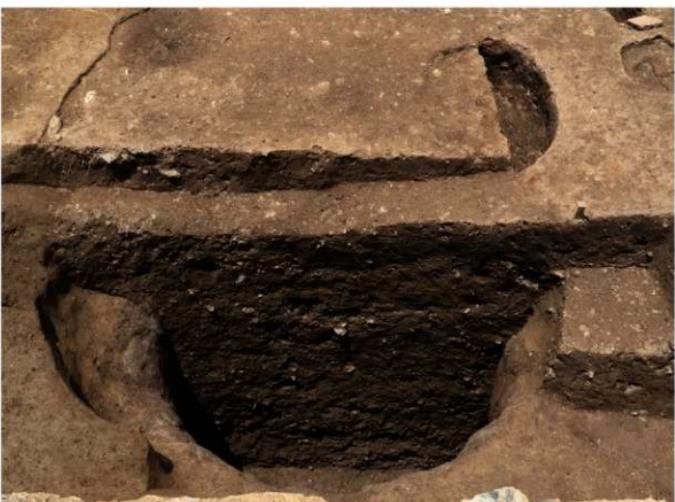
2 25次 井戸17断面状況（東から）

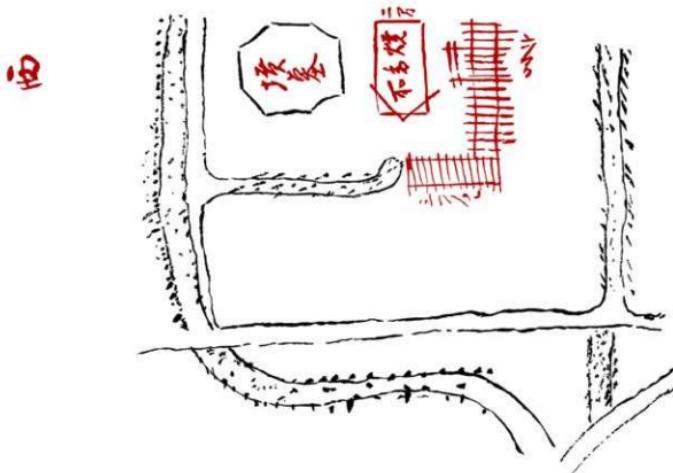
1 「墳墓図」トレイス図（『奥田家文書』）

奥田家は、西野村の山科郷士であり、庄屋の家柄であるとともに、西宗寺の檀家総代を勤める。また、平安時代創建と伝わり、鎌倉時代には「三宮」と記述され、室町時代以降、山科七郷の總鎮守となった「三之宮」の氏子総代を勤める旧家でもある<sup>42)</sup>。つまり、奥田家は西宗寺及び三之宮の両方の総代を勤めることで、山科七郷の有力者であり続け、本願寺の跡地の管理にも多大な役割を果たしてきたことがわかる。また、奥田家文書には、本願寺跡地の管理に重要な役割を果たしていたことを示す蓮如廟所の絵図（図版25-1）が残っている。絵図は一部が破損し、作成年次不明であるものの、冠木門に似た門を持つ柵、柵に繋がるL字状に伸びる土塁、川、道が描かれ、門と柵の西方に「焼香所」「墳墓」が存在する。この配置は、周知の埋蔵文化財包蔵地「蓮如上人墓」の配置と一緒にである。墳墓の西側にある川は「安祥寺川」、南側の道路は「山科西野緑9号線」、東側の南北道路は「山科西野緑3号線」であろう。特に絵図の川が墳墓の南で南北方向から

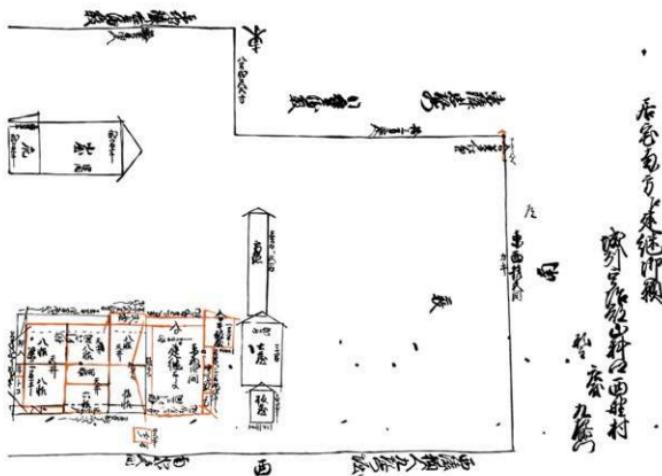
2 「普請願書 明和6年（端裏書）」トレイス図（『奥田家文書』）

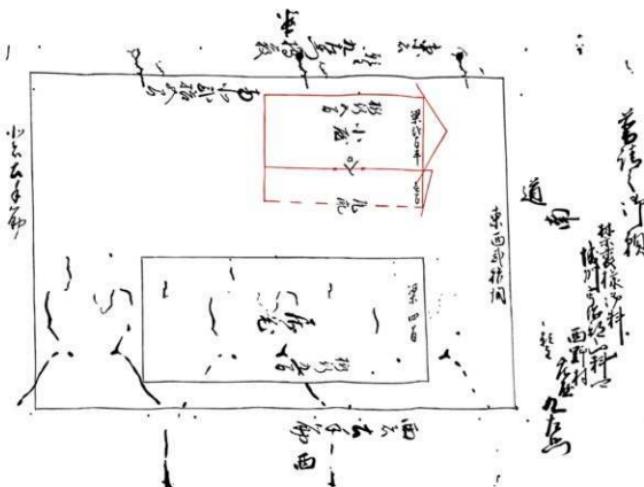
1 「普請願書 天明5年（小屋普請）」トレース図（『奥田家文書』）

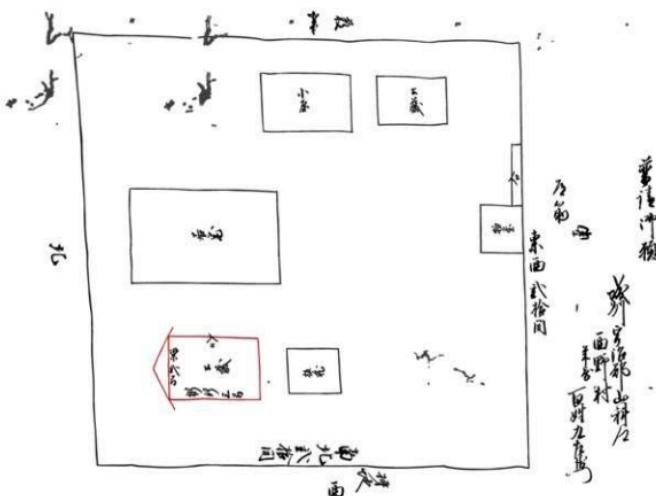
2 「普請願書 寛政10年（土蔵普請）」トレース図（『奥田家文書』）
