# 京都市内遺跡試掘調査報告

令和3年度

京 都 市 文 化 市 民 局

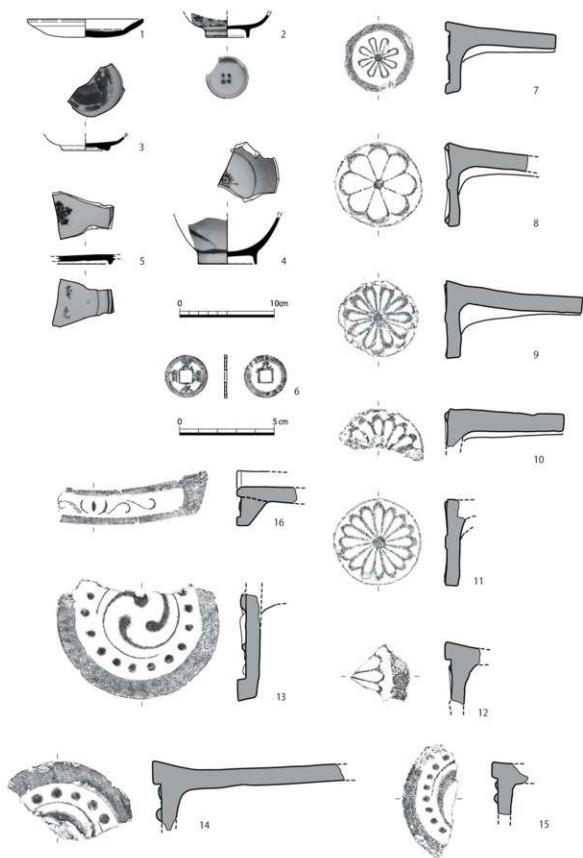
图8 出土遗物实测图 (1:4, 1:2)

試掘調査及び詳細分布調査にて江戸時代後期以降の遺物を確認しているが小片が多く、報告に耐えない。このため比較的残りの良い、詳細分布調査№1の焼土を含む黄褐色泥砂から出土した土器や瓦を以下に報告する(1～16)。

1は土師器皿である。口径は12.1cm、器高は1.95cmである。口縁部は緩やかに外反し、端部は丸く仕上げる。2～5は染付である。2～4は碗、5は大皿と考えられる。6は寛永通宝で、直径2.25cm、最大厚0.12mmである。裏面に「元」を認める。寛保期に摂津国大阪高津新地で鑄造されたものと考えられる。7～15は軒丸瓦、16は軒平瓦である。7～12は菊文、13～15は巴文である。7～11は瓦当面の直径が約8～9cmと小ぶり、7のみ周縁をもち、8弁の菊文が配される。8は一重の8弁の菊文、9は二重の10弁の菊文、10・11は一重の16弁の菊文が配される。16は均等唐草文が配される。これらの遺物は、江戸時代中～後期と考えられる。

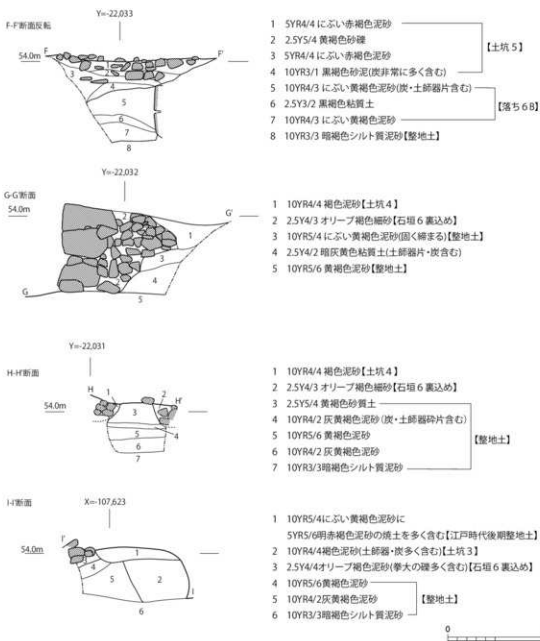
図75 調査区断面図2 (1:40)

【石垣6】 調査区中央付近で検出した。令和2年度に確認した石垣50の延長部である。石垣の西は周辺より約1m低くなり、その段差に対して面をもつ。石垣部を6A、西側の落ちを6Bとして報告する。石垣6A:南北2.9mを検出した。石垣南側は土坑5により一部壊され上段の石材は消失している。中央部では3段の石が遺存する。長辺0.2~0.5m、高さ0.2~0.4mの石材を使用し、高さ0.9mを検出した(図74E-E')。石材には花崗岩やチャートを使用している。矢穴を確認し、幅は0.05~0.07mである。裏込めは検出幅0.7m、φ0.1~0.2mの拳大の礫を詰める。深さ0.9mを確認した。最下段は裏込め幅0.2mであった。埋土はオリブ褐色細砂である(図75G-G')。

石垣は調査区南から4.6m地点のX=-107623付近で途切れる。北側で石垣の延長部の検出を試みたが、調査区内で石垣の延長を確認できなかった。また、石垣の積み方は上段と下段の目地が並ばないよう積まれているが、石垣の北端を確認すると上段と下段が揃うように積まれている。石垣の掘方が整地土(図75I-I'4~6層)を切って成立していることから、石垣は落ち6Bの護岸のために造られたと考えられる。落ち6B:石垣より西側で検出した。幅0.7m以上、深さ0.6mである。埋土は3層に分けられ、上層が炭・土師器片を含むにぶい黄褐色泥砂、中層が黒褐色粘質土、下層が黄褐色泥砂である。(図75F-F')。17世紀後半から18世紀頃の遺物が出土したことから、埋土は石垣廃絶後の整地層と考えられ、石垣使用時には段差(落ち)であったと推定される。
