# 京都市内遺跡発掘調査報告

令和3年度

京 都 市 文 化 市 民 局

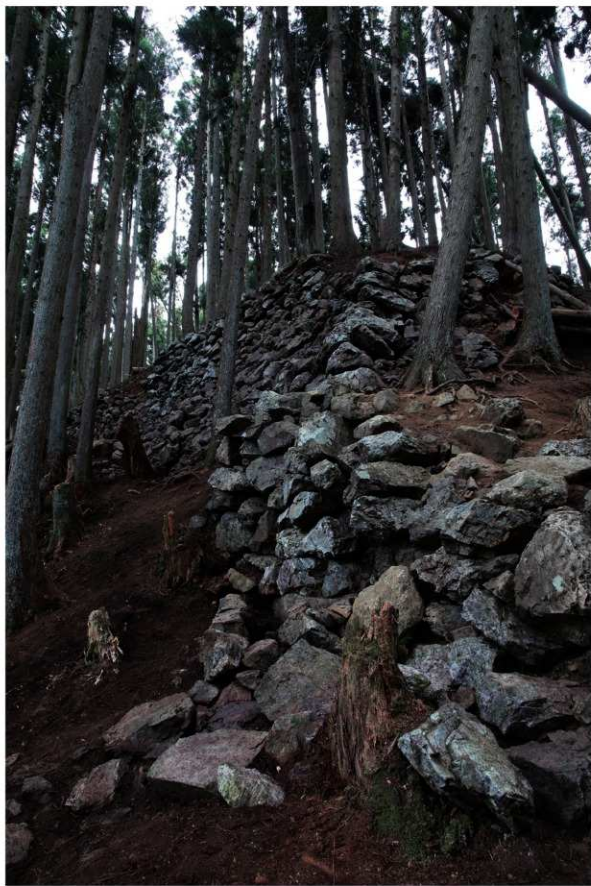
1 郭5北面・西面石垣（北西から）

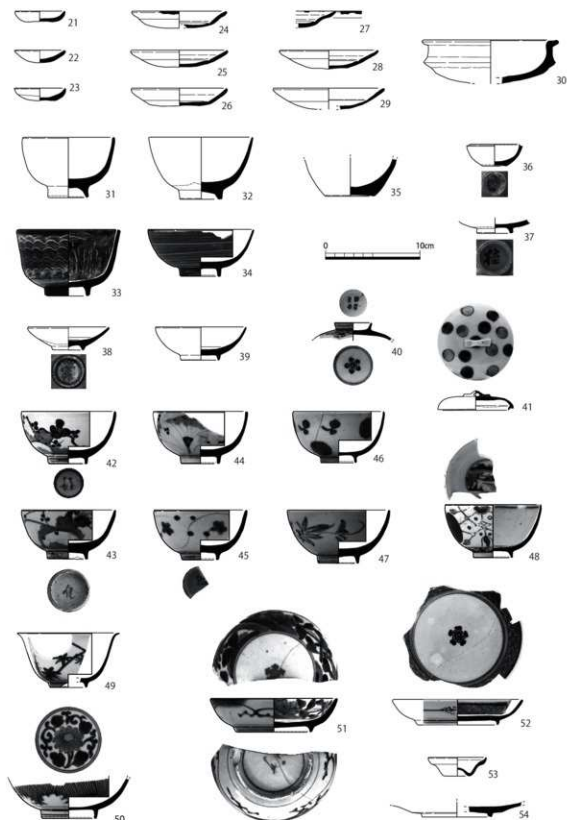
図16 出土土器・陶磁器実測図2（1：4）

21～54は第2面掘り下げ時の出土遺物である。第2面を構成するのは、黒褐色砂泥層（東壁19層、北壁18層）を主とする。この層は前節で触れた通り、土取り穴の埋め戻し土と目される。21～30は土師器である。21～23は皿Nでいずれも口径6.0cm強と小ぶりである。24～29は皿Sで、見込みにはV字状の断面形状を呈する圏線を施している。資料によって形状にバラつきがあり、18世紀を主としてやや広い年代幅を持つと考えられる。27は体部がS字状に屈曲し、相対的に新しく見える。30は焙烙で、羽釜型を呈する難波分類A類のものである<sup>9)</sup>。底部は外型を用いた型作りで、内面はナデにより平滑だが、外面は無調整で粗面を残す。鐙を貼り付け、口縁部は外折する。31～34は肥前系施釉陶器の碗である。31は明灰色の胎土に、灰緑色の釉薬を全面に掛ける。貫入が顕著で、高台は開き気味となる。32は灰白色の胎土で、外面には銅緑釉、内面には透明釉を掛け分ける。33は赤褐色の胎土に、緑を帯びた褐色の釉薬で、刷毛文を施す。34はそれよりも明るい黄褐色の胎土に赤みを帯びた褐色の釉薬を施し、内面見込みは蛇ノ目状に釉剥ぎしている。35は施釉陶器の壺の類か。内面には褐釉、外面は露胎、底部は糸切り無調整である。36は施釉陶器の合子である。淡黄色の胎土で、内外面とも施釉している。底部に墨で「●」を描くが、意図は不

明である。37は施釉陶器の椀（平椀か）で、灰緑色の釉薬、高台内に「桂」と墨書する。38・39は白磁の皿である。いずれも内面見込みを蛇ノ目状に釉剥ぎする。38は高台内に墨書が残り、「渾井□」と判読できる。40は染付の椀蓋である。高台内には「富貴長春」の銘、見込みには五弁花を

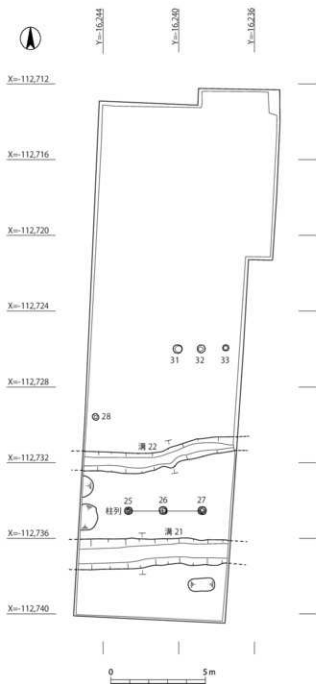
図10 第1遺構面全体図(1:200)

溝の底面はほぼフラットで、57.83m程度の高さである。排水施設ではなく区画溝と理解される。埋土の状況から、溝21とは埋没時期に差があり、こちらがやや遅れると見られる。遺構内からは、須恵器甕、土師器甕、皿、黒色土器碗等、古代の土器の小片が出土したが、溝21と同様、基盤層からの混入であると見られる。近世の遺構である。

**柱列(柱穴25・26・27)** 溝22の南側で検出した東西方向に並ぶ柱穴3基である。西端の柱穴25は、長径0.42m、短径0.35mの平面楕円形を呈する遺構で、断面形状は皿形、最大深度は0.07mを測る。底面中央に長辺0.23m、最大厚0.05mの平たい
