黒土館跡

発掘調査報告書(4)

秋田県鹿角市教育委員会

本書は、急傾斜地崩壊防止事業に伴う、黒土館跡第4次発掘調査の成果をまとめたものであります。

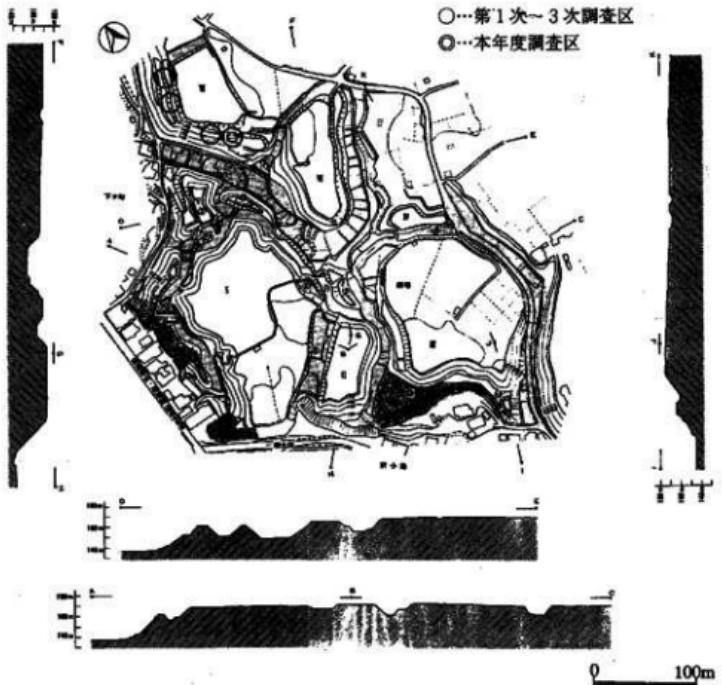
第2図 黒土館跡現況図

黒土館は西流する福士川の右岸台西縁の「イワの上」と通称される西南隅付近を中心とする東西400m、南北370mの範囲に構築されている。館跡に西縁から館跡内部に大きな沢が入り込み、この沢の西側に計7個の郭が構築されている。

福士川によって、南側斜面の崩壊は著しく、また、急傾斜地災害防止工事による破壊が進んでいる。

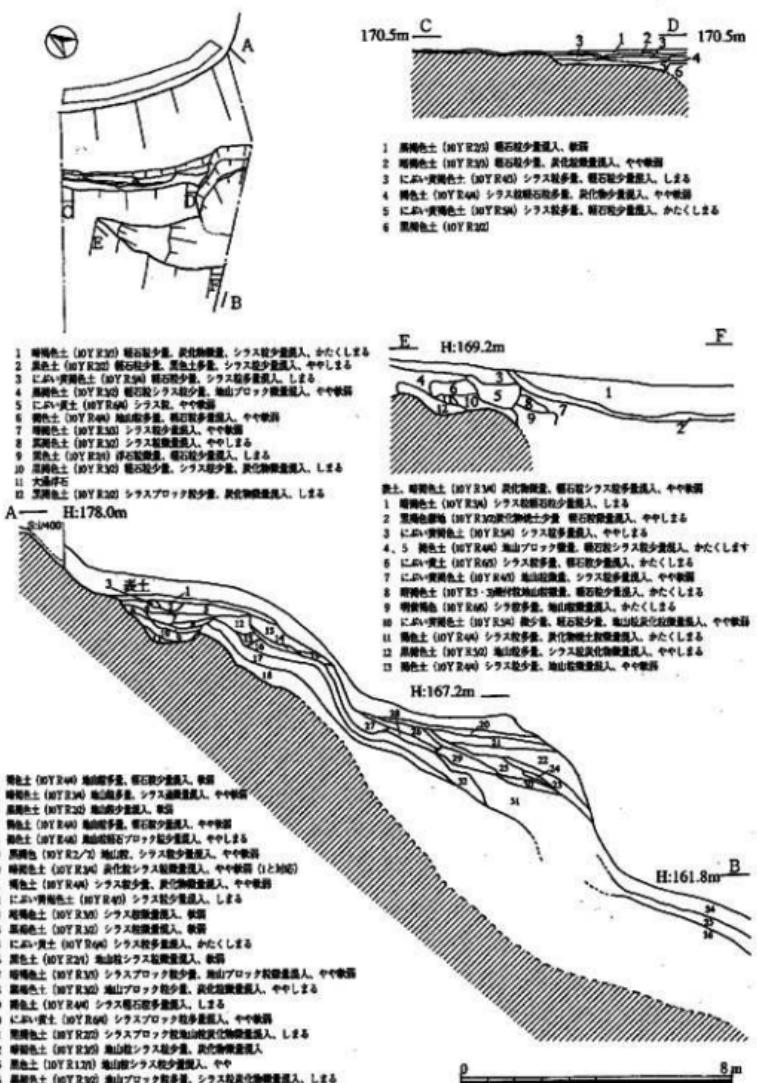
第4図 基本土層図・第1～4期構築面土層図

遺跡の層序については第一図のとおりである。郭上部に設置したトレンチ部分は、畠地による耕作により地山（シラス層）上面まで搅乱されていた。

第I帯郭は9層からなり、IとII層は表土・耕作土である。III層は地山（シラス層）であるが第I帯郭はこの面を削って、第1期構築面を作り出している。1～5層はそれぞれ第2～3期構築面である。

第II帯郭の22～31層までが第1期構築面で、20、21が第2期～第4期構築面である。

なお、当初第III帯郭の存在が推測されていたが、上部土砂が流れ込んで堆積したものであることが確認された。 (藤井安正)

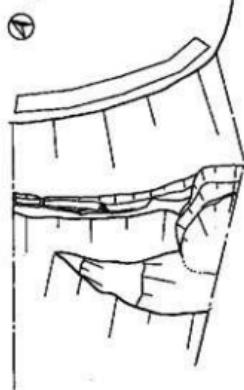
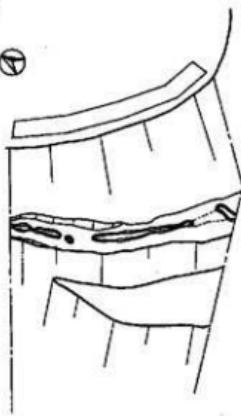
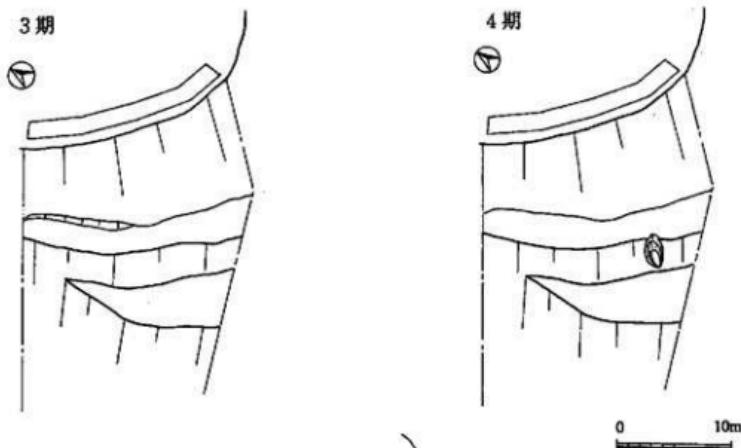
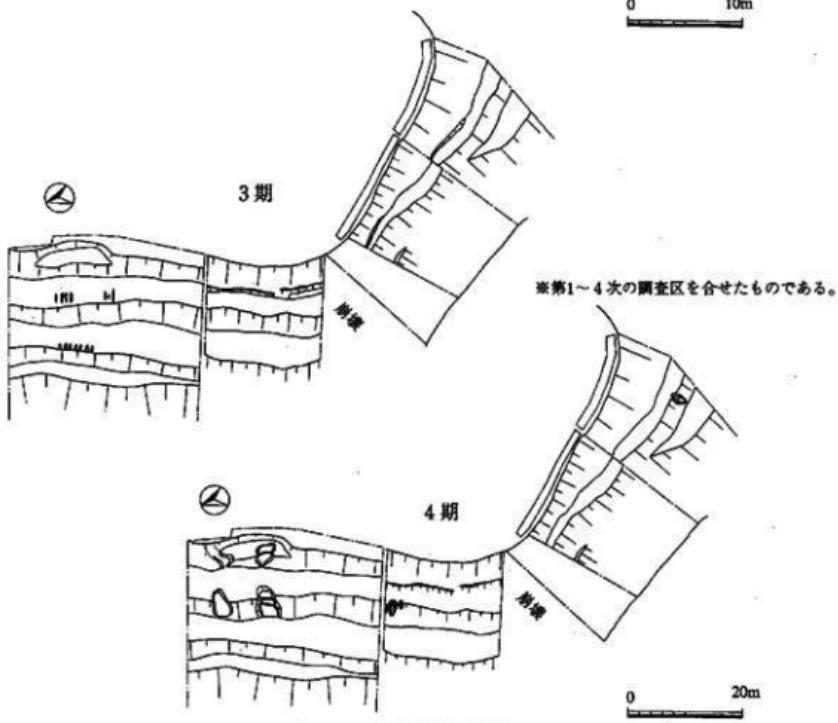
第5図 各期遺構配置図

帯郭はこれまでの調査により、4時期に分けられて構築されていることがわかつていたが、本調査区においても同様の確認をすることができた。帯郭も昨年度調査地より連続し、空掘も同様のことといえた。また、昨年度崩壊により確認されなかつたⅡ帯郭が本調査によって確認されたため、Ⅰ帯郭も連続することが明確となった。

(第1期) 館跡構築初期のものである。地山(シラス面)の斜面部分を削り、幅5m前後の帯郭を作り出している。さらに、帯郭と平行して長さ20m、幅2～3m前後、深さ20～120cmの空掘が構築されている。空掘底部には大小の礫が確認された。また、平場南側には斜面部分に幅4m程の縱堀りが確認された。図面上では空掘と重複しているようにみえるが、堆積土から縱堀りは第1期構築時の初期に掘られ、途中で止められたものと考えられる。

また、シラス面を削り、Ⅰ帯郭からの堆土を利用してⅡ帯郭も構築される。

(第2期) 第1期で構築された空掘を埋め、それと重複するように再度空掘を作り出す。さらに郭縁際に若干盛り土し、帯郭の幅が広げられている。2期目に構築された空掘は、幅60cm前後、深さ30cm前後の溝的なものである。

Ⅱ帯郭もさらに盛り土がなされ、若干郭の面積が狭まる。以後、Ⅱ帯郭は第4期まで若干の張り土をしながら通して使用される。

(第3期) 第2期で構築された空掘を埋め戻すと共に、帯郭全体に盛り土を施し平坦にしている。また、郭北側のやや上部斜面部分に幅20cm程の平場を作り出している。これは昨年度の調査区でも確認されており、これからつながってくるものと思われる。

(第4期) 第3期構築面で確認された平場部分まで盛り土し、郭全体を平坦にし、3期で構築された小平場は存続される。

I帯郭では、これまで同様4期の構築時期が確認された。第1期目では斜面のシラス層を削り平場を作り出し、さらに空堀りが構築される。この平場は第1次調査区から連続しているもので、帯郭としての機能が考えられる。また、本年度は新たに帯郭南側で縦堀りが確認されており、縦堀りについては地羅野館跡調査時でも確認されていることから、鹿角地方の館構築方についての重要な手がかりとなると考えている。

また、第1期構築期ではI帯郭と同時に斜面中段にII帯郭が構築される。構築方としてはシラス層を多少削り、さらに郭上面及びI帯郭構築時の堆土を利用し平場が作られている。

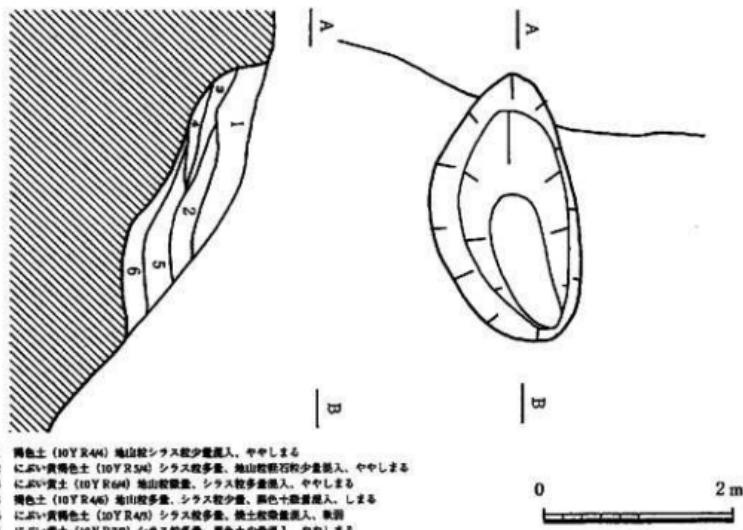
第7図 I帶郭縦掘り平面・土層図

また、第1期で構築された縦堀り部分に新たに、小規模な縦堀りが構築されている。縦堀りは第1、2次調査区からも確認され、用途は不明であるが、水が流れた痕跡がみられることから排水に関連した遺構と考えられる。

I帯郭では4度の構築時期が確認され、さらに、4期構築面で小規模な縦堀も確認されている。同様の規模・形態の縦堀が第1次、2次調査地でもみつかっている。縦堀内の堆積土から多少の水が流れた痕跡があることから、排水に利用された施設であったと考えられる。

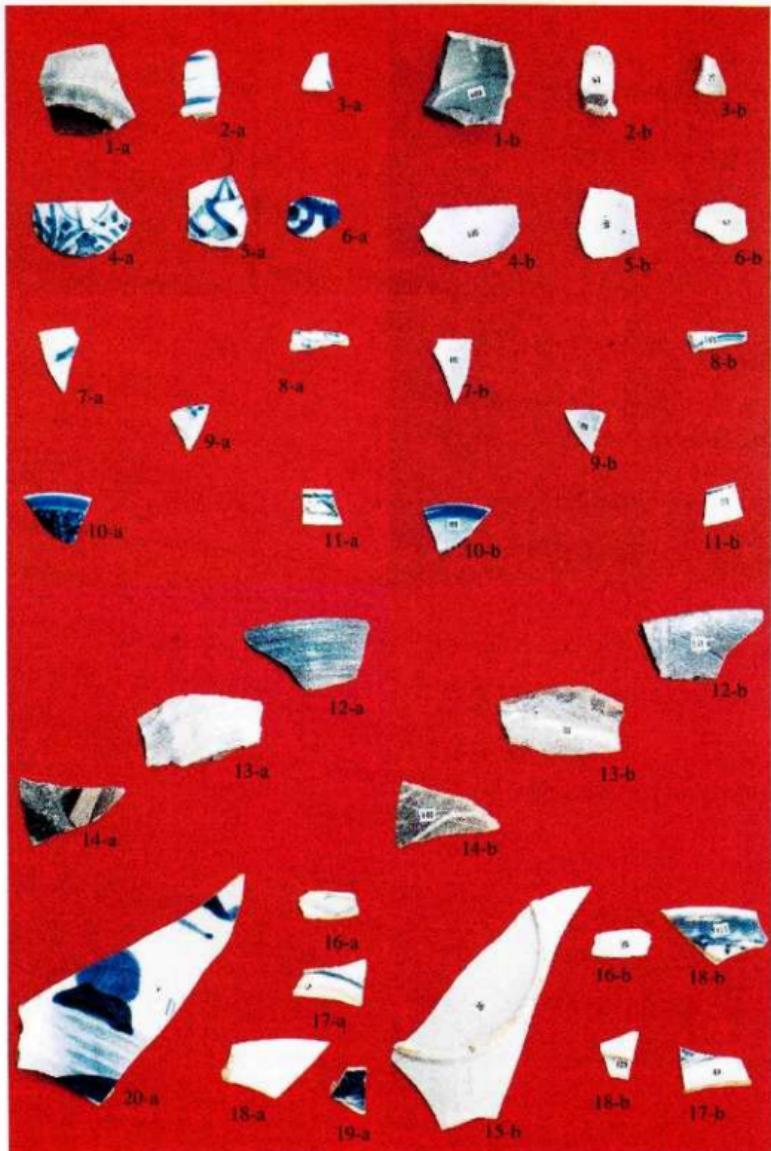
第9図 出土遺物(1)

1は国産青磁の碗か香炉で、産地は不明である。2～6は肥前系染付けで、4は重ねものの蓋で、2が油塗、3が徳利、5・6が瓶である。7～11は肥前系染付けの碗で、12～14は唐津系の鉢である。15～19は肥前系染付けで、15が中皿、16～19が小皿である。

1帯郭、2帯郭、斜面の表土及び耕作土からの出土である。

肥前系の染付が大半を占め、青磁や唐津系もいくらかみられる。

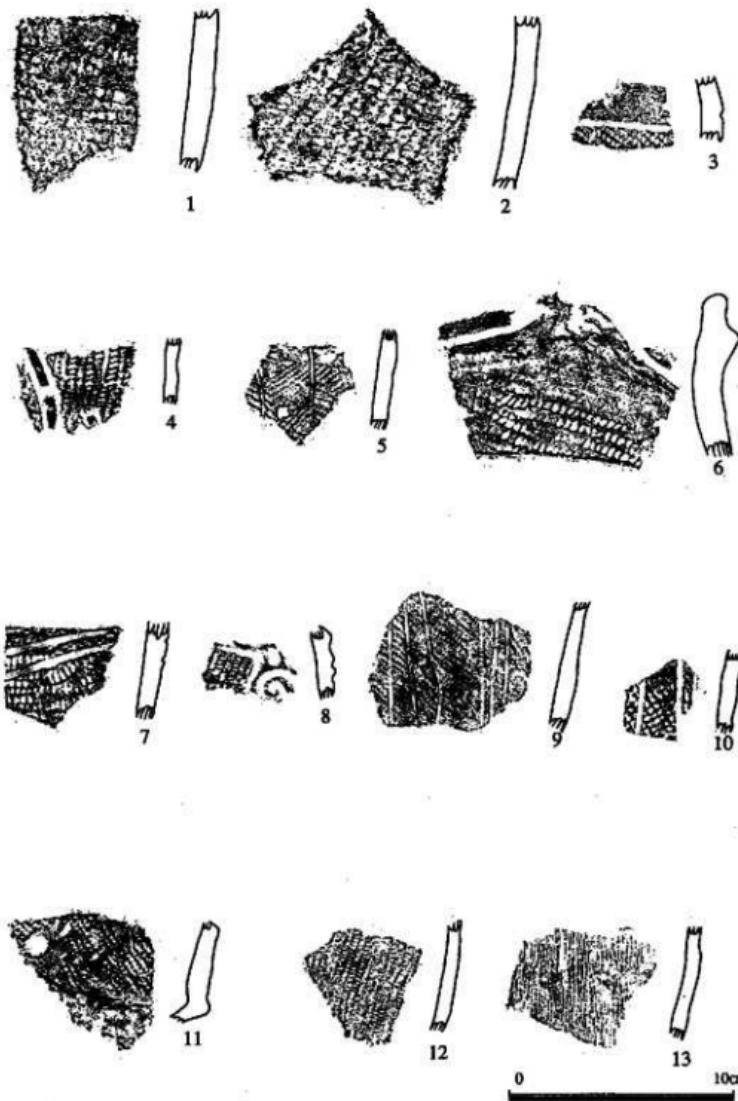
第10図 出土遺物(2)

調査区より、繩文土器破片が79点出土した。30は第2期構築面からの出土である。L R、R L繩文が施紋されているもの他、沈線によって「O」・「L」・「D」字状区画文が横位に連結するものが多い。8はキャリバー形土器の口縁部分である。

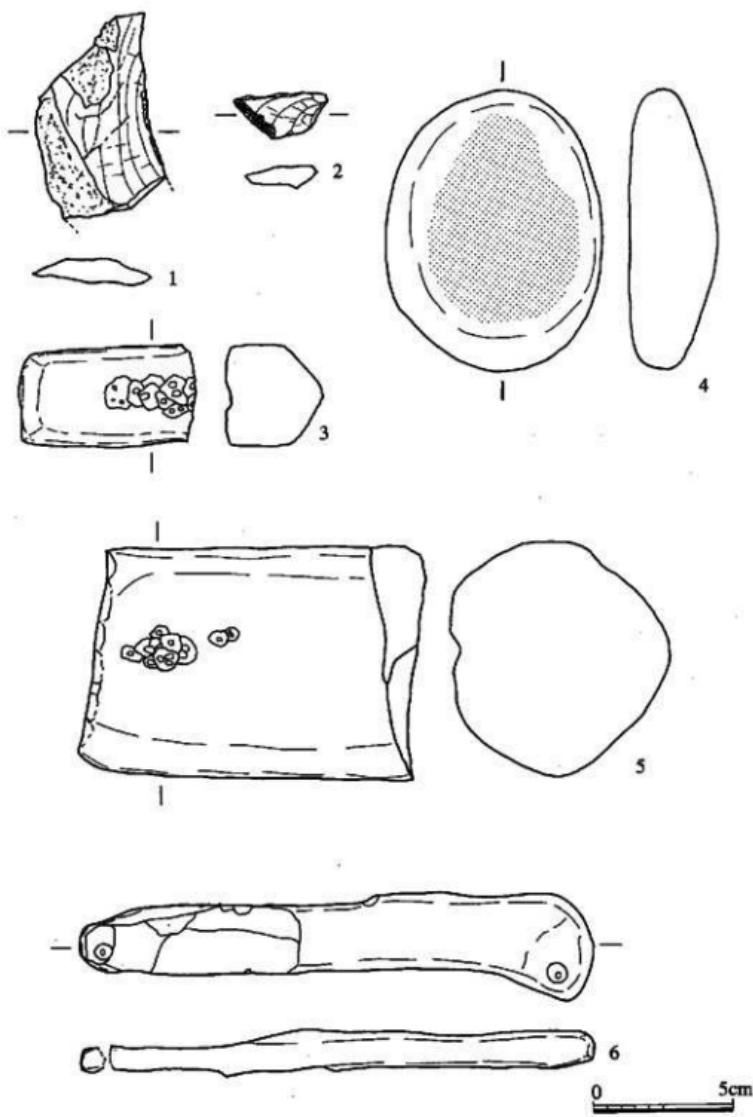
第12図 出土遺物(4)

調査区より、石匙1点、搔器1点、凹石2点、磨石1点、剥片5点が出土した。全て斜面部分からの出土である。また、有孔石製品が1点出土し、有孔石製品は石刀に似ている自然石の両側に孔が穿たれている。石器、石製品はいずれも繩文土器破片同様郭上部の天戸森遺跡から流れ込んだものであろう。

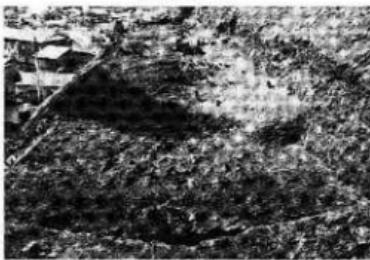
II 帯郭 2 ~ 4 期構築面

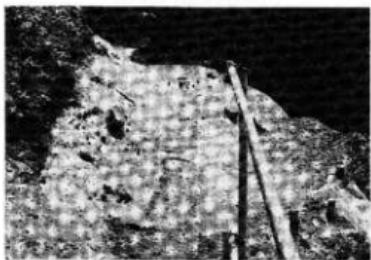
I 帯郭 3 期構築面

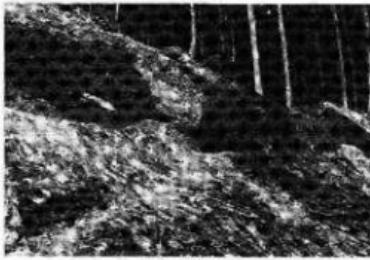
II 帯郭土層

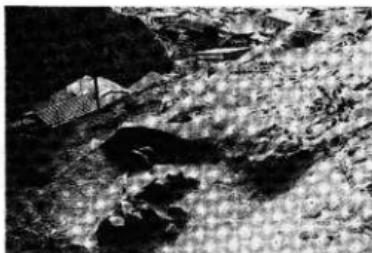
I 帯郭空堀
