# 黒土館跡

## 発掘調査報告書(3)

秋田県鹿角市教育委員会

本書は、急傾斜地破壊防止事業に伴う、黒土館跡第3次発掘調査の成果をまとめたものであります。館に関する歴史的な資料の少ない鹿角市でありますが、調査成果をとおして中世の鹿角の歴史の謎を解く手助けとなれば幸いと存じます。

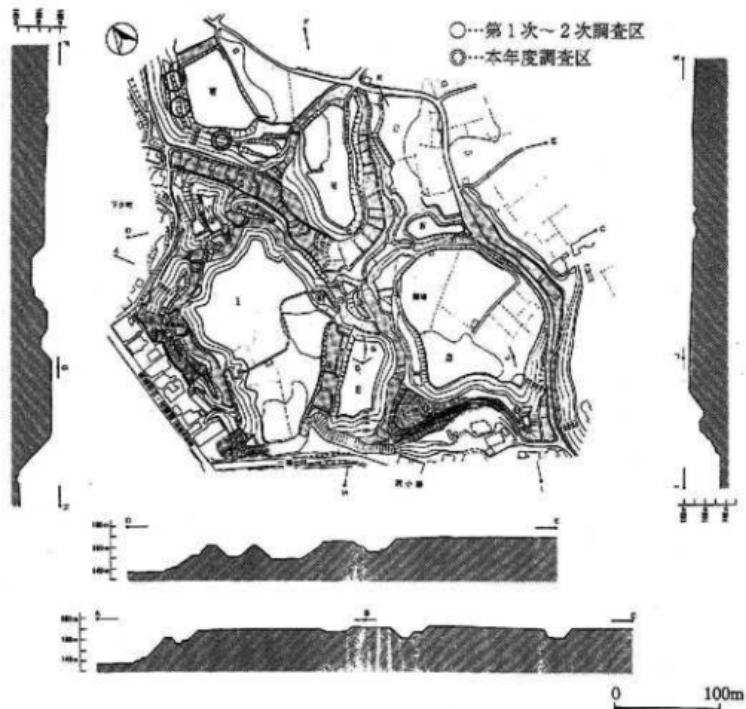
第2図 黒土館跡現況図

黒土館は西流する福士川の右岸台西縁の「イワの上」と通称される西南隅付近を中心とする東西400m、南北370mの範囲に構築されている。館跡の西縁から館跡内部に大きな沢が入り込み、この沢の西側に計7個の郭が構築されている。

福士川によって、南側斜面の崩壊は著しく、また、急傾斜地灾害防止工事による破壊が進んでいる。

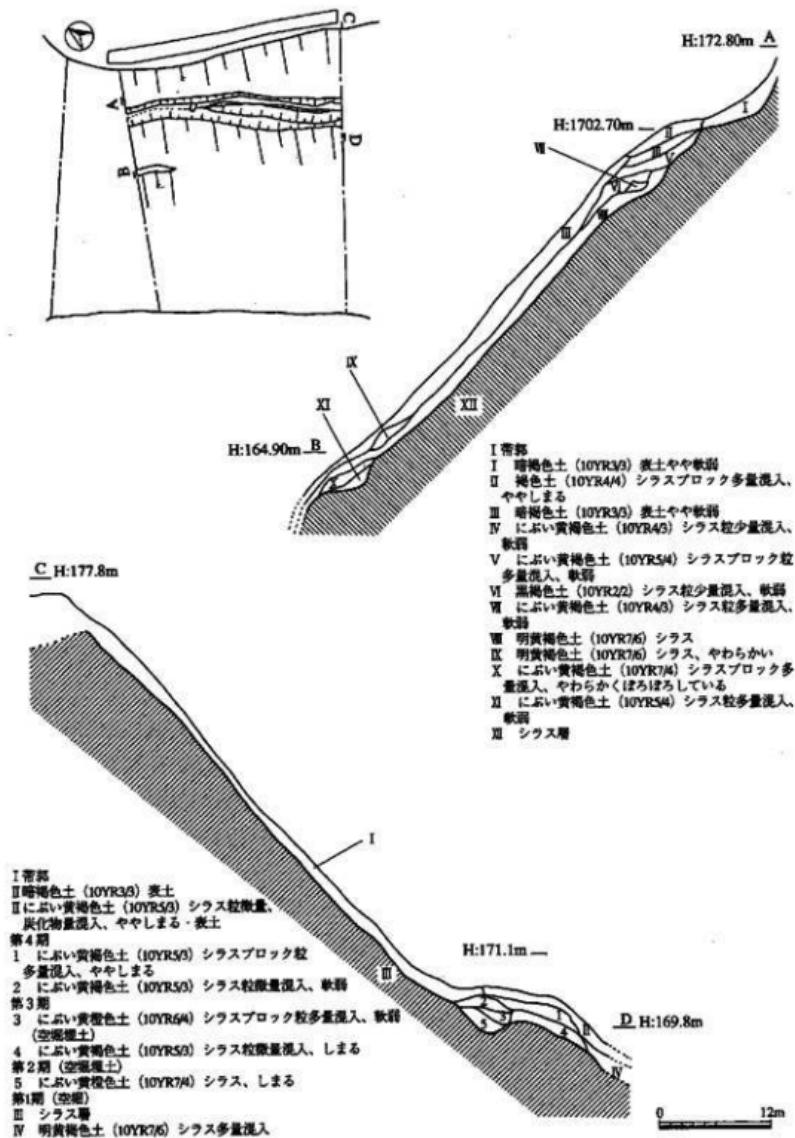
第4図 基本土層図・第1～4期構築面土層図

遺跡の層序については第4図のとおりである。郭上部に設置したトレンチ部分は、畑地による耕作により地山（シラス層）上面まで搅乱されていた。地山南側部分は深さ3m以上の沢となっている。

第Ⅰ帶郭は9層からなり、IとⅡ層は表土・耕作土である。Ⅲ層は地山（シラス層）であるが第Ⅰ帶郭はこの面を削って、第1期構築面を作り出している。1～5層はそれぞれ第2～3期構築面である。南側郭部分は自然崩壊により原形をほとんど止めていない。なお、南側斜面には犬走り的な段差を確認し、これが2段目帶郭になる可能性がある。

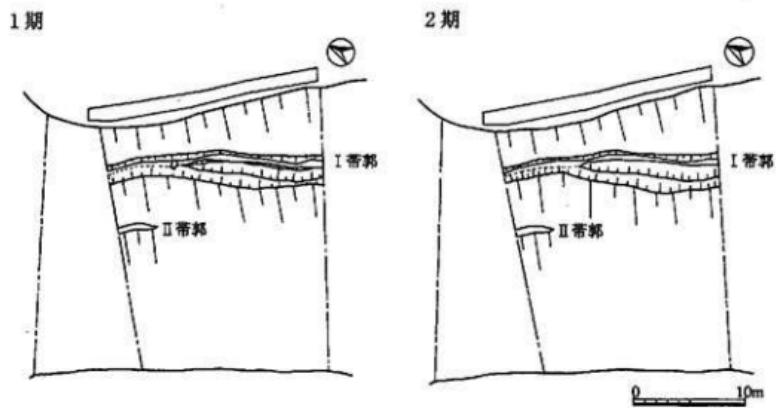
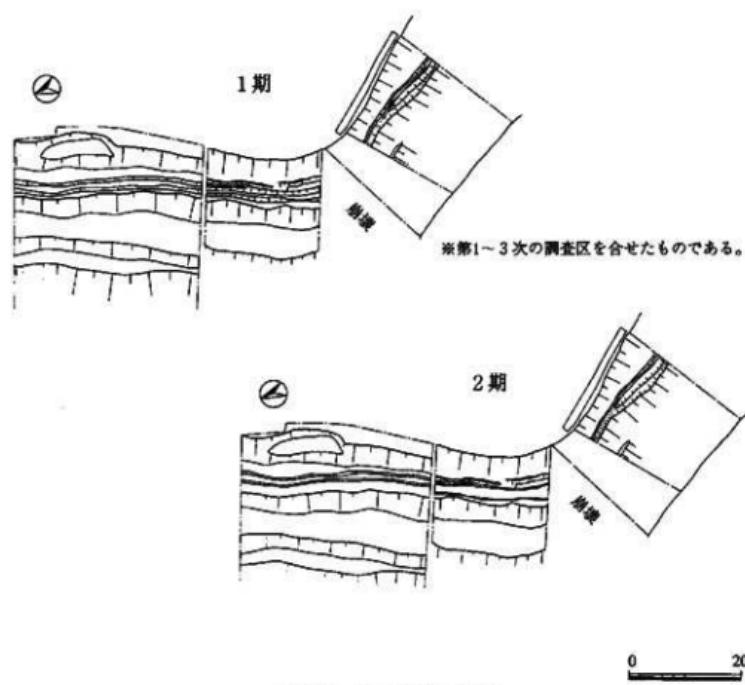
第5図 各期造構配置図

(第1期) 館跡構築初期のものである。地山(シラス面)の斜面部分を削り、幅3m前後の帯郭を作り出している。さらに、帯郭と平行して長さ19m、幅1m前後、深さ60cmの空堀が構築されている。空堀底部には大小の礫が確認された。空堀内より古銭1点、鉄製品1点が出土した。

(第2期) 第1期で構築された空堀を埋め、それと重複するように再度空堀を作り出す。さらに郭縁際に若干盛り土し、帯郭の幅が広げられている。2期目に構築された空堀は、幅60cm前後、深さ30cm前後の溝的なものである。

(第3期) 第2期で構築された空堀を埋め戻すと共に、帯郭全体に盛り土を施し平坦にしているが、郭の幅はやや狭まっている。また、郭北側のやや上部斜面部分に幅20cm程の平場を作り出している。これは昨年度の調査区でも確認されており、これからつながってくるものと思われる。

(第4期) 第3期構築面で確認された平場部分まで盛り土し、郭全体を平坦にしている。

I帯郭では、これまで同様4期の構築時期が確認された。第1期目では斜面のシラス層を平坦に整地し、空堀が構築される。I帯郭の北側部分は崩壊が著しい。昨年度の調査で斜面の自然的崩壊を確認することができたが、この影響であろう。空堀は1期、2期に作られ、2期のものは規模を小さくし、1期のものと重複する。礫は、調査地内ではみられない川原石が多くみられることから、人為的に運ばれてきたものと考えられる。礫は第1次調査時の空堀内からも多数みつかったが、昨年度調査地での空堀内からはひとつも検出されなかった。このことが何に起因しているのであろうか。

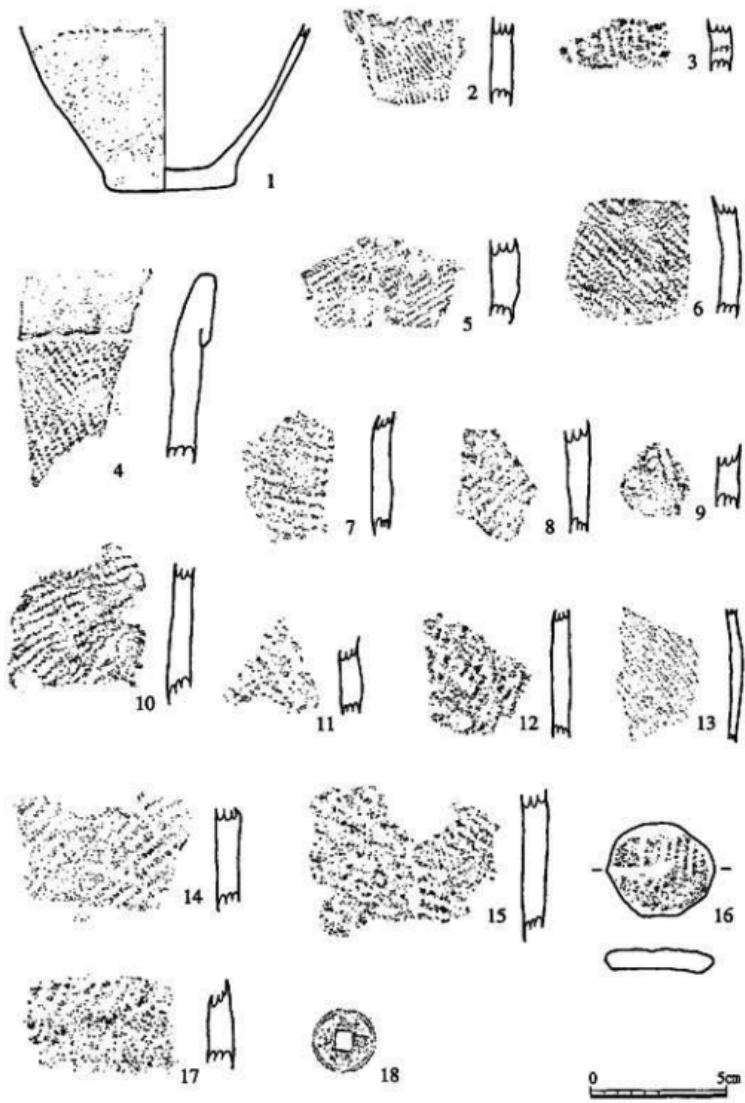
第8図 出土遺物(1)

調査区より、縄文土器破片が15点出土した。5、7、9、10は第2期構築面からの出土である。ほとんどがL R、R L縄文が施紋されているのみで、これまで同様郭上部の天戸森遺跡から流れ込んだものであろう。

調査区より、搔器1点、凹石5点、磨石2点、砥石2点が出土した。11は第3期構築面、13は第2期構築面からの出土である。また、土器片利用土製品が1点出土している。石器、土器片利用土製品はいずれも縄文土器破片同様郭上部の天戸森遺跡から流れ込んだものであろう。

鉄製品は破損品である、把手のようなものが付いていることから吊り釜のようなものであったと思われる。古銭は興寧元寶（1068年）で、前者の鉄製品とも第1期空堀内からの出土である。クサビとクギは第2期構築面からの出土である。また、第3期構築面からも古銭が出土しているが、腐食がはげしく年代等は判別できない。鉄滓は郭斜面部分やI帯郭から一括して出土した。

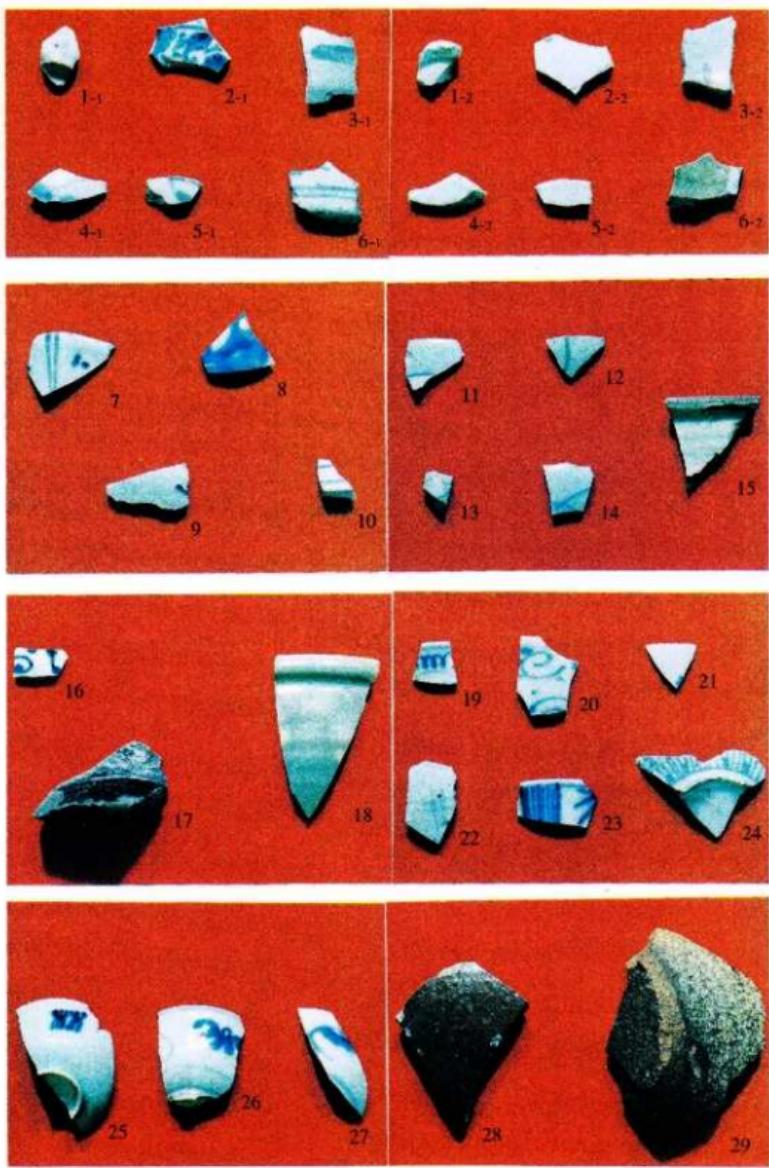
出土遺物 (2)

調査区より29点が出土し、すべて肥前系である。1～6は17C後半のもので、1は青磁の皿か小杯で、2は草花文・染付の皿、3は染付の碗、4と5は草花文・染付の碗、6は染付の香炉か鉢である。16は17～18C頃の染付の皿である。7～10は18C後半のもので、7は染付の角皿、8は染付・青磁の碗、9、10は染付の皿である。11～15、17～27は18C前半のもので、15は第3期構築面からの出土である。11は染付の大皿、12は染付の壺、13、14は染付の皿、15は染付の鉢、17は摺鉢、18は鉢、19～24は染付の碗、25～27は染付の小杯である。28、29は18～19Cのもので、前者が瓶で後者が壺である。

なお、1、4～6、8、11～14、16、17、19、21、22、24、26は第VI郭 (PL 7参照) 踏査でみつかったものである。
