史跡 旧二条離宮（二条城）
平安京左京三条二坊一・八町跡
堀川御池遺跡発掘調査報告書

京都市文化市民局

今回の調査は、京都市中京区二条通堀川西入二条城町に所在する史跡旧二条離宮（二条城）における、舗装改良工事の試験施工に先立つ発掘調査である。

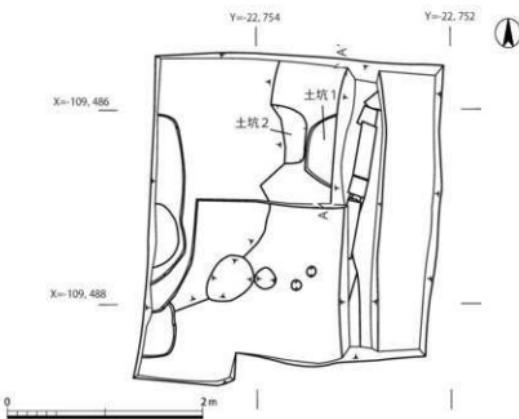
図7 1区平面図 (1 : 50)

検出遺構 遺構検出は、近代整地層上面で行った。検出した遺構は、土坑2基である。

土坑1は、直径約80cmの円形とみられるが、東半は搅乱により不明である。深さは約0.4mである。

土坑2は、直径約60cmの円形とみられるが、西半は搅乱により不明である。

1区の調査の結果、最も浅く近代整地層を検出した場所でGL-9cm（標高38.81m）だった。

1区では、後世の搅乱が多かったものの、標高38.81m(GL-9cm)で近代の遺構面を確認し、土坑2基を検出した。現代の砂利舗装が最大4層あり、その直下に近代整地層(遺構面)がある。1区の場所は、大正大礼の際には砂利敷が施されたとみられるが、大正期の砂利敷は削平のため検出されなかった。1区西側にある築地塀基底部は標高38.89m、番所礎石が38.84m、1区地表面が38.90m、近代遺構面が38.81mであることから、近世以降地表面の高さはほぼ変わっていないと考えられる。したがって、大正以降、最上層の舗装面を削平しながら砂利等を敷設することを繰り返していたと考えられる。

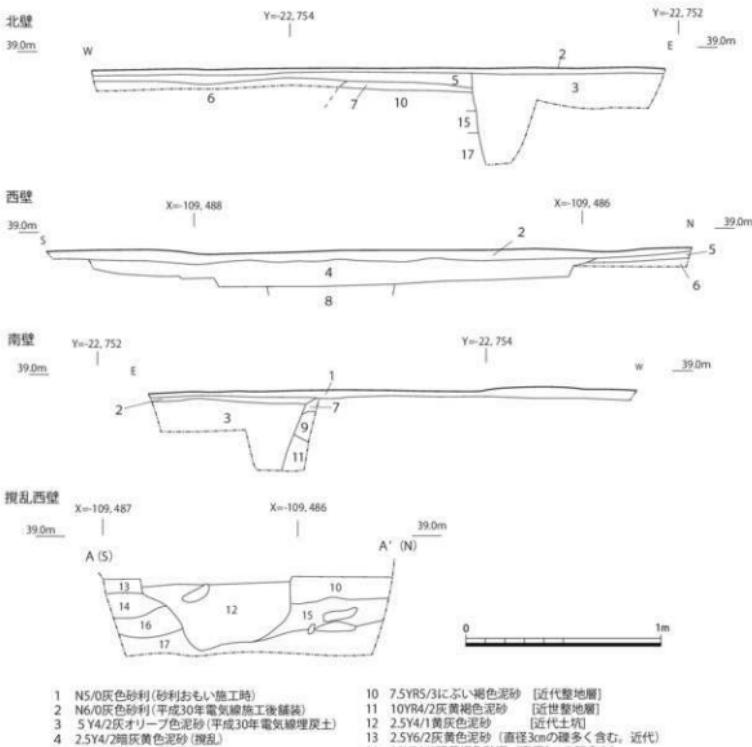
図8 1区断面図 (1:25)

基本層序 現代整地層（1・2・5・7層）、近代整地層（10層）、近世整地層（11層）である。

現代整地層は、現代の砂利舗装で3層に大別できる。1・2層は、平成30年に行われた電気工事後、7層は昭和13年電気工事後の砂利舗装である。5層は2層と7層の間の砂利舗装であることから昭和39年から平成30年までの間に施工されたとみられる。砂利舗装はそれぞれ厚さ約5cmである。

近代整地層は、現代整地層直下にあり、厚さ約10cmである。調査区全体に現代搅乱が多く、この整地層は調査区北半の一部にのみ残存する。

近世整地層は、近代整地層の下層で検出し、厚さ約30cmまで確認したが、さらに下層につづく。

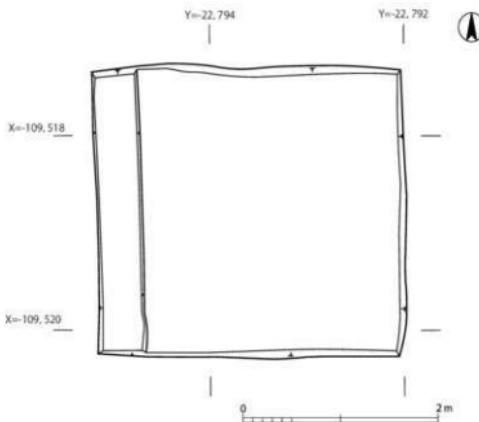
図10 2区平面図（1:50）

検出遺構 4層上面で遺構検出を行ったが柱穴などは検出されず、近代舗装のための整地層を確認した。近代舗装の具体的な施工状況を把握できたことが重要な調査成果である。

2区では、最も浅いところで標高38.86m(GL-4cm)で近代の遺構面を検出した。2区は搅乱がなく、1区に比べ非常に残りが良好である。2区で確認した近代の整地層は、大正大礼の際の舗装の可能性が高い。近代の整地層が3層あるが、最下層は栗石を多く含み、上層にいくにしたがい砂質となる。したがって、一連の丁寧な整地作業と考えられ、さらに上層には砂利もしくは栗石により舗装されたものとみられる。北側にある唐門の礎石は標高38.87mであることから、近代の舗装最上層は削平され、その下層の路盤が残存しているものと理解できる。近代以降、砂利敷の敷設替えが繰り替えされたと考えられる。

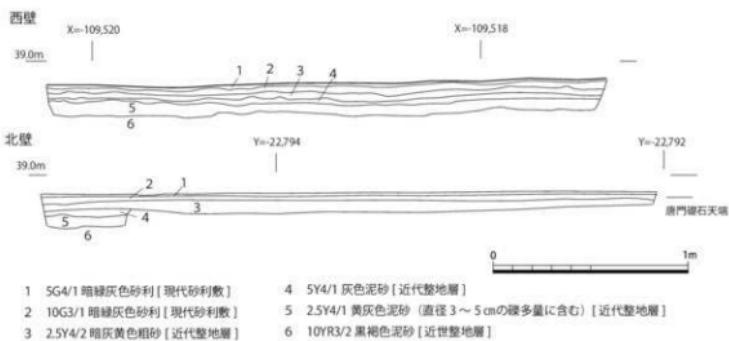
図11 2区段面図（1:25）

基本層序 現代整地層（1・2層）、近代整地層（3～5層）、近世整地層（6層）である。

現代整地層は、厚さ約5cmで砂利舗装である。

近代整地層は、厚さ10cmで3層に細分され、上から暗灰黄色粗砂、灰色泥砂、黄灰色泥砂（直径3～5cmの礫を多量に含む）である。一連の作業によるものであり、礫を含む泥砂層により地盤を形成し、上層2層により舗装面としたものと考えられる。下層ほど礫が多く、上層ほど細かい土で施工している。5層については、礫敷路面である可能性も検討したが、礫が面を描えているわけ

ではないため、舗装の天端というよりも、地盤補強のための路盤最下層であると考えられる。4層上面、3層上面は堅く締まっており、土を入れて叩きしめている。その際に4層の土が5層の礫の隙間に入り込んだ状況をみることができる。また、3層には礫が含まれず化粧に近い土で丁寧に施工している。

近世整地層は黒褐色泥砂であり、土師器小片を含む。
