## 21 (渋川)八幡宮 ((しぶかわ)はちまんぐう)

表21-1

神社名	八幡宮	所在地	渋川市渋川1
旧社格	郷社	所有者・管理者	宗教法人 八幡宮
主祭神	豊受大神命	神事	元始祭(1/3)、祈年祭(2/17)、例大祭(4/15)、夏越大祓(6/30)、例大祭(9/15)、えびす講(11/20)、感謝祭(11/23)、年越大祓(12/29)
創立・沿革	建長年間(1249~56)鎌倉の八幡宮を勧請して創建し、康元年間(1256~57)白井城主長尾景熙が社殿を造営したと伝えられる。永正年間(1504~21)埴田光重が社殿再造営、その後入沢氏があとを継いだ。寺の管理であったが、明治維新の神仏分離政策で分離し、昭和4年(1929)に郷社、渋川總鎮守に昇格している(『渋川市誌』)。		
文化財指定	渋川八幡宮本殿(県重文 昭和36年1月)、旧入澤家住宅(県重文 平成30年2月)

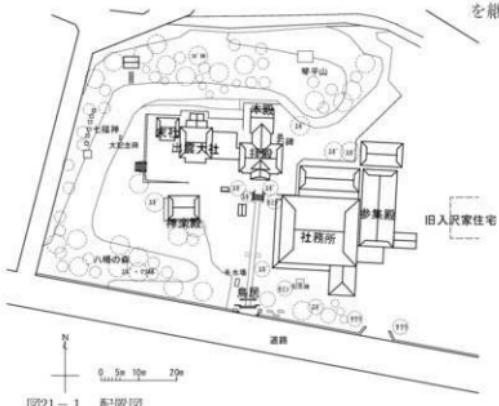
図21-1 配置図

渋川市の鎮守八幡宮は、主要地方道渋川松井田線を市内より伊香保温泉に向かう緩やかに登る道沿いにあり、渋川市街地西方の台地で北側は県立渋川工業高校に接する。東西に長い境内は大変広く、北東側に琴平山と言われる小高い丘があり、北側には杉林がある。南道路から鳥居をくぐり参道を進むと、右手に社務所、石段を登り正面に社殿がある。本殿東脇に建造年代に関する石碑がある。社殿西側に出雲大社と末社が並び、南前方に神楽殿が建っている。さらに西へ階段を登り進むと、七福神巡りから本殿裏側へ進む散策コースがある。北東の丘には石造祠が数多くあり、境内各所に御神木の古い杉の大木が立っている。社務所南には堀口藍園翁の碑などが並び、東側敷地内に県重要文化財指定の旧入澤家住宅が移築復元されている。

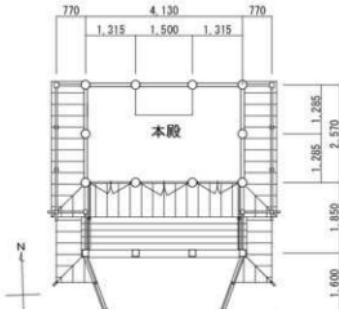
図21-2 平面図(本殿)

間口3間、側面2間の身舎に3間の向拝が付く三間社流造。屋根は当初茅葺であったと思われるが、明治24年（1891）に瓦葺に、平成21年（2009）に銅板葺に改修されている。軒は二軒繁垂木、妻飾は豕又首、身舎の組物は出三斗、中備は間斗束、水引虹梁と繋ぎ虹梁は彫刻のない水平な材を架け、全体が簡素な和様の様式である。向拝の組物は中柱部分が出三斗、両端柱部分が連三斗で中備を持っていない。装飾としては、向拝中央2本の柱に付く手挟み、菊、五三桐、牡丹、沢瀉（おもだか）の植物が両面に浅く浮彫りの彫刻になっている程度である。三方に大床を回し脇障子がある。大床を支えるように絵様

### 本殿（図21-2、表21-2、写21-2~21-7）

建造年代／根据	慶長7年(1602)/石碑	構造・形式	三間社流造(4.13m)、側面2間(2.57m)、向拝3間、銅板葺(当初茅葺)
工 匠	不明	基 础	切石
軸 部	[身舎]丸柱、貫、長押 [向拝]角柱、水引虹梁、繋ぎ虹梁、手挟	組 物	[身舎]出三斗 [向拝](中柱)出三斗 (外柱)連三斗
中 備	[身舎]間斗束	軒	飛檐打越二軒繁垂木
妻 飾	豕又首、懸魚(猪目)、六葉、降懸魚	柱 間 装 置	両開戸、板壁
縁・高欄・監障子	三方切目縁、持送板、組高欄、登高欄擬宝珠、監障子(板)、浜縁	床	拭板張
天 井	なし	須弥壇・扇子・宮殿	扇子
塗 装	素木	飾 金 物 等	なし
絵 画	内壁に彩色の痕跡	材 质	檜
彫 刻	[向拝]手挟(菊、五三桐、牡丹、沢瀉)

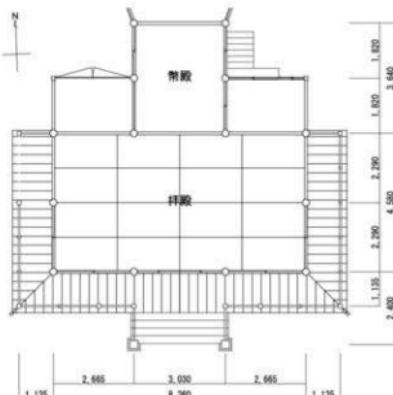
図21-3 平面図(拝殿)

『渋川市誌第六巻』に八幡宮拝殿の造営決議書と拝殿棟札の記録がある。明治31年(1898)氏子懇代人造営委員協議会が結成され、町民多数の拠金によって明治35年(1902)に拝殿と幣殿が大改修された。拝殿は入母屋造向拝1間付、幣殿は切妻造で、単独に建っていた本殿と接続され、現在の八幡宮社殿が完成した。当初は瓦葺きであったが、平成21年(2009)に本殿、幣殿、拝殿の保存修理工事を行い、銅板一字文字葺きに葺替え権現造となつた。拝殿・幣殿は檜材の素木で造られ、向拝唐破風部に鶴と松の彫刻の兎毛通、連三斗を積み上げた間の虹梁上には、八幡宮に関係する神功皇后、武内宿禰、応神天皇(誉田

建造年代／根据	明治35年(1902)／棟札	構 造 ・ 形 式	正面3間(8.36m)、側面2間(4.58m)、入母屋造、平入、千鳥破風付、向拝1間軒唐破風付、銅板葺(当初瓦葺)
工 匠	[大工]棟梁 高崎市 町田又平容敬 脇棟梁 町 田角太郎 町田胸次郎 他大工7名 [彫工]熊谷町 舛田祐次郎	基 础	礎 切石
軸 部	[身合]丸柱、台輪、貫、長押 [向拝]角柱、水引虹梁、海老虹梁、菖蒲虹梁、手扶	組 物	[身合](軒)出組、(内部)平三斗 [向拝]二重連三斗
中 備	[身合]本蘆版 [向拝]彫刻嵌込	軒	(正面)二軒繁垂木、(側面)一軒繁垂木
妻 館	詰組、懸魚(雲)、兎毛通	柱 間 装 置	舞良戸、板壁
縁・高欄・監障子	三方切目縁、擬宝珠高欄、垂高欄、脇障子(板)	床	譽敷
天 井	格天井	須弥壇・扇子・宮殿	なし
塗 装	素木	飾 金 物 等	なし
繪 画	なし	材 質	檜
彫 刻	虹梁(絵様)、木鼻(拳)、手扶(絵様)、兎毛通(鶴・松)、向拝虹梁上(神功皇后・武内宿禰・応神天皇・松)

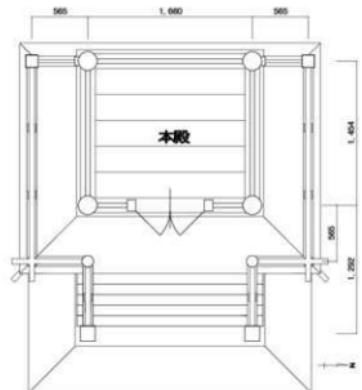
図28-2 平面図(本殿)

先、向拝は出三斗、中備は彫刻とし、海老虹梁は反りが大きく、手挟は波の彫刻一对を設ける。柱間裝置は、身舎正面に彫刻を嵌め込んだ框戸で、三方胴羽目に彫刻を施す。軒は二軒繁垂木で、妻飾りは二重虹梁大瓶束、虹梁間と支輪は彫刻とし、蕪懸魚で飾る。

## 本殿（図28-2、表28-2、写28-2～28-7）

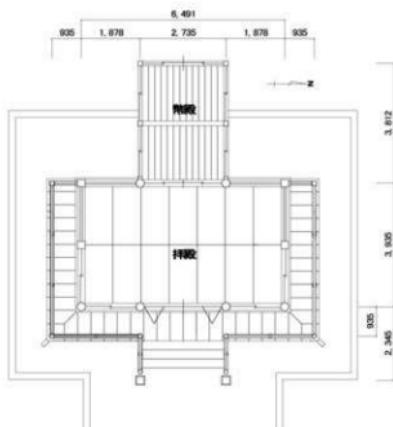
図28-3 平面図(拝殿・幣殿)

建造年代／根柢	19世紀中期／建築様式	構造・形式	三間社入母屋造(6,49m)、側面2間(3,93m)、平入、向拝一間唐破風付、銅板葺
工 匠	[大工]不明 [彫工]岸幸作	基 础	[身舎]礎石 [向拝]礎石、礎盤
軸 部	[身舎]丸柱、地覆、縁・内法長押、頭貫 [向拝]角柱(地紋彫、几帳面)、水引虹梁、海老虹梁、手挟み(一对)	組 物	[身舎]出三斗 [向拝]二連出三斗一体型(五斗)
中 備	[身舎]平三斗 [向拝]彫刻	軒	地垂木打越二軒半繋垂木
妻 飾	二重虹梁大瓶束、菱形、三つ花懸魚	柱 間 装 置	棟唐戸、硝子障子戸、舞良戸、板壁
締・高欄・脇障子	三方切目縁、登高欄、擬宝珠高欄、脇障子(板)	床	[身舎]敷巻 [向拝]コンクリート
天 井	格天井	須弥壇・扇子・宮殿	なし
塗 装	素木	飾 金 物 等	破風銅板巻
絵 画	なし	材 質	檜、杉
彫 刻	[身舎]木鼻(獅子) [向拝]木鼻(獅子)、中備(神功皇后と武内宿禰)、手挟(松と鷹)、鬼毛通(鳳凰)

## 拝殿 (図28-3、表28-3、写28-8~28-11)

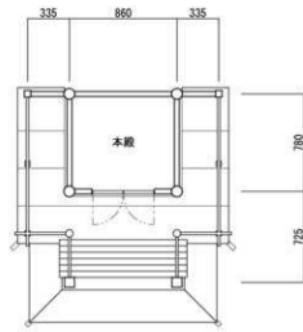
図29-2 平面図(本殿)

本殿は、正面と側面が三尺程度の一間社流造、正面に千鳥破風を付け、向拝に軒唐破風を設けている。小規模なものであるが、隨所に面白い彫刻が施されている。向拝水引虹梁上に連三斗の組物があり、菖蒲桁を受け、幕股には力士の顔が彫ってある。虹梁上部分は、力士がしこを踏む彫刻（力神）

建造年代／根据	18世紀後期／建築様式	構 造 ・ 形 式	一間社流造(0.86m)、側面1間(0.78m)、千鳥破風付、向拝1間軒唐破風付、柿葺
工 匠	不明	基 础	なし
軸 部	〔身合〕丸柱・長押・〔向拝〕角柱、水引虹梁・海老虹梁・菖蒲桁、手挾	組 物	〔身合〕出組・〔向拝〕連三斗
中 備	本幕股(彫刻)	軒	二軒垂木・板支輪(彫刻)
妻 飾	二重虹梁大瓶束・懸魚(蕉)鍛付・降懸魚	柱 間 装 置	棟唐戸・板壁
縁・高欄・脇障子	大床三方・組高欄・登高欄(擬宝珠)・脇障子(彫刻)・浜縁三方	床	拭板張
天 井	竿縁	須弥壇・扇子・宮殿	なし
塗 装	黒・朱塗・極彩色(彫刻)	飾 金 物 等	長押: 銅金具、棟唐戸: 金具
絵 画	なし	材 質	不明
彫 刻	〔身合〕虹梁(絵様)、板支輪(水・蓮)、幕股(鳥)、妻飾(鶴)、懸魚(瓢箪)、脇障子(鯉の滝巻)・〔向拝〕水引・海老虹梁(絵様)、手挾(牡丹)、木鼻(獅子・拳)、幕股(力士顔)、唐破風棟木受(力神)

で唐破風の棟木を支えている。木鼻も側面に獅子が彫られ、この四つの彫刻が、正面から見るとバランスよく配置されている。海老虹梁は大きく反り、手挟は彫刻板レリーフの牡丹、脇障子は鯉の滝登りの彫刻である。彫刻は極彩色、他は黒・朱塗の色彩が施されている。棟札は確認できないが、海老虹梁の反りが大きく、装飾彫刻は多様であるが、棟股の彫刻は面内に納まり、手挟も透彫りまでは進んでいないことなどから、建造年代は18世紀後期と推定される。一の鳥居には「正一位十二大明神」享保18年(1733)の刻みがある。

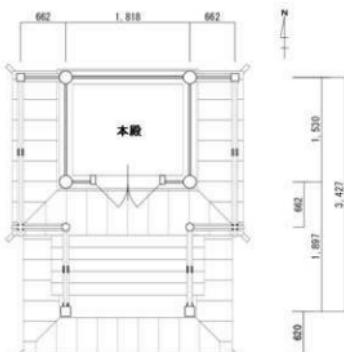
図31-2 平面図(本殿)

建造年代／根拠	安永3年(1774)／建築様式・木鼻墨書き、木鼻墨書き、赤城神社由来記	構造・形式	一間社流造(1.81m)、側面1間(1.53m)、向拝1間、銅板葺
工 匠	[大工]：不明 [彫工]：上田沢村 関口文次郎、弟子：助次良、徳次良、善次良、傳次良	基 础	[向拝]・[身舎]基壇の上龜腹
軸 部	[向拝]角柱、几帳面、水引虹梁、海老虹梁 [身舎]丸柱、地覆・腰・縁・内法長押、手扶	組 物	[向拝]三手先、木鼻 [身舎]二手先 [腰組]出組
中 備	[身舎]本幕股 [向拝]板幕股	軒	[向拝]二軒飛檐打越繁垂木、支輪(彫刻、彩色) [身舎]二軒繁垂木
妻 飾	二重虹梁大瓶束、笠形、虹梁間・板幕股・支輪(彫刻 波)、鰐付蕉懸魚、降り懸魚(蝶)	柱 間 装 置	[身舎]両開桟唐戸、壁：板壁
縁・高欄・脇障子	三方切目縁、登高欄、擬宝珠高欄、粗高欄、脇障子(彫刻、彩色)	床	板張
天 井	[身舎内部]板打上	須弥壇・扇子・宮殿	なし
塗 装	朱塗、極彩色(手扶、木鼻、幕股、彫刻)	飾 金 物 等	破風板：拝、破風尻金具、垂木：木口金具、
繪 画	なし	材 質 櫛	
彫 刻	木鼻[獅子・狛]、正面扉(恵比須・大黒)、原臨(鯉の滝登り)、胴羽目(七福神)、脇障子(捨得・寒山)、手扶(桐花に鳳凰)、隅組物(蟹)、板支輪(波に菊花)、大瓶束結縛(獅子)、懸魚(蕉懸魚)、下懸魚(菊花、蝶)

## 本殿（図31-2、表31-2、写31-2～31-7）

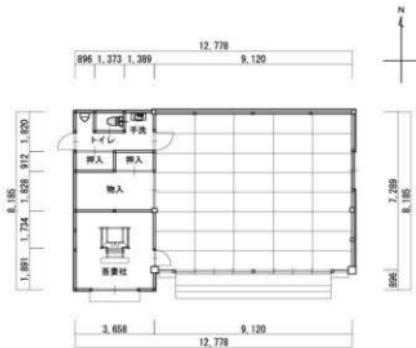
図33-3 平面図(社務所)

社務所は旧神楽殿を大正4年(1915)5月20日に社務所に変更。それ以前は神楽殿として使用していたと伝わる。小屋裏に棟札は確認できなかった。建造年代を示す資料は確認できていないが、19世纪中期と推定する。

正面を南に開く。正面9.12m、側面7.28mの社務

#### 社務所 (図33-3、表33-5、写33-14~33-16)

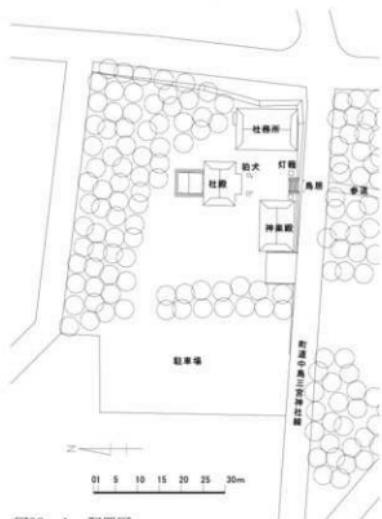
図38-1 配置図

吉岡町大久保地区通称溝祭の地に鎮座。境内東側が関越自動車道の側道に面している。駒寄スマートIC（下り）より950m。

境内は、ほぼ矩形・平坦で北・東・南を道路、西を民地に接している。南東の角で道路と2m程の段差があり、敷地南東に社務所、北に社殿、西に神楽殿が配置されている。階段を下りると鳥居があり、道路南側の森の中を参道が続いている。

位置・配置（図38-1、写38-1）

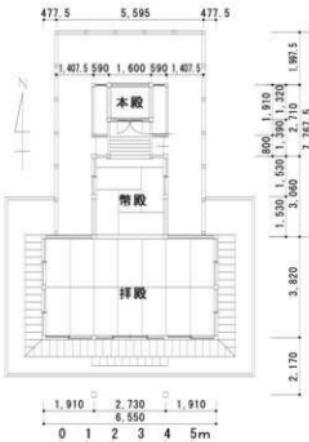
图38-2 平面图(社殿)

一間社流造、銅板葺き（間口1.60m、奥行1.32m）。向拝部が内部化されているため幣殿・拝殿と一体となっている。基礎は二重礎石、軸部は身舎円柱を地覆、腰長押、縁長押、頭貫で固め組物は二手先支輪付。腰組の連続する小戸。向拝は海老虹梁で身舎円柱と繋ぎ、連三斗、手抉をつける。海老虹梁の浮出する絵様。虹梁の梅の浮彫、妻飾部の地紋彫の二重虹梁、二手先組物、虹梁、大瓶束、懸魚、木鼻。駒寄村誌によれば嘉永3年（1850）の改築をしている。建造年代の指標を欠くが、腰および台輪上の連続する小斗（巻斗）が設けられていることや、文久3年（1863）の額を残しているなどから19世紀前期の建造と考える。

建造年代／根据	19世紀前期／建築様式	構造・形式	一間社流造(1.6m)、側面(1.32m)、向拝1間、鋼板葺
工 匠	不明	基 础	礎
輪 部	[身舎]丸柱、頭貫、内法・縁・腰長押、地覆、手挾 [向拝]角柱、水引虹梁、海老虹梁	組 物	二重礎石、龜腹 [腰組]二手先、通肘木、化粧斗 [身舎]三手先、支輪、軒天 [向拝]連三斗
中 備	[身舎]通肘木、化粧斗	軒	二軒疎垂木、支輪
妻 飾	虹梁、二手先、二重虹梁、大瓶束、懸魚、木鼻	柱 間 装 置	板張
縁・高欄・船障子	登り高欄、禪宗様高欄	床	板張
天 井	不明	須弥壇・扇子・宮殿	なし
塗 裝	朱塗	飾 金 物 等	破風
絵 画	なし	材 贊	檻
彫 刻	海老虹梁、木鼻、手挾、二重虹梁(地紋彫)、水引虹梁

### 本殿（図38-2、表38-2、写38-2～38-7）

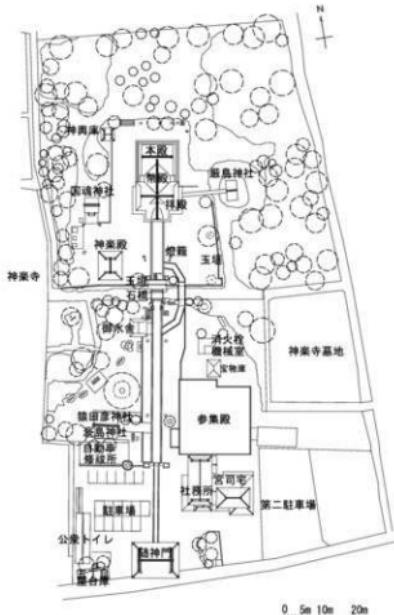
图44-1 配置图

玉村町中心部よりやや西の下新田と上新田の境目、旧日光例幣使街道の北側に面して位置する。境内は大変広く、境内中央を流れる濠により南は社務所などの居住域、北は濠に囲まれた神域に分けられている。南の街道より一ノ鳥居をくぐり、参道を進

み隨神門をくぐると、右手に社務所・参集殿、左手駐車場奥には自動車修祓所・安産子育て祈願所、淡島神社・猿田彦神社・御水舎と続く。二ノ鳥居をくぐり豪にかかる太鼓橋、山門を過ぎると神域となり承応元年(1652)の石灯籠がある。正面に拝殿・幣殿・本殿を配し、その南西に北向きに神楽殿、社殿西方に国魂神社、社殿東には塚に囲まれた巖島神社がある。樹木は御水舎手前に御神木の大きな楠木がありその奥は黒松などが茂っている。本殿周囲は黒松、櫻等が茂り森のようになっている。

### 位置・配置(図44-1、写44-1)

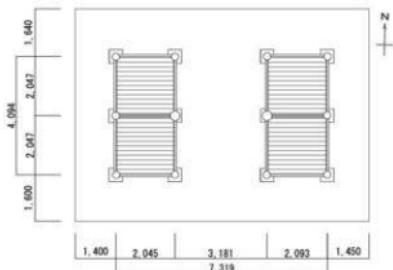
図44-3 平面図(隨神門)

建造年は棟札より慶応元年(1865)(上棟)である。明治33年(1900)の「隨神門大修理略記」によれば、當隨神門が安政7年(1860)の別當神楽寺の火事の延焼により罹災したため、文久2年(1862)起工、慶応元年(1865)8月に竣工と記されている。建物は3間1戸の棟門造で屋根は入母屋瓦葺である。当初から上層の天井と床は張られていない。組物は初層、上層とも二手先とし、中備は初層に組物と嵌込彫刻、上層に組物と本蘆戸を用いている。軒は二軒繁垂木とし、板支輪、蛇腹支輪を廻す。彫刻は浮彫、丸彫

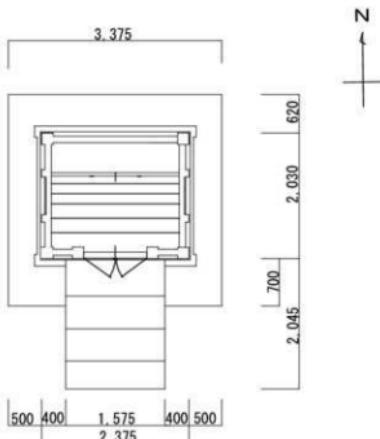
図44-5 平面図(国魂神社)

当建物は、玉村小学校の奉安殿として明治43年(1910)に建築されたものである。『玉村小学校八百年史』(昭和57年)に記されている。奉安殿とは天皇皇后陛下の写真と教育勅語を安置する建物で、GHQの指令で戦後焼却されるなどし現存するものは少なく貴重である。当建物は戦後地元の人々により玉村八幡宮に移築され、昭和45年(1970)に国魂神社の社殿となった。正面1間、側面1間の切妻造銅板葺平入とし木造の小規模な建物である。外部は壁面、扉をトタンで覆われている。内部は背面側に内陣を設け、外陣床、壁とも板張りとし天井は格天井とする。

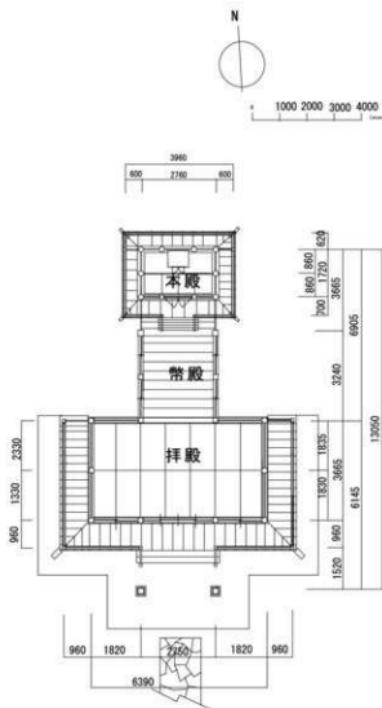
図46-2 平面図(社殿)

大工、工匠などは不明。構造、規模は三間社流造銅板葺き平入り、側面2間、輕木、置千木一对を載せている。切り石の基壇に土台を載せ向拝は角柱、水引、海老虹梁、木鼻、板支輪を備え、身舎は丸柱、切目縁、内法長押、頭貫、拳木鼻組み物として、向拝が連三斗、身舎に二手先三斗。中備には身舎に彫刻蔓股がある。軒は、正面が打越二軒重垂木、背面、側面は二軒、蛇腹支輪、板支輪。妻飾は二重虹梁太平東笈型付き鰐付き燕懸魚。柱間装置には彫刻入り棟唐戸、側、背面と脇障子に墨絵施され四方切目縁高欄浜床も残る。天井は竿縁、身舎正面に向拝覆屋下に極彩色の絵様がある。銚金物も棟唐戸、長押、破風に付けられている。特に彫刻は身舎の正面蔓股に花鳥棟唐戸に花鳥(雉)支輪正面に花、側面に花、背面が松に兎他。脇障子には唐の故事由来を思わせる人物や花鳥などが、向拝の木鼻に

建造年代／根拠	18世紀前半／建築様式	構造・形式	三間社流造(2.76m)、側面2間(1.72m)、向拝1間、銅板葺
工 匠	不明	基 础	切石
軸 部	【身舎】土台、丸柱、切目・内法長押、頭貫、木鼻、拳木鼻組み物	物	【身舎】二手先出三斗 【向拝】連三斗
中 備	【身舎】彫刻蔓股 【向拝】不明	軒	【正面】打越二軒繁垂木、彫刻板支輪、背面二軒蛇腹支輪、側面蛇腹支輪、板支輪
妻 飾	二重虹梁太平東笈型付 鰐付き燕懸魚	柱 間 装 置	【正面】棟唐戸一部彫刻あり 【側面】【背面】墨絵
縁・高欄・脇障子	四方切目縁、浜床、登高欄、高欄、脇障子	床	不明
天 井	竿縁	須弥壇・扇子・宮殿	厨子あり
塗 裝	【身舎】正面に向拝覆屋下 極彩色 [厨子]ベンガラか漆 外部ベンキ塗り	飾 金 物 等	棟唐戸・長押と柱交差部・端部 破風 端部・中央
絵 画	【身舎】正面切目長押下	材 質	【丸柱】櫻 【角柱】杉
彫 刻	【身舎】正面蔓股(鳥、花 棟唐戸 鳥、花) 正面支輪(花) 側面蔓股(花) 背面蔓股(松、兎他) 脇障子 右は(松と人物) 左は(菊と人物) 【向拝】木鼻 側面(龍 手挾 篠彫 花)

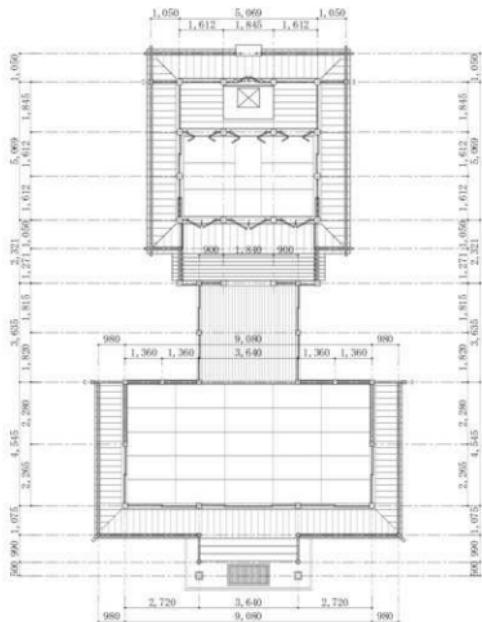
図49-2 平面図(社殿)

本殿は三間社入母屋造、側面3間、銅板葺、向拝3間を付している。二軒繁垂木で手挟を付ける。四方に大床を貼りめぐらし、脇障子を設ける。前2間を外陣、後1間を内陣とし、厨子が安置されている。大床背面高欄部に鳥居を設け、身舎背面中央に扉付拝所を設ける。組物は向拝に連三斗積上変形、身舎は外部に二手先、内部に出組としている。中備は向拝外部に幕股、身舎外部内部ともに幕股、外陣出入口の両脇間のみに間斗束としている。軒支輪は蛇腹支輪とし、海老虹梁は反りがある。妻飾は虹梁大瓶東としている。床は外陣を疊、内陣を拭板とし、天井は外陣を格天井、内陣を鏡天井としている。彫刻に関しては、木鼻や水引虹梁(刻線彫)、海老虹

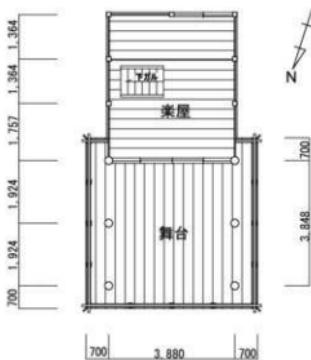
図52-5 平面図(神楽殿)

正面1間を本殿に向かって、側面5間の手間2間を舞台、後方3間を樂屋とした入母屋造銅板葺である。舞台軸部は、土台に丸柱を建て貫と丸桁で固める。樂屋では、土台に角柱を建て丸桁でおさえる。舞台

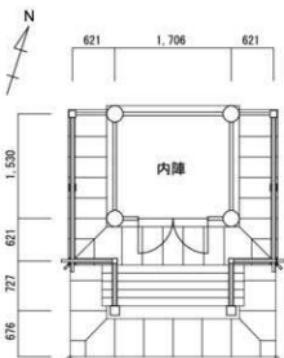
図52-8 平面図(東照宮社殿)

当建物の建築については、明治34年(1901)の屋根

**東照宮**(図52-8、表52-10、写52-29~52-31)

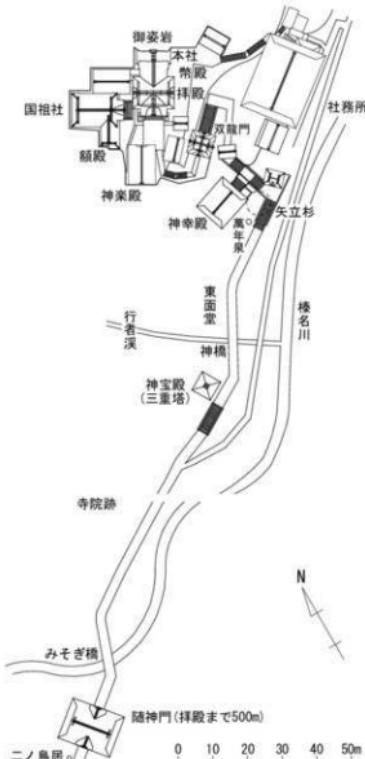
图56-1 配置図

上毛三山の一つである棚名山の中腹にあり、棚名湖の南方に位置する。棚名湖から県道33号渋川松井田線を南下し、棚名川を超えると門前町形態で宿坊の雰囲気を今に伝える社家町に着く。社家町を抜け境内に入ると二ノ鳥居があり、隨神門がある。みそぎ橋で棚名川を渡ると、左は岩壁と寺院跡、右に棚名川が流れる。奇岩と木々に囲まれた参道を進むと売店や三重塔があるが、参道は行者渓を渡り奥へ続く。萬年泉を過ぎると目の前に御水屋があり、天然記念物の矢立石と神幸殿が隣接する。そのまま階段を上って神門をくぐると社務所のある平地に着く。階段を上り、双龍門を抜けた先に本殿である御姿岩と、一体化的な社殿(本社・幣殿・拝殿)があり、そのまわりに神楽殿、國祖社・額殿がある。境内には神仏習合時の建物の他、山岳信仰の靈場としての痕跡も残っている。

位置・配置 (图56-1、写56-1)

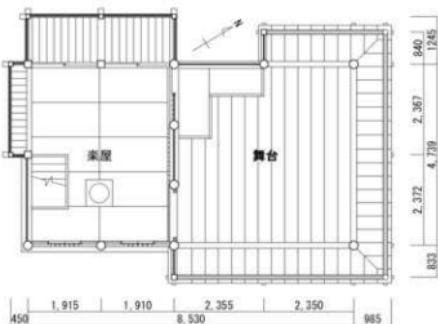
図56-6 平面図(神楽殿)

神楽殿は神に神樂を奉納するために、本殿に向かい合う位置に建ち、舞台の床の高さは本社の床の高さに合わせている。本殿のある北側は三方吹き放しの舞台であり、南側は楽屋である。建物には南の妻側から入る。入口は床下にあり、入口の近くに楽屋に上るための階段がある。階段まわりだけ拭板で、

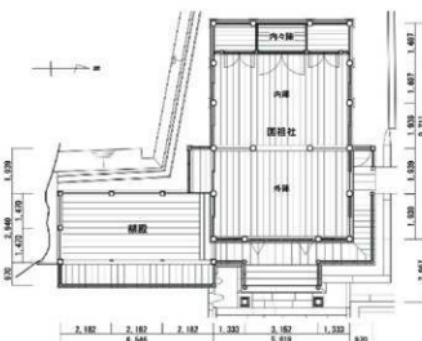
图56-7 平面图(国租社·额殿)

正面3間、側面5間の入母屋造妻入銅板平葺、一間向拝付で、東側を正面とする。向拝から縁に上がる

ると、諸折棟唐戸があり、その先は外陣、内陣、内々陣と続く。北側の縁は祈祷待合所と接続し、南側は額殿と接続する。内々陣に豊城入彦命、彦狭島命、御諸別命の三柱を祀る。神仏習合の頃は本地仏の勝軍地蔵が祀られ、本地堂と呼ばれた。外陣には

国紹社(図56-7、表56-10、写56-29~56-31)

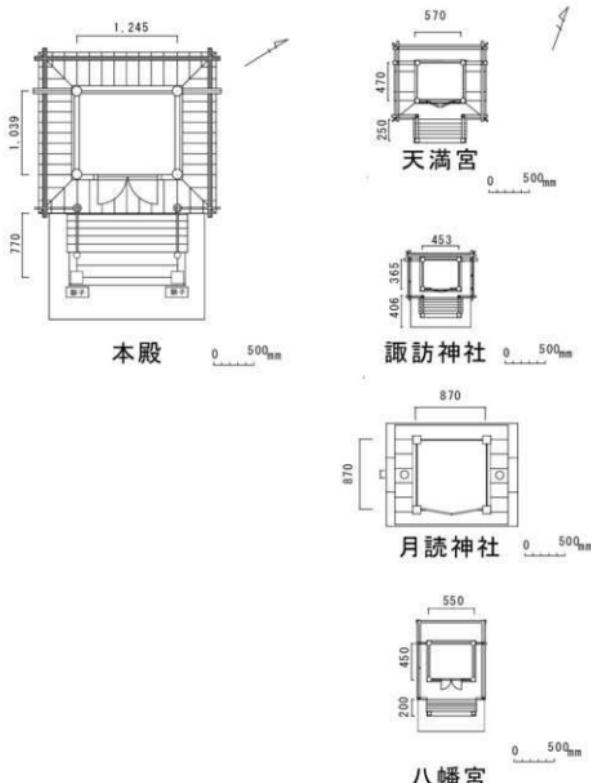
図57-2 平面図(本殿附合紀社殿四棟)

再建棟札より建造年は安政7年(1860)とあるが、建築様式も、正面の水引虹梁上部には彫刻が充填され、透かし彫りの海老虹梁、浮き彫りの唐草絵様、籠彫手鉄など、彫刻を多様化し、当時の特徴をよく現わしている。正面1間側面1間の流造平入で、正面に千鳥破風をつけ、屋根は柿葺で上から鉄板を被せる。前流れの屋根が延びて向拝をなし、先端にはやや深めの唐破風をつける。向拝柱は三方地景彫りで、虹梁型頭貫を掛け、龍の彫刻が巻き付いた海老

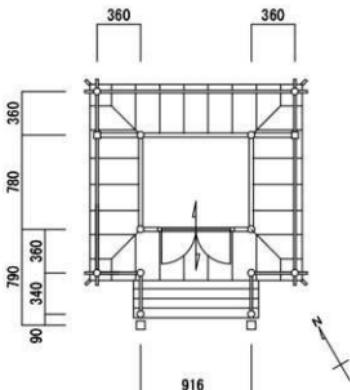
図58-3 平面図(本殿)

龍の彫刻で棟股の原型は見当たらない。本殿内部は一部屋。床は拭板張、天井は改修の時期は不明だがベニヤ張り、中備は三手先出組尾垂木。軒は二軒繁垂木で、妻飾は二重虹梁大瓶束である。
