111 (谷地)諏訪神社 [(やち)すわじんじゃ]

表111-1

神社名	諏訪神社	所在地	利根郡川場村谷地353
旧社格	村社	所有者・管理者	宗教法人 諏訪神社
主祭神	建御名方命	神事	春の祭典(4/2)、愛宕山火祭(10月第1土曜)
創立・沿革	神龜2年(725)造立、古い棟札には本尊を単に尊神とし、彫刻者は兵藤、その他に藤原政氏という名があったという(『川場村の歴史と文化』)。		
文化財指定	なし

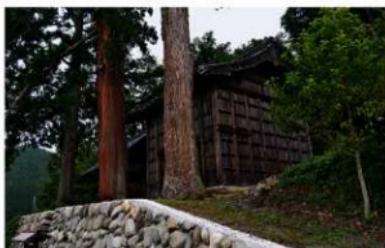
写111-1 境内全景

抜け、石段を登り、更に「八幡・武尊・愛宕・赤城」の扁額の石鳥居(宝永2年(1705))を抜けた先が境内となる。その先石垣の上に杉の大木を左右配し、巨木の間に見上げるように覆屋が建ち、内部に本殿が置かれている。覆屋の西側には、小さな覆屋の中に社殿と幾つかの末社が、右側には石宮が並ぶ。東側の外れに真新しい「愛宕社」と掲げられた石鳥居を潜り、長い木段を160段程真っすぐに登ると、愛宕山の頂上に愛宕社が鎮座する。愛宕社の裏には大きな岩があり「庚申」の文字が多数刻まれており、石宮も2基据えられている。

位置・配置 (図111-1、写111-1)

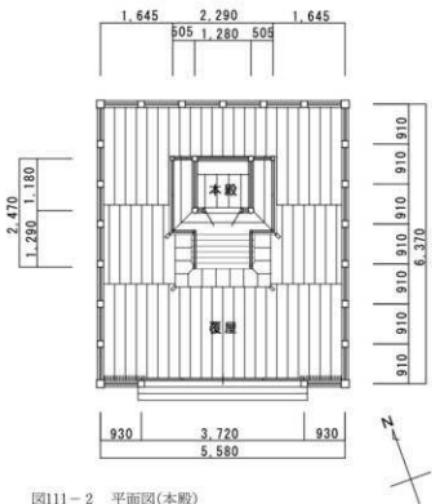
図111-2 平面図(本殿)

(1801)の棟札も確認できている。一間社流造、平入で向拝が付き、浜床を廻す。覆屋内部の拭板の上に亀腹を廻し、地覆と腰長押、三手先腰組拳鼻付き、三方に擬宝珠高欄付の縁を廻し、彫刻脇障子、左右嗣羽目及び後ろ部分に脇障子同様に中国風の人物の浮彫彫刻を配す。向拝部分は麻紋様彫刻の角柱に、獅子及び狛の木鼻、海老虹梁部分は龍が丸彫りされ

て左右に掛けられ身舎部分の木鼻がそのまま龍の頭となる。正面虹梁も若葉が深く掘られ、その上に中備部分に龍の丸彫が中央に、三斗で梁を受て二軒繁垂木、丸棒板葺の流造の屋根となる。側面は胴羽目、頭貫、棗股、支輪がそれぞれ彫刻され、出組に龍や波の尾垂木が重なり配す。妻の虹梁には若葉が

本殿（図111-2、表111-2、写111-2～111-7）

建造年代／根据	享和元年(1801)／棟札	構造・形式	一間社流造(1.28m)、側面1間(1.18m)、向拝1間、板葺
工 匠	[大工]棟梁 吾妻郡小泉村白石相模原脅應、 小工 吾妻郡原町片桐治郎、吾妻郡小泉村白 石岩治郎、吾妻郡泉沢村青木音三郎、川場村 関鍊藏、小仁田村諸田長治郎、小仁田村町田 軍喜、武井張太郎 [袖]星野助八、小林左衛門	基 础	割石
軸 部	[身舎]丸柱、切目長押、長押、頭貫 [向拝] 角柱、水引虹梁、海老虹梁、手挾	組 物	[身舎外]拳鼻付三手先(尾垂木付・実肘木付) [身舎内]平三斗 [向拝]連三斗(実肘木付)、 出三斗 [腰組]三手先、二手先 [向拝]連三 斗 [腰組]拳鼻付三手先
中 備	[身舎]本幕胶(影刻) [向拝]影刻(龍)	軒	二軒垂木、板支輪(影刻、彩色)
妻 飾	二重虹梁斗拱幕胶、笈形、燕懸魚、鰐、降懸 魚	柱 間 装 置	棟唐戸、板羽目
縁・高欄・脇障子 欄	三方轉縁、脇障子(影刻)、擬宝珠高欄、登高	床	拭板張
天 井	鏡板天井	須弥壇・扇子・宮殿	なし
塗 裝	素木、極彩色(本幕股、支輪、尾垂木、手挾、鰐、 降懸魚、垂木、向拝影刻)	飾 金 物 等	なし
繪 画	[外部]なし [内部]不明	材 質	不明
彫 刻	[身舎外部]虹梁(若葉、花)、木鼻(獅子)、拳鼻(尚)、隅尾垂木(龍、波)、本幕胶(栗鼠)、板支輪(花、波、水鳥、 扇子、团扇)、嗣羽目(故事)、小壁(不明)、脇障子(故事)、脇障子柱(菱紋様)、頭貫(菱紋様)、棟唐戸鏡板(不 明)、拳鼻(鴻)、笈形(若葉) [向拝]向拝柱(菱紋様)、正面(龍丸彫)、水引虹梁(若葉、紋様)、海老虹梁(龍)、 手挾(牡丹)、木鼻(獅子、狛)、降懸魚(花)

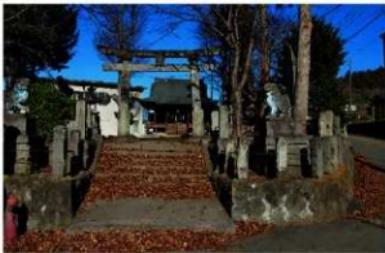
写112-1 境内全景

八幡宮は昭和村西部、利根川河岸段丘上に位置する。県道255線宮貝戸バス停より南に200mほど進み西に降る道をたどると丁字路になり、左に折れると社殿が右側に見えてくる。敷地は南入り口を頂点に三角形の形に道路に囲まれ底辺は畑に接している。入り口の青く塗られた狛犬の間を通って石段を上がり、石鳥居を潜ると境内に入る。境内正面北側に拝殿本殿が連なり、右手前に手水屋左奥に社務所兼川額区民会館がある。入り口付近と社殿右側に石宮と石碑が並ぶ。かつては舞殿が割拝殿の形式で置かれていたが、移動され後に解体された。

位置・配置 (図112-1、写112-1)

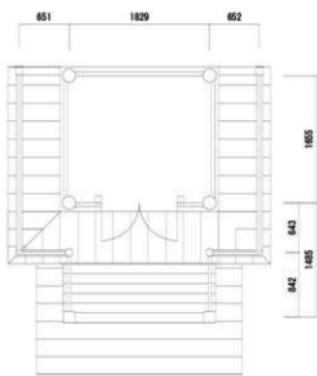
図112-2 平面図(本殿)

本殿の造営は、棟札の写し、古文書、諸負証文、石碑と各所に記されていて、宝曆9年(1759)である。宝曆6年(1756)に建築計画がなされ、7年

建造年代／根拠	宝曆9年(1759)／棟札	構 造 ・ 形 式	一間社流造(1.82m)、側面1間(1.65m)、向拝1間、銅板平葺
工 匠	[大工]群馬郡金井村 岸織右包光 [小工]岸小五郎 板倉四郎左衛門	基 础	基礎 1段面取切石、コンクリート基礎
軸 部	[身舎]土台、丸柱、地長押、内法長押、頭貫 [向拝]角柱、水引虹梁、海老虹梁、手扶	組 物	[身舎]尾垂木、実時木付三手先 [腰組]二手先積上連斗 [向拝]皿付大斗、実時木付出組
中 備	[身舎]彫刻嵌込、詰組 [向拝]彫刻藤股	軒	二軒繁垂木、支輪
妻 飾	虹梁斗拱(二重)、嵌込彫刻、彫刻束、蕉懸魚、降懸魚	柱 間 装 置	板戸、板壁
縁・高欄・脇障子	三方切目縁、擬宝珠高欄、脇障子、浜縁	床	板張
天 井	なし	須弥壇・扇子・宮殿	なし
塗 装	朱塗、極彩色(嵌込彫刻、支輪)	飾 金 物 等	垂木: 小口金具、破風: 拝み、破風尻金具 長押: 潺金物(痕跡)
繪 画	なし	材 質	檜
彫 刻	[身舎]柱間(龍と雲、雷神、鶴)、内法長押(葡萄)、軒支輪(雲、龍)、木鼻(象)、中備(雲と紅葉 藤股に草花)、脇障子(龍)、縁下(波) [向拝]水引虹梁(唐草文様)、幕股(山鳥)、海老虹梁(唐草文様)、手扶(龍)、木鼻(獅子、象)

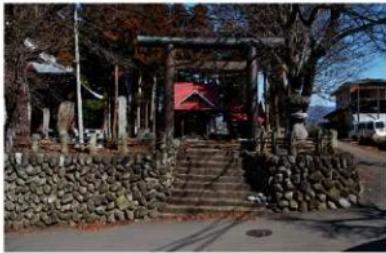
写114-1 境内全景

昭和村役場より東方の貝野瀬区に位置する。片品川河岸段丘崖上に位置し県道より急な坂道を登ると左側に石段鳥居が見えてくる。境内は南西向きに開き参道正面に拝殿・幣殿・本殿が連なり、参道左には舞殿、本殿右隣に諏訪神社、本殿の東側から石宮が並び、奥には猿田彦大神、大神宮、摩利支天、稻荷大明神などのお宮が並んでいる。境内北西は杉林に囲まれ、南側・西側は道路になっている。

位置・配置 (図114-1、写114-1)

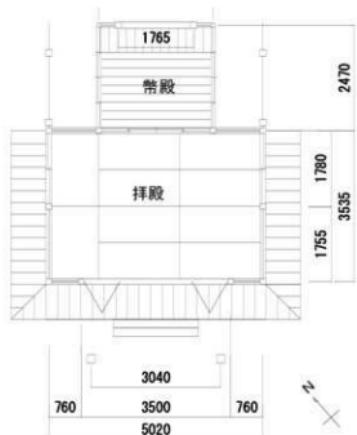
図114-3 平面図(拝殿・幣殿)

正面5.02m側面6.0m入母屋造千鳥破風付鋼板平葺

葺で1間の向拝が付き、幣殿や覆屋まで一体となっている。当初は茅葺で軒はせがい造で、本殿の損傷具合から見て早い段階から覆屋があったと思われる。全体に造りはおとなしく向拝に組物や棊股、虹梁が見られる。内部に装飾は無く、一室で板の間に疊敷、天井は竿縁天井としている。向拝と身舎が同時期であるとすると、向拝唐草文様が形的には古そうだが太く、渦が大きく目玉のようになっている事などから19世紀後期以降の物と思われる。

建造年代／根拠	19世紀後期／建築様式	構造・形式	正面5.02m、側面6.00m、入母屋造、妻入、向拝1間唐破風屋根、鋼板平葺(当初茅葺)
工 匠	不明	基 磡	基壇1段、切石、礎盤
軸 部	[身舎]土台、角柱、地長押、内法長押、桁 [向拝]角柱、水引虹梁、桁	組 物	[向拝]皿付大斗、実肘木付出組
中 備	[向拝]板棊股	軒	[身舎]一軒隕垂木、せがい造 [向拝]一軒隕垂木
要 飾	[身舎]木斜連格子	柱 間 裝 置	棟唐戸、板戸、板壁
締・高欄・船脛子	三方切目縁	床	[拝殿]疊敷 [幣殿]板張
天 井	竿縁天井	須弥壇・扇子・宮殿	なし
塗 装	素木	飾 金 物 等	なし
繪 画	なし	材 質	杉、松、櫻
彫 刻	[向拝]水引虹梁(唐草文様)、板棊股(唐草文様)

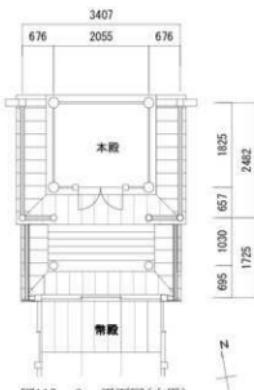
図115-2 平面図(本殿)

本殿の造営は、明治14年の入札の図面が2枚残っており、棟札には明治16年とあるので、年代は確定している。神明造との記載がみられるが、土台があ

建造年代／根拠	明治16年(1883)／棟札	構造・形式	一間社切妻造(2.05m)、側面1間(1.82m)、平入、銅板葺
工 匠	[大工]棟梁 沼田町 深津利芳	基 础	基壇3段切石
軸 部	[身合]土台、丸柱、地長押、内法長押、頭貫、	組 物	なし
中 備	なし	軒	一軒蓋垂木
妻 飾	丸束	柱 間 装 置	棟唐戸、落込板
縁・高欄・脇障子	三方切目縁、擬宝珠高欄、脇障子、浜縁	床	板張
天 井	野地板表	須弥壇・扇子・宮殿	なし
塗 裝	素木	飾 金 物 等	垂木：小口金具、破風：破風戸金具向拝、長押：角金具、その他：小口金具
繪 画	なし	材 質	檜
彫 刻	なし

切妻造としたが、明治期に多く建てられた新しい
形の神明造の一種であると思われ、年代も確定でき
損傷も少なく、入札の様式も見て取れる価値ある本
殿である。

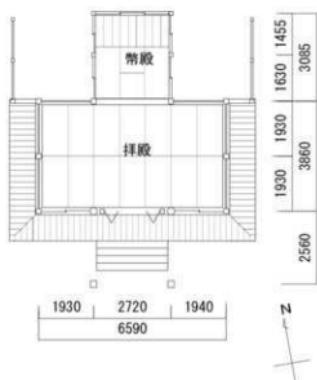
图115-3 平面图(拝殿・幣殿)

拝殿は、正面6.59m、側面3.86mの入母屋造銅板葺で、正面に1間の唐破風向拝が付く、三方に切目縁が回され板脇障子がついている。内部は一室で疊敷、竿縁天井、幣殿は正面2.72m、側面3.08mの切妻造銅板葺で内部は拝殿より1段高い。拝殿天井と幣殿は改修がなされている。

建造年代／根拠	江戸後期／建築様式	構造・形式	[押殿]正面3間(6.59m)、側面2間(3.86m)、入母屋造、平入、千鳥破風付、向拝1間唐破風付、銅板葺 [幣殿]正面1間(2.72m)、側面2間(3.08m)、切妻造、銅板葺
工 匠	不明	基 础	礎石、礎盤
軸 部	[身合]土台、角柱、地長押、内法長押、頭貫、虹梁 [向拝]角柱、水引虹梁、海老虹梁	組 物	[身合]出組、三斗 [向拝]前方：出三斗2段、横方向：二手先 [幣殿]なし
中 備	[身合]板 [向拝]本幕板	軒	[押殿]二軒半繁垂木 [幣殿]一軒半繁垂木
妻 飾	[身合]虹梁、大瓶束	柱 間 装 置	[押殿]棟唐戸折戸、舞良戸、板壁 [幣殿]なし
縁・高欄・脇障子	[押殿]三方切目縁 [幣殿]なし	床	[押殿]疊敷 [幣殿]疊敷、板張
天 井	竿縁天井	須弥壇・扇子・宮殿	なし
塗 装	素木、朱塗(鬼毛通)	飾 金 物 等	長押金具
繪 画	なし	材 質	杉
影 刻	[身合]木鼻(鴨)、虹梁(唐草文様)、棟唐戸(龍) [向拝]向拝柱(地紋彫)、水引虹梁(唐草文様)、海老虹梁(唐草文様)、木鼻(獅子)、幕板(龍)、手挾(牡丹)、鬼毛通(亀)

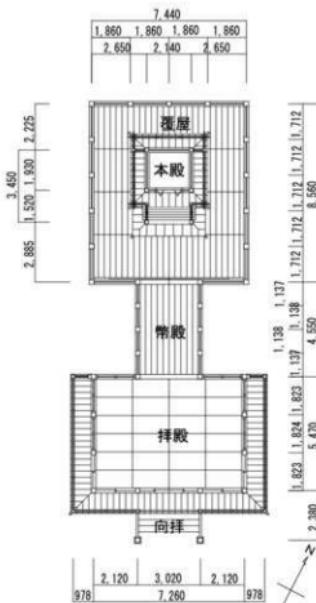
図119-2 平面図(本殿)

寛政7年（1795）造立（棟札）。一間社流造、千鳥破風付、唐破風付の向拝が付き、基礎部分は床が張られていて確認することは出来ない。覆屋の拭板の上に、小立までも波模様に彫刻された浜床を廻し、向拝角柱は菱模様、獅子と象の木鼻、虹梁全体に紋様彫刻に松の透かし彫りが浮き出され、その上にとぐろを巻く龍の彫刻が据えられ、向拝懸魚には鳳凰、唐破風の持ち出しの梁までも彫刻がされている。向拝内部は、彩色された花の手挾、海老虹梁は波と亀の外枠を残した透かし彫を渡し、正面扉横の小脇板の菊と鳥の彫刻、扉には鶴と菊の彫刻、扉を含め各所に金物も打ち付けられている。身舎部分は太い丸柱が4本立ち、腰羽目、腰貫と彫刻紋様がされ、逆連付跳高欄の縁が四方に廻り、縁枠まで彫刻された脇障子（1部欠損）、横材となる切目長押、内法長押、頭貫に至るまで紋様彫刻で飾られている。横及び裏の嵌込彫刻は厚板の1枚物の作品である。墓股や支輪部分の彫刻は彩色され、尾垂木も波彫刻でまとめられている。身舎の柱と出組には彫刻はないが、他の材のほとんどに彫刻が見られる。内部の確認はできなかった。本殿は、明かりの入る強

建造年代／根据	寛政7年(1795)／棟札	構造・形式	一間社入母屋造(2.14m)、側面1間(1.93m)、平入、千鳥破風付、向拝1間軒唐破風付、柿葺
工 匠	[大工]棟梁 稲永郡上里見 山田采安女常、脇 梁 友治郎、彦八、岩松 [不明]川上村 石井忠五郎、忠治郎、弥吉、幸治郎 [彫工]彫物檼梁 勢多郡花輪村 高瀬忠七郎	基 础	不明
軸 部	[身舎]丸柱、切目長押、長押、頭貫 [向拝]角柱、水引虹梁、海老虹梁、手挾	組 物	[身舎]拳鼻付三手先(尾垂木付) [身舎内]平三斗 [向拝]連三斗(実肘木付)、出三斗 [腰組]三手先、二手先
中 備	[身舎]本蔭股(彫刻) [向拝]彫刻(龍)	軒	二軒繁垂木、板支輪(彫刻、彩色)
妻 飾	虹梁、懸魚、降懸魚、鰐	柱 間 装 置	杔戸戸、板羽目
幕・高欄・脇障子	四方切目縁、脇障子(彫刻)、跳高欄(逆蓮)、登高欄(逆蓮)	床	不明
天 井	不明	須弥壇、扇子、宮殿	不明
塗 裝	素木、極彩色(向拝柱、登高欄、擬宝珠高欄、向拝彫刻、木鼻、水引虹梁、燕木、鬼毛通、枝唐戸、小脇板、蹴込板、頭貫、鬼板、支輪、軒、尾垂木、手挾、鰐、降懸魚、菱形、軒、腰羽目、腰板、腰蔭股、丸桁)	飾 金 物 等	杔戸戸：隅金具、切目長押：長押飾、腰長押：装飾金具、登り高欄、装飾金具、跳高欄、装飾金具
繪 画	[外部]なし [内部]不明	材 質	檜
彫 刻	[身舎]棟唐戸(菊、鶴)、小脇板(鳳凰、花)、木鼻(獅子)、尾垂木(波、龍)、本蔭股(花、鳥)、鰐羽目(故事)、支輪(龍、波、花、落葉、龜)、脇障子(故事)、脇障子枠(麻の葉)、蹴込板(波)、長押(紋様) [向拝]向拝柱(菱紋様、菊)、向拝正面(龍)、鬼毛通(鳳凰)、鬼板(鬼)、水引虹梁(梅、紋様)、海老虹梁(波、龜)、手挾(牡丹、若葉)、木鼻(獅子、象)、階段上鼻(菱紋様、麻紋様)、花)、浜床下束(紋様)、浜床下壁(波、扇子)、唐破風梁(菱紋様)、横桁(菱紋様)、降懸魚(花)、[身舎内]木鼻(若葉)、緑下壁蔭股(花)、腰羽目(唐獅子、花)、腰長押(菱紋様)、腰貫(菱紋様)、腰支輪(波)、柱(菱紋様)

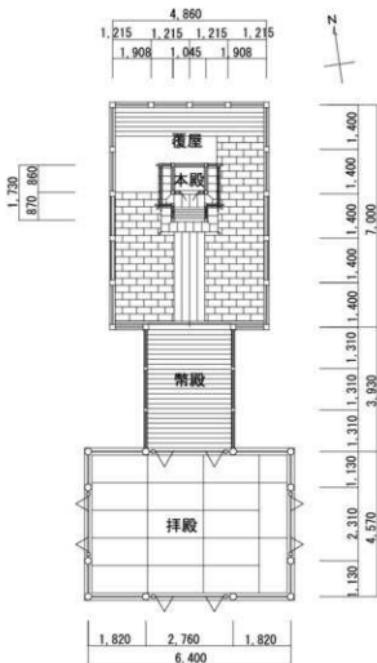
図121-2 平面図(社殿)

享和元年(1801)の棟札あり。隣接する大峰神社の寛政4年(1792)完成である本殿と比較しても年代は妥当かと思われる。一間社切妻造、正面に千鳥破風が付き、向拝には唐破風付、屋根面は黒塗りの板張葺。向拝は浜床を設け、地紋彫りが施された角柱が立ち、水引虹梁は花の彫刻が浮き彫りされ、中備には龍の透かし彫りが睨みを利かせ、唐破風懸魚には水龍の浮彫り。身舎部分は切石、亀腹、彫刻木鼻、出組と重ね、三方に跳高欄の縁を廻し、松の彫刻の脇障子及び花や鳥が舞う1枚板の胴羽目、背後も1枚板の2頭の獅子の彫刻板、四隅の木鼻は獅子頭、蔓股、三段の彫刻された支輪と上がって、妻側には鳳凰の彫刻、大瓶束、そして東の左右にも彫刻が施されている。彩色は蔓股、彫刻支輪、懸魚、手挾、正面小脇板、扉の花彫刻、兎の毛通しなどが鮮やかに表現されている。本殿は、強固な覆屋に覆われて、外部からはほとんど覗き見することは出来ないような造りとなる。拝殿、幣殿に続き覆屋が連なって建てられている権現造のような形式である。覆屋部分は入母屋造、妻入、トタン葺で外壁は板葺と風雪をしのぐためであるので明り取りも最小限の強固な建物となっている。幣殿部分はトタン葺きの切妻屋根。拝殿は入母屋造、平入でトタン葺きとし、正

建造年代／根柢	享和元年(1801)／棟札	構造・形式	一間社流造(1.04m)、側面1間(0.86m)、千鳥破風付、向拝1間軒唐破風付、板葺
工 匠	[大工]小日向村 木村甚五郎助金久 他門人4名／棟札	基 础	切石、亀腹石
軸 部	[身舎]土台、丸柱、切目長押、長押、頭貫 [向拝]角柱、水引虹梁、海老虹梁、手挾	組 物	[身舎]拳鼻付三手先(尾垂木付)、拳鼻付出三斗 [身舎内]平三斗 [向拝]連三斗(肘突木付)、出三斗 [腰組]三手先、二手先
中 備	[身舎]彫刻蔓股(彫刻)、彫刻嵌込(波、花) [向拝]彫刻(龍)、詰組	軒	二軒彫重木、板支輪(彫刻、彩色)
妻 飾	二重虹梁大瓶束、菱形、燕懸魚、鰐、降懸魚	柱 間 装 置	棟唐戸、板羽目
縁・高欄・脇障子	三方切目縁、脇障子(彫刻)、跳高欄、登高欄(逆蓮)	床	不明
天 井	不明	須弥壇・扇子・宮鏡	不明
塗 装	素木、極彩色(水引虹梁、垂木、鬼毛通、棟唐戸、小脇板、鬼板、支輪、手挾、燕懸魚、鰐、降懸魚、菱形、軒、腰支輪)	飾 金 物 等	なし
繪 画	なし	材 質	漆
彫 刻	[身舎]虹梁(若葉)、支輪(花・波)、木鼻(獅子)、木蔓股(波)、妻(鳳凰)、脇障子(鳥・草木)、胴羽目(鳥・草木、唐獅子)、中備(鳳凰)、小脇板(鳥・花)、棟唐戸(菊・梅・松)、懸魚(蕉)、鰐(雲)、降懸魚(雲)、菱形(花)、庇(若葉)、腰支輪(波)、縁下(霞) [向拝]虹梁(花)、鬼毛通(波)、唐破風下(波)、水引虹梁(若葉)、花・波)、海老虹梁(波)、向拝柱(菱紋様)、菊)、手挾(花)、蔓股(龍)、鬼板(若葉)

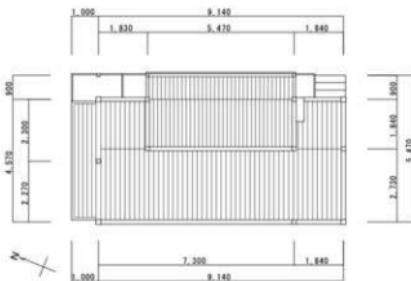
図122-2 平面図(歌舞伎舞台)

屋根は茅葺であるが、随時葺き替えがなされている。屋根部分の内部部材の多くが、ぼぞ穴が剥き出しにされているので、別の建物から移築され交換がされているかと想像する。外周部は、冬場も含め囲いのない柱のみの吹き畳しの状態である。床高1m程の歌舞伎舞台の奥中央は、幅3間、奥行き1.5間が0.3m程高くなっており、背景襖絵を設置する場所となっている。

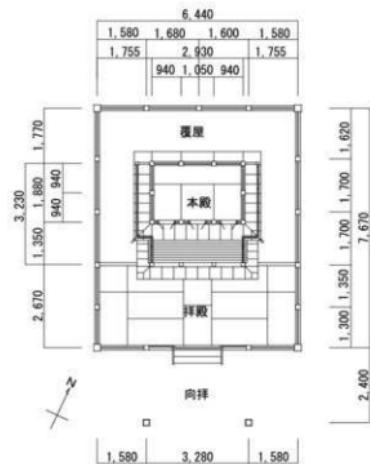
図123-2 平面図(社殿)

建造は第三建立、寛政9年(1797)初～寛政12年(1800)成就遷宮の棟札があり、本殿内の釘と棟札の穴と一致しているので間違いないかと思うが、第一建立～第三建立と1枚の棟札に列記されている部分については解説できない。第一建立は文応元年(1260)、第二建立は天文4年(1535)、修復元禄年間(1688～1704)、第三建立が寛政年間(1789～1801)と記されている。三間社流造、千鳥破風付、平入で向拝にて唐破風が付き、覆屋内部の土床に、基壇を高く廻し何とも恐ろしい大蛇を思わせるような龜甲模

様の木製亀腹を横たえ、腰羽目や腰長押にも浮き出た彫刻が施されており、目線は縁から下を拝む。正面の4本の向拝柱は彫刻され、踏面が大変狭い段で登り高欄が付き、擬宝珠高欄付で三手先組物が縁下に付く縁が三方に廻り、脇障子が付くが鏡板部分は抜けている。左右胴羽目及び後ろ部分に浮き出るよううに唐人の彫刻を配すが、脇及び裏の1枚ずつが盜難にあい板羽目のままである。向拝部分は紋様彫刻の角柱に、獅子及び狛の木鼻、向拝破風下の中備え部分から尻尾が始まり向拝柱で折り返し顔頭を出して向かう人に睨みを利かす龍の彫り物が、中心で尾を絡ませて対で配する。4本の海老虹梁は波をあしらった丸彫りで、正面虹梁にも木花を浮き出し、出三斗で二重虹梁を受て二軒繁垂木、丸棒板葺の流造の屋根となる。唐破風の下には飛龍の兎毛通。身舎の出組に龍や波の尾垂木、拳鼻には鶏らしき彫刻、幕股、支輪、小脇板と彫刻。幕股、尾垂木、小脇板には彩色がある。身舎の貫隅部や扉には銅金物が付く。全体的に細部にわたって彫刻されたとても固い櫓を使った印象の社殿である。

堅固造りの覆屋は4間5間の入母屋造、古い写真によると以前は茅葺であったが、現在は銅板葺で、せがい造の軒に一軒繁垂木の庇が覆い被され、妻入、外壁は板張りである。向拝の唐破風には鳳凰の彫刻、若葉を深く彫み中央迄伸びた虹梁は19世紀初期、江戸末期の様相を成す。二重虹梁、木鼻に長い牙が付く狛と獅子、反り返しの大きな海老虹梁、正面屋根及び幕股には菊の紋章、向拝部分の天井は格天井で彩色がされている。基壇は、周囲は布敷で向拝部分の中央のみ四半敷きの石敷きである。本殿が置かれる内部天井は吹き抜けで軸組が剥き出し、本殿の屋根部分を避けながら巧妙に屋根組がされている。内部は、本殿の脇及び裏の胴羽目彫刻が盜難にあったため、外壁部分の木の格子の内側に鉄製の格子が組まれていて強固となっている。拝殿部分のみ板拭で床が貼られているが、本殿両側及び裏は土間のままである。

建造年代／根据	寛政12年(1800)／棟札	構 造 ・ 形 式	三間社入母屋造(2.93m)、側面2間(1.88m)、平入、千鳥破風付、一間向拝3間軒唐破風付、板葺
工 匠	[大工]棟梁 吾妻郡小和泉邑白石相模頭藤原舜應 小工 青木音五良積博	基 础	切石、亀腹(木材)
軸 部	[身舎]土台、丸柱、切目長押、長押、頭貫 [向拝]角柱、水引虹梁、海老虹梁、手挾	組 物	[身舎外]拳鼻付三手先(尾重木付・実肘木付) [身舎内]平三斗 [向拝]連三斗(実肘木付)、出三斗 [腰組]三手先、二手先
中 備	[身舎]本幕股、斗 [向拝]彫刻(龍)	軒	二軒垂木、板支輪(彫刻、彩色)
妻 飾	不明	柱 間 装 置	棟唐戸、板羽目
縁・高欄・脇障子	三方切目縁、脇障子、擬宝珠高欄、登高欄	床	拭板張
天 井	不明	須弥壇・扇子・宮殿	なし
塗 装	素木、朱塗、黒塗、極彩色(小脇板、鬼板、支柱、垂木、尾垂木、挙鼻、軒、唐破風下彫刻)	飾 金 物 等	棟唐戸:隅金具、腰長押:長押金物、長押:長押金物
絵 画	なし	材 質 摘	なし
彫 刻	[向拝]二重水引虹梁(梅、満)、向拝彫刻(飛龍)、木鼻(獅子、狛)、手挾(牡丹)、鬼板(若葉)、兎毛通(龍)、唐破風下(雲) [身舎]桐羽目(故事)、本幕股(花、鳥)、木鼻(獅子)、小脇板(花)、支柱(波、水鳥)、尾垂木(波、龍)、挙鼻(鳥頭)、腰羽目(波、花、唐獅子)、亀腹(亀甲、鱗)、腰貫(菱紋様)、長押(菱紋様)、頭貫(菱紋様)

建造年代／根据	19世纪前半／様式	構 造 ・ 形 式	正面3間(6.44m)、側面5間(7.67m)、背面4間、入母屋造、妻入、向拝1間唐破風屋根、銅板葺(当初茅葺)
工 匠	不明	基 础	不明
軸 部	[身舎]角柱、腰長押、内長押、虹梁(正面) [向拝]角柱、水引虹梁、二重虹梁、海老虹梁	組 物	連三斗(実寸木付)
中 備	なし	軒	[身舎]せがい造、一軒繁垂木 [向拝]一軒繁垂木
妻 飾	二重虹梁斗拱、燕懸魚、鰐	柱 間 裝 置	引違格子戸、板壁、格子板
幕・高欄・脇障子	なし	床	拭板張
天 井	[身舎]野地板表 [向拝]格天井	須弥壇・扇子・宮殿	なし
塗 装	素木、彩色(向拝天井)	飾 金 物 等	なし
繪 画	[向拝]天井画	材 質	不明
彫 刻	[向拝]海老虹梁、水引虹梁、木鼻(獅子、狛)、本幕股、兎毛通(鳳凰)

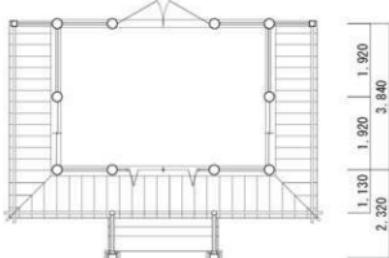
图128-3 平面图(拝殿)

正面3間、側面2間、量感のある屋根を載せ、櫛素木の組物と精巧な彫刻を付けた莊厳な外観を呈し

ている。身舎では、丸彫の木鼻(靈獸)・尾垂木(辰)、装飾化した幕股(鶴)・拳鼻(象鼻)、向拝では柱の

建造年代／根柢	江戸末期／建築様式、寄進者銘版	構造・形式	正面3間(5.58m)、側面2間(3.84m)、入母屋造、平入、千鳥破風、向拝1間軒唐破風付、銅板瓦檜葺(当初茅葺)
工 匠	不明	基 础	[身舎]切石独立基礎 [向拝]切石独立基礎、石造礎盤
軸 部	[身舎]土台、丸柱、長押、貫、虹梁 [向拝] 角柱(下部棕付)、水引虹梁、海老紅梁、手扶	組 物	[身舎]出三斗(拳鼻) [向拝]出三斗・連三斗
中 備	[身舎]本臺股 [向拝]彫刻嵌込	軒	[身舎]三軒、二軒、繁垂木 [向拝]茨繁垂木
要 飾	虹梁大瓶束	柱 間 装 置	棟唐戸・舞戸戸・板壁
縁・高欄・脇障子	三方切目縁、擬宝珠高欄、脇障子(板)	床	拭板
天 井	格天井	須弥壇・扇子・宮殿	なし
塗 装	素木	飾 金 物 等	なし
繪 画	天井画(草木鳥獸)	材 質 標	檜
彫 刻	[身舎]拳鼻(渦文・象鼻・雲流)、木鼻(獅子)、中備(鶴・雲流)、雲支輪、隅尾垂木(蟹)、板支輪(雲文) [向拝]木鼻(獅子・蟹)、水引虹梁(亀・波)、虹梁(波文若葉)、手扶(牡丹)、中備(日本武尊・宮賣姫)、兎毛通(鳳凰)、妻婆(鶴・雲流)、板支輪(雲文)、柱(地紋彫)

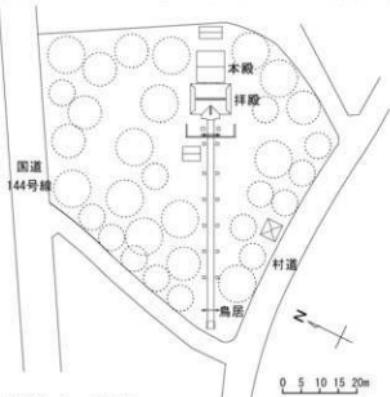
図134-1 配置図

浅間山北麓の台地、吾妻川右岸の大 笹 地区に位置する。標高は大凡900mである。境内地は国道144号線・旧大 笹 街道に面した平坦な地形であり、社殿は西向きに鎮座し、西から鳥居、参道、社殿が直線上に配置される。社殿の周囲には桜が植栽されている。境内にはカラマツが林立し、シャクナゲが生育する。

位置・配置(図134-1、写134-1)

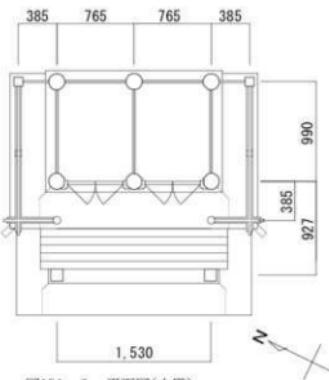
図134-2 平面図(本殿)

社殿は拝殿、幣殿、覆屋が権現造の形式になり、覆屋内に本殿が置かれる。二間社流造、正面1.53m、側面0.99mの社である。総檼の素木造で部分的に朱及び黒塗りが施されている。彫刻は少なく、具

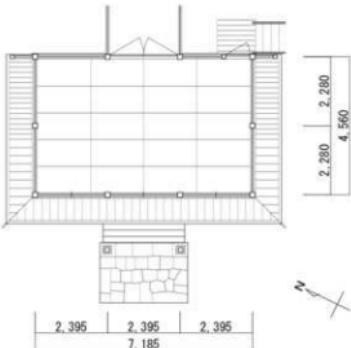
写真134-3 平面図(拝殿)

正面3間、側面2間、入母屋造平入、正面を千鳥破風とし軒唐破風付の向拝を受け、茅葺屋根に銅板

建造年代／根拠	18世紀中期／建築様式	構造・形式	正面3間、側面2間、入母屋造、平入、千鳥破風、向拝1間、軒唐破風付、銅板一文字葺(当所茅葺)
工 匠	[奉納額] 絵馬 延享4年(1747)坂上深八・年代不詳 対野洞白門人 藤原口景 [句額]弘化3年(1846)土佐派 藤原寿重 [天井画]年代不詳 土佐派 藤原寿重 [境内灯籠]嘉永元年(1848)高遠石工	基 础	コンクリート布基礎
軸 部	[身合]土台、角柱、貫(足下、地頭) [向拝]角柱、虹梁(水引・繩)、手扶	組 物	[身合]大斗肘木 [向拝]出三斗(拳鼻)
中 備	[身合なし] [向拝]木幕股	軒	二軒疊垂木
妻 飾	大瓶束	柱 間 装 置	半蔀戸、板羽目、板戸
縁・高欄・脇障子	三方切目縁、脇障子(板)、木階3級	床	疊敷
天 井	格天井	須弥壇・扇子・宮殿	なし
塗 装	[身合外部]朱塗、黒塗、白塗 [天井画]楓彩	飾 金 物 等	なし
絵 画	天井画、奉納額	材 質	杉
彫 刻	[身合]拳鼻(尚文)、木鼻・肘木・懸魚(満・若葉文) [向拝]木鼻(獅子・額)、拳鼻(尚文)、虹梁・手扶(満・若葉文)

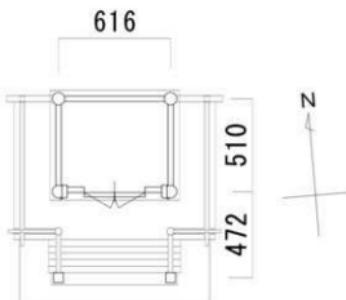
図137-2 平面図(本殿)

本殿は一間社流造、平入、柿葺で正面に向拝1間を付ける。社殿は覆屋床上に木製の基壇、その上に土台を敷き造られている。向拝柱は角柱、水引虹梁と海老虹梁の唐草絵様は18世紀前期の仕様を表している。また、象形木鼻に張出した連三斗と中備の幕股(つぼみ透影)が屋根を強固に支えている。身舎

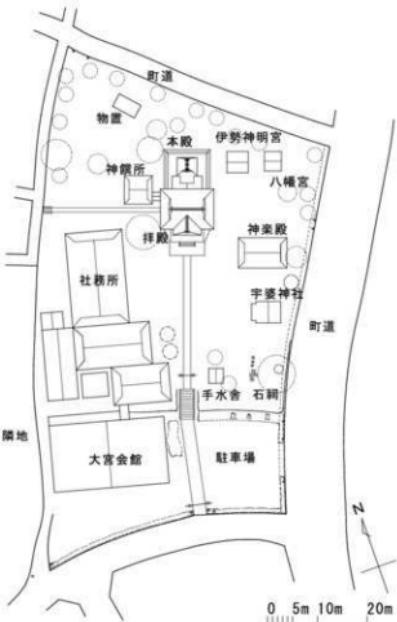
図138-1 配置図

東吾妻町原町のJR群馬原町駅から北へ500mほどの住宅地に鎮座している。町道を挟んだ東側には原町小学校がある。境内は三方が町道で西側が住宅地となっており、周囲を石垣で囲っている。南側町道から朱の大鳥居を過ぎて参道を進み石段を登ると元禄9年(1696)奉納の石灯籠と享保5年(1720)奉造立の石鳥居がある。左に社務所、右に神楽殿と宇婆

神社があって、正面に拝殿と玉垣がめぐらされた本殿が南向きに鎮座している。拝殿には本殿の向拝部分を取り込んだ幣殿が増築されており、西脇には神饌所が設けられている。境内の右手奥には伊勢明神宮と八幡宮が鎮座している。参道左手には大宮会館(結婚式場)があり、社務所に隣接して子供クラブの建物がある。外周は樹齢800年ほどといわれている大ケヤキをはじめ多くの樹木で囲まれており、東側町道脇にはケヤキとスギが一体となった珍しい連理木がある。

位置・配置(図138-1、写138-1)

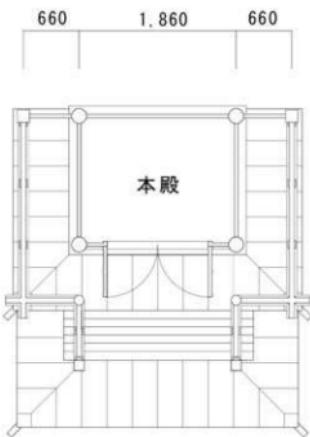
図138-2 平面図(本殿)

棟札は不明であるが、「吾妻地方の文化財」によれば、草葺屋根から鉄板葺に改める時、棟にのっていった堅魚木から安永2年(1773)12月の墨書が出たといい伝えるとしている。また、拝殿向拝扁額の裏書に「寛政四年壬子八月二日辰戌書之」とあり、これらのことから寛政4年(1792)以前の建造であると考えられる。海老虹梁は反ってはいるがほぼ水平に架

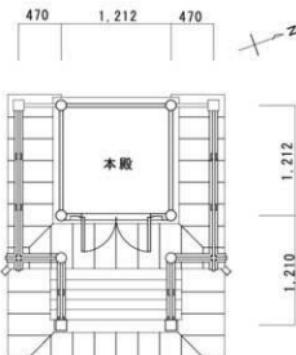
図142-2 平面図(本殿)

棟札は不明であるが、拳鼻や海老虹梁の唐草の巻きと棊股の様子から建造年代は18世紀前期と推定する。なお、「吾妻郡社寺録」によれば石鳥居の建造年である享保19年(1734)の建立であるとしている。一間社入母屋造銅板葺で向拝は軒唐破風付き、軒は二軒繁垂木として大床を三方に廻し嵌込彫刻の脇障子を設けている。組物は身舎が出組、向拝は平三斗と菖蒲押出しを支える組物を一体としている。中備は棊股、軒支輪は蛇腹支輪とし、妻飾は虹梁大瓶束で燕懸魚を設けている。正面扉の裏には昇龍と降龍の一対の墨絵が描かれており、狩野良宣通信の銘がある。本殿は屋根付きの玉垣で囲われて東向きに鎮座

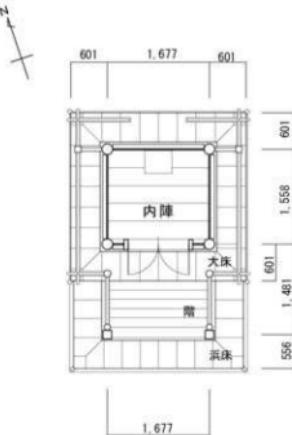
図146-2 平面図(本殿)

ほんてん
本殿（図146-2、表146-2、写146-2～146-7）
本殿の構造形式は一間社隅木入春日造で向拝1間

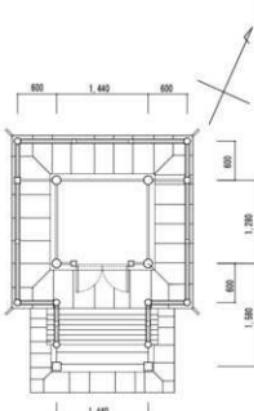
图149-2 平面图(栗生神社本殿)

本殿は正面1間(1.44m)、側面1間(1.28m)、向拝1間(1.58m)の一間社流造で鉄板一文字葺(当初、板葺)である。上棟は棟札によると寛政2年(1790)である。棟札の大工の名は出身地が明記さ
