国指定史跡荒船・東谷風穴蚕種貯蔵所跡

東谷風穴蚕種貯蔵所跡

調査報告書

中之条町教育委員会

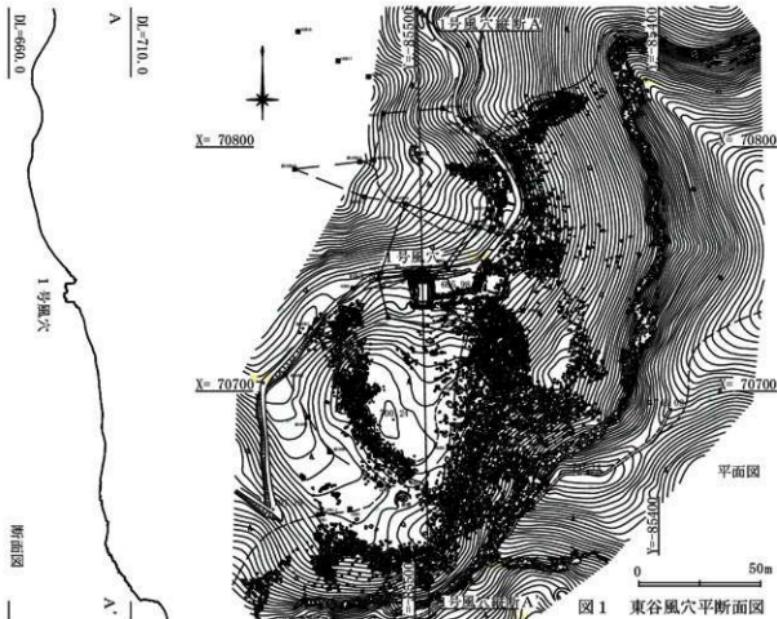
図1 東谷風穴平断面図

1号風穴の立地を、報告書3と明治43（1910）年の写真（写真1-7）及び今年度作成した「東谷風穴平断面図」（図1）及び、「表面探査結果」（口絵5）から述べる。

風穴石積みは、崖錐斜面の下方縁辺部に位置している。斜面西端部の傾斜地を利用して山側（南）を掘削し、谷側（北）は石積みを積み上げる構法である。この構法は、南側の山側からの冷風を確保するために南側を4.5mと大きく崖錐状地形堆積層まで掘削する。西側と東側は谷の傾斜に合わせ、わずかな掘削で風穴建屋の空間を確保している。北側は地表面に石積みを積み上げる。西側及び東側の石積み外側の根石は「表土及び崖錐堆積物の緩んだ部分」にあり、当時の地表面である黒色土に据えられる。

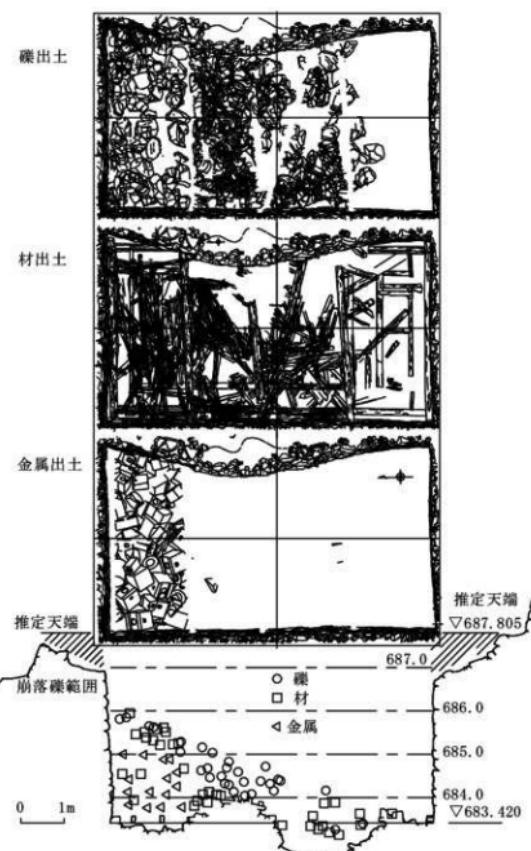
図2 1号風穴 令和元年度出土品 出土状態

3カ年の発掘調査の結果（報告書1～3）に追加することとして、礫・建築部材・金属製品の出土状態（図2）を示すとともに、発掘状況を写真図版（写真2～6）に掲載する。

発掘調査は、風穴石積み内に散乱する石積みの天端以下を解体した築石・裏込め石の取り上げ、地下1階北側から地下2階に集中する種子貯蔵容器、全面に広がる柱や野地板などを取り上げた（平面図は報告書1 p 18～22、報告書2 p 7～10参照）。調査により、風穴石積み底面及び側面を検出した。出土物は、礫・建築部材・金属製品のほかに生活雑器等多種多数である（第3章）。石積み天端は、東側及び北側の縁辺と、南側の東隅と西隅の一部を残し取り壊される。特に西側は大きく取り壊されている（報告書3 p 3参照）。また、中央南側には石積み底面に直径1m、深さ0.8mの掘込みがあり、建築部材や金属製品が出土している。本風穴の特色の一つとして地下2階を

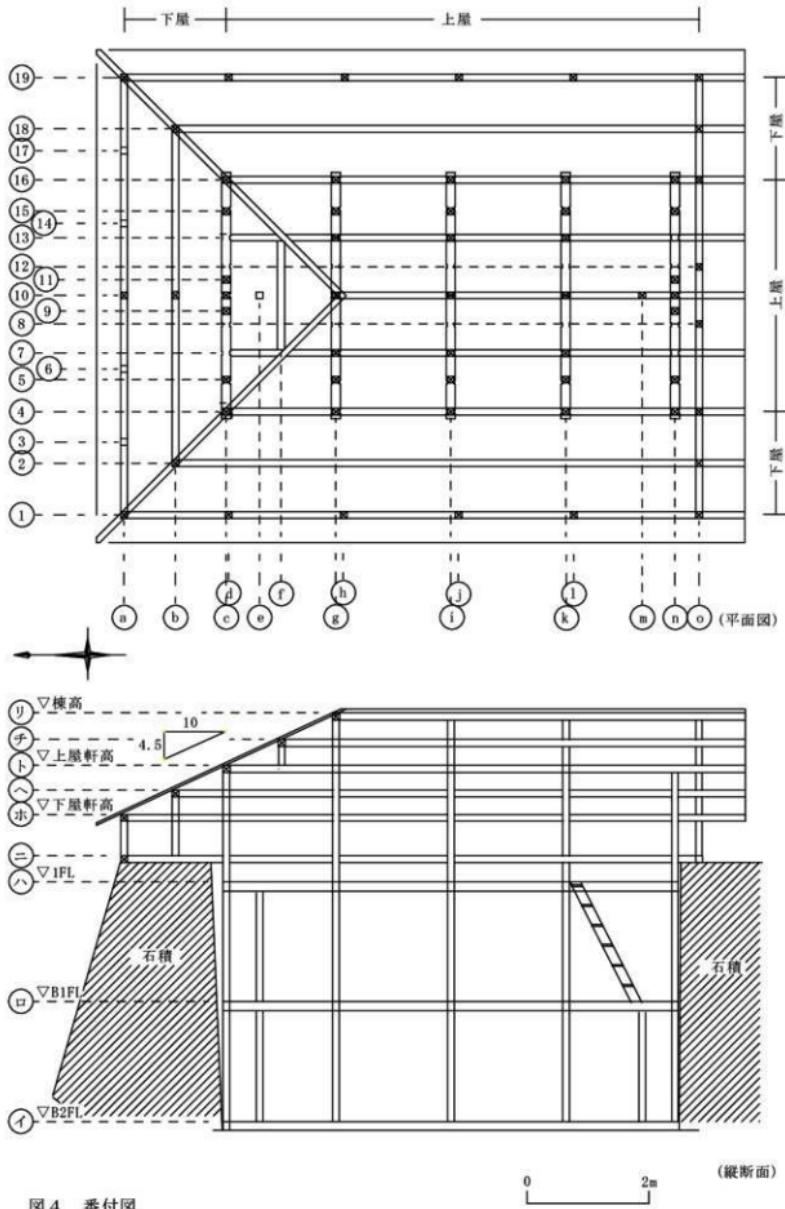
図4 番付図

以下に出土部材から復原する1号風穴建屋の形式・技法について記す。なお、図面には本報告説明用に便宜上通り番付を記した（図4）。

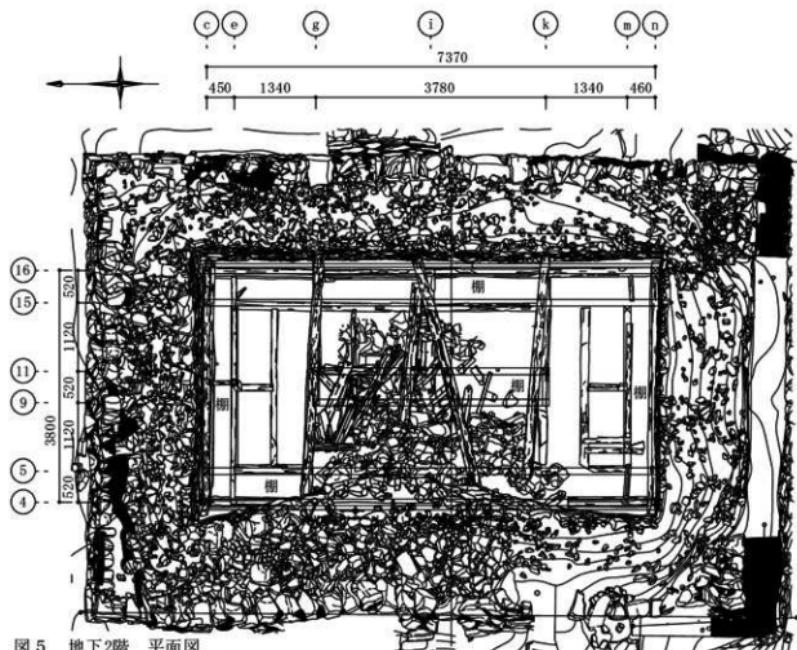
図5 地下2階 平面図

③ 地下 2 階 (図 5、写真 7)

発掘未調査のため全体は不明である。一室空間で、地下 1 階同様に棚が備えられる。床は簀子張とする。石積み内にあり、壁はない。石積み底面は礫層を平坦し、建屋の基礎とする。建屋土台は基礎に直接置かれる。この土台には枘穴のある柱や鶴居など前身建物を転用した部材が使われている。石積み底面の中央南側に径 1 m の堀込がある。

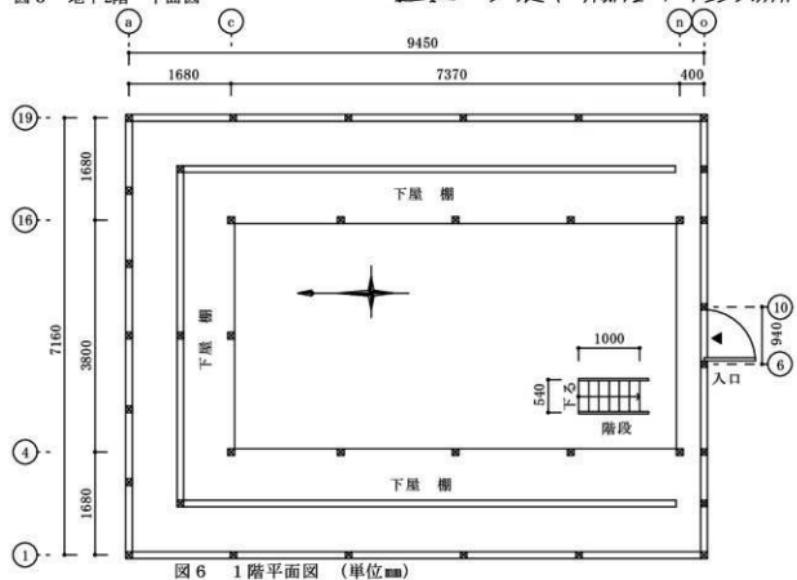
図6 1階平面図 (単位:mm)

① 1 階 (図 6)

上屋は 7.37 m × 3.80 m の一室で、周囲三方の下屋を棚として使用する。南西隅に梯子階段を付ける。仕上げを小屋裏天井、垂木下面に板張りを施す。壁と床は板張りとする。窓は東面、北面 (写真 1・2・17-2) に嵌められ、西面も同様に嵌められていた推定する。天井は板無しの小屋表である。

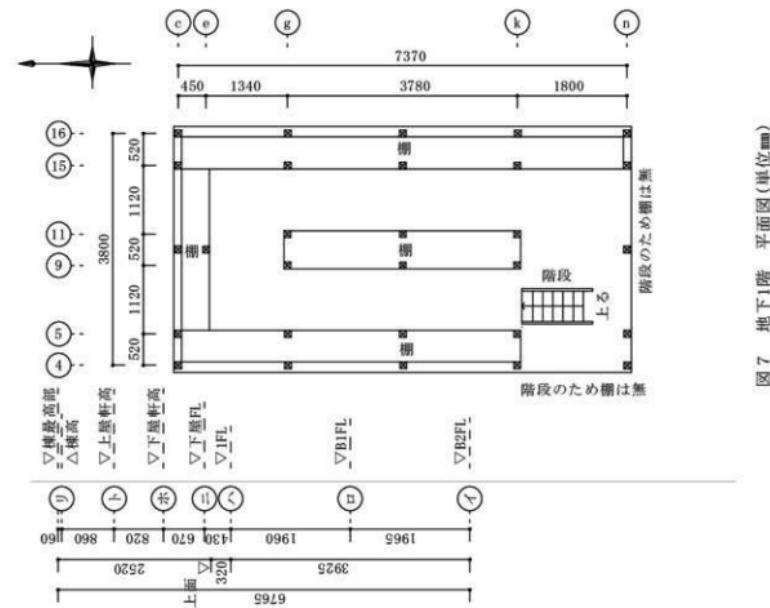
图 7 地下贮藏室平面图(单位:m)

② 地下 1 階 (図 7)

一室空間である。石積み内にあり、壁はない。板張床で周囲と中央に棚が備えられる。なお、南と西南側は階段の位置から棚は無いものと推定する。天井は 1 階床板である。

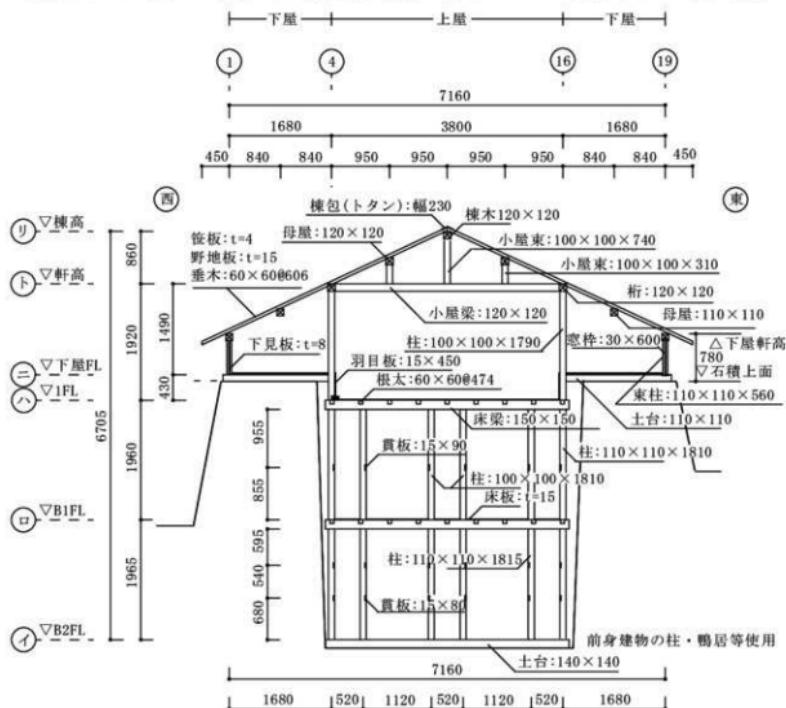
図12 横断面架構図 (単位:mm)

本建屋は、日本の伝統的な構造の和小屋である。過重は、屋根から母屋、東、小屋梁、柱へ伝達される（図12）。

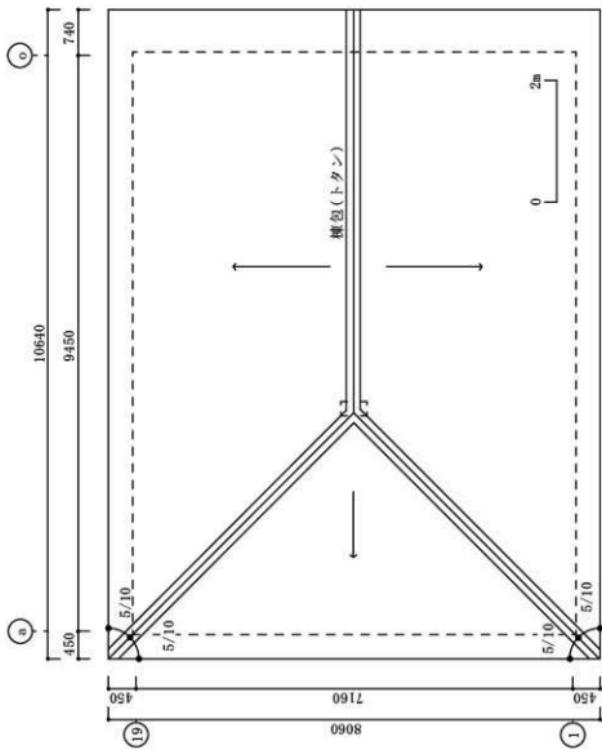
図16 屋根伏図 (単位mm)

① 屋根 (図 16)

屋根の形状は、正面切妻・背面寄棟である。屋根の勾配は、4.5 寸勾配である。長方形平面の建屋で、軒の高さ・屋根の勾配が等しく、棟の位置は中央である (図 16)。

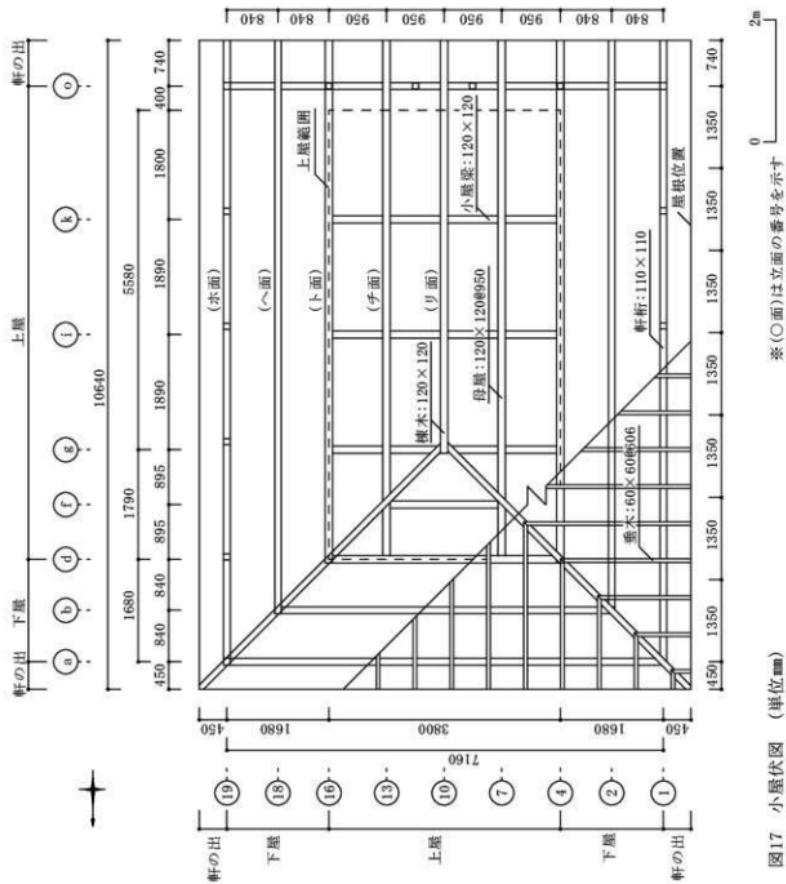
図17 小星伏図（単位mm）

②小屋組（図17）

小屋梁（報告書2p 13図13参照、図17、写真8-1）は、12cm角、材質は針葉樹である。小屋梁を1.89m間隔にかけ、その上に95cm間隔に小屋束を立て、棟木・母屋を支える。

小屋東(図17・図35-⑤、写真8)は、10cm(3.3寸)角で、柄で納める。0.95m(3.14尺)間隔に立つ。東には、鎌痕が見られるものがある。また、東には本建屋とは無関係な納穴や

母屋(図17・図35、写真8-3、9-1)は、12cm角の針葉樹である。外側を勾配切し、垂木を釘で取り付けている。

垂木(図17、図34-③、写真9-2)は、6cm角の釘葉樹である。60.6cm間隔に配置し、棟木にはしのぎに削りして取り付け、母屋には勾配切面の上に垂木をのせて3寸から4寸の釘で

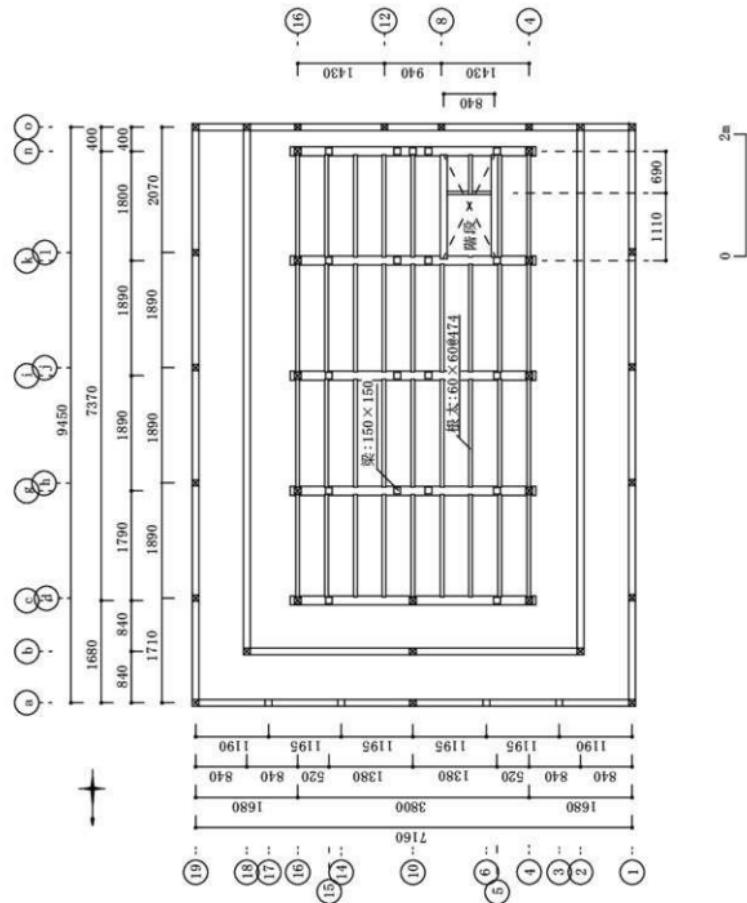
图18 1阶床伏图 (单位:mm)

（7）床組（図18・19、写真12～14）

床組は、最下階の地下2階を含め地下1階・1階と束のない床組である。床梁は梁間の短い方向にかけ渡される。梁間が4mの梁床である。根太は、根太彫で梁に取り付け、梁と根太の上面はそろえて入れと/orする。

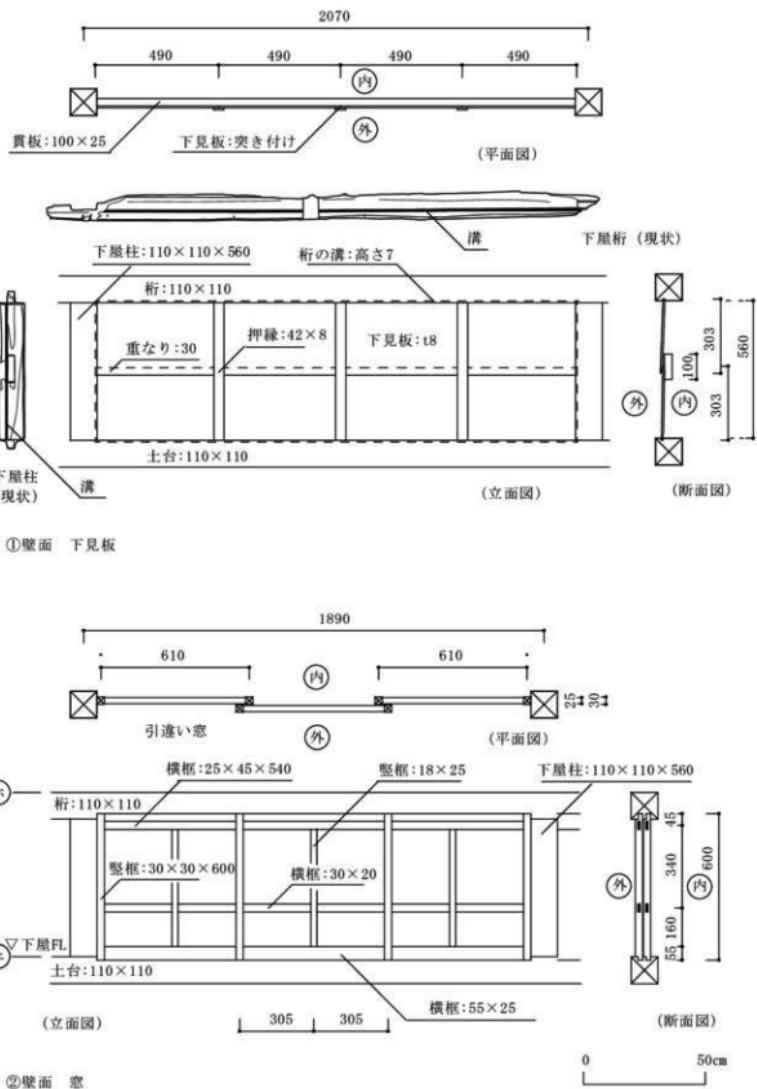
図28 詳細図 壁(1通り及び19通り) (単位mm)

（5）壁・土台（図 8～11・28）

外壁は、板を横に張る下見板張りである。地下階には壁はなく、梁・柱は石積みと接しない。西壁・東壁及び北壁は軒の出が石積みの外にあることから、雨水のはね返り等が少ない。南壁は雨水等の影響があることから付け土台・雨押えが推定される。

下見板（図 28-①、写真 11-2）は $30.3\text{cm} \times 49.0\text{cm} \times \text{厚さ } 0.8\text{cm}$ 、長辺端部に約 3 cm 幅で羽削りをする。押縁は幅 $4.2\text{cm} \times \text{厚さ } 0.8\text{cm}$ 、ともに針葉樹である。下見板及び窓枠は下屋柱に

納まる。下見板はa - d、l - o通り間である。下屋柱（図28）には $10.5\text{cm} \times 3.3\text{cm}$ の貫穴と幅 0.8cm の溝が施される。桁（図28）にも同様の溝が施される。なお、この位置の土台の材は不明である。

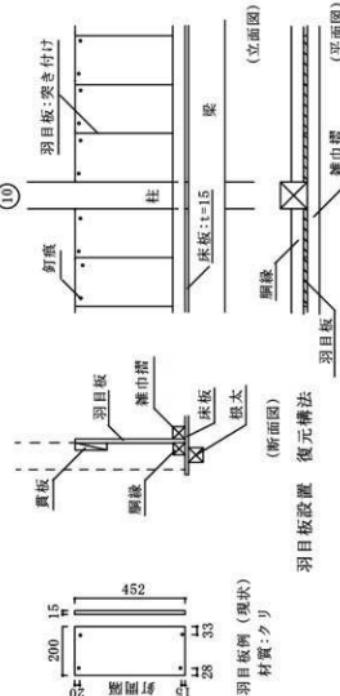
図29 詳細図 下屋と1階床(単位:mm)

(3) 下屋 (図 6・18・29、写真 11)

下屋は、石積み天端に上屋柱心から 1.68 m 幅である。土台 (図 33) に 11.0cm 角の材を回らす。1 階の柱 (図 36) には床面から 40cm の位置に幅 13cm の貫を掛けるための欠き込み (貫欠け) がある。貫板は幅 13cm、厚さ 2.2cm で、厚み面に 1.5cm の釘の出があり下屋床板が留められていたと推定する。側面には羽目板の釘痕がある。羽目板 (図 29) は、長さ約 45cm、幅 14 ~ 28cm、厚さ 1.5cm である。羽目板は柱の貫板と床の雑巾摺・胴縁で固定され、上屋外周を回る。石積みと上屋外柱との間は下屋床板で覆われる。なお、平成 20 年の聞き取り調査 (報告書 3 p 35 参照) に「山側の入り口から三段くらい下がって 1 階があった」とあるが「下がる」構造は不明である。

外壁土台（図33、写真11-4）は、南側入口部分のみ確認できた。11cmの角材、材質は針葉樹である。側面には上面から4cm程に釘及び釘痕があり、釘の出から考慮すると幅4cm、厚さ2cmの付け土台をなす。なお、その下部には乳白色が見られることから雨押えが推定される（図29）。土台の下面には、高さ3.8cmの曲削りがあり、石積みの天端の礫に合わせるように「ヒカリツケ」がなされている。

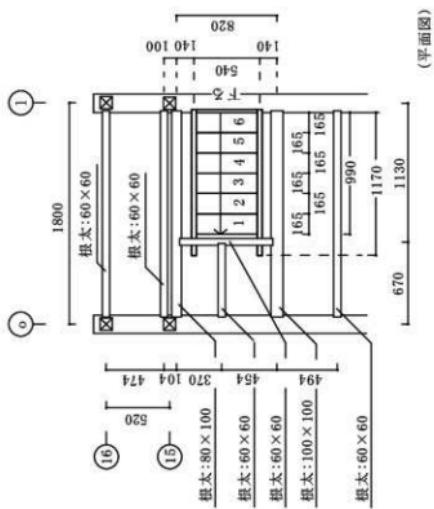
図30 詳細図 1階階段 (単位mm)

(9) 階段 (図 30・31・32、写真 16)

1階階段の位置は、ハ・k・n通りの1階床梁の根太彫の幅と位置から判断した。地下1階の階段は、1階と同規模で同様に階段脇に太い根太を置く。しかし地下1階床梁が現地保存されており位置は不明である。階段は、梯子階段である。材質は針葉樹である。段数は6段、段階幅は54.0cmである。階高196.0cm、蹴上32.5cm、踏面16.5cmで、勾配は63°で手すりはない。段板は50.0cm×14.0cm×厚さ3.0cm、段板には枘のあるものとないものがあり、残存する側板の1・3段に枘穴がある。一般住宅の階段は、勾配約57°以下、段板幅15cm以上、手すりをつけるのに対し、本階段は急で、段板幅が狭いうえに手すりがない。このような階段は古い養蚕農家等でみられる。

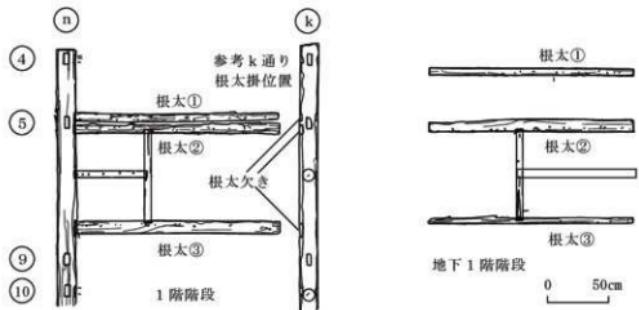
図32 階段根太（現状）

③階段開口部（図32）

階段開口部は、階段脇に10cm角の根太（図32、写真16-2）を設ける。開口部幅は、1階は82.0cm×113.0cm、地下1階は76.0cm×100.0cmである。根太には1.5cmの釘の出があり、その間隔は床板の幅である。明治44年の当地参観記述（小島1911）には「一段ごとに板をはりて間隙なく昇降口も厳密に出来てあり」と階段口を板で塞いでいたようであるが、利根風穴上屋建物（報告書3p 53参照）に見られた階段口を塞ぐ引戸を設けるなど階段室の痕跡は見られない。

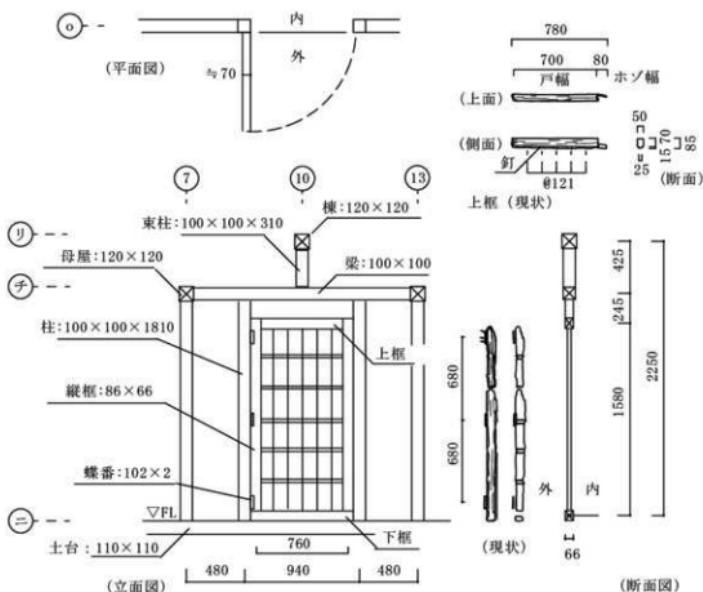
図33 詳細図 板戸（単位mm）

①出入口(図33、写真11-5)

出入口は、南面にあり、幅 0.76 m × 高さ 1.58 m の外開きの板戸である。両側に 10cm 角の柱を建てる。縦框は 8.6cm 角で、蝶番が底面より 15cm の位置から 68cm 間隔に 3 個付けられる。桟は約 25cm 間隔に幅 3cm が 5 本である。上框の釘間隔から 12cm 程の羽目板が想定される。出入口の板戸は、両開きにすると扉全幅 186cm で開放時に外へ 90cm 程出ることになる。これは入口と南側通路との幅は 130cm であることから扉開放時の控えの幅は 40cm ときわめて狭い。また、これは軒の出 74cm より外に出ることになる。これらのことから、出土材と蝶番等から片開きを推定した。

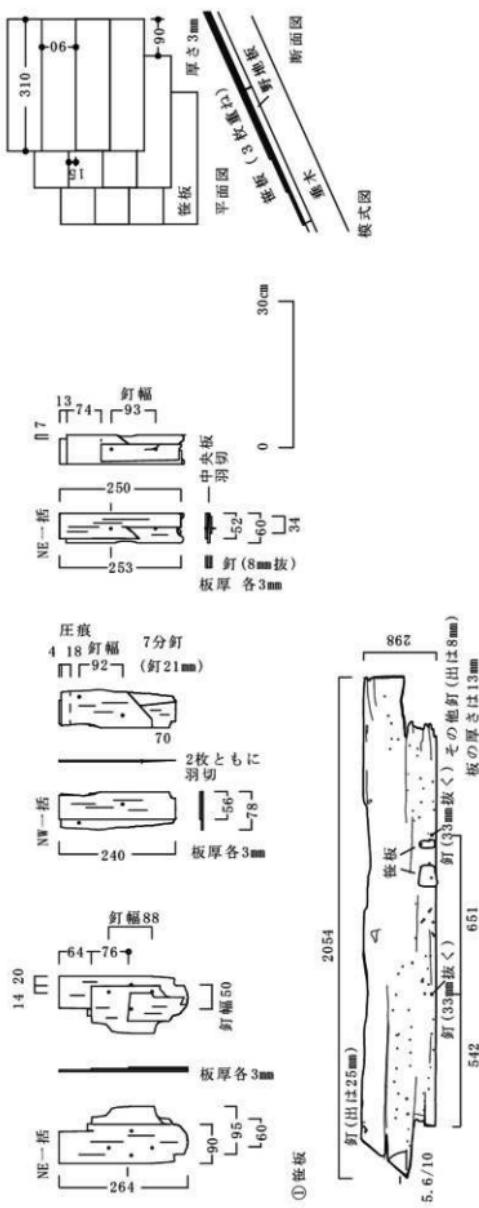
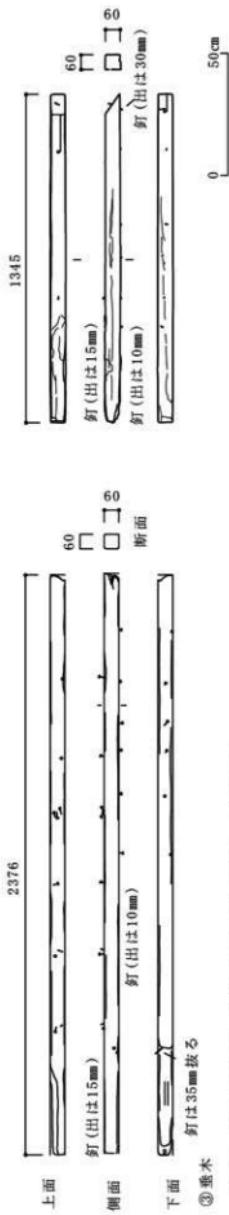
图34 出土部材① 篦板・野地板・垂木 (単位mm)

笹板葺 (図 34-①・写真 7-1)。笹板の材質はクリ。幅約 9 cm × 長さ約 31 cm × 厚さ 0.3 cm、葺足約 9 cm で長さの 1/3 程度、3 枚重ねの釘止めである。なお、軒先の詳細は不明である。笹板葺は通常 20 年程度の耐久性であるといわれる。蚕種貯蔵施設開設 (明治 39 (1906) 年) から種子貯蔵施設として記載される (昭和 22 (1947) 年: 台帳から) まで 41 年間である。明治 44 (1911) 年に当地を参観した農学校生の記述 (小島 1911) に「板屋根」とあるように当初押縁なしの笹板葺で、大正末から昭和初期に 1 回目の葺替により板葺の上に杉皮が葺かれ押縁したと推定する。これが昭和 22 年の営林署の台帳 (報告書 1 p 5・報告書 2 p 35 参照) の「杉皮葺」や昭和 26 年の写真に該当する。また、平成 20 年の聞き取り調査 (報告書 3 p 35 参照) でも「昭和 26 年の写真では屋根は杉皮葺きのようだが、当時 (蚕種貯蔵期) は栗板葺き (トン

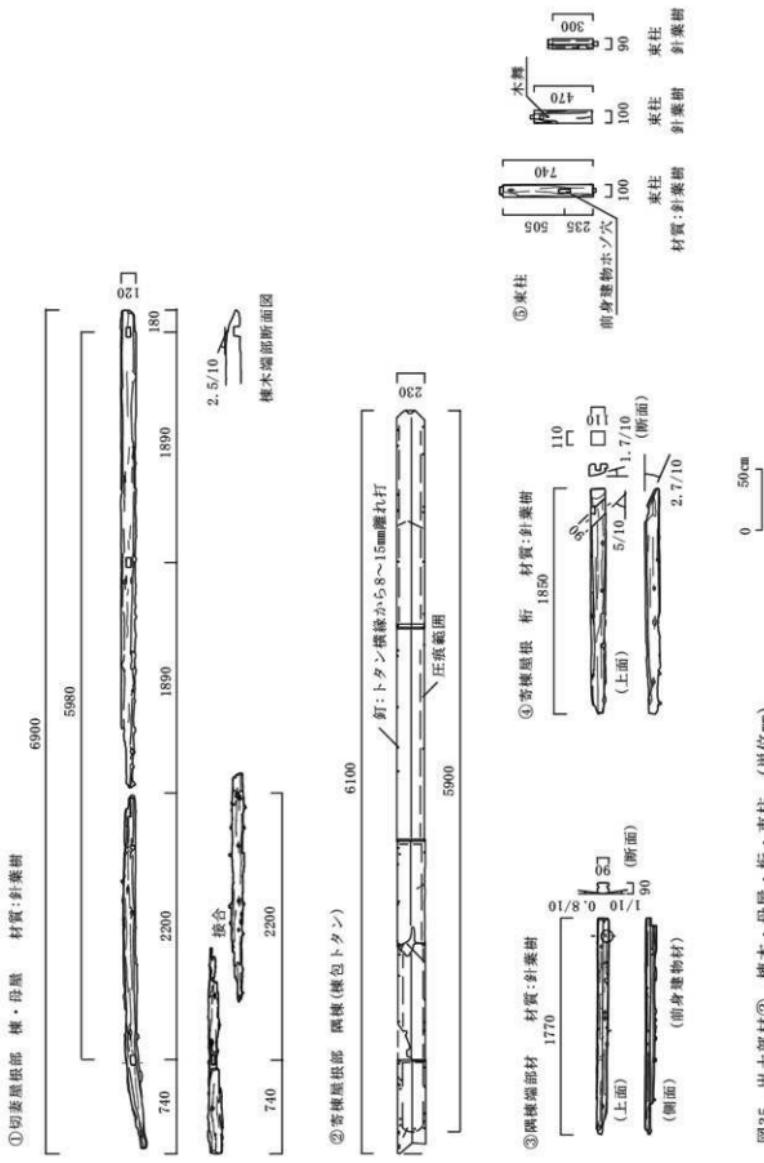
图35 出土部材② 檫木・母屋・桁・束柱 (単位mm)

棟木(図35、写真7-2)は12cm角で長さは、6.90m、材質は針葉樹である。しのぎに削られ、切妻と寄棟変換点のリ-10-g通りでは屋根勾配の削りがある。枘穴の位置から建屋南北方向の規模を確定した。枘穴はg～i・i～k通り 1.89mとk～o通り 2.20mで、上屋n通りにはなくo通り桁に架かる。

寄棟屋根(図17、写真10)。母屋(報告書2 p17図17、写真10-1)は、屋根面に沿ってF通りに配する。12cm角、183cmの針葉樹である。母屋の交点を小屋束で支え、その小屋束を支えるために飛梁を小屋梁にかけ渡す。母屋の交点は、切込を入れ隅木をかけ渡し、配付け垂木を支える。隅木(図35-③、写真10-2)は、9cm角、材質は針葉樹。確認された北東端部の隅木はしのぎに削られ、両側面に幅2cm深さ1.2cmの溝があり、2cm程の枘のある転用材が用いられる。西側端部a・b通りの桁(報告書2 p12・p17参照、図18、図35-④、写真10-3)には勾配切があり、隅木がかけられる。

棟包(図35-②、写真10-4)。棟には、幅23cm×長さ87cm及び179cmのトタン板が被せられる。トタン板の側面には等間隔に釘留めされる。トタン板は折込により繋ぐ。軒部分は棟木合わせ折り込まれる。寄棟屋根の包は179cm3枚と切妻屋根側に87cm1枚である。寄棟屋根と切妻屋根の接合部には43cm×23cmのトタン板を被せる。出土したトタン板は寄棟屋根の西側・東側であるが、そのほかに切妻屋根の179cmの板が2枚出土しており、その他はまだ現場に保存されている。この棟包から寄棟屋根の隅木の長さは5.90mを測る。トタン板の裏側に

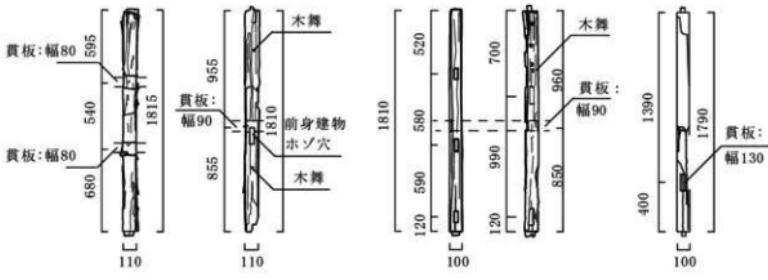
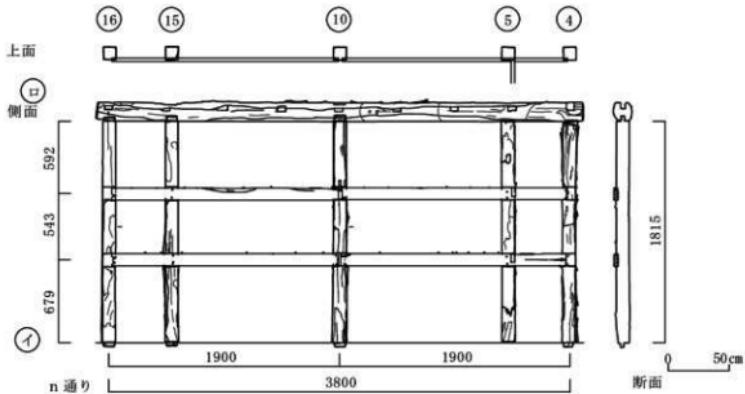
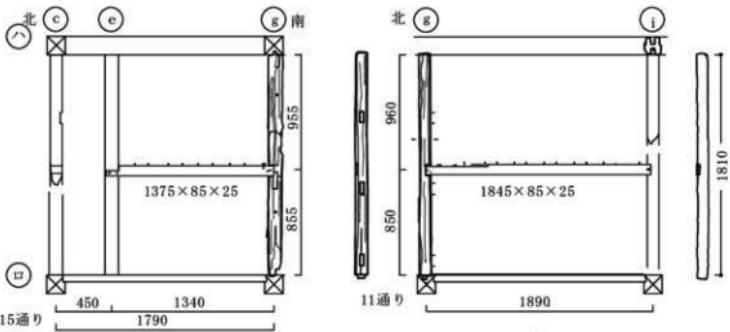
図36 出土部材③ 柱・貫板 (単位:mm)

①柱

各階の柱は、地下2階は11cm角、1.815m、地下1階は外周11cm角、内側10cm角の1.810m、1階は10cm角、1.790mとわずかに長さが異なる。柱材は地下2階と地下1階外周はクリで、地下1階の内側と1階は針葉樹である。なお、柱間に設置する耐震性を高める筋交いは不明である。1階の柱には、床面より40cmの位置に貫を掛けるための欠込み（掛子彫）がある。地下1階の柱には貫穴や木舞穴、掛子彫がある。地下2階の柱は掛子彫だけである。

②棚・貫板（図36、写真3-7・15-2）。

棚は、1階は下屋を利用し、地下1階は1段、地下2階は2段である。地下1階の貫板の側には1.5cmの釘の出があり、棚板が張られていた（写真1-5）。地下2階の棚は南壁面に貫が掛けられた状態で検出された（報告書1 p 23、写真3-7）。

貫板は、掛子彫で掛けられている。掛子彫の幅は、1階は13cm、地下1階は9cm、地下2階は8cmである。なお、昭和26年の写真では、地下1階と地下2階ともに貫穴で通される。昭和29年の地下1階の写真では掛子彫と棚板が見られる。このことから、昭和26年から昭和29年の間に柱が取り換えられ、昭和29年写真的柱が出土したことが分かる。

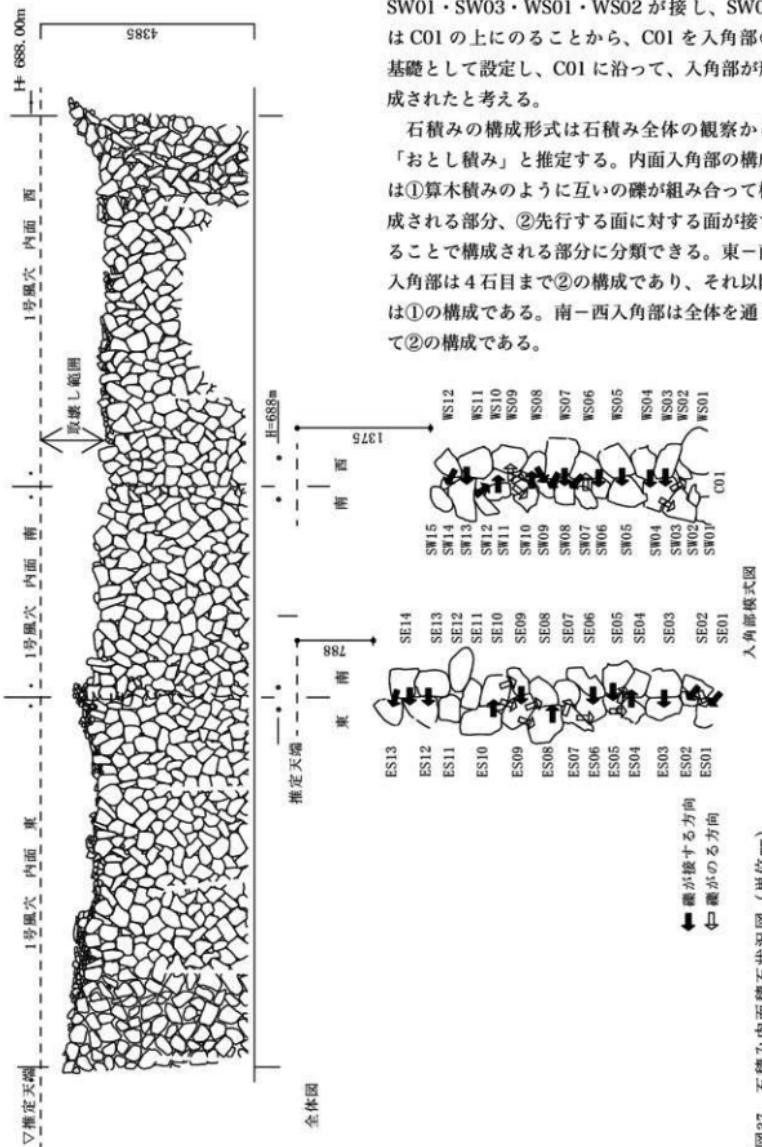
図37 石積み内面縁石状況図（単位:mm）

内面石積みの全体構造を考えるにあたり、石積みの基礎となる入角部を観察し、角石のあり方について検討した。観察箇所は、モルタルが打設されておらず、角石の重なりが観察できる南壁東西の入角部を行った。方法は各入角部の中央に水糸を垂らし、中央で両面の角石に下か

ら番号を付け（東一南入角部：東面側 ES ○○・南面側 SE ○○、南一西入角部：南面側 SW ○○、西面側 WS ○○）、観察を行った。観察結果の詳細は図37・表1に委ね、ここでは主な所見と構成の分類について述べる。

【東一南入角部】東面側は13石で積まれている。南面側は14石で積まれている。SE01～SE03 が ES01～ES03 に接する。ES04 が SE04 に接する。この後、両面が交互に組み合い、SE11まで積まれている。ES11がSE11の上にのり、SE13・SE14がES12・ES13に接する。

【南一西入角部】南面側は15石で積まれている。西面側は12石で積まれている。SW01～SW03とWS01・WS02は互いに接しない。WS03がSW04に接する。SW05～SW09とWS04～WS08は接しない部分もあるが南面側が先行し積まれている。WS10は両面の中央に積まれている。SW11・SW12がWS10に接する。WS11・WS12はSW13～SW15に接する。

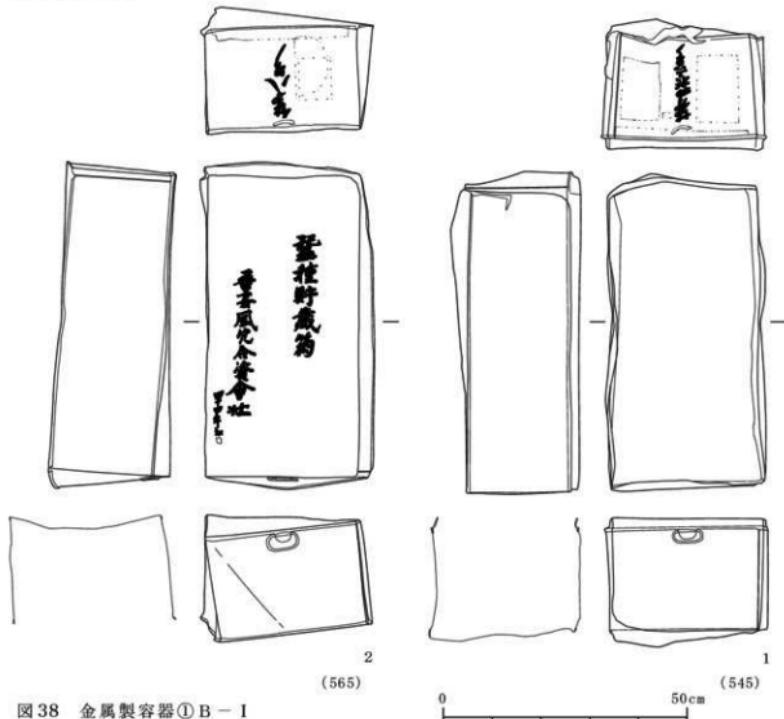
図38 金属製容器①B-I

①B-I（図38、表1・2 写真18-7～21）

トタン製。身は4点、蓋は6点、他に把手1点と身の縁2点が出土している。身と蓋はそれぞれ大きさにわざかな違いがあるが、統じて規格的である。身・蓋とも縦・横・高さがともに約61.0×約31.5×約23.5cmの直方体状の同形で、身の内側に高さ約2cmの縁が廻り、使用時には身・蓋の上端部の口唇部合わせとなる。

身は地板・側板・口縁板そして側板を繋ぐ添え板から成る。側板は短辺と長辺の2枚の側板をL字形に曲げ、短辺端部と長辺端部をそれぞれ合わせ、その合わせ部の内側に幅約2cm、高さ約22cmの板が直角に曲げて添えられ、ろう接されている。地板は側板下端部に外側から折り曲げてろう接されている。側板の内側に端部が外側に折り曲げられた上端部内側に幅約4cm、長さ約92cmの板を二枚L字形に曲げ、短辺端部と長辺端部をそれぞれ合わせ、ろう接されている。身の側板短辺の上端部中央には、細い鉄棒に亜鉛メッキされた楕円形の長軸6.5cm×短軸3.5cmの楕円形状した把手が、折り曲げて5角形の板の長辺に通して一対ろう接されている。側板短辺部に墨書による番号が付される例が多い（430・464・545・471・174）。

蓋は身と同じ大きさで、側板及び天板と側板との作り方も同様である。把手も同形で、側板短辺の上端部中央に付けられている。側板短辺部に墨書による番号が付される例がある（369・174・486・565）。

特筆すべきは、蓋の天板に「蠶種貯蔵箱 吾妻風穴合資會社 四十四年度□□」と墨書され

た蓋（565）が認められることである。他の蓋に同種の墨書は認められないが、本類が蚕種貯蔵時代、それも開設直後の明治44年に蚕種貯蔵のために使用されていたことの証左として重要である。

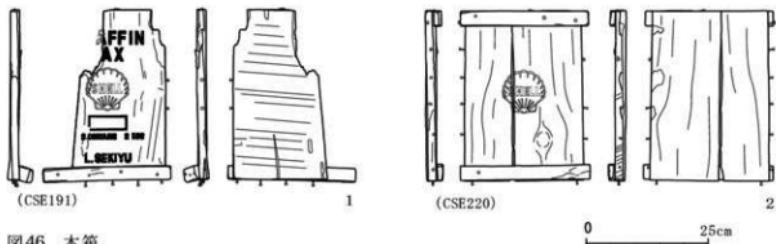
図46 木箱

なお、上記のB - V の内、出土点数と法量からして、4～7のいずれかを入れた木箱の破片（図46）が出土している。貝のマークの中に「SHELL」と記され、内容物を示すと思われる「□□ □□ FFIN □ AX」との英字が読める。本来「PARAFFIN WAX」と記されていたと思われ、密閉剤・接着剤としての「パラフィン ウックス」を入れた一斗缶の保護用木箱であったものと考えられる。つまり、上記の金属製容器の中には種子貯蔵用のみならず、種子貯蔵のために使用した薬剤等が入れられた容器が含まれていることを示していよう。
