多遺跡発掘調査報告

—第18次調査—

1. 本書は田原本町教育委員会が実施した奈良県磯城郡田原本町大字多所在の多遺跡第18次調査の発掘調査報告である。
2. 調査は、多坐弥志理都比古神社からの委託により田原本町教育委員会が実施した。調査にあたっては多神社宮司多忠記氏並びに多神社氏子一同諸氏より多大なご理解とご協力を賜った。
3. 調査は、平成10年9月28日から同年11月2日までの期間で実施した。
現地調査は文化財保存課技師　清水琢哉があたった。
4. 発掘調査の作業及び補助、並びに整理作業には以下者があたった。

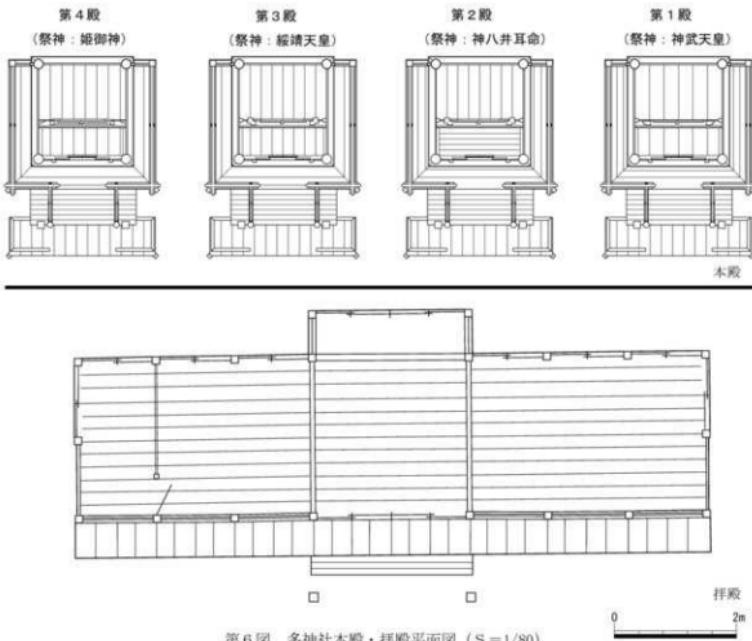
第6図 多神社本殿・拝殿平面図 (S = 1/80)

現在の多神社は、本殿と拝殿、社務所などからなる。本殿は平成8年度に県指定文化財(建築物)に指定されている。本殿は4棟が東西に並ぶ形で（第6図上）、それぞれが1間×1間の春日造である。東から神武天皇、神八井耳命（綏靖天皇の兄で多氏の祖）、^{カミヒタノミコト}神淳名川耳命（綏靖天皇）、姫御神（玉依姫）の4柱を祀る。先述のように、延喜式では2座とあり、平安末期の「多神社注進状」には水知律彦大神、日知律姫大神であると解されている。田原本町史では和田萃氏により「弥志理都比古」「弥志理都比売」（その名から治水神と解されている）の2柱を祀っていた可能性が考えられている⁽⁴⁾。大和岩雄氏も「ミシリツヒコ」「ミシリツヒメ」の二柱と解釈しているが、ミシリツヒコのミを「水」ではなく「御」とし、政治権を司った綏靖天皇との対比で、神八井耳命が祭祀権を司ったことを示すものであると解釈している⁽⁵⁾。

今回の発掘調査は、多神社拝殿の建て替えに伴うものであった。調査前に解体された拝殿（第6図下、第7図）は、鬼瓦の銘により宝曆年間の建築である可能性が考えられる。また、向拝は近世後期から幕末にかけて後付けされた可能性があった。しかし、残念ながら旧拝殿についての解体前の調査はおこなっていなかったため、木組み等の構造の詳細を知ることはできない。その中で、宮司の多忠記氏が鬼瓦のほぼ全てを保存していたこと、解体前に鬼瓦の写真を一通り撮影していたことで、拝殿の屋根に載っていた鬼瓦の配置を復元することができた（第8図）。

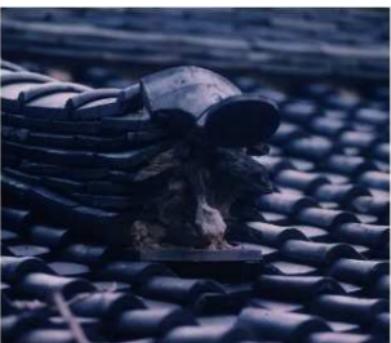
北東部降り棟先端の鬼瓦欠失部

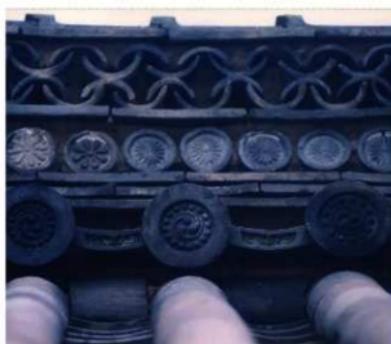
大棟の道具瓦使用状況（南から）

基壇第4層から、3種類の道具瓦が出土した。69～71は、丸瓦列に用いられる道具瓦である。69が全長13.3cm、幅13.9cm、高さ6.9cmをはかる。72・73は69とほぼ同様の形で、一端が傾斜するものである。74は台形状を呈する瓦である。全長12cm、厚さ1.2cm。75・76の菊丸瓦と組み合わされて大棟等の飾りに用いられたものであろう(第11図下参照)。

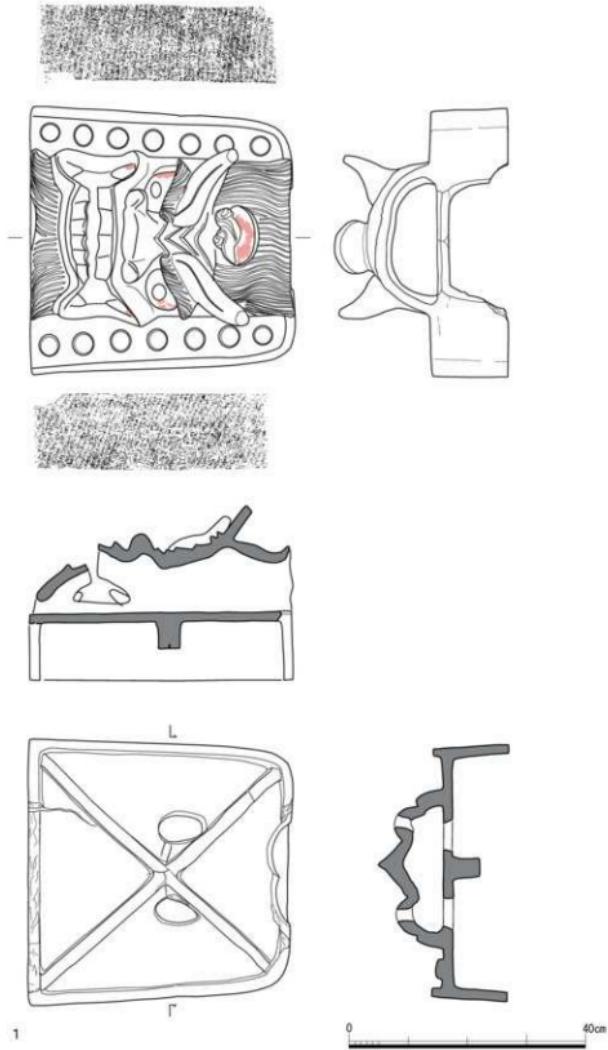
第12図 多神社旧拝殿鬼瓦1 (S = 1/8)

拝殿は東西に大棟が通る入母屋造りで、南側中央に向拝がつく形である。向拝部分は切妻となっていた。東西の大棟の両端に年号と製作者銘の入った大棟鬼が置かれ、向拝正面の棟瓦に龍を立体的に表現した棟先飾瓦を用いていた。東西大棟の鬼瓦は、西側が阿形（第8図1）、東側が吽形（第8図2）で、「宝曆九巳卯歳 三月吉日」「瓦工新口村 権屋傳兵衛」の銘があった。なお、2については地鎮のため拝殿新築の際に埋納したとのことである。一方、龍を立体的に表現した向拝正面の棟先飾瓦（第8図3）は、無銘であり年号は明らかでない。ただし、十市御県坐神社拝殿の同様の瓦に天明年間の銘がみられたことから、その前後の時期に造られた可能性がある。

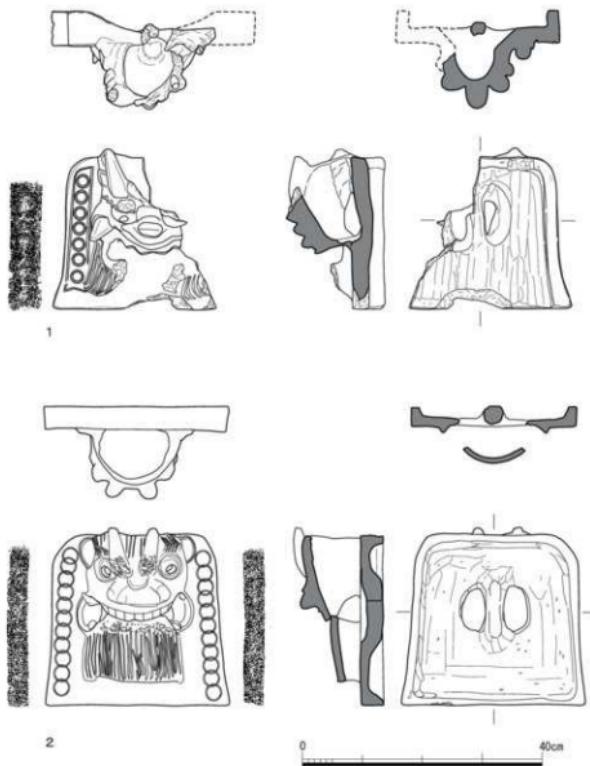
第14図 旧多觀音堂鬼瓦 ($S = 1/8$)

この拝殿の解体からまもなく、台風7号により破損した観音堂の建て替えもおこなわれた。このとき、旧堂に葺かれていた鬼瓦のうち3点が床下に保管された。寛文年間のもの1点（第14図1）、宝永年間のもの2点（第14図2が吽形、他に阿形あり）であり、建築年代を考える上で参考となろう。

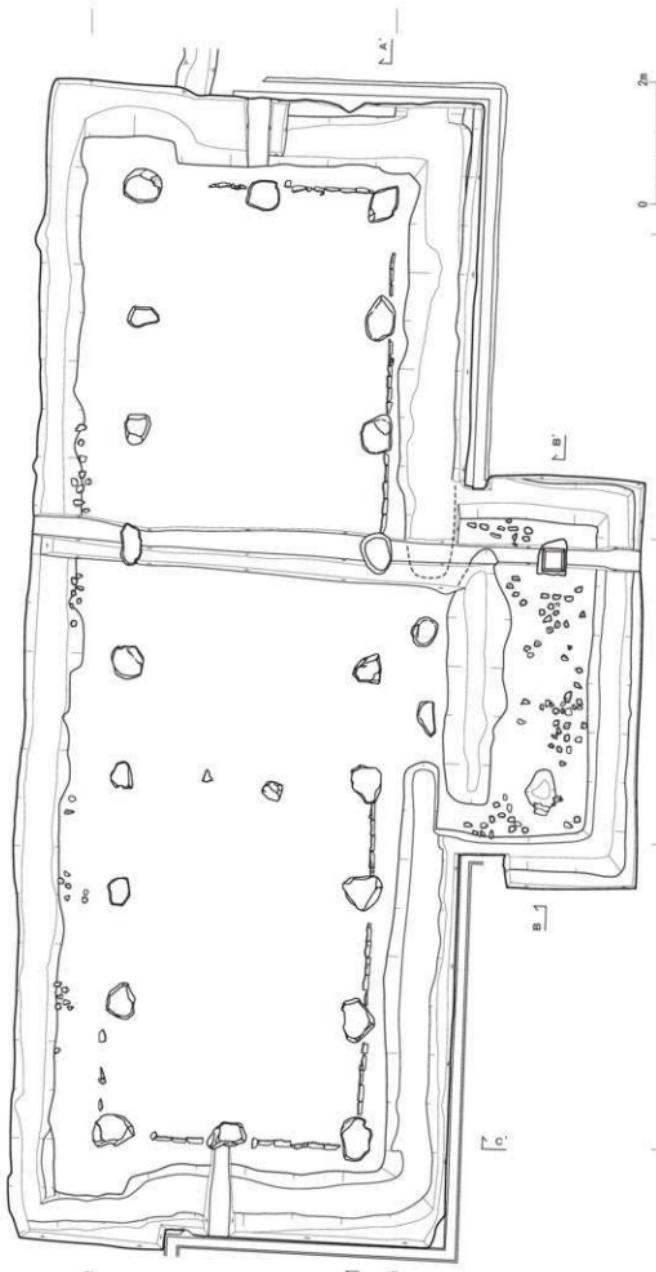
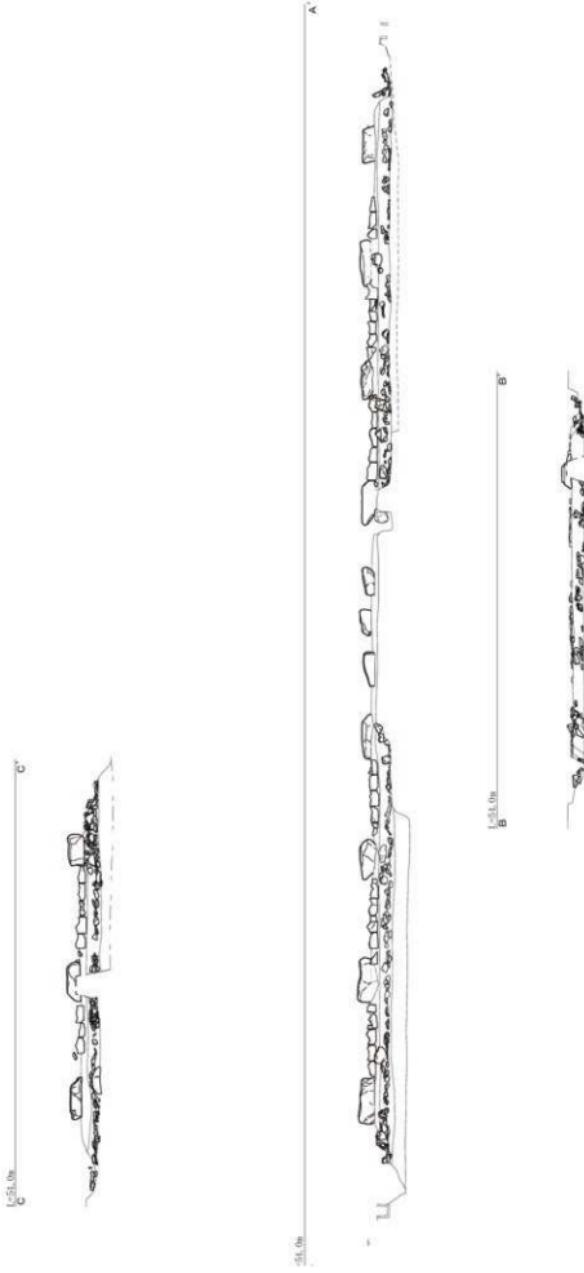
第17図 S B-01遺構実測図(近世後半) (S=1/80)

S B -01 調査に先立って解体された押殿である。東西17.2m、南北6.2m、高さ0.2mの基壇上に建てられていた。建物は東西8間、南北2間で、主柱間の規模は東西15.5m、南北4mである。建物北側には縁がつく。また、南側中央では2間分の幅で向拝が張り出

S B -01 の主柱を支える礎石は、向拝を支える礎石 2 基を含めて 22 基で構成される。20 基の主柱礎石 (Pit-01 ~ Pit-20) は、直径 0.6 ~ 1.0 m、深さ 0.3 ~ 0.5 m の柱穴を掘削し、そこに拳大～人頭大の礎を充填した上に設置されている。

南側柱列から 2.9 m で向拝柱の礎石が据えられている (Pit-23・Pit-24)。径 1.1 ~ 1.2 m、深さ 0.25 ~ 0.5 m の柱穴を掘削し、2 ~ 3 cm 程度の礎を混和させた土で礎石の据え付けをおこなっている。礎石は、上面に正方形の段を削りだしたもののが使われていた。このうち、東側の礎石には、側面に柱を受ける円形の穴が彫り込まれていた。

22 基の礎石上面には、目通しに使われた墨線が残る。北側礎石列・南側礎石列ともに東西方向の墨線が 2 ~ 3 本ある。

北側の縁柱を支える礎石は、北側柱列の各柱から 0.4 m 北に 15 ~ 20 cm 程度の礎石を据えている。また、南側の縁柱を支える礎石は、建物中央、南側主柱列から南へ 0.9 m の所に長軸 0.5 m、短軸 0.3 m 前後のものが二基みられる。南側の縁柱は基本的に基壇の延べ石に直接置かれていたが、向拝部分の延べ石がない箇所に礎石を設置したものであろう。

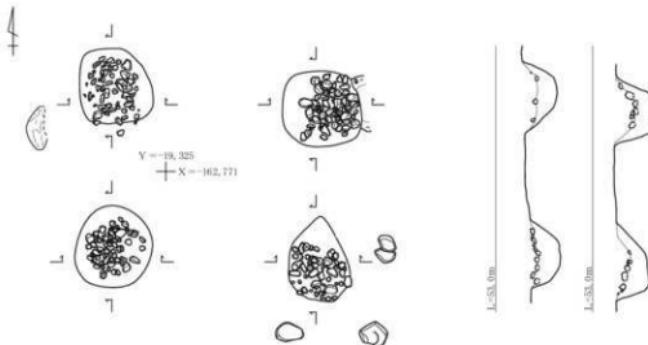
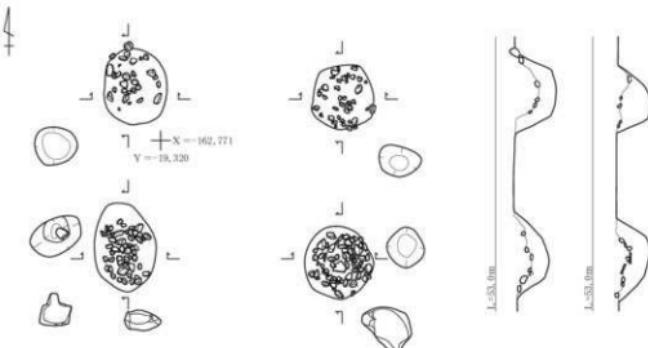
第22図 S B-51・52礫石裏達石検出状況実測図 (S = 1/50)

S B -51 西端の建物跡である。主柱穴 4 基、建物南東コーナーの縁東柱の礎石 3 基、建物西側の縁東柱礎石 1 基が検出されている。建物西側は、近世末～近代の拝殿基壇礎石設置工事で削平を受けており、縁東柱列の多くが失われたとみられる。主柱穴の芯間での規模は、東西 2.1 m、南北 1.7 m である。南側縁東柱の礎石は、南側主柱穴の芯から 0.7 m 南側にある。

S B -52 西側から 2 番目の建物跡である。主柱穴 4 基、建物西側・東側の縁東柱穴各 2、南側縁東柱の礎石 3 基が検出されている。主柱穴の芯間での規模は、東西 2.2 m、南北 1.7 m である。また、東西の縁東柱穴を含めると東西 3.6 m をかる。また、南側縁東柱の礎石は南側の主柱穴の芯から 0.7 m 南側にある。西側縁東柱の柱穴の 1 つには、礎石の根石の可能性のある礎 1 点が残されていた。建物南側の縁東柱礎石は、東端のもので長軸 0.5

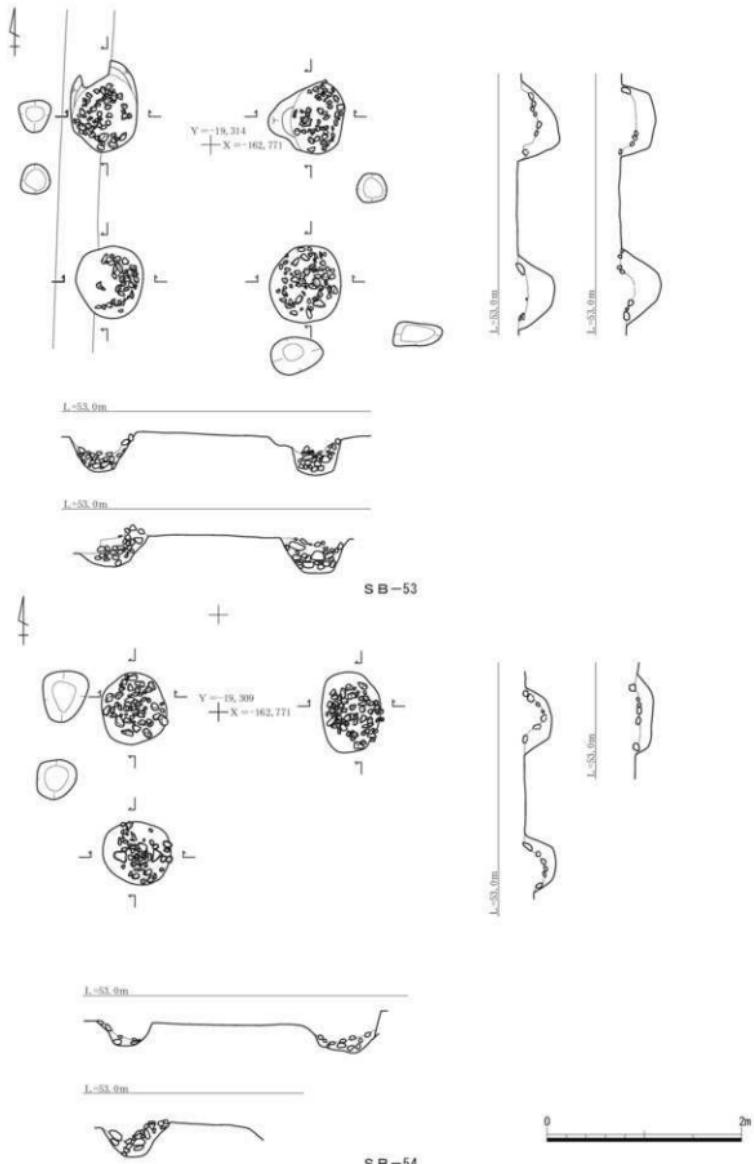
第23図 SB-53・54礫石裏达石検出状況実測図 (S=1/50)

m、短軸 0.4 m を測る。最も小さい西から 2 番目のもので長軸 0.4 m、短軸 0.2 m を測る。
S B -53 東から 2 番目の建物跡である。主柱穴 4 基、建物西側の縁東柱穴 2 基、東側の縁東柱穴 1 基、南側の縁東柱穴 1 基が検出されている。主柱穴の芯間での規模は、東西 2.1 m、南北 1.7 m である。縁東柱を含めると、東西 3.5 m となる。また、南側縁東柱の礎石は南側の主柱穴の芯から 0.7 m 南側にある。

S B -54 東端の建物跡である。検出された主柱穴は 3 基で、南東隅の主柱穴は調査区外となる。また、北東の主柱穴は、近世末～近代頃の拝殿基壇裾石設置工事時に上面を削られている。縁東柱は、建物西側で柱穴 2 基を検出した。建物の南側では検出できなかった。また、東側は調査区外となるため不明である。主柱穴の芯間での規模は、東西 2.2 m、南北 1.6 m である。西側縁東柱穴は西側主柱穴の芯から 0.7 m 西側にある。

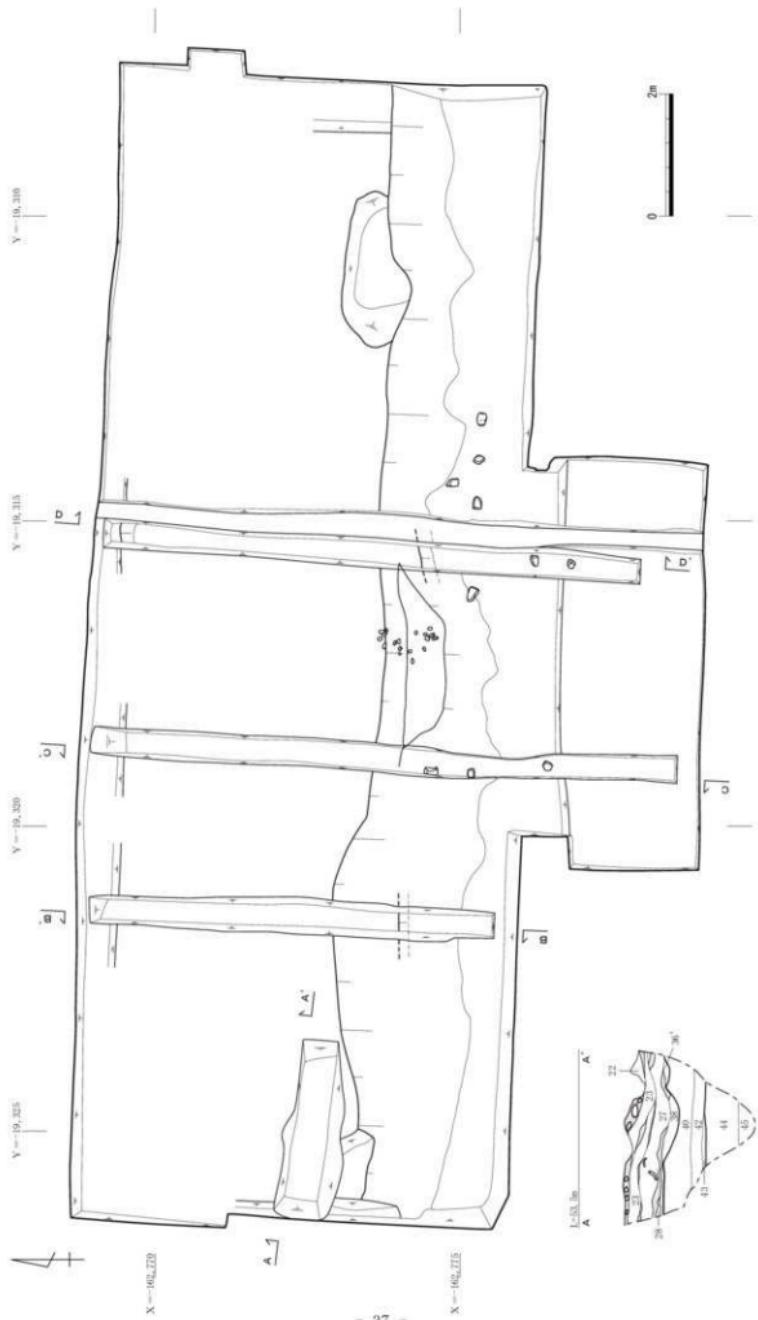
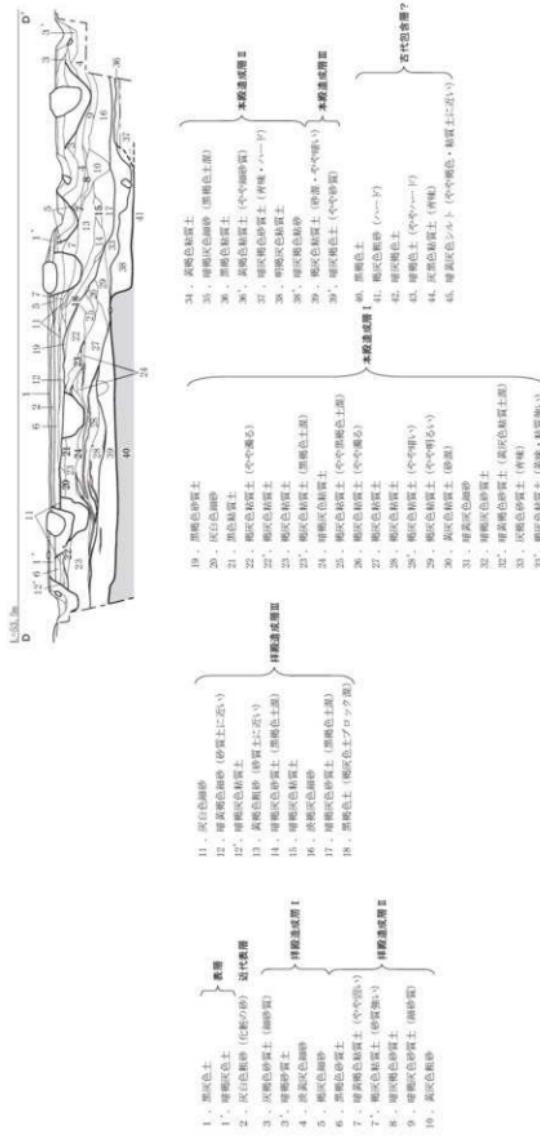
第24図 中世以前の遺構実測図および断面 (S=1/80)

基壇の 4ヶ所に断ち割りを入れて層序の確認をおこなった。その結果、断片的ではあるが、中世の基壇の存在を確認することができた。

断ち割り B と断ち割り D では、基盤層上に厚さ 0.4 m の黒褐色粘質土層がみられた。しかし、その中间にある断ち割り C では、黒褐色粘質土層が薄く、B・D でも南端では黒褐色粘質土層は 0.02 m 未満と薄くなっていた。このことから、B・D は南端とその中间地点より一段高かったことが考えられる。D では黒褐色粘質土上面に拳大の石が置かれており、面的構造は明らかでないものの、建物基壇の可能性をもつ土盛り遺構であると考えられる。なお、この遺構の時期であるが、盛土中の遺物の多くは弥生土器であり、周囲の弥生時代の遺構からの混入であることは明らかである。この黒褐色土の下に拡がる灰黑色粘質土層から出土した遺物に 11 世紀前半までの土師器小皿がみられることから、黒褐色粘質土層の形成は少なくとも 11 世紀以降であると考えられる。

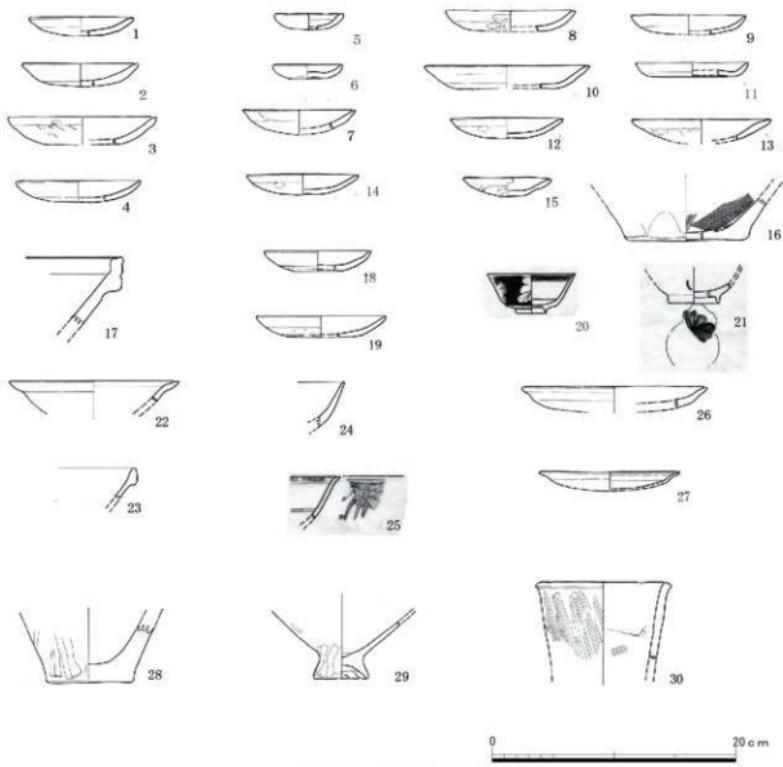
第25図 土器 (S = 1/4)

1～15は土師器皿である。1は基壇第2層から、2は基壇第3層から出土した。3・4は基壇第4層出土の土師器小皿である。5・6は直径6cm程度の小形品である。基壇第4層から出土した。7はPit-12出土の土師器小皿である。8・9は基壇第9層から出土した土師器小皿である。口縁端部の一部に煤が付着しており、灯明皿として使用されていたとみられる。10は基壇第11層出土の土師器中皿である。11は中世の土師器小皿である。基壇第11層から出土した。中世の遺物であろう。12・13は、本殿S B-51の北東柱穴上層から出土した。礎石抜き取り後の埋め戻し土からの出土であり、本殿を解体してから拝殿の建築に入るまでの間に廃棄された遺物であろう。14・15は、調査直前の台風7号によつてできた本殿東側の倒木坑から採取された土師小皿である。ほぼ同位置から出土した軒丸瓦・軒平瓦には鎌倉～室町時代のものがあり(48・66)、この土師小皿も13～14世紀のものとなるであろう。

16は瓦質擂鉢である。拝殿南側の向拝柱穴から出土した。中世の遺物である。17～21は近世陶磁器である。17は焼き締めの擂鉢である。信楽産とみられる。18は陶器小皿である。口縁部外面に煤が付着しており、灯明皿として使われたとみられる。19は透明釉の小皿で、口縁端部内外面に煤が付着する。これも灯明皿として使用されたものであろう。基壇第10層の断ち割り部清掃時に出土しているが、上層のものが混入した可能性が高い。20・21は染付の碗である。基壇第2層から出土した。近代以降の遺物であろう。

26・27は古代の土師器壺・土師器小皿である。基壇下の包含層である灰黒色粘質土から出土した。11世紀中頃の遺物とみられるが、小片であるため厳密な時期決定は困難である。

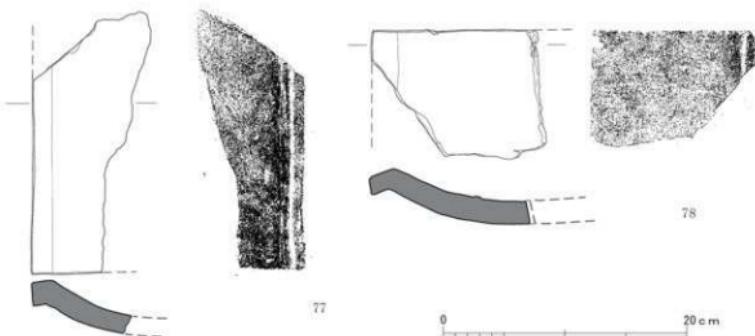
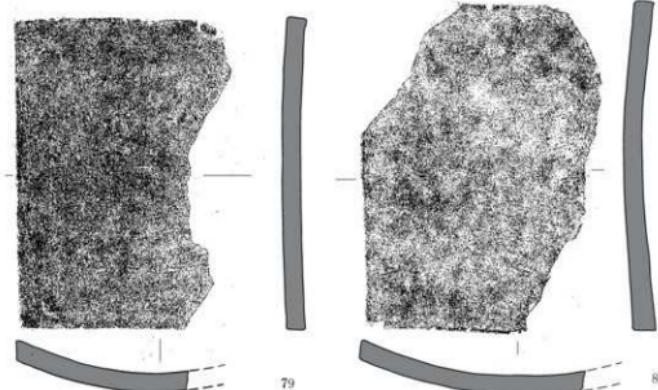
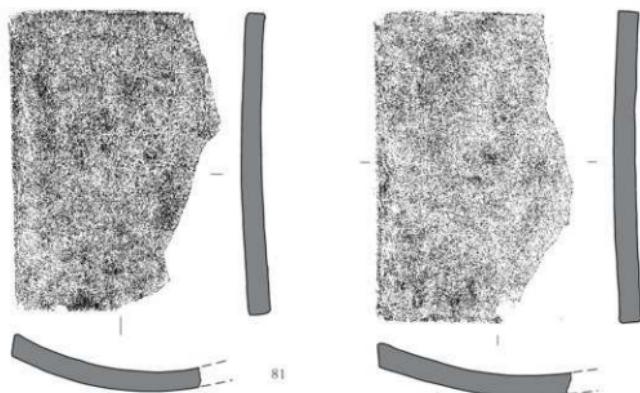
第31図 平瓦・棟瓦 ($S = 1/4$)

77～82は、基壇の礎石間に並べられた平瓦・棟瓦である。77・78は初期の棟瓦で、1辺の先端約2cmが折れている。また、78の上端から1.5cmの所に釘穴がある。79～82は平瓦である。79は全長25.8cm、80は全長27.2cm、81は全長24.8cm、82は全長25.7cmをはかる。内外面ともにナデ調整で仕上げられている。

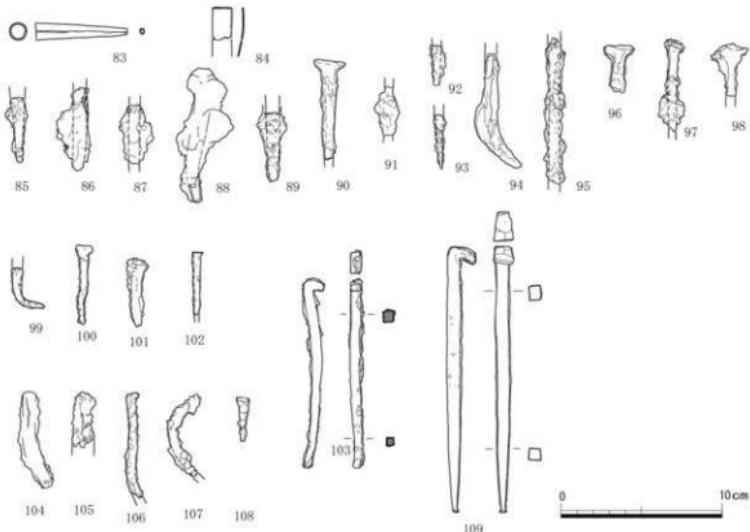
第32図 金属製品 (S = 1/3)

今回の調査では、鉄釘25点が出土している。しかし、急激な鋳化のため保管中の破損が激しく、図化が困難な状況となっていた。ここでは出土直後に作成された略図23点(85～101・103～108)及び残存が良好であったもの1点の実測図(102)を示す。鉄釘は断

面方形で、江戸時代のものとみられる。なお、109は多神社鳥居改築に伴って解体された旧鳥居に使用されていた鉄釘である。平成19年度に多神社宮司から寄贈を受けた。

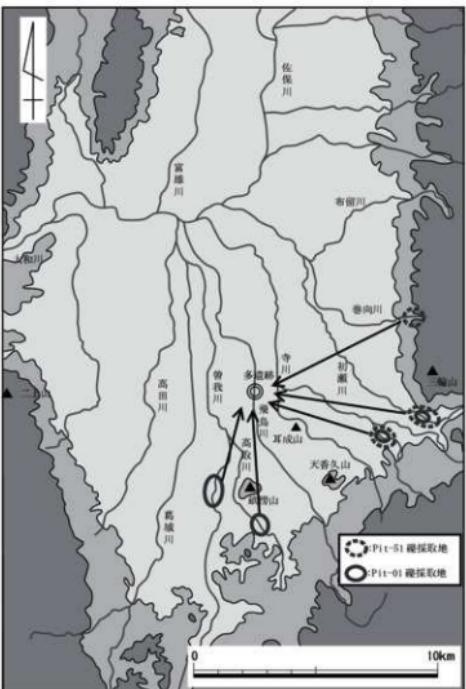
第34図 裏込石採取地

使用重量でみれば、Pit-01 では少なくとも曾我川から 15.9 kg、高取川から 5.3 kg、曾我川または高取川から 8.2 kg、寺川から 0.4 kg、初瀬川から 1.6 kg の石材が運ばれることになり、主として曾我川や高取川から運ばれている。

Pit-51 では少なくとも巻向川から 29.0 kg、寺川から 3.7 kg、初瀬川から 15.3 kg の石材が運ばれたことになり、使用量の半分以上が巻向川から運ばれている。
