高松市教育委員会・独立行政法人国立文化財機構奈良文化財研究所連携研究報告書 第1冊

## 高松市内所在刳拔式石棺調査報告書Ⅱ

2022年3月

高松市教育委員会・独立行政法人国立文化財機構奈良文化財研究所

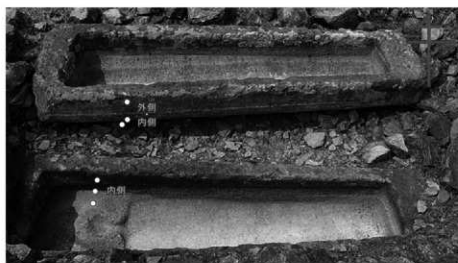
図8 石船塚古墳石棺のエコーチップ試験測定箇所（2019年6月実施）

2019年6月の調査時にエコーチップ試験を実施した。石船塚古墳石棺では蓋の内側と外側の両面と、身の内側で測定した。測定箇所を図8に示す。三谷石舟古墳石棺では、身の内側と外側の両面で実施した（図9）。一方、石船石棺では、身の外側に石材表層の剥離が多数認められたことから、エコーチップ試験は危険と判断し、本試験を実施していない。

測定に使用した機材はProceq社製Equotip Piccoloで、各測定箇所に対して5回ずつ測定した。5回の測定値の平均値を各測定箇所の反発強度とした。

石船塚古墳石棺及び三谷石舟古墳石棺のエコーチップ試験結果をそれぞれ表1、表2に示す。表1に示した結果から、石船塚古墳石棺ではL値で表される反発強度にややばらつきが認められ、最大値は704、最低値は457であったが、概ね500から600前半の間の値を示した。また、石棺表面に剝離が認められた蓋の外側の値は他と比較しても概ね同等の値を示した。すなわち、これらの劣化は石材が脆弱となったことに起因するものではなく、環境条件の差異によって局所的に石材の劣化が発生したことを示唆する結果と考えられる。

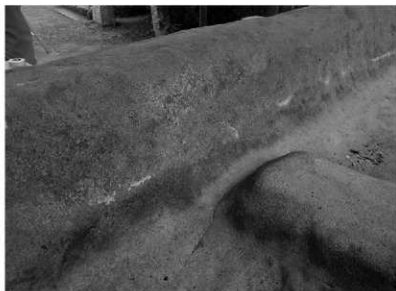
図 24 石棺内側の塩析出

石棺の内側では、表面が失われている箇所が散見され、これらの箇所では白色の析出物が認められた(図 24)。したがって、これらの劣化要因は塩析出と考えられる。一方で、この塩析出による劣化箇所は、調査を通して拡大する様子が明確には認められなかったことから、現在の環境、すなわち覆屋の下で地盤とは縁を切った状態では、塩析出による劣化は進行していないと考えられる。石棺外側は北側と南側で大きく劣化状態が異なる。北側表面は地衣類や褐色を呈する藻類に覆われているものの、石材表面の劣化は認められない。一方、南側は藻類や地衣類は一切認められないものの、下半を中心に表層の浮き、剥離が顕著に進行している(図 25)。一般に塩は冬季に析出が顕著になるが、石船石棺の調査では冬季においても、これらの劣化箇所において塩が一切認められなかったことから、これら石棺表面の劣化要因は塩析出とは異なるものと考えられた。
