青森市埋蔵文化財調査報告書 第130集

# 市内遺跡

発掘調査報告書30

青森市教育委員会

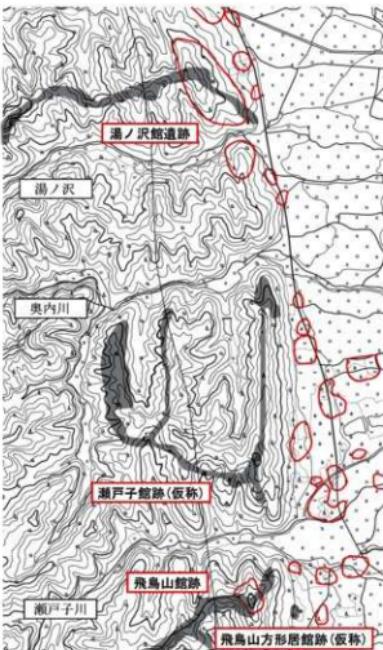
第13図 内真部城館群 ( $S=1/30,000$ )

市北西部の内真部、瀬戸子、飛鳥地区の山間部では、近年、地元を中心とする市民グループによって中世城館跡の精力的な踏査が行われており、周知の埋蔵文化財包蔵地に登録された範囲を越えて、城館遺構の広がりや別地点において、新たな城館遺構も確認されている（これらを内真部城館群と総称）。当委員会では、内真部城館群について、周知の埋蔵文化財包蔵地としての範囲を検討するため、5月21日に城館跡の位置や遺構の広がりを把握することを目的に予備的な分布調査を実施した。調査については、青森県教育庁文化財保護課職員の同行のもと、市民グループの案内により、周知の埋蔵文化財包蔵地である湯ノ沢館遺跡及び飛鳥山館跡のほか、新たな城館跡とみられる瀬戸子館跡（仮称）、飛鳥

湯ノ沢館遺跡では、現登録範囲内において、塹で囲まれた平面橢円形の曲輪や塹道を確認し、さらに西側の遺跡範囲外には、東西方向に連なる尾根に沿って塹道が認められ、尾根を断ち切るよう造成された切通を確認した。また、その西方向には、尾根脇に大きな土壠を伴った塹道が認められた。飛鳥山館跡では、現登録範囲内に、東向きの斜面を削り落として造られた切岸、切岸によって形成された腰曲輪を確認した。瀬戸子館跡（仮称）は、市民グループが新たに発見した城館跡で、奥内川と瀬戸子川に挟まれた丘陵地に位置する。沢に面した西～南側には斜面を段状に造成した段築群、丘陵頂部の尾根には長大な土壠を確認した。飛鳥山方形居館跡（仮称）は、市民グループが新たに発見した城館跡で、飛鳥山館跡の南西麓に位置し、土壠によって方形に区画された空間を確認した。

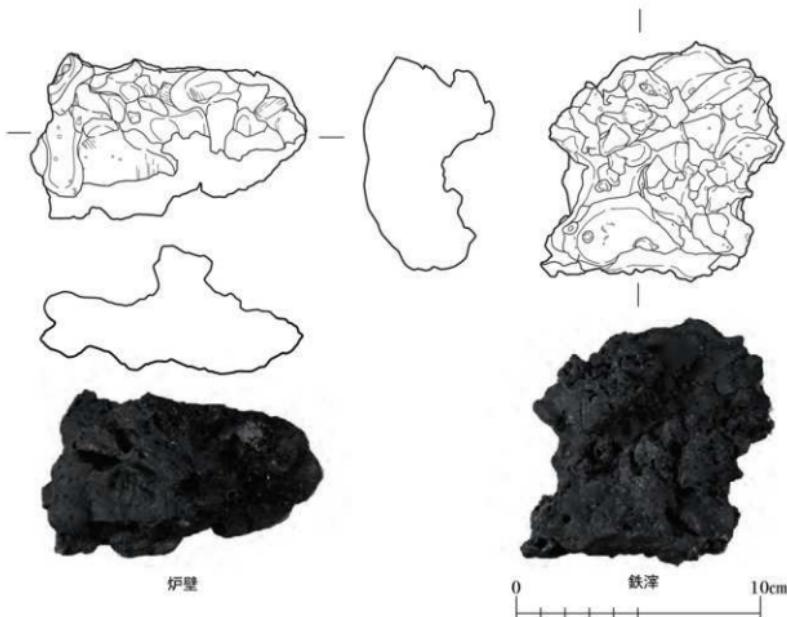
第14図 カナクソ沢遺跡表探遺物

内真部城館群の調査に関わる市民グループから、内真部川上流に「カナクソ沢」という地名があることをご教示いただいた。内真部地区の南側に位置する奥内地区については、江戸時代の文献史料に製鉄が行われた記録が認められ、「カナクソ」の名称と鉄生産の関連から未確認の製鉄遺跡が存在する可能性が高いと考え、付近の分布調査を実施した。内真部川河口から7km上流の白滝沢との合流地点付近において、カナクソ沢を50m程度遡ったところ、北岸に張り出した舌状地形の端突に大量の鉄滓が散布する範囲を確認した。さらに30mほど遡った地点にも類似した地形がみられ、先端部に大量の鉄滓が散布する範囲を確認した。両地点ともに舌状地形の端部に平坦面があり、そこでは大量の鉄滓や炭化物が認められたことから、平坦面上に製鉄炉が存在し、沢に面した斜面下方に鉄滓が排出されたと考えられる。両地点ともに鉄滓以外の遺物は表面的に認められず、遺跡の時期については不明であるが、製鉄に関わる生産遺跡として新規登録した（第II章参照）。

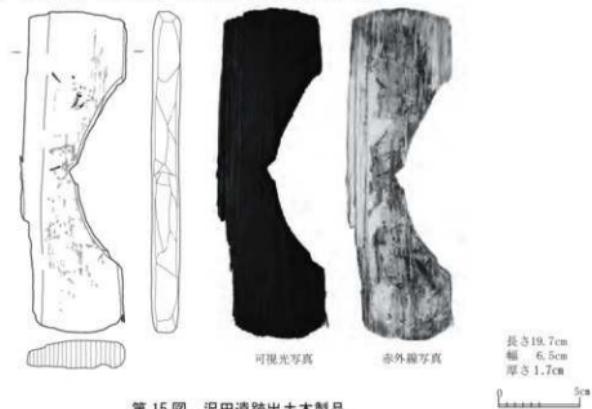
第15図 沢田遺跡出土木製品

第3表に示した文化財保護法第93条の届出及び第94条の通知に係る工事立会24件に加えて、隣接地の現地踏査を33件実施した。第15図は、沢田遺跡範囲内の下水道工事に係る工事立会により出土した木製品である。表面に文字が書かれている可能性があり、墨痕の消失や腐食を防ぐために、外部委託による保存処理を実施した。隣接地で実施した現地踏査では、遺構・遺物の確認によって北中野遺跡、東道道遺跡が新規登録、銀前田遺跡、野田遺跡、江渡遺跡、小柳遺跡、沢田遺跡が範囲変更となった。

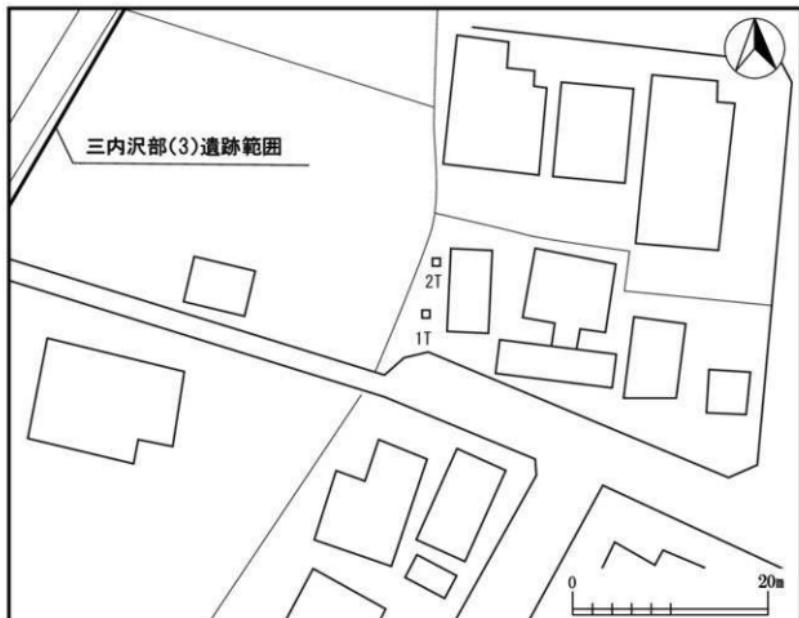
第 16 図・写真 16 ~ 18 三内沢部 (3) 遺跡①

1	遺跡名	三内沢部（3）遺跡①	図版番号	第16図
	調査地	大字三内沢部地内	遺跡台帳番号	201-239
	調査原因	擁壁工事	調査面積	1m <sup>2</sup>
	調査期間	令和3年3月12日		
	調査方法	トレンチ2箇所設定。人による掘削。		
	調査概要	擁壁工事予定地において、2箇所掘削したところ、擁壁の基礎深度である60cm以下の深さまで砂利や粘土等が混じる盛土層となっており、既存住宅の位置も含めて造成された状況が認められた。1T:70(盛土70)cm・遺構遺物無、2T:70(盛土70)cm・遺構・遺物無。		
	調査後措置	慎重工事で施工。		
2	遺跡名	西高校遺跡	図版番号	第17～19図
	調査地	大字新城字平岡地内	遺跡台帳番号	201-062
	調査原因	土地売買	調査面積	201m <sup>2</sup>
	調査期間	令和3年5月10日～5月13日		
	調査方法	トレンチ27箇所設定。重機・人力による掘削。		
	調査概要	水田として利用されていたことから、上層で耕作や暗渠埋設に伴う擾乱が認められたが、2～5T、7・8T、15～17T、19～21T、23～26Tにおいて、北側を流れる新城川の氾濫に伴う数条の流路や縄文時代と考えられる土坑を確認したほか、縄文土器、土師器が出土した。1T:60cm・遺構遺物無、2T:80cm・流路・縄文土器、3T:50cm・土坑1・遺物無、4T:80cm・流路・土坑3・縄文土器、5T:80cm・流路・遺物無、6T:50cm・遺構無・炭化木、7T:50cm・土坑1・縄文土器、8T:70cm・流路・遺物無、9T:60cm・遺構遺物無、10T:60cm・遺構遺物無、11T:60cm・遺構遺物無、12T:50cm・遺構遺物無、13T:40cm・遺構遺物無、14T:40cm・遺構遺物無、15T:30cm・土坑1・縄文土器、16T:30cm・流路・遺物無、17T:40cm・流路・遺物無、18T:40cm・遺構無・土師器、19T:40cm・流路・遺物無、20T:40cm・ピット1・遺物無、21T:60cm・ピット3・遺物無、22T:60cm・遺構遺物無、23T:60cm・流路・遺物無、24T:50cm・流路・遺物無、25T:40cm・流路・遺物無、26T:60cm・流路・遺物無、27T:60cm・遺構遺物無。

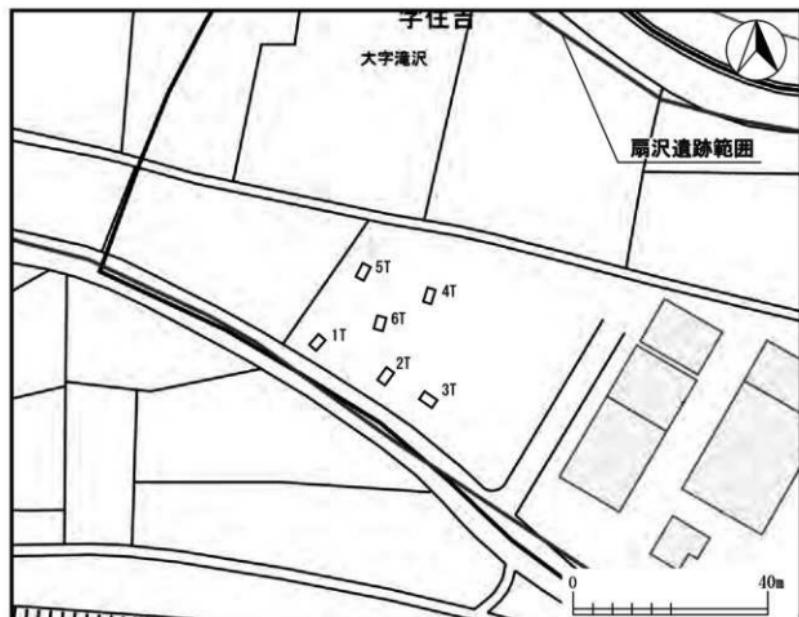
第 20 図・写真 31 ~ 36 扇沢遺跡

調査後措置	開発計画の際には、事前に協議が必要となる旨伝えた。		
3	遺跡名	扇沢遺跡	図版番号	第20図
	調査地	大字三本木字扇沢地内	遺跡台帳番号	201-265
	調査原因	土地売買	調査面積	37m <sup>2</sup>
	調査期間	令和3年5月31日		
	調査方法	トレンチ6箇所設定。重機・人力による掘削。		
	調査概要	北東から南西に下る傾斜地にあたり、傾斜に合わせて砂利やシラス等が105～170cm盛土された状況を確認。西側に設定した1、5、6Tでは、盛土の下位から自然堆積とみられる黒色土層を確認したが、その他のトレンチでは、削平により盛土直下が砂利層の地山となっている状況であった。トレンチ深さ：1T:200(盛土140)cm・遺構遺物無、2T:170(盛土170)cm・遺構遺物無、3T:170(盛土170)cm・遺構遺物無、4T:160(盛土160)cm・遺構遺物無、5T:145(盛土105)cm・遺構遺物無、6T:160(盛土110)cm・遺構遺物無。		
	調査後措置	計画が具体化した段階で事前に協議するよう伝えた。		
4	遺跡名	小柳遺跡隣接地	図版番号	第21図
	調査地	岡造道2丁目地内	遺跡台帳番号	201-059
	調査原因	展示場建築	調査面積	20m <sup>2</sup>
	調査期間	令和3年6月1日		
	調査方法	遺跡北側隣接地に6箇所のトレンチを設定。重機・人力による掘削。		
	調査概要	地表面下100cmの深さまで盛土が認められたが、その下位には、全てのトレンチで平安時代の遺物包含層が認められ、このほか、遺構を確認したほか、土師器・須恵器が出土。1T:110(盛土100)cm・土坑1・土師器・須恵器、2T:100(盛土100)cm・溝跡1・ピット1・土師器、3T:100(盛土100)cm・土師器・須恵器、4T:100(盛土100)cm・土師器・須恵器、5T:100(盛土100)cm・土師器・須恵器、6T:100(盛土100)cm・土師器・須恵器。		
	調査後措置	建築に係る基礎深度は遺構面まで達しないものの、工事立会により施工。

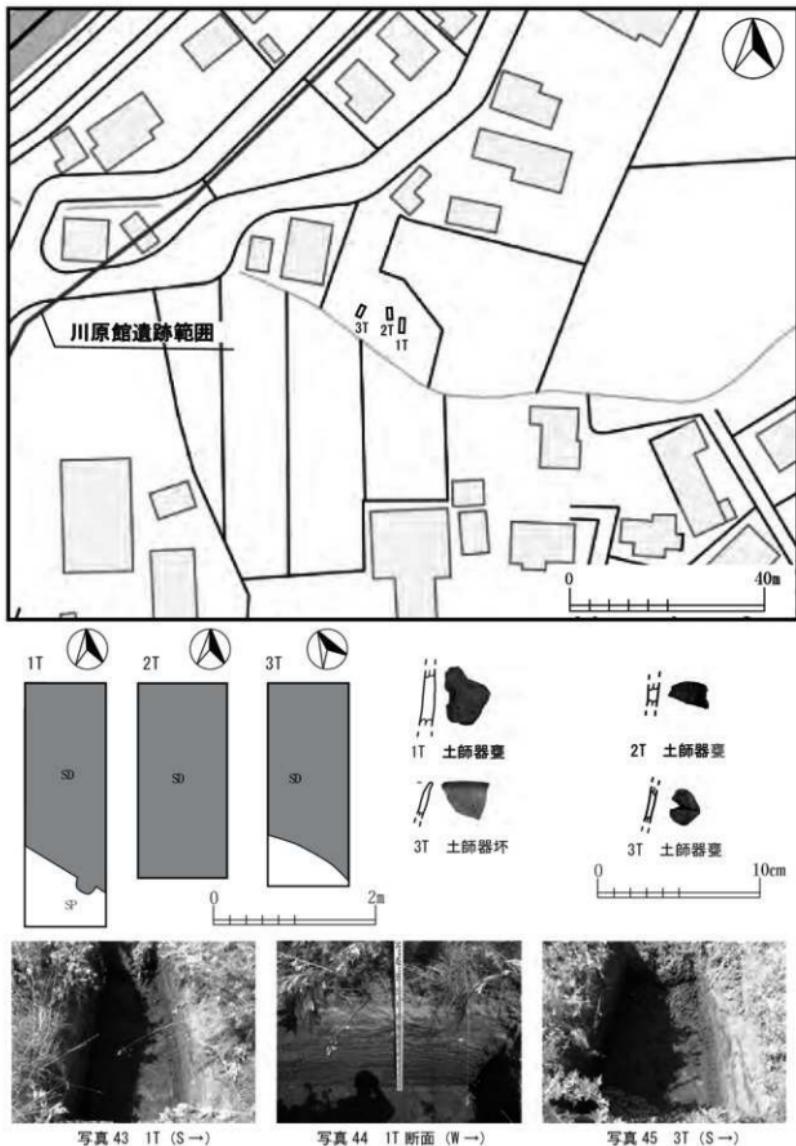
第22図・写真43～45 川原館遺跡①

5	遺跡名 川原館遺跡①	図版番号 第22図
調査地 浪岡大字浪岡字浅井地内	遺跡台帳番号 201-377	
調査原因 住宅建築	調査面積 9m <sup>2</sup>	
調査期間 令和3年6月18日		
調査方法 対象地内に3箇所のトレンチを設定。重機・人力による掘削。		
調査概要 地表面下80cmの深さまで盛土が認められたが、その下位にはプライマリーな堆積が残存しており、平安時代の遺構・遺物を確認。1T:130(盛土80cm・溝跡1・ピット1・土師器、2T:130(盛土80cm・溝跡1・土師器、3T:120(盛土80cm・溝跡1・土師器。		
調査後措置 建築に係る基礎深度が遺構面に達しない設計であったため、慎重工事により施工。		
6	遺跡名 川原館遺跡②	図版番号 第23図
調査地 浪岡大字浪岡字浅井地内	遺跡台帳番号 201-377	
調査原因 住宅建築	調査面積 12m <sup>2</sup>	
調査期間 令和3年7月7日		
調査方法 対象地内に4箇所のトレンチを設定。重機・人力による掘削。		
調査概要 地表面下80～140cmの深さまで盛土が認められたが、その下位にはプライマリーな堆積が残存しており、平安時代とみられる遺構を確認。1T:160(盛土80cm・土坑1・遺物無、2T:140(盛土90cm・溝跡1・遺物無、3T:150(盛土150cm・溝跡1・遺物無、4T:150(盛土140cm・溝跡1・遺物無。		
調査後措置 建築に係る基礎深度が遺構面に達しない設計であったため、慎重工事により施工。		
7	遺跡名 安田近野(2)遺跡	図版番号 第24図
調査地 大字安田字近野地内	遺跡台帳番号 201-309	
調査原因 宅地分譲	調査面積 13m <sup>2</sup>	
調査期間 令和3年7月12日		
調査方法 対象地内に4箇所のトレンチを設定。重機・人力による掘削。		
調査概要 プライマリーな堆積状況が認められ、縄文時代の遺構・遺物を確認。1T:55cm・土坑1・遺物無、2T:55cm・土坑2・ピット1・縄文土器、3T:55cm・竪穴建物跡1・遺物無、4T:55cm・遺構遺物無。

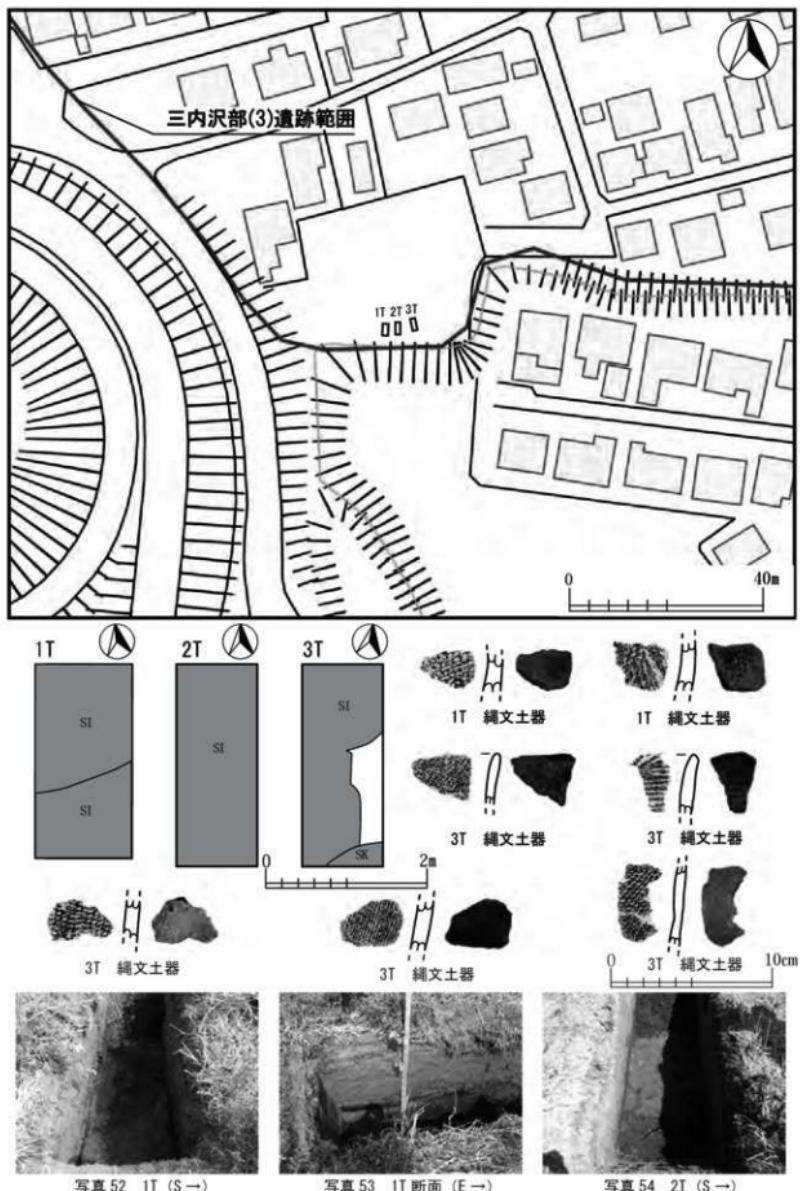
第25図・写真52～54 三内沢部(3)遺跡②

調査後措置 宅地分譲にあたっては、草根の鋤取り後に40cmの保護盛土を行うこととし、鋤取りについては工事立会で施工。		
8	遺跡名 三内沢部(3)遺跡②	図版番号 第25図
調査地 大字三内字沢部地内	遺跡台帳番号 201-239	
調査原因 住宅建築	調査面積 8m <sup>2</sup>	
調査期間 令和3年7月16日		
調査方法 対象地内に3箇所のトレンチを設定。重機・人力による掘削。		
調査概要 地表面下100cmの深さまで盛土が認められたが、その下位には地山直上の土層が残存しており、縄文時代の遺構・遺物を確認。1T:120(盛土100cm・竪穴建物跡2・縄文土器、2T:110(盛土100cm・竪穴建物跡1・遺物無、3T:110(盛土100cm・竪穴建物跡1・土坑1・縄文土器。		
調査後措置 住宅建築に係る基礎深度が盛土内に留まる設計であることから、慎重工事で施工。		
9	遺跡名 近野遺跡	図版番号 第26図
調査地 大字安田字近野地内	遺跡台帳番号 201-065	
調査原因 住宅建築	調査面積 11m <sup>2</sup>	
調査期間 令和3年8月27日		
調査方法 対象地内に2箇所のトレンチを設定。重機・人力による掘削。		
調査概要 プライマリーな堆積状況が認められたが、遺構・遺物とともに確認できなかった。1T:70cm・遺構遺物無、2T:60cm・遺構遺物無。		
調査後措置 工事立会により施工。

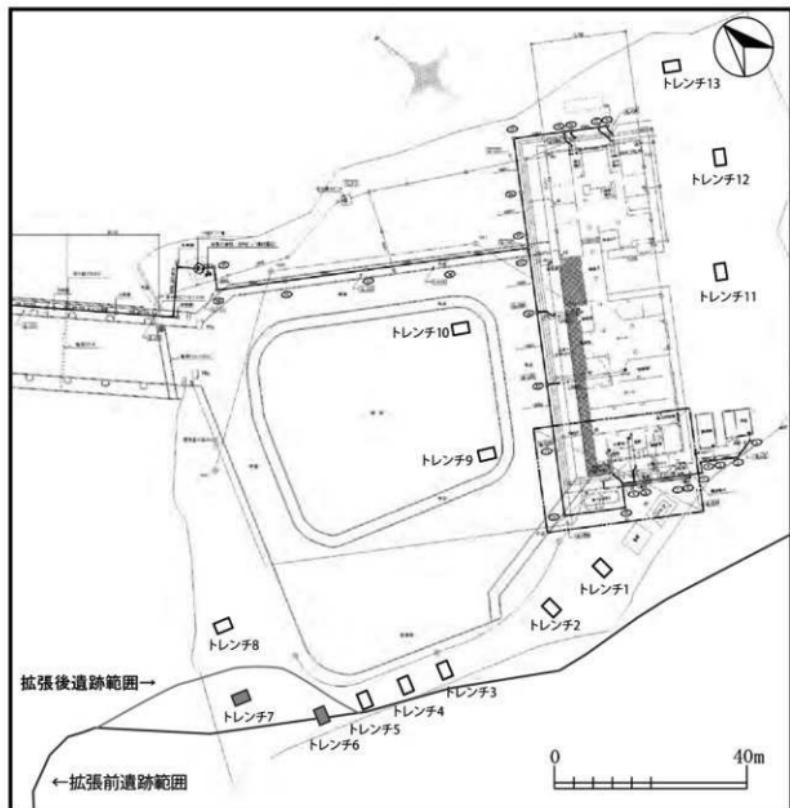
第 27 図・写真 58・59 新町野遺跡

10	遺跡名 新町野遺跡	図版番号 第 27 図
調査地	大字新町野字曾谷 138-1	遺跡台帳番号 201-161
調査原因	畜場建設	調査面積 78m <sup>2</sup>
調査期間	令和 3 年 8 月 30・31 日	
調査方法	対象地内に 13 箇所のトレンチを設定。重機・人力による掘削。	
調査概要	1T：深さ 55cm・遺構無・近代以降の土製品、2T：深さ 73cm・遺構遺物無、3T：深さ 23cm・遺構遺物無、4T：深さ 43cm・遺構無・焼成粘土塊、5T：深さ 72cm・遺構遺物無、6T：深さ 50cm・土坑 1・ピット 1・溝跡 1・遺物無、7T：深さ 100cm・溝跡 1・遺物無、8T：深さ 110cm・遺構遺物無、9T：深さ 110cm（湧水の為途中止）・遺構遺物無、10T：深さ 200cm・遺構遺物無、11T：深さ 70cm（盛土上に疊多量）・遺構盛土上にピット 1・遺物無、12T：深さ 70cm・遺構遺物無、13T：深さ 102cm・遺構遺物無。調査区西側のトレンチ 1～6、は一部改変されているものの黒色土が残存しており、トレンチ 6・7 から遺構が検出。北側～南側にかけて既設畜場建設の造成の際に削平・盛土が行われている。	
調査後措置	調査結果を基に遺跡範囲拡張。開発計画担当課と協議を実施し、遺跡外での開発に計画変更。	
11	遺跡名 女鹿津野尻遺跡	図版番号 第 28 図
調査地	浪岡大字女鹿津字野尻地内	遺跡台帳番号 201-435
調査原因	土地売買	調査面積 39m <sup>2</sup>
調査期間	令和 3 年 9 月 27 日	
調査方法	対象地内に 9 箇所のトレンチを設定。重機・人力による掘削。	
調査概要	斜面地に合わせて、地表面下 30～100cm の盛土が施されており、その下位からプライマーな土層が認められ、東側に設定したトレンチから時期不明の溝跡を確認。1T：60（盛土 30）cm・遺構遺物無、2T：60（盛土 30）cm、3T：60（盛土 30）cm、4T：140（盛土 100）cm・溝跡 1・遺物無、5T：140（盛土 100）cm・溝跡 1・遺物無、6T：140（盛土 100）cm・溝跡 1・遺物無、7T：140（盛土 100）cm・溝跡 1・遺物無、8T：140（盛土 100）cm・溝跡 1・遺物無、9T：140（盛土 100）cm・溝跡 1・遺物無。

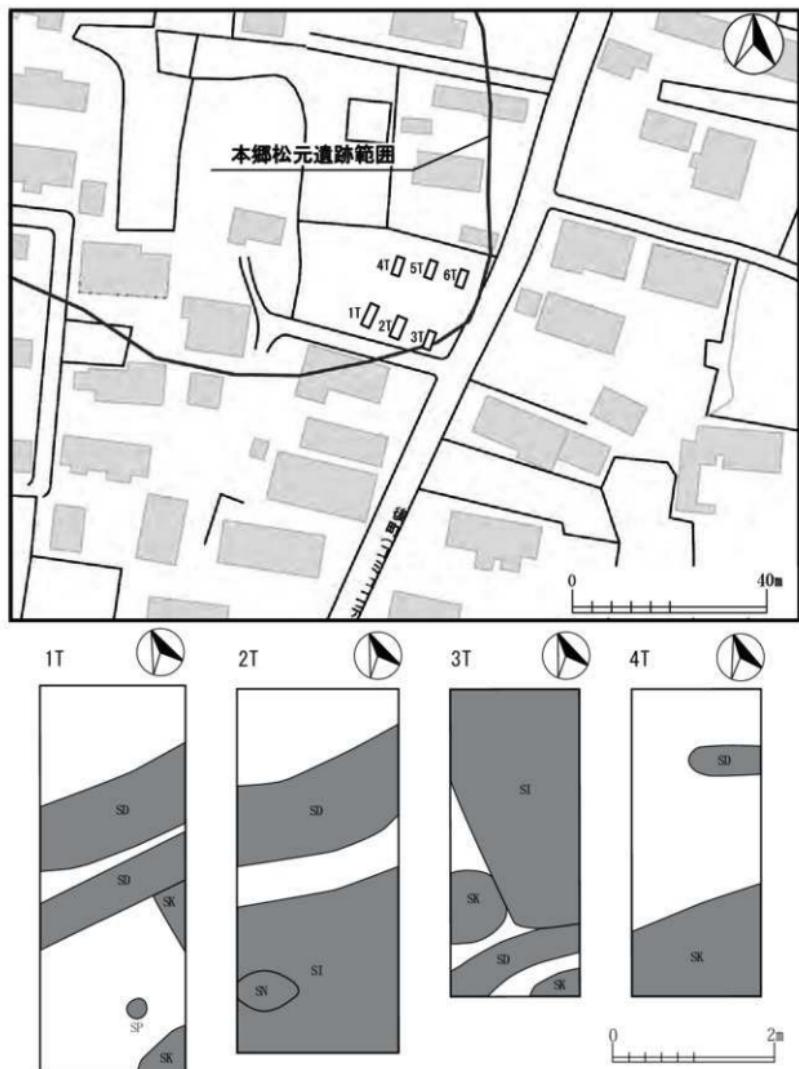
第 29 図 本郷松元遺跡

調査後措置	開発計画が具体化した段階で事前に協議するよう伝えた。	
12	遺跡名 本郷松元遺跡	図版番号 第 29・30 図
調査地	浪岡大字本郷字松元地内	遺跡台帳番号 201-438
調査原因	住宅建築	調査面積 41m <sup>2</sup>
調査期間	令和 3 年 10 月 5 日	
調査方法	対象地内に 6 箇所のトレンチを設定。重機・人力による掘削。	
調査概要	プライマリーな土層が認められ、平安時代と考えられる遺構を確認したほか、陶器磁が出土。1T：60cm・土坑 2・溝跡 2・ピット 1・陶器磁、2T：70cm・竪穴建物跡 1・溝跡 1・焼土 1・遺物無、3T：60cm・竪穴建物跡 1・土坑 2・溝跡 1・遺物無、4T：55cm・土坑 1・溝跡 1・遺物無、5T：55cm・溝跡 1・遺物無、6T：土坑 2・溝跡 1・ピット 2・遺物無。	
調査後措置	建築にあたっては、地下の遺構に影響を与えないよう、保護盛土を施したうえでの施工について協議を継続。	
13	遺跡名 石江遺跡	図版番号 第 31 図
調査地	大字石江字平山地内	遺跡台帳番号 201-056
調査原因	住宅建築	調査面積 19m <sup>2</sup>
調査期間	令和 3 年 10 月 13 日	
調査方法	対象地内に 6 箇所のトレンチを設定。重機・人力による掘削。	
調査概要	北側で一部壊乱が認められたが、プライマリーな堆積が認められ、縄文時代の遺構・遺物を確認。1T：35cm・遺構無・繩文土器、2T：40cm・土坑 2・縄文土器、3T：55cm・土坑 1・縄文土器、4T：50cm・遺構無・縄文土器、5T：65cm・遺構無・遺物無、6T：55cm・土坑 1・遺物無。	
調査後措置	建築にあたっては、地下の遺構に影響を与えないよう保護盛土を施し、工事立会で施工。

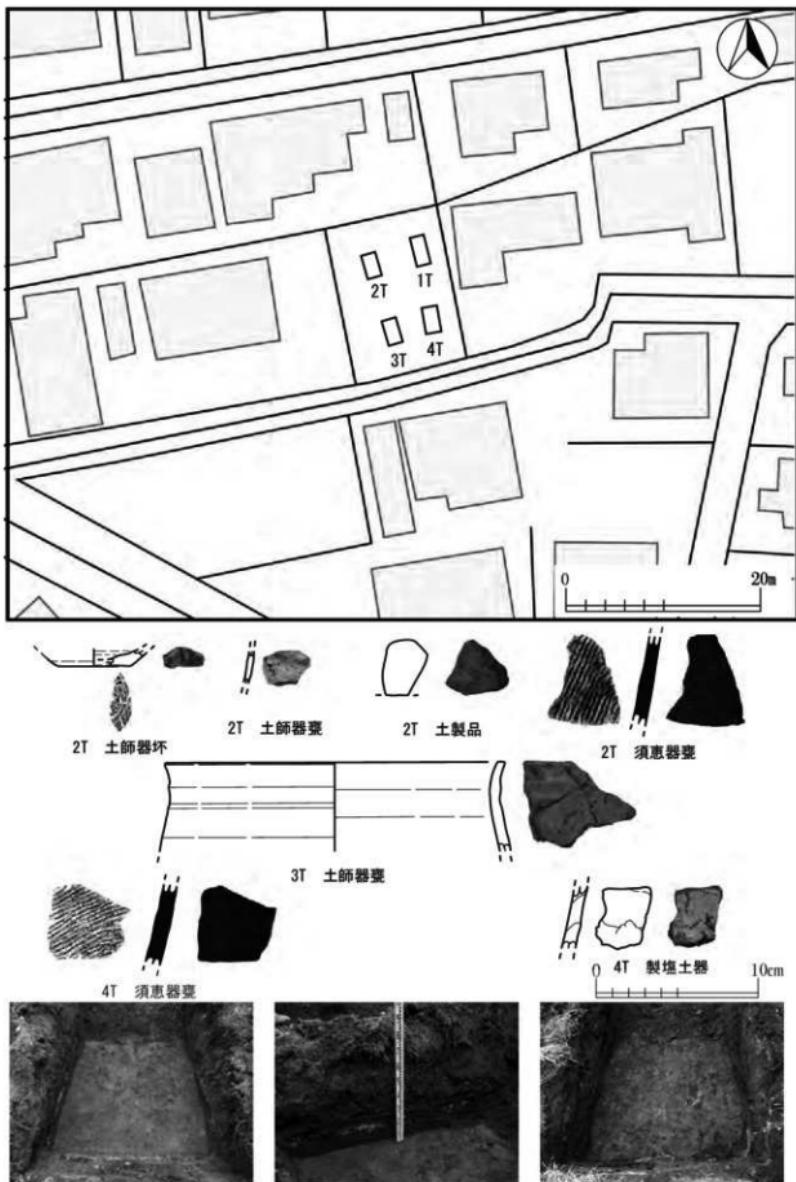
第32図 写真72～74 小柳遺跡

14	遺跡名	小柳遺跡	図版番号	第32図
	調査地	岡造道2丁目地内	遺跡台帳番号	201-059
	調査原因	住宅建築	調査面積	17m <sup>2</sup>
	調査期間	令和3年10月26日		
	調査方法	対象地内に4箇所のトレーナーを設定。重機・人力による掘削。		
	調査概要	地表面下80cmの深さまで盛土が施されていたが、下位からプライマリーな堆積が認められ、平安時代の遺物包含層を確認。1T:80(盛土80)cm・遺構遺物無、2T:80(盛土80)cm・遺物包含層・土師器・須恵器・土製品、3T:80(盛土80)cm・遺物包含層・土師器、4T:80(盛土80)cm・遺物包含層・土師器・須恵器・製塗器。		
	調査後措置	基礎深度が遺構面に達しない設計であったが、念のため、工事立会により施工。		
15	遺跡名	野尻(4)遺跡	図版番号	第33・34図
	調査地	浪岡大字高屋敷字野尻地内	遺跡台帳番号	201-390
	調査原因	土地売買	調査面積	311m <sup>2</sup>
	調査期間	令和3年11月8日・9日		
	調査方法	対象地内に22箇所のトレーナーを設定。重機・人力による掘削。		
	調査概要	隣地に対して1~4m程度低くなっているほか、地山にキャタピラ痕や壊乱が残り、大規模に造成された状況が認められたが、北側では地山直上の土層が残存し、一部トレーナーから平安時代の遺構・遺物を確認した。1T:0cm・遺構無・鉄滓、2T:0cm・遺構遺物無、3T:0cm・遺構遺物無、4T:0cm・遺構・遺物無、5T:10cm・遺構遺物無、6T:0cm・遺構遺物無、7T:40(盛土30)cm・堅穴建物跡1・土坑1・須恵器、8T:20(盛土15)cm・遺構遺物無、9T:0cm・遺構遺物無、10T:10(盛土10)cm・遺構遺物無、11T:40(盛土40)cm・堅穴建物跡1・遺物無、12T:60(盛土60)cm・堅穴建物跡1・遺物無、13T:20(盛土20)cm・遺構遺物無、14T:60(盛土60)cm・遺構無・鉄滓、15T:50(盛土50)cm・遺構遺物無、16T:60(盛土60)cm・遺構無・鉄滓、17T:110(盛土70)cm・遺構遺物無、18T:50(盛土50)cm・遺構無・鉄滓、19T:50(盛土50)cm・遺構無・鉄滓、20T:70(盛土70)cm・遺構遺物無、21T:80(盛土80)cm・遺構遺物無、22T:30(盛土20)cm・遺構遺物無。

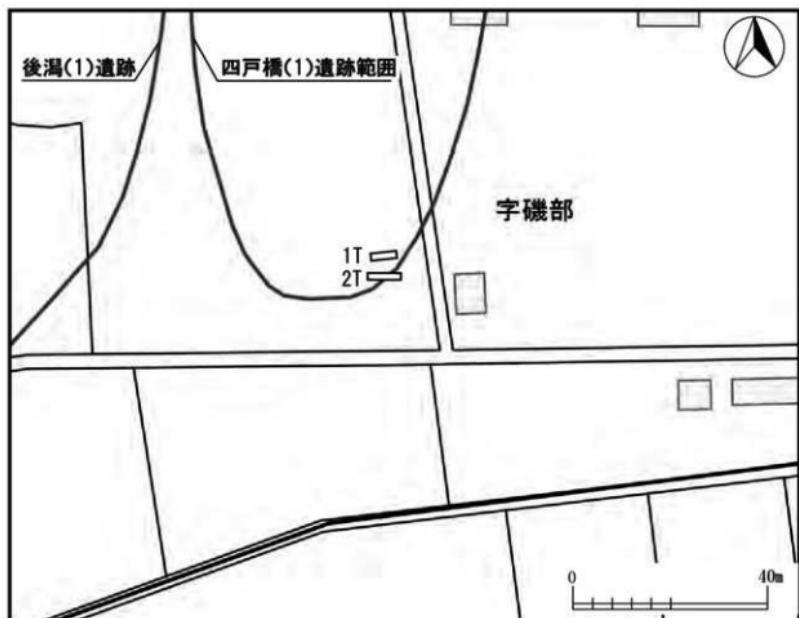
第 35 図 写真 87 ~ 89 四戸橋 (1) 遺跡

調査後措置	開発を計画する場合には、事前に協議のうえ、遺構が確認された北側範囲の除外を検討するよう伝達。		
16	遺跡名	四戸橋(1)遺跡	図版番号	第35図
	調査地	大字四戸橋字磯部地内	遺跡台帳番号	201-146
	調査原因	無線基地局建設	調査面積	21m <sup>2</sup>
	調査期間	令和3年11月30日		
	調査方法	対象地内に2箇所のトレーナーを設定。重機・人力による掘削。		
	調査概要	全体に厚さ100cm程度の盛土が施されており、下位からプライマリーな堆積が認められたが、対象地は河川の氾濫原に相当しており、遺構・遺物は確認できなかった。1T:190(盛土100)cm・遺構遺物無、2T:160(盛土100)cm・遺構遺物無。		
	調査後措置	慎重工事により施工。		
17	遺跡名	三内沢部(3)遺跡③	図版番号	第36図
	調査地	大字三内沢部地内	遺跡台帳番号	201-239
	調査原因	住宅建築	調査面積	17m <sup>2</sup>
	調査期間	令和3年12月7日		
	調査方法	対象地内に4箇所のトレーナーを設定。重機・人力による掘削。		
	調査概要	南側に設定したトレーナーでは部分的に壊乱が認められ、その他の地点ではプライマリーな堆積が認められたが、遺構・遺物は確認できなかった。1T:35cm・遺構遺物無、2T:45cm・遺構遺物無、3T:30cm・遺構遺物無、4T:35cm・遺構遺物無。		
	調査後措置	工事立会により施工。
