佐 伯 城 跡  
總 合 調 查 報 告 書  
總 論 編

2022

佐伯市教育委員会

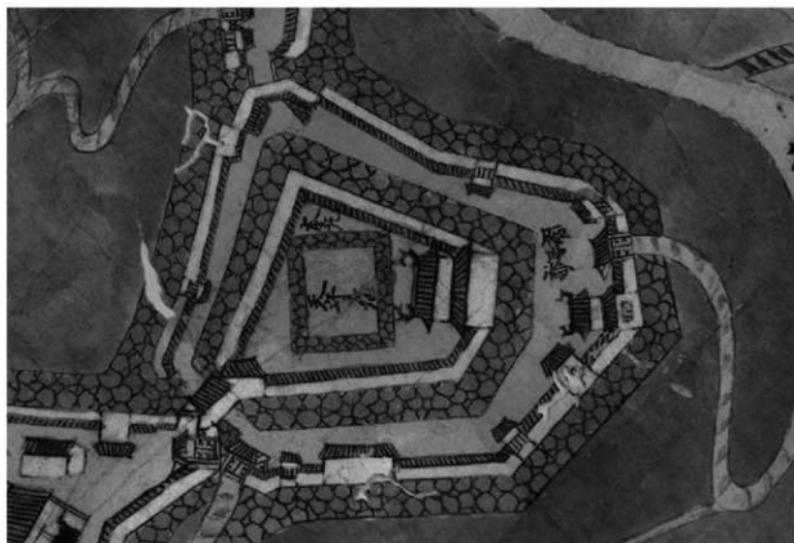
図16 「御城井御城下絵図」(元文3年・部分)

階段の位置に二重槽が描かれている。

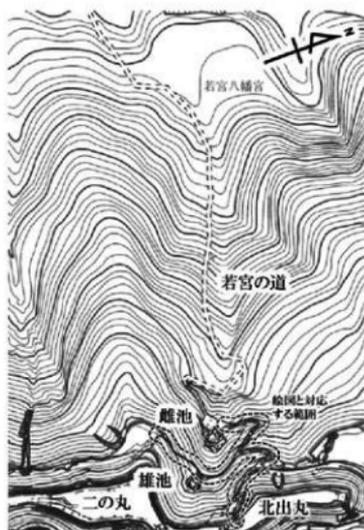
図39 若宮の道周辺測量図 (S=1/2,000)

若宮の道は、城山の北西麓に位置する若宮八幡社から山頂の北出丸へ至る園路である（図39・図40）。およそ7合目以下は大正13年に開削された園路をもとに、現代の改修が加わっている。直近では、平成28年度に発生した斜面

の崩落によって土砂で覆われたが、令和元年度(2019)に修繕が完了している。8合目より上部の雄池・雌池から北出丸までの範囲は、「御城井御城下絵図」に描かれるものと合致している。一部にコンクリート擬木による改修が施されているが、土留めの石垣などは残されており、おおむね近世の状態を留めている。
