佐 伯 城 跡
総 合 調 査 報 告 書
総 論 編

佐伯市教育委員会

- ・本書は、平成27～令和3年度に実施した佐伯城跡の総合的な調査報告書である。報告書は、佐伯城跡の調査成果をまとめた総論編と、佐伯城跡の石垣調査票及び佐伯城跡に関する絵図史料・古写真・文献史料・佐伯新聞の記事一覧をまとめた資料編で構成される。
- ・調査・整理作業は佐伯市教育委員会 福田聰・福永素久が行った。
- ・本書で用いる方位は座標北、座標は世界測地系、標高は絶対高である。
- ・調査にかかる記録類や出土遺物は、佐伯市教育委員会が保管している。
- ・本書の編集は福田・福永が行った。
- ・本書の執筆は、第1章～第3章、第4章第1節～第3節、第6章を福田が行い、第4章第4節・第5節を福永が執筆した。また、第5章は佐伯城跡調査指導委員である宮武正登氏（佐賀大学全学教育機構教授）に玉稿を頂いた。
- ・石垣調査票作成は株式会社とっぴんに委託して行った。
- ・発掘調査における実測図作成・写真撮影は福田・福永が行った。
- ・挿図の縮尺は、図ごとに示した。
- ・和暦は、各節の初出のものに対応する西暦を（　）書きで示し、以降は適宜省略した。
- ・総論編に引用する文献史料は、資料編の文献史料記事一覧の掲載番号を（資No.）のように省略して示した。
- ・本書に掲載する絵図の史料名は原題どおりとし、原題がないものについては、調査者が仮題を付した。仮題を付したものは、資料編の一覧において〔　〕でくくって区別した。
- ・本書で使用する写真的名称は、全て写真的内容から調査者が付したものである。
- ・絵図史料・文献史料・佐伯新聞の漢字・かなは、原則として現行通用字体に改めた。
- ・資料編の絵図史料・古写真・文献史料記事一覧・佐伯新聞記事一覧は古いものから順に掲載したが、古写真是写っている内容によって若干前後したものもある。
- ・本書に掲載した絵図史料・文献史料の所蔵者は次ページのとおりである。総論編の各節においては、所蔵者を省略した。

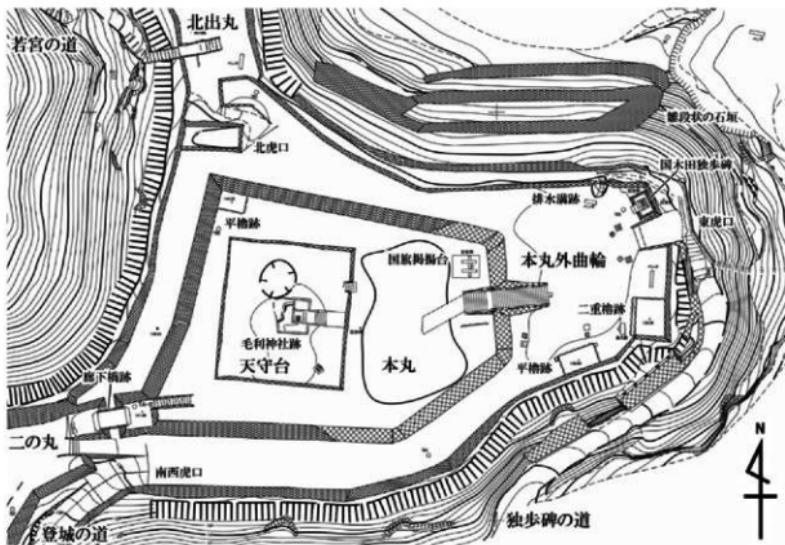
図15 本丸・本丸外曲輪測量図 (S=1/600)

本丸の東には、本丸と本丸外曲輪をつなぐコンクリート製の階段が設けられている。この階段や左右の石垣は、昭和4年(1929)に天守台跡に創建された、毛利神社にかかる改修によるものと考えられ、階段左右の石垣(図15■部)の隅が明瞭でなく、丸みを帯びた鈍角となっている。階段を上って天守台へと向かう石敷きも、階段とあわせて追加されたものであろう。残されている全ての近世の絵図には、この

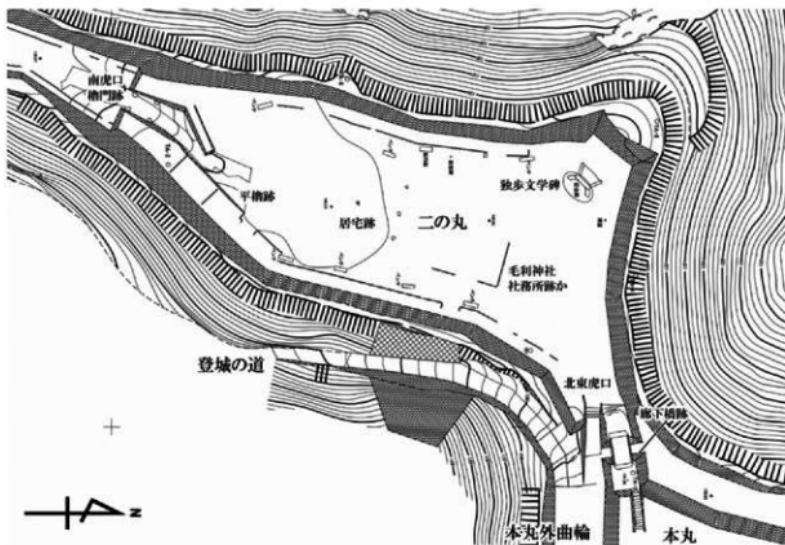
図17 二の丸測量図 (S=1/600)

北西方向にやや突出するか所があり、現在は国木田独歩の文学碑が設置されている。近世の絵図においては二重櫓が置かれた位置であるが、地表面には痕跡を確認することはできない。

曲輪の東と西では、石垣に平行して天端から約 1.5m 内側に石列が確認でき、角を直角に形成した角石をすえたか所もある。享保年間の「二之御丸惣地引之図」（図 19）によると、二の丸の堀は廊下堀であったと考えられ、その基礎や出入口部の遺構であろう。

南東部では、石垣天端と並行する石列の間隔が約3mまで広がる。絵図では規模の大きい平橋が描かれ、これと対応するものと考えられる。二の丸の中央には、逆L字型に並ぶ石列と、礎石らしき礫が点在している。享保期の絵図・文献史料では「居宅」や「屋形」と呼ばれる大型の建物が中央に位置し、後の昭和4年(1929)頃には本丸の毛利神社社殿・拝殿とあわせて社務所が建設されたとみられる。地表面で観察される石列・礎石と、絵図・文献史料等に見える建築物との対応については、確認調査を実施したので、第4章第5節確認調査の項で述べる。

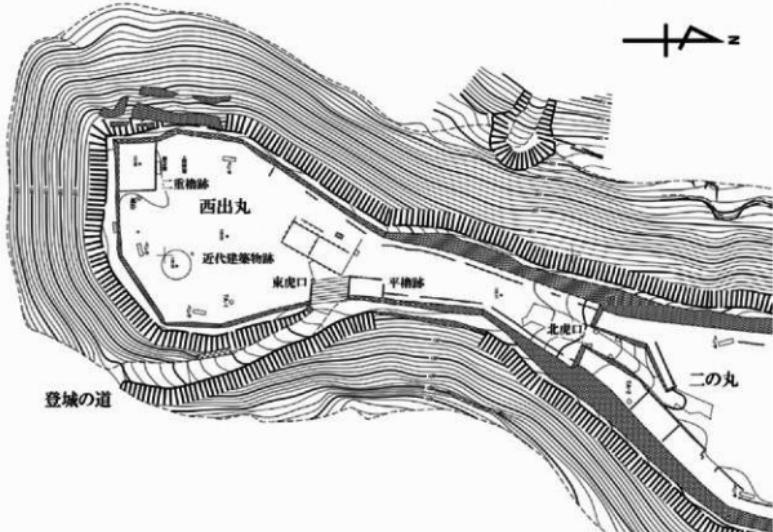
図20 西出丸測量図 (S=1/600)

南北に長く、北半分は南に向かって下る斜面である。南半分の平面形状は不整多角形となる。東西の石垣天端には塀の基礎とみられる石列が残っている。天端と石列の間隔は狭く、45cm程度である。

曲輪の南西隅に、長軸5.7m×短軸4.5mの石敷きの二重櫓櫓台が残る。この箇所は、北側から続く石垣の天端ラインからは内側に約1.8m程後退し、クランク状の平面形状となる。絵図・文献史料から安政元年(1854)の地震で櫓・石垣が被害を受けたことがわかっており、調査

指導委員会の指導により、その後の復旧時にラインを後退させたものと考えた。また、この二重櫓橹台の西側斜面で、斜面を覆うように築かれた石垣の存在が、佐伯城跡調査指導委員会の指導のもと確認できた。現状では腐葉土などの堆積によって全体を目視できないが、斜面全体を覆っている可能性もある。

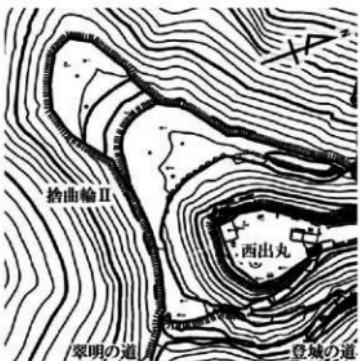
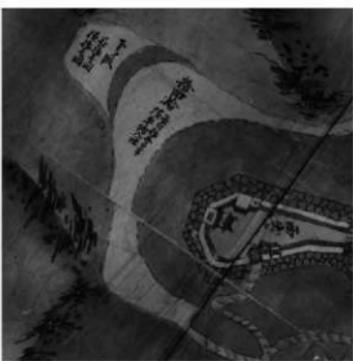
図27 捨曲輪 II 測量図 (S=1/1,500)

捨曲輪Ⅱは、西出丸の南西に造作された平坦

面である（図27・図28）。2段に造られ、西出丸との比高差は上段で約15m、下段で約19mを測る。上段と下段の間は緩やかな斜面で、切岸のような明瞭な段差はない。現状は、斜面の裾部に50cm前後の礫が並べられている。礫にはドリルによる穿孔がある。岩盤が露出している斜面から崩れた礫を、現代に園路を掃除した際に斜面裾に寄せて片付けたものであろう。ただし、このほかにも地表面に礫石程度の大きさの礫が点在している。享保16年（1731）に、石垣修復に用いる石材を集め置いたとする記録（「御仕置帳」・資No.287）と関連する石材の可能性がある。

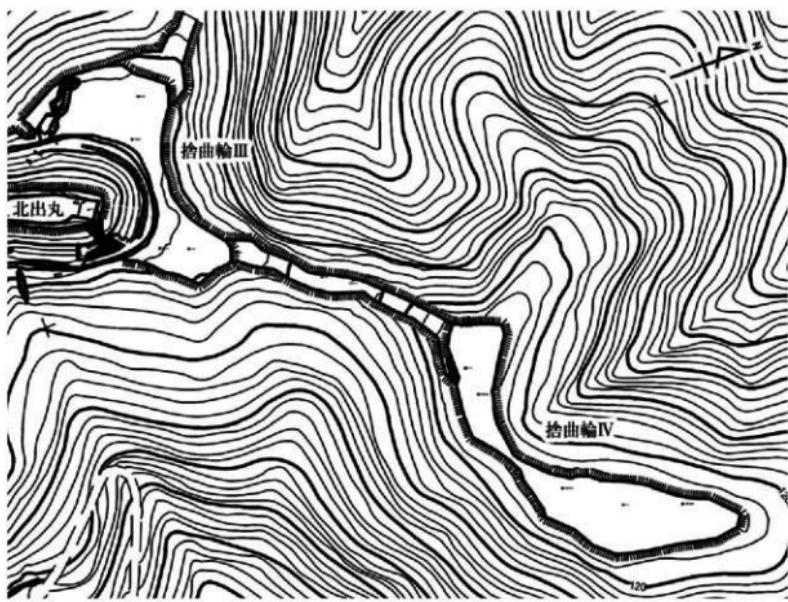
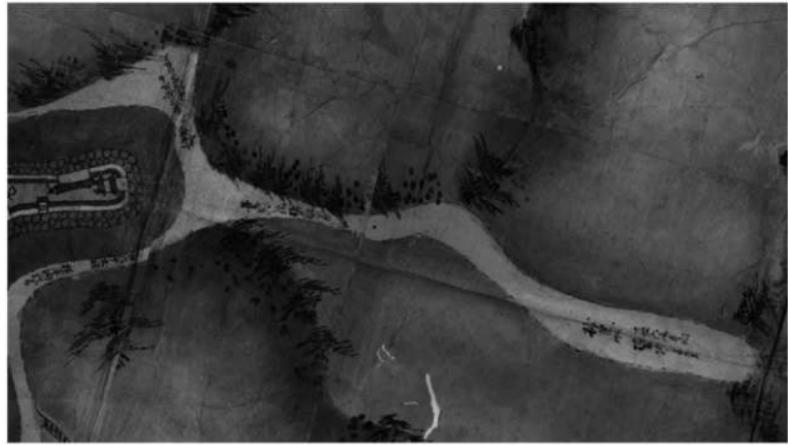
図29 捨曲輪III・IV測量図 ($S=1/1,500$)

捨曲輪Ⅲは、北出丸の北と北西に造成されている（図29・図30）。北出丸との比高差は約16mである。北出丸下の斜面裾部に礫が並ぶ状況は、捨曲輪Ⅱと同様である。

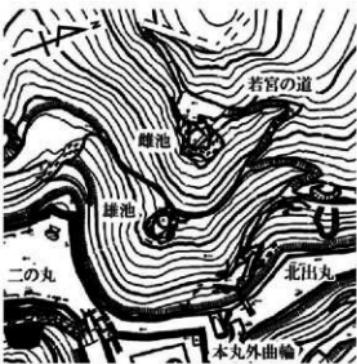
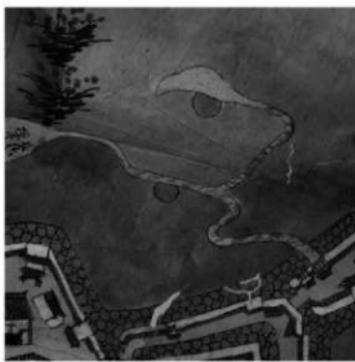
図31 雄池・雌池測量図 (S=1/1,500)

本丸の西側で、最も大きな谷筋に造られた、上下2段の人口池である（図31・図32）。一次史料に名称は見られないが、遅くとも近代以降では上段を雄池、下段を雌池と呼びならわしている。雄池は標高114m前後、雌池は標高96m前後の位置にある。

どちらの池も、岩盤を平面方形に掘削し、池

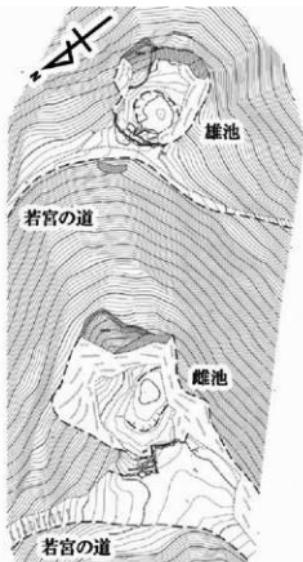
図33 雄池・雌池測量図 (S=1/500)

奥は斜面上方からの土留めのために石垣を築いている（図33）。谷に集まる雨水を貯めるとともに、地下水も湧くため、水位が下がることはあっても完全に枯れることはなかったと言われている。

雌池は、およそ $8\text{m} \times 7\text{m}$ の方形の池で、雄池と同様に岩盤を掘削して造られている。池の奥は岩盤を残し、その上に石垣を築いて土留めとしていたとみられるが、この石垣は測量調査を行った平成23年度（2011）時点ですでに左上方から3分の2程度が失われていた。護岸の石垣と、池に下りる階段は良好に残っていた。

ところが、平成28年（2016）の豪雨により雄池と雌池の間の斜面が崩落し、雌池が被災する事態が発生した。これにより雌池は土砂に埋没し、護岸の石垣は最下部を除いて流失、背

面の石垣もさらにその大半が失われた。また崩落した土砂は谷を流れて山裾まで到達し、池と山裾をつなぐ都市公園の園路（若宮の道）や、麓の民家まで被害を受けた。これを受けて佐伯市・佐伯市教育委員会は復旧に取り掛かり、令

和元年度（2019）までに終了した。崩落した斜面の安定化工事により残された石垣の保護を行うとともに再崩落を防止、離池では堆積した土砂の撤去後に護岸石垣の積みおとしと階段の復旧を行った。これらの復旧の過程については、別途報告書を刊行する予定である。

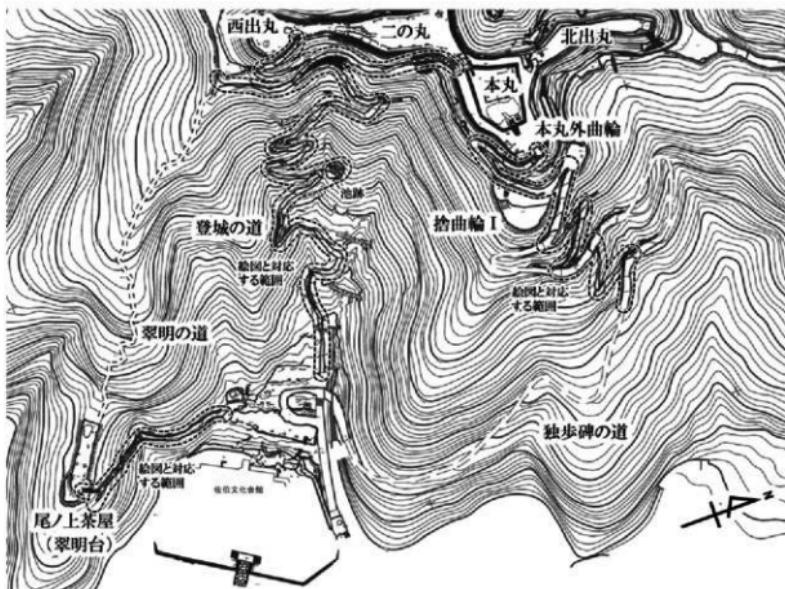
図37 登城の道・独歩碑の道・翠明の道周辺測量図 (S=1/3,000)

独歩跡の道は、三の丸から城山の東斜面を迂回して本丸外曲輪へと到達する園路である。大正13年（1924）、登城の道に比べて傾斜の緩やかな園路として開削され、昭和37年（1962）に拡幅と一部道路の新設が行われた。大半は近代以降の新規開削によるものであるが、8合目より上部は、「御城并御城下絵図」に描かれる、山麓の武家屋敷から本丸外曲輪への城道と重複する。この近世の城道は、現在の園路の途中に一部が残されていることを確認した。

翠明の道は、三の丸の背後から南に迂回し、翠明台を経由して西出丸へと登る園路である。翠明台は昭和43年（1968）に佐伯市が整備した広場で、享保12年（1727）に6代藩主・高慶が普請を命じた（「高慶公御手日記（佐伯）」資料No.242）尾ノ上茶屋の跡が前身であろう。尾ノ上茶屋と三の丸から茶屋への道筋は「御城并御城下絵図」に描かれており、これらは現在

の翠明台及び園路と一致している。ただし現在の翠明台から西出丸まで登る園路は、近世の絵図には見られないことから、昭和の翠明台整備後に設定されたとみられる。

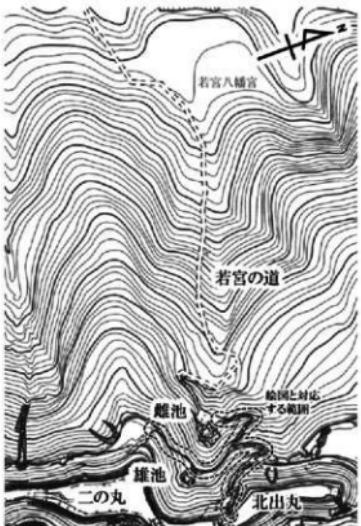
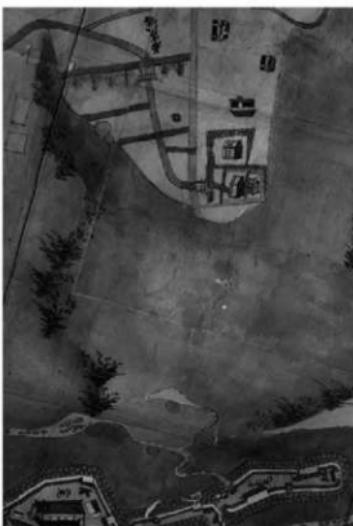
図39 若宮の道周辺測量図 (S=1/2,000)

若宮の道は、城山の北西麓に位置する若宮八幡社から山頂の北出丸へ至る園路である（図39・図40）。およそ7合目以下は大正13年に開削された園路をもとに、現代の改修が加わっている。直近では、平成28年度に発生した斜面

の崩落によって土砂で覆われたが、令和元年度（2019）に修繕が完了している。8合目より上部の雄池・雌池から北出丸までの範囲は、「御城并御城下絵図」に描かれるものと合致している。一部にコンクリート擬木による改修が施されているが、土留めの石垣などは残されており、おむね近世の状態を留めている。
