第4節 建築物調査

第5節 確認調査

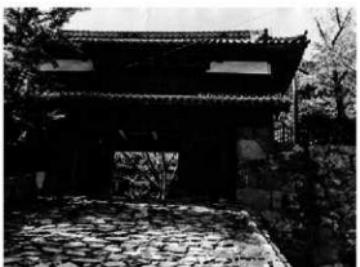
図109 修理前の櫓門（昭和30年頃）

窓は現在ガラス戸になっているが、古写真（図109）では板戸になっていることから、昭和40年代まで板戸になっていたものが、昭和50年代の修理時以降にガラス戸に変更になったと考えられる。また櫓門1階部分の開口部の現況は、床に「蹴放」^{けいらし}が据えられている。昭和の修理以前に撮影された写真にはこの部材がなく、修理後に追加されたと考えられる。

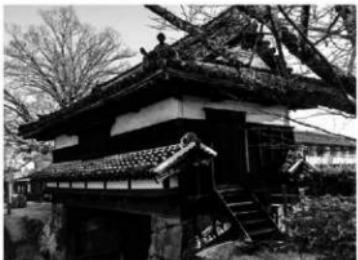
図112 樋門裏側外観

る。これは、門背面側も同じであり開口部上部にある内冠木は長く伸び石垣にかかる。通常ならば、上方の壁を塗るか下見板で覆う処置がとられるところだが、三の丸櫓門の場合、前面と同じ庇を設けている。庇の位置は前後異なり、背面の方が高い（図112）。そのため櫓上部の窓が前方より小さくなっている。

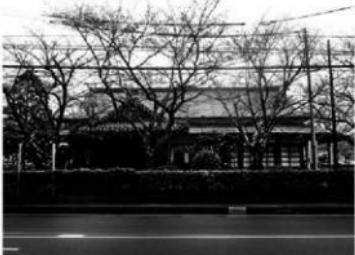
図114 住吉御殿外観 北から

移築された住吉御殿の外観は、屋根は入母屋造で下段にもう一重庇が設けられている（図114）。屋根の形状に大きな変化はみられないが、式台を除いて瓦葺きだったものが銅板葺きに替えられ、窓も障子からガラス戸に替えられている。戸は、移築前に撮影された写真によると、戦前までは細い桟を打ち付けた舞良戸であったものが昭和40年代にはガラス戸になっており、現況でも同様である。

物は通称「住吉御殿」と呼ばれ、船頭町区の集会所として現在も地区住民に利用されている（図114）。

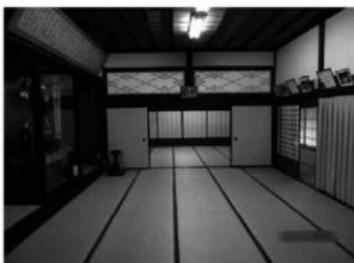
図119 住吉御殿内部（現況）
御広間から御使者の間を望む

内部は幕末に建造されたこともあるってか、全体的に見て障壁画等が失われていることもあり、室内の意匠は簡素である（図118、119）。建物西側の「御入例」が一部撤去され、空いたスペースが外側の庇となっている。

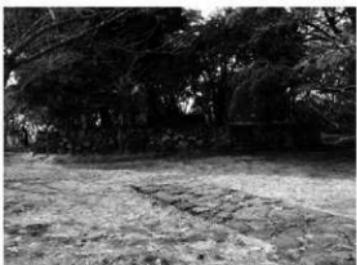
図120 天守台現況 東から

現況として残る「天守台」(図120)は、天端が東西16.6m×南北14.6m、高さが1.5mを測り、文献上の寸法と大きな差はない。一方で、天守台の位置としては、本丸の石垣との位置関係から不自然な場所にある。よって、現在の天守台は築城当初のものではないという可能性を考えなければならない。戦前には天守台の上に毛利神社の社殿が建てられており、その際に改変された可能性もある。また、往時の天守がどのような形態だったのか、現在把握している史料や遺構からは伺うことはできない。

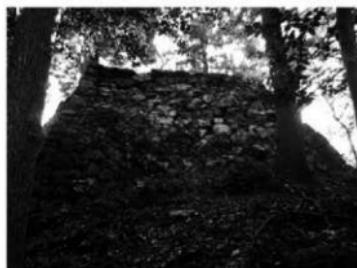
図125 二の丸二重櫓台

櫓は、曲輪の西側に張り出した場所にあった。櫓台南西隅角の下段が、文禄期と想定される石垣がある位置（図125）にある。享保年間作成の「二之御丸惣地引之図」（図126）によれば、柱が他の櫓と同様に多く立てられていることが読み取れる。

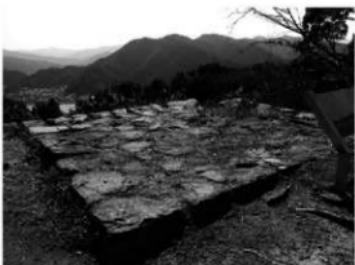
図129 西出丸二重櫓台

櫓は西出丸南端にあり、現在櫓台が残っている。上端の寸法は東西 6.0 m × 南北 4.6 m で、石敷きで覆われている（図 129）。

つまり櫓台の現況を実測すると櫓台と実際にあった建物の寸法が 1 間 = 6 尺を約 1.8 m ではきちんと納まらないことがわかった。つまり本丸二重櫓と同じく柱は内転びである。西出丸と後述するこの差は、内転びによる傾斜の分、土台部分を外側に広くする必要から生じたものと考えられる。

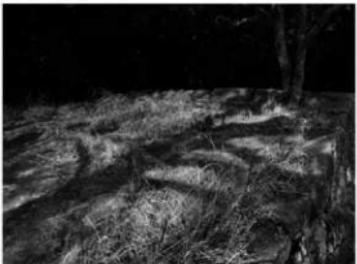
図131 北出丸二重櫓台

北出丸北端に位置する櫓は、城内でも最も北側に位置する（図 131）。櫓台上端の寸法は、東

西5.5m×南北48mを実測した。こちらの櫓台も上端平面の寸法が一間の倍数とはならないため、櫓は内転びになっていたと考えられる。

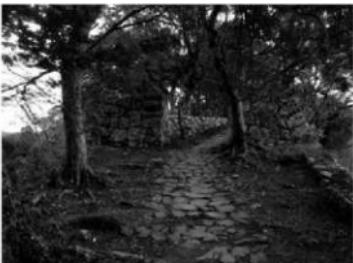
図132 二の丸櫓門跡 南から

絵図・文献史料で「渡門」・「渡御門」と呼ばれている二の丸虎口（図132）にあった櫓門である。名称の通り、隣接する平櫓と連結していたことが「二之御丸惣地引之図」（図133）から伺うことができる。

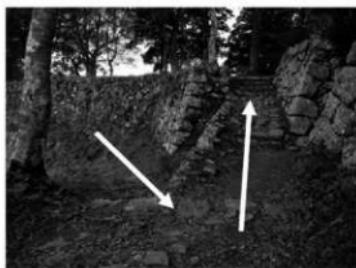
図136 冠木門跡現況（白線は導線）

2つの門の配置として城道から入ってきた道に1つ目の門があり、門をくぐって180度曲がったところに2つ目の門がある（図136・137）。さらに、この間に廊下橋からの射線が入ることで、この2つの門の間が阱形のような機能を備えていたとも考えられる。

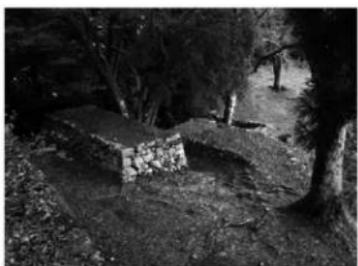
図135 櫓門跡現況 東南から

櫓門は、本丸外曲輪と北出丸を連絡する虎口にあった。宝永の絵図には描かれず、宝永以降の絵図で建物の表記が見られる。そこで、築城当初は櫓門があったが宝永～享保期の大修築が始ままるまでの間に失われ、修築後に再建されたと推測できる（図135）。

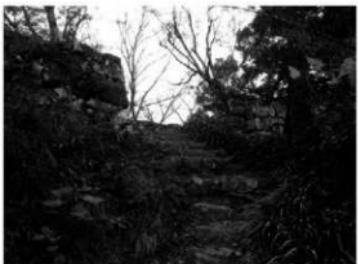
図138 西出丸冠木門跡

門は登城の道から途中で枝分かれした、南側の道の延長線上にあった（図138）。各絵図によ

ると、柱が四本、屋根が切妻造だったことがわかる。また明治期作成の絵図によると、門脇にある平櫓が前方に張り出し、通路の往来を監視できるようになっていた。門の虎口は枡形ではないにしても、櫓を前方に張り出すことで防御を強化したものと考えられる。

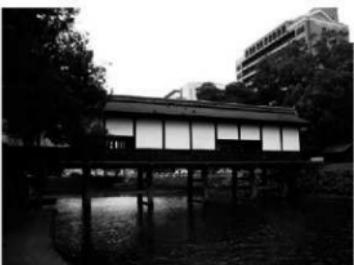
図139 復元された府内城廊下橋

廊下橋は、橋の上に屋根が架かった廊下状の構造物を設けた形式の橋で、全国では 18 か所の近世城郭で確認できる。大分県内では、府内城跡（大分市）と佐伯城跡の 2 城で確認できる（図 139・図 140）。

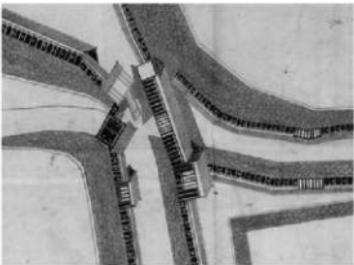
図141 「御山城之図」(明治初期か)に描かれた廊下橋

外観は「御城并御城下絵図」によると、屋根は入母屋造で、壁側の小窓・狹間がないが、省略されて描かれているのであろう。幕末～明治初期の絵図（図 141）では、屋根が切妻造で二

の丸側の入り口が唐破風になっていた。壁は板張りで中央に大きな窓を付けていた。そこで、廊下橋は幕末までに何度か建て替えられたものと考えられる。

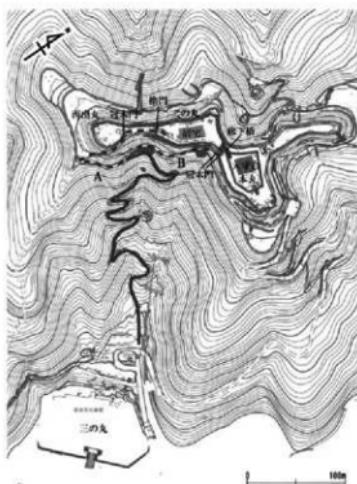
図142 登城ルートA・B案
(S=1/3,000)

三の丸から上がる3つのルートのうち、登城の道とよばれるルートは、道沿いに近世に築かれた石垣や石疊が諸所に残っている。また、どの絵図でもこの道が明記されている事から、正式な登城道と判断できる。ところが、本丸へ上がる直前に、道が西出丸→二の丸経由で廊下橋へ進むルート（A）と直接廊下橋に入るルート（B）との二手に分かれれる。

西出丸は、各文献によると馬で上がったとする記事があり、曲輪内に馬小屋があったと伝えられる。また二の丸虎口には櫓門があり、門の延長線上には、二の丸居宅の玄関があった。また第5節で報告するとおり、確認調査によって、居宅脇に石疊が続いていることが確認できため、西出丸経由で本丸へ至るルートAが最も正式な登城道であると推測できる（図142）。

廊下橋へ直接入るルートBは、山上の冠木門へ到達する直前に石疊で舗装された道路があり、道幅も西出丸経由よりも広い。絵図では廊下橋手前のように冠木門が2か所設置され、一見すると厳重に見える。ただし、居宅の裏手を通ることになるので、段階ごとに曲輪を通るべき正式な登城ルートとしては異質である。また、ルートBで本丸外曲輪へと入る直前の石疊の成立時期も考えなくてはならず（第4章第2節2（3））、近代以降に改修をうけた可能性がある。

そこで、築城当初は西出丸経由だったルートAが使われていたが、二の丸居宅の完成により手狭となったことから、居宅裏手にから本丸に入るルートBが新たに設けられた、とする推測も成り立つであろう。
