第4節 建築物調査

第5節 確認調査

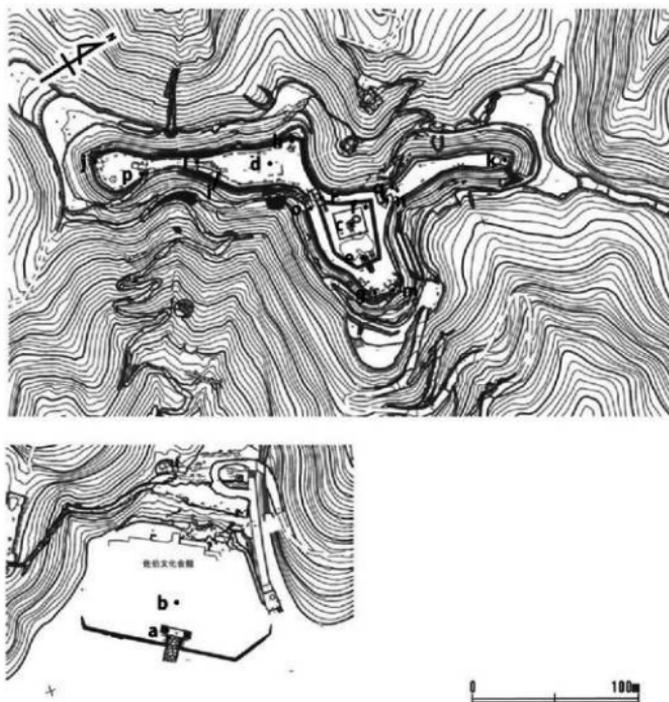
図106 主な建物配置図（S=1/3,000）

佐伯城跡に現存する建築物としては、三の丸櫓門と、移築された三の丸御殿玄関（現・住吉御殿）の2つがある。本節では、現存する建物と遺構として残る建物跡についてみていくことにする（図106）。

- a・三の丸櫓門 b・三の丸御殿玄関 c・天守（台） d・二の丸居宅
 e・本丸二重櫓 f・本丸北西平櫓 g・本丸外曲輪二重櫓 h・二の丸二重櫓
 i・二の丸平櫓 j・西出丸二重櫓 k・北出丸二重櫓 l・二の丸櫓門
 m・本丸外曲輪櫓門 n・本丸外曲輪冠木門 o・廊下橋下冠木門
 p・西出丸冠木門 q・北出丸冠木門 r・廊下橋

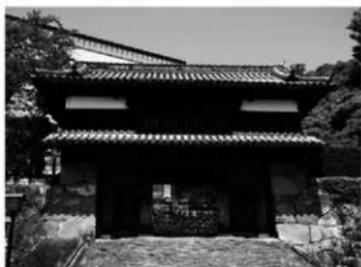
図107 三の丸櫓門表側外観

り屋根の修理がなされ、現在に至る(図107)。櫓門は昭和51年(1976)に大分県指定有形文化財の指定を受けた。

櫓門は入母屋造、本瓦葺で、櫓は内法上を塗籠とするが、軒下は木部を露出させ、内法下は羽目板張りである。桁行5間、梁間2間で基本的には半間ごとに柱を立てる。表側中央の2間、裏側中央の1間に出格子窓を設ける。下層は中央1間に内開き板戸を設け、正面向かって左脇間に脇戸を、右脇間に板壁を設ける。

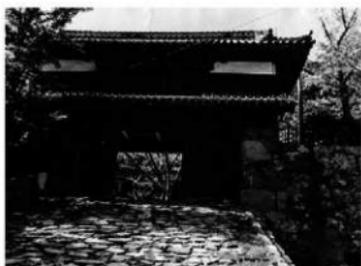
図109 修理前の櫓門(昭和30年頃)

窓は現在ガラス戸になっているが、古写真(図109)では板戸になっていることから、昭和40年代まで板戸になっていたものが、昭和50年代の修理時以降にガラス戸に変更になったと考えられる。また櫓門1階部分の開口部の現況は、床に「蹴放」が据えられている。昭和の修理以前に撮影された写真にはこの部材がなく、修理後に追加されたと考えられる。

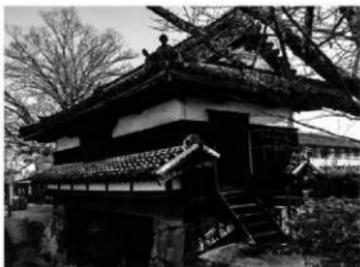
図112 櫓門裏側外観

る。これは、門背面側も同じであり開口部上部にある内冠木は長く伸び石垣にかかる。通常ならば、上方の壁を塗るか下見板で覆う処置がとられるところだが、三の丸櫓門の場合、前面と同じ庇を設けている。庇の位置は前後異なり、背面の方が高い（図112）。そのため櫓上部の窓が前方より小さくなっている。

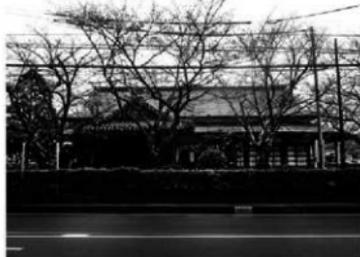
図114 住吉御殿外観 北から

移築された住吉御殿の外観は、屋根は入母屋造で下段にもう一重庇が設けられている(図114)。屋根の形状に大きな変化はみられないが、式台を除いて瓦葺きだったものが銅板葺きに替えられ、窓も障子からガラス戸に替えられている。戸は、移築前に撮影された写真によると、戦前までは細い棧を打ち付けた舞良戸まいらどであったものが昭和40年代にはガラス戸になっており、現況でも同様である。

物は通称「住吉御殿」と呼ばれ、船頭町区の集会所として現在も地区住民に利用されている(図114)。

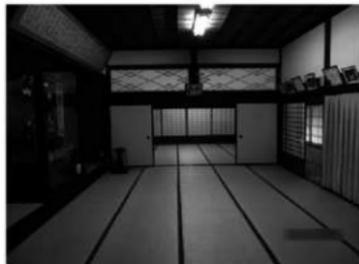
図119 住吉御殿内部(現況)
御広間から御使者の間を望む

内部は幕末に建造されたこともあってか、全体的に見て障壁画等が失われていることもあり、室内の意匠は簡素である(図118、119)。建物西側の「御入例」が一部撤去され、空いたスペースが外側の庇となっている。

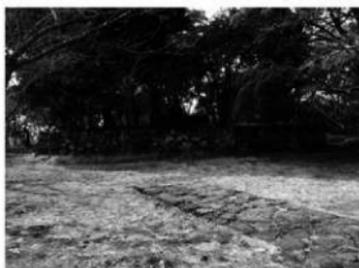
図120 天守台現況 東から

現況として残る「天守台」（図120）は、天端が東西16.6m×南北14.6m、高さが1.5mを測り、文献上の寸法と大きな差はない。一方で、天守台の位置としては、本丸の石垣との位置関係から不自然な場所にある。よって、現在の天守台は築城当初のものではないという可能性を考えなければならない。戦前には天守台の上に毛利神社の社殿が建てられており、その際に改変された可能性もある。また、往時の天守がどのような形態だったのか、現在把握している史料や遺構からは何うことはできない。

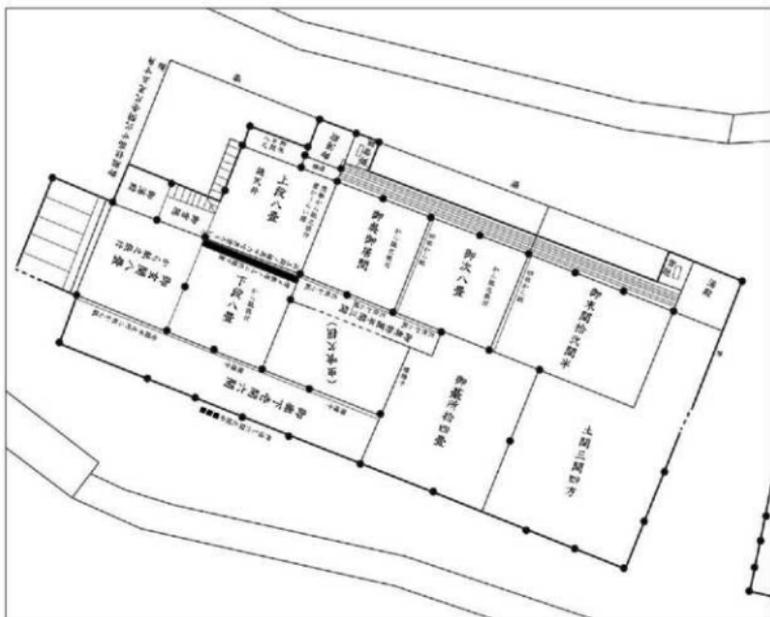
図121 「二之御丸惣地引之図」(享保年間・部分・トレース)に記載された居宅

享保年間作成の「二之御丸惣地引之図」(図119)は二の丸全体の建築物の指図である。絵図上の■(トレース図では●)は、柱の位置を表す。このうち、中央部に描かれた居宅の形状は、元文3年の絵図に描かれている外観と一致する。

上段の隣には、「御奥御居間」、「御次」と続き、隣には女中部屋と考えられる「御末間」が配していた。下段南側には玄関から廊下が走り、突当りは「御台所」さらに奥は土間となる。その他、雪隠・湯殿のセットが建物内に3か所

(玄関付近・上段裏・御末間)あったことが享保の絵図(図121)から確認できる。

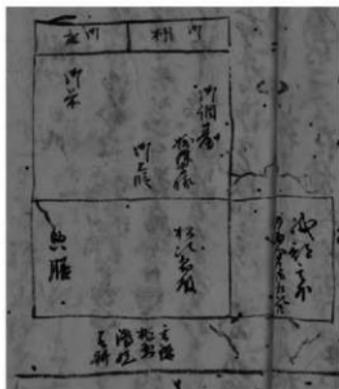
図122 「御用日記」(享保15年)に描かれた居宅の上段付近

(1732) 正月3日の「郡方町方御用日記」(資 No.281・282)の記事にも間取りが挿絵として詳細に描かれている(図122)。この記事は、当時の藩主・毛利高慶が正月3日に家族・家老や藩医を集めて年頭の挨拶をしたもので、挿絵は子や家臣の座席の位置や部屋の調度品を表したものである。上段には御前(藩主)と摂津守(長男高通)が座していた。

床の掛軸には、中央に武田信玄・左右に山本勘助と馬場信春の肖像画が描かれていると記されている。上段に向かって右側には、「御調臺」があった。下段に松次郎(高慶三男、後の南部信之)、家老である小林典膳(九左衛門)が左右に並んで座っていた。さらに廊下には、藩医が控えていた。さらに下段の隣にあった部屋の名称は、享保の絵図では虫損のため不詳だが、織部(家老・戸倉織部)を含む御用人・取次が控えていたことがわかる。

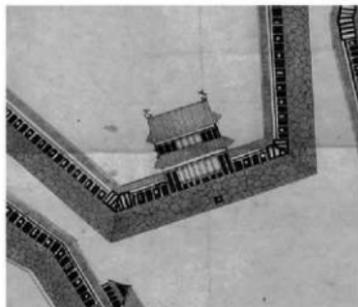
図124 「御山城之図」(明治初期か)
に描かれた本丸二重櫓

「御本丸二重櫓三拾歩一図」(図123)は、本丸にあった二重櫓を描いていたものと考えられる。本図は北側側面を描いている。これによれば、櫓の外観は二重、最上階の屋根は入母屋造りである。各層とも腰が板壁になっており「御山城之図」(明治初期か)(図124)など、幕末から明治期に描かれた絵図に描かれた建物と外観が一致する。一重目の高さが高いのに対し、二重目は低い。側面には、格子窓がある。

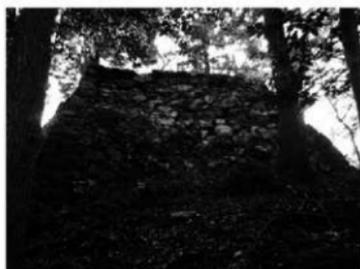
図125 二の丸二重櫓台

櫓は、曲輪の西側に張り出した場所にあった。櫓台南西隅角の下段が、文禄期と想定される石垣がある位置（図125）にある。享保年間作成の「二之御丸惣地引之図」（図126）によれば、柱が他の櫓と同様に多く立てられていることが読み取れる。

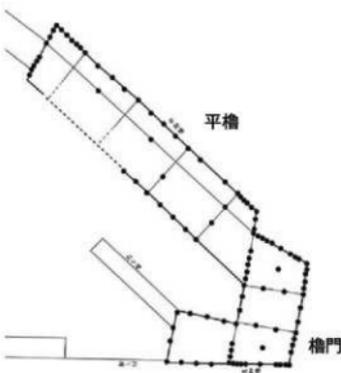
図128 「二之御丸惣地引之図」(享保年間)に描かれた二の丸平槽と槽門

「二之御丸惣地引之図」(図128)から、この建物も柱を多く使い、内部には大小5つの部屋があった。また、南側は石垣天端から張り出していることから、二の丸二重槽と同様に懸造りであったと想定できる。現況では、建築物の壁が乗っていた石垣、石列が残されている。

櫓門は虎口開口部にあり、図128によると、櫓全体に柱が多数据えられていた事がわかる一方で、櫓中央には柱が両サイドに2本立っていた。虎口は完全な枡形ではなく、くの字に曲がっており、入口には開口部の親柱を支えた礎石が4か所確認できる(図134)。

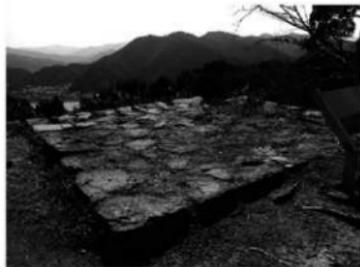
図129 西出丸二重槽台

槽は西出丸南端にあり、現在槽台が残っている。上端の寸法は東西6.0m×南北4.6mで、石敷きで覆われている(図129)。

つまり槽台の現況を実測すると槽台と実際にあった建物の寸法が1間=6尺≈約1.8mではきちんと納まらないことがわかった。つまり本丸二重槽と同じく柱は内転びである。西出丸と後述するこの差は、内転びによる傾斜の分、土台部分を外側に広くする必要から生じたものと考えられる。

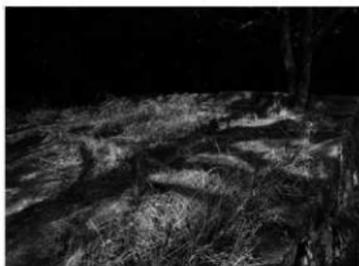
図131 北出丸二重槽台

北出丸北端に位置する槽は、城内でも最も北側に位置する(図131)。槽台上端の寸法は、東

西5.5m×南北4.8mを実測した。こちらの槽台も上端平面の寸法が一間の倍数とはならないため、槽は内転びになっていたと考えられる。

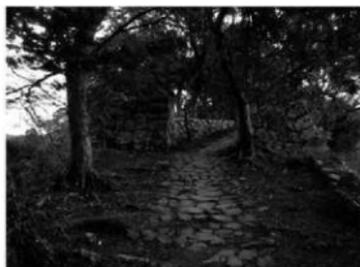
図132 二の丸槽門跡 南から

絵図・文献史料で「渡門」「渡御門」と呼ばれている二の丸虎口(図132)にあった櫓門である。名称の通り、隣接する平櫓と連結していたことが「二之御丸惣地引之図」(図133)から伺うことができる。

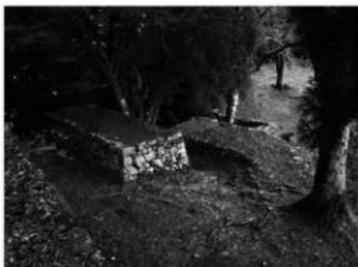
図135 櫓門跡現況 東南から

櫓門は、本丸外曲輪と北出丸を連結する虎口にあった。宝永の絵図には描かれず、宝永以降の絵図で建物の表記が見られる。そこで、築城当初は櫓門があったが宝永～享保期の大修築が始まるまでの間に失われ、修築後に再建されたと推測できる(図135)。

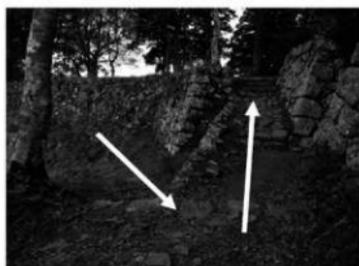
図136 冠木門跡現況(白線は導線)

2つの門の配置として城道から入ってきた道に1つ目の門があり、門をくぐって180度曲がったところに2つ目の門がある(図136・137)。さらに、この間に廊下橋からの射線が入ることで、この2つの門の間が枡形のような機能を備えていたとも考えられる。

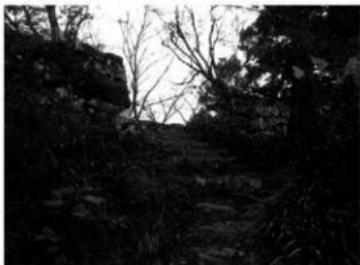
図138 西出丸冠木門跡

門は登城の道から途中で枝分かれた、南側の道の延長線上にあった(図138)。各絵図によ

ると、柱が四本、屋根が切妻造だったことがわかる。また明治期作成の絵図によると、門脇にある平櫓が前方に張り出し、通路の往來を監視できるようにになっていた。門の虎口は枳形ではないにしても、櫓を前方に張り出すことで防御を強化したものと考えられる。

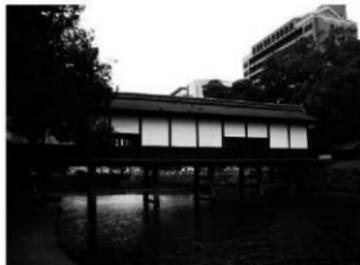
図139 復元された府内城廊下橋

廊下橋は、橋の上に屋根が架かった廊下状の構造物を設けた形式の橋で、全国では18か所の近世城郭で確認できる。大分県内では、府内城跡（大分市）と佐伯城跡の2城で確認できる（図139・図140）。

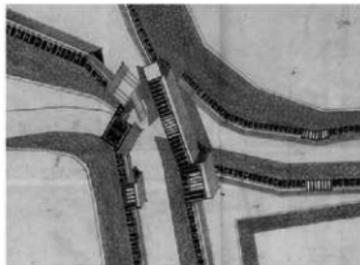
図141 「御山城之図」（明治初期か）に描かれた廊下橋

外観は「御城并御城下絵図」によると、屋根は入母屋造で、壁側の小窓・狭間がないが、省略されて描かれているのであろう。幕末～明治初期の絵図（図141）では、屋根が切妻造で二

の丸側の入り口が唐破風になっていた。壁は板張りで中央に大きな窓を付けていた。そこで、廊下橋は幕末までに何度か建て替えられたものと考えられる。

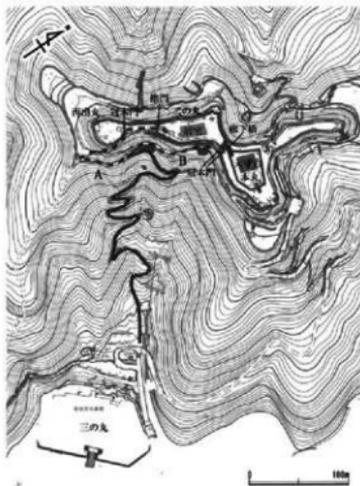
図142 登城ルートA・B案
(S=1/3,000)

三の丸から上がる3つのルートのうち、登城の道とよばれるルートは、道沿いに近世に築かれた石垣や石畳が諸所に残っている。また、どの絵図でもこの道が明記されている事から、正式な登城道と判断できる。ところが、本丸へ上がる直前に、道が西出丸→二の丸経由で廊下橋へ進むルート(A)と直接廊下橋に入るルート(B)との二手に分かれる。

西出丸は、各文献によると馬で上がったとする記事があり、曲輪内に馬小屋があったと伝えられる。また二の丸虎口には櫓門があり、門の延長線上には、二の丸居宅の玄関があった。また第5節で報告するとおり、確認調査によって、居宅脇に石畳が続いていたことが確認できたため、西出丸経由で本丸へ至るルートAが最も正式な登城道であると推測できる(図142)。

廊下橋へ直接入るルートBは、山上の冠木門へ到達する直前に石畳で舗装された道路があり、道幅も西出丸経由よりも広い。絵図では廊下橋手前のように冠木門が2か所設置され、一見すると厳重に見える。ただし、居宅の裏手を通ることになるので、段階ごとに曲輪を通るべき正式な登城ルートとしては異質である。また、ルートBで本丸外曲輪へと入る直前の石畳の成立時期も考えなくてはならず(第4章第2節2(3))、近代以降に改修を受けた可能性がある。

そこで、築城当初は西出丸経由だったルートAが使われていたが、二の丸居宅の完成により手狭となったことから、居宅裏手から本丸に入るルートBが新たに設けられた、とする推測も成り立つであろう。

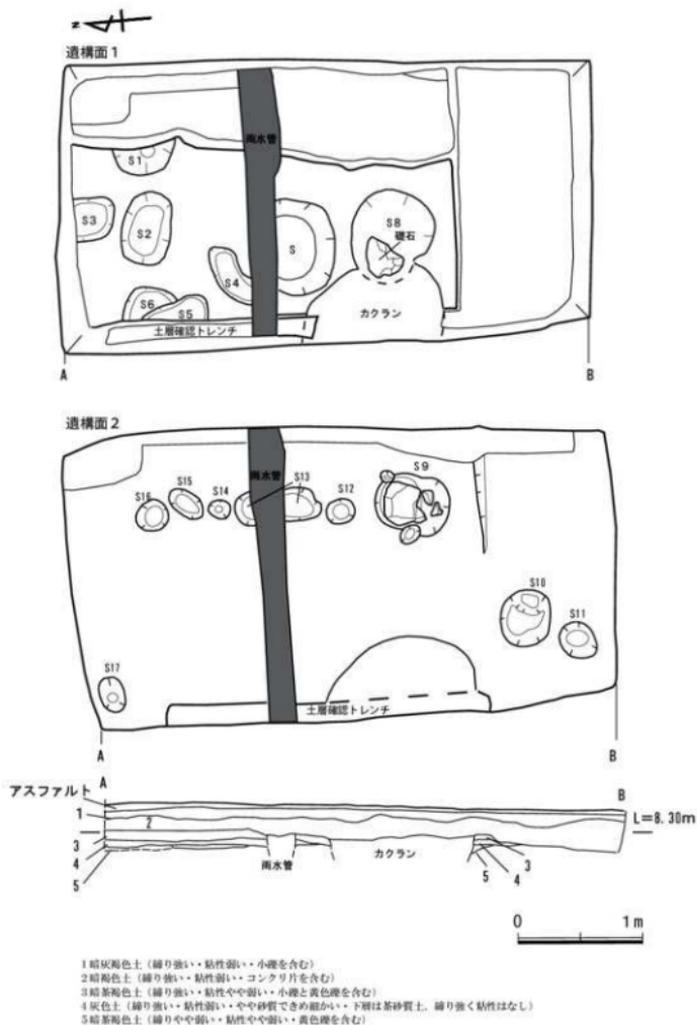
図144 トレンチ1平面・土層図（S=1/40）

トレンチ1(図144)は、絵図史料において三の丸御殿のうち「御祝ノ間」奥の便所にあたる位置で、東西60m×南北30mの範囲で調査を実施した。アスファルトを除去して掘削した結果、現代の整地層(1層)の下位に2層の近世整地層を確認し、それぞれ遺構面1・遺構面2と設定した。

遺構面1は、締りの強い暗褐色土層(3層)の上面で、18世紀後半の磁器片を含む土坑・ピットの他、トレンチほぼ中央には旧佐伯文化会館の雨水管が埋没している。3層は薄く、層の下には灰色砂質土(4層)が見られた。遺構面1で検出したカクランには、大きさ50cmほどの礫が密集し、また礫の隙間に土がほとんどない。ごく短時間に礫のみを集めたように見えることから、このカクランは佐伯文化会館建設時に、不要となった御殿礎石を一括して廃棄した時に形成されたと考えられる。

遺構面1の下にある遺構面2は、明茶褐色の整地層(5層)で、土坑やピット(S10～17)のほか礎石を1基(S9)検出した。他に礎石は確認できなかったため、並びは不明だが、ある時期に建てられた御殿先端にあたるものと考えた。

トレンチ1では、遺物が少ないものの、近世と判断した整地層を確認したほか、佐伯文化会館建設時に残されていた御殿の礎石が、一括して廃棄された可能性が見えてきた。

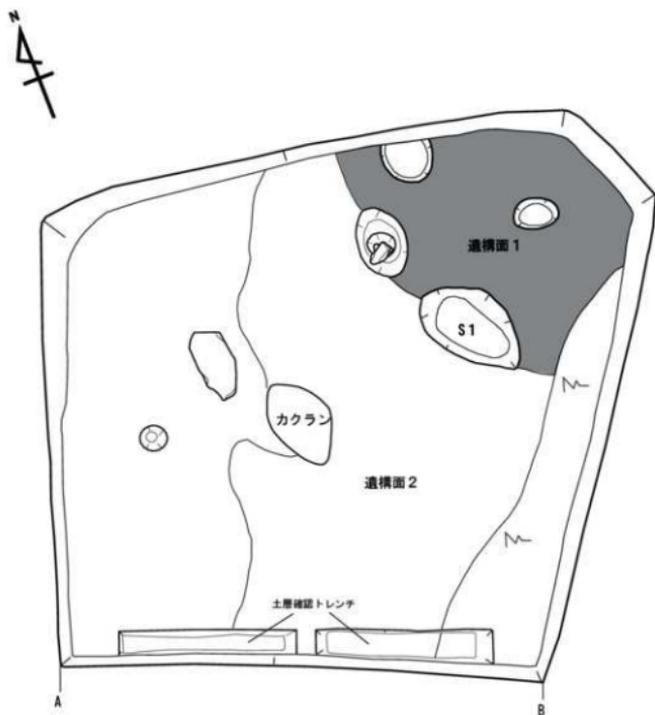
図145 トレンチ2平面・土層図 (S=1/50)

トレンチ2(図145)は各時期の絵図史料から「御稽古場」付近と想定した位置である。アスファルト除去後に掘削したところ、全面に現代の整地層(1層)を厚く確認した。この整地層は北西から南東に向かって厚みを増しながら堆積している。またトレンチ南東側は、佐伯文化会館の浄化槽設置のための掘削がかなり深く入り込んでいた。

た。1面目はトレンチ東隅の一部にのみ確認できたもので、締りが強く礫が混じる明黄褐色の整地層(図145トーン部分)である。遺構面1からは土坑を1基検出したが、大半が削平を受けており、遺物も出土しなかったため、時期は不明である。

遺構面1の下に広がる暗褐色土(5層)の層を遺構面2と捉えた。これも全面に広がるものではなく、土坑状の窪み(S1)を検出したが、遺物は出土せず、やはり時期はわからない。

遺構面2の下層は、直径20cmを超える礫が混ざりブロック状の土や有機物の混入は非常に少ないことから、人為的な整地層とは考えにくい。一方で寛永通宝や少量の瓦片が出土することから、自然の地山や岩盤ではなく、北側の斜面が崩落して流れ込んできたものと考えられる。

- 1 現代土 2 暗褐色土（しまり粘性や強い） 3 茶色土（しまり粘性強い・硬含む）
 4 黄褐色土（しまり粘性強い・硬含む） 5 暗茶色土（遺構面、しまり粘性強い・硬含む）
 6 暗茶褐色土（しまり粘性や強い、山からの崩落土か） 7 暗褐色土（明褐色土・しまり粘性や強い、岩盤風雨化土か）
 8 明褐色土（砂盤）

トレンチ2では遺構面が2面検出されたが、いずれも残存状態が悪く、時期も不明である。またこれらの整地層の下位層には、礫や寛永通宝、瓦が混ざっており、近世のある時期に山側から土砂崩れを受け、その上に新たに整地層が形成された過程を推測できた。

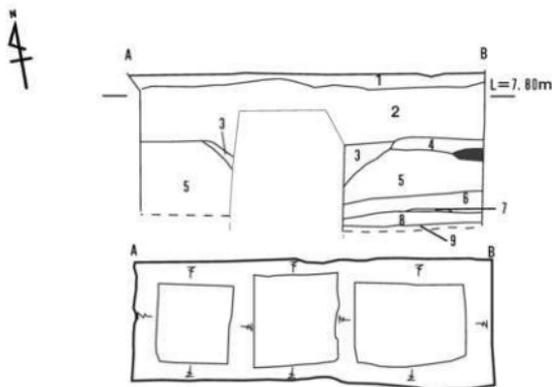
図146 トレンチ3平面・土層図（S=1/40）

このトレンチ3(図146)は、三の丸御殿や佐伯文化会館周辺の基本層序を確認するため、三の丸外郭に近い場所で東西1.0m×南北3.0mの範囲に設定した。

トレンチ東側は、地表から1.1mまでがガラスやビニールがまざる現代の整地層であった。その下位に、トレンチ1の遺構面2に似た、暗褐色土の整地層(8層)が確認できた。一方で、西側は近世の整地層や岩盤が確認できず、現代の盛土が深く入り込んでいることがわかった。

- 1 明灰色土（細り粘性弱い・礫を含む）
- 2 緑灰色土（細り粘性弱い・礫、ガラス片、廃棄物等を含む）
- 3 暗茶色土（細り強い・粘性やや弱い）
- 4 褐色土（小礫を多く含む）
- 5 暗茶色土（細り強い・粘性やや強い・小礫、黄色礫、ガラス片を含む）
- 6 茶色土（細り強い・小礫・黄色礫を含む）
- 7 明茶色土（細り粘性強い・小礫を含む）
- 8 暗茶褐色土（原地層・細り粘性強い・小礫、黄礫を多く含む）
- 9 明褐色礫層（上部粘性強い・岩盤か？）

三の丸の基本層序を確認するために掘削したトレンチ3では、トレンチ北西側で現代の盛土の下位に、トレンチ1と同様の整地層が確認でき、この整地層が三の丸のかなりの範囲に広がっていることが想定できた。

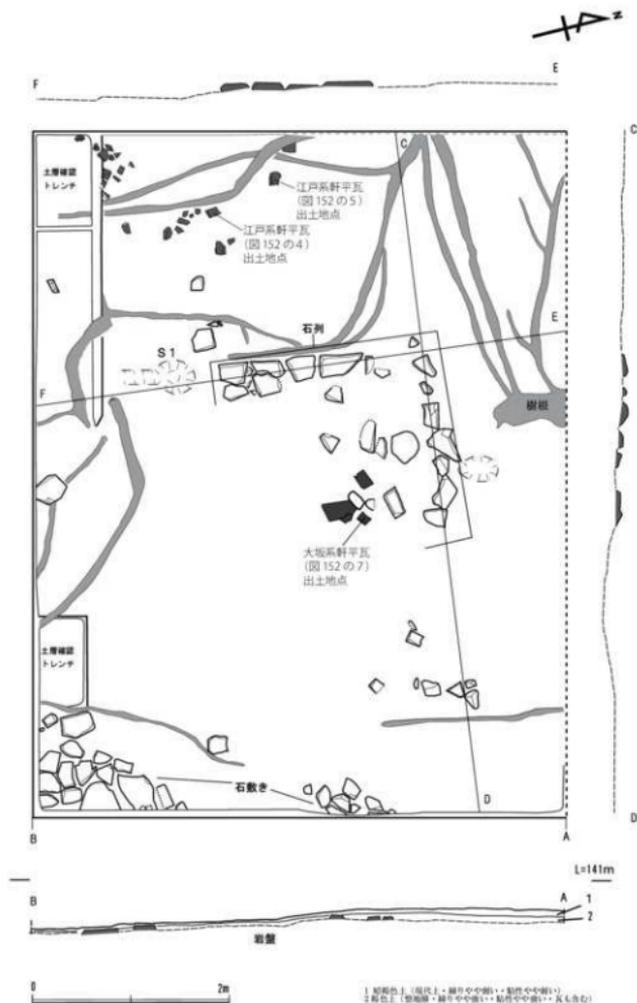
図149 トレンチ1平面・土層図 (S=1/50)
 ※トーンが濃い部分は瓦片

トレンチ1(図149)は二の丸から西出丸へ出る虎口に近い場所にあり、東西7.0m×南北5.5mの範囲に設定した。調査前から建物の基礎と考えられる石列の一部が地表に露出して

おり、表土から10cmも掘り下げないうちに整地層・石列遺構に到達した。調査区画南側の西端と東端の整地層をさらに掘り下げたところ、岩盤まで約20cmの厚みがあった。全体として岩盤のレベルが北へ上るごとに高くなることと、区画東側で整地層と同じ高さに石敷が確認できた。

トレンチの中央では、長さ2.2m×幅0.9mの逆L字状に残る石列1を検出した。この位置は居宅の玄関にあたることが想定され、ここで検出した石列は、その基礎であると考えられる。特に南北方向に並ぶ石列は、西側の面をそろえて据えられており、玄関の式台の基礎に相当するものと考えた。また石列南端には、検出面となった整地層上面に窪みが見られ(S1)、玄関

屋根からの雨落ちの可能性もある。

トレンチ1は、「二の御丸惣地引之図」に描かれる、居宅の玄関部分の基礎石列を検出した。この石列の上に土台木を寝かせて配置し、その上に柱を据えた構造であったと考えられ

る。また、石列の南端には窪みがあり(S1)、屋根から落ちた雨水が樋を通して地面に落ちた時に形成されたものとも考え得る。

石列を検出した整地層は、トレンチ北側では層が薄く、南へ行くほど厚いことも分かった。最も深いところでは20cmを測る。これは二の丸の平坦面を造成する際、南へ傾斜していた原地形を埋める際に形成されたものであろう。また、層中には瓦が多数混ざっていた。これは修築時に整地する際に、それ以前の建物に葺かれていた瓦も共に埋めたものと考えられる。

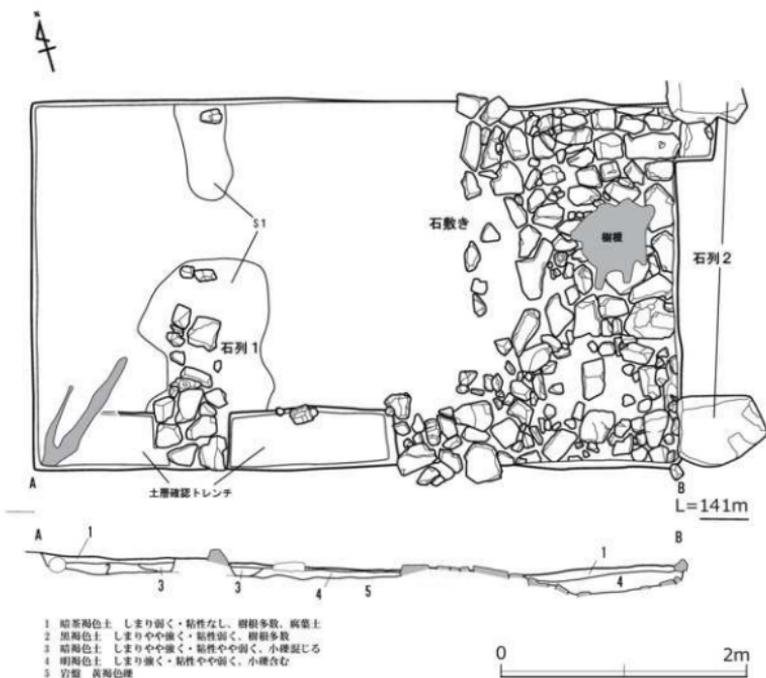
図150 トレンチ2平面・土層図 (S=1/40)

トレンチ2(図150)は、享保年間作成の絵図から居宅の土間があったと想定した。また調査前には石列(石列1)が南北に並んで露出しており、石列と建物礎石との関係も確認の対象とした。

調査は東西3.0m×南北5.2mの範囲で実施し、トレンチ1と同様に表土から数cm掘り下げると整地層を検出し、トレンチ東側では石敷を確認した。当初地表に露出していた石列1は、トレンチ内の精査をしたところ、石列の周囲のみ土質が異なることを確認した(S1)。さらにトレンチ南側の一部を岩盤まで掘削したところ、表土の直下から掘り込まれて据えられたもので、石列周囲の土質はカクラン土と類似することを確認できた。このことから、石列は近代以降のものと考えられる。

トレンチの東側で検出した石敷は、トレンチ1の石敷きと同様に、曲輪の外周に残っている石列(石列2)に沿うように広がっていた。しかしトレンチ2においては、石敷き中央が大きく凹んだ状態であった。石敷きの上に樹根があり、石敷きの上には現代の堆積土が入り込んでいたため、当初は根により押し下げられた結果かと考えたが、凹みは根から離れた範囲まで広がっており、人為的に造られた可能性も残る。

トレンチの東北端では、曲輪外周に残る石列2の下位に、根石と思われる礫を検出した。ただし地表に現れていた礫と面がずれることや、トレンチ内で検出した石敷きが石列の下に潜り込むように広がる状況も観測された。このた

め、石列と石敷きの成立時期が異なる可能性が高い。

トレンチ2では、近代以降の石列1の下位に、トレンチ1と同質の整地層と石敷きを検出した。石敷きは東側で大きく窪む。この窪みが広範囲に広がっていることや、トレンチの位置は居宅の土間(台所)にあたることから、排水施設として人工的に作られた可能性もある。

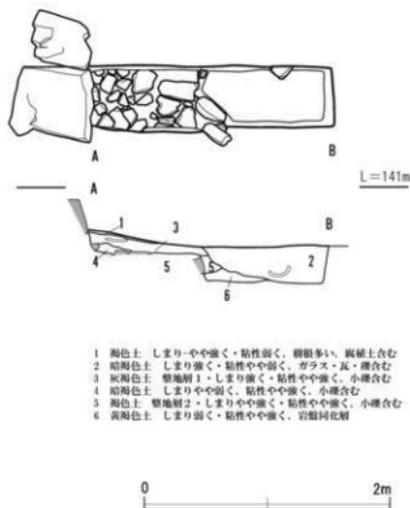
図151 トレンチ3平面・土層図 (S=1/40)

曲輪外周の石列3と整地層の整合性を確認するため、トレンチ2とは反対の曲輪西側に東西2.0m×南北0.5mの区画をトレンチ3(図151)として設定した。調査前、トレンチ周辺では地表に石敷きは観察されていなかった。ほぼ整地層が露出している状態と考えていたが、掘削すると整地層の下に石敷きを検出した。トレンチの東半分は、現代に設置された石塔のためのカクランによって整地層などは失われているが、この部分を掘り上げることで、石敷きの下層を確認することができた。

その結果、石敷きの上下に近世の整地層が重なっていたことを確認した。このうち下層にある整地層が、レベラや土質からトレンチ1・2で確認した整地層と同じものと考えられる。さらに上に、より新しい整地層が重なっていたことになる。

なおトレンチ3の石敷きと曲輪外周の石列は、間に整地層を挟んでいるため、トレンチ2と同様に整合性は見られなかった。

- 1 陶色土 しまりやや強く・粘性弱く、礫多量、麻植土含む
- 2 陶色土 しまり強く・粘性やや強く、ガラス・瓦・雜含む
- 3 陶色土 整地層1・しまり強く・粘性やや強く、小礫含む
- 4 陶色土 しまりやや強く、粘性やや強く、小礫含む
- 5 陶色土 整地層2・しまりやや強く・粘性やや強く、小礫含む
- 6 陶色土 しまり弱く・粘性やや強く、岩盤同化層

トレンチ3は、曲輪の外周に沿って並ぶ石列と整地層との関連を見るために、地表面に石敷きが見られない西側に設定した。しかし調査の結果、トレンチ1・2と同様の整地層と石敷きを確認した。ただし、トレンチ3では石敷きと曲輪外周の石列3との間に、別の整地層を挟んでおり、近世の整地層が2層ある状況であった。

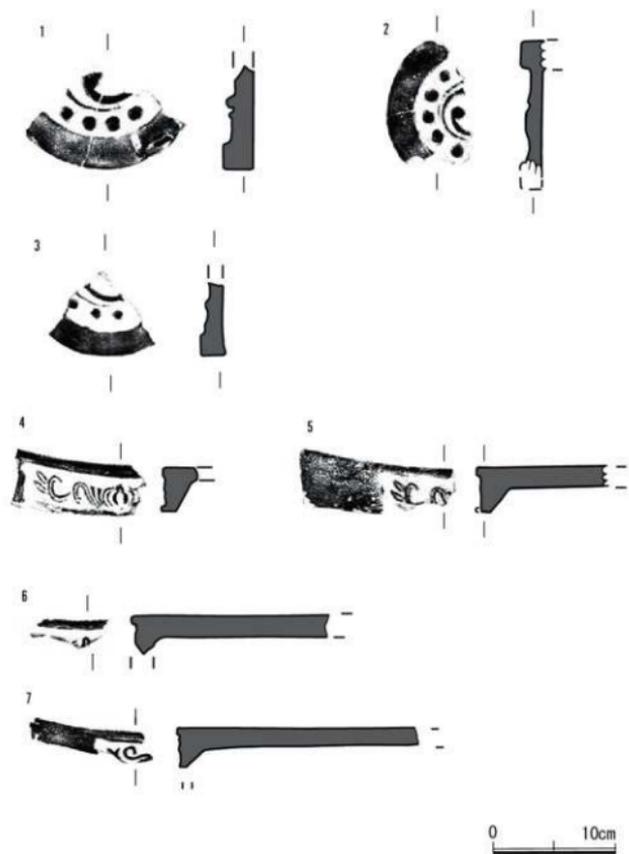
図152 トレンチ1 出土瓦 (S=1/4)

軒丸瓦は図152の1～3である。

1は区画西南コーナーの整地層中で出土した。瓦は珠文・巴の頭が大きい。巴の尾は細長く全体の3分の1を占める。残存長は8.4cmである。

2は、1と同じ地点の整地層中で出土した。珠文が大きく、巴の頭が小さい。巴の尾は細長く、全体の3分の1を占める。焼成はやや不良だが、残存長は11.2cmを観察した。

3は区画東南コーナーの1トレンチ内土層確認トレンチの整地層中出土した。珠文は小さく間隔が離れている。巴の頭は欠けているため形状が不詳だが、尾は細長く全体の3分の1を占める。残存長は5.9cmである。

軒平瓦は図152の4～7である。

4は、区画西側の整地層中出土した。8の字を中心飾りに持つ均整唐草文軒平瓦である。残存長は11.1cmで瓦当厚は4.5cmである。

5は、4と同じ地点で出土した。文様が摩耗し不明瞭であるが、文様端部が8の字を中心飾りに持つ均整唐草文軒平瓦の特徴がみられる。焼成もやや不良だが、残存長は11.1cm、瓦当厚3.6cmを観測した。

6も、4・5と同じ地点で出土した。全体的に瓦中央が残存しているのみで、文様は不詳である。一方で、残存状況から中心飾りを中心とした均整唐草文軒平瓦であることが推測できる。

残存長は9.2cm、瓦当厚は3.1cmである。

7は、居宅玄関と思われる石列付近で出土した。出土地点は、今まで瓦が出土してきた整地層よりも上のレベルにある。中心飾りは欠損して不詳だが、唐草が文様端部で葉が2枚に分かれるのと、同じ類例の瓦が他にもあることから、7の瓦は橋を中心飾りにもつ均整唐草文軒平瓦だと推測することができる。残存長が9.8cm、瓦当厚が4.5cmである。

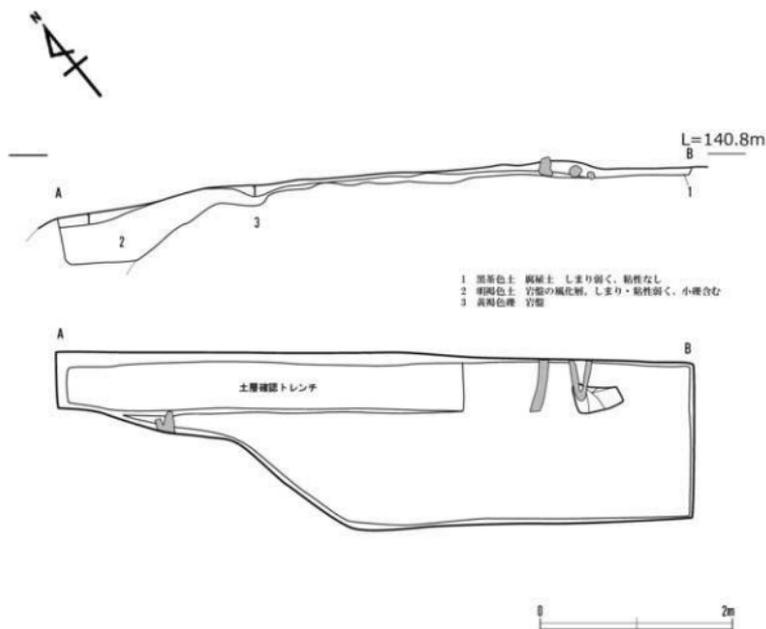
図154 トレンチ4 平面・土層図 (S=1/50)

西側の切岸に東西6.6m×南北1.6mの区画を設定した(図154)。表土から10cm下に岩盤風化層(2層)があり、西側の斜面に向かって厚みが増していた。このトレンチでは整地層は見られなかった。やわらかい岩盤風化層に杉の根が多く張っており、本来あった整地層が風化や樹根の影響で失われている可能性がある。

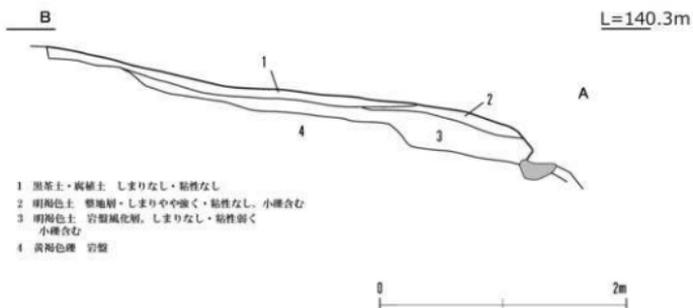
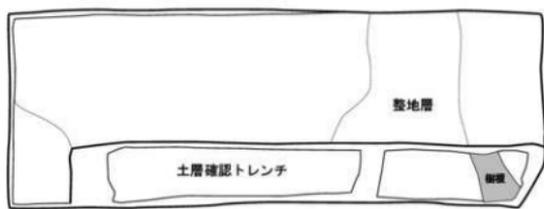
図155 トレンチ5 平面・土層図 (S=1/40)

捨曲輪Ⅳ東側の切岸に、東西1.6m×南北4.0mの区画を設定した(図155)。表土(1層)直下からは、岩盤風化層(3層)と同色の明褐色土(2層)を全面に検出した。

ただし2層は、切岸に近いトレンチの東側は土質が異なり、固く締まっていることが観察できた。そこでトレンチ南壁沿いの東西0.7m×南北4.0mの範囲を岩盤まで掘削し、土層を観測したところ、この層は切岸側に風化層を固く叩き締めた整地層であることを確認した。

以上のことから、捨曲輪Ⅳの平坦面は、尾根頂部を削平し、このとき削った岩盤風化層を縁辺部に寄せ、叩き締めることで形成していることがわかった。

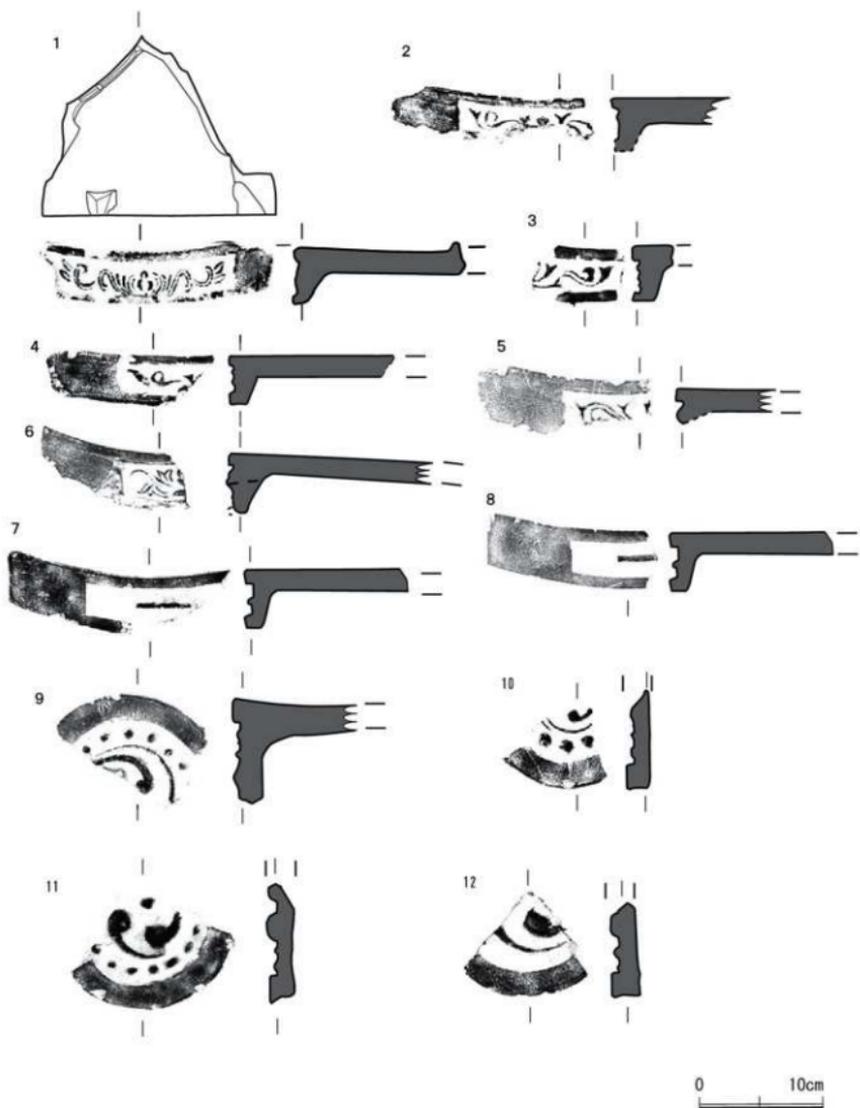
图158 表探瓦实测图 (S=1/4)

図158の1～8は軒平瓦である。

1は捨曲輪Ⅲで採集した、8の字を中心飾りに持つ均整唐草文軒平瓦である。残存長は11.3cm、瓦当幅の復元長は26.0cmである。2～5は、橘を中心飾りに持つ均整唐草文軒平瓦である。2は捨曲輪Ⅲで採集した。残存長は18.6cmで瓦当幅の復元長は24.8cmである。

3は、雄池周辺で採集した瓦で、第2唐草文先端の葉が1と比べて太い。残存長は7.1cmである。捨曲輪Ⅲで採集した4は第2唐草の先端の葉が1枚で、上を向いている。残存長は13.6cmで、瓦当厚は4.0cmである。5は、第2唐草の先端の葉が上下に2枚に別れている。残存長は14.5cmで、瓦当幅の復元長は18.8cmである。

6は二の丸東南側縁辺部で採集した。六葉の花弁状文を中心飾りに持つ均整唐草文軒平瓦で、唐草の端が半肉彫り状になる。残存長は9.2cmで瓦当幅の復元長は18.4cmである。

7・8は、捨曲輪Ⅲで採集した中央に一文字を持つ軒平瓦で、一文字以外に文様はない。7は、残存長は18.8cmで瓦当幅の復元長は20.0cmである。8は、残存長は14.5cmで、瓦当部に製造者を示すとみられる「丸に七」の刻印が施されていた。

図158の9～12は、反時計回りの巴文を持つ軒丸瓦である。9は捨曲輪Ⅲで採集した軒丸瓦で、巴は頭が小さく、尾が細長く全体の半分を占める。珠文は小さく間隔が離れている。残存長は8.9cmである。

10は捨曲輪Ⅱで採集したもので、巴の頭が小さく尾が細長い。珠文は9と比べて、やや大きく間隔も狭い。残存長は10.0cmである。

11は雄池周辺で採集した。巴が大きく尾も短い。珠文は小さく間隔が狭い。残存長は9.7cm、復元外径は14.4cmである。

12は9～11と比べて巴の頭が大きく、尾も長く、全体の3分の1を占める。珠文はない。残存長は8.9cmである。

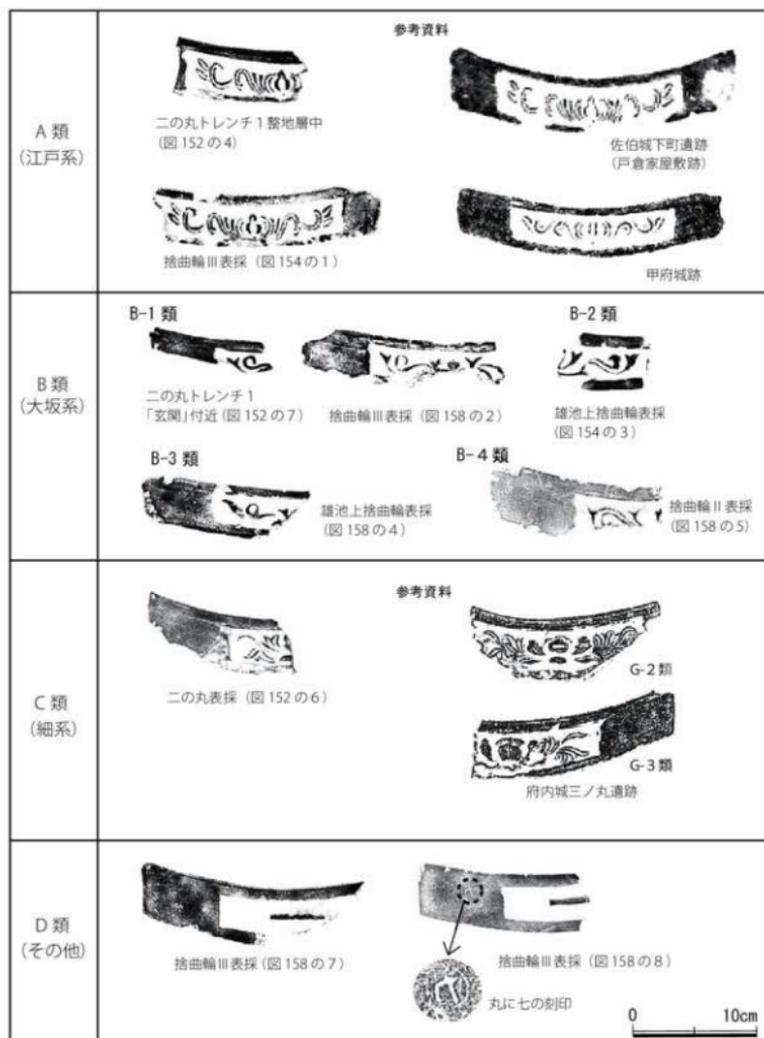
図159 軒平瓦分類 (S=1/4)

軒平瓦は文様からA～D類の4つのパターンに大別できる(図159)。

これに近いタイプの瓦は府内城三ノ丸遺跡(大分市)でも出土しており、遺跡の分類にあてはめると、G-2～3類に相当する(大分県教育委員会1993)。府内城三ノ丸遺跡では、同じ系統の瓦に「細」の刻印をもつ瓦が出土した。

この刻印は、現在の太坂市東部を拠点としていた瓦師集団「細瓦師」を示すものである。府内藩の記録によると、安政4年(1857)に、細の瓦師が府内城へ瓦を搬入するために必要な鑑札を、藩が発行したという記述がある(「御普請方日記」・「府内藩記録」甲358)。これが府内藩と細瓦師のつながりを示す最古の史料であることから、C類を「細系」とし、佐伯城跡で採集された瓦は19世紀末頃の製造であると推定した。

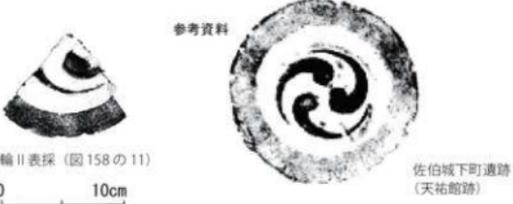
図160 軒平瓦分類 (S=1/4)

軒丸瓦は、いずれも文様の類似性が強く特徴を捉えにくい。また、表採した瓦も含めて完形品が残っておらず、さらに確認調査において瓦以外の出土遺物が出ていないことから、時期が特定できなかった。ここでは、巴周囲の珠文の有無でA類とB類に大別し、さらにA類を4パターンに細別を行った(図160)。

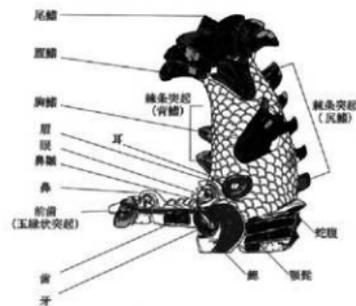
図161 鯨瓦模式図
(株式会社バスコ他2010より)

特に離池の復旧工事の過程で表採された部位は、上顎部分にあたり鯨瓦の特徴がよく表れている(離池不詳)。これらの瓦はその大きさから、大型の櫓に備え付けられたと想定できる
