史跡 御所ヶ谷神籠石Ⅱ

—福岡県行橋市大字津積ほか所在古代山城の第12次～第16次調査—

行橋市教育委員会

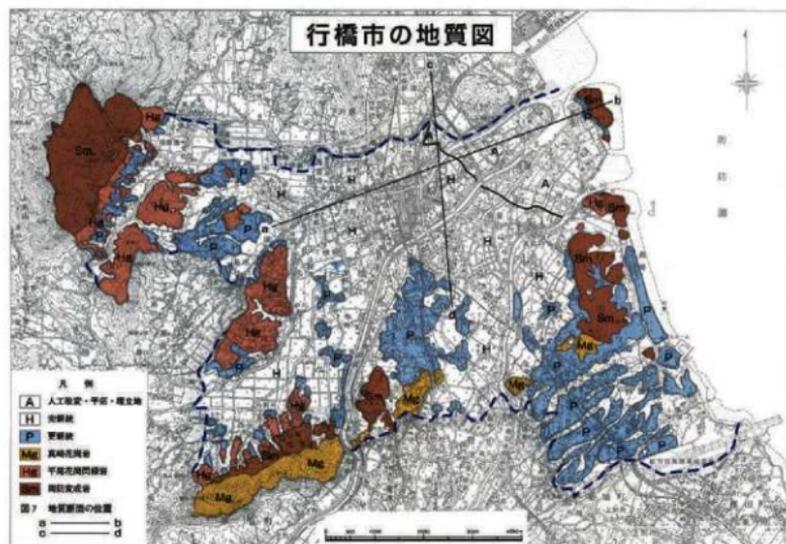
第3図 行橋市の地質図 (1/100,000)

御所ヶ谷神龍石の立地する山塊は花崗岩からなる。行橋市域には北部九州東部花崗岩類に属する真崎花崗岩と平尾花崗閃緑岩が分布し、御所ヶ谷神龍石は前者の分布域に属する（第3図）。すぐ北麓には平尾花崗閃緑岩や周防変成岩が分布するが、神龍石の列石や石塁にはすべて真崎花崗岩が用いられている。

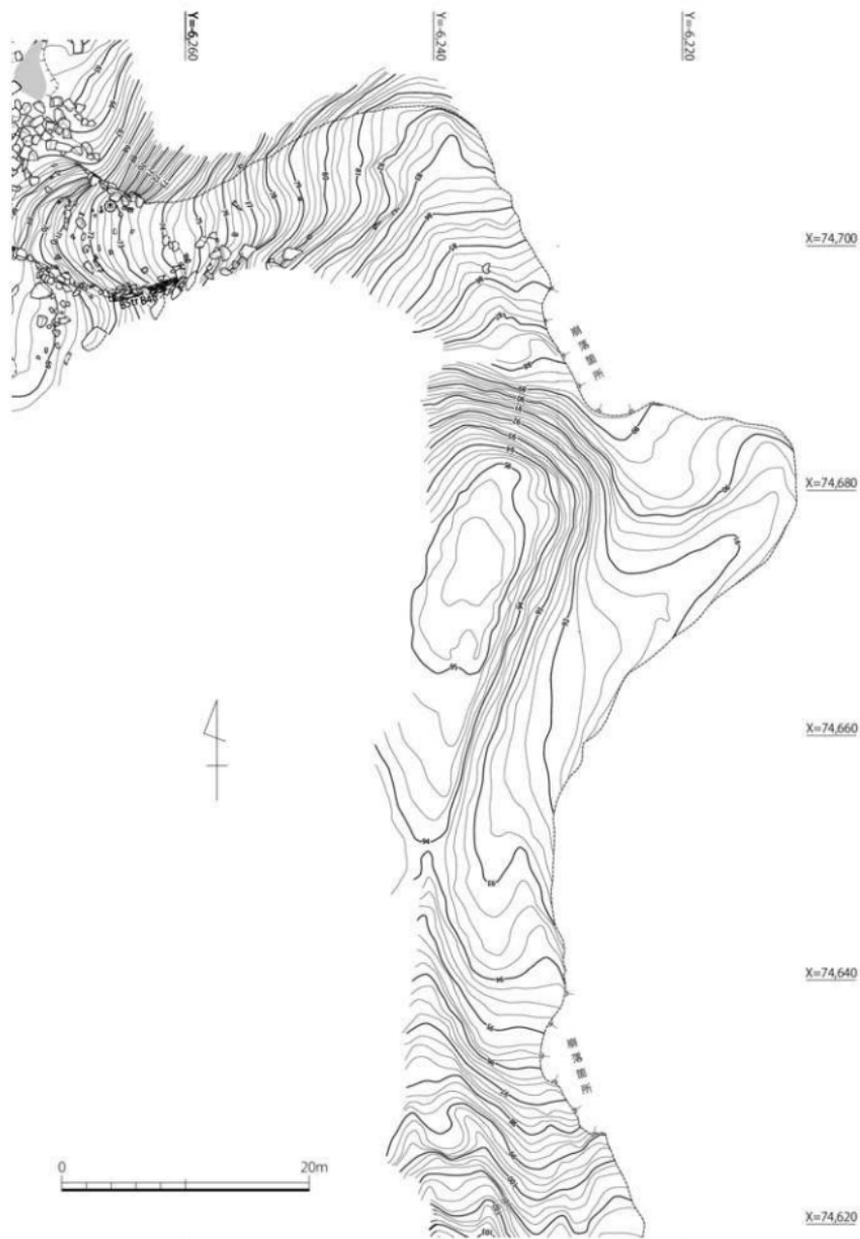
第7図 北西外郭線西側地形測量図(北半部) (1/400)

伐採の結果、分岐点から北側にのびる内托式の土塁線が明瞭となった。測量調査は城外側は垂直に近い傾斜をもつため、土塁の天端とその背面に残る自然地形を中心に行った。その結果、分岐点から西門跡までの総延長は約210mで約42mの比高差を持つことが分かった。分岐点から約70mの標高94～99m地点、約150mの標高86～89m地点の2箇所で土塁が滑り落ちていることを除けば、全体的によく旧状を保っていることがうかがえる。

以下、分岐点から西門跡に至る平面プランを詳述する。まず分岐点からは緩やかに下りながら北側にのびていく。分岐点から約60mの標高100m付近からはその方向をわずかに西に振りながら急な傾斜が20mほど続き、分岐点から約90mの標高93m付近で北東方向へと進路を変える。その後、分岐点から約130mの標高90m付近から北西方向へとほぼ直角に折れ曲がり40mほど緩やかに下っていく。そして分岐点から約170mの標高82m付近から西方向へとS字を描く急傾斜となり西門跡へと至る。若干複雑な平面プランとなるが、元々の自然地形をうまく利用した結果と考えられる。また土塁の基底ラインを確認していないため明確に示えないが、平面プランは直線を基本とする「折れ」を多用するものではなく曲線を基調とするものであろう。この特徴は北部九州に分布する古代山城に多くみられることである。

北西外郭線東側の平面プランで特徴的な構造は標高90m前後付近にみられる。この地点は土塁線が北西側に大きく張り出す縄張りを探り、いわゆる雉城に類似した構造となる。ここからの眺望は素晴らしく、眼下に京都平野や遠く周防灘を望むことができる。また土塁の天端は200mほどの平坦面となり、望楼などの建物の存在を考えることは想像に難くない。その背面は自然の尾根を削り残した土壇となり、やはり頂部は60mほどの平坦面が広がっている。

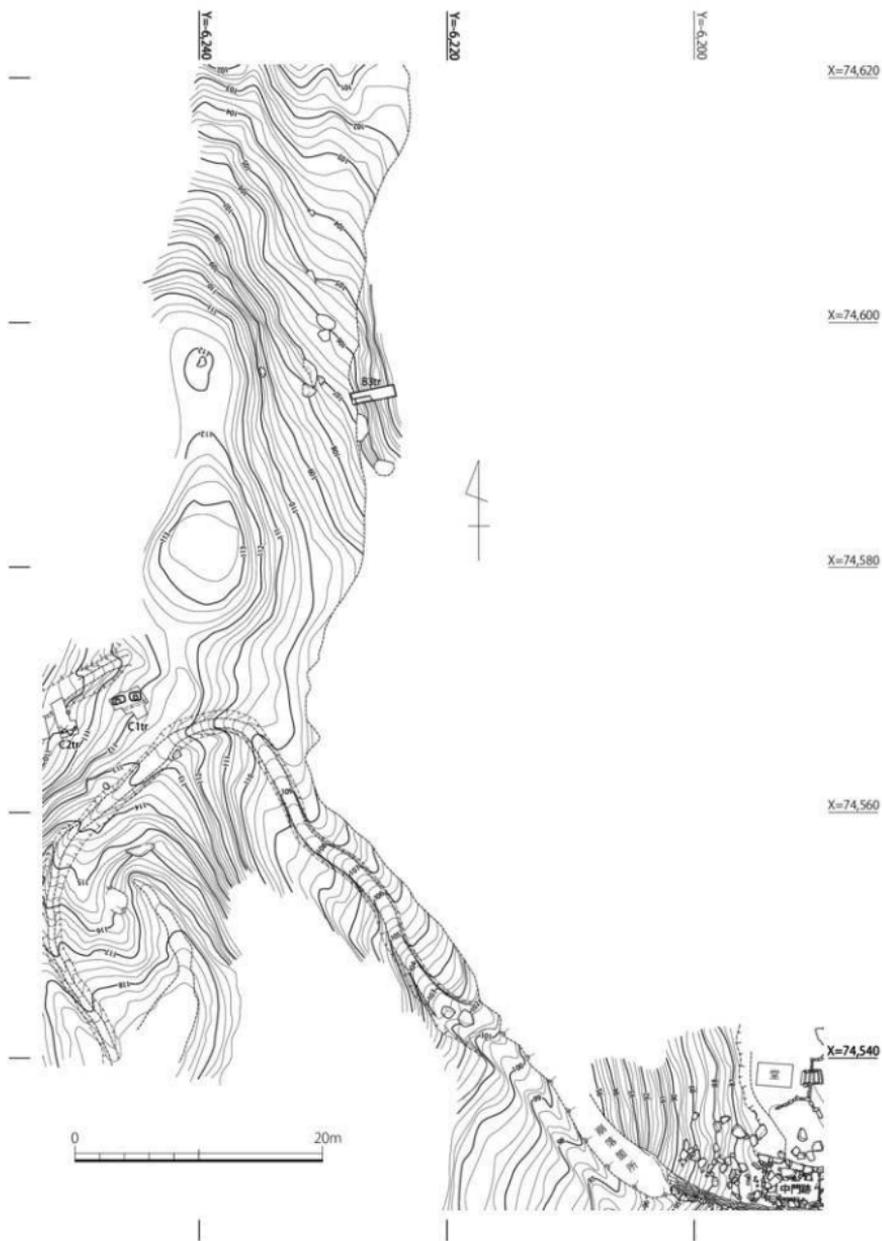
第8圖 北西外郭線西側地形測量圖(南半部) (1/400)

土壇状に削り残した尾根は分岐点のすぐ北側にも認めることができる。やはり頂部は40mほどの平坦面となり、そこから北向きの眺望は素晴らしいものがある。ここに接して外郭線の構造を確認するためにトレンチ調査を行った。

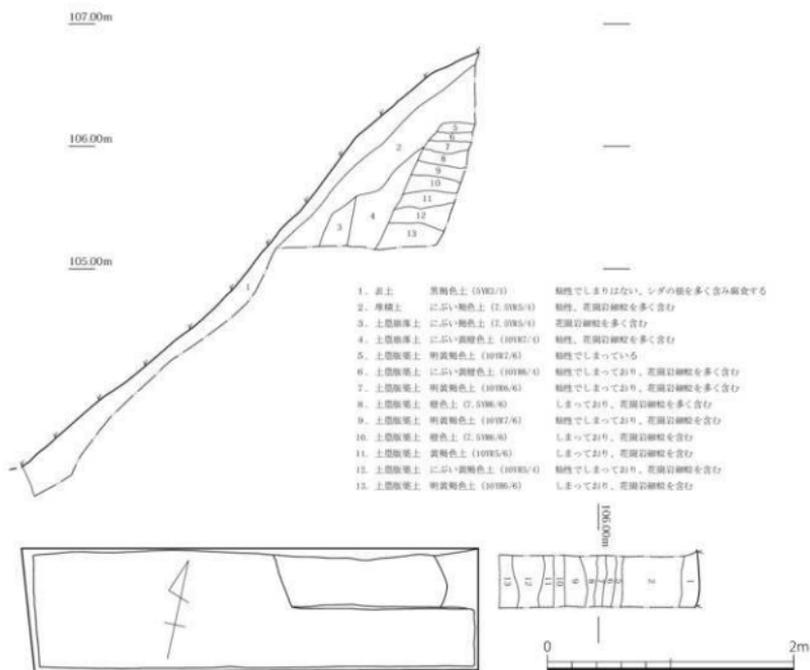
第9図 B3トレンチ実測図 (1/40)

分岐点から北方に約30m、標高107m地点に設定した。長さ3.7m、幅1mを測る。基本層序は上から表土、堆積土、崩壊土、土壌版築土となる。

表土下には花崗岩細粒を多く含んだ層が50cm程の厚さで自然堆積する。その下から互層に積まれた土壌の版築土を確認し、この地形が人工的な造作によるものが明らかになった。検出面のレベルは標高106.2mで、城内側に持たせかけるようにして築いた内托式の版築土塁である。版築土は地山に由来する花崗岩風化土(真砂)を細かく積み上げたもので、調査で確認したのは9層分の高さ約1mである。1層の厚さは数cmから10cm前後であり、粘性を持つ褐色ないし橙色系の土で花崗岩細粒(石英)を多く含んでいる。土塁の傾斜角は64度である。その外側には土塁の傾斜に沿う形状で崩落土を2層確認した。出土遺物は無かった。なお調査地は急斜面であったため、調査の安全性を考慮し土塁基底部の確認には至っていない。

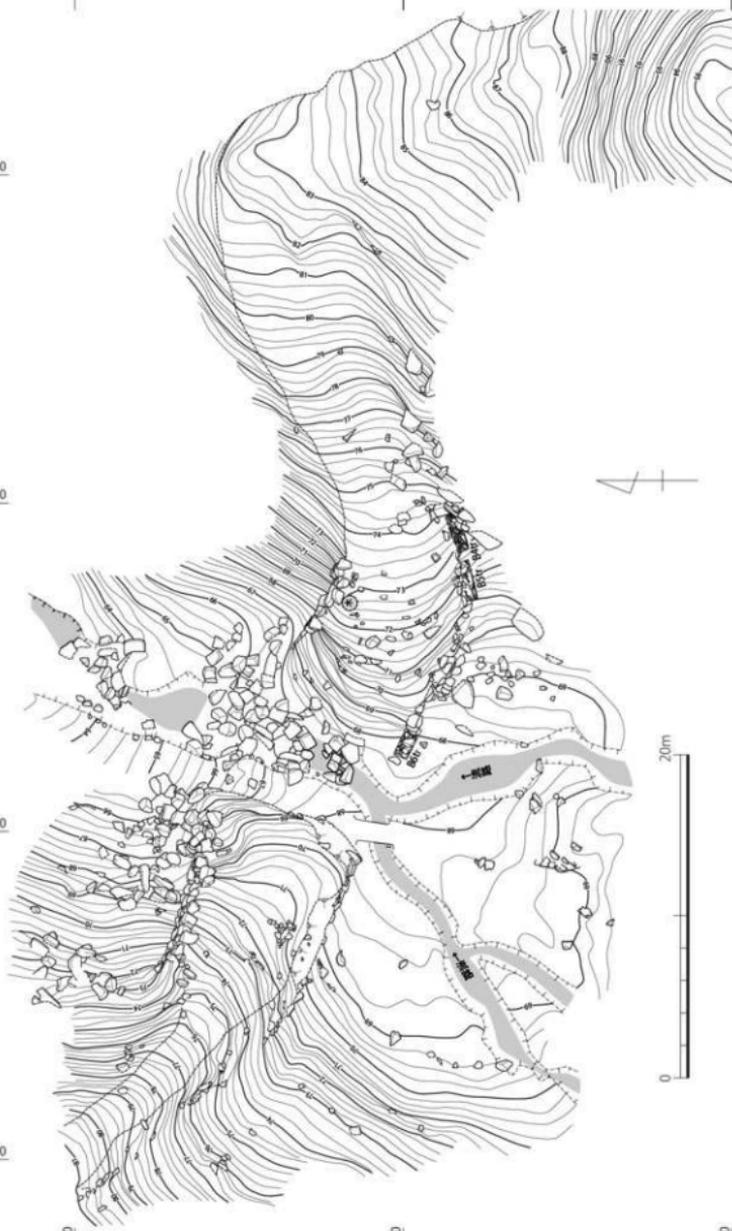
第10圖 西門跡周辺地形測量圖 (1/300)

西門跡は北西外郭線上の標高68m地点に所在する。ここは城内の最低所にあたる。城域にある2つの大きな谷のうち西方の谷を塞ぐ位置にあり、谷筋には貯水池跡と考えられる馬立場湿原より渓流が注いでいる。古くは「西御門」と呼ばれ、景行天皇の行宮に関連する遺構と考えられていた。その呼称は中門を基点に西側に所在することに由来する。正確には北側にあるため「北門」⁽¹⁾と呼んだ方が適切であるが、江戸時代以来の歴史的名称がすでに定着していることもあり、本報告ではこれまで使われてきた呼称を踏襲したい。西門跡の調査は、第14次、第15次調査で伐採と地形測量、3本のトレンチ調査を行い、第16次調査では石塁の写真測量を委託事業として行った。

谷幅約40mにわたり石塁が築かれており、谷のやや東寄りに門道を想定できる切り通しがあり、現在も登山道の一部として使用されている。門道の両脇には石塁が往時の状況を保っており、以下ではその現況について詳述する(第11図、図版5・6)。前面石塁の東側は長さ約6mが残っている。石積みは小口面が正方形をなす切石を多用し、縦方向に目地を通した重箱積みを基調とする。一見不安定に見えるが、部分的に大きさを変え横目地を通し、その上に横長の石材を重しとして用い安定を保っている。平均的な石材のサイズは1m四方を測り、重しとした横長の石材は長さが2mと倍の大きさになる。現状で最大10段の石積みを確認でき、最も高いところで5mほどの高さがある。東方へと連なる城壁との接続状況も容易に観察できるが、門道側は大きく崩落している。対する西側は長さ7mほどが遺存する。東側石塁と同様に小口面が正方形をなす切石を多用し、やはり縦方向に目地を通した重箱積みを多用しながら、部分的に横目地を通し横長の石材を重しとして据えていることが確認できる。一部端部を鋸形に加工して組み合わせている箇所もある。石材のサイズは1m四方のものを平均とするが、上方に使用する石材は若干小ぶりになることが認められる。現状で最大8段の石積みを確認でき、最も高いところで4mほどの高さがある。門道側は東側石塁と同様に大きく崩落している。西側も崩落が著しい。城壁へと接続する地点には巨大な岩壁がありその基部に沿って若干の石積みが残っていることから、西側石塁は往時は30mほどの規模を持っていたことが想定できる。

一方の背面石塁は前面石塁と比べると小ぶりで加工の具合も十分でない石材を用いている(第12図、図版6)。東側は基部に沿うように長さ1m程の横長の石材が一部連なって据えられている状況を確認できる。後述するようにこの石列に沿ってトレンチを設定し発掘調査を行った。門道寄りには比較的大ぶりで加工を施した石材を使用し、現状で最大4段、高さ1.2mほどの石積みを確認できる。対する西側も基部に沿って石材が据えられているが、その列は門道寄りを除きあまり明確でない。列をなす門道寄りには比較的大ぶりの石材を用いた石積み残り、現状で最大7段、高さ約2mを測る。よく観察すると列石材を転用したと思われる上縁をL字形に切り欠いた切石を用いている(図版7-1)。このことは北西外郭線が、工事過程における城域の計画変更により急ごしらえされたことを考える1つの根拠にもなっている。

石塁の幅は約9mで一定の規格性を認めることができる。石塁は谷を塞ぐように横断していることから夾築式の構造となり、断面形は台形状を呈する。平面プランは門道部の崩落が著しく厳密にはいえないが、谷筋に対してほぼ直交するように築かれている。ただ規模が大きい西側石塁は途中で外側に張り出すように角度を変えながら斜面をかけ上がっていく。したがって城内と城外の比高差も大きく、城門が本来備えもつ防御機能を有した縄張りが採られているといえる。

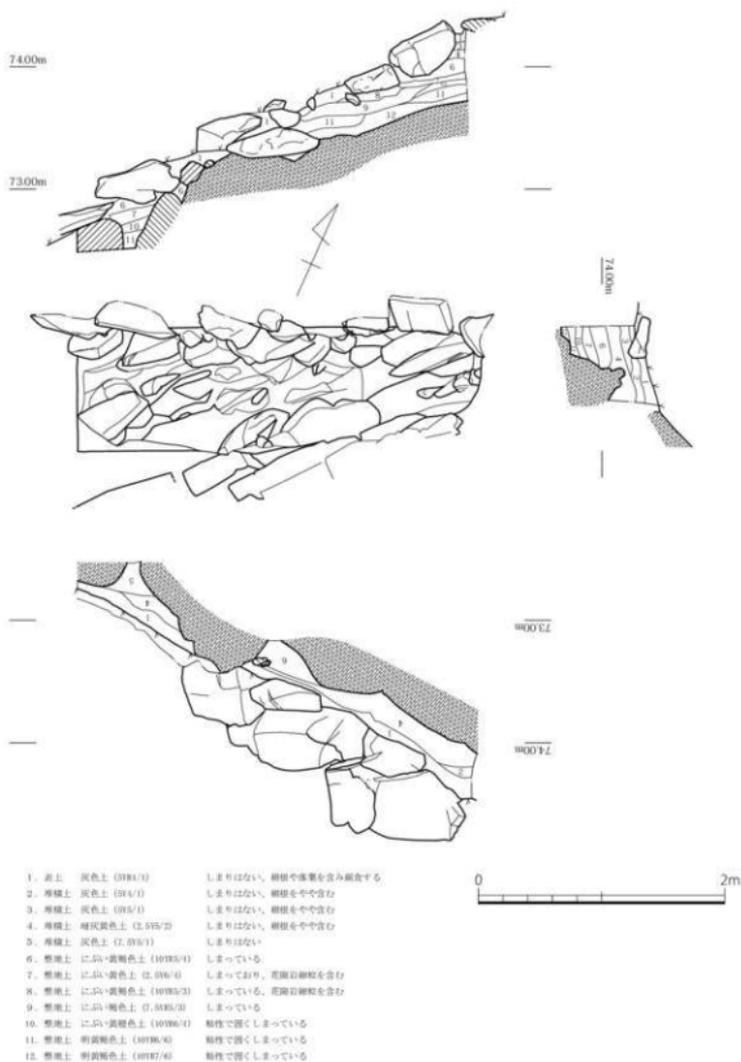
第13図 B4トレンチ実測図 (1/40)

B4トレンチは東側の背面石塁に沿って設定した。反対側にはすく岩盤が迫っており、北西側外郭線を東へと向かう登城道を想定できたため調査を行った。トレンチは長さ3.3m、幅1mで、基本層序は上から表土、堆積土、整地土になる。

表土下にはしまりがない灰色系の土が自然堆積し、その下から互層に積まれた整地土を検出した。検出した整地土は最も層をなすところで5層分を確認した。1層は10cm前後の厚さで、粘性をもった褐色系の土を使用する。その下は花崗岩の岩盤となるが、表面は節理が走っているため上面のレベルは一定しない。石塁を築きやすくするため、整地を行って表面を平らにしていることが分かる。なお表土より土師器片が出土したが、薄片のため図化できなかった。

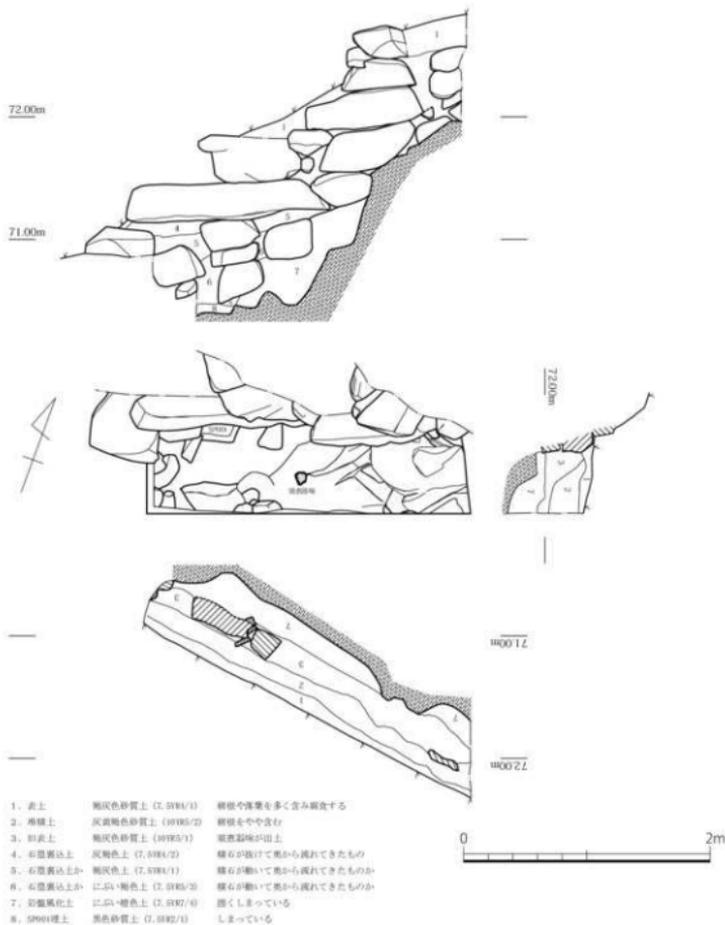
第 14 図 B5トレンチ実測図 (1/40)

東側の背面石塁に沿った標高71m付近、B4トレンチの若干下方に設定した。調査前は長さ70cm前後の石材を用いた4段の石積みが残っており、その状況からさらに地下に埋没している状況がうかがえた。このことより東側の背面石塁の石積みの規模、構造を把握することを目的として調査を行った。トレンチは長さ2.6m、幅0.7mで、基本層序は上から、表土、堆積土、旧表土、岩盤風化土となる。

トレンチ南壁の土層（図版9-1）では、表土下に灰黄褐色をなす自然堆積層を確認した。その下位には褐灰色の層がやや厚く均等に堆積するが、その堆積状況と土色、質感より旧表土であると判断した。この層からは10世紀前後の年代を付与できる後述の須恵器片が出土した（第15図、図版18、表1）。旧表土の下位は岩盤となり一部は風化土（真砂）と化していた。一方石積みが残る北壁に目を転じると、当初露出していた石積みの下位から数段の石積みを検出した。下位の石材は地山の岩盤を階段状に成形した直上に据えていることを確認した。石積みは前面石塁と同じように縦目地を意識した重箱積みを基調とするが、横長の石を重しとして用いその強度を保持していたとうかがえる。なおトレンチの北壁に沿って岩盤上に掘り込んだ柱穴（SP001）を1基検出した。長辺が30cm程の方形を呈し、埋土はしまった黒色土1層のみであった。その機能は明確でないが、岩盤をうがち工用の柱を据えた痕跡と考えることもできよう。

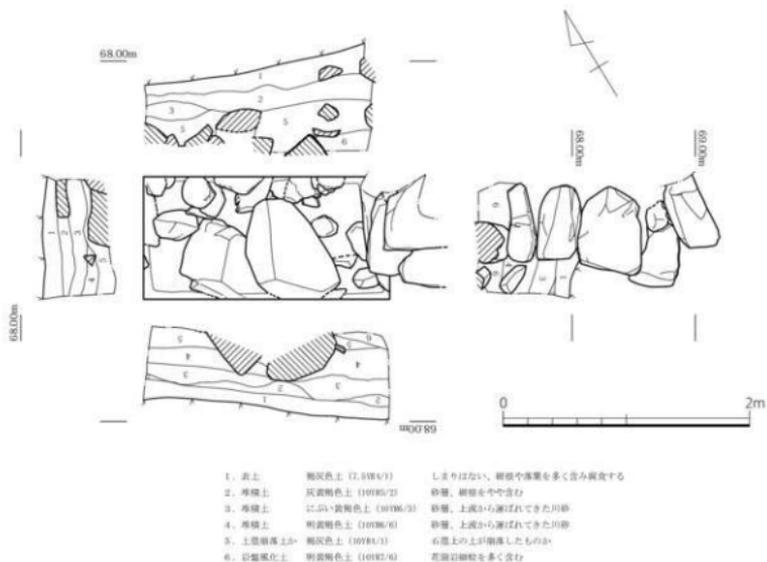
第16図 B6トレンチ実測図 (1/40)

B6トレンチは東側の背面石塁の最も門道寄り、標高68m付近に設定した。門道側に面をなす3段の石積みも城門の東壁隅石の可能性があり、それを明確にすることを目的として調査を行った。トレンチは長さ2m、幅1mで、基本層序は上から表土、堆積土、岩盤風化土となる。

すぐ脇に溪流が注ぐため、表土下には15～40cmの厚さで黄褐色系の砂層が堆積していた。その下位には部分的にはあるが、石罫より流出したと思しき灰褐色土が認められた。一方トレンチを20cm程掘り下げたところで上部からの転石と思われる長さ80cm程の石材を検出した。この石材が障害となり

十分な調査はできなかったが、トレンチ東壁の標高 67.4 m 付近で岩盤の風化土層を確認し、その上に調査の発端となった石積みが見られていることが明らかになった。このことから、トレンチ

内で検出した転石の下部も岩盤風化土であることが予想されるため、当初想定したようにこの石積みを西門跡の東壁隅部と考えることはあながち間違いではなからう。しかしながら使用されている石材が若干小ぶ

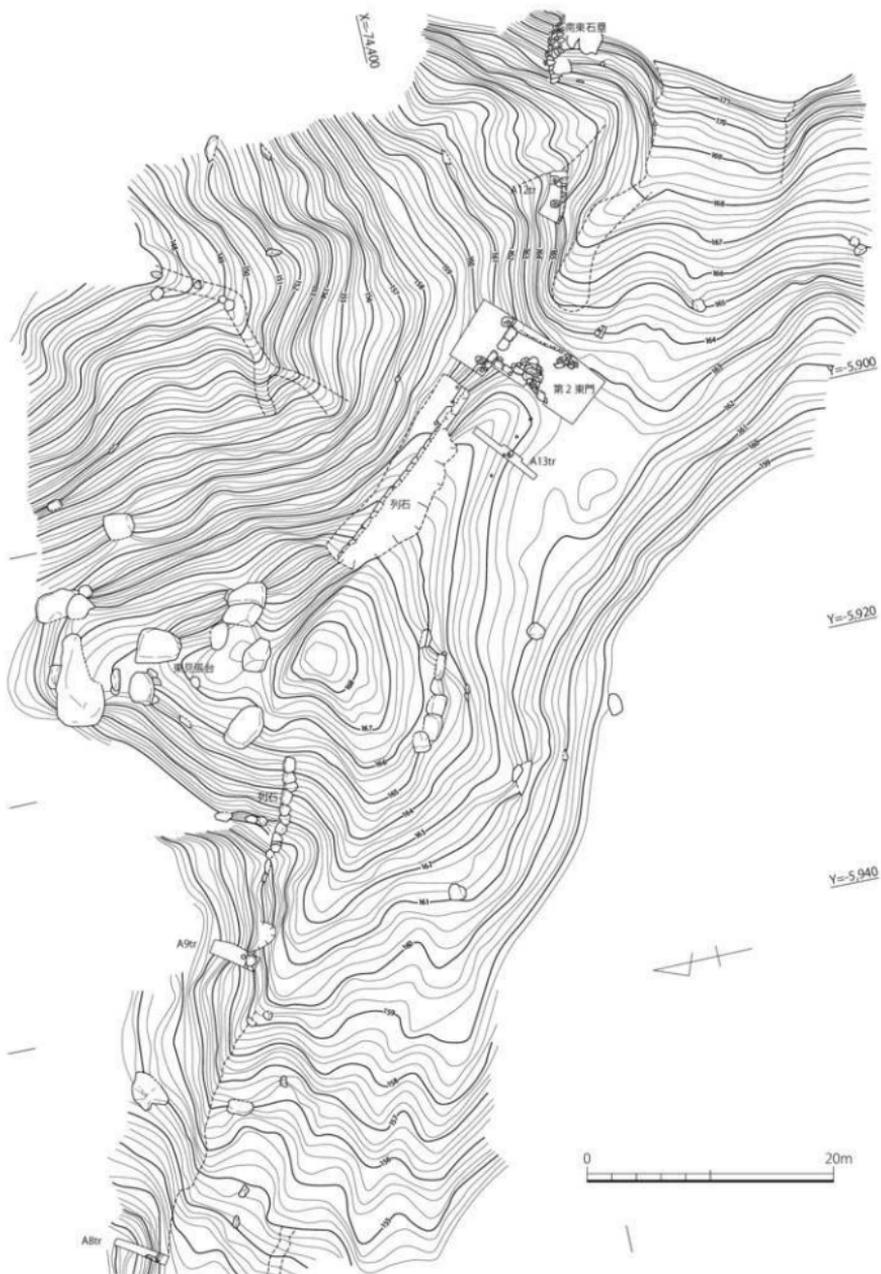
第17图 第2東門跡周辺地形測量図 (1/400)

第2東門跡は東門跡の南東約200m、標高162m地点の尾根の緩斜面に築かれた城門である。この城門は昭和46年(1971)に定村貞二らの踏査⁽¹⁾によって見つかった。平成5年度の第1次調査時に外郭線調査の一環としてトレンチ調査を行い、その後、第6次から第10次まで継続して発掘調査を行った。その結果、門道の両側壁の石材が崩落していたことが分かった、よって調査では崩落状況を記録しながら掘り進めた。その結果、南壁側は門道床面まで検出できたが、北壁側は崩落状況があったため完掘しなかった。検出した門道の規模は、幅は前面で3.3m、背面で3.5m、長さ5.5mである。壁面は最も高い部分で3.4mを測る。門道部は花崗岩の岩盤を削った後に整地し傾斜を緩やかにしている。しかし城門を入った正面には急傾斜の岩盤を意図的に残し、城内への侵入を阻む構造となっている。なお城門建物の痕跡は確認できなかった。往時の姿をとどめた石積みはわずかであったが、中門跡や西門跡の石塁と同様に布積みと重箱積みが混在することが看取できる。出土遺物には後述する須恵器長頸壺片などがあり、

その編年観より7世紀第3四半期頃には築造されていた可能性が高いと考えられる。

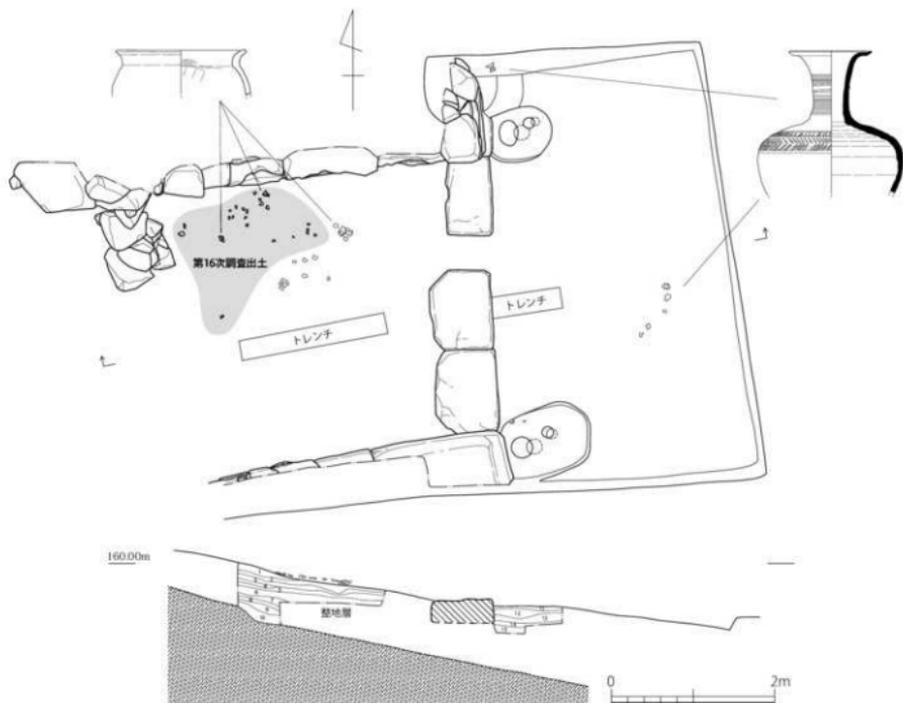
第19図 第2東門跡遺物出土状況図 (1/60)

第2東門跡では前回までの調査で、門道やその前面を中心に土師器と須恵器の小片がみつまっている。その主だったものは既に報告済みではあるが、ここで再度報告を行いたい。それは今回の調査で崩落した石材を外したところ、新たに土師器や須恵器の小片を検出したためである。その多くは門道前面より3m前後の北側壁に近い付近から出土した。いずれも整地された門道の直上ないしそれに極めて近い、標高160m付近より検出した。この中に新たな個体は見い出せなかったが、既報告分の遺物と接合するものがあるため、以下にその内容を詳述する。

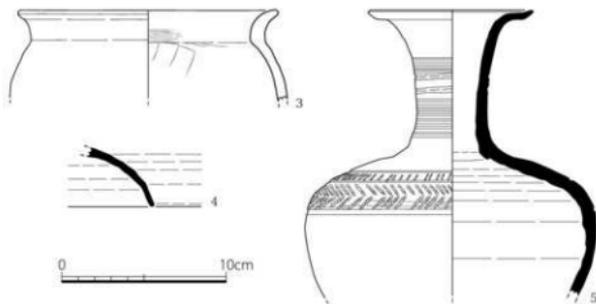
第20図 第2東門跡出土土器実測図 (1/3)

土師器 3は甕。口縁部から胴部にかけての破片で、第9次調査で門道床面から出土した。第16次調査でも接合する同一個体の小片が複数みつまっている。口径は16.0cmに復元でき、残高は5.6cmを測る。ヨコナデ成形後、内面はヘラ削りで器壁を調整する。7世紀の所産と考えられる。

須恵器 4は坏蓋。口縁部の小片で、第8次調査で門道の埋土から検出された。今回の調査でも同一個体の可能性が非常に高い小片を門道床面の直上より検出した。小片のため反転復原して図示できないが、残高3.7cmを測る。形状から器高に比して口径が大きくなる6世紀末頃の編年観を付与できる。5は長頸壺。第1次のトレンチ調査で北側壁の前面崩落土中より口縁部から頸部にかけての破片が出土し、第9次調査では門道前面の床面から胴部片が出土し両者が接合した。口径は10.2cm、胴部最大径17.9cmに復元でき、残高は17.8cmを測る。やや開き気味に立ち上がる頸部を胴部に差し込んで接合する。口縁部は外方にほぼ直角に折り曲げ、端部をわずかにつまみ上げて仕上げる。頸部にはカキメが施され、中に2条の沈線がめぐる。胴部は最大径を肩部に置くが、稜をもたず丸みを帯びた形状となる。肩部は3本の沈線で区分され、その間に櫛状工具で斜め方向に一段ずつ向きを変え3段に刺突文が施される。7世紀第3四半期に位置づけられる。

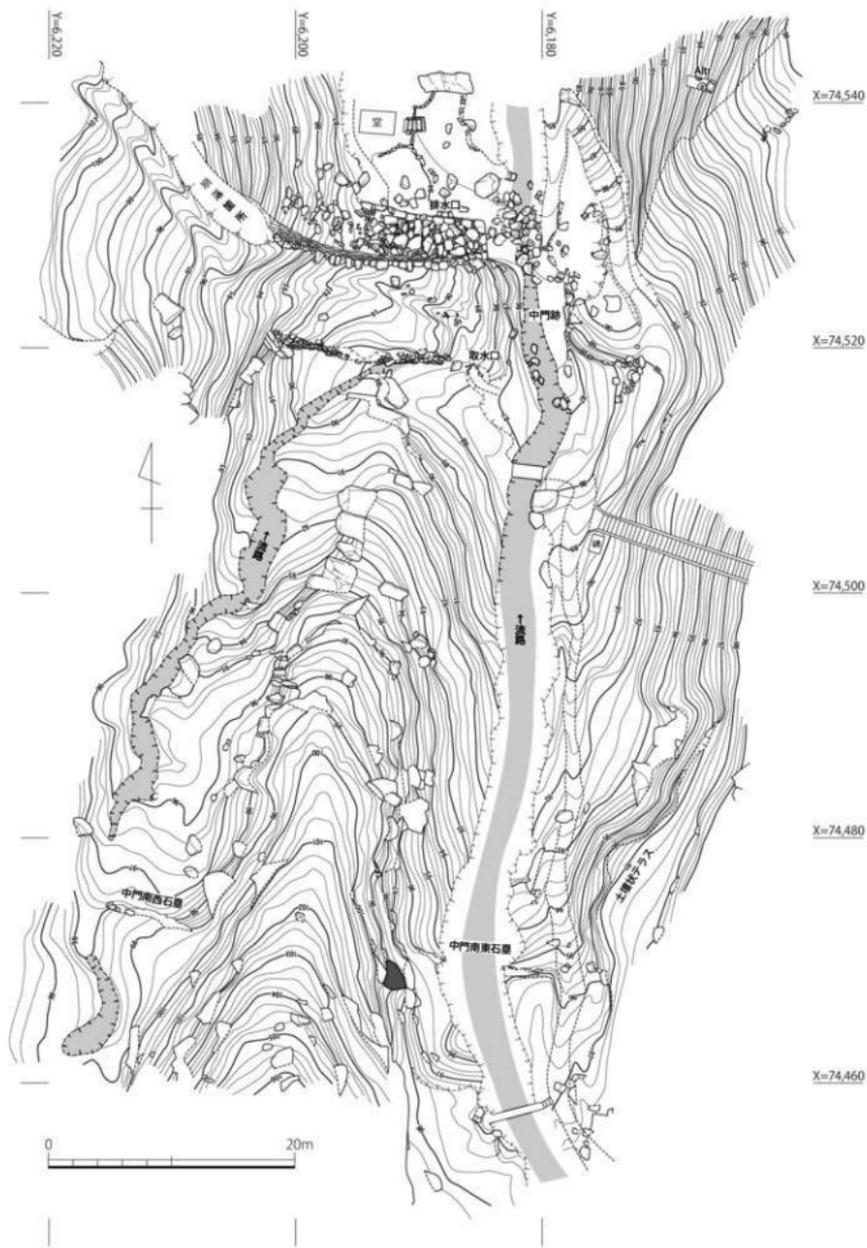
第 21 図 中門跡背面地形測量図 (1/400)

中門跡は城域にある2つの大きな谷のうち東方の谷を塞ぐ位置にある。標高85mのこの地点は、谷が狭まり上流から注ぐ2つの溪流が接続するところでもある。中門跡の石塁、特に西側のそれは前面を2段に構築し下段に暗渠式の通水溝(水門)を設けており、国内の古代山城では他に例をみない独特の形状をしている。この石塁は御所ヶ谷神籠石の代名詞的な存在であり、日本の古代山城を代表する遺構として広く知られている(巻頭図版1)。

この背面には急峻ではないが馬の背状の尾根が発達し(図版13-1)、東西それぞれに小さな谷を形成し上述の溪流が中門跡へと注いでいる。東側の谷筋に注ぐ溪流は遺跡の散策路と接しており、その道はやがて「立岩」と呼ばれる花崗岩の巨石がある谷地へと至る。調査以前よりこの尾根には花崗岩の露頭を観察する事ができ、位置的なことを鑑みても中門跡の石塁はここで切り出した石材を用いて築かれたものと想像することができた。このことから中門跡の背面を古代の石切場跡と仮定し、第14次調査として尾根周辺の伐採、下草刈りを行い、平板による地形測量調査を実施した。また第14次調査に先立つ平成20年度には市内の遺跡分布調査の一環で御所ヶ谷神籠石における遺構の分布調査を行った。その中で、中門跡背面の東西の谷筋それぞれに谷を塞ぐようにして築かれた土壇状の遺構を確認していた。この遺構は貯水池跡と考えられている「馬立場」の石塁と類似し、中門跡との位置関係から東側の谷筋で確認したものを「中門南東石塁」、西側の谷筋で確認したものを「中門南西石塁」と呼称することにした。第14次調査ではその実測調査も併せて行った。

伐採の結果、尾根には予想した以上に花崗岩の露頭があることが分かった。そしてその表面にはシーティング節理⁽¹⁾によるほぼ水平に連続する割れ目を多く確認することができた。割れ目の深度には大小が認められ、中には10数cmに達するものも見受けられた(図版14-2)。また尾根西側の標高90~96m付近には、石材を切り出したような不自然な形状をした露頭を多く確認する事ができた。以上の観察から中門跡の背面において御所ヶ谷神籠石を構築するために石材を切り出していたことはほぼ間違いのないことと思われる。石材の切り出しは中世以降に普遍的にみられる矢穴を用いたものではなく、この山塊をなす花崗岩特有の節理を利用していただけると考えることができる。すなわち鑿状の鉄器などを節理の割れ目に打ち込むことによって石を切り出していたと想像できる。節理はほぼ水平に走ることから、石塁や列石を築くのに利用しやすい形状の石材を採取することは比較的容易であったと思われる。この方法は石材の特性を活かした最も理にかなったものである。

尾根の東側でも谷を挟んだ標高91~94m付近は広く開けており、緩い傾斜をもつことが地形測量で分かった。発掘調査を行っていないため明言できないが、このような地形は採石したものによると考えられる。この地点で特筆すべき点は、その南東側に土壇状のテラスが認められることである(図版14-3)。その基部には人頭大の塊石を用いた石組みがめぐっており、人工的な造作による地形だと考えることができる。ただこれも発掘調査を行っていないため、このテラスが土を盛ったものか、地山成形によるものかははっきりしない。

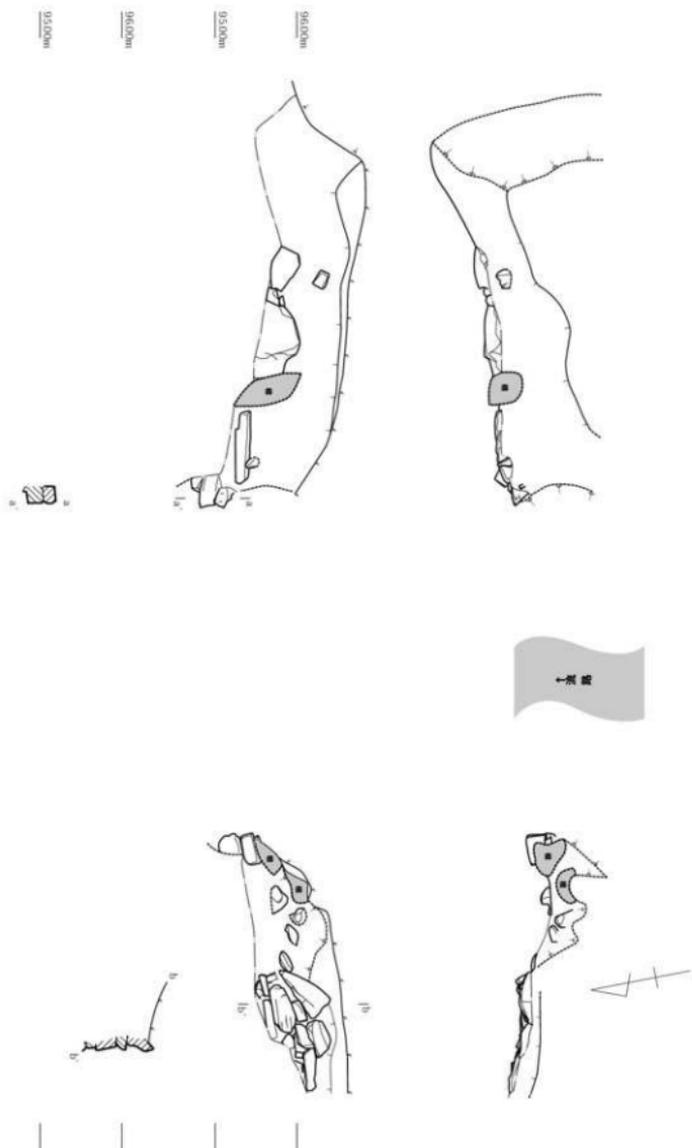
第 22 図 中門南東石壘実測図 (1/60)

中門跡に注ぐ東側の谷筋を塞ぐようにして築かれた土壇状の遺構である。中門跡から南に約50m、標高95mにあるこの遺構は散策路に接したとても目に触れやすい位置にあるが、不思議と最近までその存在は認識されていなかった。上述のように平成20年度に行った山内の分布調査時に、後述の中門南西石

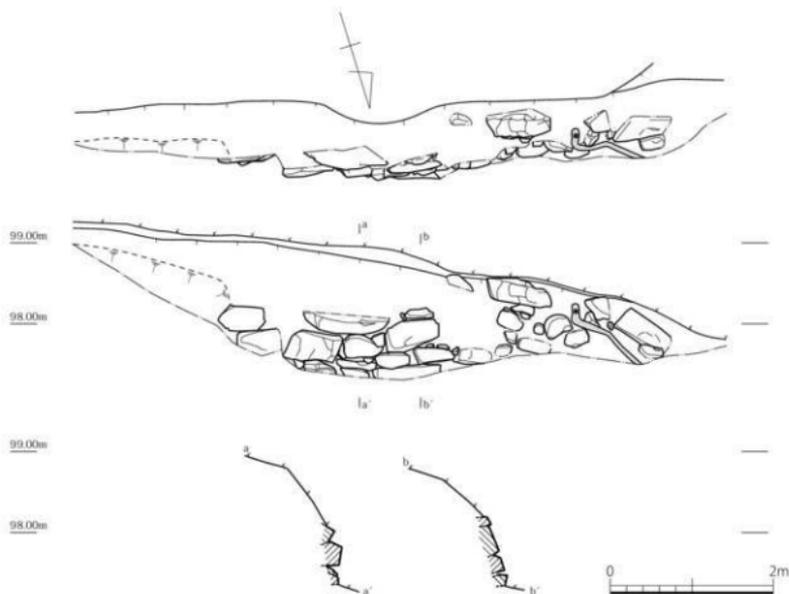
第 23 図 中門南西石壁実測図 (1/60)

中門跡に注ぐ西側の谷筋を塞ぐようにして築かれた土堤状の遺構である。中門跡から南西におよそ60m、標高97m地点にある。中門南東石畧と同じく平成20年度に行った山内の遺構分布調査時に発見された。
