(2) 指定後の調査成果

(i) 史跡 宇佐神宮境内

B 宇佐神宮地区の建造物

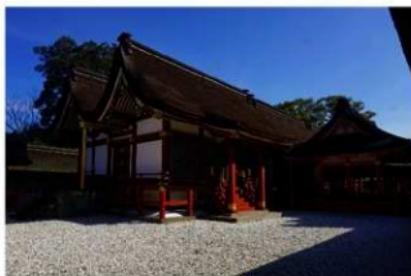
本殿 一之御殿・三之御殿(右は申殿)

一之御殿から三之御殿の3殿は、いずれもいわゆる八幡造である。内院と外院と両者をつなぐ造り合からなる。内院は桁行3間、梁間2間、切妻造、檜皮葺、外院は桁行3間、梁間1間、切妻造、檜皮葺で、造り合は桁行3間、梁間1間である。内院と外院の切妻造が棟を平行にして接することでできる屋根の谷下に金銅製の雨樋を入れて雨を受けて豎樋に落とす独自の形式である。一之御殿と三之御殿は正面に一間の檜皮葺の向拝付で、木階を設ける。これに対し二之御殿には向拝、木階とも設けていない。3殿とも内院・外院とも縁を廻らすが、縁東も円形断面で最高級の表現としている。現在の本殿の建立年代については、「小山田文書」によって、一之御殿が万延元(1860)年、二之御殿が安政6(1859)年、三之御殿が文久元(1861)年に上棟していることが明らかである^①。本殿はいずれも昭和27(1952)年に国宝に指定されている。

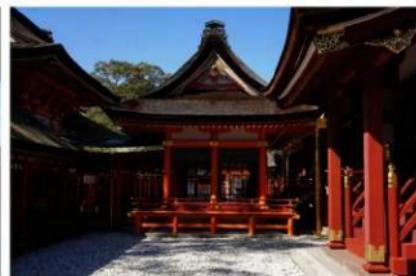
申殿

中殿は、桁行3間、梁間2間、入母屋造、檜皮葺である。『大分県の近世社寺建築』(大分県教育委員会1987)によれば、昭和15(1940)年に現在の位置に移動させて、南中樓門との間に渡廊を造ったらしい、それ以前には、中殿はもう少し南にあったという。高欄の銘金具銘に元治元(1864)年の陰刻があって、このときの建立と考えられる。

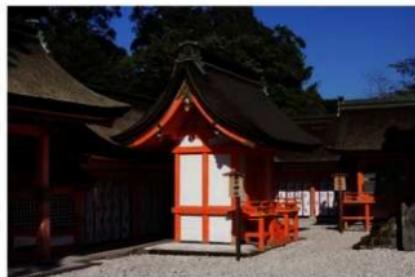
春日神社

春日神社は、桁行3間、梁間2間、切妻造、檜皮葺で、建立年代は文久2(1862)年である。

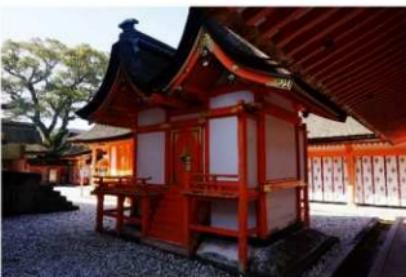
北辰社

北辰神社は、桁行1間、梁間1間、切妻造、檜皮葺の内院と、桁行1間、梁間1間、切妻造、檜皮葺の外院を通り之間でないだ八幡造である。外院の南面に向拝や木階ではなく、東面の通り之間に妻戸を入れて木階を設けている。このような南を正面としない北辰神社の形式が、北辰神社が地主神を祀ることを併せて考えると、八幡造の古制を伝えているとする見解がある一方^②本殿を簡略化したに過ぎないとする説^③もある。昭和43(1968)年に大分県指定有形文化財となっている。

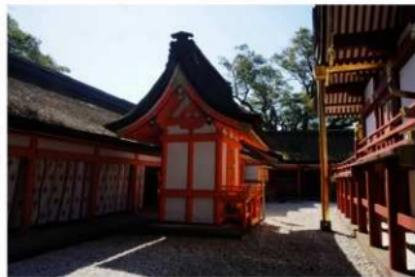
住吉神社

住吉神社は、桁行3間、梁間2間、切妻造、檜皮葺で、構造形式は、組物や勾欄や正面扉の幣軸の納まり以外は、春日神社と同一である。建立年代は元文4(1739)年であるとされる。

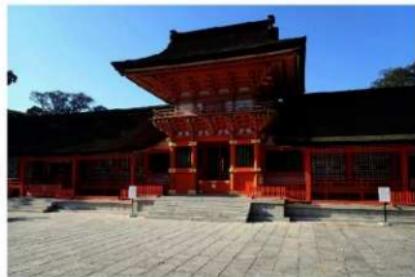
南中樓門

南中樓門は、3間1戸樓門で、入母屋造、檜皮葺で、組物は下層は拳鼻付き三手先斗栱、上層では尾垂木付き三手先斗栱として華やかである。下層は、左右の回廊につながる後方では床を張るが、回廊よりも一段低くなる。「到津文書」第467号には、寛保2(1742)年に建立されたと記されていて、この頃に建てられたと考えて良いであろう。単層ではなく、下層・上層から成る楼造となったのは、遅くとも11世紀初頭で、「樓拌殿造」とも言われるこの形式の門は、奈良の東大寺八幡宮に始まり、山口県の山口地方へ、そして大内氏の豊前支配によって宇佐神宮や、大分市の柞原八幡宮に伝えられたのではないかとみられている^④。昭和43年に大分県指定有形文化財となった。

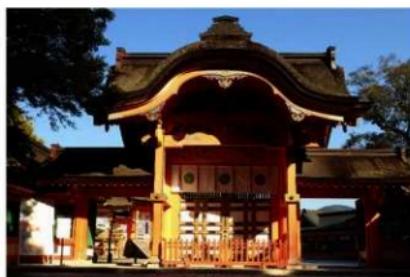
西大門

西大門は、四脚門で、切妻造、表裏に軒唐破風付、檜皮葺で、左右に脇門を付属する。祭礼では神輿が下を通る境内でも規模の大きな門で、親柱間に架け渡された虹梁上、そして親柱の前後に立つ控柱間に架けられた虹梁上に幕股を置き、妻飾も虹梁幕股で、それぞれの幕股に彩色された彫物があってさらに、唐破風下や妻の幕股の周囲は彩色で飾られるので、境内でも最も華やかな門である。建立年代は、このような彫物や彩色の状況から江戸時代後期であろうことは容易に推定できるが、詳細な検討が必要である。昭和43年に大分県指定有形文化財となった。

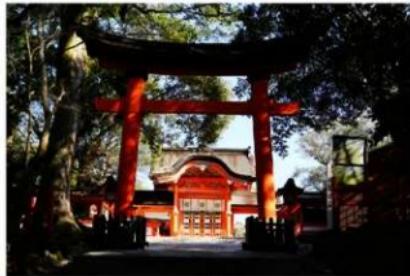
八幡鳥居

八幡鳥居は、反りをもつ笠木に檜皮を葺き、柱上に台輪を載せ、撥束を入れないという特徴をもつ。文久3(1863)年に修理したことがうかがえる。昭和44(1969)年に大分県指定有形文化財となった。

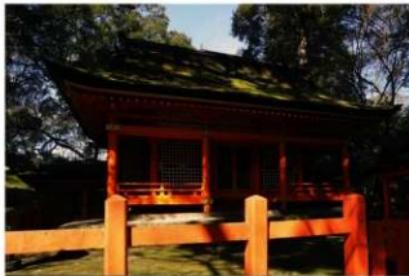
若宮神社拝殿

若宮神社拝殿は、桁行3間、梁間1間の身舎の四面庇平面で、入母屋造、檜皮葺である。すべて丸柱の建物であるが、庇の正面および側面は吹き放ちで、極めて開放的な建物である。若宮神社本殿は、桁行3間、梁間2間、切妻造、檜皮葺で、先の拝殿とともに天保8(1837)年に建立されたとみられる。

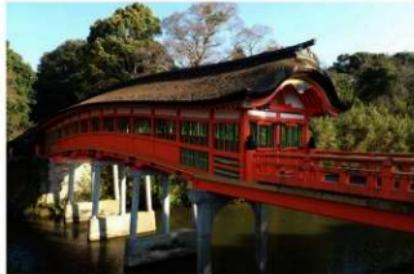
呉橋

呉橋は、廊下橋で、桁行13間、梁間1間、向唐破風造、檜皮葺の橋である。川幅が広げられたため、西側にコンクリートの橋脚を1基加えていて、2間分は増築である。両側面は腰板壁に連子窓の構成とするが、増築部は腰下も連子窓とする。橋の両端には腰より上部に格子、下を板張りとする外開き戸を入れる。内部は棟木を支持する虹梁幕板をみせる化粧屋根裏である。東側の擬宝珠金物には、施主細川忠利の名前と「于時元和壬戌十一月吉日」の陰刻があって、元和8(1622)年に細川忠利が建設に関わったことが知られるが、現在の建物は記録にもみられる明治9(1876)年の工事による部分が多いと思われる。昭和43年に大分県指定有形文化財となった。

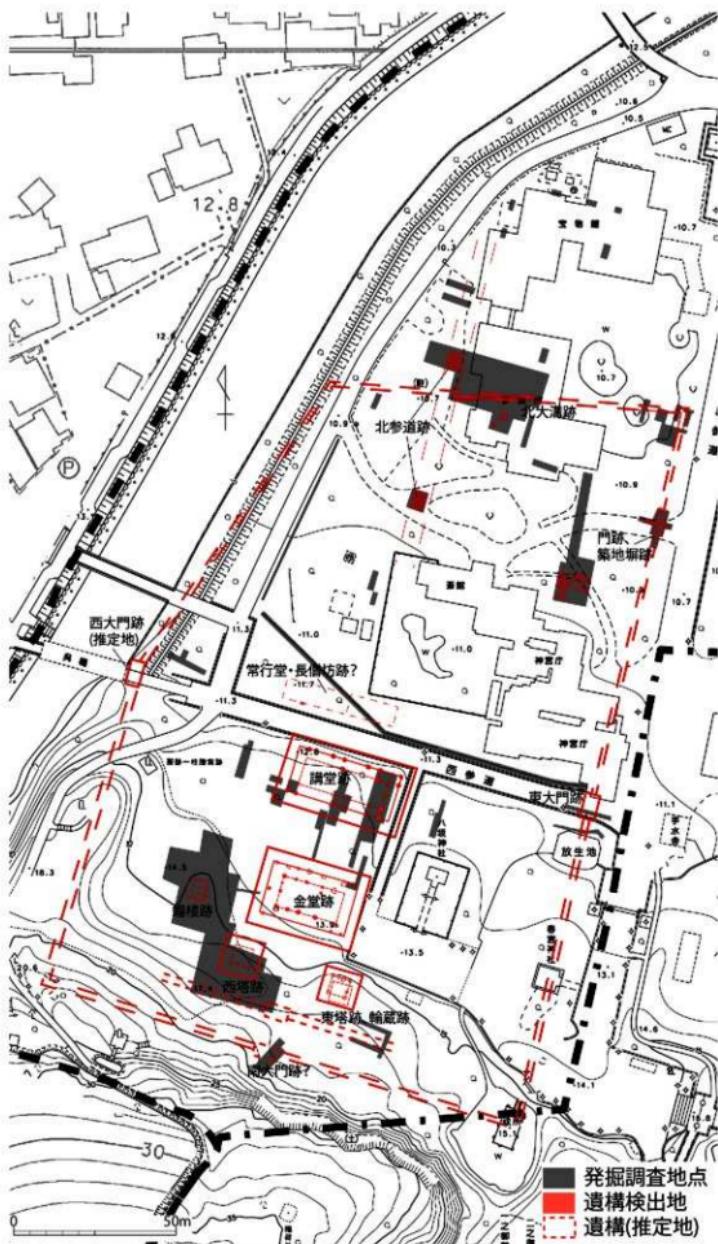
図 2-5-1 弥勒寺跡周辺の発掘調査地点・主要遺構配置図 (S=1/15,000)

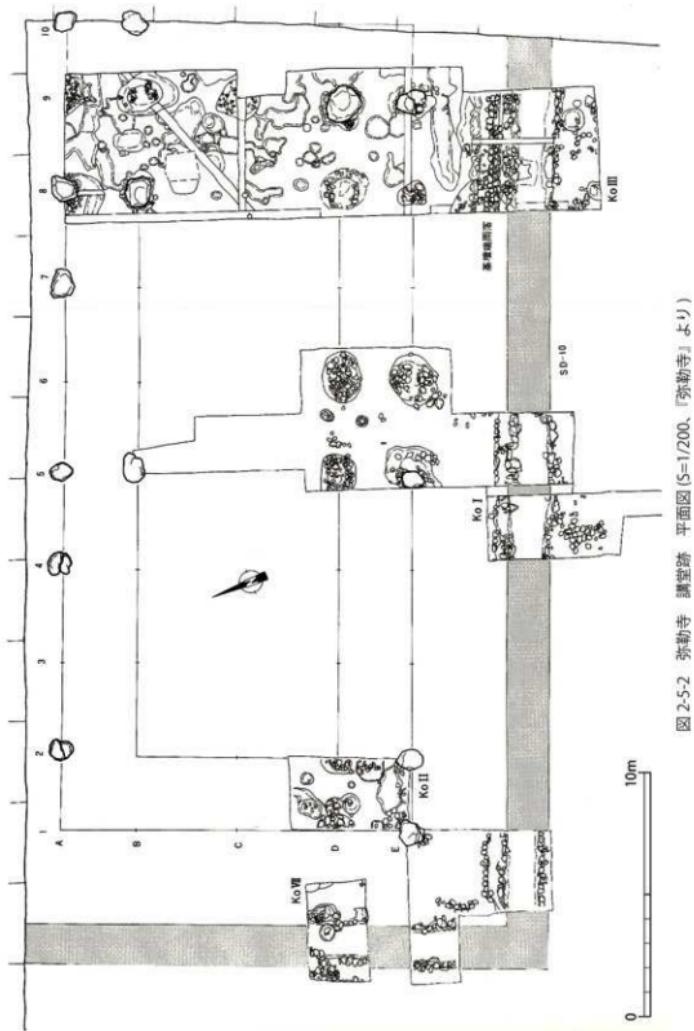
- ・基壇平面東西 37 m以上×南北 19 m以上
- ・柱間：桁行 9間(33.3 m)、梁行 4間(13.6 m)

図 2-5-2 弥勒寺 講堂跡 平面図 (S-1/200、『弥勒寺』より)

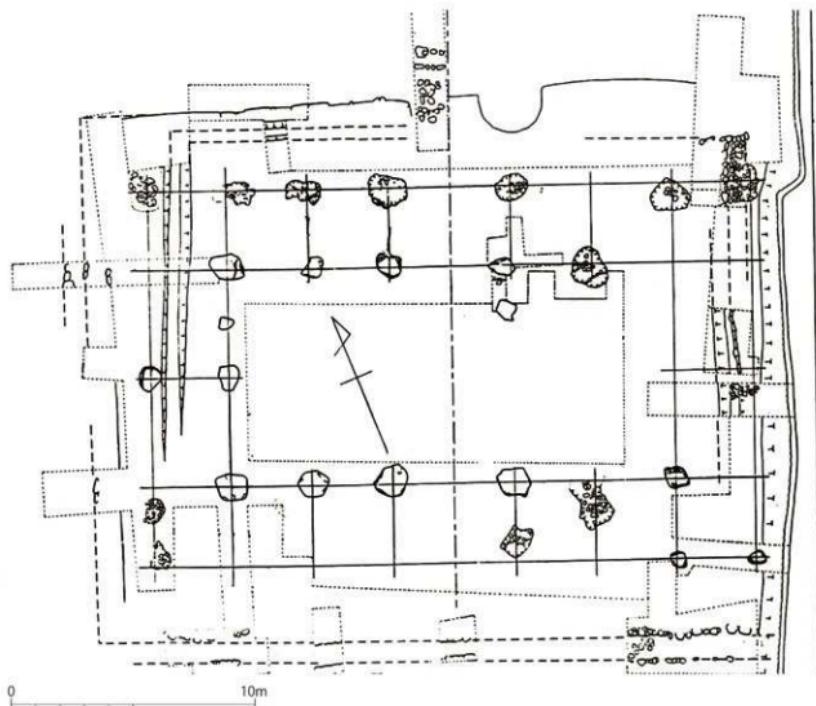
- ・基壇平面東西 27 m 以上 × 南北 21.5 m
- ・柱間：桁行 7 間 (27.2 m) × 梁行 4 間 (16.6 m)

図 2-5-3 弥勒寺 金堂跡 平面図 (S=1/200、『弥勒寺遺跡』より)

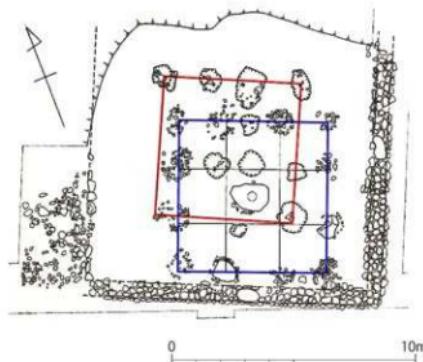
- ・基壇平面 東西 11.95 m・南北 10 m 以上
- ・柱間 3 間 (5.5 m) × 3 間 (5.5 m)

- ・柱間 柱行 3 間 (5.9 m) × 梁行 3 間 (5.9 m)

図 2-5-4 弥勒寺 東塔跡(赤)・輪藏跡(青) 平面図
(S=1/200、「弥勒寺遺跡」より)

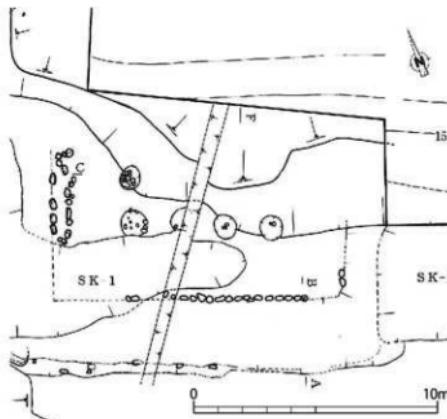
規模：基壇平面東西 12 m × 南北 8 m 以上

図 2-5-5 弥勒寺 西塔跡 平面図
(S=1/200、「宇佐地区遺跡群発掘調査概報Ⅰ」より)

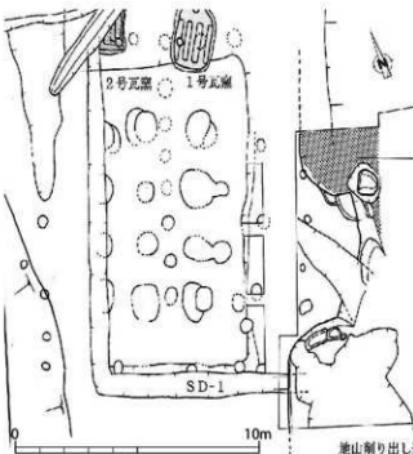
位置：金堂基壇西端から約 15 m 西
 規模：基壇平面東西 5.5 m 以上 × 南北 12.2 m
 柱間：桁行 3 間 (7.2 m) × 梁行 2 間 (3.6 m)
 時期：8 世紀～14 世紀初頭?
 調査年次：平成 10(1998) 年
 報告書：『宇佐地区遺跡群発掘調査概報 X I』

図 2-5-6 弥勒寺 経藏跡 平面図
(S=1/200、『宇佐地区遺跡群発掘調査概報 X I』より)

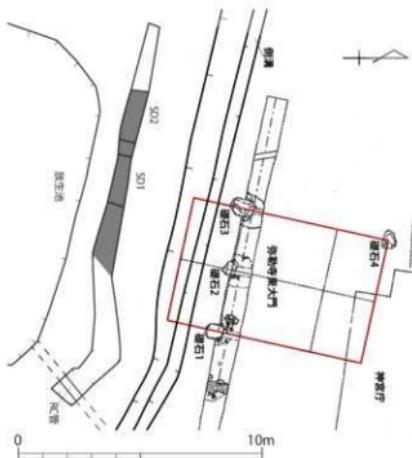
規模：桁行3間(8.2m)、梁行2間(5.2m)

図2-5-9 弥勒寺 東大門跡 平面図
(S=1/200、『市内遺跡発掘調査概報27』より)

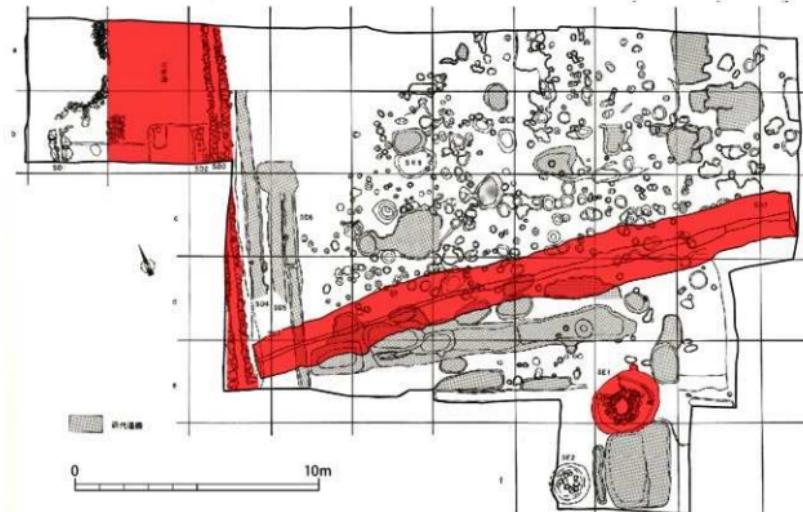
位置：参集殿付近
規模：幅 1.6 ~ 2.8 m、深さ 0.8 ~ 0.9 m
時期：8世紀～9世紀中頃
調査年次：昭和 58(1983) 年
備考：寺域の北限区画遺構。
土師器(环)に「弥寺」という刻書有。

図 2-5-11 弥勒寺 北大溝跡、北参道路 平面図 (S=1/200、『弥勒寺』より)

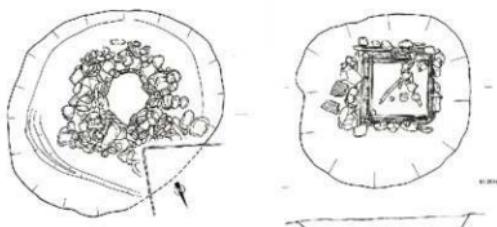
SE-3

位置：北大溝から 3 m 南
規模：直径 3.2 m、深さ 1.7 m
井戸枠：石組
時期：16世紀
調査年次：昭和 58(1983) 年

位置：初沢池南東隅付近
規模：直径 3.2 m、深さ 1.7 m
井戸枠：縦板組隅柱横棟留
時期：13世紀

図 2-5-12 弥勒寺 井戸跡 実測図 (S=1/100、『弥勒寺』より)

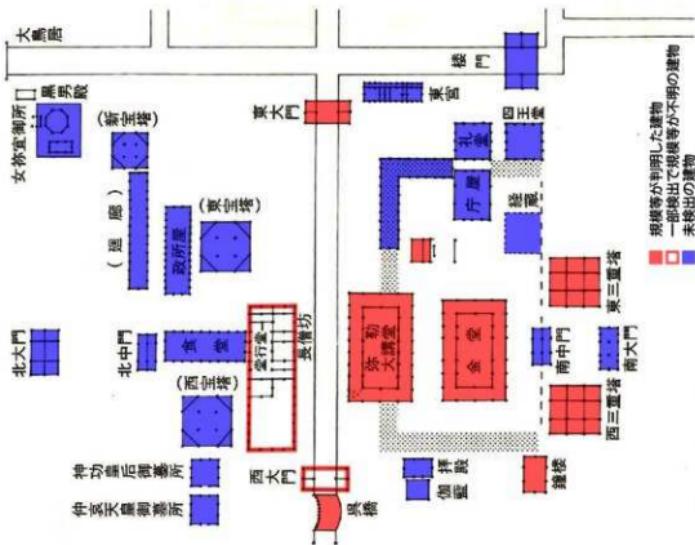
図 2-5-13 右: 古竹跡寺の伽藍配置想定図(「弘劫寺」より一部改変)、左: 接出された遺構との比較(S=1/1500)。右は講堂の行間に合わせて右図を重ね合わせたもの(女将宣制所は除外)

図2-5-13は応永の古図等から推定した弥勒寺関連遺構の配置である。西参道より北では、部分的な発掘調査は実施されているが、大部分の建物はその一部すら未確認である。

西参道より南の伽藍付近では、八坂神社周辺に經藏や四王堂といった建物が想定される。また、薬師寺式寺院は講堂と中門を結ぶ回廊を有するが、弥勒寺跡では回廊遺構が未確認である。

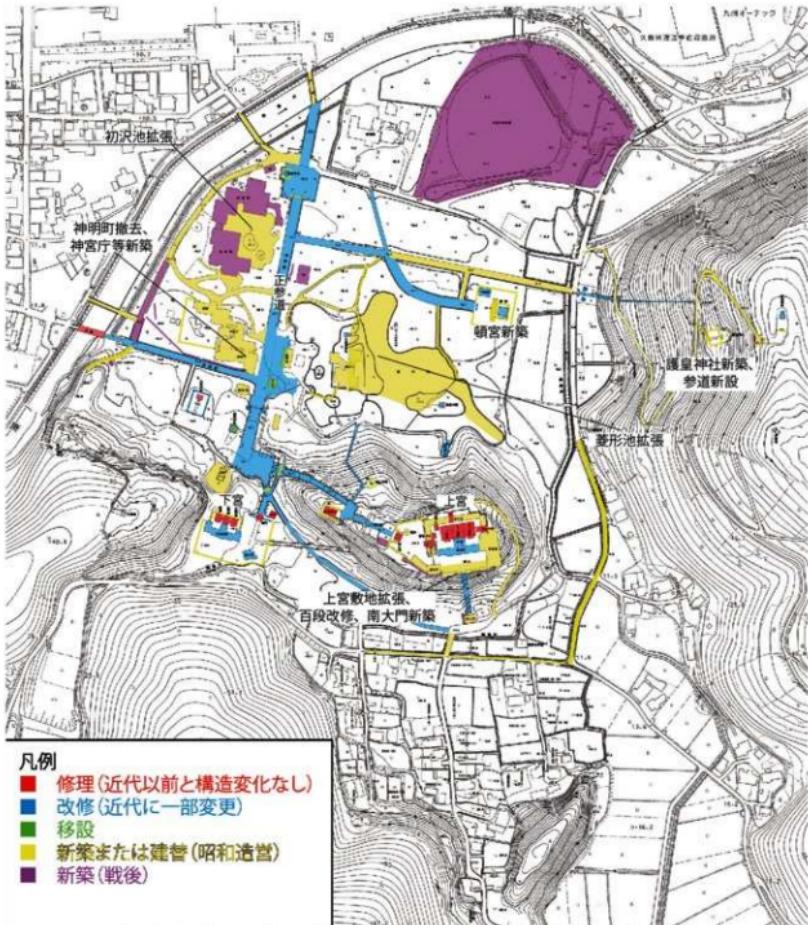
図 2-5-14 昭和の大造営工事箇所と戦後に建設された主な建造物位置図 (S=1/5,000)

第2次世界大戦前の日本では、国威発揚のために全国の神社で社殿の修理等の大造営が実施された。宇佐神宮では昭和7(1932)年から同16(1941)年にかけて、本殿をはじめとする建造物の修復・改築・移設・新築や、菱形池の拡大・祓所や放生池の新設・弥勒寺跡北側にあった神明町の撤去・大尾山参道の新設等の境内地の整備が行われた。

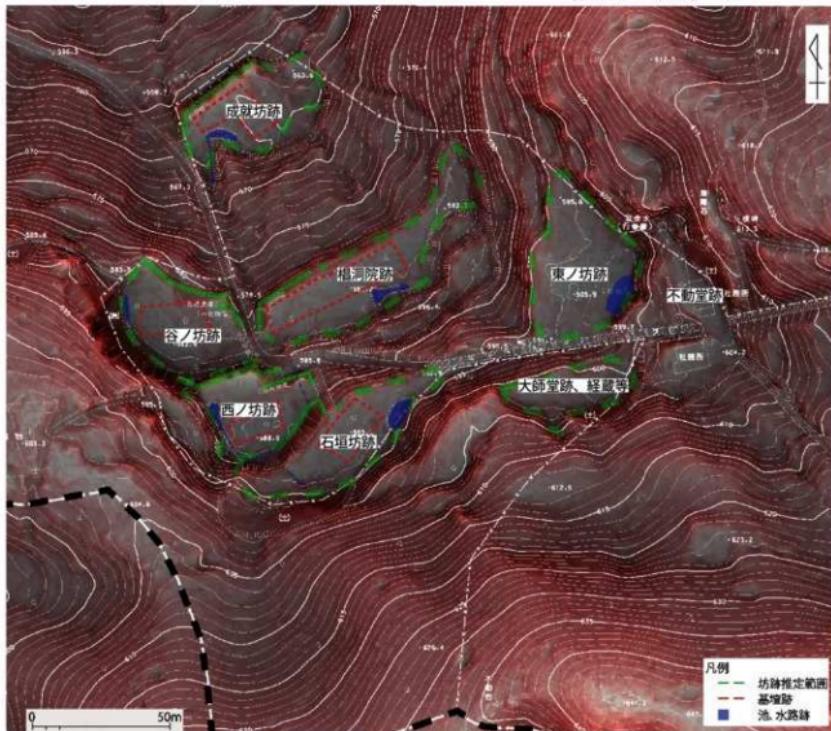
図2-5-15 御許山 六坊跡 坊跡範囲等推定図 (S=1/1,500)

本計画策定にあたり作成した赤色立体図により、御許山六坊跡付近の平坦面を検出できた。上記の成果を地形図に当てはめると、図2-5-15のようにそれぞれの坊跡を推測できる。

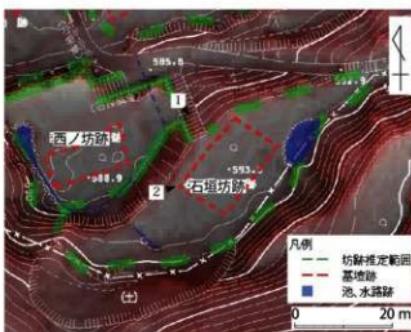
位置：御許山参道石段下から西に約 80 m
 遺構：石垣、石段、基壇縁石、礎石、池
 時期：中世～近世？
 備考：

図 2-5-16 石垣坊跡 規範等推定 (S=1/1,000)

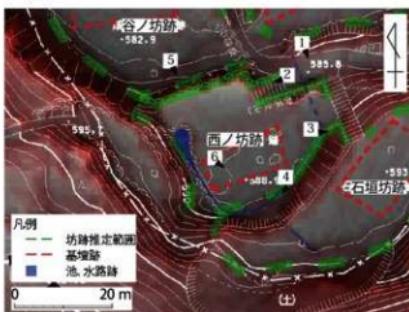
- ・石垣、石段に崩落あり
 - ・北側石垣の西端は谷ノ坊跡の石切場と接続
 - ・礎石に被熱痕あり。
- 御許山騒動（明治元年）によるものか。

図 2-5-17 西ノ坊跡 範囲等推定図 (S=1/1,000)

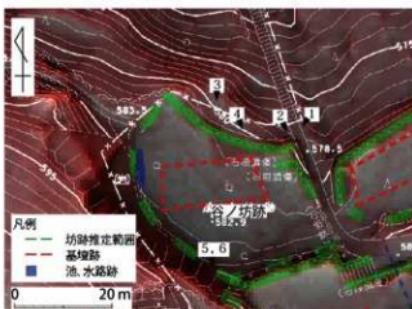
- ・石垣に崩落あり。

図 2-5-18 谷ノ坊跡 範囲等推定図 (S=1/1,000)

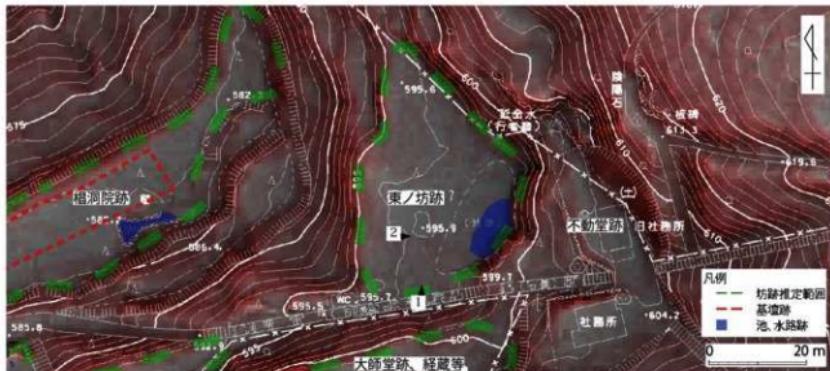
- ・広い平坦面と礎石列あり。

図 2-5-19 東ノ坊跡 観測等推定図 (S=1/1,000)

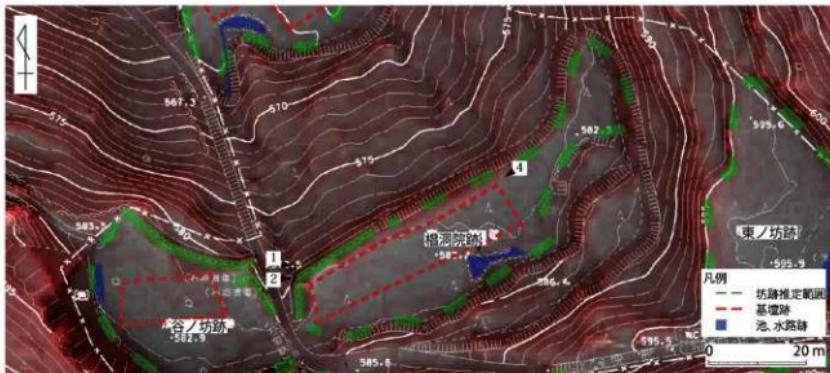
- ・石垣は比較的良好に残存

- ・基壇縁石から30m程東にさらに平坦面あり。

図 2-5-20 根洞院跡 範囲等推定図 (5=1/1,000)

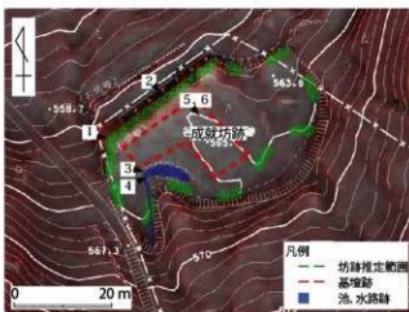
位置：樋洞院跡から北へ約 75 m
 遺構：石垣、基壇縁石、礎石、池
 時期：中世～近世？
 備考：
 　・石垣西端部崩落

図 2-5-21 谷／坊跡 基壇範囲等推定 (S=1/1,000)

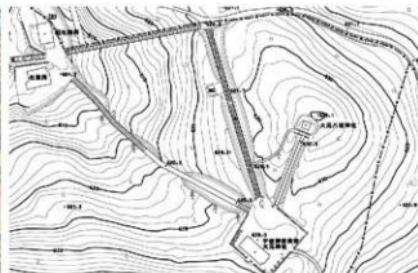
御許山 参道付近現況図(S=1/2,500)
