第6章 保存

第2節 保存の方法

(i) 史跡宇佐神宮境内のゾーニングによる保存

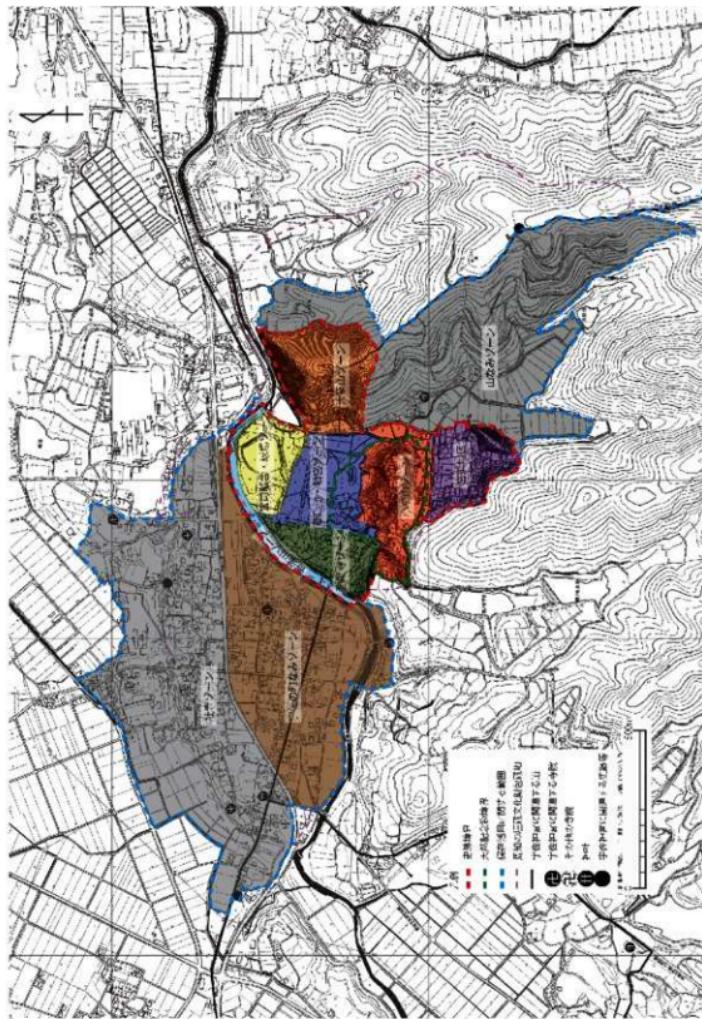
図 6-2-1 史跡宇佐神宮境内（宇佐神宮地区）ゾーニング図
〔この地図は、大分県知事の承認を得た森林資源データから作成したものである（承認番号3-10号 令和3年1月31日）〕

宇佐神宮地区については『保存管理計画』のゾーニング（亀山ゾーン、弥勒寺ゾーン、頓宮・菱形池ゾーン、宮司邸・球場ゾーン、大尾山ゾーン、寄藻川ゾーン、宮迫地区、御許山地区の8つのゾーン）を基本的に踏襲し⁽⁶⁾、新たに史跡周辺の保存活用に関する範囲を設けるとともにそれらを細分し、御許山地区についても細分することで、地区的特性を浮かび上がらせ、確実な保存を図る。

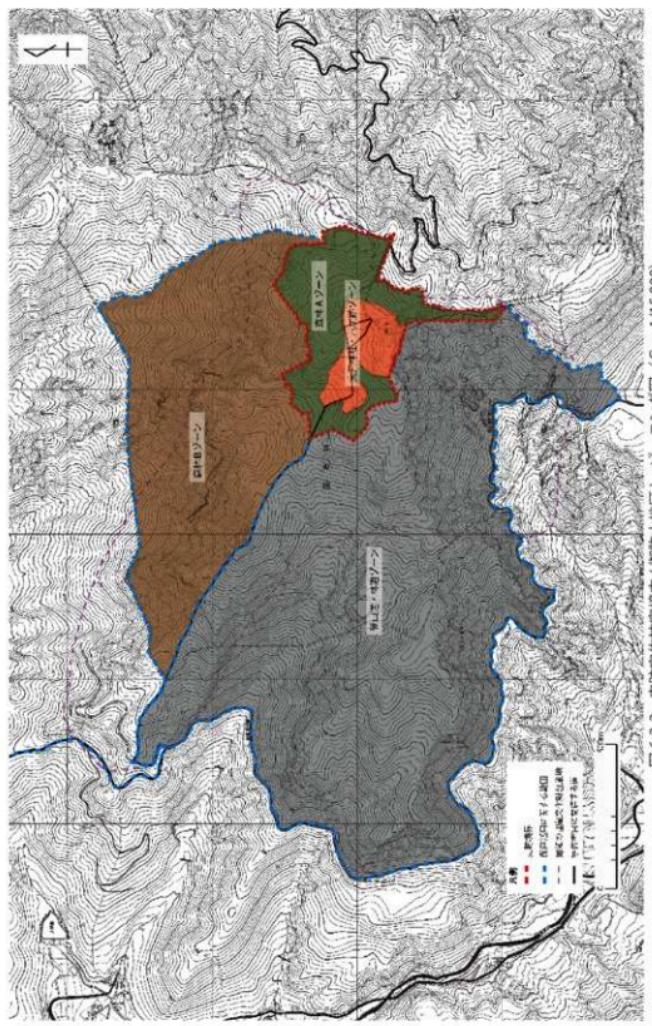
図 6-2-2 史跡宇佐神宮境内（御許山地区）ゾーニング図（S=1/15,000）
（この地図は、大部分が切妻の通路を組む森林資源性データから作成したものである。
参考測量番号31-10号 令和3年3月31日）

史跡宇佐神宮境内は大きく宇佐神宮地区と御許山地区との二つに分かれるが、今回、史跡周辺の保存活用に関する範囲として御許山正参道を一つのゾーンとすることにより、両者が文字通り一つの史跡であることを見示している。

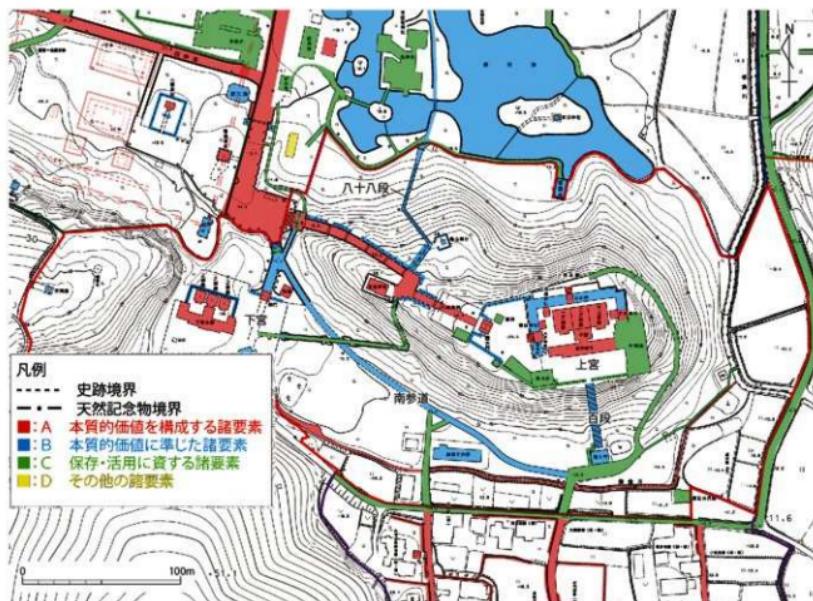
図 6-2-4 小椋山ゾーンの構成要素位置図 ($S=1/3,000$)

国宝本殿をはじめとする歴史的建造物や宇佐神宮社叢等が集中する範囲で、史跡の本質的価値が最もあらわれている区域である。

建造物の大部分は檜皮葺屋根であり、定期的な葺き替えや塗替え等、計画的な修理が必要となる。建造物の中にはシロアリ害を受けているものもあるため、定期的な点検を行うことが望ましい。

地下遺構としては、「豊前国宇佐宮絵図」をはじめとする絵図に描かれた経蔵跡や護摩堂跡等が想定され、注意が必要である。

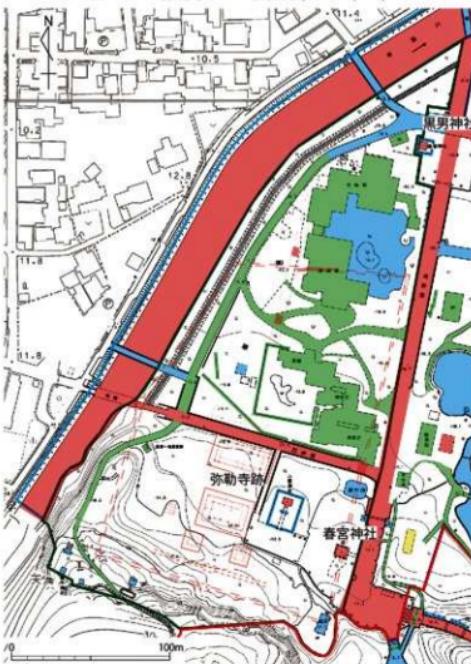
図 6-2-6 弥勒寺ゾーン構成要素位置図 (S=1/3,000)

ゾーン全域が弥勒寺の寺域跡で、重要な地下遺構が最も集中している。小椋山ゾーンと並んで史跡の本質的価値が多く表れている区域であると同時に、神宮庁や宝物館といった保存活用の上で重要な施設が集中する区域でもある。

春宮神社や八坂神社等の檜皮葺屋根の社殿は絵図からも確認することでき、弥勒寺跡周辺の歴史的な景観や建造物の配置などを考える上でも重要で、建造物の構造等を維持することが望ましい。

神宮庁や宝物館は、史跡の維持管理や宗教法人の活動等に不可欠であり、宝物館は宇佐神宮に関する情報発信等に貢献している。なお、神宮庁や勅使齋館付近には弥勒寺の東宝塔や政所といった建物の遺構が想定されるため、建替えや増築等の際には注意を要する。

弥勒寺の金堂跡や講堂跡等の主要伽藍遺構については比較的良好に保存されており、今後も維持し続けることが重要である。弥勒寺跡西側の寄藻川右岸に竹林が繁茂しており、史跡内に侵入する可能性があるため、定期的な伐採等の対応が必要である。

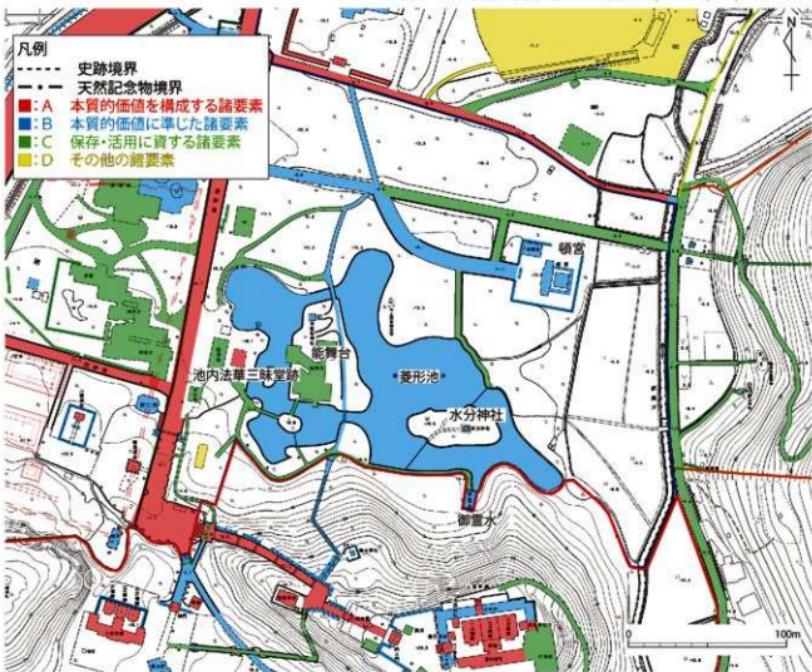
図 6-2-8 須宮・菱形池ゾーン構成要素位置図 (S=1/3,000)

菱形池とその北側に残る頓宮を中心とする区域で、建造物が比較的少ない区域である。

菱形池西側では池内法華三昧堂跡が確認されており、この他にも絵図に描かれた正参道棲門跡や下宮頓宮跡、若宮神社頓宮跡等が残っている可能性があり、注意が必要である。

菱形池付近にある水分神社や木匠祖神社などは昭和の大造営で新築または改築された社殿で、必ずしも現況を維持する必要はないが、史跡景観との調和は重要である。

菱形池の護岸や菱形池南側参道、池内部の石橋の基礎付近等には樹木や洗掘により隙間が生じている箇所があるため、実生木の除去や安全性の確認等が必要である。東側の水田付近から竹林が繁茂しつつあるため、定期的な伐採等の対応が必要である。

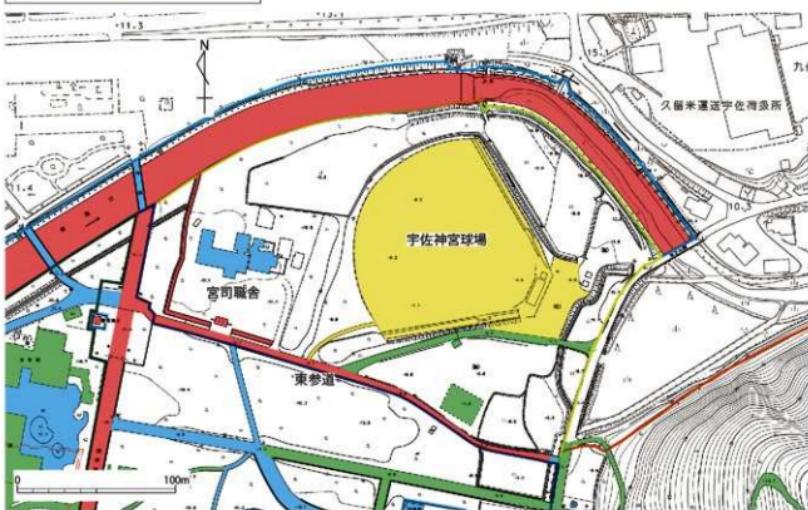
図 6-2-10 宮司職舎・球場ゾーン構成要素位置図 (S=1/3,000)

東参道と宮司職舎からなる区域で、東半は宇佐神宮球場として利用される。

地下遺構としては大塔跡が想定される。寛永5(1628)年の絵図には、東参道の北側に大塔が描かれており、現在の宮司職舎付近に建てられていた可能性が高い。

宮司職舎周辺に樹木が繁茂しており、対応が必要と考えらえる。

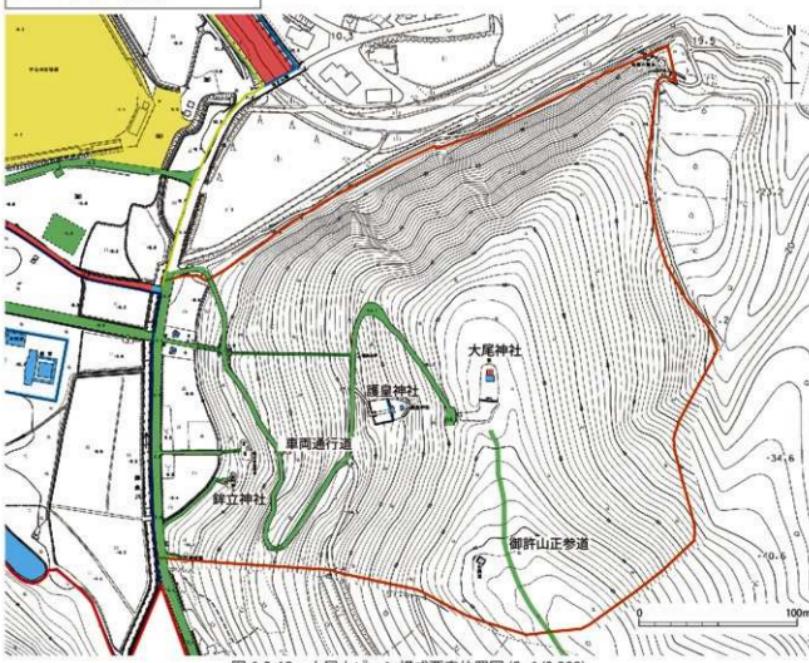
大尾神社、護皇神社等の社殿が中心となっており区域の大部分は山地である。

社殿の維持にかかる現状変更行為は原則的に認める。護皇神社は昭和の大造営で菱形池周辺から移されたもので、社殿等は近代に建てられたものである。

参道の大部分も近代以降に造成または改修されており、また、絵図等にも大尾神社本殿以外の社殿は描かれない。そのため、地下遺構として残っている建造物があるかどうかも不明である。

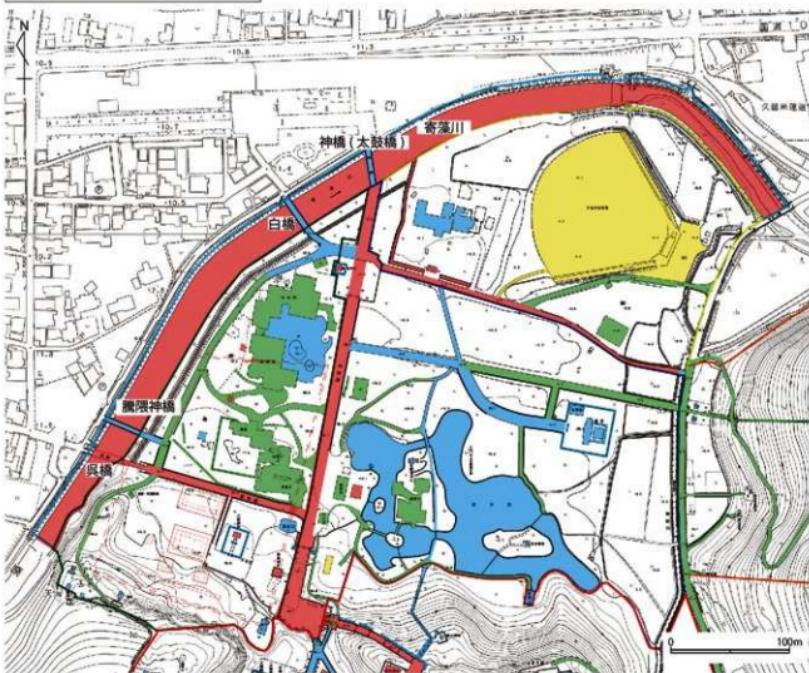
図 6-2-14 寄藻川ゾーン構成要素位置図 (S=1/4,000)

寄藻川とその河川敷が対象となる区域であり、呉橋のほかに、鉄筋コンクリート製の橋が3基ある。呉橋は屋根檜皮の老朽化や脱落がすすんでおり、修復が必要である。神橋はいずれも昭和の大造営で架橋されたもので、老朽化等に注意が必要である。寄藻川護岸の法面付近に竹林が広がりつつあり、定期的な伐採等の対応が必要である。

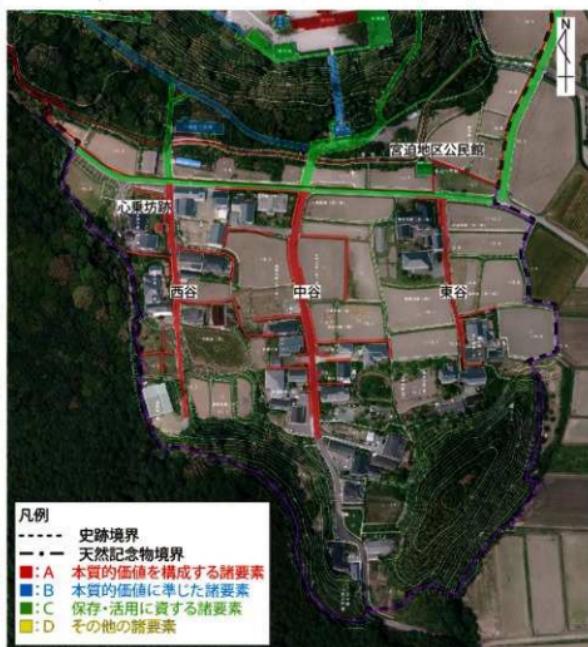
図 6-2-16 宮迫地区構成要素位置図 (S=1/3,000)

大部分が宮迫地区住民の居住区又は水田等だが、西谷・中谷・東谷の各道路の他に石垣や土塁が残るため、大規模な地形変更等を伴う農地の改良等については、注意を要する。

建造物として唯一残る栄興寺心乗坊表門は、令和3年度に修復工事を実施中である。心乗坊跡付近をはじめ、石垣には孕みや緩みが生じているものも少なくなく、3次元計測等による記録作成も必要である。

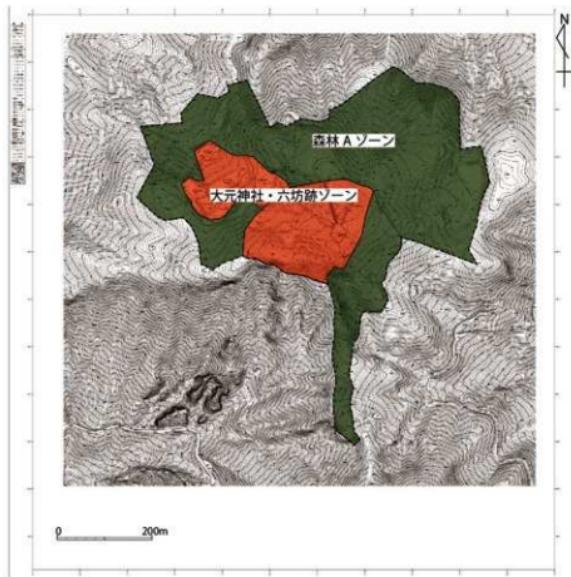
図 6-2-17 御許山地区 ゾーニング図 (S=1/10,000)

大元神社・六坊跡ゾーンでは、谷ノ坊跡などで石垣の崩落が進行しており、早急な対応が必要である。石垣の崩落に備えて、3次元計測等による現状記録の作成、石垣・基壇範囲等の詳細な分布状況、石垣損傷の原因となりうる樹木の樹種や、石垣の修理や樹木の伐採についての方針を決定する必要がある。

大元八坂神社等の社殿のほか、旧社務所の老朽化等が今後懸念されるため、注意が必要である。社殿等を維持するための修理等については原則的に許可するが、工事用車両の通行や資材の運搬等のための道路の新設や拡幅については、関係機関との協議、現状変更許可申請等の必要な手続き、事前の発掘調査等を実施したうえで許可する。

森林Aゾーンは国有林であり、間伐等の基本的な管理に関しては原則的に許可する。ただし、搬入・搬出用林道の新設など、大規模な地形改変が必要な現状変更行為に関しては、事前の現地踏査や発掘調査を実施する。発掘調査の結果、重要遺構が確認された場合は、工法あるいは工事箇所の変更等について協議を行う。

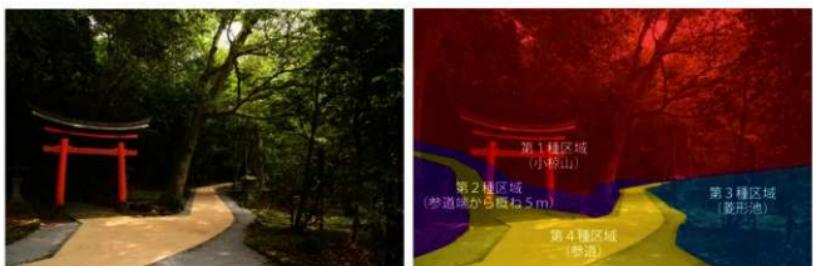
天然記念物宇佐神宮社叢については、宗教的・文化的空間の形成に不可欠な、緑深い照葉樹の森を確実に保存（保全）するため、構成要素の多寡（植生分布）や地形等により、第1種区域から第4種区域までに区分分（表6-2-16、図6-2-18～図6-2-20）。区域の詳細は下記のとおり。

ゾーニングのイメージ（第2種区域の範囲は実測範囲ではないため、要注意）

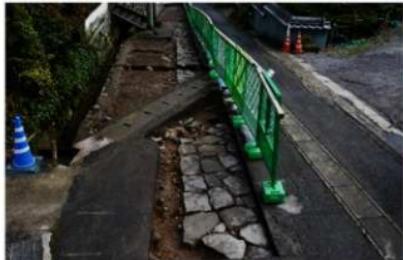
百体神社前で発見された石塀

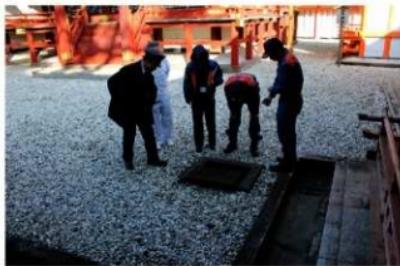
消防職員による機器の点検 (文化財防火デー)

(宗) 宇佐神宮では、毎年1月26日前後に行われる文化財防火デーに合わせた消火訓練や、年2回の機器点検を実施している。しかし、経年劣化等による消防設備の不具合も生じており、将来的には機器の全面更新も視野に入れた防災計画の作成なども検討する。
