史跡 御所ヶ谷神籠石 I

—福岡県行橋市大字津積ほか所在古代山城の第1次～第11次調査—

行橋市教育委員会

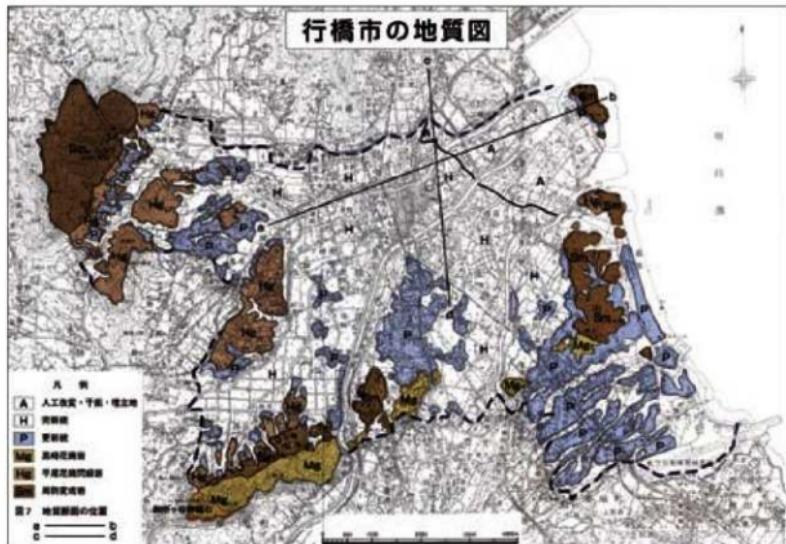
第5図 行橋市の地質図 (1/10000)

御所ヶ谷神籠石の立地する山塊は花崗岩からなる。北部九州に分布する花崗岩類は、主部花崗岩類と東部花崗岩類の二グループに大きく分けられている。行橋市域のものは、後者に属する真崎花崗岩と平尾花崗閃緑岩である。平尾花崗閃緑岩は御所ヶ岳北麓・矢留・沓尾を結ぶ線より北側の地域に、真崎花崗岩は御所ヶ岳・南泉三丁目・観山の線より南側の地域にそれぞれ分かれて分布する⁽²⁾。（第5図）

御所ヶ谷神籠石はこのうち真崎花崗岩の分布域に属する。すぐ北麓には平尾花崗閃緑岩や周防変成岩が分布するが、神籠石の列石や石壙にはすべて真崎花崗岩が用いられている。

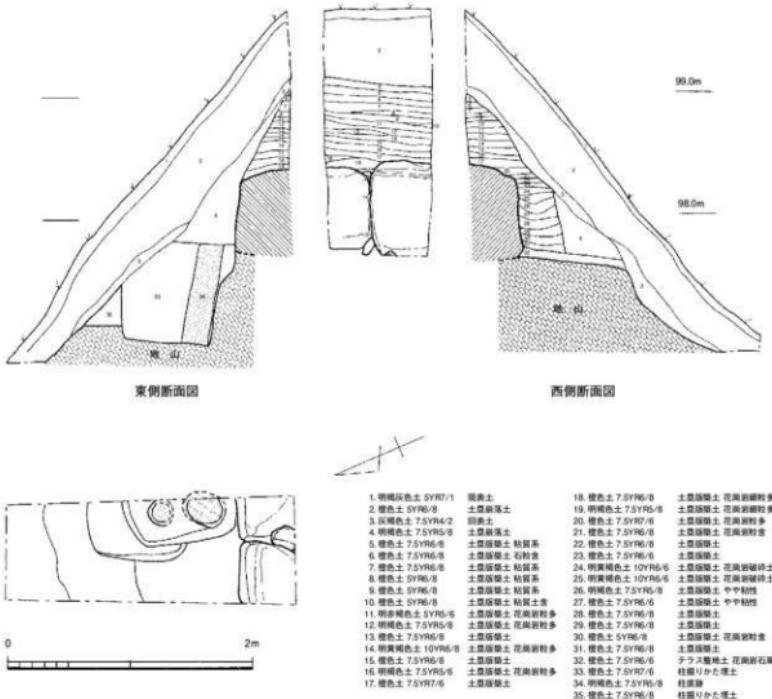
第21図 A 3トレンチ平面・立面・断面図 (1/40)

版築土壁は花崗岩風化土で、一層の厚さは3~7cmで非常に堅緻にしまる。横断面の土層は東に向かってゆるやかに上昇し、連続せずに終息する土層が4層(8, 10, 13, 18)みられる。地山を削り出して設けられた土壁前面のテラスの東壁側で一辺 $80 \sim 90\text{cm}$ の略方形の二つの掘りかたが切り合って検出された。列石から離れた掘りかたが先行して掘削されているがこれはA 2 トレンチのP 6と同様のものと考えられる。列石側の掘りかた(深さ85cm)では2本の柱跡が確認された。このうち列石寄りの柱は径約25cm、外側の柱は径約20cm。列石前面の傾斜は85度から86度。柱、土壁の傾きは80度で三者はほぼ対応する。

トレンチ調査は土壁基底部に限定したため上部の構造は明確ではないが、周辺地形からこの部分の土壁の形状は内托式であると推定される。

さえの支柱や版築工事の際の足場の支柱などの用途が考えられるが、ほかの柱より先に立てられたP 6 の用途は判然としない。A 3 トレンチでも切り合う柱掘りかたが検出されている。(第21図) また城内の列石線の調査(C地区)で検出された柱跡群も同じような位置に立てられている。工事後、列石は版築土に覆われて完全に隠れ、また列石寄りの支柱(P 1, P 4)も版築土壁に埋め込まれた状態で残されたと考えられる。この柱を土壁上に突出させれば姫垣の支柱として利用することもできる。外側の小型の柱は工事後切断し撤去されたと推定される。なお、柱穴に面取りされた柱の形状の痕跡を明瞭に残すものがあり、柱は形を整えられて使用されたことがわかる。またP 1, P 4では柱穴の底から炭化物が多量に検出されており、柱の根腐れ防止のため、柱の下部を焼いた可能性がある。

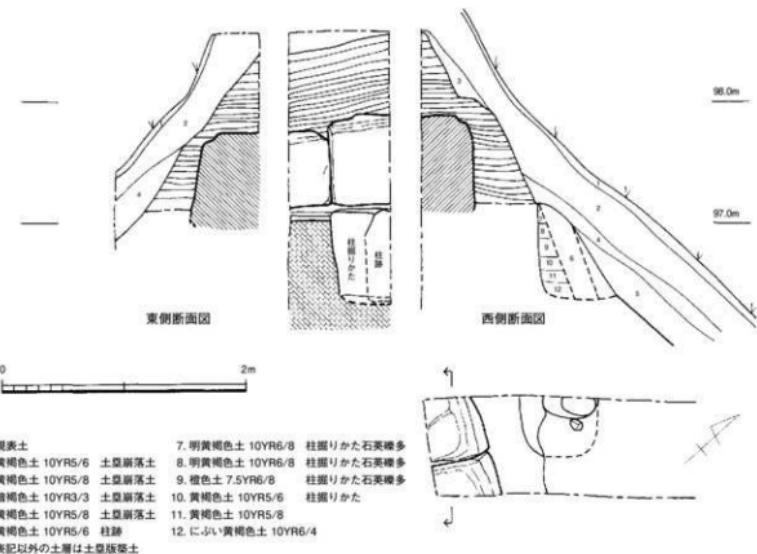
第22図 A 4 トレンチ平面・立面・断面図 (1/40)

A 3 トレンチの東、土星線が東石堀のある谷に降りていく地点に設定した。トレンチは幅0.8m、長さ2.5mで、列石、版築土壌、柱穴を検出した。2個の列石は前面を平滑に調整され、前面上縁部には両石材ともL字状の段差調整加工が施される。版築土は花崗岩風化土で、一層の厚さは3~7cm。検出部分は非常に堅緻にしもあり、列石は完全に被覆される。横断面の土層は谷に向かって緩やかに下降する。

土壌前面には地山を削り出し、その上に薄い整地層とともにテラス状の平坦面が形成されている。テラス部分の大半は流出しているが、わずかに痕跡をとどめる柱跡とその掘りかたが確認できた。柱は列石から離れて立つタイプのもので、略方形と推定される掘りかたに立てられる。掘りかたの埋土は一層の厚さ10~15cmで、版築状に堅く搾き固められており、上層部には石英礫が多量に混入する。柱の傾斜角は70度。土壌の傾斜は西壁が68度、東壁が63度。列石前面の傾きは西側80度、東側88度でバラつきがあるが西側の柱と土壌の傾斜はほぼ対応する。土壌の形状は内托式である。

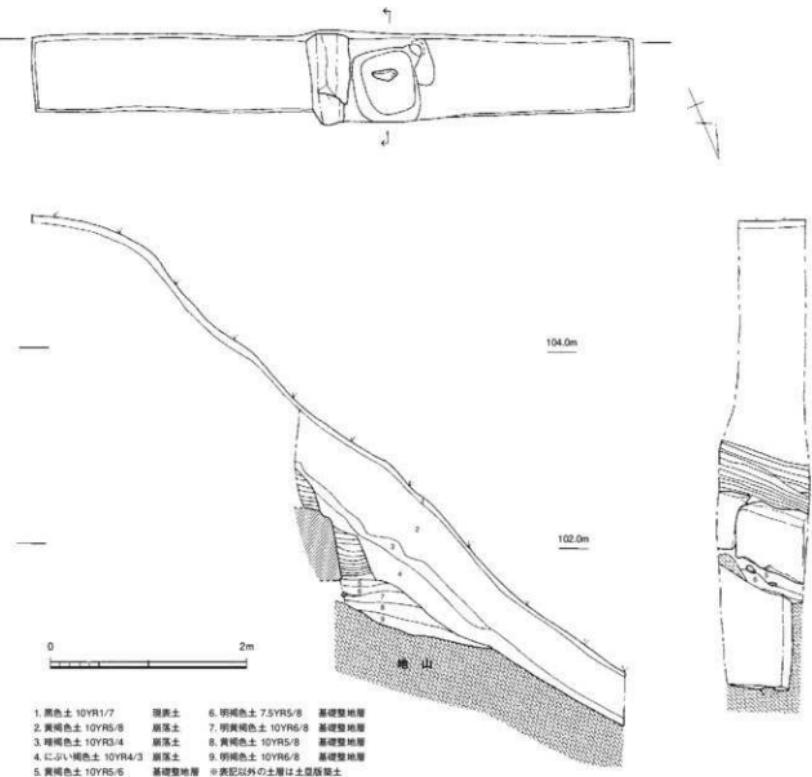
第23図 A5トレンチ平面・立面・断面図 (1/50)

列石は地形の傾斜に沿って並べられるが、石材自体を地形の傾斜に合わせて傾けながら連ねるのではなくて、接合部で石を上下にずらしながら傾斜に沿わせている。したがって石材間の接合目地は垂直である。一方石材の上部と下部は地形の傾きに合わせて加工されているため石材の前面の形状は平行四辺形を呈する。東側の石材には石材間のずれを防ぐため鉤の手状の加工を施し、西側の石材に懸け安定を図っている。

版築土は砂質と粘質の花崗岩風化土で、一層の積み土の厚さは2~7cmで列石付近の土層は非常に堅くしまる。土壌の横断面の土層は地形に沿って傾斜し、一箇所斜め方向の区切りがみられる。土壌前面には地山を整形した上に数層の整地層からなるテラスが設けられ、そこから80×60cm、深さ1.2mの方形の柱穴振りかたが検出された。柱跡は記録できなかったが、この振りかたには2本分の柱跡が認められた。版築土は列石を完全に被覆する。列石前面の傾きは80度、土壌の傾斜角は67度である。

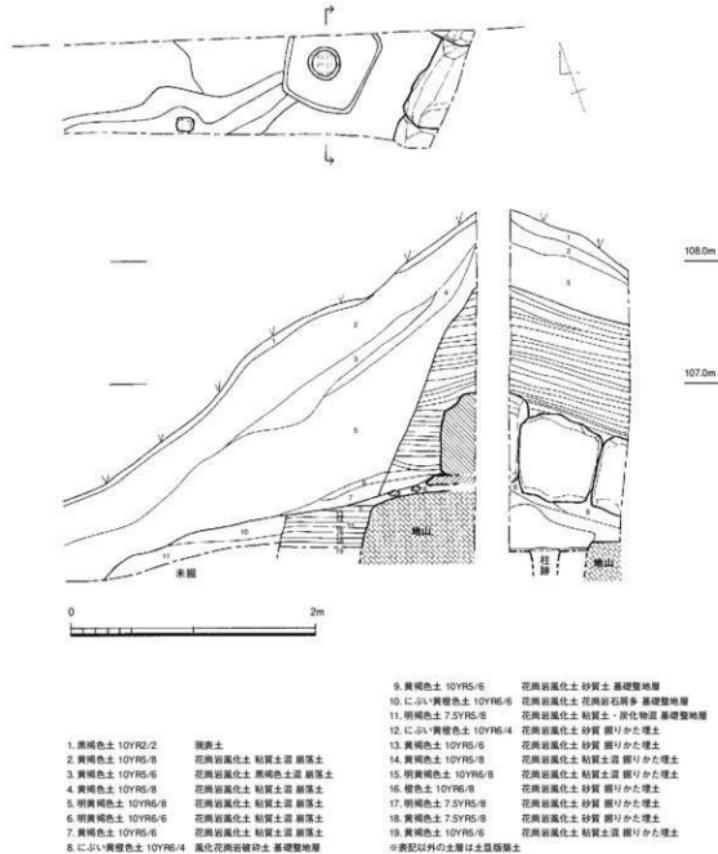
第24図 A6トレンチ平面・立面・断面図 (1/40)

地面からは一辺約60cmの不整方形の掘りかたをともなう柱穴が検出された。掘りかたの埋土は層状を呈し版築状に焼き固められている。柱の径は22cm前後で、位置的には版築土壘の外側に立つ柱である。

版築土は列石下端で約40cmの幅で列石を被覆する。列石前面の傾きは86度ではほぼ垂直に立ち上がるのに対し、土壘の傾斜は68度と比較的ゆるい勾配である。

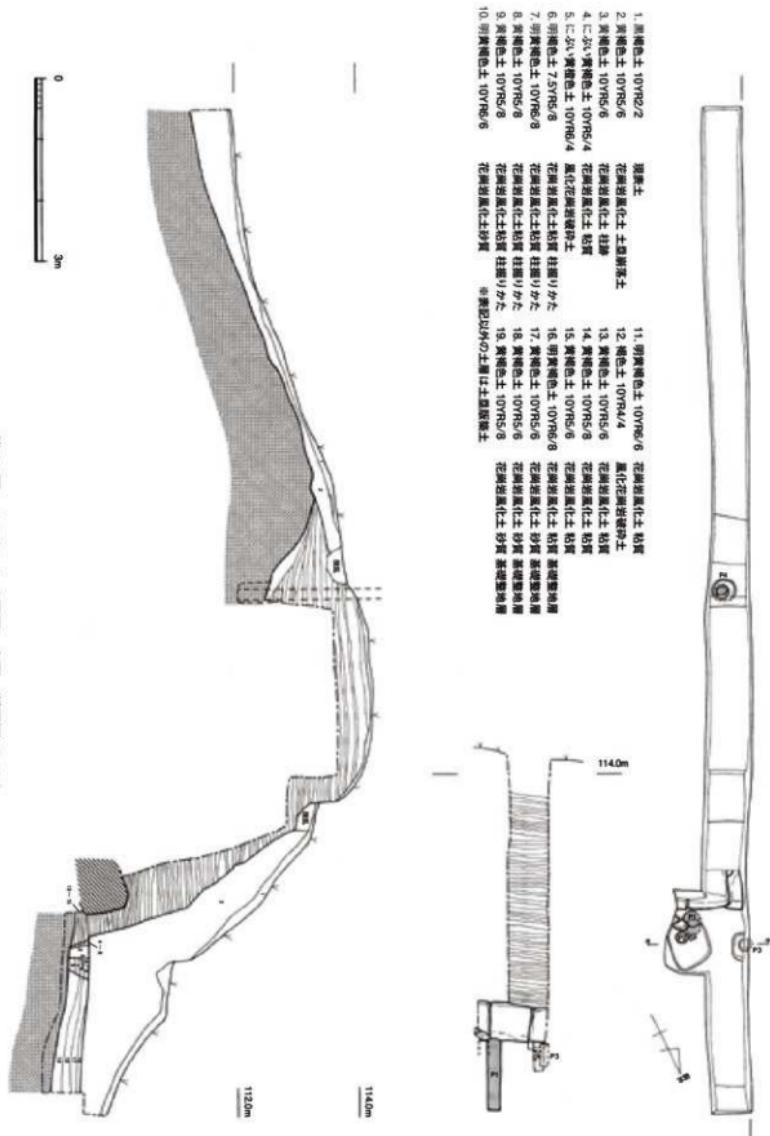
第25図 A-7トレーンチ平面・立面・断面図 (1/80)

外側の小型の柱は堰板の外側の支えと考えられるが検出したP 3については掘込みが浅く、支柱としての安定性をやや欠くように思え、異なる用途を考えねばならないかもしれない。土壘の後端部より内側に約1.5mの地点で径20cmの柱穴が検出された。柱は版築下の地山（花崗岩風化土）に径40cmの円形の掘りかたを掘削し立てられる。A 2 トレンチのP 7と同様に前面の柱を後方から支えるための工事用支柱と考えられる。土壘の後端部にA 2 トレンチのような石組みは認められない。地山より下部の版築層は内托式に地山に当てて処理しているが、地山より上部の版築層の押さえとなるものが確認されていない。後側の地山がもう少し高かったのか、検出できなかつたが後側にも柱を立て堰板を用いたのか検討を要する。いずれにしても土壘背後の地形はおそらく意図的に削平されておりこの辺りから東門にいたるまで、通路状の空間が形成されていたと考えられる。

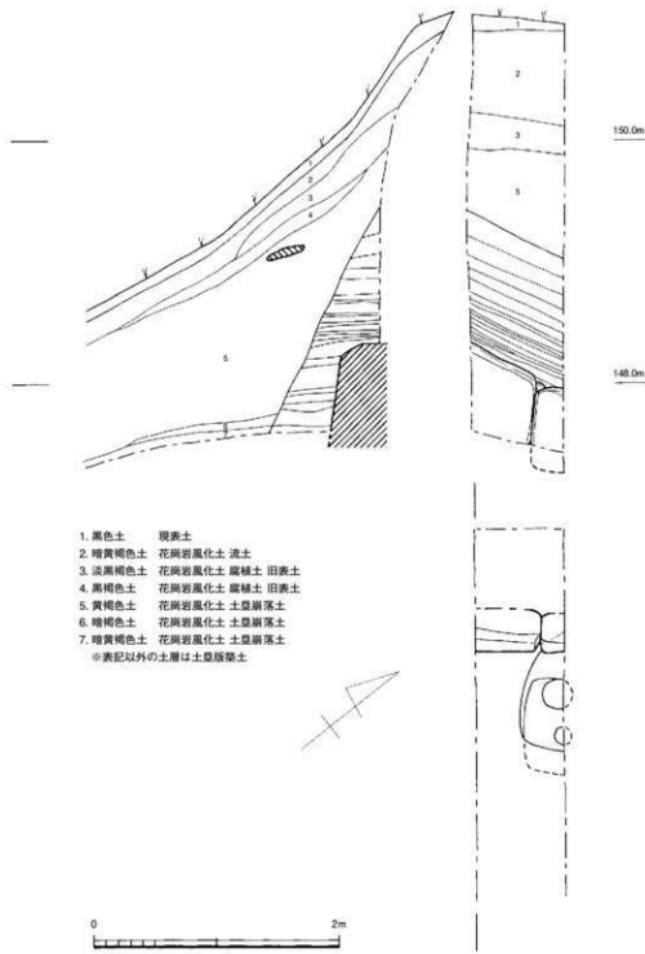
第 26 図 A 8 トレンチ平面・立面・断面図 (1/40)

このトレンチは調査中に崩落したため、十分な調査ができなかつたが、北壁側から不整形の掘りかたと同一掘りかたに立てられた2本の柱跡を検出した。柱跡は列石側の柱が径約23cm、外側柱が約12cmである。どちらの柱も土壘に向かって傾斜して立てられていたが、両者の傾きは必ずしも一致してなかつた。

南壁における列石前面の傾斜は82度、土壘の傾斜角は65度である。

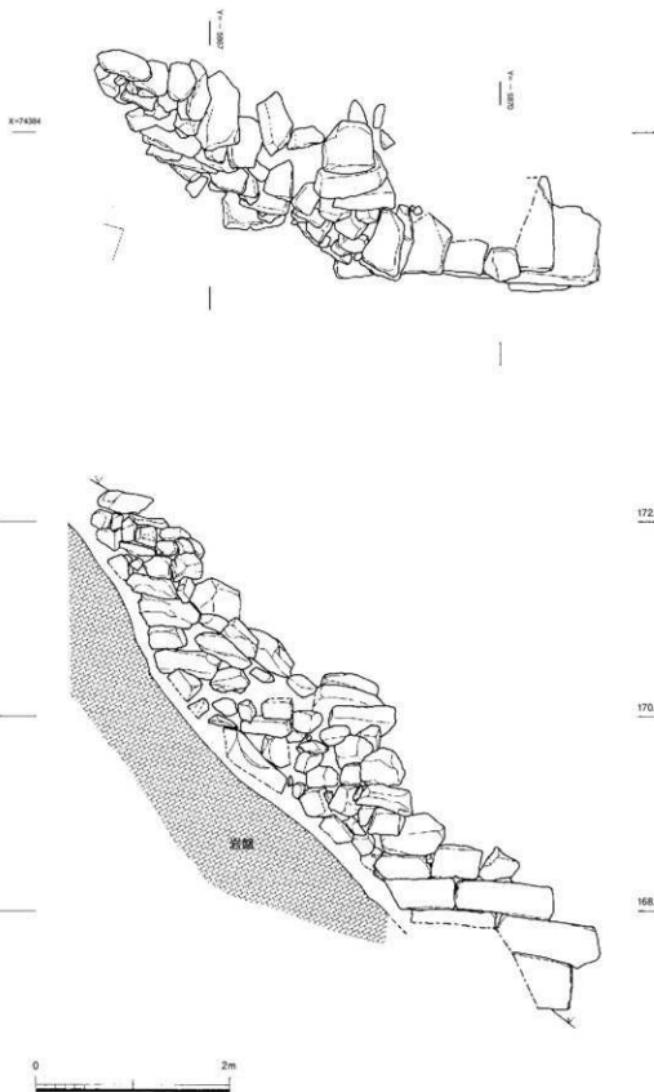
第31図 南東石塚 平面・立面図 (1/50)

第 2 東門の東約 20m に残る石壘遺構である。

平成 5 年度、外郭線伐採作業の際に発見され、神籠石の南東部に位置することから「南東石壘」と名付けた。第 2 東門の 25m ほど東には巨大な花崗岩の岩盤がそびえるが、石壘はこの岩盤に取りつくように築かれている。石壘西端から A 12 トレンチまでの間は地滑りで遺構は失われており、現在残っている石壘の長さは東西約 5m である。石壘自体も崩落が著しく築造時の石壘の高さは不明であるが、少なくとも 3m 以上あったと推定される。石壘の西側基底部は丁寧に加工された直方体の切石を整層積み（布積み）で 4 段積み上げている（下から 4 段目はやや加工が粗雑）。石材間に鍵形の加工も見られ、岩盤と接する部分では石材を岩盤の形に合わせて加工し密着させるなど、その手法は中門の石積みと近似する。主要な切石のサイズは幅 1m 前後、高さ 30 ~ 50cm。東石壘の石材よりはやや大きな印象を受ける。切石石材の上には長さ 20 ~ 70cm の割石を野面積みしている。また東側では切石は置かず岩盤に直接野面積みしている。平面プランを見ると、切石が終わるあたりで石積みは約 28 度南に折れていることがわかる。

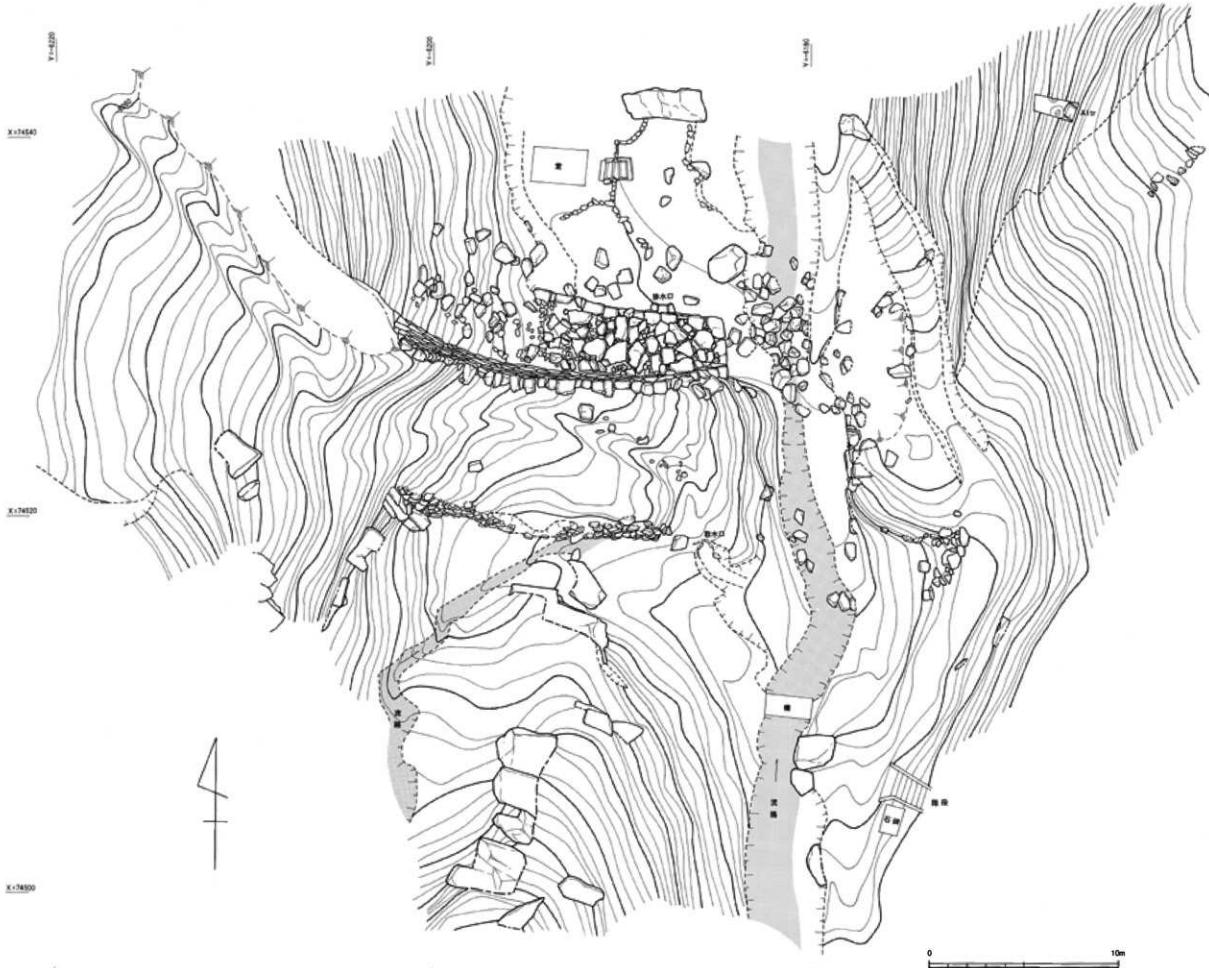
第37図 中門周辺地形測量図 (1/200)

城門の建物

発掘調査を行なっていないため、城門部の構造は全く不明といわねばならない。現在通水溝は機能しておらず谷の水は門道部を渓流となって流れ、そこに崩落した石壘の石材が折り重なっている。渓流脇の現在の通路も崩落土石の上に形成されており、門礎の有無等は確認できない。おそらく当時の門道床面は現通路よりもかなり低い位置にあったと考えられる。推測の域を出ないが、東側石壘のあり方などからみて城門の構造物は西の上段石壘と東側石壘の間の幅6m、奥行9mの範囲に建っていたのではないだろうか。

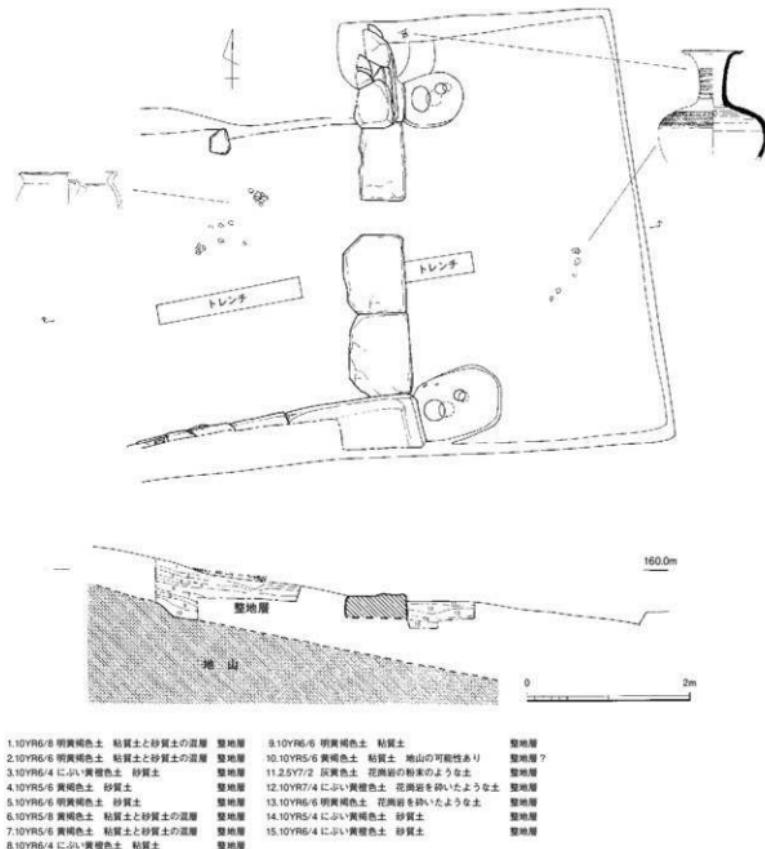
第48図 第2東門床断面および遺物出土状況図 (1/60)

出土遺物（第48・52・53図・巻頭図版8・図版52）

出土遺物のうちこの城門の築造時期を示唆するにものに須恵器長頸壺片と土師器壺口縁部片がある。須恵器長頸壺片は第1次調査で北西壁の前面崩落土中より口縁部から頸部にかけてが出土し、第9次調査では門道前の床面から胴部片が出土し、これらが接合した。7世紀第3四半期頃のものと考えられ、門道床面から出土した土師器壺片もほぼ同時期のものと考えられる。これらの土器の出土からこの城門が7世紀の第3四半期頃には築造されていた可能性が高い。

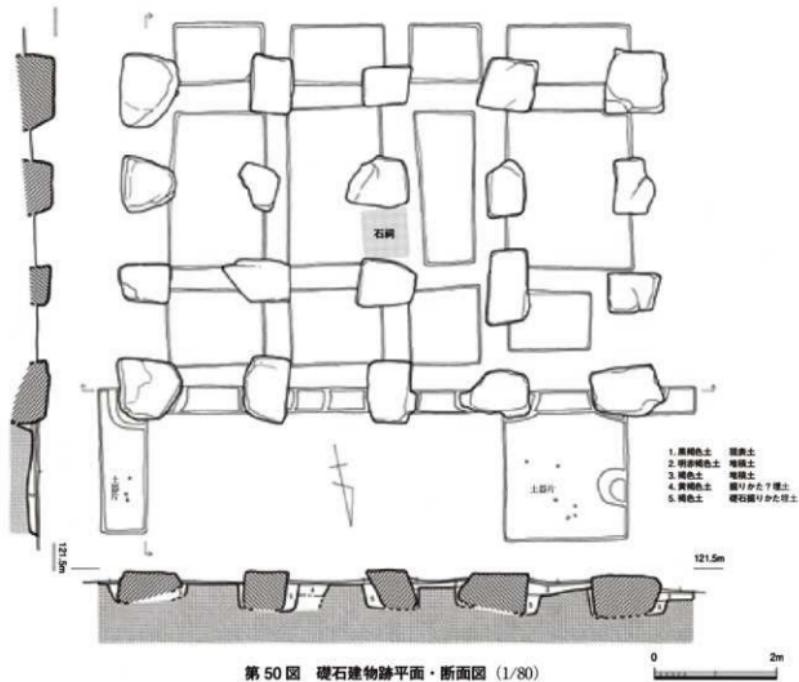
第50図 磚石建物跡平面・断面図 (1/80)

仮に古代山城にともなう建物であるとすれば立地的に倉庫とは考え難い。前述したようにこの丘陵は城の中央に位置し眺望も良く、各部所との連絡も容易であることから戦時には司令塔的機能を果たしたと思われ、そこに建つこの建物も自ずとそうした立地条件に応じた施設だと考えるのがより適当であろう。いずれにしても今はまだ結論付ける段階ではなく、御所ヶ谷神籠石がさらに総合的に調査されていくなかでこの建物跡の時期と役割も明らかになっていくものと考えられる。

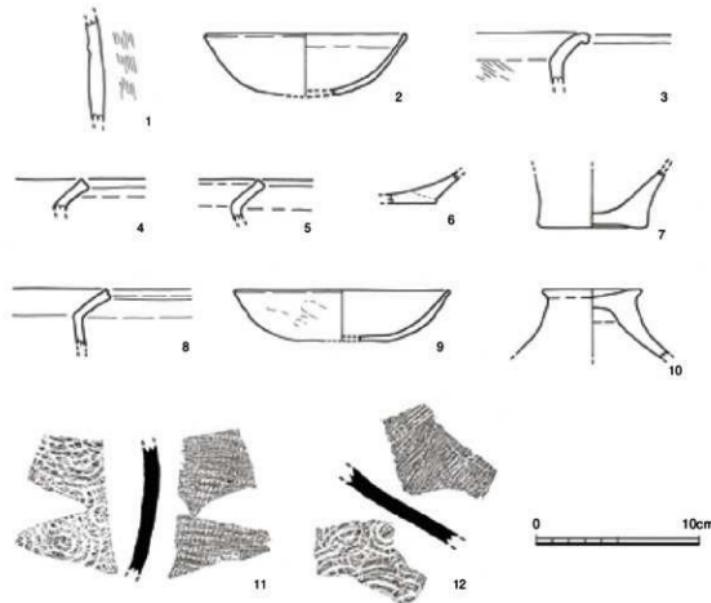
第52図 出土遺物実測図① (1/3)

1はA5トレンチの列石前面の埋土より出土した弥生土器（あるいは土師器）の甕等の胴部片。外面にタテハケ目、内面はナデ調整を施す。

2は城内列石線に設けたC5トレンチより出土した土師器の坏。この土器は第1期工事の土壘版築層の上に堆積した埋土の中より出土した。接合した土器片は第35図に示すようにややバラバラな状態で出土している。口径12.2cm、器高3.9cmに復元できる。内外面ともに赤褐色を呈し、胎土にごくわずかに砂粒を含む。内面はナデ、外面は手持ちヘラ削りの後ナデ調整。全体的に薄手なつくりである。3はC地区の表採品で弥生土器あるいは土師器甕の口縁部。内面にハケ目が見られる。焼成はやや不良、明黄褐色を呈す。4はC3トレンチの埋土中より出土した弥生土器の甕の口縁部。淡黄色を呈す。5はC3トレンチ埋土中より出土した弥生土器の甕口縁部。橙色を呈し焼成は良好。6はC5トレンチより出土した土師器の皿の底部。第35図に示したように2の坏片と近接する同一層から出土した。底面はヘラ切り後ナデ調整。胎土にはわずかに砂粒が含まれる。焼成は良好で内外面とも橙色を呈す。7はC3トレンチの埋土中より出土した弥生土器の甕の底部。底径6.8cmで胎土に砂粒を多く含む。外面は明赤褐色、内面は黄橙色を呈し焼成は良好。

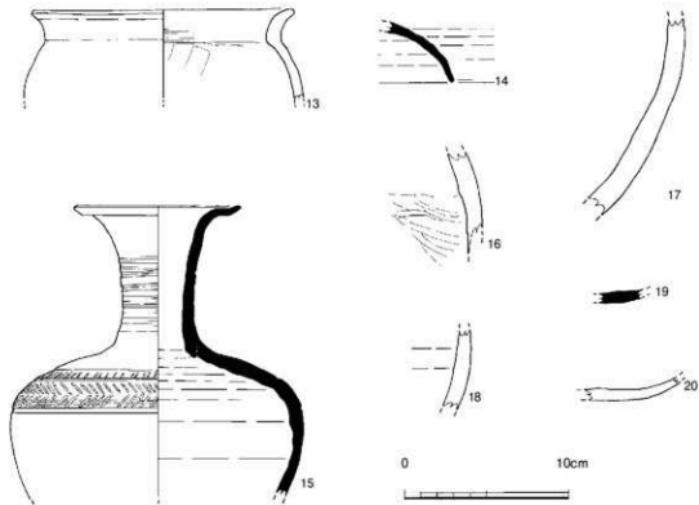
第53図 出土遺物実測図② (1/3)

8は中門の西側石壙背面を清掃中に出土した弥生壺の口縁部。内外面ともにナデ調整。にぶい黄橙色を呈し、焼成はやや不良。9は中門西側石壙の前面を清掃中通水口の石樋の下付近より出土した(図版29-2)土師器の坏片。口径 13.2cm、器高 3.1cm に復元でき、全体に薄いつくりで底部はそれがとくに顯著である。内外面ともナデ調整。胎土には 1 ~ 2 mm 大の砂粒が含まれる。明赤褐色を呈し、焼成は良好である。10は中門西側石壙の下段上面を清掃中に出土した弥生土器の蓋。持手の部分の径は 6.2cm。内外面ともにナデ調整。胎土に砂粒を多く含む。外面はにぶい赤褐色、内面は灰褐色を呈し焼成は良好。11は東門の門道部に設置したトレンチから出土した須恵器の壺の胴部片である。外面は平行タタキの後カキ目を施す。内面は同心円文当て具。内外面とも青灰色を呈し、堅く焼き締まる。12は東門の南東 70m の登山道において表採された須恵器の壺等の胴部で頸部寄りの破片と推定される。外面は平行タタキの後、部分的にカキ目を施す。内面は同心円文当て具。胎土に石英粒を多く含む。外面は青灰色、内面には自然釉がかかり暗紫灰色を呈す。焼成は良好で堅く焼き締まる。13は第2東門門道床面より出土した(第48図)土師器の壺の口縁部である。口径は 16.0cm に復元できる。胴部に比して口縁部が肥厚する特徴がある。外面から内面にかけてはヨコナデ、胴部内面はヘラ削りの後ナデ調整を施す。胎土にはわずかに砂粒を含む。外面は赤褐色、内面は明赤褐色を呈し焼成は良好である。14は第2東門の門道域内側の調査中埋土より出土した須恵器の坏蓋の破片。小片であるが小田編年のIIIB期に所属するものと考えられる。15は第2東門より出土した須恵器長頸壺である。第1次調査時のトレンチ調査で口径部から頸部にかけて出土し、第9次調査でさらに胴部片が出土し、両者が接合した。(第48図・図版42・52) 口径 10.2cm 胴部最大径 17.9cm に復元できる。やや開き気味に立ち上がる頸部を胴部に差し込んで接合する。口縁部は外方にほぼ直角に折り曲げ、端部をわずかにつまみ上げる。頸部には櫛目が施され、中位に二条の沈線が巡る。胴部は 3 本の条線で区分されその間に櫛状工

具でななめ方向に1段づつ向きを変え3段に刺突文が施文される。最大径は胴部上位に置くが明瞭な稜は持たず丸みを帯びる。色調は明るい青灰色で焼きはややあまい。16は第2東門の門道部の調査中に出土。弥生土器あるいは土師器の胴部片。器種は不明。内面はヘラ削り。胎土は砂粒を多く含み、焼成は良好。17は第2東門前面の崩落石材の下から出土した弥生土器あるいは土師器。胴部であろうが器種は不明。1~3mmの石英粒子を多く含む。
