史跡 土浦城跡Ⅱ

—茨城県指定史跡土浦城跡の整備に伴う埋蔵文化財第2次・第3次発掘調査報告書—

2004

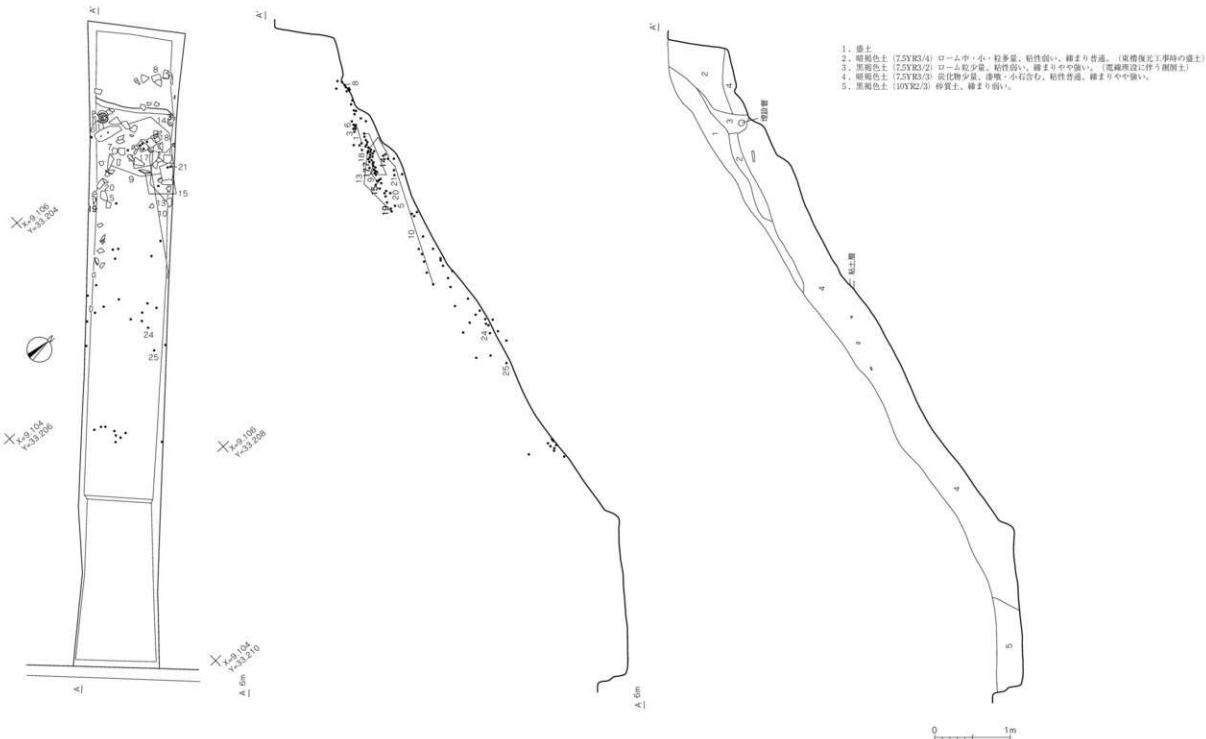
第17図 第3トレンチ平面図・遺物出土状況図・土層断面図

本トレンチにおける土層を概説すると、上部の1~3層は1998(平成10)年度の東槽建築時の土壌

整備土である。2層は東槽建設時に遺構面を保護するために嵩上げした盛土、1層は建築工事後の周辺整備時の盛土で、3層は建築工事後にいった電気工事に伴う掘り込みである。従って整備前の地表面が4層の上面である。この4層は第1次調査時に濠側土層として一括した層に相当し、トレンチ下面が土壌の本体である。この今回検出された部分の土壌の勾配は30度前後で、前回調査時に確認した部分の土壌の勾配40度に比べるとやや緩やかである。なお、今回の調査中に、トレンチ中段において薄い粘土層が縞状に堆積していることを確認できた箇所があることから、この部分の土壌の構築については土を版築状に水平に積んでいることが想定される。濠側の5層は第1・2トレンチの5層と同じく、昭和50年前後に行われた濠の石垣改修に伴う埋め戻し土と推定される。
