淹山城跡

—林道（大戸裡谷線）災害復旧事業に伴う埋蔵文化財調査報告書—

2007年3月

大洲市教育委員会

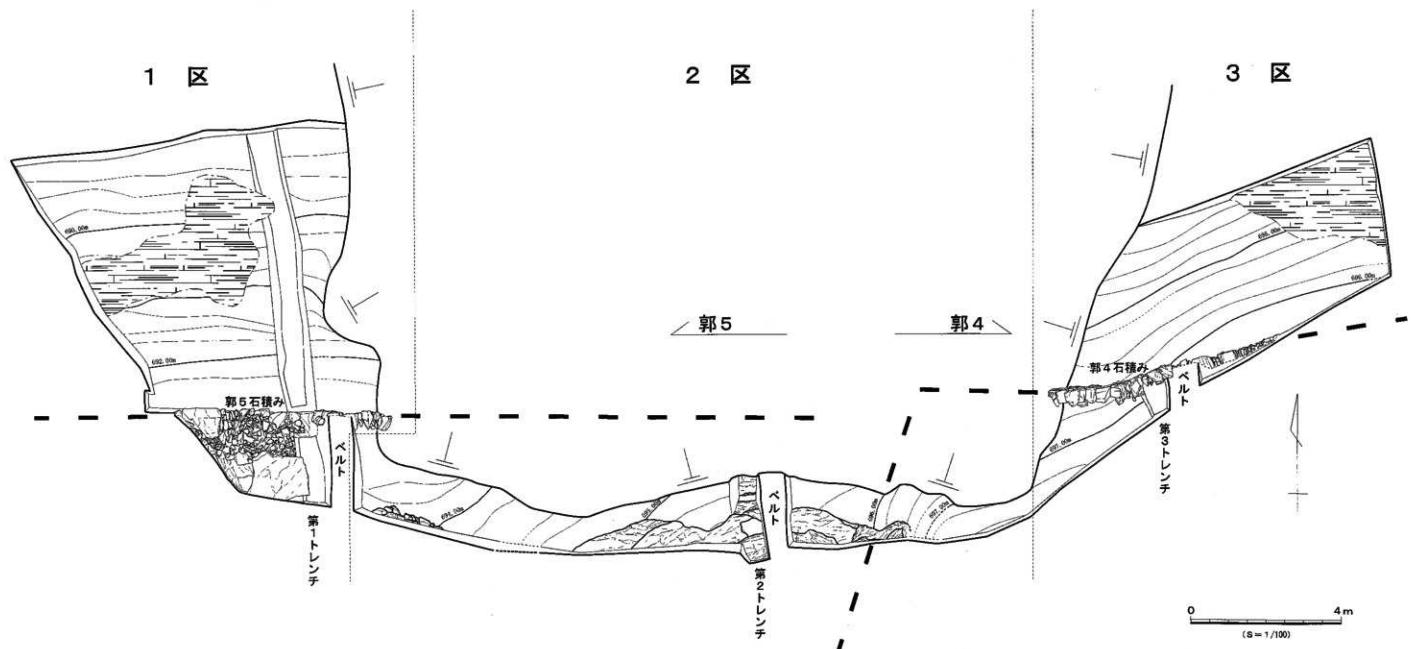
第5図 調査区平面図 ($S = 1/100$)

滝山城は本郭を有する主郭部と、尾根伝いに直線距離で約 100m西側に位置する西郭部に大きく分かれる。西郭部には郭4と郭5の二つの郭があり、今回発掘調査を行ったのは西郭部の北面側で、郭4と郭5にまたがる部分である。調査区は工事範囲に合わせて土砂崩落部分の周縁部に1～3区に分けて設定した。西側の1区は、郭5石積みを中心に石積み前面の斜面部と郭5の郭内からなる台形状の調査区である。石積み前面の斜面部には、堅堀・横堀等の遺構の存在を考慮し、石積みから約7m下までを調査区として設定した。中央部の2区は郭5と郭4の郭内からなる幅約2mの帯状の調査区である。同調査区内で郭4と郭5の境界となる。東側の3区は、郭4の石積みを中心に石積み前面の斜面部と郭4の郭内からなる台形状の調査区である。石積み前面の斜面部は約4.5m下までを調査区として設定した。(第5図)

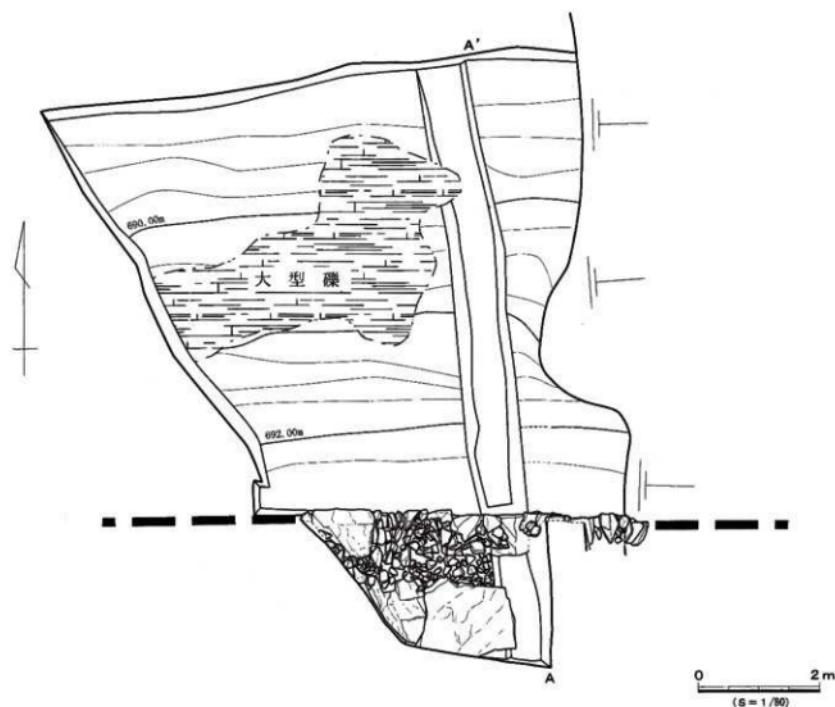
第6図 1区平面図 ($S = 1/80$)

本調査区の基本層序は、石積み前面側は表土下に褐色粘質土（2b層）が厚さ40cm、黒褐色粘質土（4a層）が厚さ20cm、褐色粘質土（5層）が厚さ20cmで堆積し、その下が地山となる。一方の石積み背面側は表土下に黒褐色粘質土（3a・b層）が厚さ50cmで堆積し、その下は石積み前面側と同様の4a層と5層が堆積して地山となる。(第7図)

表土下の2b層は、石積み前面側のみに見られるもので、郭内からの崩落土と考えられる。石積み近くでは石積みをほぼ覆うように厚く堆積するが、斜面を下るにつれ徐々に薄くなる。10～20cm大の角礫を多量に含み、中には石積みの転落石と考えられる50cm大の平石なども見られた。

3a層と3b層は石積み背面側のみに見られるもので、郭を形成する盛土と考えられる。同層は、自然傾斜に合わせて郭の中央側に向かっては薄くなっているが、石積み構築に合わせて郭の内部と石積みとの間を平坦化するように帯状に盛られた郭縁辺部の盛土と思われる。なお、同層は拳大の角礫を多量に含んでいるが、角礫は調査区全域の堆積土に共通して多く含まれるものであり、特に石積みの裏込めとして意図的に充填されたものとは考えにくい。

4層は郭内から石積みの前面約3.2mあたりまで拡がる腐植土層である。郭内から石積みの下をぐぐって石積の前面まで堆積していることから、石積み構築以前の旧地表面と考えられる。

5層は風化土に風化した岩盤の破碎礫を多量に含んだ自然堆積層である。

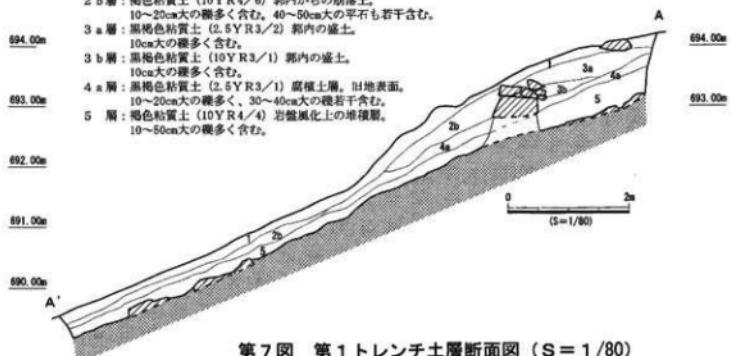
第7図 第1トレンチ土層断面図 ($S = 1/80$)

第1トレンチ東壁土層断面

- 1 層：黒褐色粘質土 (7.5Y R2/1) 表土層。
- 2 b 層：褐色粘質土 (10Y R4/6) 部内からの崩落土。
10~20cmの大粒多く含む。40~50cmの大粒も若干含む。
- 3 a 層：黒褐色粘質土 (2.5Y R3/2) 部内の盛土。
10cmの大粒多く含む。
- 3 b 層：黒褐色粘質土 (10Y R3/1) 部内の盛土。
10cmの大粒多く含む。
- 4 a 層：黒褐色粘質土 (2.5Y R3/1) 腐植土層。旧地表面。
10~20cmの大粒多く、30~40cmの大粒若干含む。
- 5 層：褐色粘質土 (10Y R4/4) 岩盤風化上の堆積物。
10~50cmの大粒多く含む。

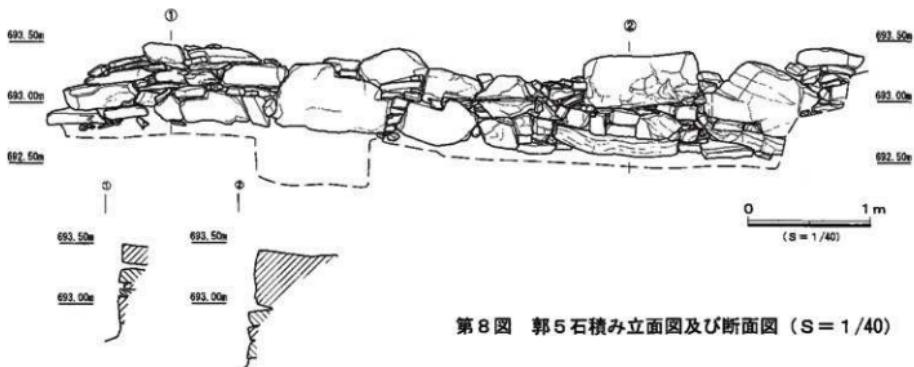
第8図 郭5石積み立面図及び断面図 ($S = 1/40$)

石積みは、東側を土砂崩落により欠落しているが、調査区内で長さ6.5m分を検出した。高さは現高で最大80cmを測り、ほぼ垂直に近く積まれている。積み方は横積みと小口積みを基本としたもので、所々に横幅50cm前後の中型石と1m近い大型石が配され、その間は細かい石の小口積みで充填されている。石積みの中位には、大型石により部分的に分断されてはいるが一本の横目地が見られることから、上下二段の構築が考えられる。下段は、まず基底石に大型石や中型石の長軸面を前面に向けて据え、その隙間と高さの不足した部分が細かい石の小口積みで充填されている。上段も大型石や中型石の長軸面を前面に向けて据えられており、面を意識したものであることから鏡石状ともいえる。ただ、立石としたものはなくすべて横積みであり、また、基底石に用いたものもあれば上から押さえ付けるように置かれた不安定なものもあり、その配置に関して規則性は認められない。どちらかといえば石材の採取場所に合わせて配された感が強く、「見せる」ことを意識した通常の鏡石とは性格の異なるものとして考えたほうが良さそうである。(第8図)

石積みの裏側については、石積みの構築に伴う掘方は見られず、自然堆積の4a層上に基底石を据え、石積み構築に合わせて郭内の盛土がなされたものと考えられる。なお、これら盛土内には多量の角礫が含まれているが、前述のとおり石積みの栗石として意図的に充填されたとは考えにくいものである。

まず、郭5の調査では、石積みの構築状況と郭内における盛土の状況が確認された。石積みは明確な掘方はもたず郭内の盛土と連動して構築されており、その盛土は郭内全体の整地に係るものではなく郭縁辺部のみに帯状に盛られたと考えられるものである。元々、郭5内部には巨岩が多く露頭しており、これらによって郭内の大部分が占められ、一定の平坦な空間が確保できない状況にある。それを、石積みによって郭縁辺部を帯状に拡幅することで守城側の連絡路を確保し、郭として成立させた状況と思われる。それは特に北面側に顕著で、高さ40cm程度の低い石積みによるわずかな拡幅しか見られない南面側とは対照的である。日和佐氏は郭5南西部を虎口と考え、虎口に接する巨岩に囲まれた空間Aを桥形状の空間と評価できるとし、そこから北面に出てこの拡幅部を通って郭4に向かう導線を想定している。のことと北面側の拡幅とは無関係ではないだろう。

石積みについてみると、横積みと小口積みを基本とした積み方で、本城郭内での一般的な積み方といえるものである。しかし、他の部分と比べて明らかに異なるのが石材の大きさで、1m近い大型石を数多く配した石積みは他に見られないものである。大型石の配置に規則性は見られず、一般的に言う鏡石として配されたものではなさそうであるが、それが意図的に使用されたものかどうかは判断が分かれるところである。郭5内部に露頭した巨岩の存在から、石材の採取が容易であったことに起因して用いられた可能性は高いと思われるが、ただ、同じ郭5内でも南面の石積みについては大型石を多用していないところをみると、虎口部あるいは北面側を意識して「見せる」ために意図的に配した可能性も否定できないだろう。

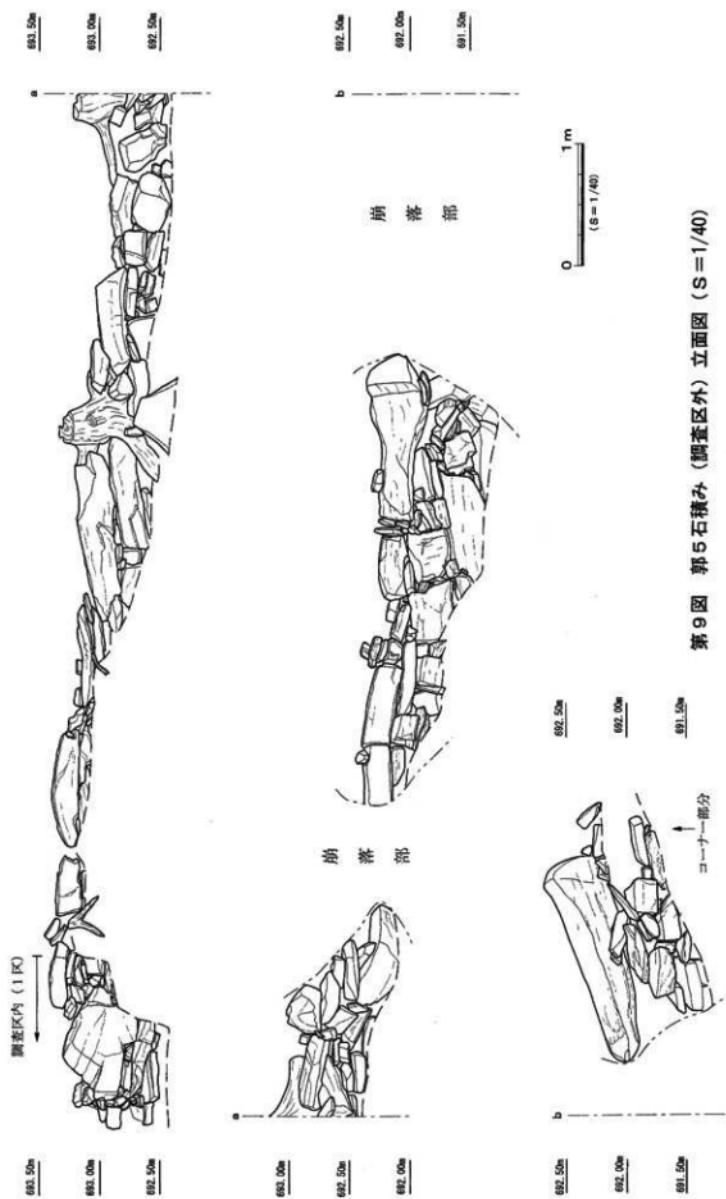
第9図 郭5石積み(調査区外)立面図 ($S = 1/40$)

なお、同石積みの西側に延びる調査区外の部分についても、崩壊の恐れがあるため今回の調査において立面図の作成を行った。西端のコーナー部分までを参考までに図示しておく。(第9図)

なお、調査区外ではあるが、郭5石積み（北面）の1区から西側に連続した部分について、所々が崩れしており将来的に崩壊する恐れがあることから、現状での立面図（S=1/20）の測量を実施し記録保存を行つた。

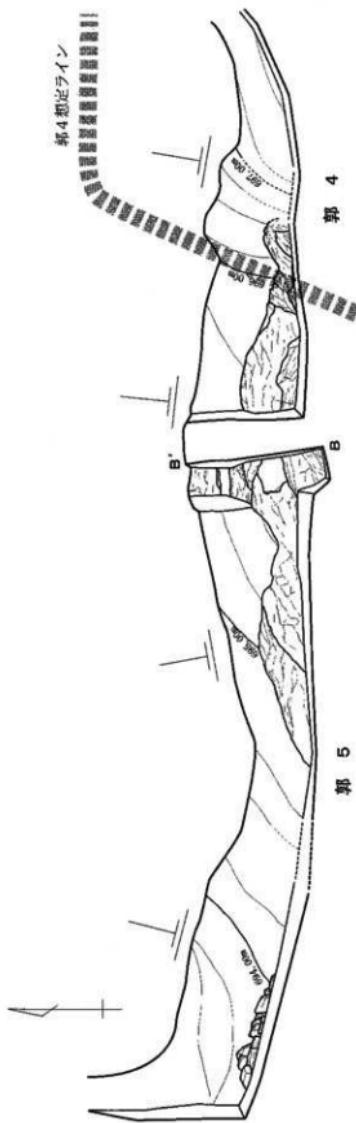
第10図 2区平面図 ($S = 1/80$)

本調査区は土砂崩落の頂部にあたり、郭4と郭5にまたがる部分に位置している。この二つの郭に伴った石積みは完全に崩落している。調査区東側から西側に向かっては緩傾斜となっており、約4mの高低差を生じている。

基本層序は、表土下に黒褐色粘質土（3a層）が厚さ30cm、黒褐色粘質土（3b層）が厚さ30cmで堆積して岩盤となる。岩盤には、自然風化や破碎により生じた窪地や、ひび割れの隙間に暗褐色粘質土（4b層）が溜まった箇所が見られる。（第11図）

3a層と3b層は、角礫の含有量に違いはあるが1区の3a層と3b層に対応するもので、郭を形成する盛土と考えられる。3層は郭の中央部に向かっては見られなくなるが、これは岩盤のレベルが郭の中央部に向かって高くなっているためであり、表土直下で岩盤が検出されることから、元々郭内には岩盤が露頭していたものと思われる。3層はこの岩盤と石積みとの間を平坦化するように帯状に盛られた郭縁辺部の盛土と考えられる。

4b層は1区4a層や3区4b層に対応する腐植土層で、土質は3区4b層に近い。ただ、本調査区では岩盤の傾斜角がきつく自然堆積土は安定しないため、岩盤の隙間などに溜まる程度で、1区や3区のように面的に拡がるものではない。また、1区と3区に見られる5層のような岩盤の破碎疊を多量に含む風化土についても安定して堆積せず、部分的にわずかに見られる程度である。

郭4と郭5の境界については、石積みなどによる明確な境界は確認できなかったが、第2トレチから東に3mの部分で傾斜がややきつくなり約1mの比高差が生じていることから、この部分が境界となる可能性が高い。現地形から見ても、郭4と郭5の境は南側で一部石積みによる境界が認められるが、本調査区のある北側では郭4から郭5に向けては緩傾斜となっており、明瞭な段差は見られない。元々、北側には明確な区分けがなされてなかったとも考えられ、郭4と郭5間の連絡通路部分だった可能性も考えられる。

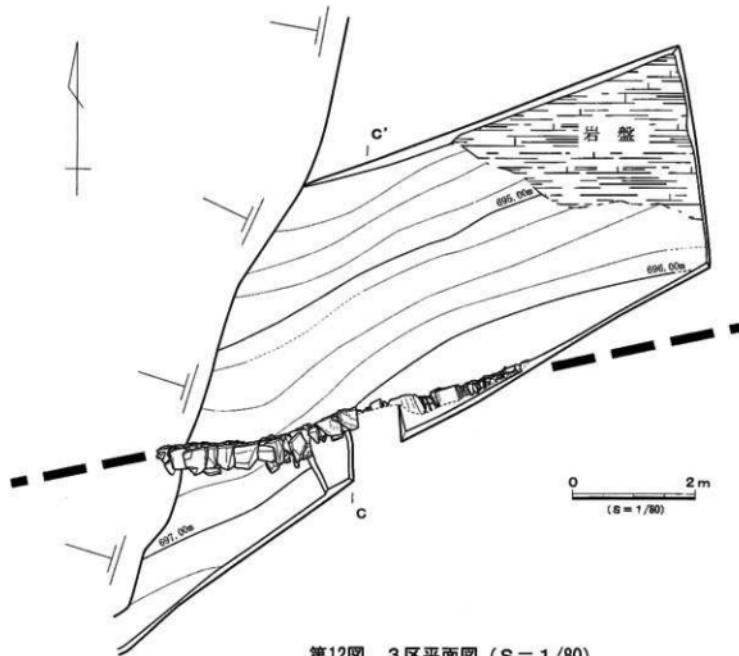
第12図 3区平面図 ($S = 1/80$)

本調査区の基本層序は、石積み前面側は表土下に暗褐色粘質土（2a層）と褐色粘質土（2b層）が厚さ40cm、暗褐色粘質土（4b層）が厚さ20cm、褐色粘質土（5層）が厚さ20cmで堆積し、その下が地山となる。一方、石積み背面側は表土下に褐色粘質土（3c層）とにぶい黄褐色粘質土（3e層）が厚さ60cmで堆積し、その下は石積み前面側と同様の層序で、4b層と5層が堆積して地山となる。（第13図）

表土下の2a層と2b層は、1区と共に見られるもので郭内からの崩落土と考えられる。石積みの中ほどまで厚く堆積し、斜面を下るにつれ徐々に薄くなる。

3層は石積み背面側のみに見られるもので、郭を形成する盛土と考えられる。郭を形成する盛土は1区と2区にも見られるが、石積み構築に伴う掘方の存在が大きく異なり、また、土質も若干異なる。掘方の埋土は5~20cm大の角礫を多く含んでいるが、角礫は他の堆積土にも共通して多く含まれているものであり、特に栗石として意図的に充填されたとは考えにくいものである。

4b層は郭内から石積みの前面約2.4mあたりまで拡がる腐植土層で、1区と同様に石積みの下をくぐって堆積していることから、石積み構築以前の旧地表面と考えられる。4層以下も1区の層序と同じで、風化土に破碎礫を多量に含む5層、その下が岩盤・大型礫の地山となる。なお、石積み前面の斜面部北東側には岩盤の露頭が顕著に見られる。

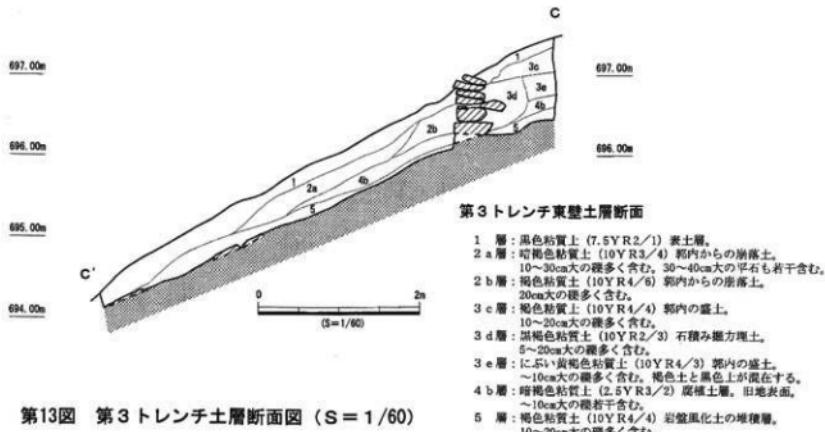
第13図 第3トレンチ土層断面図 ($S = 1/60$)

みように石積みの構築に合わせて郭内の盛土がなされた状況とは大きく異なり、石積み構築に伴う掘方の存在が確認された。第3トレンチの土層断面図に見られるように、3e層上面から幅50cmの掘方が掘られ、これに伴って石積みの構築が行われている。その後に3c層の盛土によって郭内約30cmの嵩上げがなされている。3e層は掘方が掘られる以前の盛土であり、その厚さと高さから考えても前面に何らかの土留めが必要であったと考えられる。となれば、本来3e層の盛土に伴った石積みが存在した可能性は高く、補修などによって新たに石積みが構築され、合わせて郭内の嵩上げが行われたと考えられるのではないだろうか。

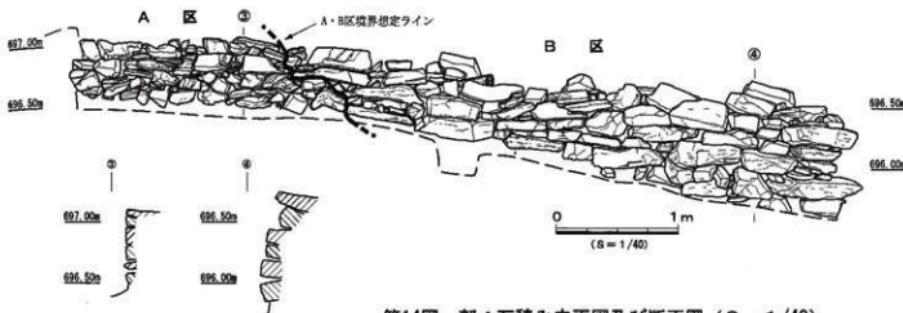
第14図 郭4石積み立面図及び断面図 ($S = 1/40$)

石積みは調査区内で長さ6.5m分を検出した。1区の郭5石積みとは約3mの高低差が見られる。同石積みについては、第3トレーナーの東側約1m付近を境に東西で様相が大きく異なり一連の石積みとは考えにくいため、東側を「A区」、西側を「B区」として説明する。(第14図)

A区は長さ2m、現高で50cmを測り、ほぼ垂直に近く積まれている。積み方は横幅20~30cm大の石材を中心に小口積みを基本としたものである。横目地が3本ほど確認でき、4~5段で構築されている。

B区は長さ4.5m、現高で最大1mを測り、ほぼ垂直に近く積まれている。西側を土砂崩落により欠落する。積み方は横幅40~70cm大の中型石を中心に横積みと小口積みを基本とし、西に向かって下っていく地山の傾斜にあわせて西側が徐々に高く構築されている。右下がりの横目地が2本ほど確認でき、4~7段で構築されている。全体的に長軸面を前面に向けた横積みを中心、所々小口積みで充填されたものであるが、基底石では長軸面と小口面が交互に前面に向けて据えられた状況が確認された。(図版9)

この郭4に見られる二種の石積みについては、今回の調査において石積みの背面から郭内にかけての平面的な調査が実施できておらず、また、遺物も一切出土していないことから積極的な言及はできない状況にある。ただ、石積み裏側の状況からはB区は補修などによる新たな構築の可能性が高く、さらに、石積みの表面観察からはA・B区の境界と考えられる部分でB区側の横積みされた中型石がA区側に張り出しており、左上がりの縦目地も想定できそうである。このことから、郭4の石積みに見られる二つの様相は時期差によるもので、B区側が新しくなることが指摘できるのではないだろうか。

次に郭4の調査では、郭4石積みには二つの様相があることが想定された。これは石積みのB区とした側の調査により、郭内の盛土を掘り込んで石積み構築が行われていることから、この盛土に伴った土留めの石積みが事前に存在した可能性が高く、二つの様相は時期差によるものであり、石積みの積み直しの痕跡と判断できた。また、この積み直しに伴ってさらに厚さ30cmの盛土がなされ、郭内の嵩上げが行われた状況も確認されている。この積み直しが、単に石積みの改修によってなされたものなのか、あるいは郭の拡張に伴ってなされたものなのかは今回の調査では明確にはできなかったが、積み直しと伴に行われた盛土は、郭縁辺部の嵩上げにより平坦部を増やし、郭内部の利用を推し量った状況とも評価できるものである。現状では郭の拡張に伴った積み直しの可能性を考えている。日和佐氏は、本城は西側から侵攻する勢力に対して築城、改修された城郭と考えられるとし、主郭部の築城後に新たな軍事的緊張などを背景に西郭部が増築された可能性が高いと指摘している。主郭部と西郭部の築城の時期差は別としても、郭4に見られる石積みの積み直しは西郭部

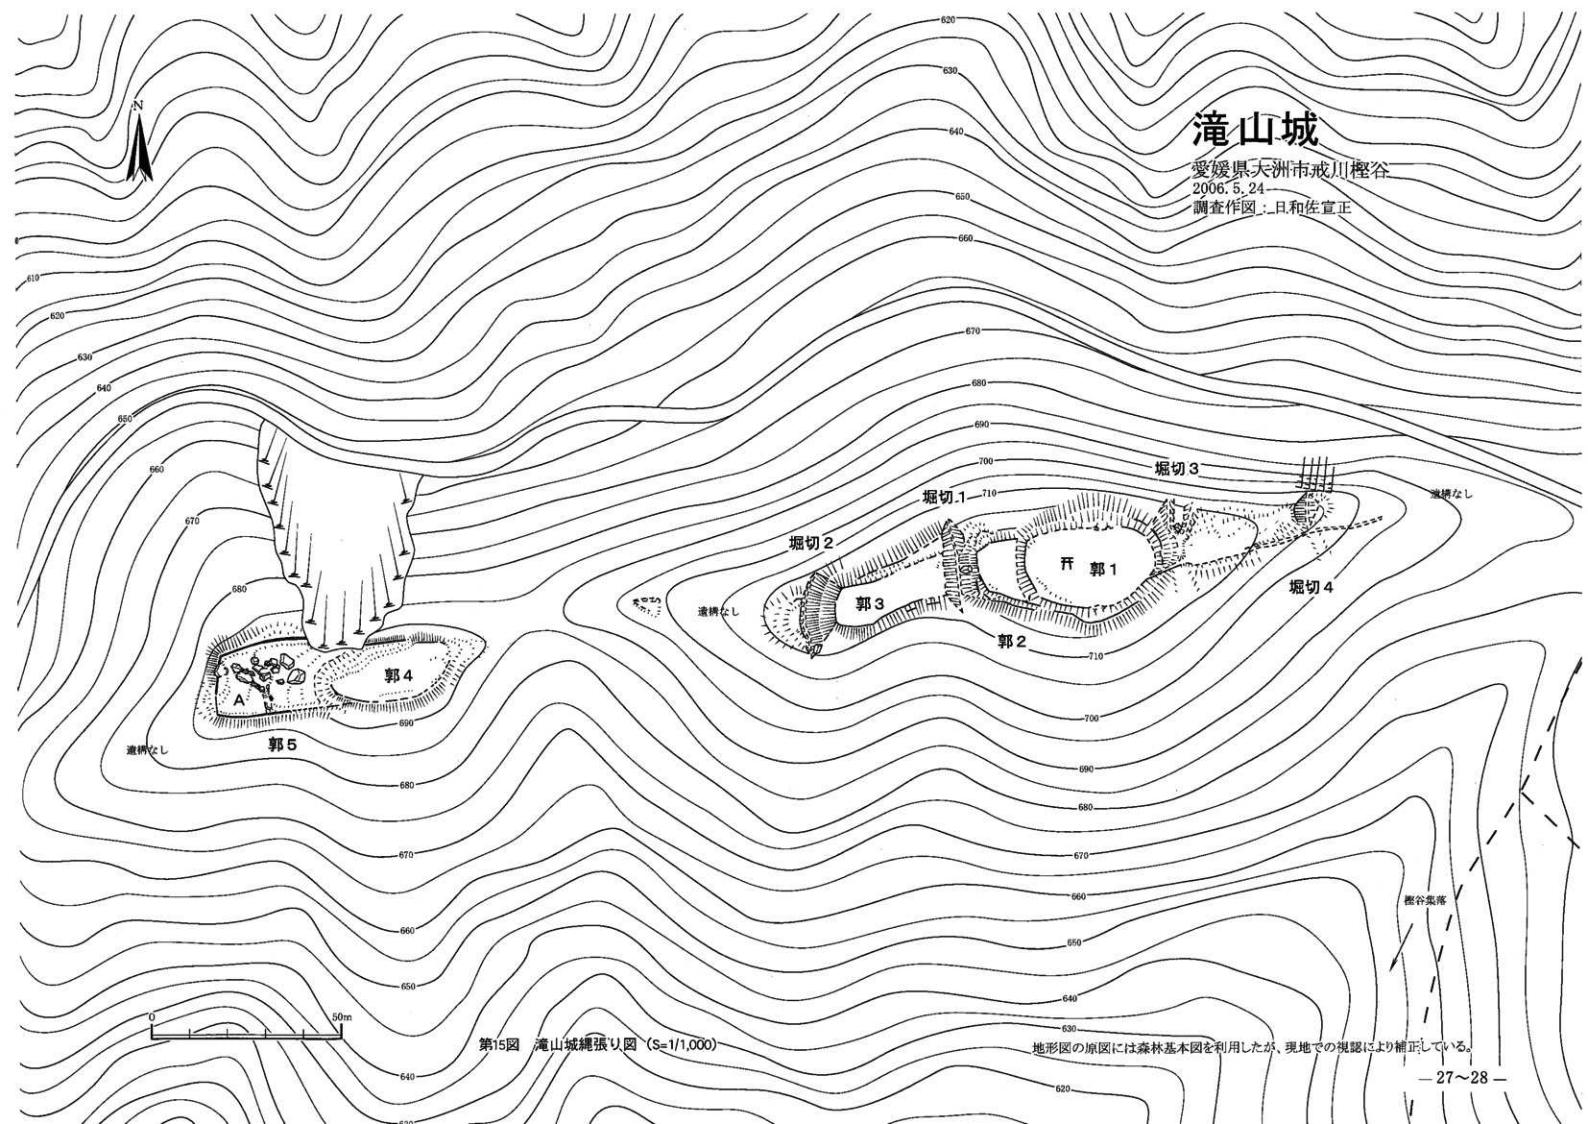
滝山城

本城の縄張り図は既に『愛媛県中世城館跡分布調査報告書』（以下「分布調査報告書」という。）において報告されている。同報告も参考に、以下、最高所を中心とする郭群を主郭部、西側ピークの郭群を西郭部として詳説する。なお、各郭の規模を記す場合、特にことわりのない場合は中心部の数値である。

標高 725.9m（四等三角点「滝山」のデータによる。国土地理院基本図では 723m。）にある郭 1（主郭）は、楕円形を呈しており、東西約 34m、南北約 21m で、北側の切岸はほぼ直線状となっている。郭内はよく整地されており、そのほぼ中央部に石積み基壇を持つ社が設けられている。郭 1 の周囲は比較的緩やかな切岸であるが、郭の北東及び南側切岸裾には土留めのためと思われる石列が見られる。石材は幅 30~40cm、厚み 10~20cm で、殆どは一石であるが、場所によっては 3~4 段に築かれている。南側切岸では中央部が南に張り出す平面形状となっている。現在では郭の天端ラインは緩やかな弧を描くに留まるが、中央部に崩落箇所があることから、本来は石積み列のように中央部が突出していた可能性がある。

郭3の西側切岸から直線距離で約100m西に郭4があり、その間は細い尾根がなだらかに続く。西郭部と主郭部との比高は地形図によれば30m程度で、その間の鞍部により主郭部から独立した尾根の高まりを利用して設けられている遺構群である。郭4の規模は、東西約32m、南北約15mで、平面形状は梢円形を呈している。郭内の整地はあまり行われておらず、東からの侵入に対する遮断施設は設けられていない。

郭4の北西がなだらかな斜面で郭5と続いており、境界も明確ではない。その比高は約3mである。郭5の規模は東西約26m、南北約19mの長方形である。郭内は各所に岩が露頭しており、内部を一体として利用することは困難である。郭5の西から尾根を登ると郭南西部に至り、その箇所に石段が数段認められ、高低差はほとんどないものの虎口と思われる。この虎口に接する郭5内のAの範囲（郭5南西隅を支点に東西約13m・南北10mの扇形）は、周囲を岩で囲われ、その比高は1.5～2mである。これは、虎口内の枡形状の空間とも評価でき、西の尾根から郭5に入った後、枡形内を北に折れて進み、岩の間を上ってさらに東に折れて郭5の中心部へ進む構造となっており、虎口付近が強力な防御ラインになっていない状況を補完している。（図版10）

郭5の周囲には石積みが見られる。西郭部の石積みは、主郭部の石積みが切岸下に腰巻状に土留めとして積まれているのとは異なり、切岸の天端付近に鉢巻状に積まれている。北側では高さ0.8m程度に数段垂直に積まれており、南側では0.4m程度である。石材は幅30～40cm、高さ10cm程度の角礫が使用されている。

この城の全体プランは一見して一城別郭のようであるが、郭4の東部は明瞭な切岸を持たず尾根続きの東側からは容易に進入することができる。その一方で、西側に対しては切岸を設け、石積みをして明瞭に区画し、更に内部構造でも拝形空間といつてもいいような一画（A）を備えており、西側からの侵攻を強く意識している。従って、郭4・5はあくまで主郭部を防衛するための施設（いわゆる出丸）と解すべきであろう。

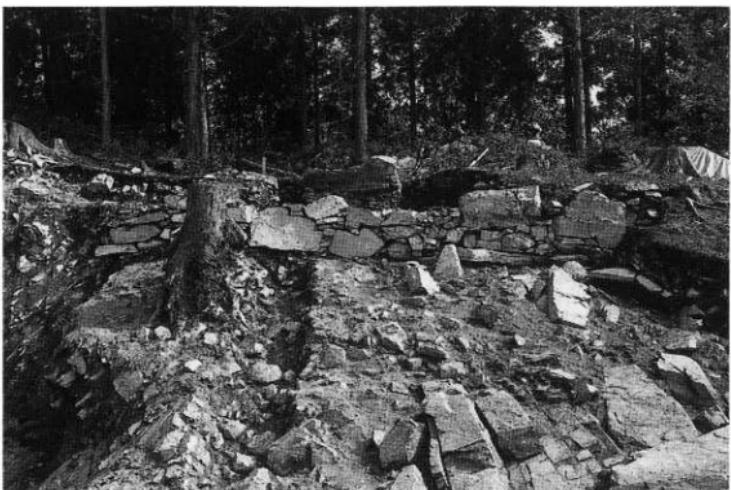
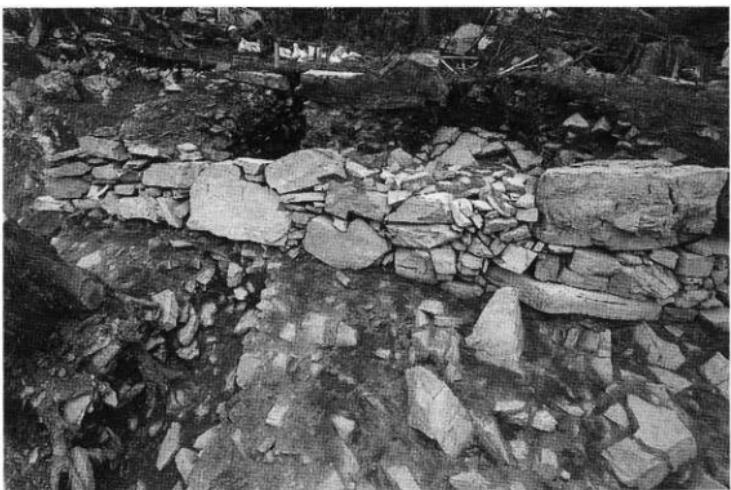
郭 5 石積み検出状況（北から）

郭 5 石積み検出状況（北西から）

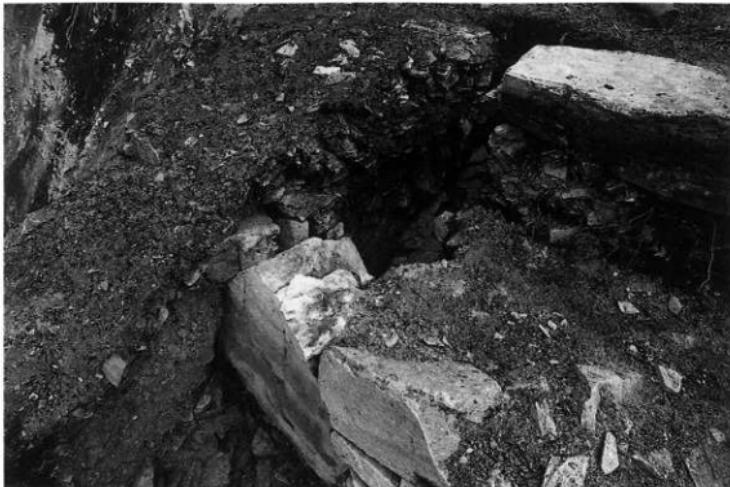
第1 トレンチ東壁

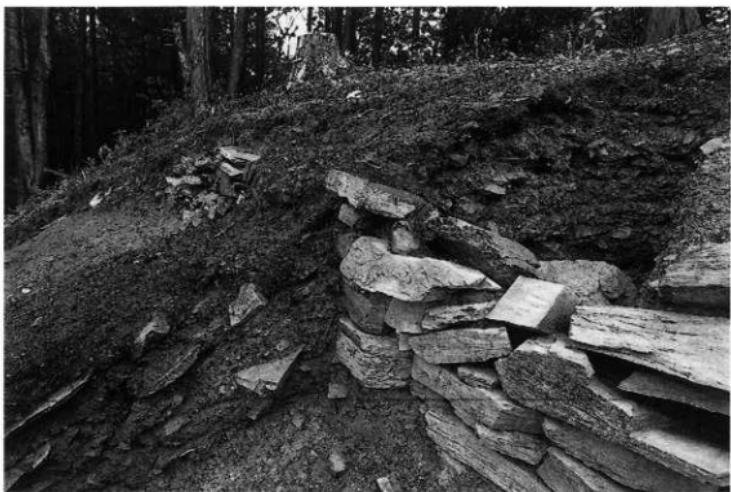
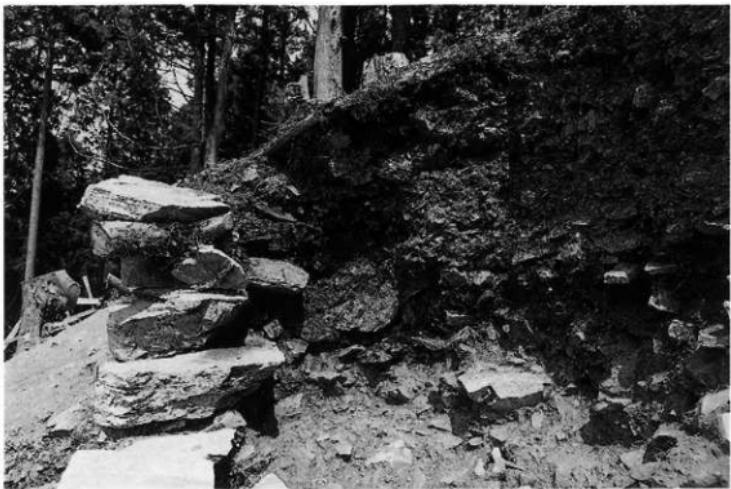
第3トレンチ東壁

第3トレンチ東壁（石積み解体後）

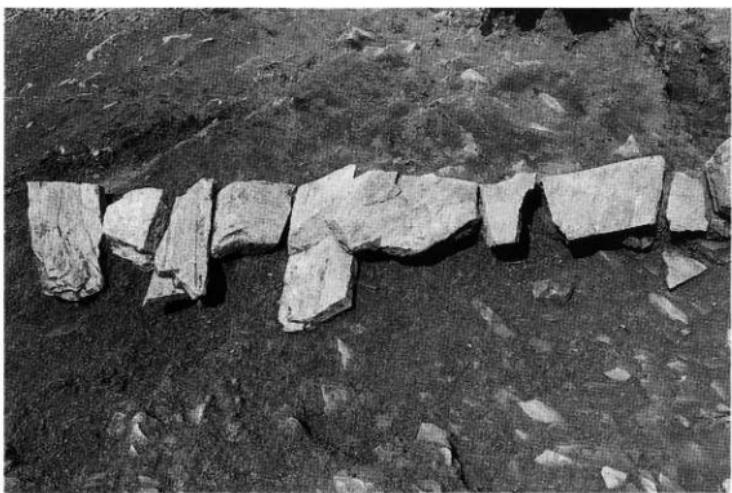
郭4石積み基底石検出状況（南から）

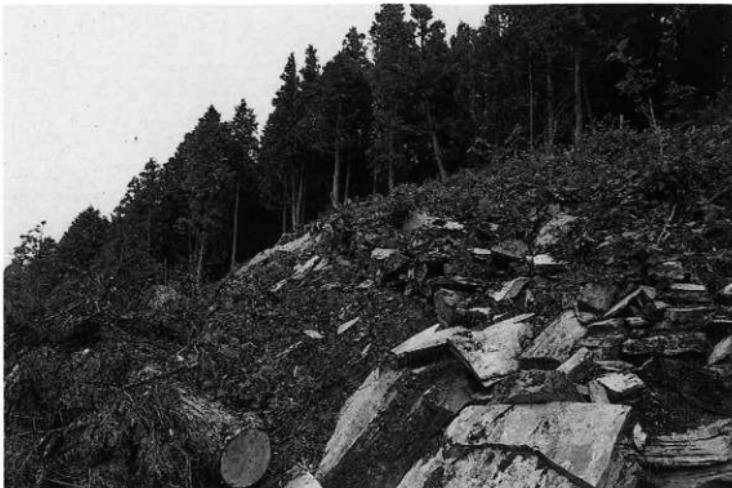
郭5石積み（調査区外）の現況（西から）

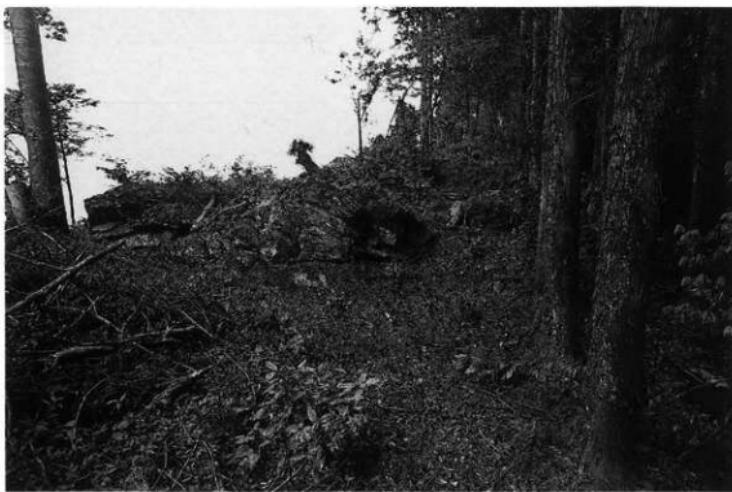
郭5南西部にある枡形状の空間A（西から）
