志布志城跡保存整備事業に伴う埋蔵文化財発掘調査概要報告書(1)

志布志城跡Ⅱ

内城跡 第1・2次調査

鹿児島県志布志市教育委員会

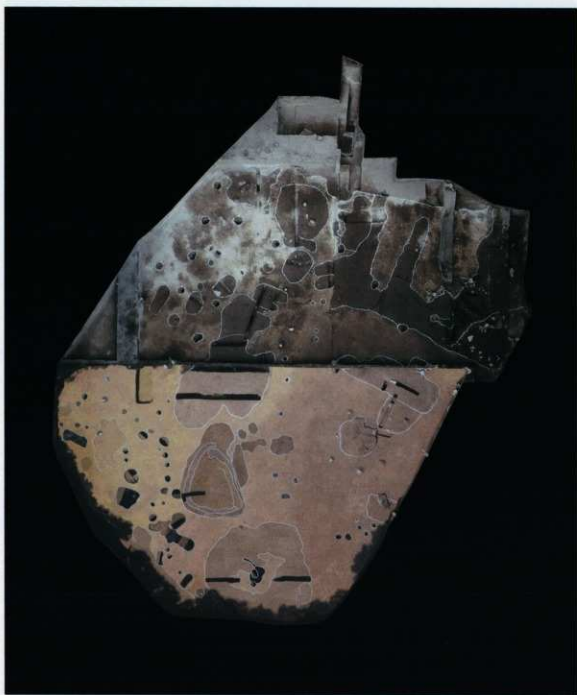
曲輪 3 下段 遺構検出状況(南から)
(1次・2次調査の航空写真を合成)

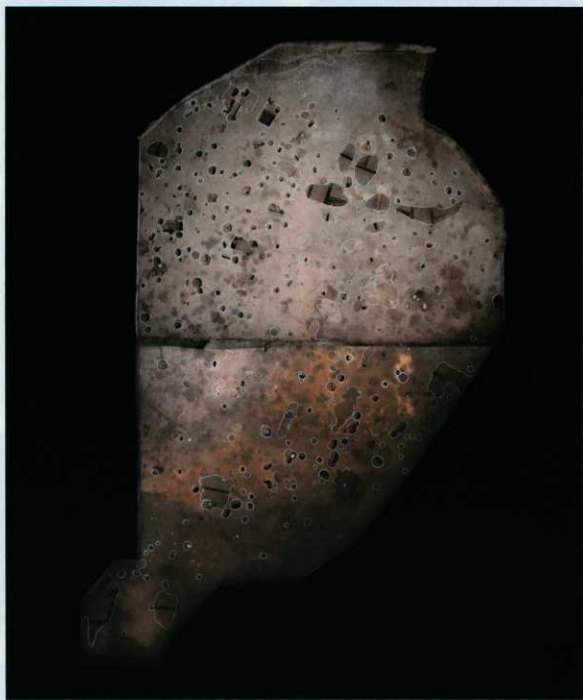
曲輪 2 上段 遺構検出状況(南から)
(1次・2次調査の航空写真を合成)
