姫路城城下町跡

—姫路城跡第375次発掘調査報告書—

姫路市教育委員会

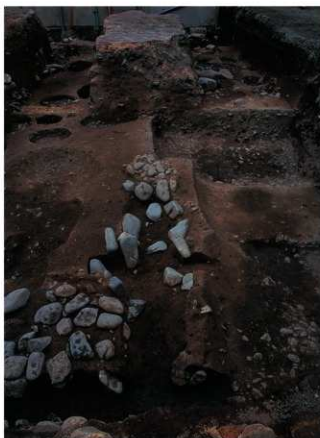
写真7 1SD20 検出状況 (東から)

1SD20 調査区北東部で検出した。検出面での規模は東西2.7m以上、幅0.78m、深さ0.18mである。溝の西端には円形の集石が配されていた。このことから、集水枡のような機能を想定することが考えられる。埋土から遺物は出土していない。

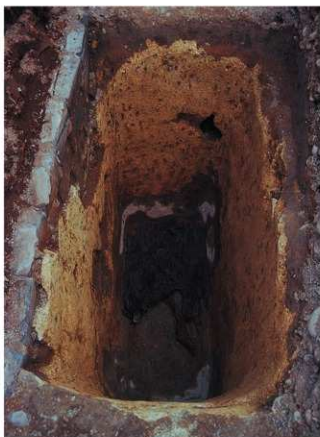
写真 18 ISK201 検出状況 (北から)

1SK201（図5） 調査区南部で検出した。検出面での規模は南北2.8m、東西1.4m、深さ1.19mである。掘形は長方形を呈する。内部は四方を漆喰で塗り固めており、底部には木片が敷かれていることから槽であると考えられる。埋土からは棧瓦をはじめとする瓦類が多量に出土した。遺構の時期については瓦のみの出土のため判然としないものの、大多数が棧瓦であることから、江戸時代後期には機能していたものと考えられる。敷地境石列に隣接しており、また西国街道に面した町屋の入口付近に比定されることから、なんらかの保存あるいは生産に関わる施設と思われる。

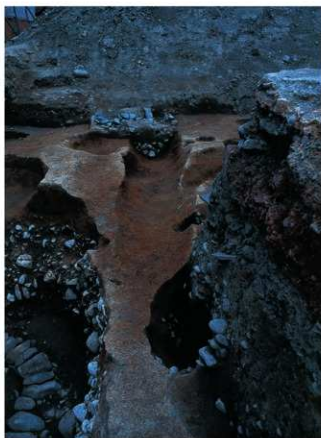
写真 31 2S05 検出状況 (北から)

2SD5 調査区東部で検出した。北北東から南南西方向に延びる。検出面での規模は南北14.5m、幅1.1m、深さ0.38mである。溝の断面形態は逆台形状を呈する。埋土は4層に分かれ、上層からにぶい黄褐色シルト混じり細砂、黄褐色シルト質細砂、灰黄褐色シルト質細砂、暗灰黄色シルト質粘質土が堆積する。埋土からは土師質羽釜（図9-30）、備前焼播鉢（図9-31）が出土した。2SD5の北端は第1面の1SE76によって切られているが、それよりも北西方向及び東方向に延びることはない。南西方向に直角に曲がる可能性が残されるが、調査区西壁にも溝らしき堆積は確認できなかった。溝の時期は出土遺物から15世紀頃には埋まったと考えられる。
