平城宮跡資料館  
令和3年度 冬期企画展

発掘  
された  
平城

# 平城宮 東方官衙 の調査

615次

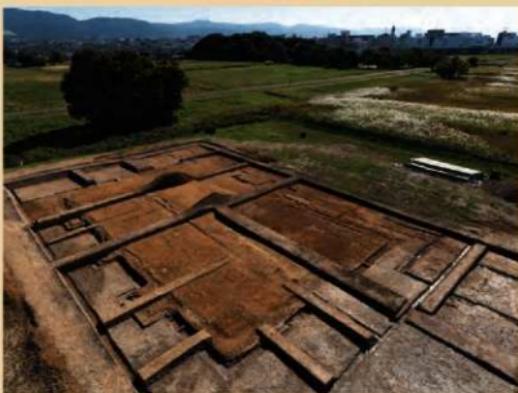
これまでの調査の結果、このエリアには、官衙建物が建ち並ぶ区画が複数存在することが明らかとなっていました。特に、第二次大極殿の真東で、内裏外郭に隣接した一等地にあたる615次の調査区には、東西51m、南北120m以上と長大な規模の官衙区域があり、その区域中央には基壇の一部と考えられる高まりが現代まで残っていたことから特に重要な官衙があったと推定していました。今回は初めての面的な調査となりましたが、実際に調査を進めると、その高まりを残す巨大な基壇全体（SBI9000）が姿を現し、そのSBI9000の西南・東南に南北棟建物が新たに見つかりました。さらに調査区西側では南北に伸びる築地塀とその下を通る石組みの暗渠（通水路や排水溝）も確認できました。

▲ 調査区全景(北西から)

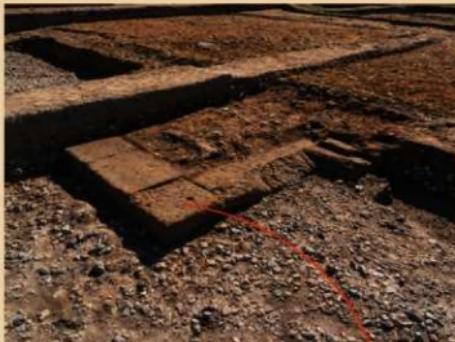
また、基壇の南辺・北辺で計6か所の階段痕跡が見つかりました。特に注目を集めたのは、北面西階段の西半で階段の一段目の踏石や側面の石材を受ける地覆石などが奈良時代の原位置を保って出土したことです。一段分ではありますが、奈良時代の人が上り下りした階段がそのまま出現したのです。平城宮の建物跡で石材が再利用されないまま、まとまりをもって検出されるのはとても珍しいことです。さらに、SBI9000の周囲一帯には粒のそろった小石（礫）が丁寧に敷きこまれ“舗装”されていた状況も見つかりました。

▲ 北面西階段の踏石と地覆石（北西から）

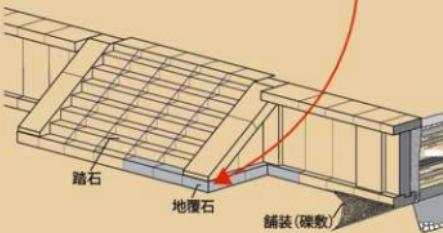
基壙外装には様々な種類があります。  
SB19000の基壙は「壇上積」にあたります。

▲ SB19000の基壙外装と北面西階段の復元図

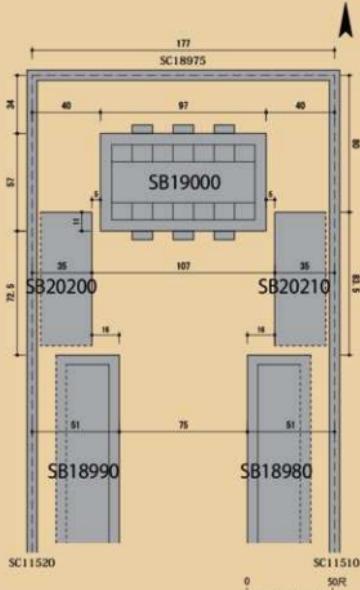
また、SB19000は築地壙で囲まれた区画の中軸の最も奥まった場所に配置されており、そのことはこの区画の中心をなす格の高い建物であったことを示します。既に見つかっていた南北棟建物（SB18980、SB18990）は、SB19000の脇殿と考えられ、今回の調査で新たに見つかった南北棟建物（SB20200、SB20210）は、SB19000と接する位置にあります。この2棟は、SB19000とSB18980、SB18990とを接続あるいは接続させる建物と考えられ、何とも独特な空間構成となっています。

▲ 宮衙区画配置復元図（単位：尺）

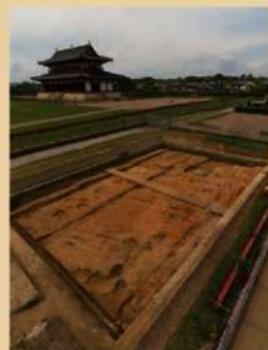
調査の結果、想定どおり、平城太上天皇の西宮(III期)の東外郭堀と考えられる掘立柱塙と、それにともなう素掘溝2本が見つかりました。塙の柱間寸法は從来の調査成果よりもばらつきが大きいことがわかり、平安時代初期の造営の実態を知る上で貴重な情報が得られました。

▲ 調査区全景(南東から)

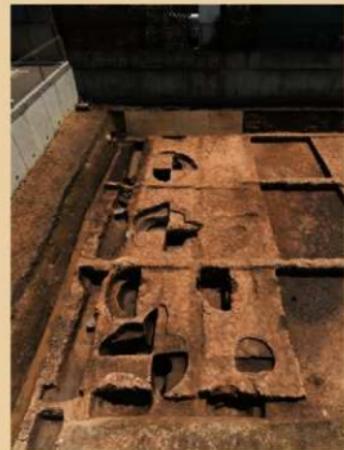
これまでの調査で見つかっている正殿は、坪の南北中軸上に位置すると想定し、間口7間、奥行4間の規模で、北と南に庵がつく二面底建物であると推定しています。この正殿の南面柱列から約19m南に正殿、後殿と柱筋を備える柱穴列が見つかりました。柱の掘方は一辺が約1mと大きく、正殿の庵柱や後殿の柱に匹敵します。

今回見つかった柱列は、正殿、後殿とともに一連の建物群の一部である可能性が高く、坪の南半付近まで建物群が展開していたことがわかりました。これらの建物群は、遺物や遺構の重複関係から奈良時代前半(天平年間以前)の建物群と考えられます。

▲ 正殿・後殿と柱筋をあわせた柱穴列(西から)

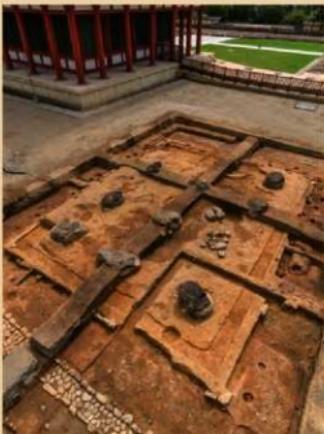
▲ 興福寺鐘樓基壇(北西から)

袴腰にはその基部を支える石材がともなうため、袴腰をもつならば、発掘調査では基壇上で基礎石材かその抜取溝をみつけることができるはず。鐘楼の基壇上の溝は、まさに袴腰の基礎石材を抜き取った痕跡と考えられるのです。しかも袴腰基部の大きさは、史料にある奈良時代鐘楼の規模と合致します。袴腰を備えた鐘楼の現存例は平安時代末のものが最古ですが、それが奈良時代にまで遡る可能性を示す、建築史上も重要な発見となりました。

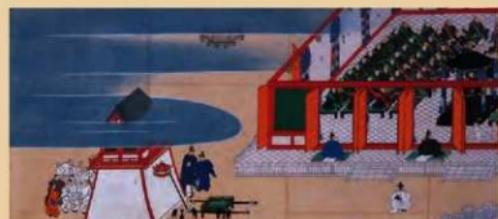
▲ 「春日本・春日復現記」に描かれた興福寺鐘樓(春日大社所蔵)

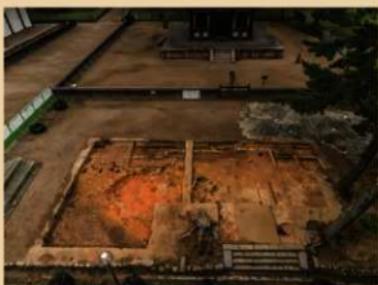
今は見ることができませんが、かつて東金堂・五重塔は回廊に囲まれ、それぞれの前面には門が開いていました。発掘調査によりこの門が間口3間(8.6m)、奥行2間(4.7m)の八脚門であったことがわかりました。東金堂院も幾度かの火災を経験しており、今回発見した門は鎌倉時代ごろに再建されたものとみられます。ただし、礎石の据え直しが確認できないため、創建以来の位置や規模を踏襲してきた可能性が高いでしょう。このほか、五重塔の南側では興福寺の南面築地壇の存在を初めて確認し、これから境内の整備に寄与する成果があがりました。

▲ 五重塔前の門跡(西から)

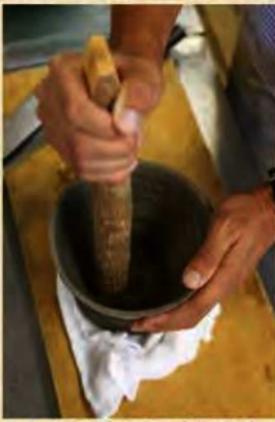
須恵器白は焼き物なので、使っているうちに割れてしまうのではと心配になります。そこで、須恵器白の使用法や耐久性を明らかにするため、再現須恵器を用いた使用実験を現在続けています。再現品は岡山県の陶芸作家さんに作っていただきました。使い始めておよそ半年が経ちましたが、ニンニクやショウガなどを搗きこなすくらいではびくともしません。台所白としての耐久性は、十分に証明されたと考えています。

▲ 再現須恵器を用いた使用実験
