# カフンジャー橋

— 文化財調査概報 —

沖縄市教育委員会

沖縄市文化財調査報告書第16集

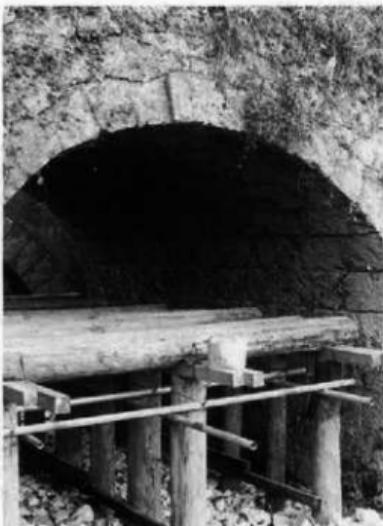
アーチ保護の支保工の構築

カフンジャー橋の保存が決定、その後松本橋とカフンジャー川の改修工事が着工される。工事によって石積みへ振動等によるずれの影響が心配されたので、測点を数ポイント選び定期的な観測を施工者へ依頼した。と同時にアーチ天井の真下には頑丈な木組で支保工の構築もお願いした。

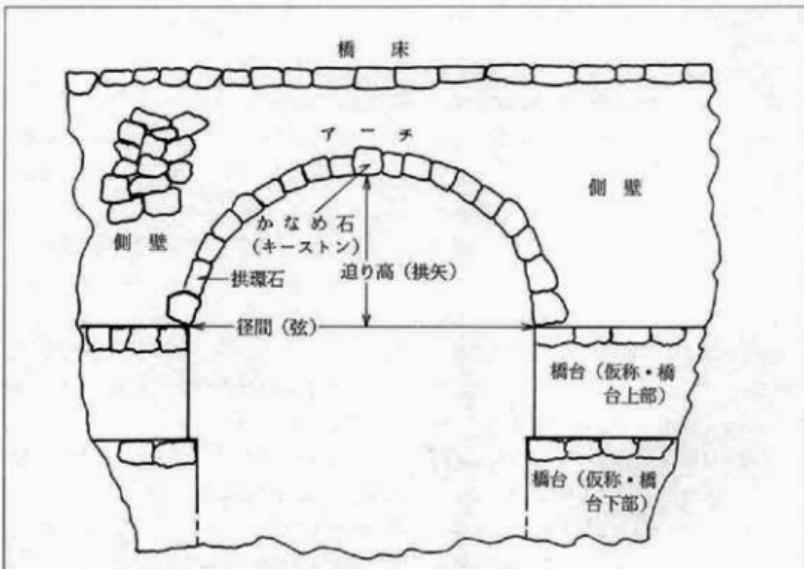
橋の構造名称（図3）

- ・半円形式アーチ橋で石材は琉球石灰岩を用いている。
- ・橋台は基礎部分（仮称・橋台下部）と拱環石の石積み立ちあがりを据え付ける部分（仮称・橋台上部）に区分される。
- ・アーチの拱環石は、両立面とも「かなめ石」を中心に行間石それぞれ9個づつ配置され、都合18個で構成される（図3・4参照）。

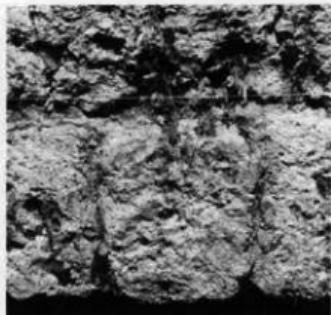
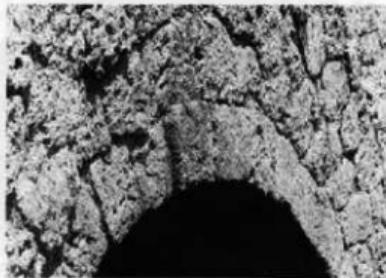
かなめ石（西立面） かなめ石（東立面）

かなめ石は両立面のアーチ中央に1個ずつ配置される。その外観は、両方とも四隅の角がとれた隅丸方形で、全形は横長の長方体を呈する。寸法は東立面のかなめ石が横25cm・縦31cm・幅50cm、西立面の場合は横22cm・縦35cm・幅95cm

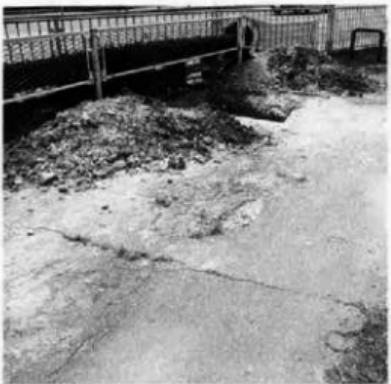
試掘穴はトロッコレールのルートと思われる線上へ設定したが、あいにく後世の擾乱が深さ1mまで達し、石敷とトロッコレールは検出できなかった。

橋床の試掘（南より）

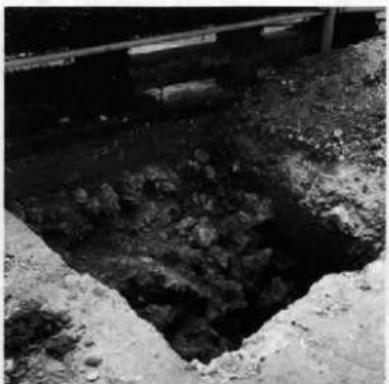
同上、部分的に中込め石が見られる（南より）

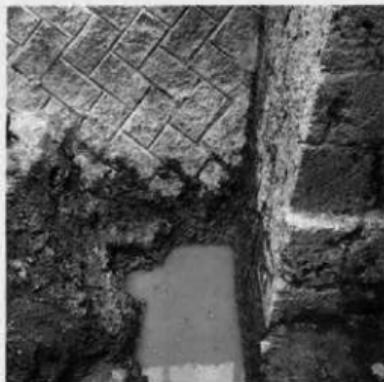
発掘は東立面の南側橋台下部に沿って1.4m×2.2m四方で設け深さ1.5mまで掘ったが、作業の途中から多量の水が湧いてきた。ポンプで汲んだが水は溜まる一方で掘り下げも困難と思われたので中止し、基礎構造の確認には至らなかった。

東立面の南側部分の橋台下部の試掘（北より）

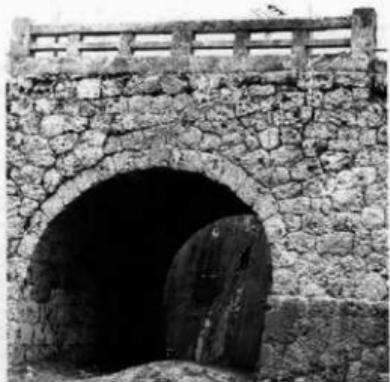
東立面の石積み現況（東より）

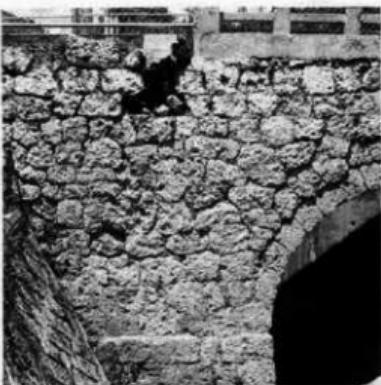
東立面の南側半分の現況（東より）

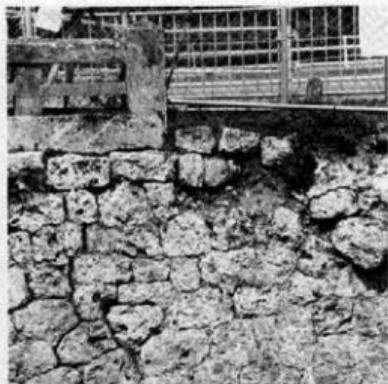
東立面の北側、橋床及び側壁の現況(東より)

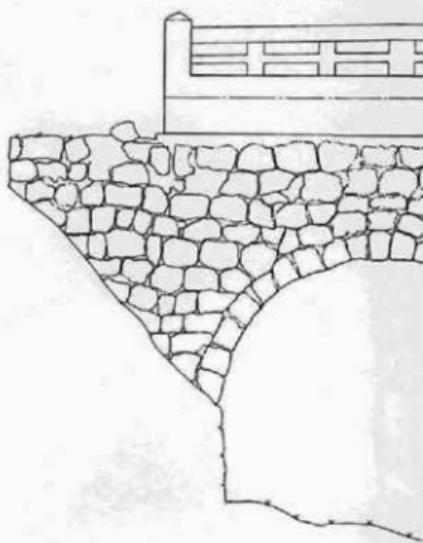
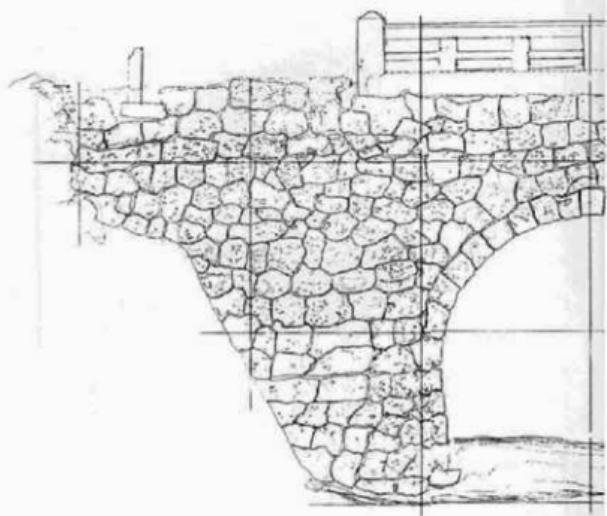
近くの水準点からレベル測量で仮基準点（標高を算出）の設置を行ない。これを基準に立面の西側壁へ水糸で50cm等間隔の水平線を11本設けた。その複数ラインへ交差するように、次はアーチ中央のかなめ石を中心軸としてトランシットで前記と同寸法の水糸を縦に17本配置した。この作業後、側壁は50cm四方の水糸が基盤面に張り巡り、一見くもの網状を呈する。この段階からコンベックス等で寸法を随時測り、縮尺20分の1の手書き図面を作成した（図4-A参照）。

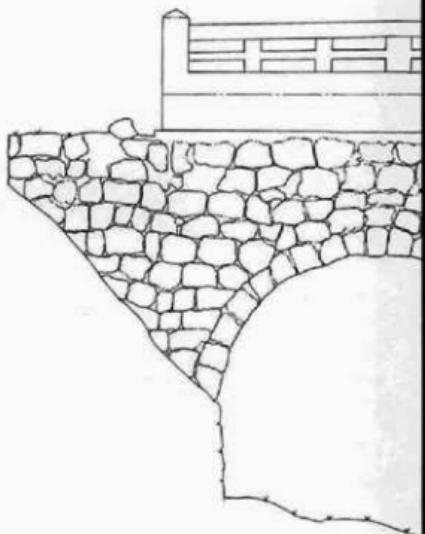
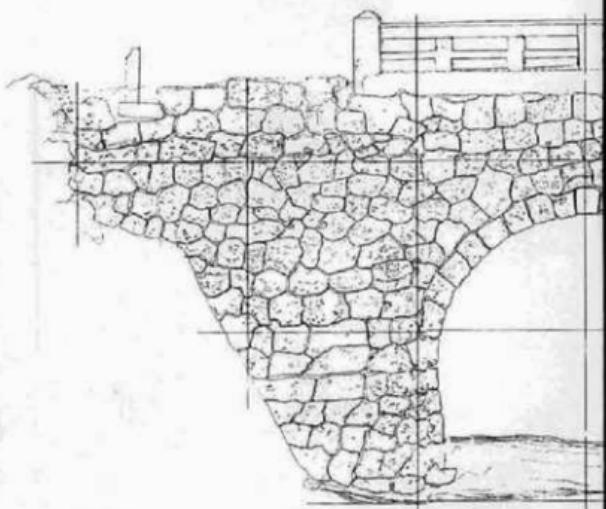
写真測量による図化（図4-B）と考古学的遺構実測の造り方（図4-A）で行なった。造り方の実測は写真測量のステレオカメラが現場に据え付けできないために用いた方法である。因って成果が2種類なので報告は両図面を明記して紹介する。

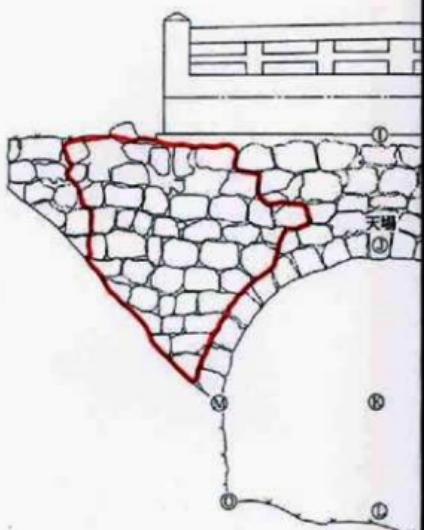
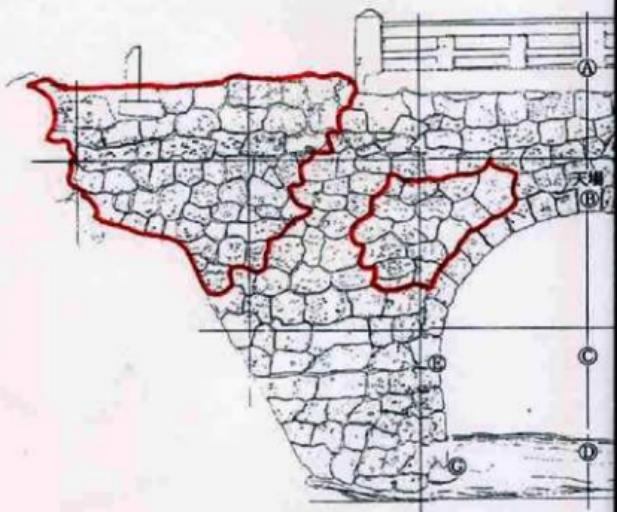
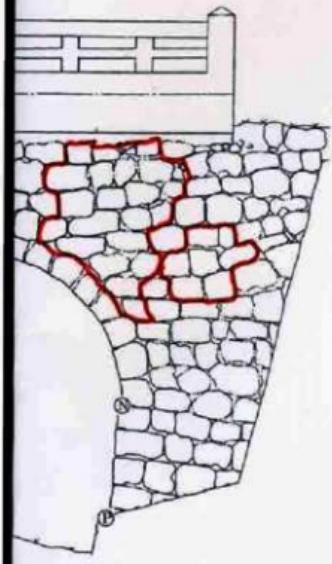
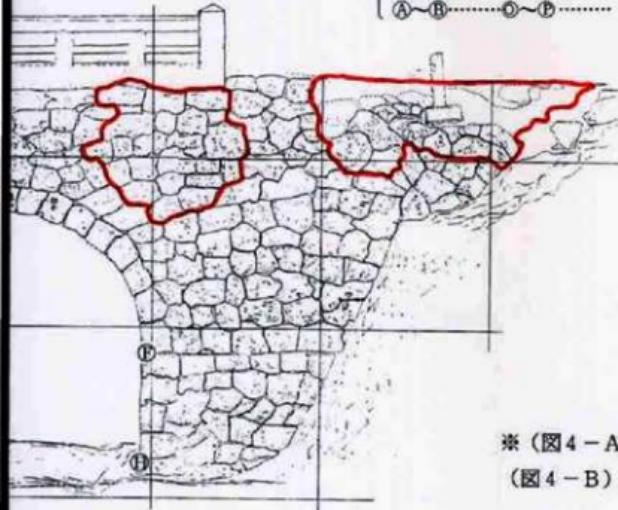
カファンジャー橋立面寸法及び石積み現況図(図5)

測定のポイント（A～B……o～p）は特徴的な部分を選定した。その作業は橋床～かなめ石、迫り高、径間、橋台下部、橋台上部等で実施したが、両立面の各部位間の寸法はミリメートル単位で大差が見られない（表3・図5参照）。

以上の項目を紹介した。今後の対応は環境整  
備が重点になる。整備の中で最も比重を施める  
のは、橋の両立面で石積の側壁の迫り出しがか  
なり進行しており、さらに後世の人為的な破損  
箇所も多い(図5参照)。緊急な修復が必要で  
ある。

(○) ..... 石積の側壁の迫り出しが目立つため  
修復を要する部分  
(①) ~ (②) ..... ① ~ ② ..... (表3・4) の測点ナンバー

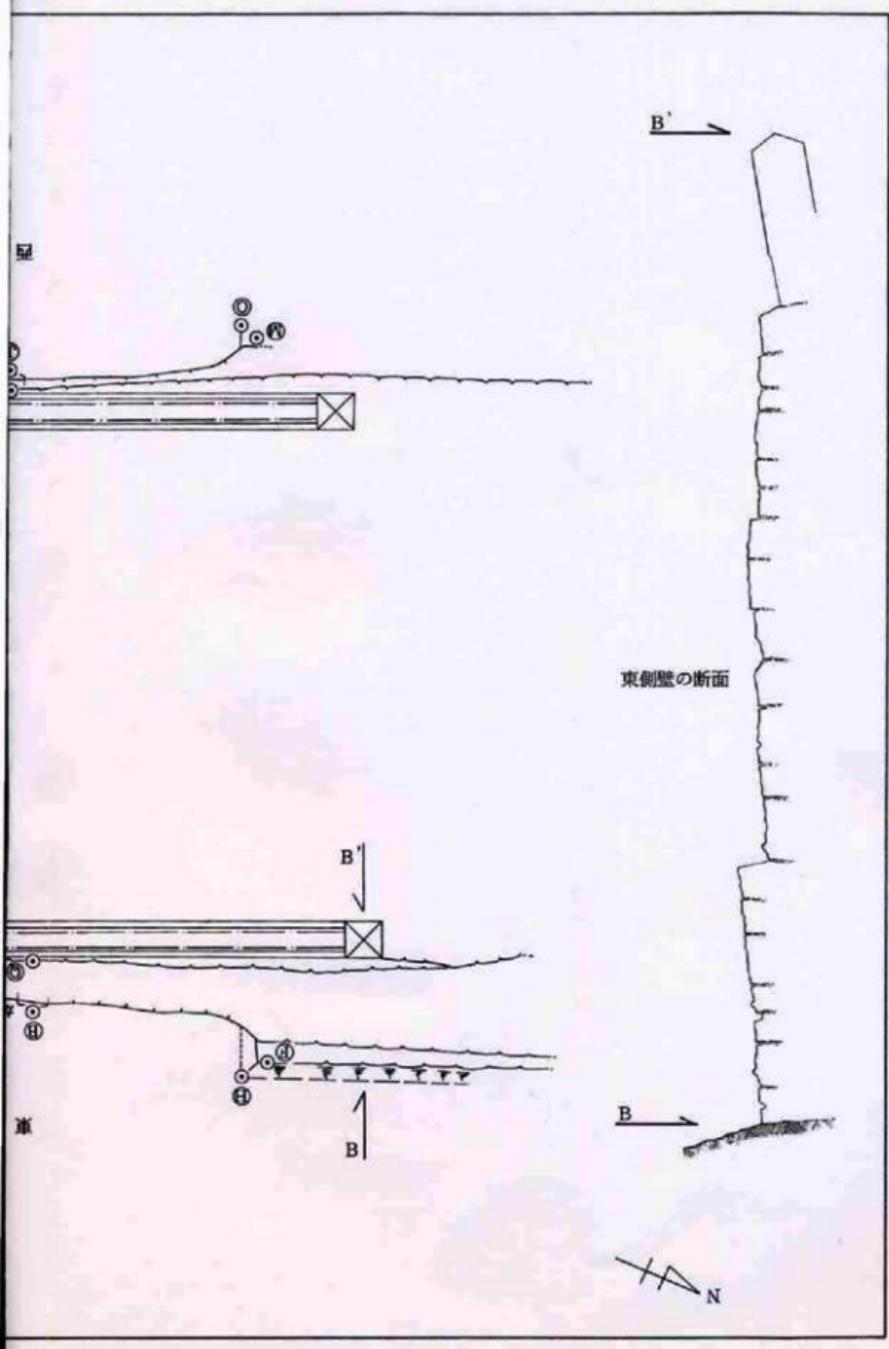
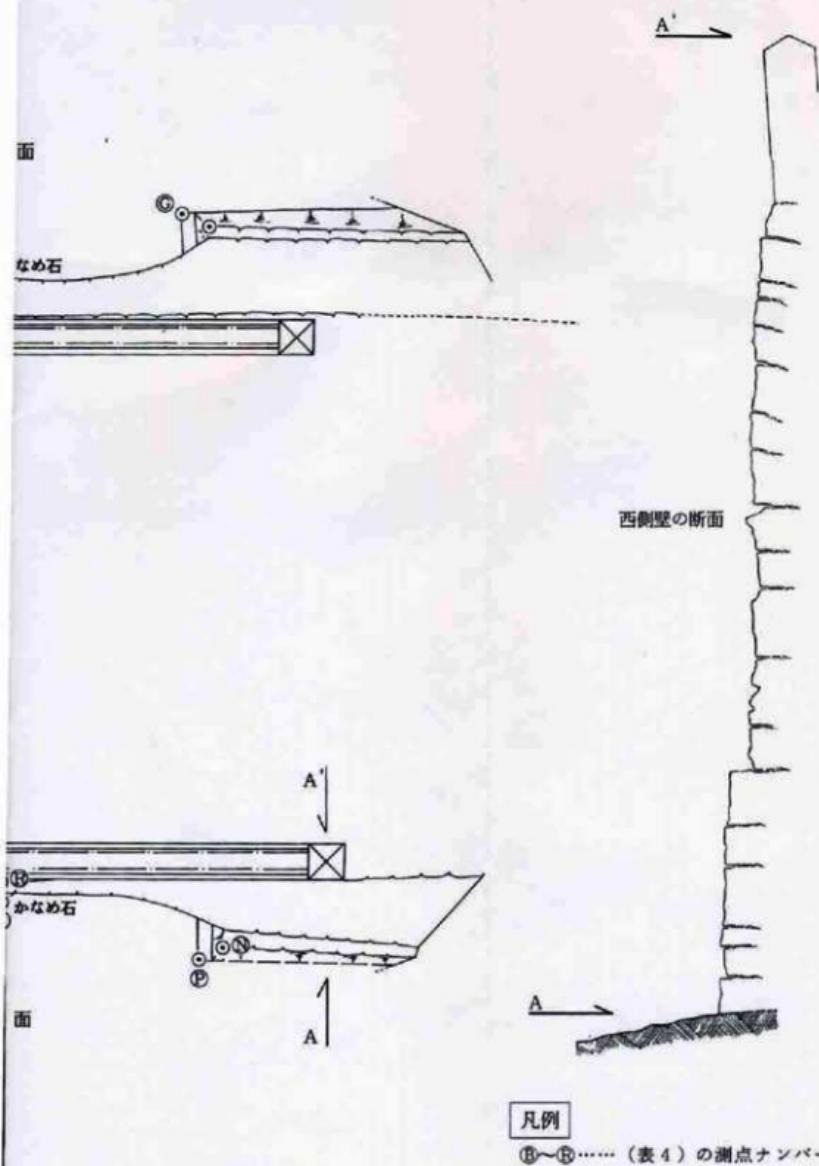
カフンジャー橋平面図及び断面図（図6）

立面図作成で用いた50cm等間隔の造り方ライ  
ンを踏まえ、平板測量で縮尺20分の1の図面を  
作成した(図6参照)。

測定のポイント（B～J……J～R）はかなめ石間、橋台上部間、橋台下部間、橋床間、かなめ石縁と橋床間の水平距離などである。測定値の特徴を述べると、かなめ石は拱環石の縁より約5cm飛びでており、橋床からかなめ石への勾配は両立面異なる（表4・図5・6参照）。
