徳川大坂城東六甲採石場Ⅱ

# 岩ヶ平刻印群(第11次)発掘調査報告書

平成13年度国庫補助事業  
徳川大坂城東六甲採石場Ⅱ  
岩ヶ平刻印群（第11次）発掘調査報告書

ふりがな	とくがわおおさかじょうひがしろこうさいせきばⅡ いわがひらこくいんぐん(だい11じ) はっくつちょうさほうこくしょ							
書名	徳川大坂城東六甲採石場Ⅱ 岩ヶ平刻印群（第11次）発掘調査報告書							
副書名	平成13年度 国庫補助事業							
巻次								
シリーズ名	芦屋市文化財調査報告							
シリーズ番号	第42集							
編著者名	森岡秀人 古川久雄							
編集機関	芦屋市教育委員会 文化財課							
所在地	〒659-8501 兵庫県芦屋市精道町7番6号 TEL 0797-31-9066							
発行年月日	2002年(平成14年)3月31日							
所収遺跡名	所在地	コード		北緯	東經	調査期間	調査面積	調査原因
		市町村	調査番号					
徳川大坂城 東六甲採石場 岩ヶ平刻印群 (第11次)	兵庫県 芦屋市 六麓荘町 74番地1-4	28206	T 1 11	34度 45分3秒	135度 18分38秒	2001年 4月16日 ～6月22日	地形測量 627m <sup>2</sup> 発掘調査 140m <sup>2</sup>	個人住宅 建設
所収遺跡名	種別	主な時代	主な遺構	主な遺物		特記事項		
徳川大坂城 東六甲採石場 岩ヶ平刻印群 (第11次)	生産遺跡 採石場跡	江戸時代 明治時代	石材採掘坑	刻印石 割石		若狭小浜藩京極家と 因伯鳥取藩池田家の 刻印石を検出

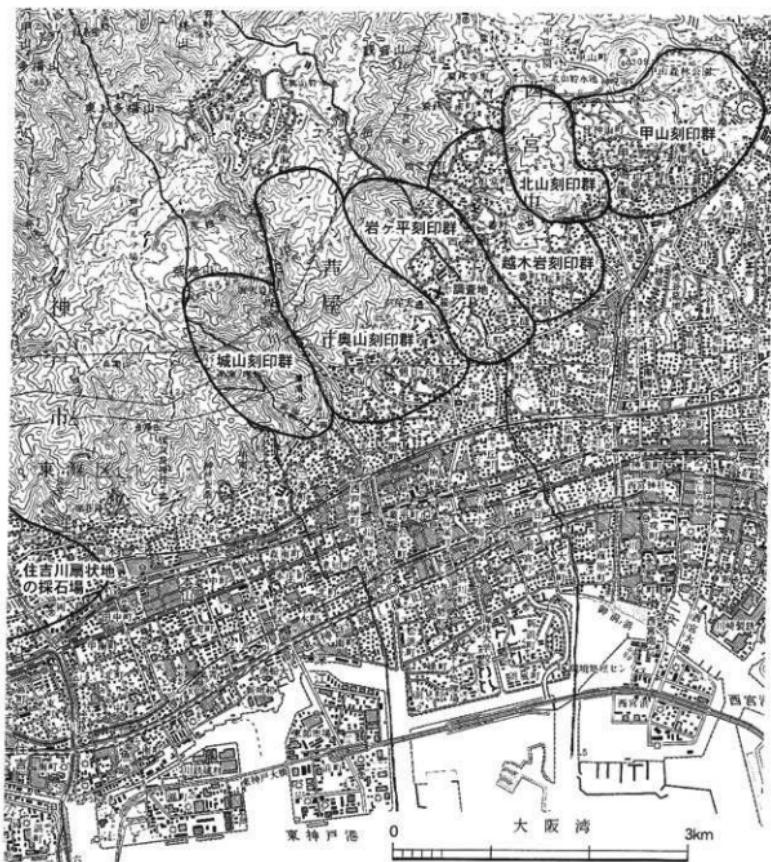
第2図 徳川大坂城東六甲採石場と各刻印群の採石領域 (1/50,000)

採石場の状況は、西宮・芦屋市域の山中～山麓部では、東から甲山・北山・越木岩・岩ヶ平・奥山・城山の六つの刻印群に分かれ(第2図)、多数の藩が大規模に採石した様子を窺うことができる。今回調査対象とした岩ヶ平刻印群以外で、検出刻印から採石大名が明らかなものを挙げると、西宮市域の甲山刻印群C・D地区で○を代表刻印とする肥前平戸藩松浦家〔藤川1985a〕、北山刻印群では□を使用する筑後久留米藩有馬家、越木岩刻印群では△を代表とする備中松山藩池田家と○の出雲松江藩堀尾家がある〔藤川1990〕。

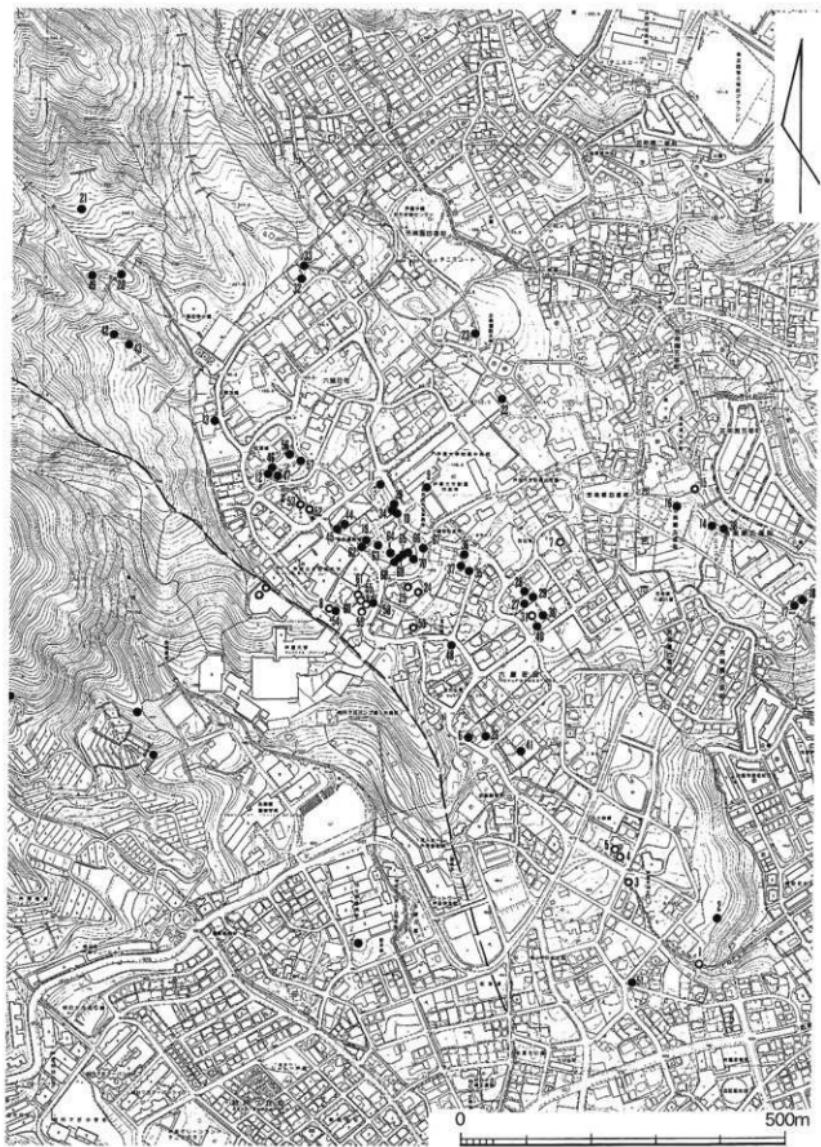
第4図 岩ヶ平刻印群の刻印石分布 (1/7,500)

現状は、昭和初年から行われた六麓荘の宅地開発により、広大な邸宅が建ち並ぶ閑静な住宅街が大半を占めているが、自然地形を庭園に取り入れる開発方式が多いことから、未開発区画の山林のみならず宅地再開発に伴って旧庭内に刻印石や関係石材が検出されることも多く、昭和 40 年代から今日までの調査で 70 個の刻印石が確認されている(第 1 表)。

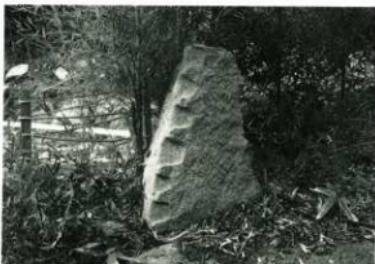
写真3 岩ヶ平No.26 圖 若狭小浜藩京極家

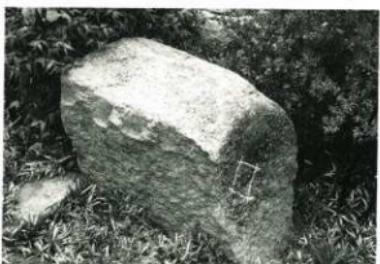
写真4 岩ヶ平No.33 ◎△ 出雲松江藩堀尾家

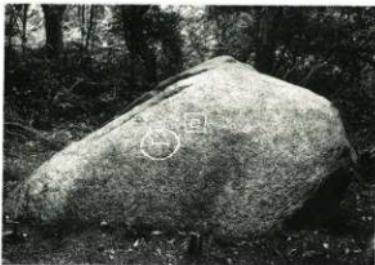
写真5 岩ヶ平No.64 □○ 若狭小浜藩京極家  
因伯鳥取藩池田家

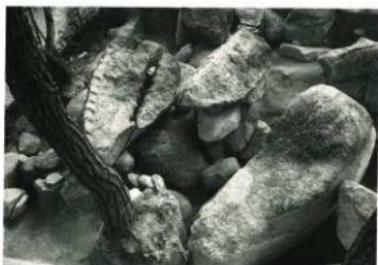
写真6 岩ヶ平No.54・58 ① 若狭小浜藩京極家  
No.55 一

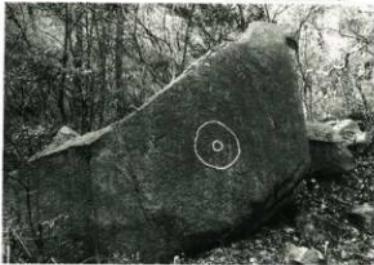
写真7 岩ヶ平No.21 ○ 肥後熊本藩加藤家

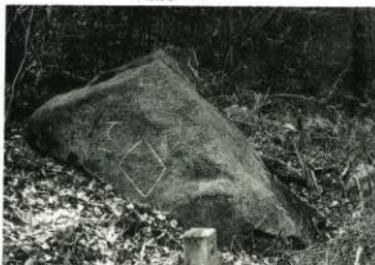
写真8 岩ヶ平No.20 二□ 肥前唐津藩寺沢家

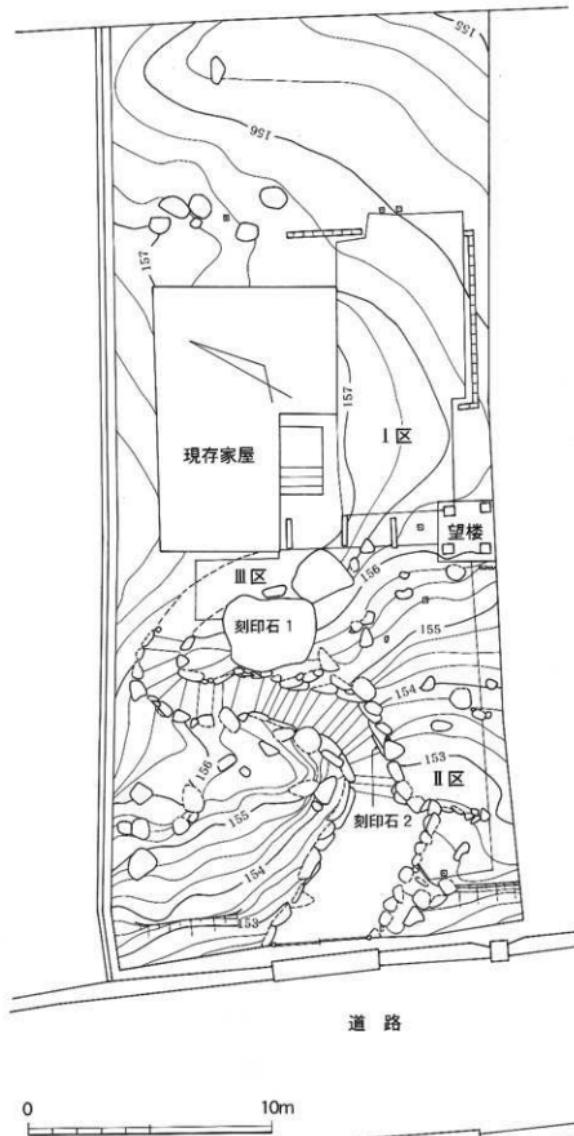
第7図 調査前地形実測図 (1/200)

調査地は、南北約 16 m、東西約 38.5 m で、東西に長い長方形を呈し、敷地面積は約 627 m<sup>2</sup>を測る。最高所の標高 157 m 付近に現存家屋と望楼があり、その東側は緩やかな傾斜で東へ下る斜面、西側は西面道路に向かって高低差 5 m の急斜面となっている。芦屋市発行の都市計画図（1/2500）を見ると、調査地を含む南北約 300 m にわたって伸びる尾根筋の存在が指摘でき、当該地はその頂部緩斜面と西側急斜面の一画を占めていることがわかる。

地形測量の結果、この旧地形を大きく損なうことなく現存家屋が建てられていることがわかったが、明瞭な石材採掘坑等の遺構は判明しなかった。また、刻印石・矢穴石等の徳川大坂城関係石材も後に述べる刻印石 1・2 以外はみられなかった。

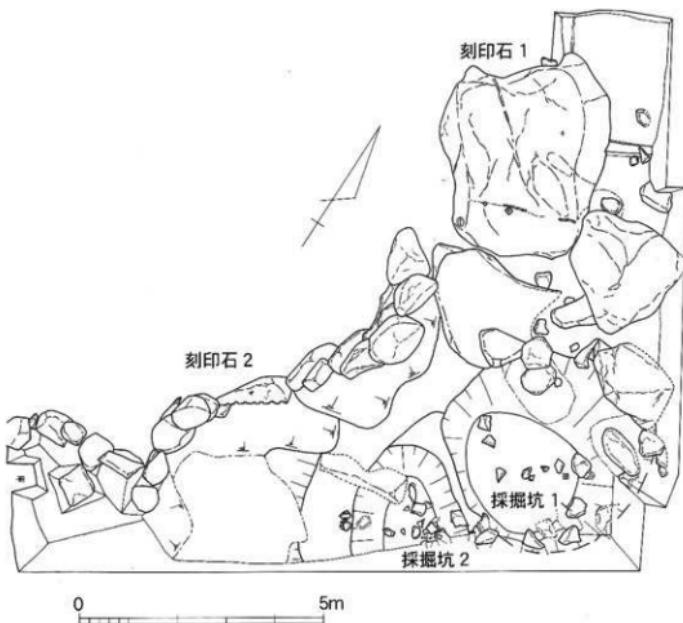
第8図 II区・III区完堀平面実測図 (1/100)

Ⅱ区は西に向かうかなりの急斜面であるが、ここでもほぼ全面に盛土があり、厚い所では盛土が 130 cm にも達した。この盛土を除去すると、旧表土の下に若干の間層を挟んで隣り合う明瞭な地山の崖みが二か所検出された。地山直上層と付近の旧表土には多量の花崗岩小剥片や小割石が含まれており、少數ながら長さ・深さとも 3 cm 程度の矢穴をもつ割石も認められた。こ

の状況から、これらの地山の窪みは共に近世後期から近代初期の採石にともなう遺構（石材採掘坑）であることが明らかである。

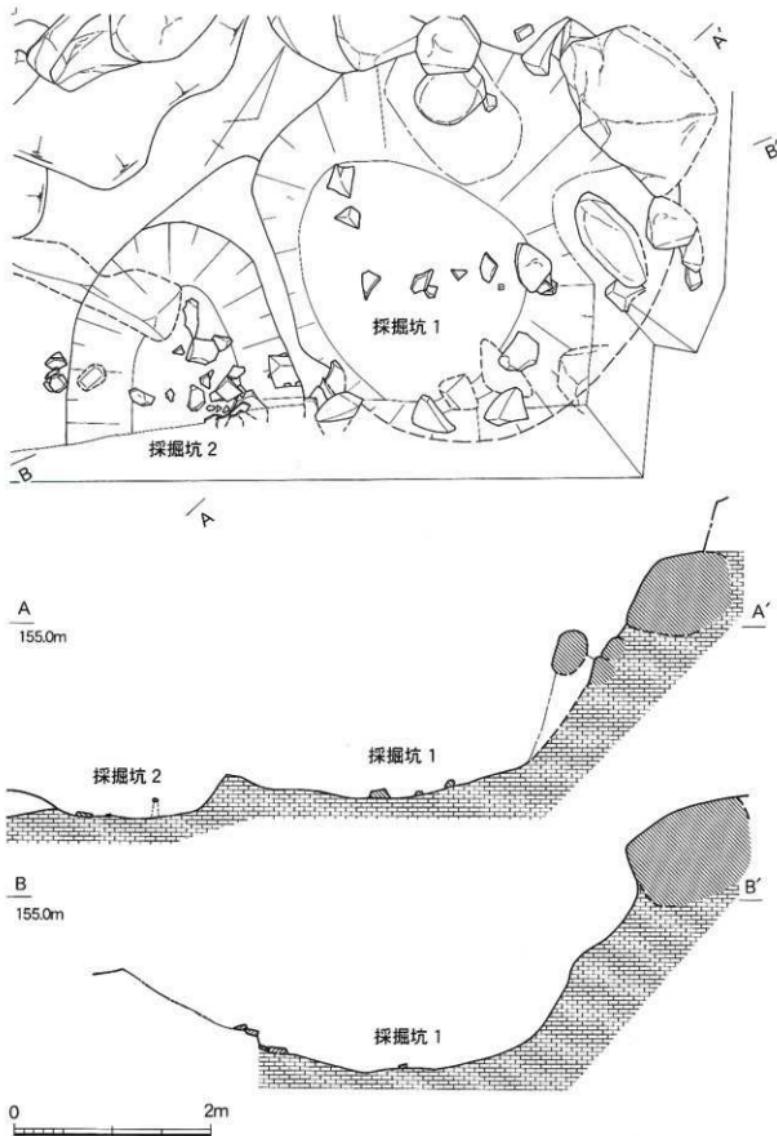
第9図 石材採掘坑1・2 平面断面実測図 (1/50)

二つの採石遺構のうち北東側の採掘坑1は、長径4m、斜面上方にあたる東肩からの深さ2.5m、下方西肩からの深さ40cmを測る。したがって、少なくとも直径2~2.5m程度の花崗岩塊を掘り出し、現地で粗割り加工まで行って搬出したものと思われる。その西側に接して検出した採掘坑2は、直径3m程度、深さ50cm程で、採掘坑1よりもやや小さく深い。遺構底面の形状や小割石が多数残る状況は採掘坑1と同じで、性格はほぼ等しいものと考えてよい。ただ、調査区南壁の土層断面観察から、採掘坑2の埋土を切り込んで採掘坑1が掘られているようで、その前後関係は採掘坑2→採掘坑1と判断されるが、時間的に大きく隔たっているとは思えない。おそらく、相前後して二つの採石が行われたのである。

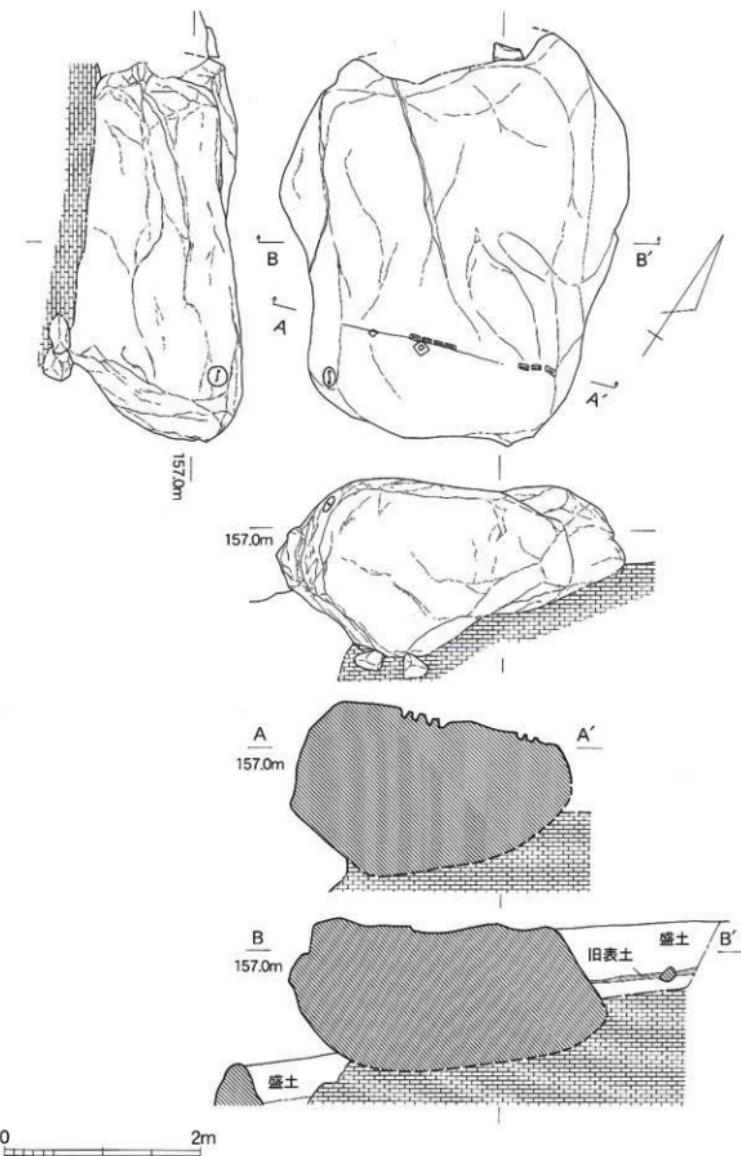
第12図 刻印石1実測図 (1/50)

刻印石は現存家屋の西側に露出する長径4m、厚さ2m以上の大石で、上面南よりに矢穴列があり、矢穴列にかかって從前□の刻印が確認されていた。ところが今回の調査に先立つ確認調査で、□ではなく回であることが判明し（a）、また新たに西側側面南よりに⊖の刻印が確認された（b）。加えて調査に入ってから、最初に確認された回の横、矢穴下取り線にかかって小さな口の刻印が存在することも判明し（c）、回・⊖・口の合計3個の刻印が刻まれていることがわかった。

刻印aは、外側に一辺13cm、内側には一辺2cmの正方形を重ねた二重四角で、右下部分が矢穴の影り込みに伴って削り取られている。この刻印は、従前の大阪城刻印調査の成果によれば、若狭小浜藩京極家の家紋を簡略化した刻印と考えられ、近辺では、岩ヶ平刻印群に属する西宮市苦楽園五番町に集中分布が知られ、No.7・14・15・18・38の5例が確認されている。さらに、今回の調査終了後、南隣の山林（六龍荘町74番地2・3、72番地）で、同種の刻印を3個（No.63・64・69）検出した。

重なっている。この種の小さな正方形刻印は、従前知見になかったが、平成5年に六麓荘町94番地で実施された、岩ヶ平刻印群における最初の採石場発掘調査（岩ヶ平刻印群第6次調査）で、7号石材の埋没部分から検出された刻印（岩ヶ平№50）が同種の小四角形であった。これも小浜藩京極家関係の刻印と考えられる。

西側側面の刻印cは、やや不整形な直径20cmの円形の中に、両端を鉤形に曲げた一本線を入れたもので、俗に「丸にカギ」「丸にS字」等と呼ばれる刻印である。従来の調査で、鳥取藩池田家関係の刻印とされており、岩ヶ平刻印群では№44・47・52の3例が知られている。また同じ構図で直径30数cmに達する大きなものも、№9・10・11・56の4例がある。

このように、刻印石1（岩ヶ平№19）には上面に若狭小浜藩京極家関係の刻印、西側側面に因伯鳥取藩池田家関係の刻印が刻まれており、同一石に複数藩刻印が見られるという珍しい例であることがわかった。第V章で少しふれるが、本調査地の立地する尾根筋に、小浜藩京極家と鳥取藩池田家の採石領域境界があり、この刻印石はその境界の存在を示しているのであろう。

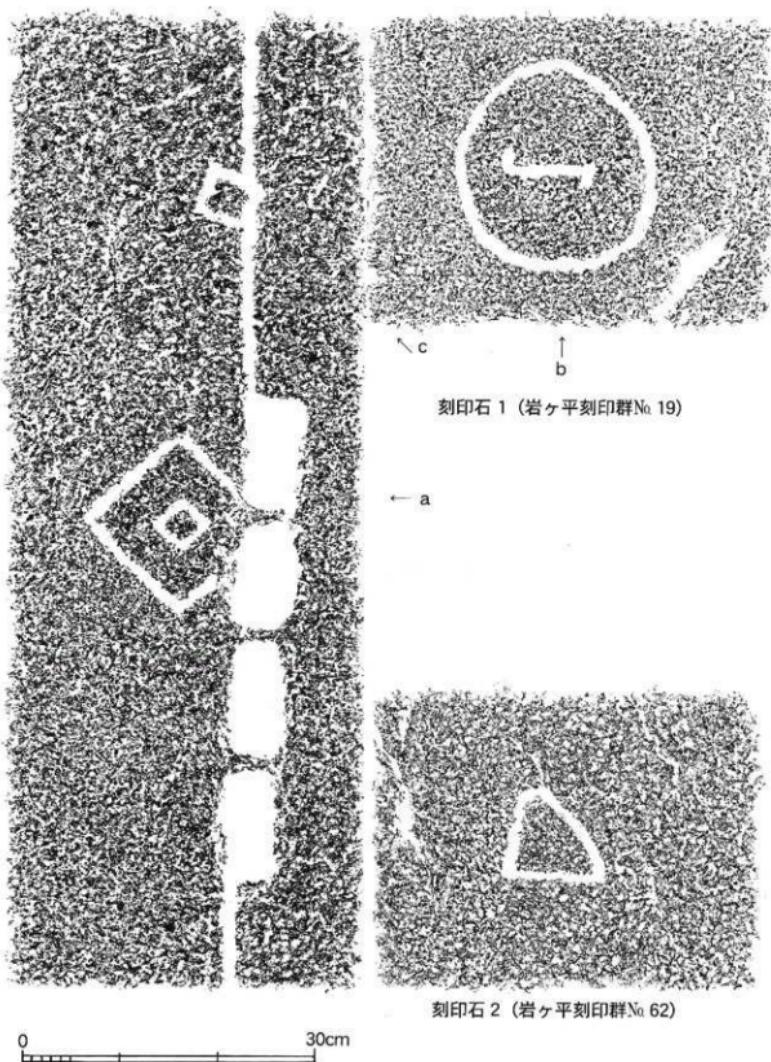
第 13 図 刻印拓影 (1/5)

刻印石 1 (岩ヶ平刻印群No. 19)
