史跡 薬師堂石仏
観音堂石仏 修理工事報告書
付阿弥陀堂石仏

福島県相馬郡小高町

この報告書は、福島県相馬郡小高町泉沢に所在する、国指定の史跡薬師堂石仏、寺阿弥陀堂石仏および史跡觀音堂石仏（これらの石仏を、大悲山石仏とよんでいる）の修理報告書であります。

工事は石仏に対し、合成樹脂の噴霧含浸による岩質の強化、表層剥落止目的とするもので、修理に先立ち、文化財保護委員会事務局、文化財調査官西川杏太郎氏、同仲野浩氏の現状調査をうけ、修理に必要な岩質の調査には、東京大學の岩塙守公氏、合成樹脂の実験には、明治大学の桜井高景氏の協力を得、小高町が工事主体となり、修理には美術院国宝修理所が当り、写真測量の撮影には、奈良国立文化財研究所が、図化には東京大学生産技術研究所丸安研究室が担当し、昭和四十一年七月二十八日着手、昭和四十三年三月三十一日に完了しました。

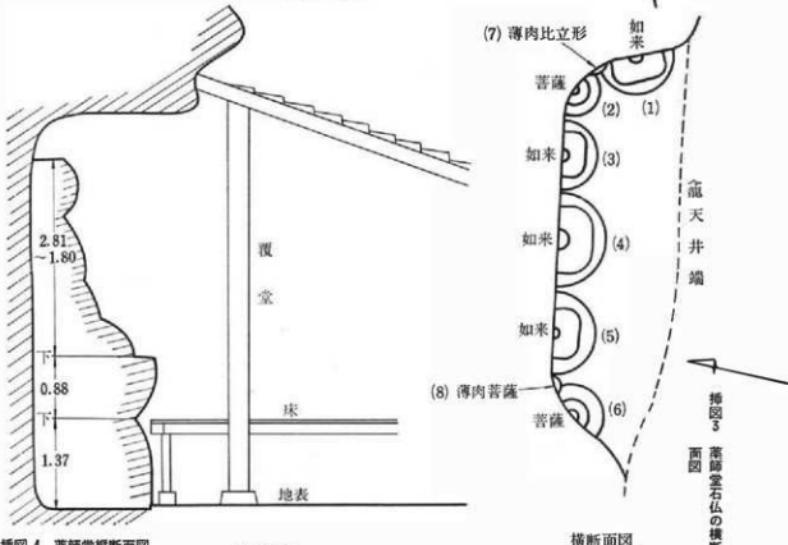
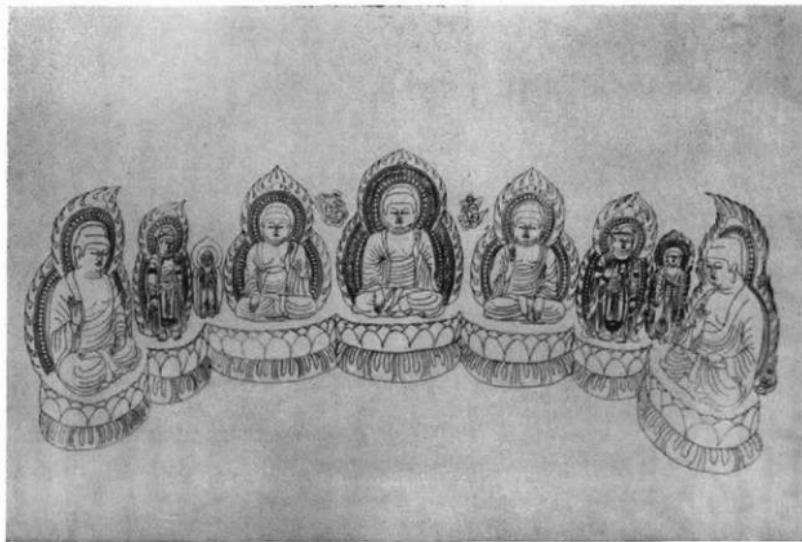
挿図 5 大悲山薬師堂磨崖仏復元想像図（美術院国宝修理所作製）

天井は水平に、後壁は、彎曲した轍をうがち、ここに諸尊を高肉彫に刻出している（台座共）。

また、各尊の光背は、後壁に薄肉彫および線彫りであらわしている。

諸像の台座は①～⑥までは各々後壁より半円形に彫出し、蓮

花座（二辺切付蓮弁）を形成するが、蓮花の下は崩れ形状不明。光背は、全像各々二重円光を後壁に薄内形および線形であり、あらわす。

①如来分は二重覆輪連珠文、二重覆輪雲唐草、二重覆輪鉢文、周像火焔に造る。

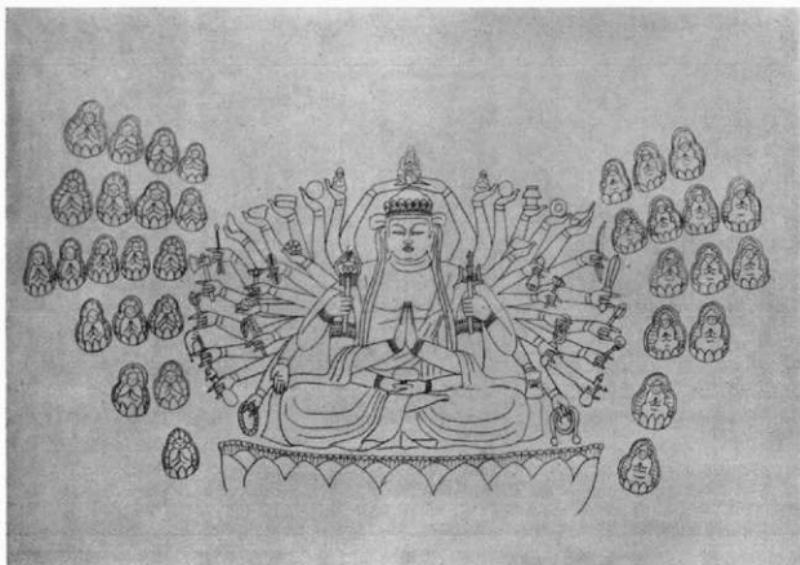
插図 6 大悲山觀音堂石仏復元想像図（美術院国宝修理所作製）

阿弥陀堂よりさらに北東へ迂回して約四百米程の所に位置する。
岩質は第三紀砂岩で薬師堂と同質である。本尊は、十一面千手觀音坐像
で、頭部、地蔵部に化仏を頂き、最上段の脇手（両手）で如来形化仏を頭
頂にあげ、他の脇手は各持物を執る。

化仏坐像（二重円光および台座付）多数を一面に薄肉形で彫り出する。質
劫三千仏と伝えられ丹彩が残る。

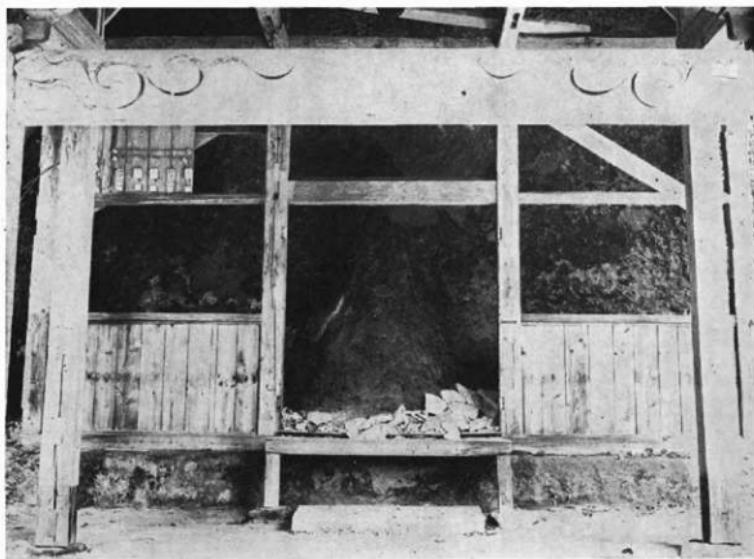
插図7 阿弥陀堂正面

薬師堂の北東約百米程の所にある一龕で、石質は薬師堂と同じく、

石仏はほぼ南向きになっている。
形もあきらかでない程に朽損し、龕中央に像かと思われる凸氣を残すのみである。
像は坐像であったかと思われる。

朽損甚大で計測困難であるが、

龕の間口	約三、〇〇米
奥行	約二、〇〇米
高さ	約四、〇〇米

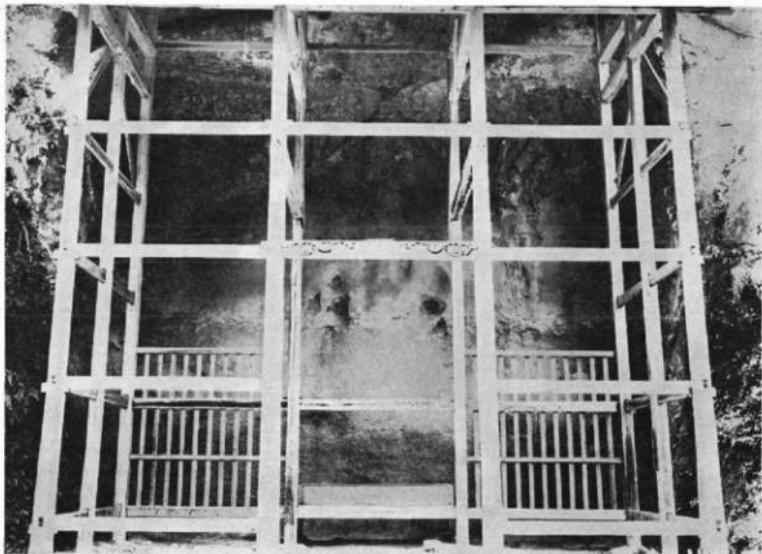
插図8 鍾音堂石仏正面

①、阿弥陀堂同様、岩質大損基大で、千手頭部上半部および脇手上方分左
右七箇所計一四箇所、およびその左右の化仏を残し、ほとんど表層剥離落朽
損している。（地表より約一メートルのところ、左右壁面に化仏各一箇残
る、大略地方より七センチのところより一二センチの高さの間に、
表層彫刻面を残している。

②、残存の表層部も剥離の危険がある。
③、地上五〇センチ高のところに、横に断層が走り、この部いぐぐれ。
④、この龕は、覆堂に壁をはらず、通気がよいためか全面にわたりよく乾
燥しているように思われる。

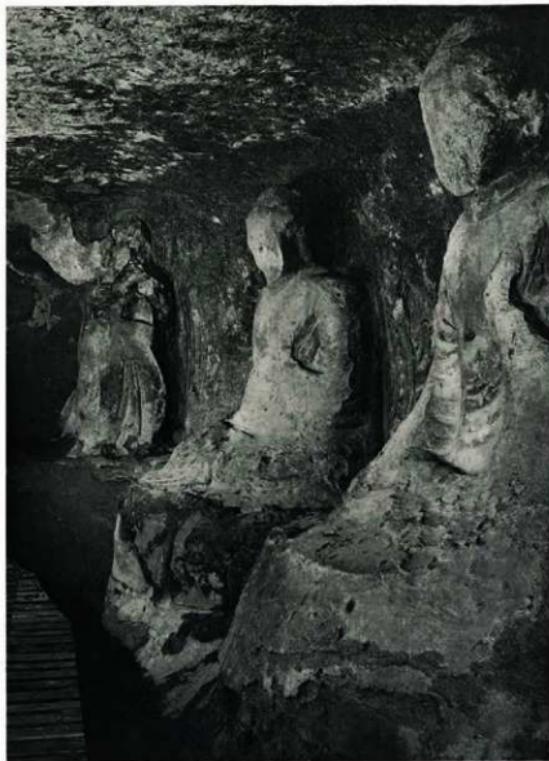
13

薬師堂中央より右側全景

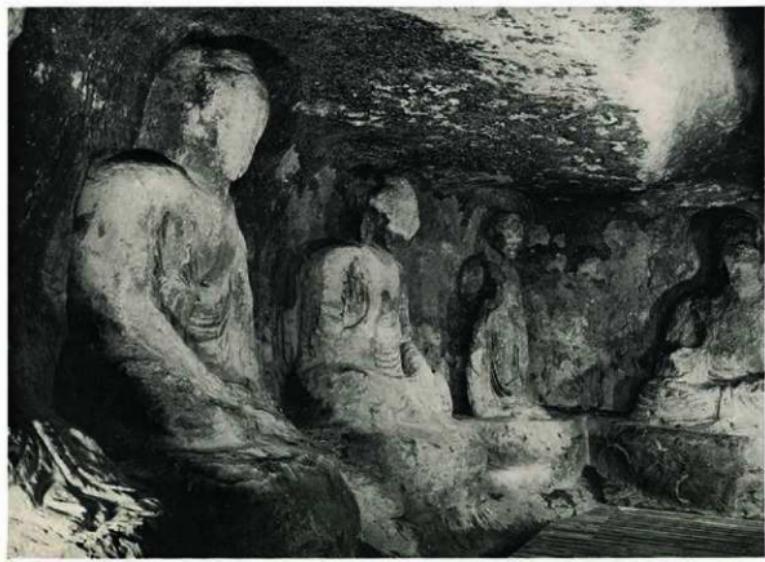
14

薬師堂中央より左側全景
