# 特別史跡姫路城跡

—姫路城跡第358次発掘調査報告書—

姫路市教育委員会

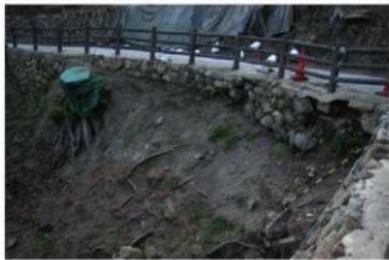
平成27年12月22日、特別史跡姫路城跡内曲輪の上山里曲輪東側に位置する三の丸広場から喜齋門へと通じる通路法面の側面石積で落石が確認された(写真1)。関係機関と協議の結果、通路の復旧整備の方針について検討資料を得るために確認調査を行うこととなり、平成28年4月22日付27受庁財第4号の2204で文化庁長官の現状変更許可を受けた。

写真1 通路側面石積の毀損状況

発掘調査は姫路市埋蔵文化財センターが担当し、「特別史跡姫路城跡上山里曲輪東通路確認調査工事」として平成28年6月30日から同年11月6日の工期で実施している。現地作業は平成28年7月26日着手し同年10月18日に終了した。平成29年6月27日に現状変更の終了報告を提出している。調査成果の整理後に本報告書の刊行をもって事業を完了した。調査で検出された石垣については、姫路市立城郭研究室が「特別史跡姫路城跡内船場蔵南石垣保存修理工事」として平成28年度に修理工事を実施している。

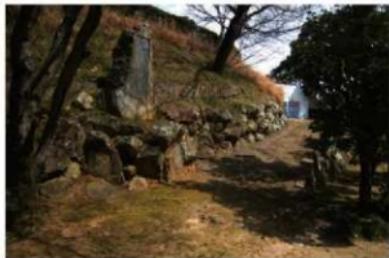
写真2 旧通路と昭和8年の開通記念碑

大正元年には城の一部が姫路市に貸下され、「姫山公園」として大天守周囲の一般公開が始まった。昭和3年の史蹟指定後には三の丸なども公園に編入され、昭和7年に三の丸側の菱の門を入口として整備されると、見学者の利便性向上のため、昭和8年にこの区画堀の際に三の丸と搦手方面を結ぶ通路が設けられている(写真2、文07)。その後、昭和32年に通路幅が拡張され現状の姿となった。

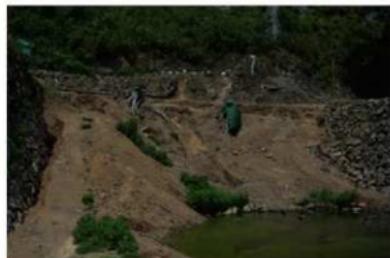
写真4 調査地全景 (南東から)

調査は5区に分けて実施した(図6・7)。堀の両側の土塙推定線と直交するように現状の南北通路内に延長35mのトレンチを設定し、北側は1区、南側を2区とした。通路から下の堀までの斜面には、通路と直交する3本のトレンチを設定し、北から順に3・4・5区と呼称した。

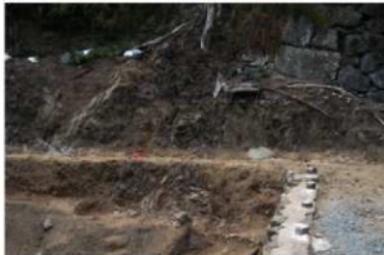
**1・2区** 当初、1・2区は現通路全面を対象としたが、通路に沿って中央に電気ケーブルが埋設されており、それより山側の西半では通路舗装の直下で姫山岩盤が検出された。近代の通路設定時に地山まで削平を受けたものとみられる。このため、通路東半の幅2mを調査区として発掘を行った。

写真6 1区と新太鼓櫓石垣下姫山岩盤

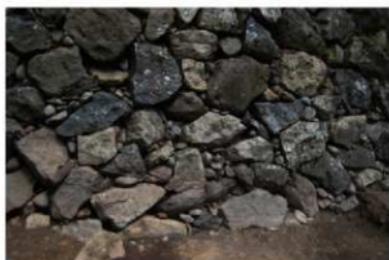
3区・5区とも隣接する石垣のうち発掘により検出された所では、地上に出ていた個所よりも円礫(河原石)を主体とする間詰石の状況を良好に確認することができた(写真7・8)。

写真7 3区石垣間詰換出状況

その他、3区と4区では隣接する石垣の埋没部分が検出された。堀両側石垣は凝灰岩を主体とする打ち込みハギであり、現状では間詰石はみられるものの築石間は大きく開いた個所が多い。一方、埋没していた個所では円礫を密集させて詰めていた。城が機能していた段階における、間詰石の状況を推定する資料と評価できる。

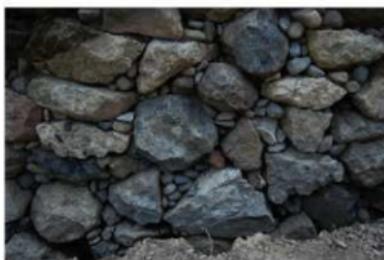
写真8 5区石垣間詰換出状況

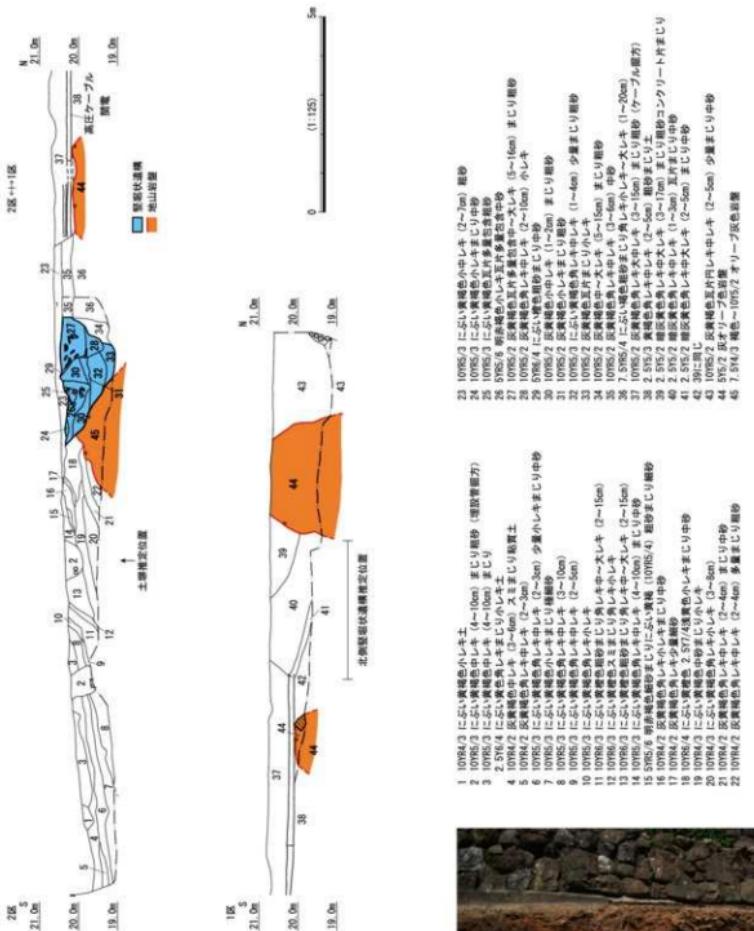
図8 1・2区土層断面図、調査写真

2区も全体として近代以降の通路盛土となるが、調査区西壁沿いにおいて現状通路盛土より下の土層を確認することができた(図8)。それによると、通路舗装の下には姫山岩盤の風化により生じたと推定される厚さ1m以上の角礫を主体とする堆積があり、その下で一部姫山の岩盤が検出されている。その角礫層は、遺物を含まず北側から南側へ下がりながら続くことから、人為的なものではなく、築城以前の姫山の自然堆積とみられる。

2区の壁面に幅3m、深さ1.7mの溝状の遺構断面がみられた(図8)。この遺構から西の山側斜面には、断面に対応する場所に堅方向の溝状の落ち込みが現状でも確認され、一連のものとみられる。溝は角礫の堆積層だけでなく、一部岩盤まで削り込んでいることから、自然崩落によるものではなく人工的な堅堀の可能性が高い。調査区東側の大半は近代の通路盛土となり堅堀状遺構の検出は一旦途切れるが、平面の調査でその下側への続きが検出されており、さらに堀に向かって下っていたと考えられる。この堅堀状遺構の埋土は多数の瓦片と一部焼土の混じる礫・粗砂土であり、その一部は戦災焼土の可能性もあることから、最終的に埋没したのは戦後に通路が拡幅された段階まで下ると思われる。

通路より上の上山里曲輪東側石垣までの斜面について、現状でも土塁・柵の推定位置と並行して2本の溝状の窪みが確認でき(写真9・10)、堅堀の可能性が推定されていた。今回、南側の溝については、2区で土層断面を確認することができた。溝は現地表で確認できるものよりも本来は深く、一部は岩盤まで削り込んでいた。自然の崩壊ではなく、堅堀として意識的に掘られたとみてよいであろう。もう一本の北側の溝状造構については、擾乱のため1区で断面を確認することはできなかったが、北側の石垣・土塁の推定位置と並行することから、南側と同じく堅堀であった可能性が高い。

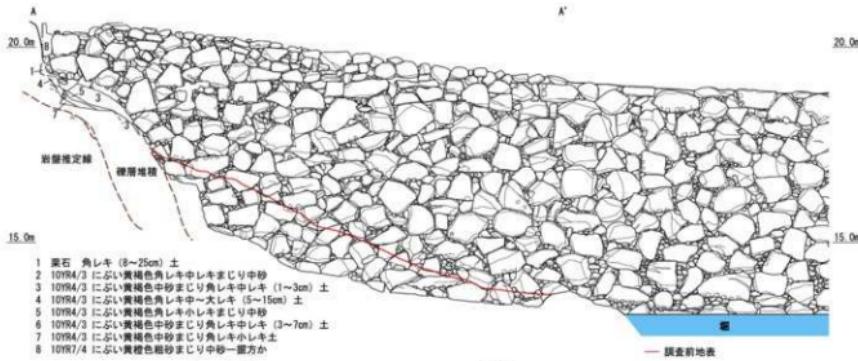
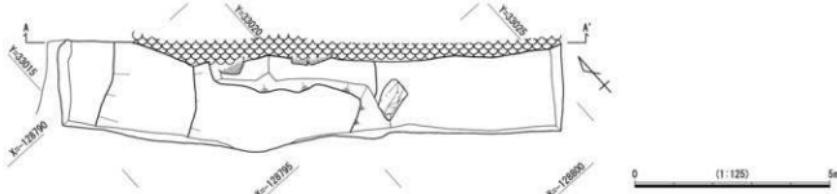
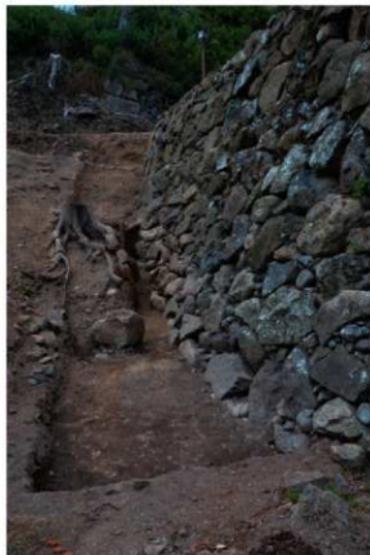
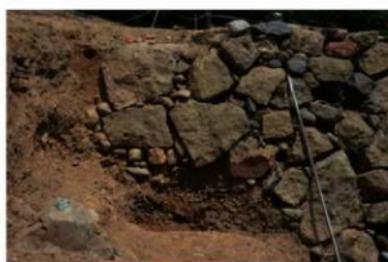
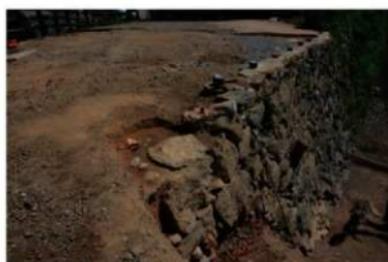
図9 3区平・断面図、調査写真

**3区** 幅2m、延長12.5mで堀の北側石垣に沿って北西から南東方向に設定した(図9)。基本的な層序は上から瓦片などを含む近代以降の堆積土、岩盤が風化した角礫の堆積層となる。角礫層は3区西端で確認され、堀の北側石垣の根石はこの礫層の上面に据えられていた(図9写真b)。

調査区西側では、礫層下に40～50°の急傾斜で姫山岩盤の存在が推定された。一方、東側では近世以降の瓦片を含む層が1.5～2m以上続くことから、江戸時代には調査区の東側3/4まで水堀が及んでいた可能性が高い。

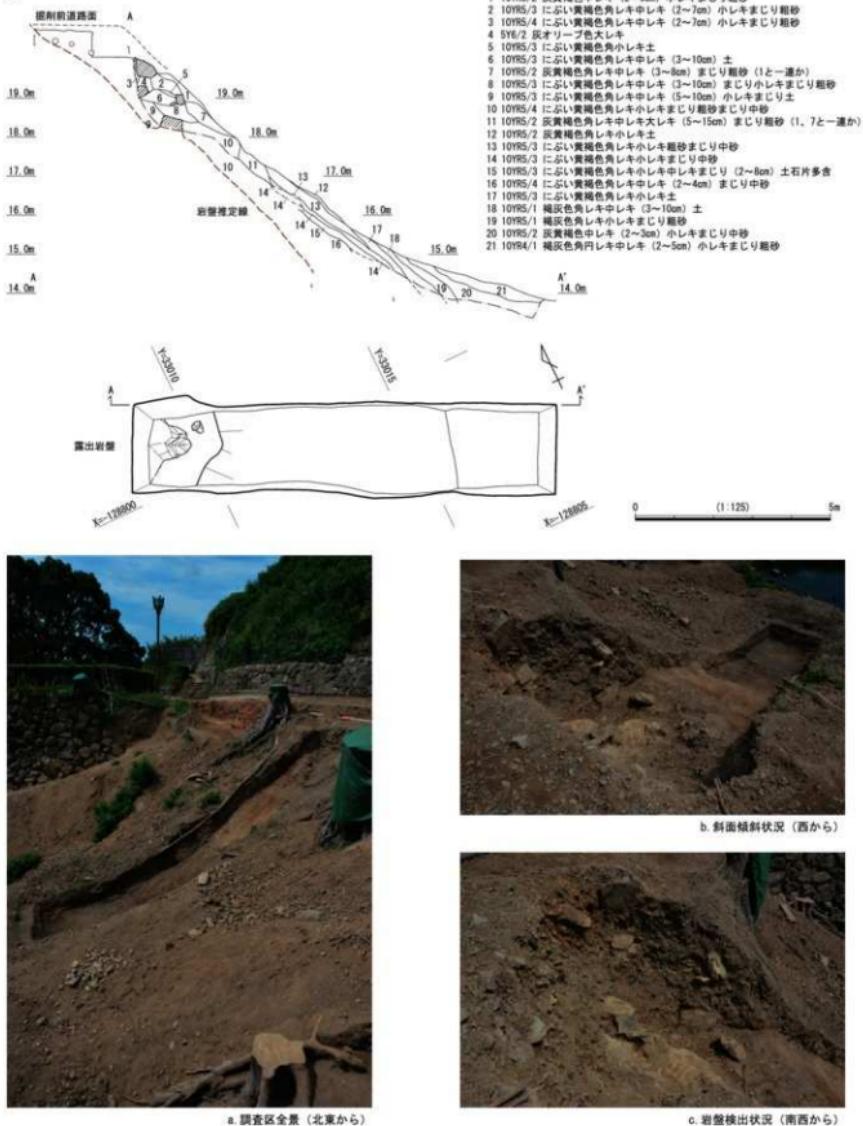
図10 4区平・断面図、調査写真

**4区** 幅2m、延長10mで北側と南側石垣の中間に、斜面に沿って北西から南西方向に設定した(図10)。

基本的な層序は、3区と同じく上から瓦片などを含む近世・近代の堆積土、岩盤の風化礫の堆積層、一部で姫山岩盤となる。城郭に伴う遺構は確認されていない。

現地表の傾斜は裾広がりになりながら20°～40°であるが、推定される岩盤の傾斜は40°であることから、3区と同じく築城時において裾部は現状より急傾斜となり、調査区の東側1/3まで水堀が及んでいたとみられる。

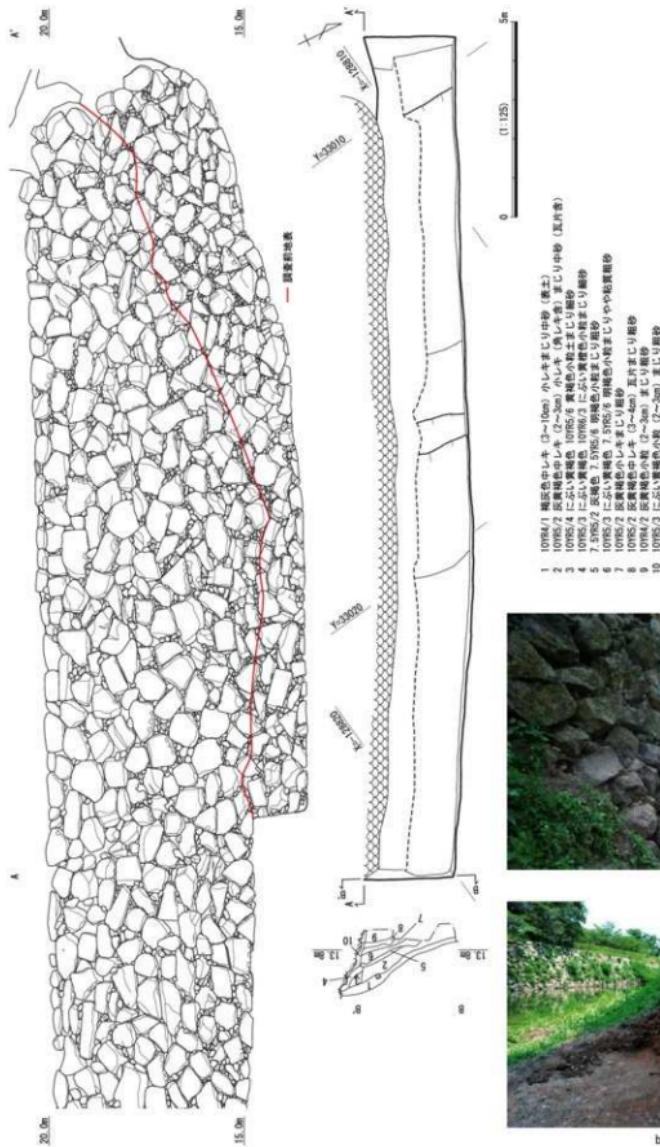
図11 5区平・断面図、調査写真

**5区** 幅2m、延長21mで堀の南側石垣に沿って北西から南東方向に設定した(図11)。南側の石垣には堀沿いに約1.9m幅で石垣裾を高さ約2m覆う盛土が25m続く(図11写真b)。取り壊された石垣上土塙の堆積の可能性も考えられたが、近世瓦の小片が少量含まれていたものの、盛土内には漆喰や大型瓦片など土塙の痕跡を示す遺物は見られず、土塙が撤去されて以降に堆積したものと考えられる。ただ、盛土が覆っていた石垣の間詰石の残存状況が地上に露出していた個所よりも良好なので、この堆積は廃城からさほど下らない時期のものであろう。

調査区西側は石垣前面に2.5m以上の堆積があり、石垣根石まで到達できなかった。土層中には近世以降の瓦片が多く含まれ、近代の通路設置時などに埋められたとみられる。

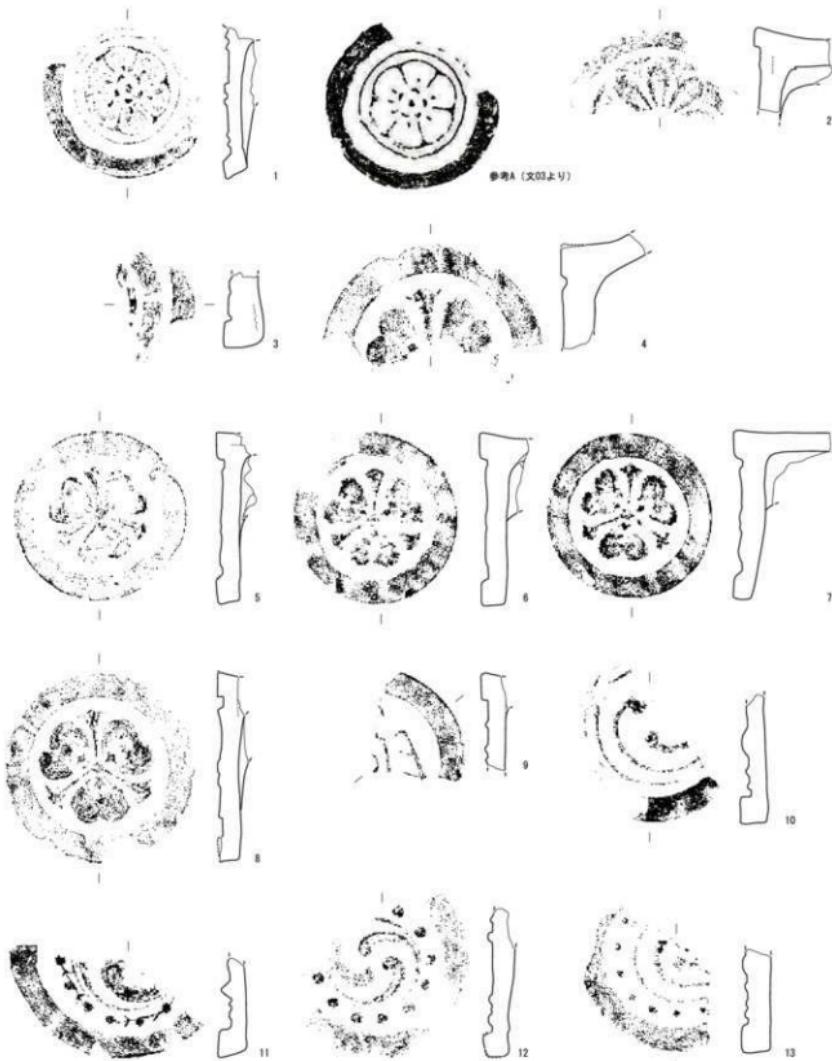
図12 出土遺物 (1)

**軒丸瓦** 1は六葉の蓮華文軒丸瓦で、瓦當に木目が浮き出でおり範は長期にわたって使われていたものとみられる。城内では、帶の櫓瓦塚からの出土も報告されている(図12参考A、文03)。他に書写山円教寺に所蔵されているものはコビキAで16世紀後半のものとされる(文04)。ただ、文様はいわゆる播磨国衙系瓦と共通する特徴が伺え、近世姫路城以前の施設に関連するものであろう。

家紋瓦は3の柳原氏の源氏車文の小片のはかは4～8の酒井氏の剣酢漿文であった。うち4は瓦当面の復元径が18.0cmある大型のもので、滴水瓦とみられ主要建物で使われていたものの混入であろう。その他の家紋瓦は瓦当面の径が、5が14.0cm、6が14.1cm、7が13.75cm、8が15.45cmと比較的揃うことから、調査区近くに存在した櫓や門などで標準的に使用されていたものとみられる。

瓦当面の径と珠文の数を見ると14.19.20が復元推定を含めて径平均が13.9cm、珠文11個と揃うので調査区近くでまとまって使われていたものであろう。15も径は14.1cmではなく等しいが、復元では珠文が12個となる。一方、12.17.18は復元も含めて珠文が13個となり、瓦当径も12が16.2cm、18が16.7cmとやや大型である。さらに、11は復元瓦当の径が17.5cmと大きい。

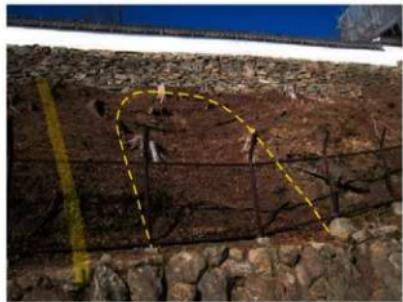
写真9 垂堀状遺構（東から）  
— 南側の垂堀状遺構範囲  
■ 土器・埴輪定位線

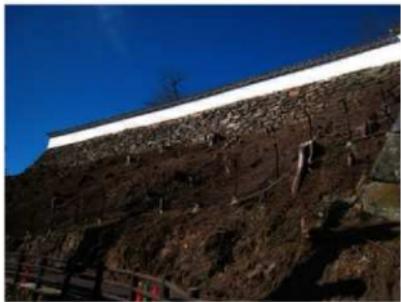
写真10 垂堀状遺構（北東から）

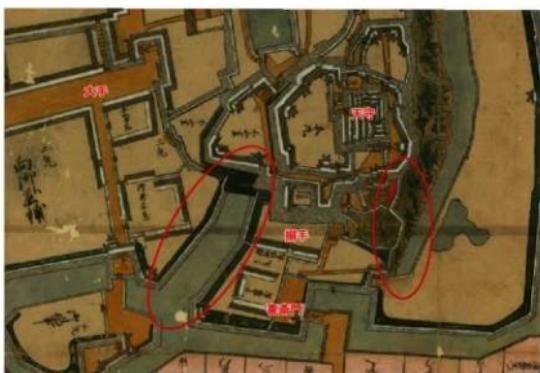
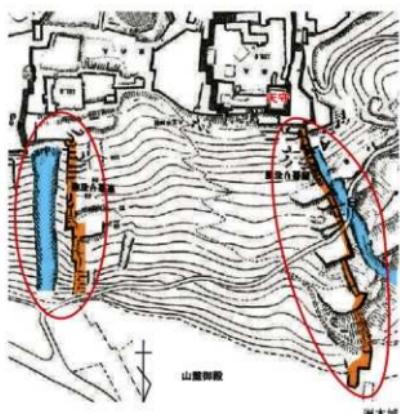
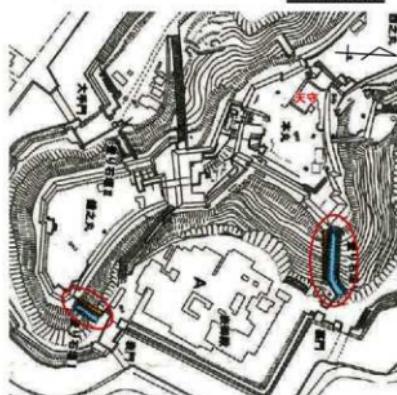
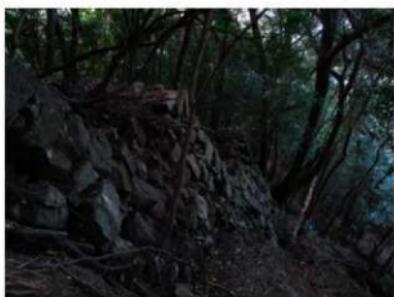
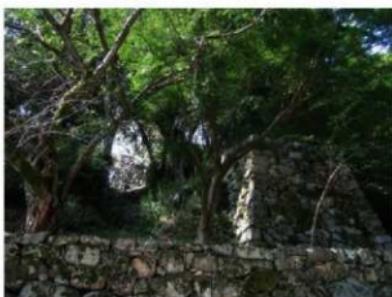
図15 堅石垣（登り石垣）・堅堀比較図

近世城郭では一般に堅堀は使用しないが、倭城では堅石垣に沿って外側に大規模な堅堀を設けていた。倭城と比較すると小規模ながら、洲本城跡や彦根城跡でも同様の堅堀が確認されている(図15)。同じように元ヶ原合戦後に大坂城包囲の一環として改修を受けた姫路城跡においても堅堀が確認されたことは、近世初頭の平山城において堅堀が重要な構成要素の一つであったことを示す。伊予松山城跡南側の堅石垣についても、接する現在の登山道の間にみられるくぼみが堅堀の痕跡であった可能性もある。

彦根城跡は山麓全域を内堀で囲むが、さらにその中を大手側と佐和口側の表門からの登城ルートに分けて堅石垣・堅堀により区画する。それらは相互に離れているため、堅石垣・堅堀の内外は明確となる。洲本城跡でも山麓の居館の両端から山城を結ぶため、やはり堅石垣が守備すべき内外が明確である。これに対し、姫路城跡の堅堀は大手側と搦手側が接する個所に設けられたため、堀の両岸が相互に内側となる。北側の堅堀は搦手側を、南側の堅堀は大手側を守備する役割が想定でき、これが堅堀を二本設けた理由であろう。さらに搦手ルートについては、八頭門から姫山樹林を北腰曲輪の「ホの櫓」へと続く堅石垣(図15姫路城図内の右側赤丸)があり、これが北側からの侵入への備えとみられる。

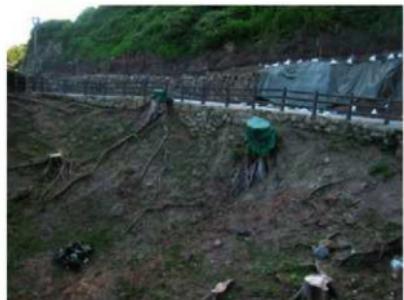
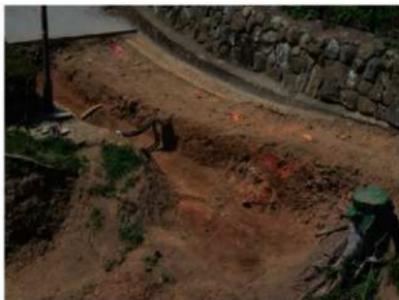
1・2区調査前全景（東から）

1区調査後全景（東から）

1区はケーブル埋設による攪乱と近代の通路盛土が姫山岩盤の直上まで及んでいた。北側の石垣上から続く土塙の存在が推定された調査区の北端についても、石垣上端が削平されており、土塙基礎などの遺構は検出されなかった。

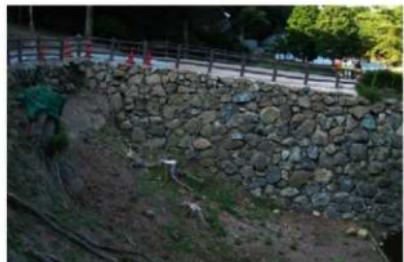
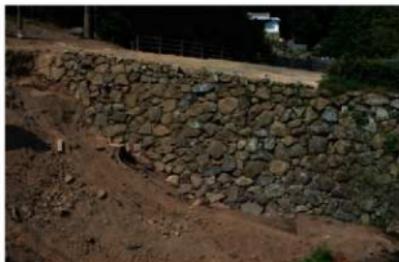
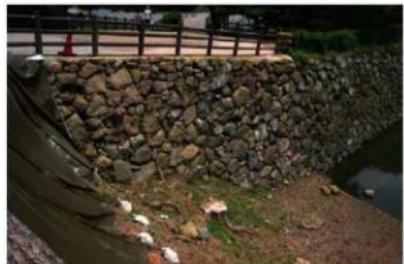
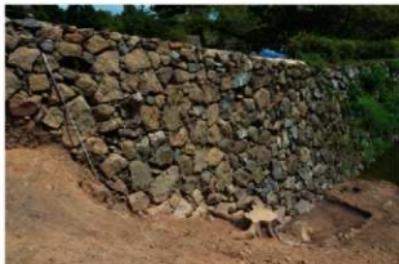
3区調査前全景（南西から）

3区調査後全景（南西から）

3区調査前全景（西から）

3区調査後全景（西から）

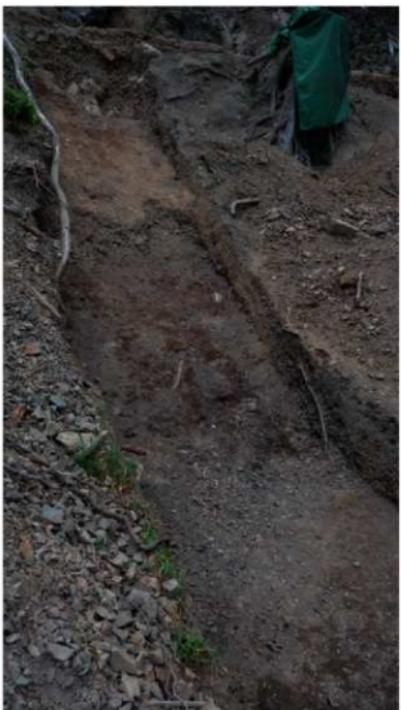
4区調査後全景（南から）

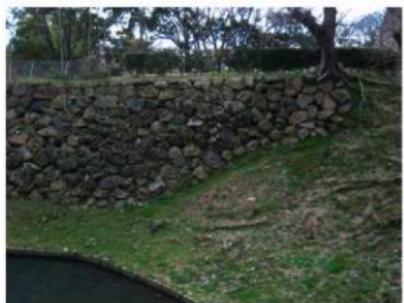
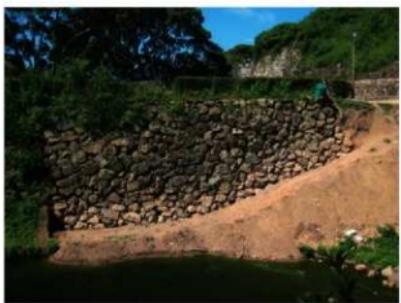
5区調査前全景（北東から）

5区調査後全景（北東から）
