町内遺跡発掘調査等事業に伴う埋蔵文化財発掘調査報告書(2)

志 布 志 城 跡

(内城跡・松尾城跡・高城跡・新城跡)

平成15・16年度確認調査

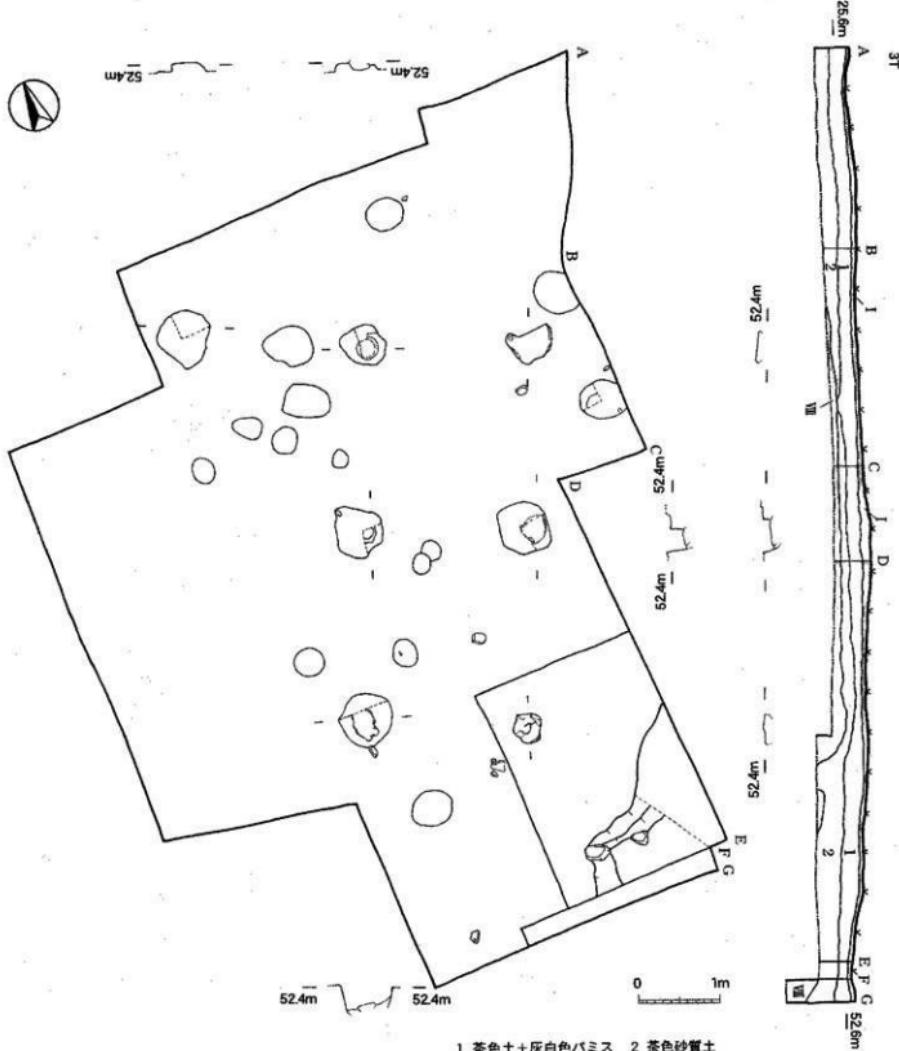
第6図 内城跡3T遺構検出平断面図

曲輪3上段の1~2Tの延長上で、標高約52.8mの地点に約10×2mで設定した後、拡張した。黄色シラス面までを掘り下げたところ、南端部で礎石の可能性がある石を検出し、拡張して調査を実施した結果、複数の礎石を有する柱跡を確認した。これは柱穴に礎石を伴うもので、合計6基が確認された。北東方向に約2.5mの間隔で並ぶ3基を1列とし、東西方向に約2mの間隔で2列が検出された。これらと同一の建物を構成すると考えられる礎石を伴わない柱穴も含めると、建物跡はさらに西側に伸びる。礎石を有することからも、大型の建物であったことを推測させる。また、この建物跡以外にも複数の柱穴が確認され、内城の本丸と呼ばれる曲輪面が少なくとも2時期以上に渡って使用されたことを推測させる。

礎石を伴う柱穴を検出した面からは、中国製の青白磁、染付、陶器等が確認されたほか、銅ないし青銅製品の破片と思われる金属片が確認された。また、建物跡の北側で1点の洪武通寶が確認された。この洪武通寶は「治」を背字に持つ、いわゆる加治木錢である。

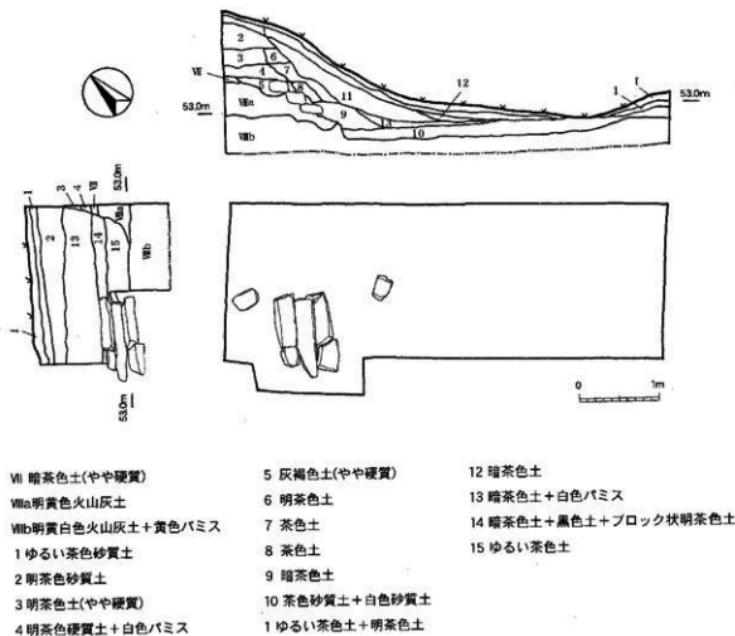
第7図 内城跡4T平断面図

曲輪3上段西側の土壘に約 2×5 mで設定した。土壘中腹の西端部で標高約54.3m、土壘の裾部分で約52.8mである。土壘部分は近現代の造成等によって一部が破壊されているが、断面観察によって土壘の築造方法を確認することができた。土壘は黄色シラス層までを削り込んで造られた、切土壘である。シラスを削り込んだ築造面の傾斜に沿って、約 $70 \times 30 \times 15$ cmの板状の石が3点検出された。これらの石は土壘の土止め等を目的としたものとも考えられるが、人為的に階段状に積み重ねられていることなどから、土壘上に登るための足場と考えられる。残存する土壘は、本来の高さより低くなっていることを考慮すると、土壘の傾斜に対して石積みによる傾斜は緩やかであり、頂上部まで続く階段状の施設ではなく、数個の石による足がかり程度のものと考えられる。あるいは、土壘のこの部分のみを切り込むようにして、足場が設置されていた可能性がある。

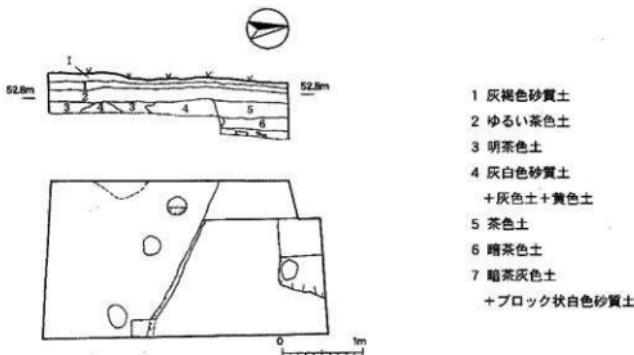
第8図 内城跡5 T 平断面図

曲輪3上段の端部、虎口付近で標高約53mの地点に約3×2mで設定した。縄張図上では土壙の存在が想定されていたが、今回の調査においては土壙の痕跡は確認されなかった。白色シラス層を削り込んで平坦面を得ているが、南側の堀に向かい2か所で段状の造成がなされている。造成してから盛土壙を築く手法とも思われるが、詳細は不明である。今後の全面調査によって曲輪3上段東側全域の状況が把握されるまでは推測の域を出ない。

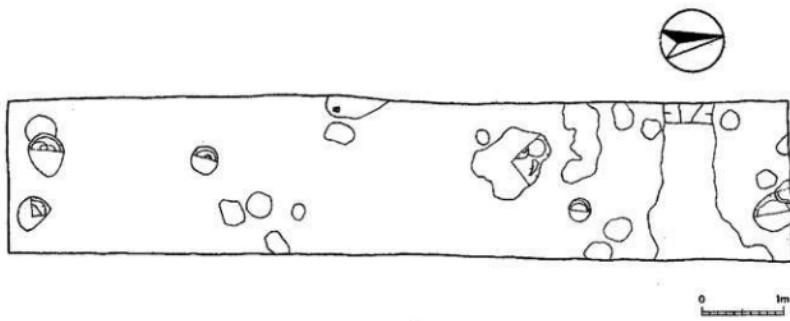
第10図 内城跡 7 T 平断面図

曲輪2上段の遺構面を確認するため、約10×2mで設定した。地表面より約60cm掘り下げた段階で、白色シラス面を削平した造成面を確認した。白色シラス面で柱穴等と思われる遺構を検出し、その一部を半裁して調査を実施した。半裁した結果、不整形で樹痕等の可能性があるものもあったが、複数の柱穴を確認した。しかしながら、明確な建物跡は想定されなかった。青白磁、染付を中心とした陶磁器片を確認したが、この地点特有の特徴は見られなかった。

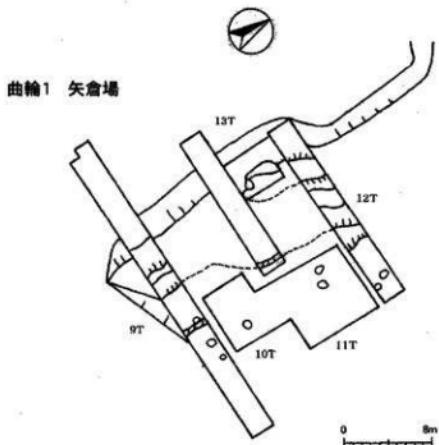
第13図 内城跡9~12T位置図

9Tの成果を受け、曲輪の上段端部に柵列等が存在するかを確認するため、9Tの横に約3×2mで10Tを設定した。10Tにおいては土塁や柵列等の痕跡は確認されず、さらに10Tの北側に11Tを約3.5×3.5mで設定したが、10Tとほぼ同様の状況であることを確認するにとどまった。

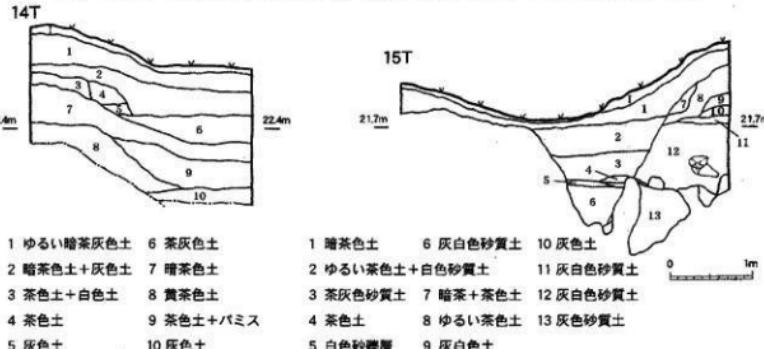
第15図 内城跡14・15T 平断面図

曲輪1の北側、矢倉場の虎口と通称されている通路を登りきった地点に、約 $3 \times$ 3mで設定し、後に拡張した。他のトレーニングと同様に、白色シラスを削り込んだ状況が確認されたが、虎口の状況を確認することはできなかった。そのため、さらに北側の坂道の途中に約 $2 \times$ 4mで15Tを設定した。通路部分の標高約21.8mである。

15Tでは、白色シラスを削り込んだ溝状部分を確認した。埋土は灰色を呈するシラスを中心とする。通路として使用された可能性が考慮されるが、底面は不整形で硬化面も確認されない。不整形な底面では縄文土器の細片が確認された。現状の地形的な問題があり、完全な形で検出することができなかったため、通路幅や底面の形状を詳細に確認することはできなかった。

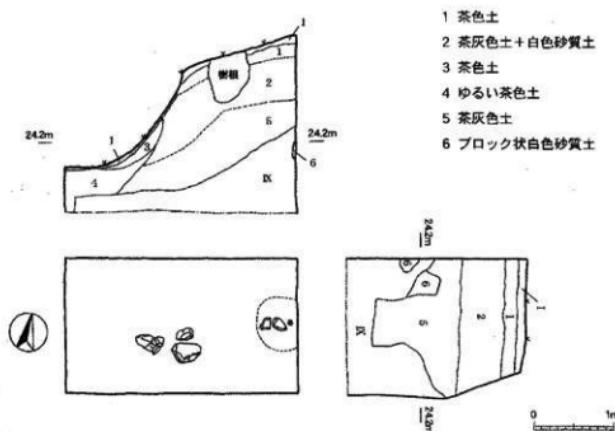
第16図 内城跡16T 平断面図

曲輪1の東側、網張図では檐台aとされている土壁に、約 2×3 mで設定した。東端の七星中腹で標高約25.5m、土壁の裾部分で23.9mである。白色シラス層を削り込んだ後、盛土を行っている。東壁断面において、白色シラスを掘り込んだ柱穴状の遺構を確認した。このことから、当初は建物等が存在した平坦面を削り込み、盛土を行って土壁を築いた可能性がある。柱穴の平面形は不整な円を示し、内部では数点の円礫を確認した。土壁付近の表土からも複数の礫を検出し、土壁中からも礫の存在を確認したが、土止め等の目的で使用したものか、後世の耕作によって集められたものは不明である。

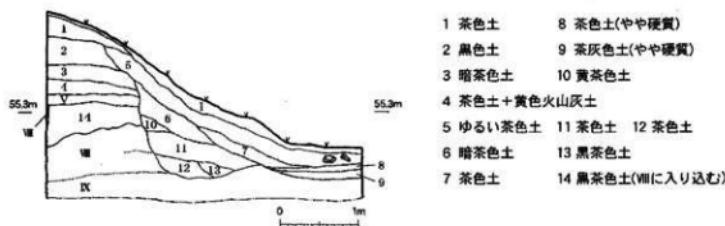
第18図 内城跡17T断面図

曲輪5上段西側の土壁に約 2×4 mで設定した。西端の土壁中腹で標高約56.5m、土壁の麓部分で約54.9mである。土壁は薩摩火山灰土上の黒色土から黄白色シラス層までを削り込んで造られた切土壁である。土壁の立ち上がり部分は、やや窪ませるように掘り込まれている。崩土からは亜円礫が多く検出されたが、築造時に土止め等に用いられたものか、後世に曲輪面を耕作した際に寄せ集められたものは判断できない。

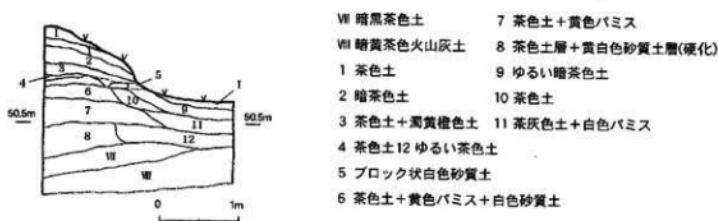
第21図 内城跡20 T 断面図

曲輪5下段東側の土壘に約 2×2 mで設定した。東端の土壘中腹で標高約51.7m、土壘の裾部分で約50.8mである。土壘は薩摩火山灰土を削り込んだ上に盛土を行っており、傾斜する地形に盛土をした後、茶色土と黄白色火山灰土を突き固めた上で盛土を行っている。突き固められた盛土の上部は下層と関係せず、土壘を築造しなおした可能性もうかがわせる。曲輪5上段の調査とあわせて、曲輪5の地形は北西から南東に向かって傾斜していたことが推察される。

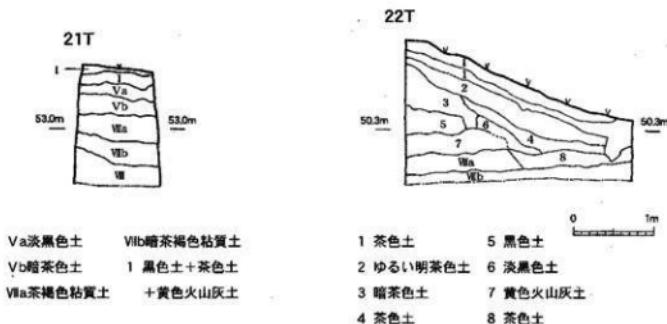
第23図 内城跡21・22T断面図

大野久尾の曲輪6上段、北東の土壘に約 2×1 mで設定した。近年の茶園拡大に際して造成が行われた部分であり、土星等が破壊されている可能性が高いが、本来は台地から山城を切り離している空堀7に面し、内城の最も外側にある土壘である。土壘頂部で標高約53.8m、茶園の面で約53.1mである。調査の結果、残存する土壘部分は大半が地山のいわゆるチョコ層で構成され、茶園の造成時に削り取られたと考えられる。土壘の上端部には黒色土等を含む薄い盛土の層が残存しているが、土壘本来の形状、築造方法等は判断できなかった。なお、現在の茶園面もチョコ層上にあり、山城の築城面及び生活面は失われている可能性が強い。

曲輪6下段北東の土壘に約 2×4 mで設定した。21Tの土壘と同様に、空堀7に面し、内城の最も外側にある土壘である。北東端の土壘頂部で標高約51.4m、土壘の裾部分で約50.4mである。土壘は、いわゆるチョコ層までを削り込んだ上に盛土を行っている。トレーニチの規模に比して出土遺物が多く、青白磁、陶器片が数多く出土した。量は多いものの、遺物自体は本丸周辺及び中野久尾の遺物と類似しており、大野久尾独自の特徴は見出せない。

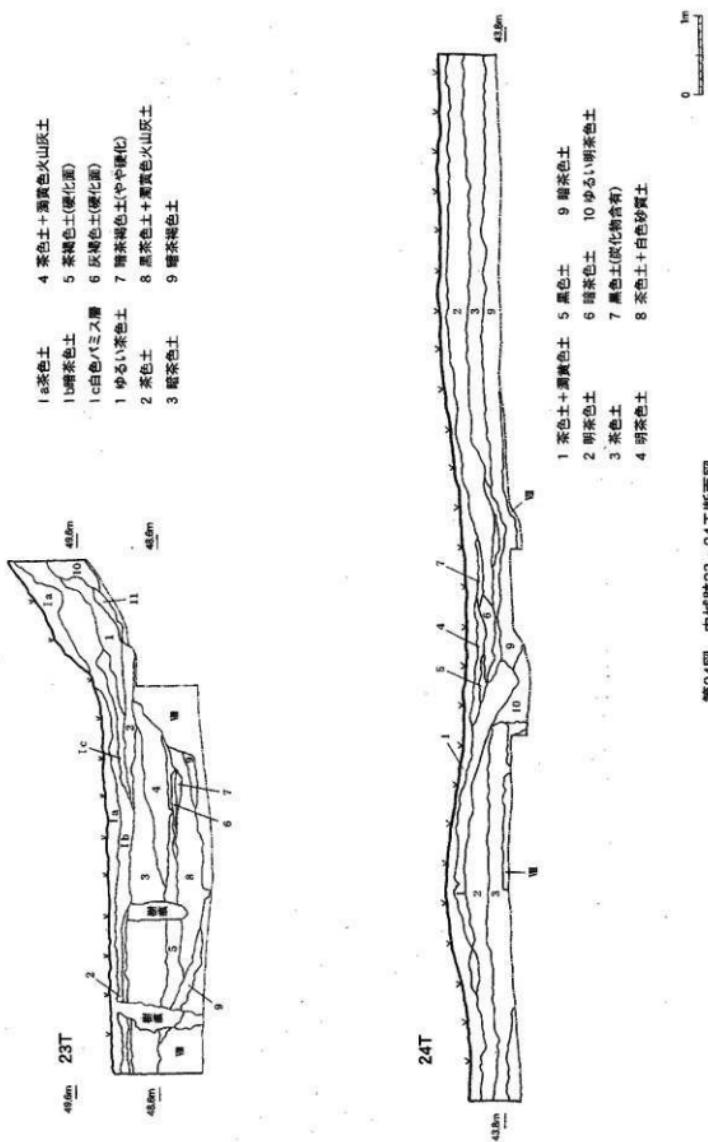
第24図 内城跡23・24T断面図

23Tの調査を補完する目的で23Tの東側、標高約48.7mの地点に約 2×12 mで設定した。黄色シラス面を削り込み平坦面を得ている。一部で炭化物を含む層が確認されたが、樹痕等と思われる不整形でゆるい埋土のものばかりで、明確な遺構としては確認されなかった。23Tで確認された溝状の通路は緩やかな傾斜を登り、24Tの平坦面に連続すると考えられ、この曲輪に対する通路であることが想定されるが、曲輪面からは建物跡を想定できるような、明確な遺構は確認されなかった。

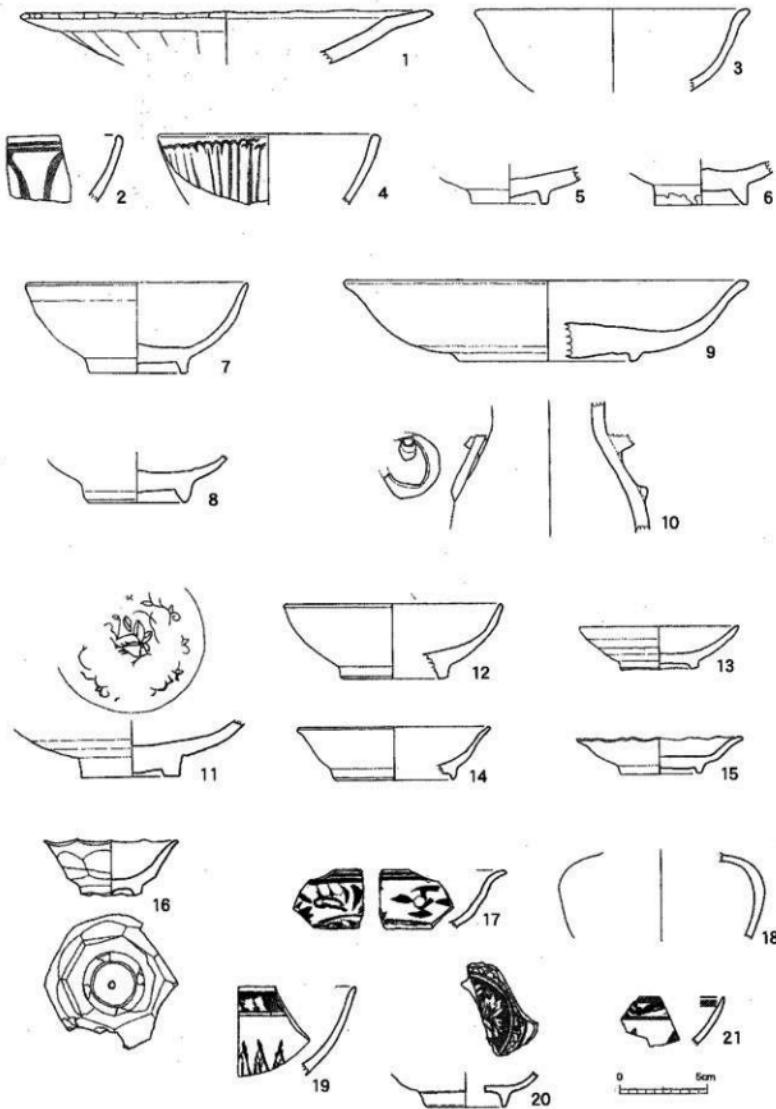
第26図 内城跡出土遺物実測図（1）

1は高台を持つ盤と思われる。中野久尾の虎口である19Tの遺構内より検出されたもので、稜花形を呈すると思われる。やや黄色がかっている。2～7は碗である。2は内湾気味に立ち上がる口縁部で、外面にへら書きの蓮弁文が施されている。3は端反碗で、内面見込み付近に匁線がめぐらされる。4は外面に劍先蓮弁文が施され、その縁線と先端部分は別々に描かれている。5～8は底部である。5は疊付を釉剥ぎしているが、6は高台下半を粗雑に釉剥ぎしている。また、6は胎土が茶褐色を呈し異なっている。7は粗製の碗で焼成が不良である。8は皿の可能性もある底部で、内底は露胎であり疊付は釉剥ぎが施され、粉状の付着物が認められる。9も中野久尾の虎口である19Tの遺構内より検出されたもので、低い高台を持つ皿である。底部は極端に厚く、口縁に向かって薄くなり口縁端部はやや外反する。疊付まで施釉されているが、内底中心部付近は無釉である。10は双耳瓶の頸部だが、耳の一部を欠損している。耳部分では釉薬のかかりが粗く、頸部付近は焼成不良気味である。

11~18は白磁である。そのうち11~15を皿とした。11は大降りの皿あるいは碗で、外面及び疊付は丁寧に造られている。外面下半は露胎だが、上半及び内面は緑灰色の釉がかかり青磁のようでもある。内面見込には花文が描かれている。12は小さな高台を持ち、疊付は釉剥ぎが施されている。13は切高台の底部を持ち、体部下半は露胎で見込には重ね焼きの目跡がある。焼成がやや不良である。14は白地に灰色の細粒が散っており、他と異なる。また、二次的に被熱している。12Tでも同様の破片が確認されている。15は焼成不良の稜花皿である。見込は蛇ノ目釉剥ぎ、疊付及び内底部は釉剥ぎが施されるが、全体的に粗雑である。

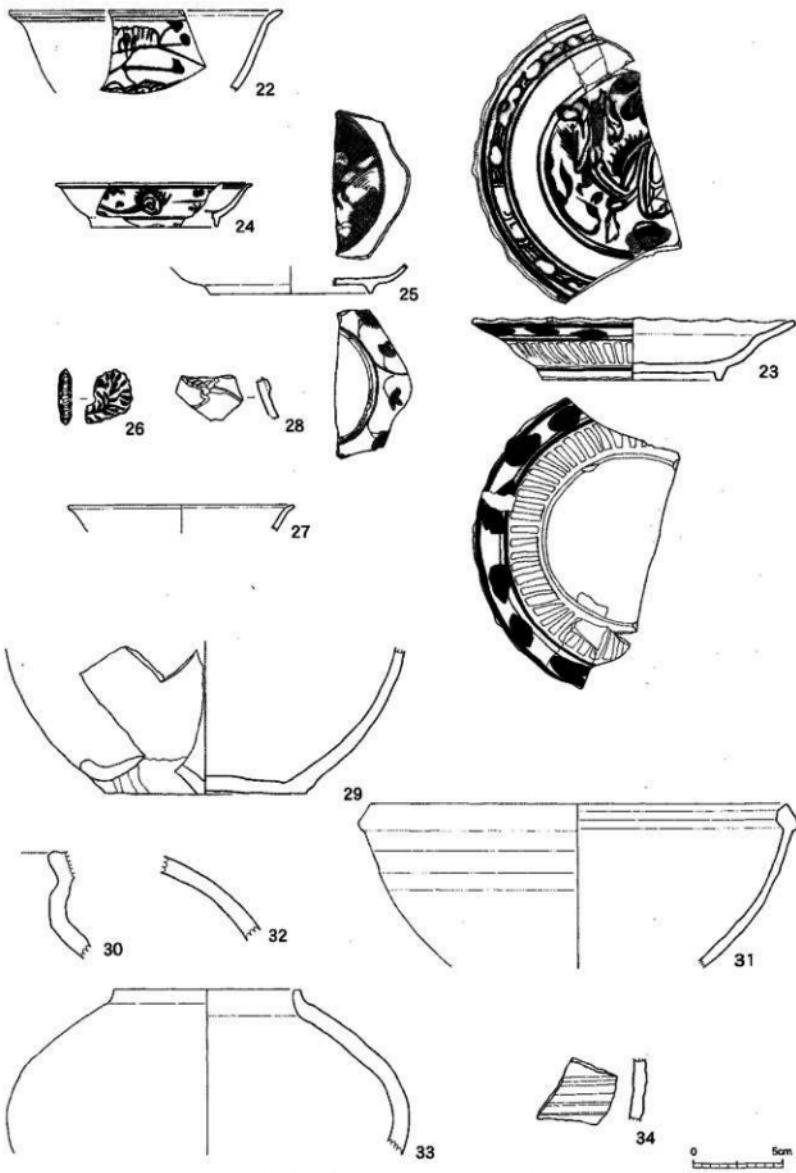
第27図 内城跡出土遺物実測図 (2)

16は小杯で八角形を呈し、高台は切高台である。体部下半は露胎で装飾を意図したと見られるが、釉薬のかけ方は丁寧ではない。部分的に釉がかけられ、薄い灰色の模様を呈している。17は赤絵が施された端反の皿である。一部に色が剥げた部分がある。18は小壺の肩部と思われる。頭部付近は器壁が薄く、張り出した肩部付近は厚い。

19~26は染付である。19~22を碗とした。19は外面に蕉葉文が描かれるが、やや粗雑である。20は薄手の碗の底部と思われる。見込みには文様が施されているが、粗雑である。21は表面がやや黄色がかり、胎土も黄色味を帯びる。22は端反碗で外面には草花と見られる文様が描かれるが、不鮮明で簡略化されており粗雑な印象を受ける。23は屈折して外反する皿である。口縁端部は波状に仕上げ、頂部を持つ芙蓉手の様相を示す。内面に麒麟と思われる文様が描かれているが、文様は粗雑で発色も良くない。24は端反皿で疊付には砂粒状の付着物が見られる。25は薄手の皿の底部であり、見込みには鹿文が描かれている。釉剥ぎされた疊付には糸状の付着物が認められる。26は鳥の尾または草花を意匠化した耳と思われるが、どのような器形に伴うものかは不明である。文様は両面に施されている。

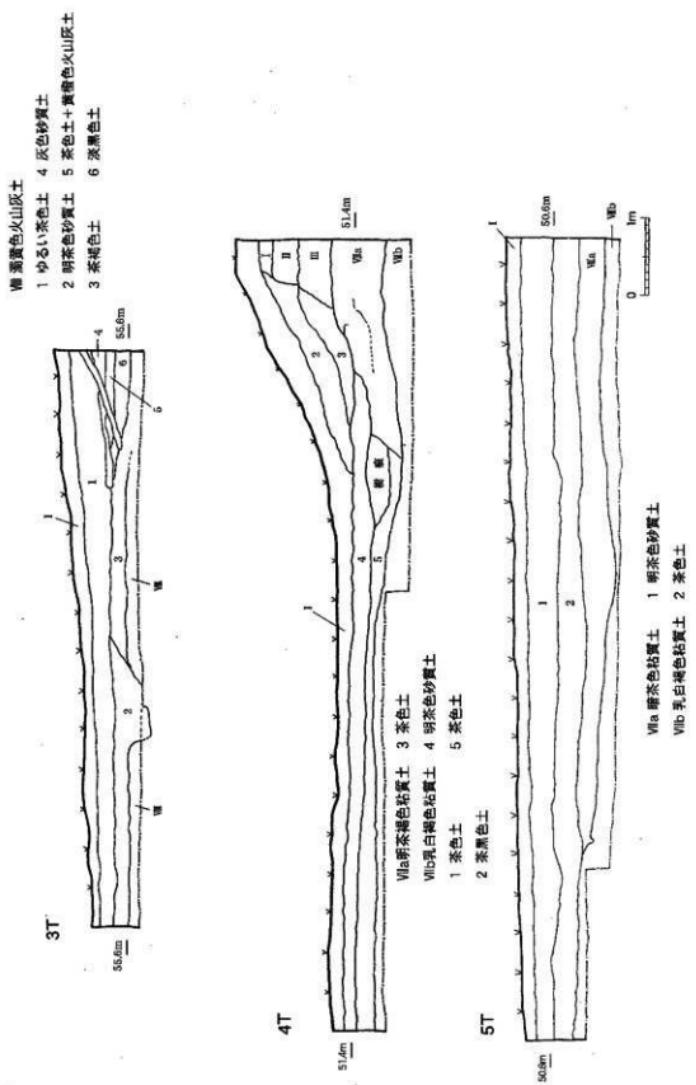
第33圖 松尾城跡 3·4·5T断面図

「三の丸」の下段北側、標高約51.6mの地点に約 $2 \times 10\text{m}$ で設定し、曲輪北側の土壘にも調査が及ぶように考慮した。北側の土壘は、チョコ層と呼ばれる粘質土までを削り込んだ切土壘である。断面観察から本来の地形は西から東に傾斜していたことが確認された。

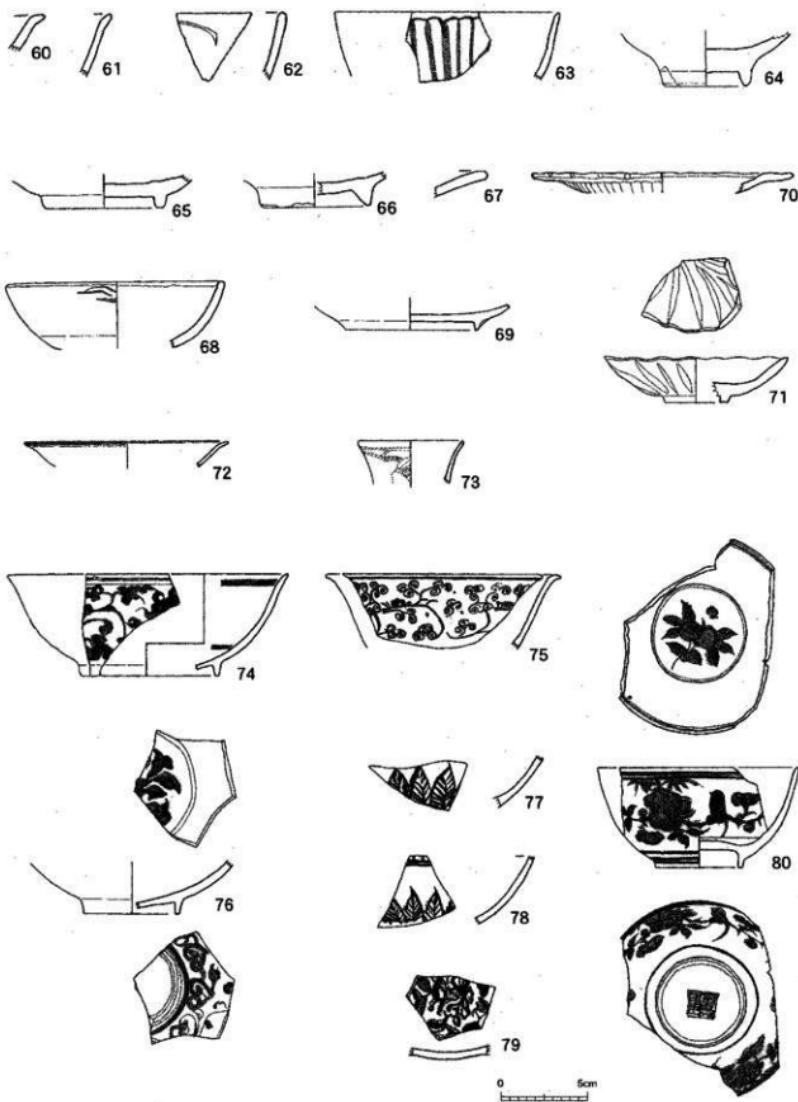
第34図 松尾城跡出土遺物実測図 (1)

60~64を碗とした。60は端反碗である。61も口縁部がやや端反り気味で、焼成がやや不良である。62は内湾気味の口縁を持ち、外面には崩れた雷文あるいは草文と思われる文様が描かれる。63は外面に劍先蓮弁が描かれ、黒色味を帯びた深緑色を呈する。64は高い高台を持つ底部で、見込みには花文が描かれている。高台部分の施釉はやや粗雑で、疊付には不完全な釉剥ぎが施され、内底部分は露胎である。

65~68を皿とした。65は低い高台を持つ底部で、内底部分及び見込み部分に釉剥ぎが施されている。66は碗の可能性もある底部である。見込み部分が大きく下がる形で、高台の施釉が荒く、粗雑な印象を受ける。内底及び疊付部分は施釉されず露胎であるが、内底には釉が少量付着している。67は口縁部で器壁が厚い。内面には沈線状の段があり、器高が大きくなことをうかがわせる。68は大きく内湾して立ち上がる口縁部である口縁部には口銷が施され、外面には雷文あるいは草花文と思われる文様が描かれている。表面、特に内面がざらついており、二次的に被熱したと考えられる。

69は皿の底部である。内外面は薄い緑色を呈し、内底部分は白色である。高台部分に釉が溜まっている部分がみられる。70は白磁の稜花皿である。緩やかな立ち上がりから大きく外反する口縁部を有する。71も白磁の稜花皿としたが、青磁の可能性もある。内外面にへら書きの文様を施している。内底のほとんどを欠損しているが、残存部から内定は無釉で、疊付は釉剥ぎが施されていることがわかる。72は皿の口縁部で口銷が施されている。73は色絵で瓶類の口縁と思われる。色絵は剥げているが、その痕跡を破線で示した。

74~81を碗とした。74は端反碗で、外面に唐草文が施される。焼成は良いが文様は粗雑である。75は内湾気味に立ち上がる碗で、外面には草花文が描かれる。見込みにも文様が描かれているが、ほとんどを欠損しているため、文様は判別できない。文様の発色はやや不良である。口縁部外面に重ね焼きの痕跡が見られる。76は底部で外面に唐草文、見込みに花文が描かれているが、発色が悪く文様も粗雑である。内底まで施釉され疊付は釉剥ぎがなされている。77・78は蕉葉文が描かれた体部である。78の方がわずかに薄く焼成も良い。79は見込み部分にあたり、牡丹文が描かれている。80はいわゆる饅頭心碗であり、外面及び見込みに鳥文と柿文が描かれる。内底には富貴佳器銘がある。81は口縁部のみだが、龍文と思われる文様が描かれている。82は低い高台を持つ皿の底部で、見込みには草花文が描かれている。83は薄手の口縁部で焼成が不良のためか、発色が良くない。胎土もやや黄色がかっている。84は小壺である。ぐの字状に屈曲する頸部を持つ。口縁部は内外面に渡り釉剥ぎが施され、外面には植物の文様が

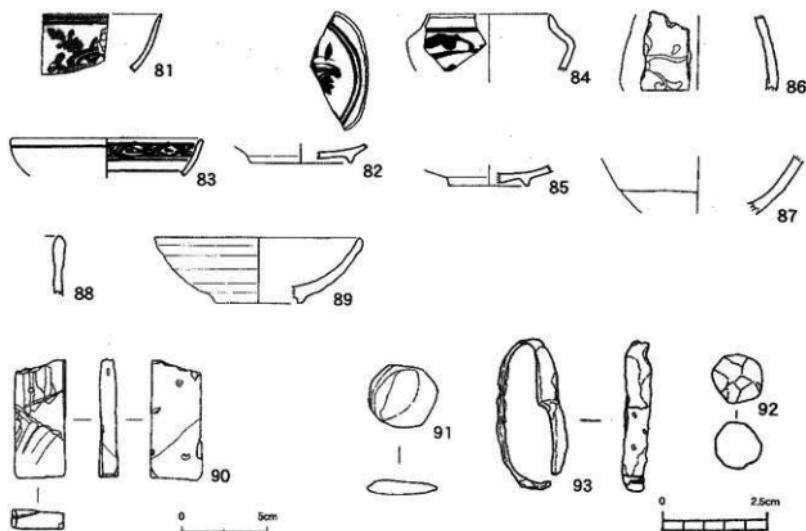
第35図 松尾城跡出土遺物実測図 (2)

描かれる。85は低い高台を持つ底部である。青磁または白磁で判別しがたいため、ここでは単に磁器とした。胎土はやや黄色がかり薄手で丁寧な印象を受ける。内底まで施釉されるが盤付は釉剥ぎが施される。

90・91は石製品である。90は砥石である。側面には細い線状の擦過痕が見られ、表面は研磨が施されている。表面には数条の抉りとった様な傷が残されている。欠損のため全長は不明である。91は基石と思われる。不整な円形だが、黒色の石を丁寧に磨いている。同様のものが数点確認されている。92・93は金属製品である。92は鉛で不整な球状を呈し、鉄砲玉の可能性がある。93は銅製品で薄い板が輪状を呈している。何らかの金具と思われる。

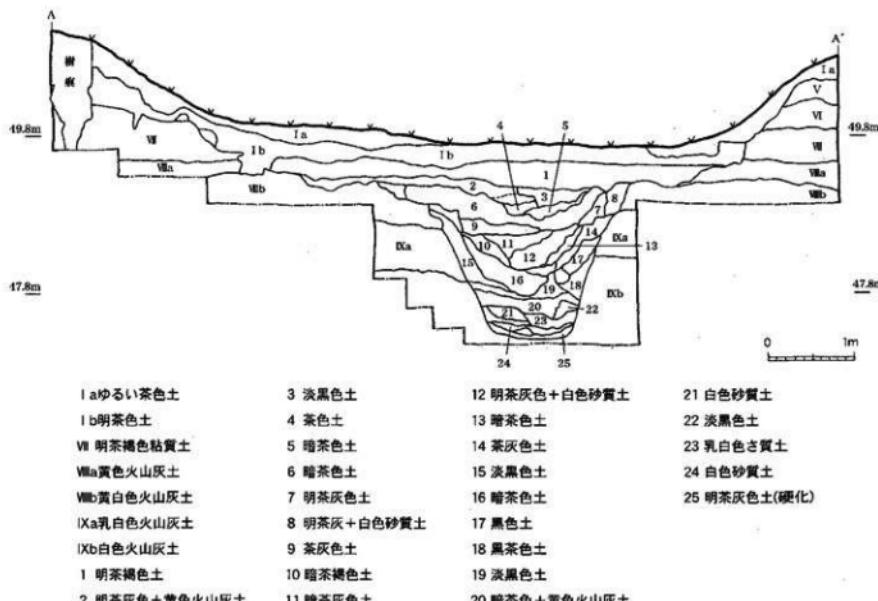
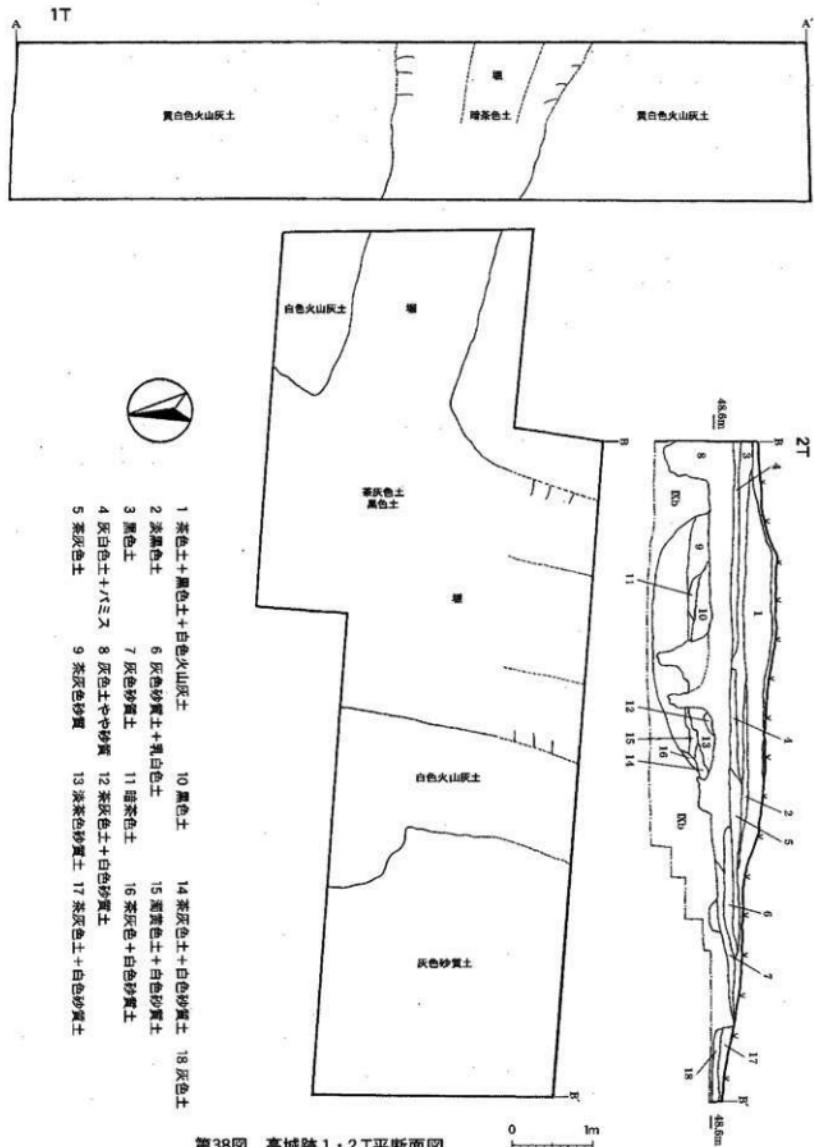
第38図 高城跡1・2T平断面図

1Tで検出した堀の形状を確認するため、1Tに直交する形で $7 \times 2\text{m}$ で設定し、調査の進捗にあわせて拡張した。トレーナーの西端は近年の造成地に及び、現状でも白色シラスが露出している。調査の結果、1Tで検出した堀と交わり南北に延びる1条の堀を検出したが、削平により底部が残るのみであった。1Tで検出した東西の堀と同様にシラスを掘り込んで作られている。上面が破壊されているため、本来の深さは不明である。底面のシラスは総じてやや硬質だが、明確な硬化面としては確認できなかった。

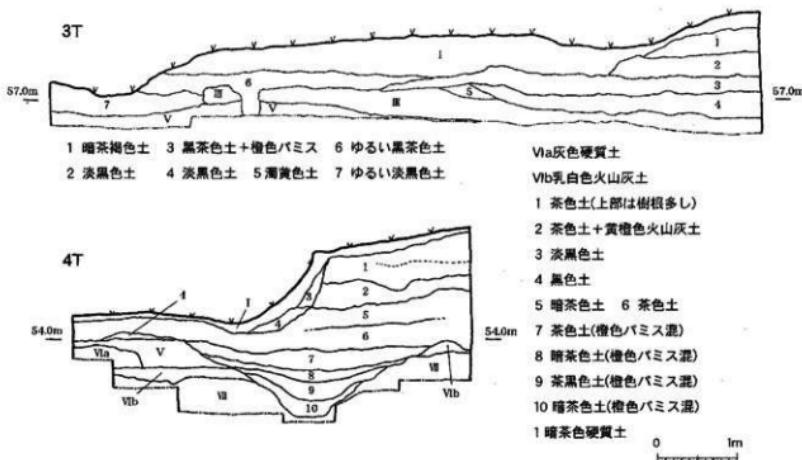
第39図 高城跡3-4T断面図

「本丸」の最も高い位置にある曲輪で、標高約57.8mの地点に約 $2 \times 8\text{m}$ で設定した。曲輪面は、アカホヤ火山灰の二次堆積土までを削平して平坦面を得ている。曲輪の北側に存在する

土壘状の高まりについては、土壘状の盛土がなされているものの、縮りが悪く、堅固に積み重ねられたイメージは受けない。表土に近い上層部分では、近現代の遺物が確認され、近現代における造成で破壊されている可能性がある。

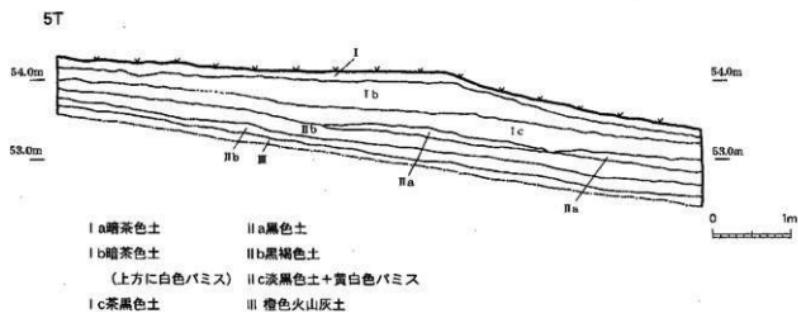
第40図 高城跡5T断面図

「本丸」の南東部、緩傾斜の地点に約2×10mで設定した。トレント端部の標高は約54.4mと約53.4mである。調査の結果、アカホヤ火山灰土までの層位が残存していることが確認され、この地点には自然堆積が残存していると判断された。黒色土中からは青磁等の遺物が出土したもの、傾斜しているアカホヤ火山灰土を削平した状況は見られない。柵列等の施設に相当する痕跡も確認されなかった。

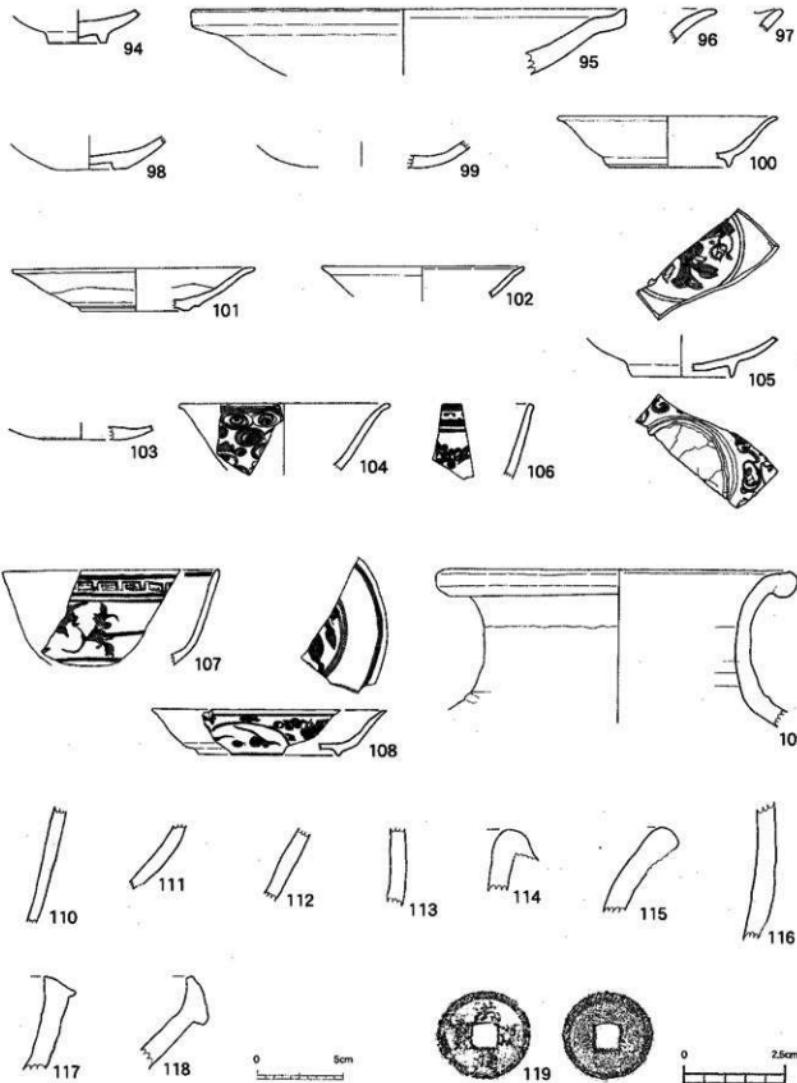
第41図 高城跡出土遺物実測図

94~97は青磁である。94は小碗で内底は無釉、疊付は釉剥ぎが施されている。95は皿あるいは盤と考えられる。口縁端部は外反した後、垂直に立ち上がる。内面には線彫りと思われる文様が施されるが、鮮明ではない。96・97は皿の口縁部である。96は端反り気味に外反するもので、97は稜花皿と思われる。

104~108は染付である。104~107は碗である。104は端反碗の口縁部で、外面には渦文が描かれている。105は底部で、外面及び見込みに草花文と唐草文が描かれるが、粗雑で発色は良くない。高台部分に焼成時の破損が見られる。106は口縁部で、波濤文と思われる文様が描かれている。107は口縁部に雷文、体部には鳥文が描かれている。発色はあまり良くない。108は皿であり、口縁部はやや外反し内底は無釉である。見込の文様は玉取獅子文と思われる。

113は内外面とも施釉され外面には櫛状の工具痕が残る。生産地は不明で在地系とも思われるが、常滑焼系の可能性もある。114は壺あるいは甕の口縁部と思われ、折り返しの部分が広がる様子が見受けられる。産地不明だが常滑焼系の可能性がある。115~118は備前焼で、115・116は壺あるいは甕と思われる。116は胴部で内外面ともに無釉である。117・118は擂鉢の口縁部である。118に類似する破片は数点が確認された。

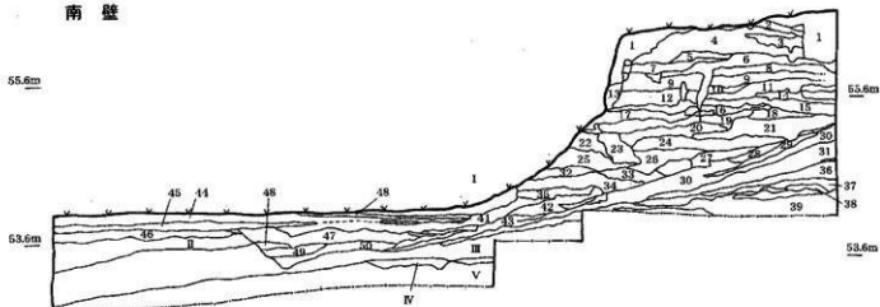
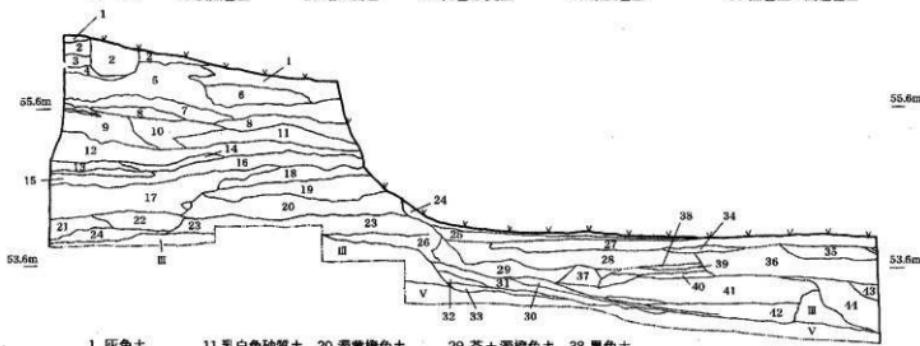
第43図 新城跡1T断面図

調査の進捗にあわせてトレンチを延長し土塁の基部を確認したところ、土塁の内側にあたる部分でV字状に造成面を掘り下げている部分を確認した。造成面を溝状に掘り込んでから盛土を行う手法は、志布志城の他の城でも見られ、盛土壁を作成する際の工法とも考えられるが、あるいは曲輪面に存在する溝状の施設である可能性もある。このトレンチでは、南壁断面では確認されるものの、北壁断面では確認できない。当初より存在しないか、あるいは、中学校校庭を整備する際に破壊された可能性がある。

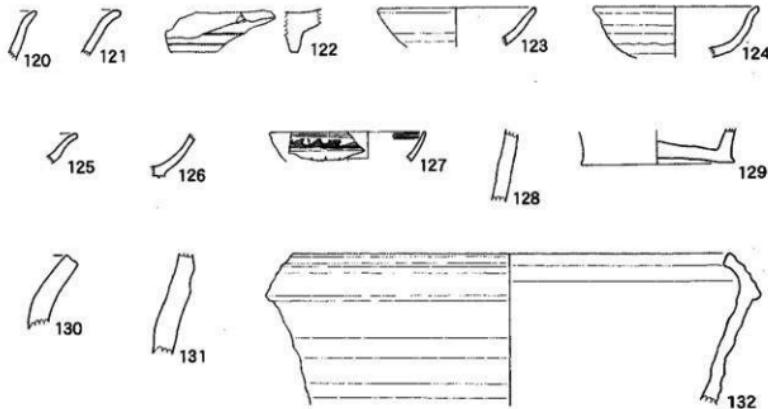
第46図 新城跡出土遺物実測図

120～122は青磁の碗である。120・121は端反の口縁部で、121の方がやや焼成が良い。121は底部破片で器壁は厚く、疊付も施されている。

123～125は白磁である。123は内湾気味の口縁部を持つ皿で、外面に稜線が確認される。124は小皿あるいは小皿である。内湾して立ち上がり口縁部で若干外反する。欠損しているが、外面体部下半は露胎と思われる。焼成はあまり良くない。125は皿の口縁部である。外反する口縁部を有し、外面には稜線が認められる。

126・127は染付である。126は碗あるいは皿の底部で外面に満文が描かれる。127は内湾気味に立ち上がる碗の口縁部であり、外面には波溝文が描かれている。文様は粗雑で発色はあまり良くない。

128～132は陶器である。128は1Tの土壙内より出土したもので、壺あるいは甕の胴部と思われる。外面に褐釉がかけられ、内面には輪積みによるものか、緩やかな段が認められる。129は焼きしめ壺の底部で、ベトナム産の可能性がある。130も壺あるいは甕の口縁部と思われるが、詳細は不明である。内外面とも無釉で生産地は不明で九州の在地系陶器とも思われるが、あるいは亀山焼の可能性がある。131は渥美焼の壺あるいは甕の胴部と思われ、内外面とも施釉されている。132は5Tの土壙内より出土したもので、備前焼の擂鉢である。くの字状に内傾する口縁部を有する。
