# 台渡里1

—平成18年度長者山地区範囲確認調査概報—

水戸市教育委員会

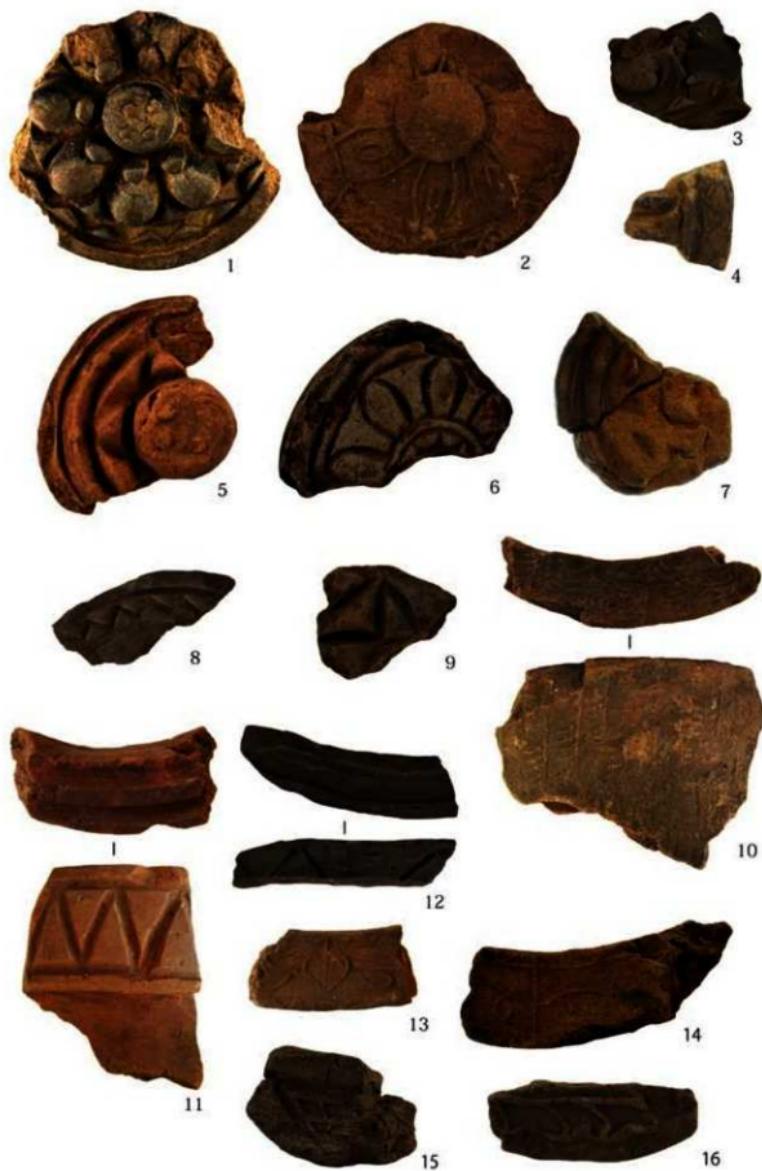
第14図 長者山地区出土の主要軒瓦（縮尺不同）

第14図1はSB001出土、3117A型式(素文縁重弁八弁蓮華文)軒丸瓦。常陸国那賀郡において多賀城系の祖形と考えられている型式である。第14図2はSB004出土、3122型式(鋸歯文縁単弁八弁蓮華文)軒丸瓦。那賀郡系の祖形とされる型式で台渡里庵寺跡では長者山地区からのみ出土する。第14図3はSB001出土、3118型式(素文縁重弁五弁蓮華文)軒丸瓦。第14図4はSB001出土、新型式(鋸歯文縁細弁蓮華文)軒丸瓦。今まで出土が確認されておらず、新たに3142型式に設定。第14図5はSB001出土、3121A型式(素文縁重弁五弁蓮華文)軒丸瓦。第14図6はSB004出土、3106型式(素文縁単弁八弁蓮華文)軒丸瓦。当型式は台渡里庵寺跡において現在最も多く出土点数が確認されている型式である。第14図7はSB001出土、新型式(素文縁重弁五弁蓮華文)軒丸瓦である。多賀城系に分類でき、3121型式より型式変化したものと考えられ、新たに3141型式に設定。第14図8はSB002出土、3102型式(鋸歯文縁単弁八弁蓮華文)軒丸瓦。当型式は今まで第1・2次調査において南方地区から1点出土が確認されていたのみであったが、本資料により長者山地区

でも使用されていたことが明らかとなった。第14図9はSB001出土、3120型式（素文縁单弁六弁蓮華文）軒丸瓦。3118～3121型式は、ともに多賀城系に分類され、3117型式より型式変化したと考えられる。

第14図11はSB001出土、3201型式（重弧文式）軒平瓦。頸部文様は横方向の2本の直線の間に線鋸歯文をヘラ書きで描く。第14図12はSB002出土、3202型式（重弧文式）軒平瓦。頸部文様はヘラ書きの線鋸歯文のみが描かれる。3201型式（第14図11）の簡素化したものと考えられる。第14図10はSB002出土、3297型式（直波線文羽状複葉式）軒平瓦。田谷廃寺跡からの出土は確認されていたが、台渡里廃寺跡からの出土は当資料によって初めて確認された。第14図13はSB001出土、3260型式（唐草文式）軒平瓦。瓦当文様は、瓦当中心に縱方向の1本の直線に対向C状の唐草文による中心飾りが描かれ、左右に唐草文が展開していく。第14図14はSB004出土、3261型式（唐草文式）軒平瓦。瓦当文様は、瓦当中心の縱方向の1本の直線が描かれ、左右に下向きの唐草文から展開していく。第14図15はSB001出土、3294型式（矢羽根文式）軒平瓦。第14図16はSB001出土、今調査で初めて確認された型式で、新たに3295型式に設定した。矢羽根文式軒平瓦の退化した文様であると考えられる。

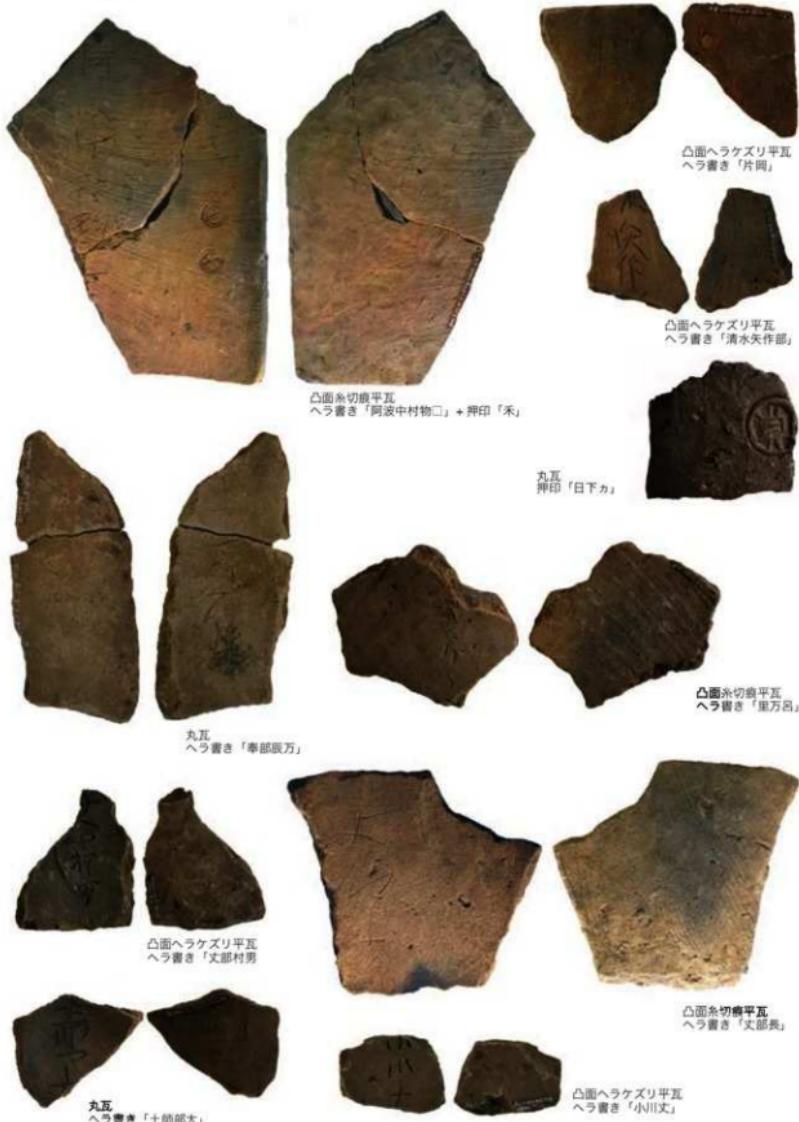
第15図 SB001 出土文字瓦（縮尺不同）

文字瓦は現時点で453点確認している。文字瓦は凸面ヘラケズリ平瓦・凸面糸切痕平瓦・凸面繩叩き平瓦・有段式丸瓦にみられるが、軒丸瓦と軒平瓦にはみられない。文字瓦の種類はその記銘方法からヘラ書き・押印・成形台の3種類に分けられ、ヘラ書きと押印の両方がみられるものもある。記銘方法別の点数は、ヘラ書き文字が363点、押印文字が78点、成形台文字が4点、ヘラ書きと押印の両方がみられるもの8点である。記銘されている文字は那賀郡内の郷里名や人名であると考えられる。

文字瓦が出土している礎石建物はSB001・SB002・SB004の3棟に限られるが、個々の建物の文字瓦の出土量には大きな差異がみられる。最も多く出土しているのは法倉とみられるSB001であり、437点である。他方、3×3間の一般的な正倉とみられるSB002とSB004からは16点しか出土していない。この点については、高井悌三郎氏の調査で出土した文字瓦の再検討を行った論考でも指摘したとおりであるが（川口 2007・2008）、SB001、SB002、SB004は同じ瓦倉であるのに文字瓦の出土量に大きな差異が認められる。

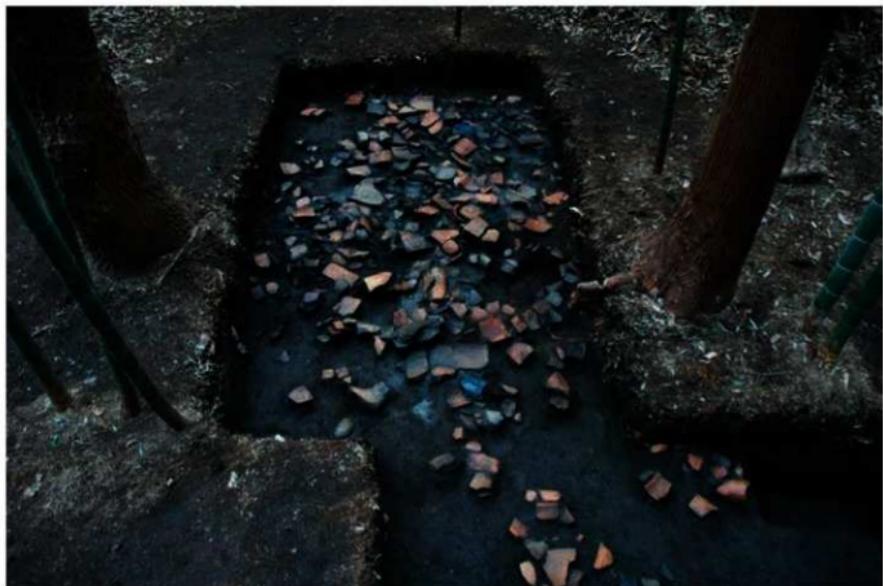
瓦倉 SB002 南東隅付近瓦状況（北から）

遺物 基壇上面および基壇の北西・南東隅から火災で焼失した際に焼け落ちて堆積したとみられる瓦層が形成されており、出土量から總瓦葺きとみられる。また、南東隅付近で認められた瓦層の下からは、炭化米が出土していることから、正倉であったとみられる。

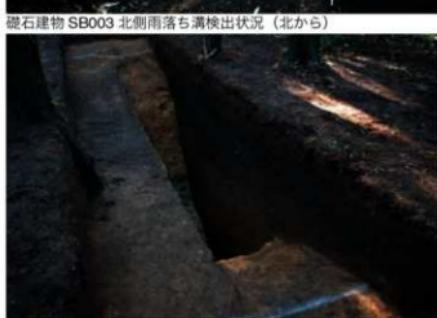
大型円形土坑 SK01 土層断面（北東から）

**構造** 断面は逆台形を呈する。当初は、溝状遺構と判断して調査を進め、サブトレーナーを設定して、底面まで掘り進めた結果、底面の構造がやや円形を呈することから、井戸もしくは水室状遺構のような大型円形土坑である可能性が高まった。

**埋没過程** 暗褐色系の土層で自然堆積により埋没した後、覆土の半分程度まで掘り直しを行い、最終的に黒褐色系の土で自然堆積により埋没している。掘り直し後の規模は上面幅4.0m、底面幅1.5m、深さ0.9mである。
